Zeitschrift: Tugium : Jahrbuch des Staatsarchivs des Kantons Zug, des Amtes für Denkmalpflege und Archäologie, des Kantonalen Museums für Urgeschichte Zug und der Burg Zug

Artikel: Amt für Denkmalpflege und Archäologie

Amt für Denkmalpflege und Archäologie

Ausgewählte Objekte und Kurzberichte

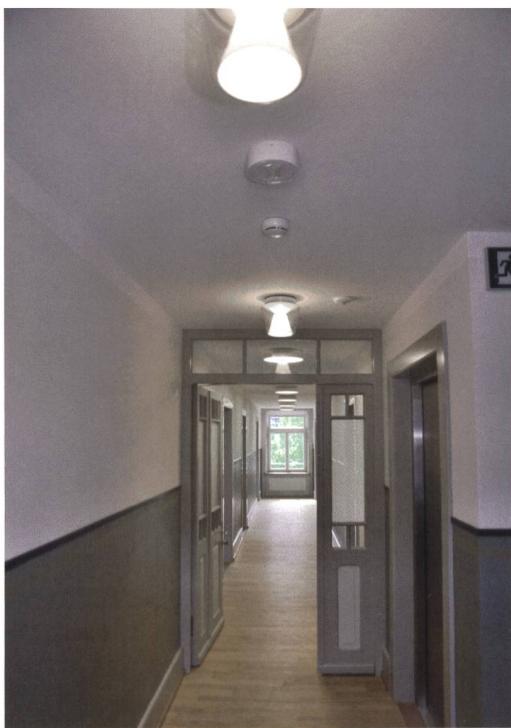
Abb. 3 Korridorzone im zweiten Obergeschoss, mit neuem Brandabschluss.

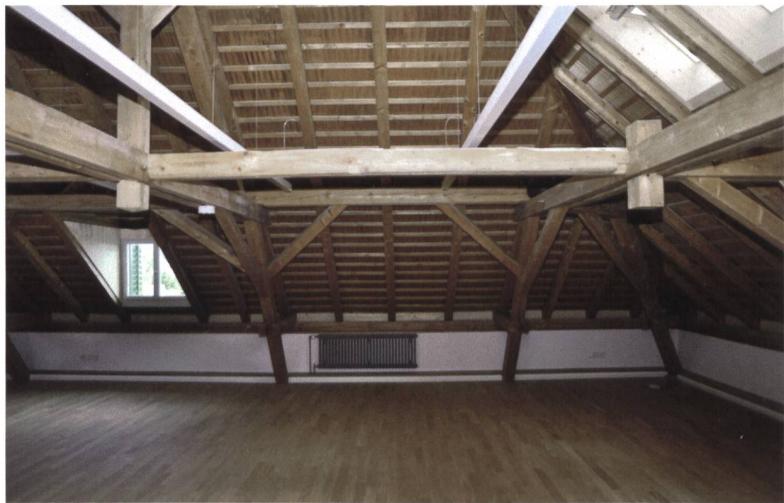
Abb. 4 Dachgeschoss mit originaler Dachkonstruktion und Schindelschirm.

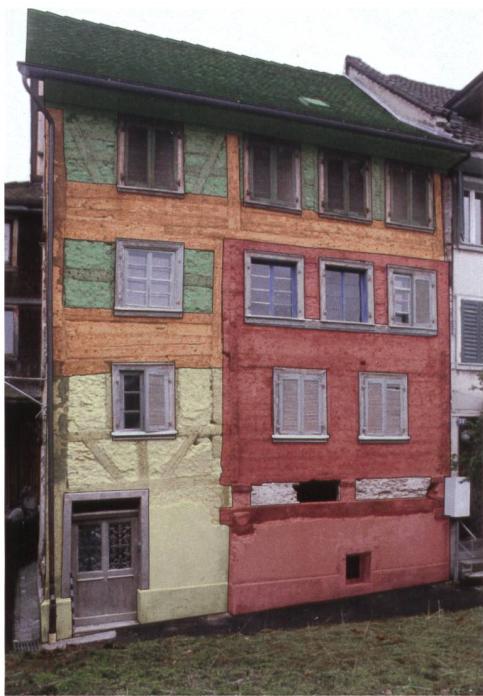
- Gründungsbau, Blockgefüge, 1536/37
- Erneuerung/Erweiterung, Bohlenständerkonstruktion, 1655
- Unterfangung/Erneuerung, Fach- und Mauerwerk, um 1685
- Dachwerk und Umbauten, 1828/29

Abb. 1 Zug, Ägeristrasse 32. Nach Westen gerichtete Hauptfassade mit Bauphasen.

Gemäss dendrochronologischen Datierungen wurde der Blockbau im Jahr 1655 durch eine Bohlenständerkonstruktion erweitert und aufgestockt (vgl. Abb. 1). Zeitgleich wurde die der Nordseite vorgelagerte Laube oder Kammer ersetzt und an der westseitigen Hauptfassade ein kleines Vordach zum Schutz der Fenster angebracht. Möglicherweise verlief der Dachfirst zu diesem Zeitpunkt Nord–Süd. Zumindest zeigt eine detailgetreue Stadtansicht Merians von 1642 im Bereich der Liegenschaften Ägeristrasse 32/34 zwei aneinandergebaute Häuser mit gegenüber heute gedrehtem Firstverlauf. Weitere Umbauten und Sanierungen in Fach- und Mauerwerk sind in die Jahre um 1685 datiert. Das bestehende Dachwerk und weitere Umbauten an der Nord- und Ostseite stammen von 1828/29.

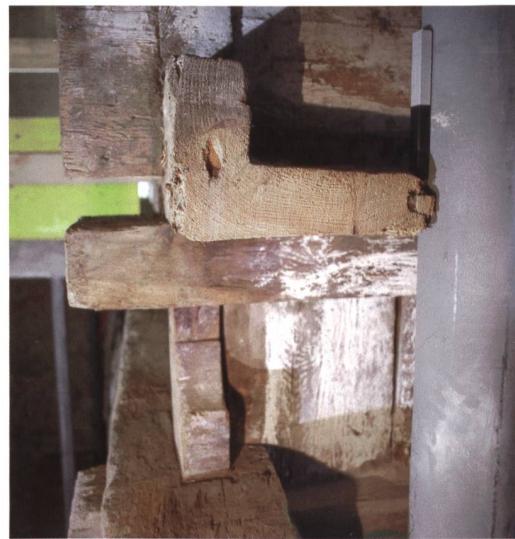
Abb. 2 Ungewöhnlicher «Winkelbalken» bei der Ostfassade, dient zugleich als Schwelle für den Blockbau als auch als östlichste Bodenbohle.

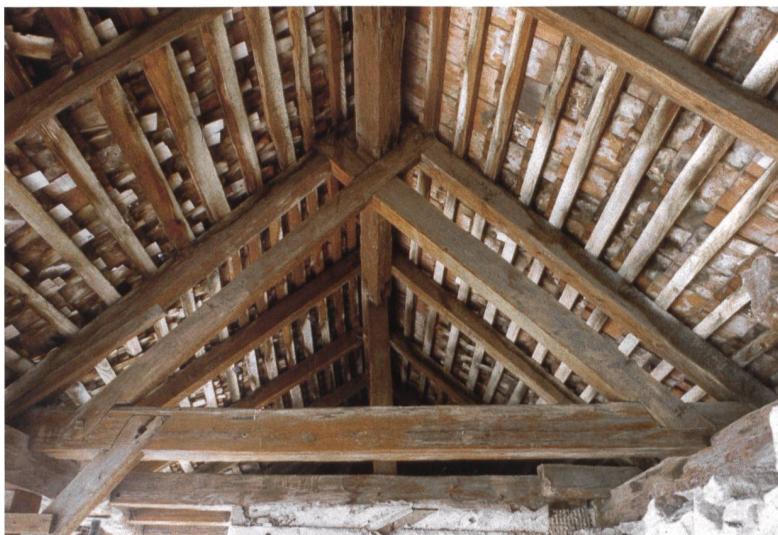
Abb. 3 Blick in die 1642/43 errichtete Dachkonstruktion über dem Wehrgang der Ringmauer.

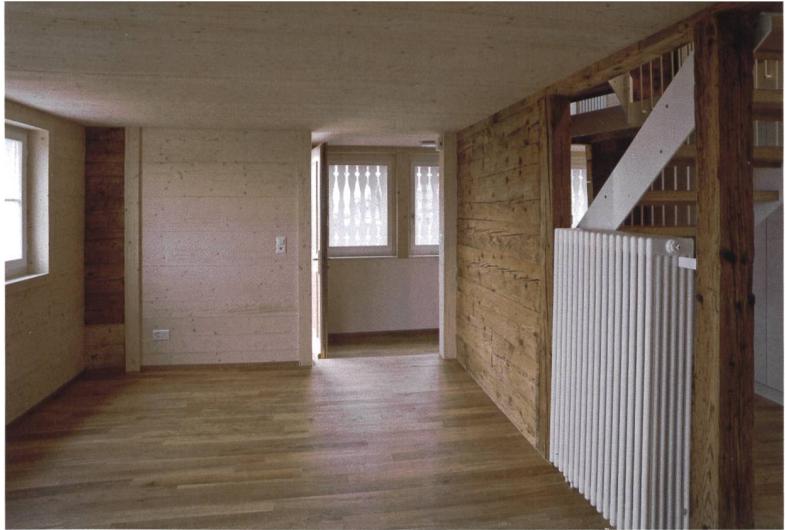
Abb. 4 Innenräume im ersten Obergeschoss, nach der Sanierung.

ein leicht grösseres Volumen zu ersetzen. Mit dieser Massnahme konnte die immer noch bescheidene Grundrissfläche optimiert und neu strukturiert werden (Abb. 4). So befinden sich der Hauptzugang neu in der Nordwestecke und das Bad in der ausgebauten Laube im ersten Obergeschoss. Eine raffiniert gestaltete Holzverschalung zierte neu die Laube (vgl. Abb. 3). Die Materialisierung und Farbgebung des Schindelschirms und sämtlicher Holzelemente an den Fassaden wurde sorgfältig bemustert. Das frisch sanierte Bruderhaus wertet heute die wunderbare Barockkapelle St. Verena auf.

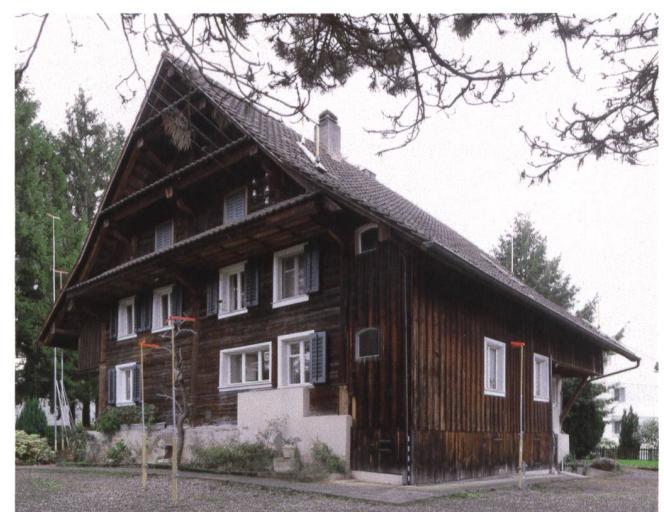
Abb. 4 **Baar, Burgmatt 17.** Freiliegende Ständerkonstruktion der Ostfassade und einstige Laube an der nördlichen Trauffassade.

ses gründungszeitlich Lauben, die Giebelfassaden sind durch Klebedächer über den Fenstern gegliedert. Bis auf die Westfassade mit einer Verkleidung aus Rundschindeln lag die mehrheitlich intakte Baustruktur über die Jahrhunderte frei. Bei dem auf dem Sockelmauerwerk aufliegenden Schwellenkranz sind die Nord–Süd ausgerichteten Schwellen aus Eichenholz gefertigt, bei allen übrigen im Haus verbauten Hölzern handelt es sich um Fichte und Weisstanne.

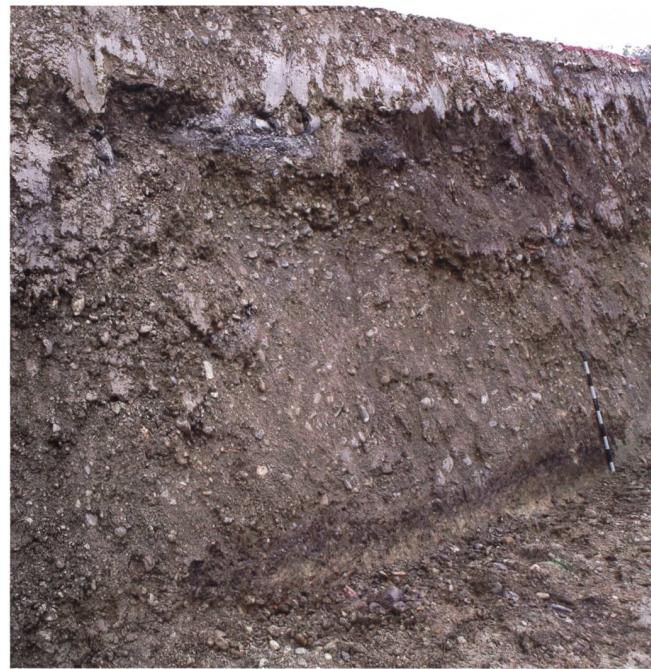
Abb. 5 **Baar, Neugasse 28.** Profilaufschluss mit mächtigem Kiespaket, darunter liegen die braunen bis dunkelbraunen Schichten, in welchen sich die prähistorische Keramik fand.

Bereits erste Profilaufschlüsse zeigten, dass der Boden im Bereich des Baustellenareals – abgesehen vom Standort des abgerissenen Wohnhauses – kaum durch neuzeitliche bzw. moderne Eingriffe gestört wurde. Auffällig waren insbesondere die für Baar typischen, massiven Kiesschichten, die als Ablagerungen ehemaliger Lorzenläufe anzusprechen sind (Abb. 5). Unter einer ca. 1,5 bis 2 m mächtigen Kiesschicht

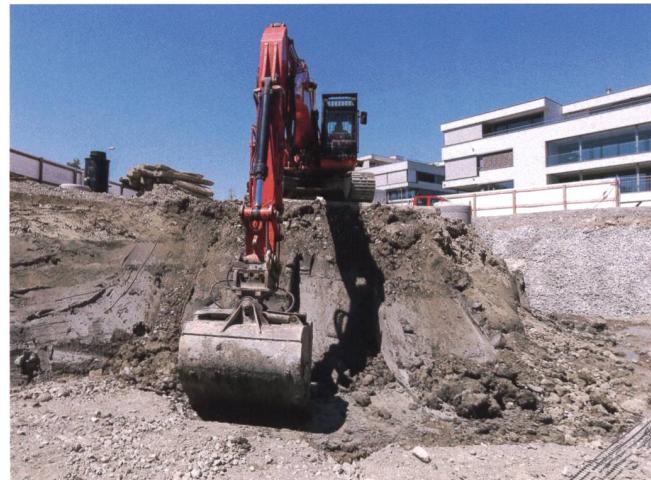
Abb. 12 **Cham, Eichmatt II.** Stratigrafie in der Böschung im Westen der Baugrube, nahe der Eichmattstrasse auf Höhe der Sportanlage Kemmaten. Die im Osten der Fläche gefassten See- und Verlandungssedimente fehlen hier vollständig.

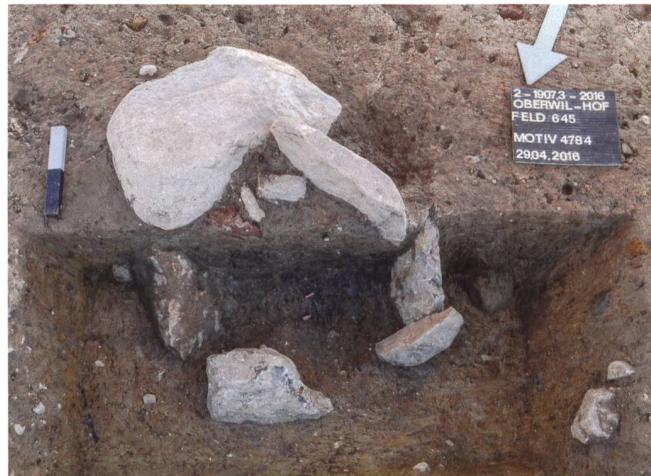
Abb. 17 *Cham, Oberwil, Hof III.* Freigelegtes Pfostenloch mit kranzförmig angeordneten Keilsteinen.

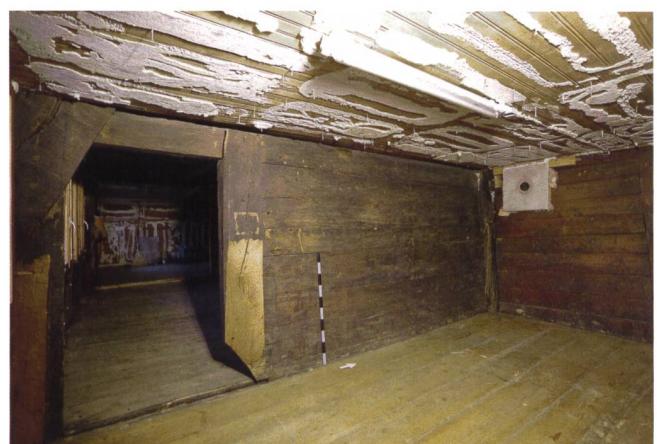
Abb. 20 *Hünenberg, Dorfstrasse 2.* Reste der Bohlensänderkonstruktion aus der Zeit um 1472/73. Die Türöffnung mit Mantelständer stammt aus einem späteren Umbau.

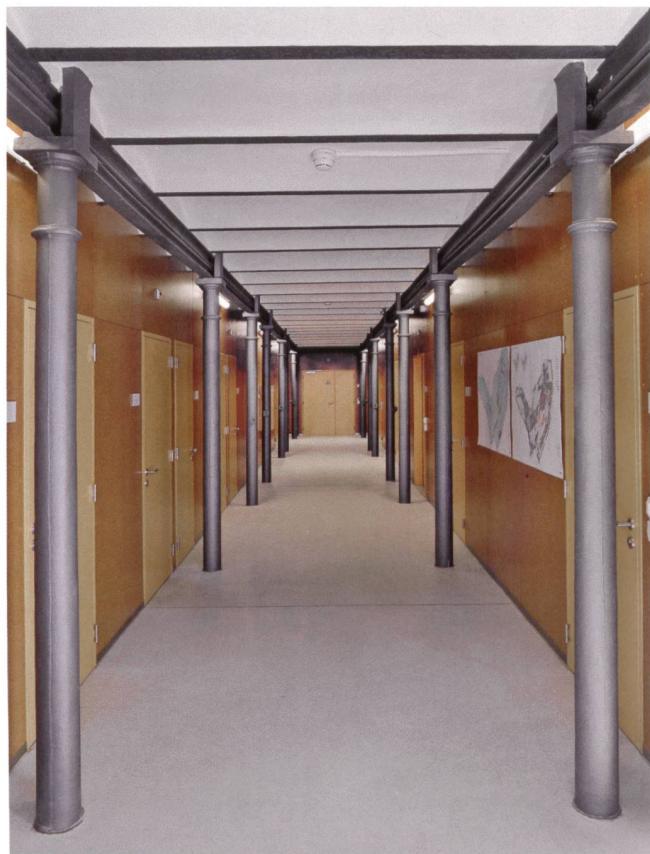
Abb. 25 **Risch, Buonas, ehemalige Stallscheune.** Innenansicht nach dem Umbau mit der Konstruktion von Hourdisdecken auf kunstvollen Gusseisensäulen.

bestehenden Stallscheune und weist einen L-förmigen Grundriss auf. Der Hauptfirst verläuft nordsüdlich, ein nach Westen vorstossender Quertrakt schliesst am Südende an. Im Innern des Haupttrakts ist noch der ältere, liegende Dachstuhl erkennbar. Wie auch der benachbarte ehemalige Pferdestall (Ass.-Nr. 1082b) zeigt der Bau ein Erdgeschoss in rustikalem Sichtsteinmauerwerk und einen Aufbau als Rundholz-Blockbau. Darüber folgen weit ausladende Rafendächer mit Krüppelwälmen und Zierknäufen. Die profilierten Tür- und Fenstergewände des Stallgeschosses bestehen aus Sandstein. In den Stallräumen findet sich eine Konstruktion von Hourdisdecken auf kunstvollen Gusseisensäulen (Abb. 25).

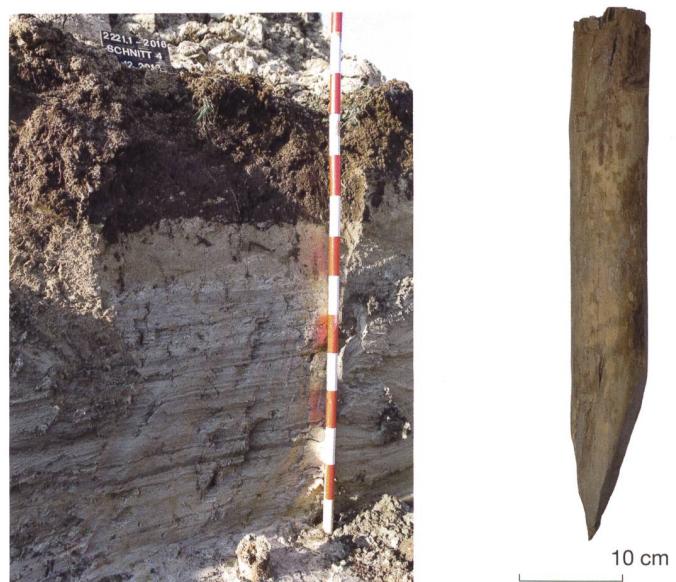
Abb. 28 **Steinhausen, Sennweidstrasse 28.** Schnitt 4. Unter dem Humus sind die verschiedenen Seeablagerungen erkennbar. Am unteren Bildrand ragt Pfahl 1 aus dem Planum heraus.

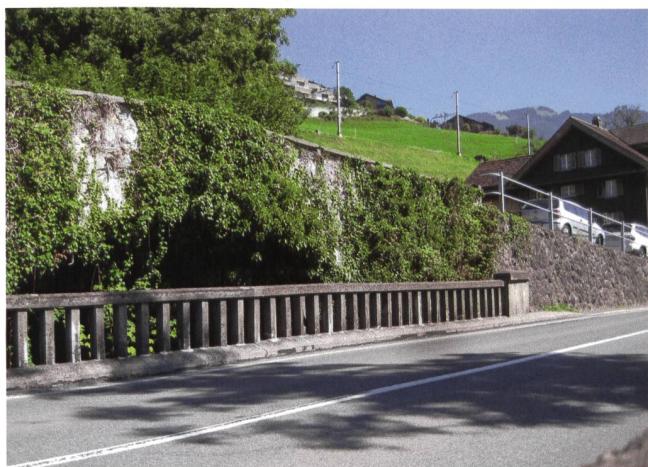
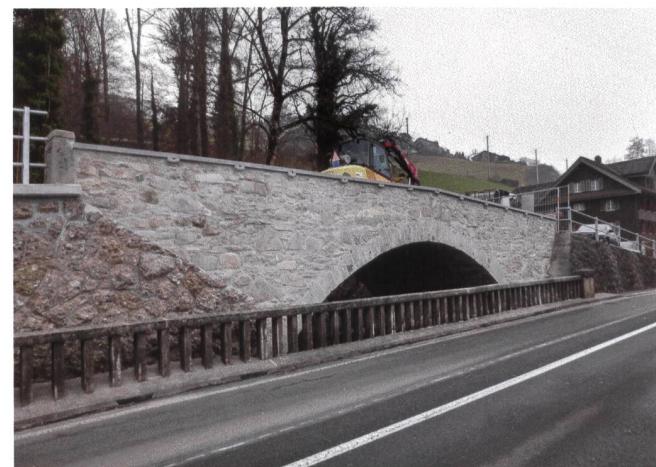
Abb. 32 und 33 Walchwil, Artherstrasse, Sagentobelbrücke. Blick von der Artherstrasse, vor (links) bzw. nach der Sanierung (rechts).

Gesamtzustand als schlecht eingestuft. Es hatten sich zu einem früheren Zeitpunkt sowie im Zeitraum der Untersuchungen einzelne Bogensteine aus dem Verbund gelöst. Die Schäden ergaben sich hauptsächlich aus der geringen Frostbeständigkeit des Sandsteins bei hoher Durchfeuchtung und des Kalkmörtels bei fehlender Abdichtung sowie aus der Gefügeauflockerung durch den wild wuchernden Pflanzenbewuchs. Besonders die äusseren Bogensteine waren in kritischem Zustand und wiesen grosse Fehl- und Hohlstellen auf. Um noch grössere Schäden am Bauwerk zu verhindern, drängte sich deshalb eine umfassende, fachgerechte Instandsetzung auf (Abb. 32). Die Überprüfung umfasste auch die talseitigen Stützmauern der angrenzenden Zufahrtsrampen aus den 1930er Jahren, welche ebenfalls Sanierungsbedarf im Bereich der Mauerkrone aufwiesen. Limitierte Frostbeständigkeit des Fugenmörtels und teilweise des Stampfbetons verursachten hier Schäden. Auch der Belag wies durch den Einbau von Werkleitungen unterschiedliche Altersabnützungen auf und musste erneuert werden.

Anfang 2015 wurden die geplanten Sanierungsmassnahmen per Vernehmlassung seitens des Kantons freigegeben und etappenweise umgesetzt. Die stark schalenden Randbereiche der Mauern wurden mittels rostfreien Gewindestangen vernadelt und statisch gesichert. Fehlstellen wurden bis auf den gesunden Stein ausgespitzt und mit Sandsteinspritzmörtel wieder verschlossen. Die Brüstungen und Seitenwände wurden in einem weiteren Schritt von sämtlichem Pflanzenbewuchs befreit. Lose Mauerwerksbereiche wurden insbesondere in den Brüstungen neu aufgemauert und fehlende oder schadhafte Fugen mit einem geeigneten Kalkmörtel neu verputzt, wie dies ursprünglich der Fall war. Die Abdecksteine mussten teilweise, die Fugensteine zum langfristigen Feuchteschutz allesamt ersetzt werden. Strassenseitig wurden die Abdecksteine durchgehend als neue Werkstücke zusammengefasst, hangseitig konnten die historischen, gut erhalten gebliebenen Platten wieder verlegt werden. Eine Erhöhung der historischen Brüstung von 0,6 auf

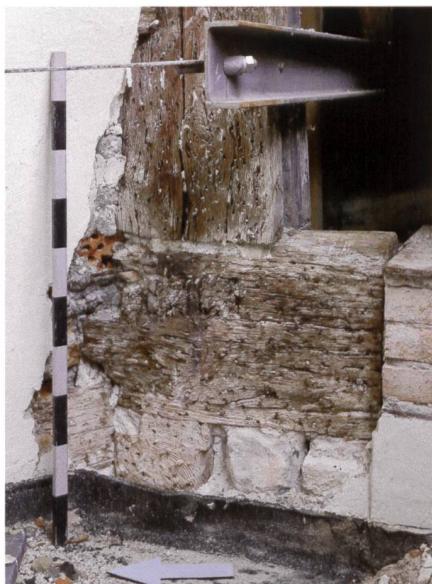
Abb. 36 Zug, Kolinplatz 21. Schwellenverbindung und Ständer an der Nordwestecke des ehemaligen Ständerbohlenbaus. Erkennbar ist der rote Anstrich. Blick nach Osten.

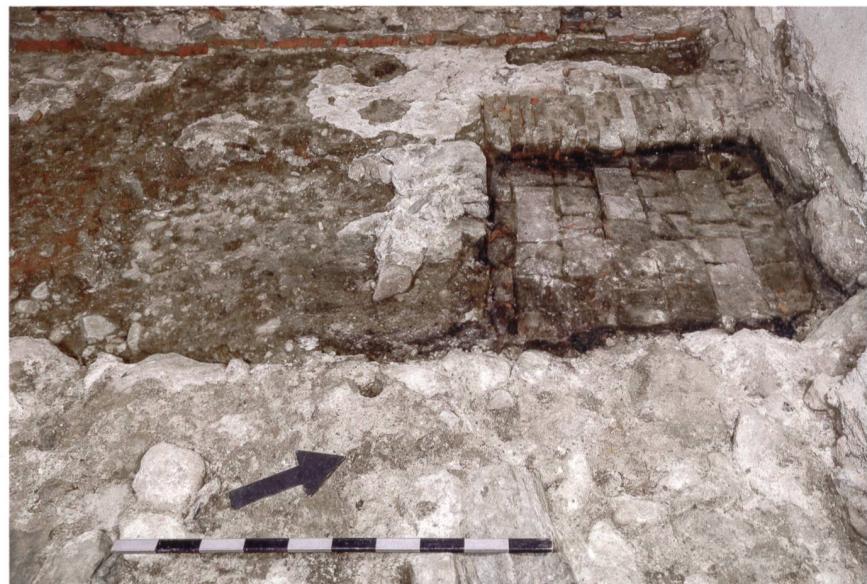
Abb. 37 Zug, Kolinplatz 21. Überreste eines mutmasslichen Backofens. Im Vordergrund ist das Fundament der ursprünglichen Sockelmauer zu erkennen, im Hintergrund das Mörtelbett für einen entfernten Tonplattenboden. Blick nach Westen.

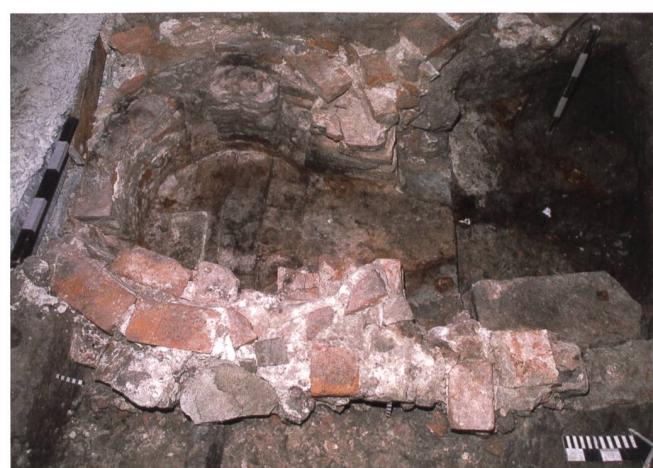
Abb. 38 Zug, St.-Antons-Gasse 5. Feuerstelle von oben. Gut sichtbar sind die Arbeitsgrube (rechts) und der Feuerungsraum mit den Brandspuren (links).
