Artikel: Amt für Denkmalpflege und Archäologie

Amt für Denkmalpflege und Archäologie

Ausgewählte Objekte und Kurzberichte

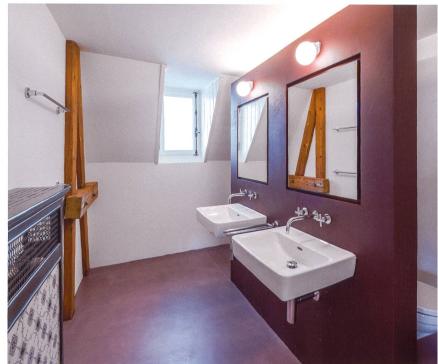
Abb. 3 Zug, Chamerstrasse 10, Villa Staub. Historische Fensterolive aus Gusseisen und Horn, Treppenhaus und Nasszelle im Dachgeschoss.

deutlich aufgewertet und vom Backsteinbau farblich abgesetzt werden (Abb.). Glücklicherweise konnten die historischen Fenster einschliesslich den historischen Beschlägen erhalten bleiben (Abb.), indem sie aufgedoppelt wurden. Auch im Innern griff man nur geringfügig in die historische Struktur ein und bereinigte die Grundrisse mit der Entfernung jüngerer Einbauten. Historische Oberflächen, etwa die Terrazzoböden im Flur oder die Parkettböden in den Wohnräumen, wurden restauriert, Täfer, Stuckaturen und Wände aufgefrischt. Um die feuerpolizeilichen Auflagen zu erfüllen, mussten die aufwendig verzierten, Wohnungsabschlüsse aufgedoppelt werden. Die Wohnung im Dachgeschoss wurde saniert (Abb.), ebenso die zugehörigen beiden Dachterrassen. Diese wurden mit neuen Geländern ausgestattet, das Flachdach des Fabrikli erhielt eine neue Kupfereindeckung nach historischem Vorbild. In den ehemaligen Werkstatträumen wurden die Böden erneuert (Abb.), ansonsten mussten an den Backsteinfassaden nur geringfügige Retuschen vorgenommen werden. Durch die neue Fassung der Fenster, Jalousieläden und Türen in Ochsenblutrot konnte auch das Fabrikli deutlich aufgewertet werden. Der Naturgarten, der zur Chamerstrasse hin noch mit der ursprünglichen Kalksteinquadermauer abgeschlossen ist, wurde ebenfalls instand gestellt und der Vorplatz bekiest. Die Begrünung des Naturgartens musste teilweise erneuert werden, die Bäume im Süden des Gartens, die den Grabstein von Hans A. Staub und seiner Frau einfassen. konnten aber erhalten werden.

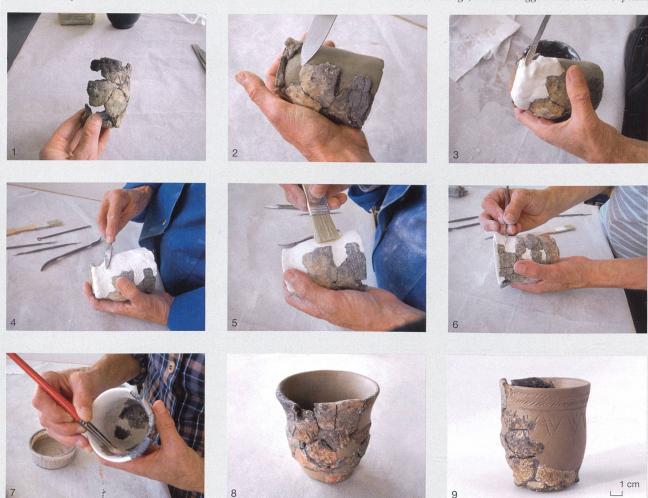
Rekonstruktion eines schnurkeramischen Keramikgefässes. 1 Geklebtes Keramikgefäss vor der Teilergänzung und Restaurierung. 2 Im Innern des Gefässes wird mit Ton ein Kern geformt, der die Gipsschale bei der Erstellung stützen soll. 3 Der nasse Gips wird aufgetragen. Die Kleinheit des Gefässes bedingt, dass das Stück in der Hand gehalten werden muss. 4 Nach dem Trocknen der Gipsschale und dem Entfernen des Tonkerns wird die Gipsoberfläche mit einer Feile überarbeitet. 5 Die Oberfläche wird mit dem Pinsel weiter egalisiert. 6 Die Übergänge zwischen Keramikscherben und Gips werden sorgfältig herausgearbeitet. 7 Die Gipsoberflächen werden mit passender Farbe koloriert. 8 Das fertig ergänzte und rekonstruierte Gefäss. 9 Das rekonstruierte Ausstellungsobjekt.

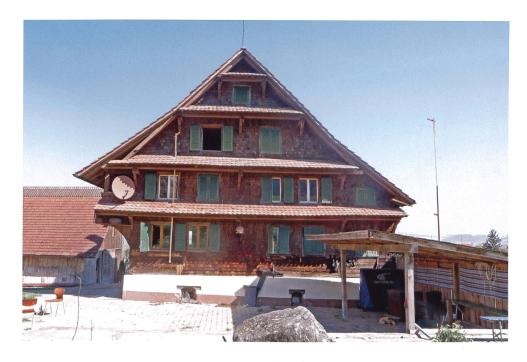
Abb. 18 Risch, Obere Bachtalen 2. Rückwärtige Giebelfassade in Kantholzständerbauweise.

ersten Lagerbuch der Gebäudeversicherung des Kantons Zug verzeichnet. Die giebelständige Hauptfassade war nach Norden auf den Weg zwischen dem Weiler Ibikon und Küntwil/ Rotkreuz ausgerichtet (Abb. 18). Das Sockelgeschoss bestand aus verputzten Bruchsteinmauern und diente als Keller, welcher bereits Bauzeitlich die ganze Grundfläche des Hauses einnahm. Das darauf liegende zweigeschossige Holzgefüge bestand aus einer Blockkonstruktion in der nördlichen Haushälfte und einer 1795 inschriftlich datierten Ständerkonstruktion mit Balkenausfachung (Kantholzständerbau) im südlichen Hausteil. Beim Dachwerk handelte es sich um eine einfache Pfetten-Rafen-Konstruktion auf stehendem Stuhl. Während sich an der Westfassade eine wohl bauzeitliche Laube erhalten hatte, war diejenige im Osten 1965 durch einen zweigeschossigen Anbau ersetzt worden. Die Fassaden waren bis auf den südlichen Bereich der Laube mit Holzschindeln verkleidet. Der Zugang zum Haus erfolgte über einen Treppenaufgang an der westlichen Trauffassade. Die bauzeitliche Grundrissdisposition mit Räumen nördlich und südlich eines breiten Mittelgangs war trotz baulicher Veränderungen noch wahrnehmbar. Fussböden und Decken gingen auf Umbauten in jüngerer Zeit zurück. Der Grossteil der angetroffenen Ausstattung dürfte von der Gesamtrenovierung des Gebäudes 1987 herrühren, bei welcher auch typologisch wichtige Elemente wie die doppelte Eingangstreppe auf der Westseite und die Laube auf der Ostseite verändert bzw. aufgegeben worden waren.

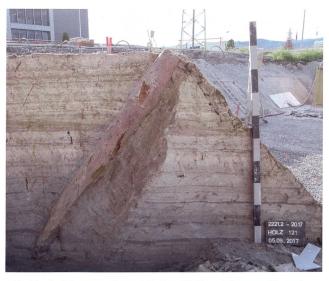
Abb. 21 **Steinhausen, Sennweid.** Der Pfahl im Arbeitsprofil stand ursprünglich aufrechter, durch den Druck der oberen Schichten wurde er umgedrückt, und die anstehenden Schichten links vom Pfahl wurden leicht gestaucht.

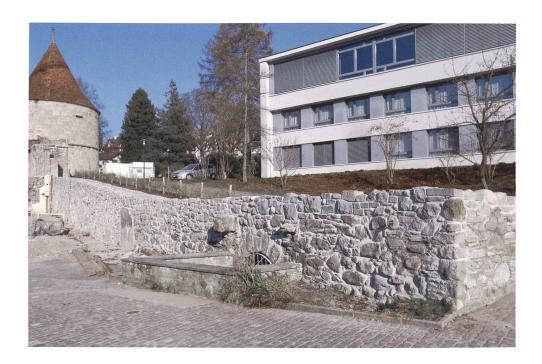
Abb. 32 Zug, Dorfstrasse 29. Stadtseitige Ansicht des gesicherten Rests der Stadtmauer. Links der Huwilerturm. Blick nach Nordosten.

Zwei Bereiche der äusseren Stadtbefestigung von Zug beschäftigten aufgrund ihres Schadensbildes 2016/17 das Amt für Denkmalpflege und Archäologie. Der um 1524 errichtete Mauerabschnitt zwischen Huwilerturm und Burgbach musste im Zusammenhang mit der benachbarten Baustelle bei der Dorfstrasse 29 instand gestellt werden. Der Stadtmauerabschnitt weist hier eine Länge von knapp 60 m und eine Breite von 1,7 m auf und ist nur noch in seiner unteren Partie durchschnittlich rund 2–3 m hoch erhalten (Abb. 32). Eine Reihe von Sondierschnitten an der Stadt- und Feldseite der

Mauer zeigte, dass das Fundament im nördlichen Bereich (beim Huwilerturm) rund 1,5 m tief in einem kompakten Lehm fusste, der als Kolluvium anzusprechen ist. Richtung Burgbach sinkt das Terrain ab. Die Unterkante des Fundaments folgt dem abfallenden Gelände. Ungefähr in der Mitte zwischen Huwilerturm und Burgbach ist das Kolluvium nicht mehr fassbar. Das Fundament sitzt in einem stärker mit Kieseln durchsetzten, anstehenden Lehm. Näher beim Burgbach lagert die Mauer in kompakten Bachgeschiebeschichten. Feldseitig stiessen hier Abbruch-Schuttschichten an die Mauer. Ursprünglich dürfte das Gehniveau unmittelbar innerhalb und ausserhalb der Mauer ungefähr gleich hoch gelegen haben. Von besonderem Interesse ist der sorgfältig aus Sandsteinquadern gefügte Burgbacheinlass, der laut einer Bauinschrift 1763 erneuert werden musste. Stadtseitig sind noch die L-förmig aus der Mauerflucht herausragenden Führungssteine eines Schutzgatters zur Absperrung des Bacheinlasses erhalten.

Die Mauer befand sich in einem sehr schlechten baulichen Zustand. Zur Stadt hin zeigten sich zahlreiche offene Fugen, loses Steinmaterial sowie eine Ausbauchung, die auf eine Mantelablösung hindeutete. Zudem konnte die von starkem Pflanzenbewuchs befreite Mauerkrone nicht in ihrem Zustand belassen werden und musste zum Schutz des Mauerkerns um gut 30 cm aufgemauert werden. Ziel war es, die statische Festigkeit der Mauer wiederherzustellen und den Verwitterungsprozess zu verlangsamen. Dabei galt es, das ursprüngliche Erscheinungsbild so weit als möglich zu erhalten. Schadhafte Stellen wurden sorgfältig saniert, indem die Steine, das Fugenbild und die Mörtelzusammensetzung bestmöglich dem Bestand angepasst wurden. Während der Restaurierungsarbeiten zeigte sich, dass die Mantelablösung aufgrund der fehlenden Frosttiefe des Fundaments so gravie-

rend war, dass der Mauermantel auf einer Länge von 6 m wieder aufgebaut und mittels Ankerstangen gesichert werden musste. Um das Risiko von Feuchtigkeits- und Frostschäden zu verringern, nahm man Entwässerungsbohrungen vor. Zudem wurde bergseitig eine Drainage mit Sickerleitung verlegt und im nördlichen Bereich die bestehende Mauerkrone rinnenartig angepasst und mit einem Wasserspeier ausgestattet, sodass das Regenwasser nun kontrolliert abgeleitet wird.
