Artikel: Amt für Denkmalpflege und Archäologie

Amt für Denkmalpflege und Archäologie

Ausgewählte Objekte und Kurzberichte

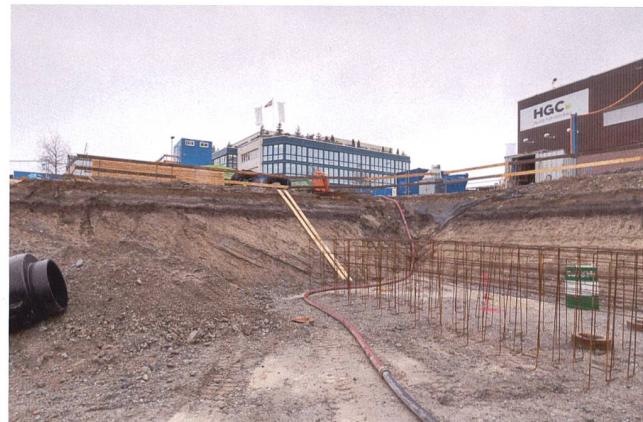
Abb. 2 Blick in die südwestliche Ecke der Baugrube mit der für die Parzelle typischen Stratigrafie, hinten der «Chollerpark». Gut erkennbar ist die Fundschicht, ein dunkelbrauner Torf. Dieser wird unterlagert von deutlich gegen den See hin schräggestellten, fein geschichteten grauen Sanden, die hier von der Lorze in ihrem alten Delta abgelagert worden sind.

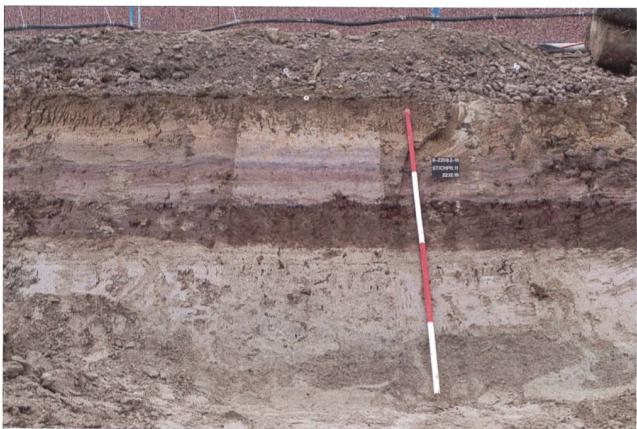
Abb. 3 Stichprofil in der Baugrubenböschung am Westrand der Parzelle. Über den grauen Deltasanden am Profilfuß liegt die Fundschicht, ein dunkelbrauner, bereits deutlich abgebauter Torf. Dieser wird überdeckt von einem nicht ganz meterstarken, unten grauen, oben ockerfarben oxidierten Auelehm-paket, in dem sich eine weitere bräunliche organische Strate abzeichnet. Der Oberboden fehlt hier bereits, stattdessen ist ein Schotterplanum geschüttet.

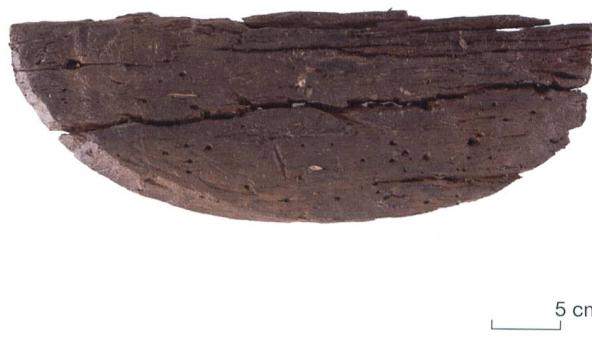
Abb. 4 Heckbrett eines frühbronzezeitlichen Einbaums aus der Zeit um 1950 v. Chr., die obere Kante ist vom Bagger beschädigt. Das halbrunde Bauteil wird quer in das hintere Ende des Bootes eingemutet und bildet so den Abschluss des Bootskörpers gegen achtern, den sogenannten Heckspiegel.

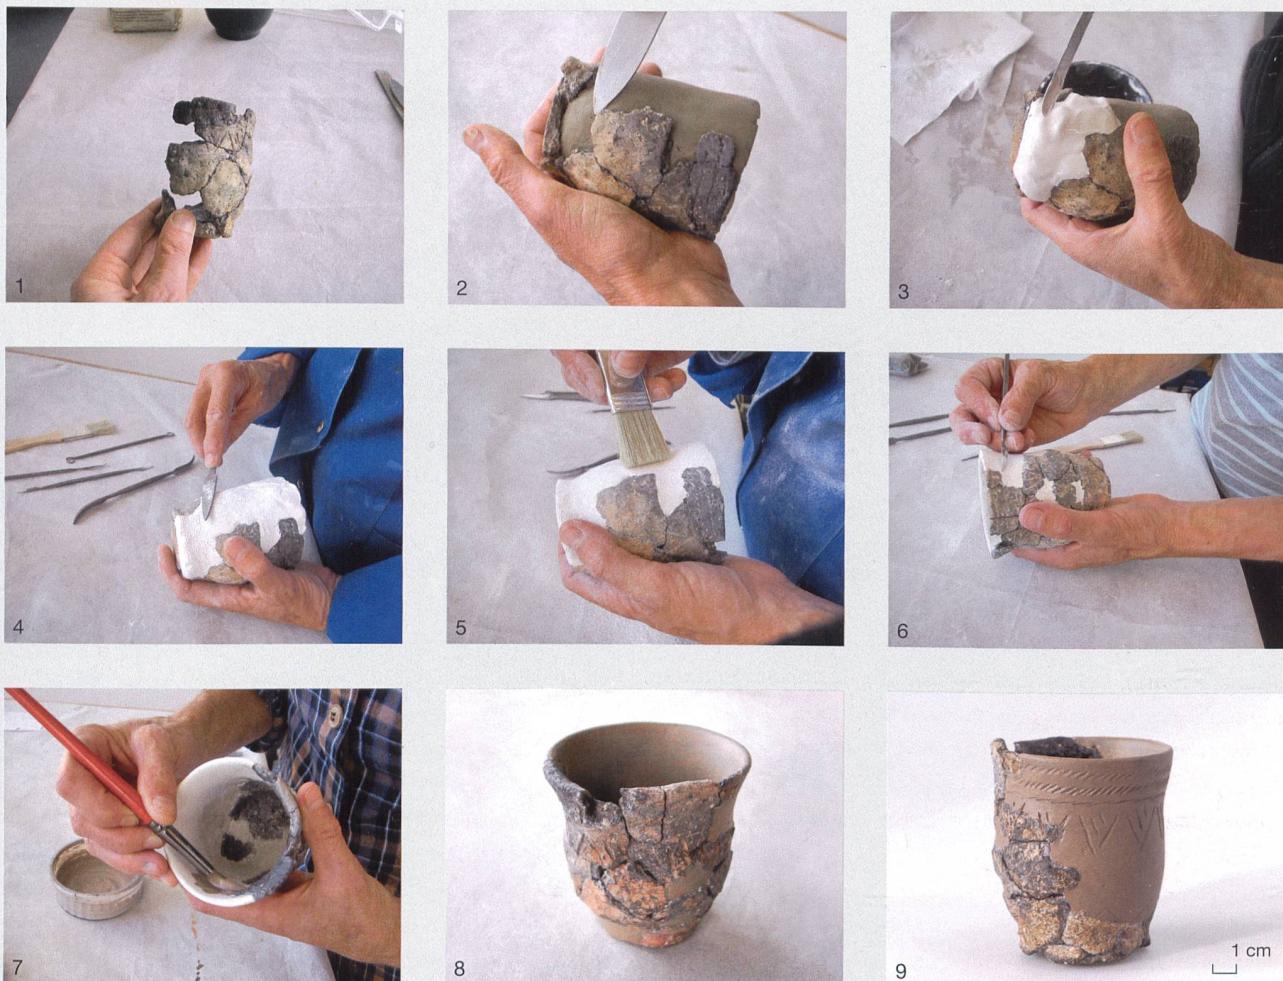
Rekonstruktion eines schnurkeramischen Keramikgefäßes. 1 Geklebtes Keramikgefäß vor der Teilergänzung und Restaurierung. 2 Im Innern des Gefäßes wird mit Ton ein Kern geformt, der die Gipsschale bei der Erstellung stützen soll. 3 Der nasse Gips wird aufgetragen. Die Kleinheit des Gefäßes bedingt, dass das Stück in der Hand gehalten werden muss. 4 Nach dem Trocknen der Gipsschale und dem Entfernen des Tonkerns wird die Gipsoberfläche mit einer Feile überarbeitet. 5 Die Oberfläche wird mit dem Pinsel weiter egalisiert. 6 Die Übergänge zwischen Keramikscherben und Gips werden sorgfältig herausgearbeitet. 7 Die Gipsoberflächen werden mit passender Farbe koloriert. 8 Das fertig ergänzte und rekonstruierte Gefäß. 9 Das rekonstruierte Ausstellungsobjekt.

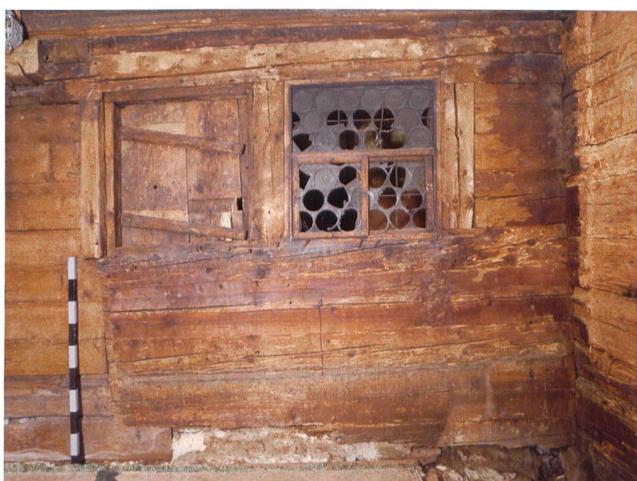
Abb. 13 Menzingen, Alte Landstrasse 8. Stubenwand mit bauzeitlichem Doppelfenster. Blick nach Nordosten.

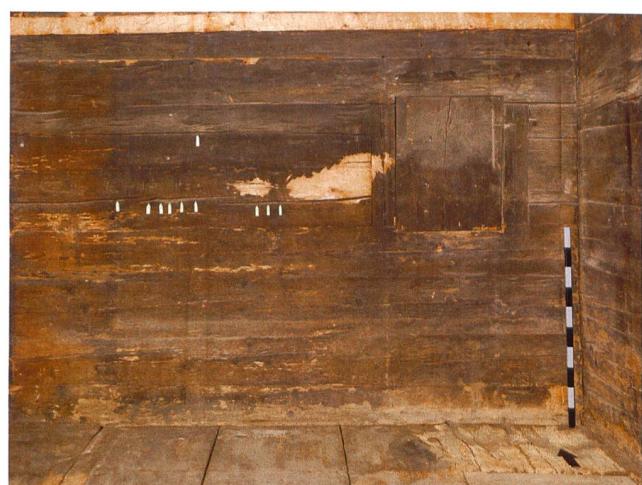
Abb. 16 Oberägeri, Ammannweg 1. Stubenwand mit verschlossener Binnenfensteröffnung. Die Fundorte der menschlichen Zähne und weiterer Objekte in den Schwundrissen sind gelb markiert.

zur Bauzeit mit einer Bohlenbalkendecke ausgestattet. In der Stubenwand zum Gang bestand eine mit Schlagladen verschliessbare Binnenwandöffnung (Lichtmass 62×49 cm). Sie dürfte ursprünglich als Durchreiche/Kommunikationsöffnung benutzt worden sein, später wurde gangseitig ein Schrankkorpus davor angebracht. Auf den firstparallel gespannten Bodenbohlen der Stube war das Standnegativ eines Kachelofens und an drei Wänden der Abdruck einer Sitzbank erkennbar. Aus den TrocknungsrisSEN der Balken der Querwand zum Gang konnten ein Dutzend menschliche Zähne sowie verschiedene Metall-, Glas- und Textilfragmente geborgen werden (Abb. 16). Diese müssen deponiert worden sein, bevor im 18. Jahrhundert ein Buffet den Zugang zur Wand versperrte. Unter den Fensteröffnungen der giebelständigen Hauptfassade verliefen Brüstungsgesimse. Aussergewöhnlich war der

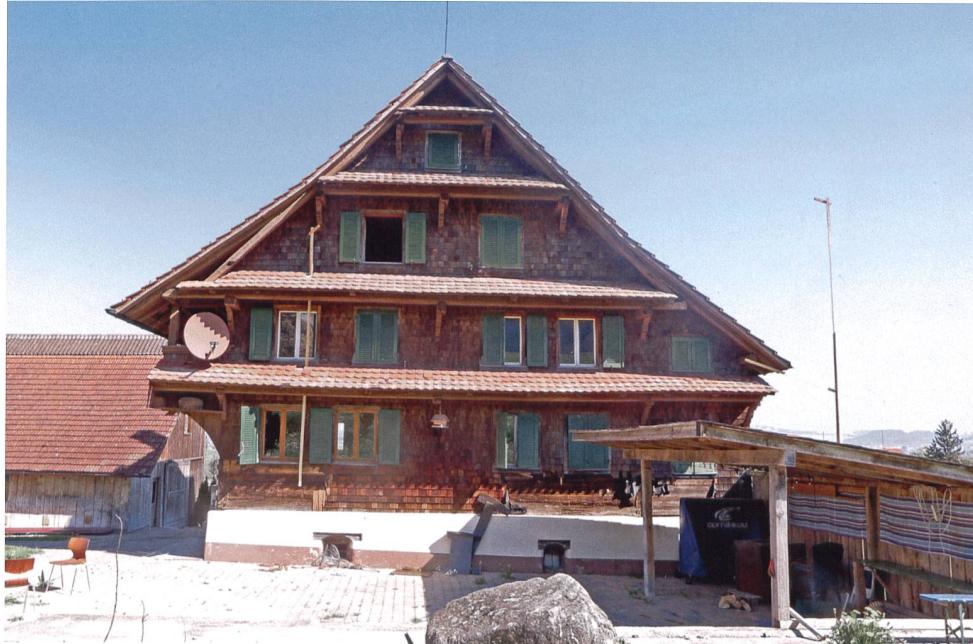
Abb. 18 Risch, Obere Bach-talen 2. Rückwärtige Giebel-fassade in Kantholzständer-bauweise.

ersten Lagerbuch der Gebäudeversicherung des Kantons Zug verzeichnet. Die giebelständige Hauptfassade war nach Norden auf den Weg zwischen dem Weiler Ibikon und Küntwil/Rotkreuz ausgerichtet (Abb. 18). Das Sockelgeschoss bestand aus verputzten Bruchsteinmauern und diente als Keller, welcher bereits Bauzeitlich die ganze Grundfläche des Hauses einnahm. Das darauf liegende zweigeschossige Holzgefüge bestand aus einer Blockkonstruktion in der nördlichen Haushälfte und einer 1795 inschriftlich datierten Ständerkonstruktion mit Balkenausfachung (Kantholzständerbau) im südlichen Hausteil. Beim Dachwerk handelte es sich um eine einfache Pfetten-Rafen-Konstruktion auf stehendem Stuhl. Während sich an der Westfassade eine wohl bauzeitliche Laube erhalten hatte, war diejenige im Osten 1965 durch einen zweigeschossigen Anbau ersetzt worden. Die Fassaden waren bis auf den südlichen Bereich der Laube mit Holzschindeln verkleidet. Der Zugang zum Haus erfolgte über einen Treppenaufgang an der westlichen Trauffassade. Die bauzeitliche Grundrissdisposition mit Räumen nördlich und südlich eines breiten Mittelgangs war trotz baulicher Veränderungen noch wahrnehmbar. Fussböden und Decken gingen auf Umbauten in jüngerer Zeit zurück. Der Grossteil der angetroffenen Ausstattung dürfte von der Gesamtrenovierung des Gebäudes 1987 herrühren, bei welcher auch typologisch wichtige Elemente wie die doppelte Eingangstreppe auf der Westseite und die Laube auf der Ostseite verändert bzw. aufgegeben worden waren.

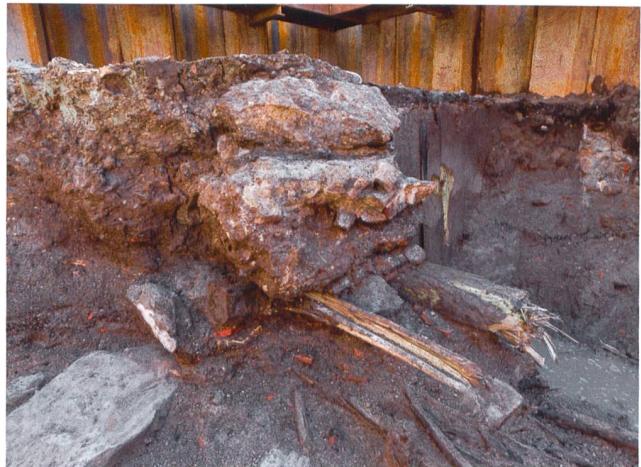
Abb. 38 **Zug, Schützenmatt.** In der Nordostecke des Zielschachts freigelegte neuzeitliche Mauer, wohl eine Uferverbauung des ehemals hier in den See einmündenden Aabachs. Die Mauersteine liegen auf einem leiterförmigen Holzunterzug und einer Faschine auf. In der Bildecke links unten sind grosse Steine sichtbar, die wohl als Blockwurf zu deuten sind. Blickrichtung Nordnordost in Richtung Schützenmattturnhalle.

Bruchsteinen auf einer Substruktion aus leiterförmigen Holzunterzügen, Faschinen und einem Pfahlrost (Abb. 38). Lage und Blockwurf am westlichen Mauerfuss legen eine Interpretation als Uferverbauung des ehemals hier in den See mündenden Aabachs nahe. Im Liegenden folgten Deltaschüttungen aus laminierten und immer wieder mit Lagen von botanischen Resten durchsetzten Sanden, die steil gegen den See hin einfallen. In diese Schichten eingelagert sind zahlreiche bearbeitete Hölzer, die wohl überwiegend als Werkabfälle der Holzbearbeitung zu deuten sind.
