Artikel: Amt für Denkmalpflege und Archäologie

Amt für Denkmalpflege und Archäologie

Ausgewählte Objekte und Kurzberichte

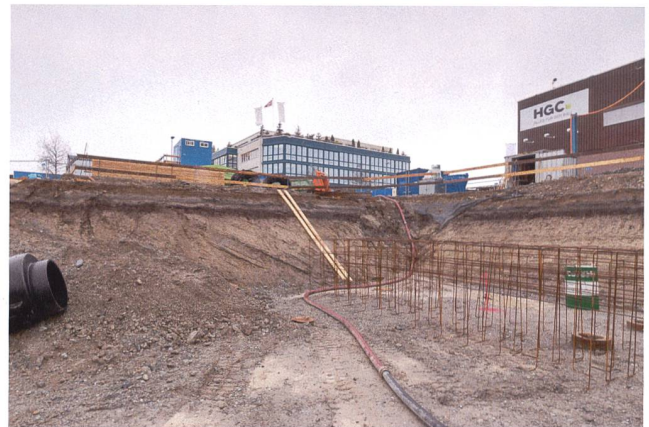
Abb. 2 Blick in die südwestliche Ecke der Baugrube mit der für die Parzelle typischen Stratigrafie, hinten der «Chollerpark». Gut erkennbar ist die Fundschicht, ein dunkelbrauner Torf. Dieser wird unterlagert von deutlich gegen den See hin schräggestellten, fein geschichteten grauen Sanden, die hier von der Lorze in ihrem alten Delta abgelagert worden sind.

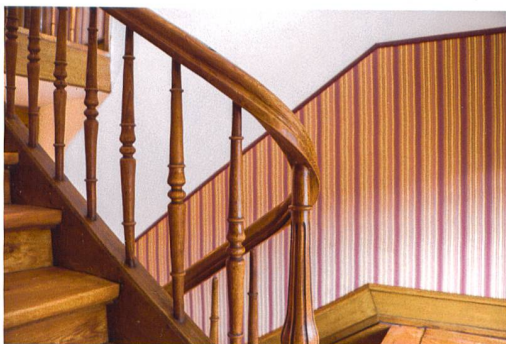
Abb. 3 Zug, Chamerstrasse 10, Villa Staub. Historische Fensterolive aus Gusseisen und Horn, Treppenhaus und Nasszelle im Dachgeschoss.

deutlich aufgewertet und vom Backsteinbau farblich abgesetzt werden (Abb.). Glücklicherweise konnten die historischen Fenster einschliesslich den historischen Beschlägen erhalten bleiben (Abb.), indem sie aufgedoppelt wurden. Auch im Innern griff man nur geringfügig in die historische Struktur ein und bereinigte die Grundrisse mit der Entfernung jüngerer Einbauten. Historische Oberflächen, etwa die Terrazzoböden im Flur oder die Parkettböden in den Wohnräumen, wurden restauriert, Täfer, Stuckaturen und Wände aufgefrischt. Um die feuerpolizeilichen Auflagen zu erfüllen, mussten die aufwendig verzierten, Wohnungsabschlüsse aufgedoppelt werden. Die Wohnung im Dachgeschoss wurde saniert (Abb.), ebenso die zugehörigen beiden Dachterrassen. Diese wurden mit neuen Geländern ausgestattet, das Flachdach des Fabrikli erhielt eine neue Kupfereindeckung nach historischem Vorbild. In den ehemaligen Werkstattträumen wurden die Böden erneuert (Abb.), ansonsten mussten an den Backsteinfassaden nur geringfügige Retuschen vorgenommen werden. Durch die neue Fassung der Fenster, Jalousieläden und Türen in Ochsenblutrot konnte auch das Fabrikli deutlich aufgewertet werden. Der Naturgarten, der zur Chamerstrasse hin noch mit der ursprünglichen Kalksteinquadermauer abgeschlossen ist, wurde ebenfalls instand gestellt und der Vorplatz bekiest. Die Begrünung des Naturgartens musste teilweise erneuert werden, die Bäume im Süden des Gartens, die den Grabstein von Hans A. Staub und seiner Frau einfassen, konnten aber erhalten werden.

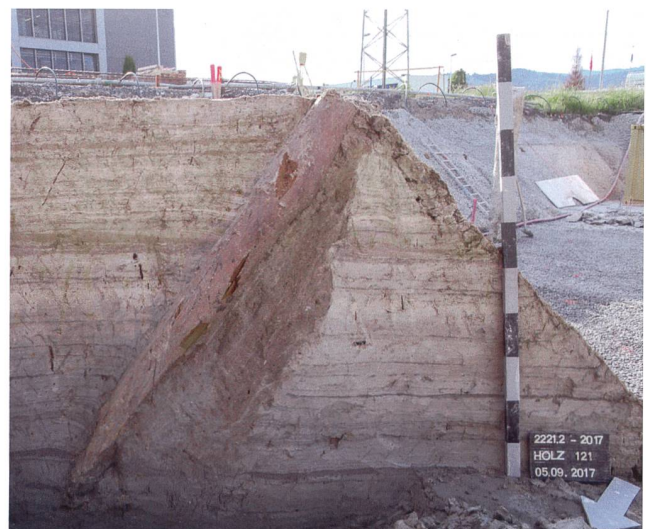
Abb. 21 **Steinhausen, Sennweid.** Der Pfahl im Arbeitsprofil stand ursprünglich aufrechter, durch den Druck der oberen Schichten wurde er umgedrückt, und die anstehenden Schichten links vom Pfahl wurden leicht gestaucht.
