Zeitschrift: Tugium : Jahrbuch des Staatsarchivs des Kantons Zug, des Amtes für Denkmalpflege und Archäologie, des Kantonalen Museums für Urgeschichte Zug und der Burg Zug

Artikel: Amt für Denkmalpflege und Archäologie

Amt für Denkmalpflege und Archäologie

Ausgewählte Objekte und Kurzberichte

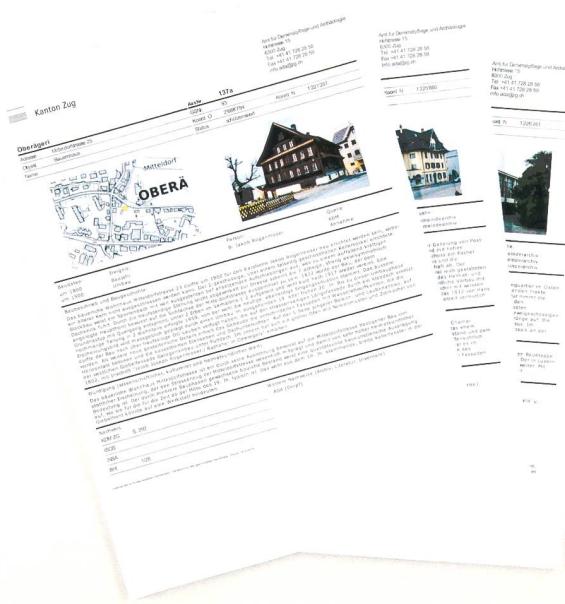
Abb. 2 Inventarblatt mit jeweils einem Situationsplan, einer Abbildung des schützenswerten Denkmals, einer kurzen Baugeschichte, Beschreibung und Würdigung zur Begründung der Schutzwürdigkeit.

hohe Wert nicht mehr gegeben war. Das Inventar umfasst aktuell 1464 Objekte¹ mit Baujahr 1975 und älter bzw. 5,8 Prozent des gesamten Baubestands (Abb. 1). Zu jedem Inventarobjekt existiert ein Inventarblatt, das über das kantonale Geoportal abrufbar ist (Abb. 2). Dadurch erhöht sich die Aussagekraft des Inventars hinsichtlich des wissenschaftlichen, kulturellen und heimatkundlichen Werts eines bestimmten Objekts. Zudem ist die Nachvollziehbarkeit der Inventaraufnahme gewährleistet. Das Inventar trägt sicher auch dazu bei, die Öffentlichkeit vermehrt für die wichtigen Aufgaben der Kulturgüterpflege zu sensibilisieren. Eine periodische Aktualisierung des Inventars ist jeweils im Rahmen der gemeindlichen Ortsplanungsrevisionen vorgesehen.

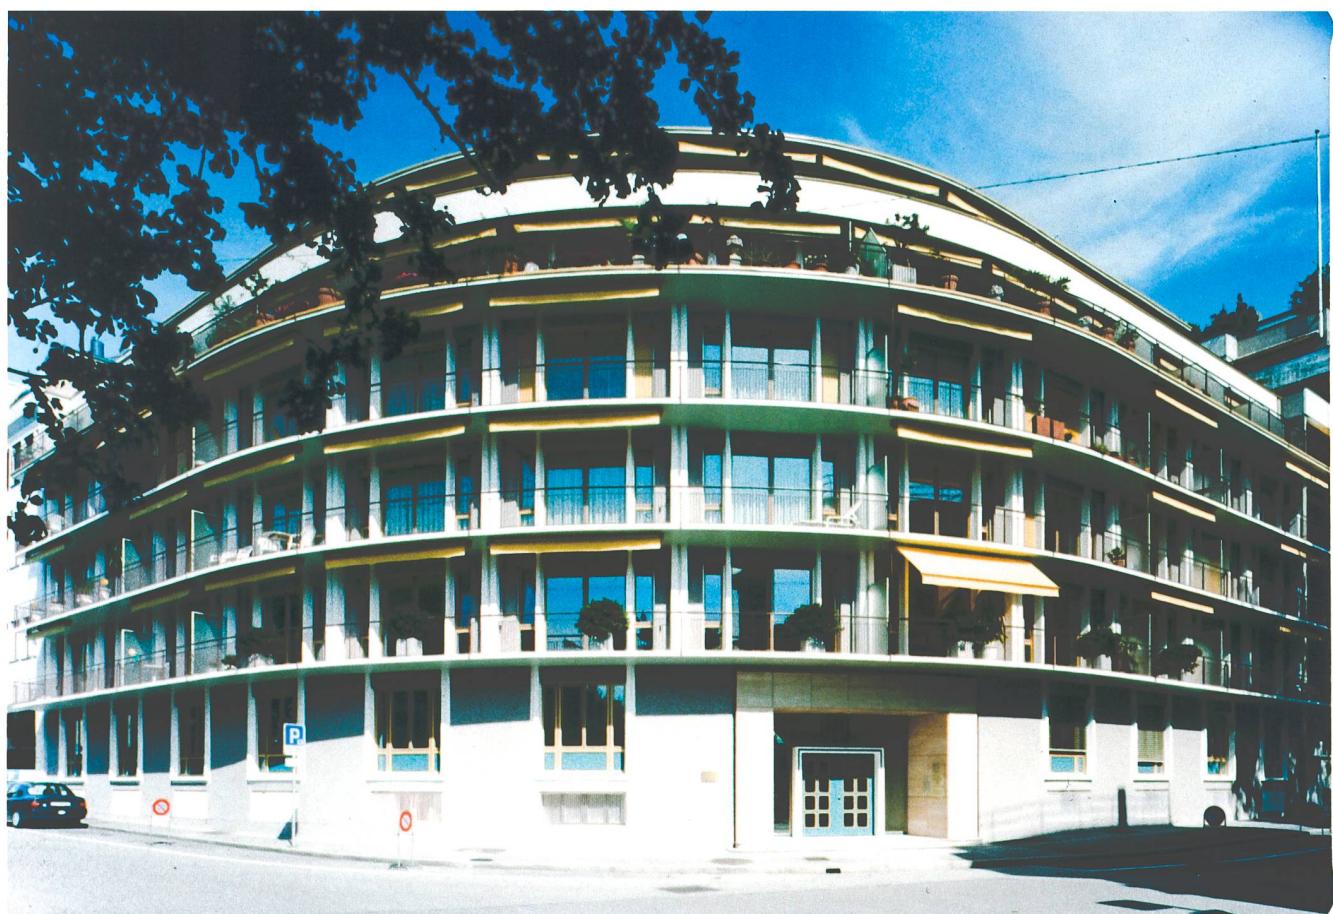
Abb. 3 Zug, Gartenstrasse 4, Appartementhaus «Seepark». 1952 erbaut von Hanns A. Brütsch, Zug. Ansicht der Hauptfront, nach der Restaurierung 1997. Im Jahr 1997 wurde mit dem Appartementhaus «Seepark» erstmals im Kanton Zug ein Bau der Nachkriegsmoderne unter Schutz gestellt.

bauten. Im Kanton Zug wurde der erste Nachkriegsbau 1997 vom Regierungsrat unter Denkmalschutz gestellt – das vom Architekten Hanns A. Brütsch entworfene Appartementhaus «Seepark» in Zug (Abb. 3).⁴ Heute ist es in der Praxis der Denkmalpflege selbstverständlich, dass gut erhaltene, charakteristische Bauten aller Baugattungen Aufnahme in ein Inventar finden, und zwar Vertreter von überdurchschnittlicher, seltener Qualität ebenso wie Vertreter der einfachen, aber für ihre Zeit und Gegend repräsentativen Alltagsarchitektur (Abb. 4).

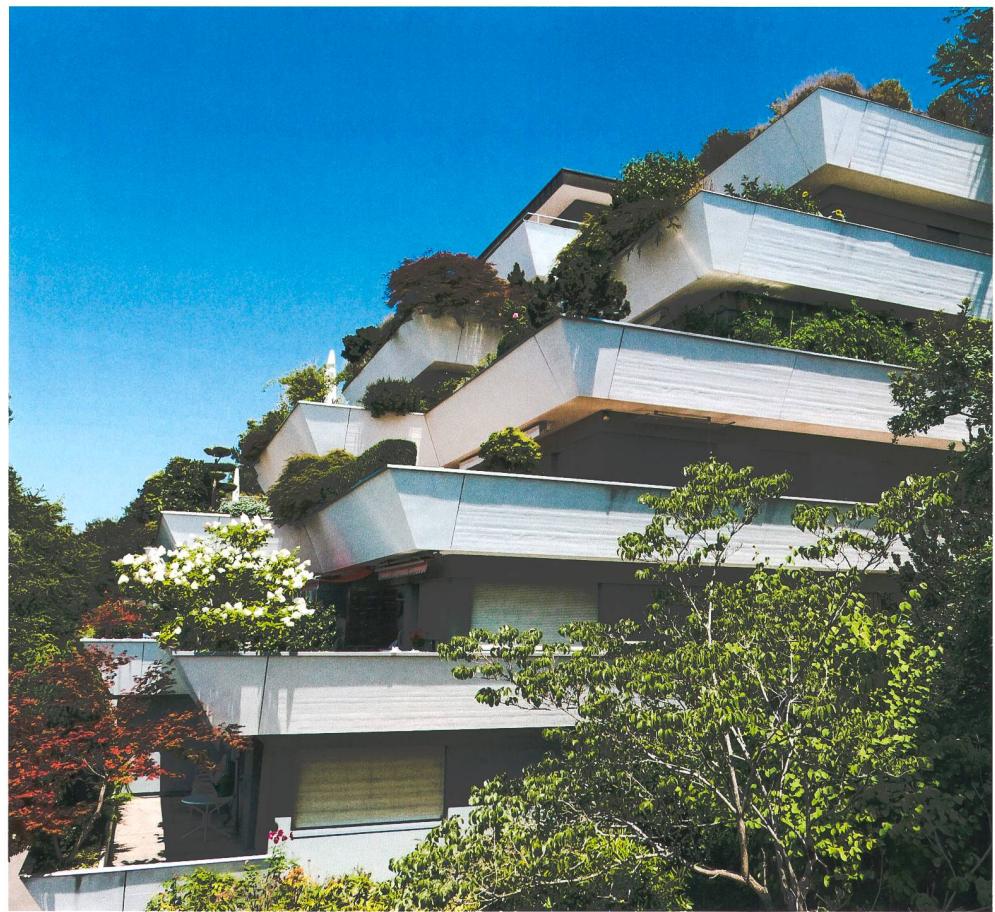
Abb. 4 Zug, Terrassenweg 1–9 und Rothusweg 1–11a, Wohnsiedlung Terrassenhäuser. 1958–1961 erbaut von Fritz Stucky und Rudolf Meuli, Zug. Die Terrassenhäuser sind nicht nur ein wichtiger Zeuge der Zuger Architektur der 1950er und 1960er Jahre, sondern als erste ihrer Art in der Schweiz auch von grosser architekturengeschichtlicher Bedeutung.

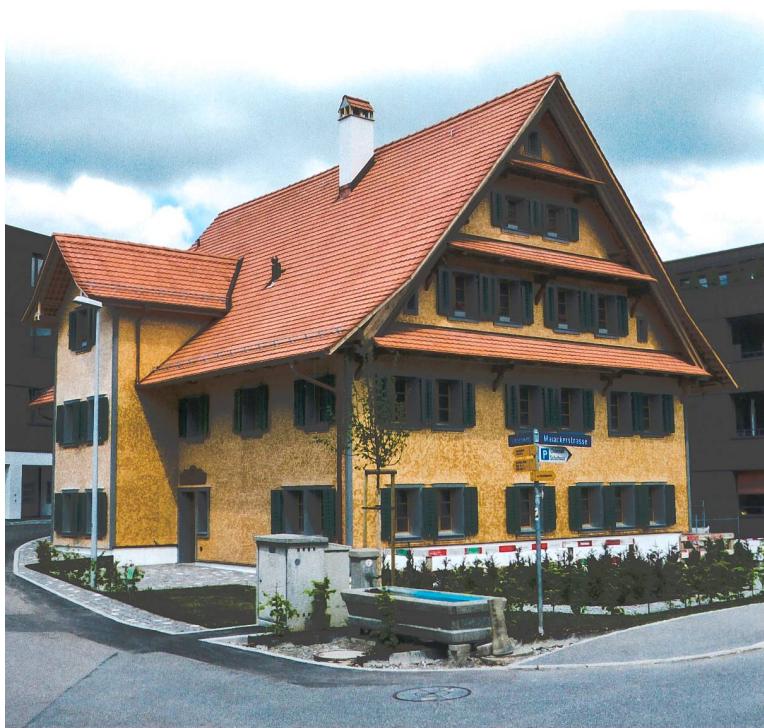
Abb. 1 Neuheim, Lindenweg 2, Zehnderhof. Ansicht von Südosten, Zustand nach der Sanierung.

Das in die Jahre gekommene Wohnhaus, das stets als Einfamilienhaus gedient hatte, wurde 2017/18 umgebaut und umfassend saniert (Abb. 1). Aufgrund des grossen Volumens entschied sich die Bauherrschaft, das Erdgeschoss und Obergeschoss je zu einer Wohnung umzubauen, eine dritte Wohnung entstand in den beiden Dachgeschossen. Ziel war es, die Nutzung zu optimieren und das Gebäude unter weitgehen-

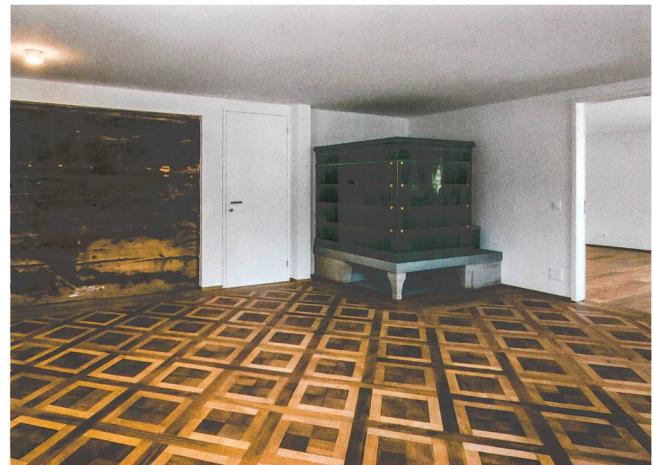
Abb. 2 Stube im Erdgeschoss mit Bohlenwand des 15. Jahrhunderts, Kachelofen mit patronierten Kacheln und Tafelparkett des 19. Jahrhunderts. Nach der Restaurierung.

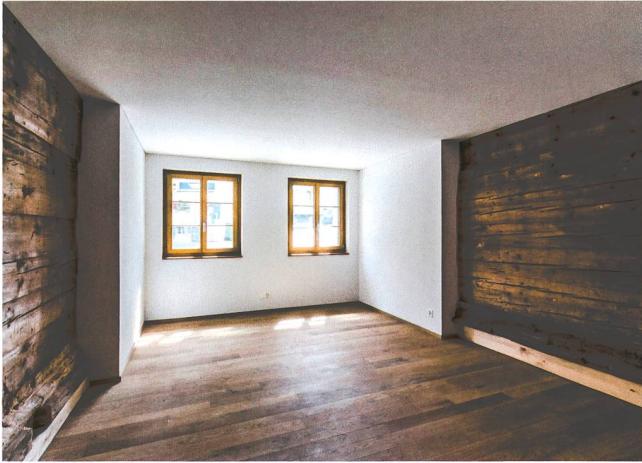
Abb. 3 Erdgeschoss, Blick in den Risalit mit historischen Bohlenwänden. Nach dem Umbau.

dem Erhalt des historischen Balkenständerbaus den heutigen Bedürfnissen anzupassen. Die ursprüngliche Tragstruktur wurde, wo der Zustand dies zuließ, repariert, gerichtet und verstärkt. Aufgrund aufsteigender Feuchtigkeit und statischer Probleme im Sockelbereich wurde die Krone des Bruchsteinmauerwerks durch einen schmalen Betonriegel ersetzt. Die Grundstruktur konnte weitgehend belassen werden, sodass in zahlreichen Räumen die ursprünglichen Bohlenständerwände des 17. Jahrhunderts erhalten sind. Diese wurden mindestens auf einer Seite sichtbar im Raum belassen. Erhalten geblieben sind auch ein Teil der historischen Deckenbalkenlagen sowie die Dachstuhlkonstruktion des 17. Jahrhunderts. Das aus einem liegenden und stehenden Stuhl bestehende Dachwerk zeugt von hoher Handwerksqualität und musste aufgrund des guten Zustands nur geringfügig repariert werden. Trotz Dämmung konnte die Konstruktion samt Sparren und Andreaskreuzen im Innern weitgehend sichtbar belassen werden. Um den Anforderungen an die neue Nutzung gerecht zu werden, musste die Denkmalpflege Kompromisse beim Einbau eines Lifts und der zwei Loggien eingehen. Der Liftschacht wurde im Bereich der ehemaligen Treppenerschließung in Holz erstellt. Die Loggien wurden geschickt in der nordwestlichen Gebäudecke platziert, wo die Fassaden als Fachwerk erstellt sind, sodass lediglich die Ausfachungen entfernt werden mussten und der Riegel glücklicherweise erhalten werden konnte.

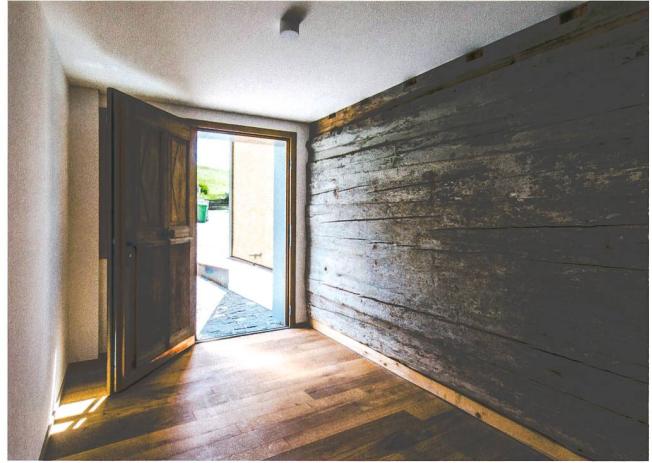
Abb. 4 Spätklassizistische Eingangstür im Erdgeschoss und Bohlenwand mit historischer blaugrauer Tünche. Nach der Restaurierung.

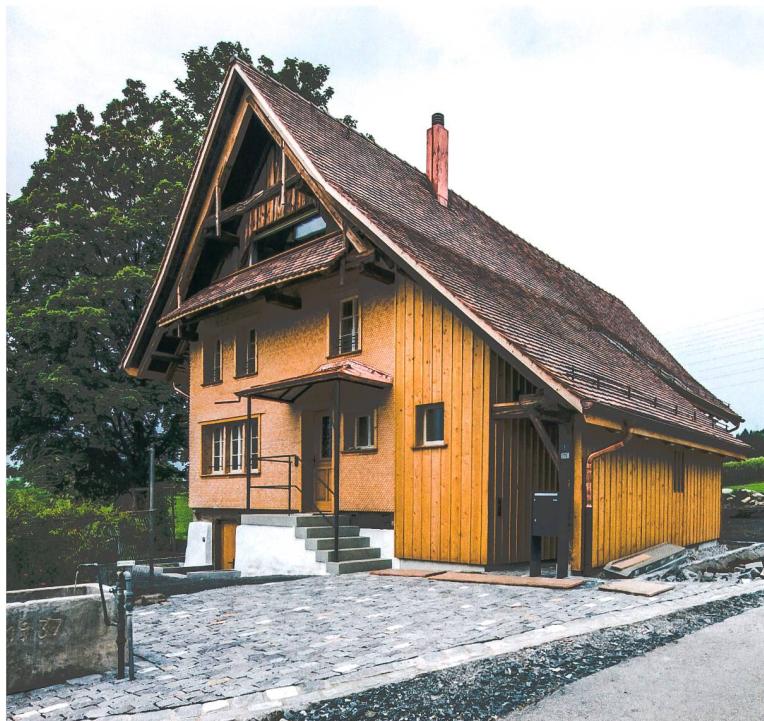
Abb. 1 Steinhäusen, Wald 1. Ansicht von Südosten. Nach dem Umbau.

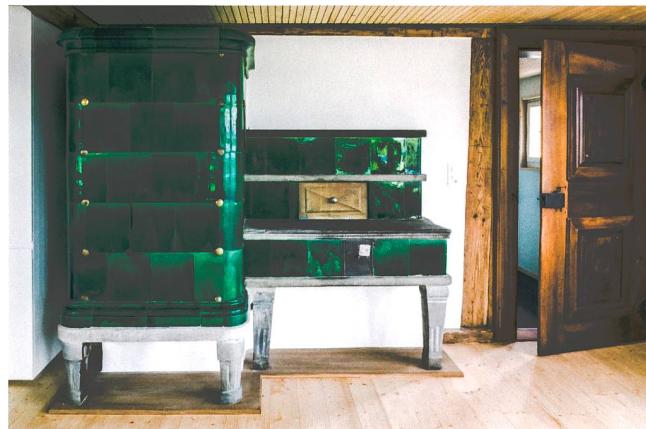
Abb. 2 Kachelofen des 18. Jahrhunderts aus Baar mit erhaltener Ofenkunst des 19. Jahrhunderts. Nach dem Umbau.

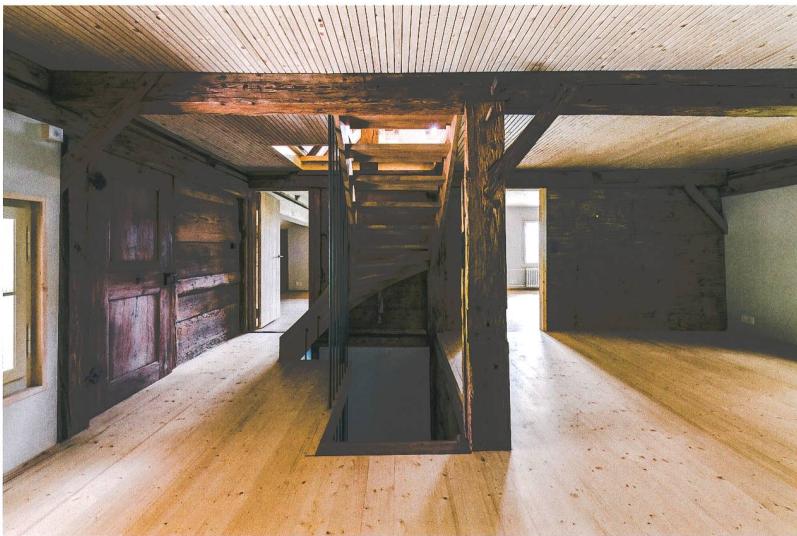
Abb. 3 Obergeschoss. Kernbau mit Kammern von 1719. Nach dem Umbau.

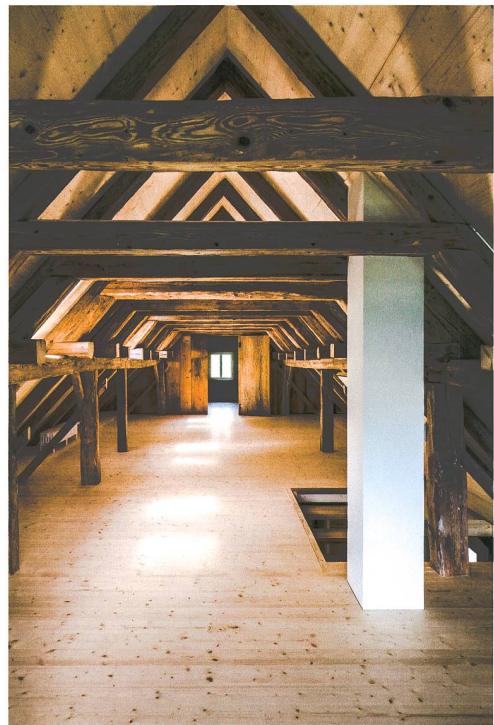
Abb. 4 Dachstuhl von 1719 mit versetzter Kehlbalkenlage. Nach dem Umbau.

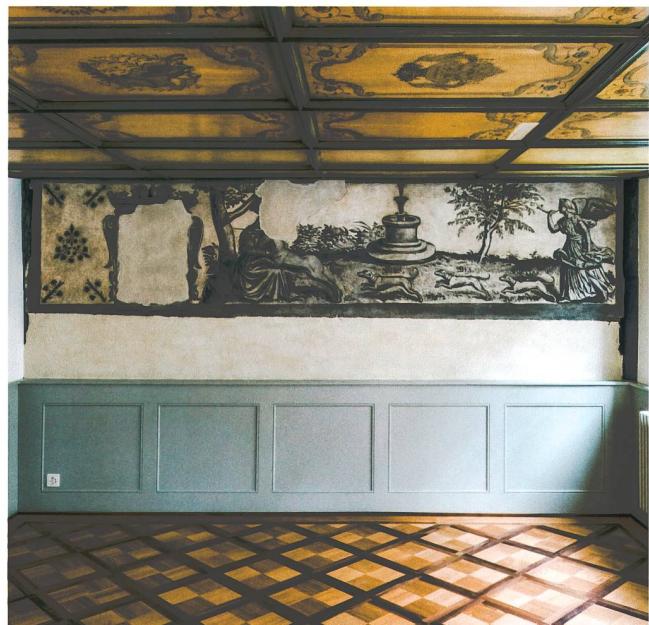
Abb. 2 Zug, Kirchenstrasse 3. Gassenseitiger Wohnraum mit Grisaillemalerei aus dem ersten Drittel des 17. Jahrhunderts.

den, bei denen die verschiedenen Zeitschichten im Innenraum erfahrbar blieben. Als eine kleine Sensation galt der im Zuge der Bauuntersuchungen hinter den Wandverkleidungen im ersten Obergeschoss gemachte Fund einer figürlichen Grisaillemalerei von hervorragender Qualität aus dem ersten Drittel des 17. Jahrhunderts (Abb. 2, s. auch Tugium 34, 2018, 20f.). Für den Architekten und den Restaurator stellte sich die Frage, wie dieses Gemälde, das ein selten abgebildetes Motiv, eine sogenannte mystische Einhornjagd, darstellt, in einer künftigen Mietwohnung gezeigt werden soll. Damit die wertvolle Malerei den nötigen Raum erhält, ist die dünne Trennwand im Raum des Wandgemäldes entfernt worden. Der wertvollste Parkett des ganzen Hauses, ein Diagonalparkett, wurde im neuen Saal verlegt und an den Rändern in gleichen massiven Hölzern ergänzt. Das Deckentäfer und der Kachelofen wurden ebenfalls restauriert. Ein stimmiger Raum ist wieder aktiviert worden. Bei den Wohnungseingängen sind einfachere Malereien, mehrheitlich Schablonenmalereien, die unter jüngeren Verkleidungen zum Vorschein kamen, wieder zugänglich gemacht worden. In den hofseitigen Räumen gelang es dem Architekten, die ursprüngliche Farbigkeit der einfachen Täferverkleidungen wieder aufzunehmen. Im zweiten Obergeschoss ist eine ähnliche Raumstruktur vorhanden, mit repräsentativen Räumen gassenseitig und eher ärmlicher ausgestatteten Räumen zum Hof hin. Ab dem dritten Obergeschoss waren vor dem Umbau neuere, gepresste Fünferplatten vorhanden. Der Architekt hat diese wiederverwendet und dadurch im Innenraum eine weitere Zeitschicht erhalten können. Er entwickelte diese raffiniert weiter und transformierte sie mit raumhohen rahmenlosen Türen im obersten Geschoss zu neuen Räumen.

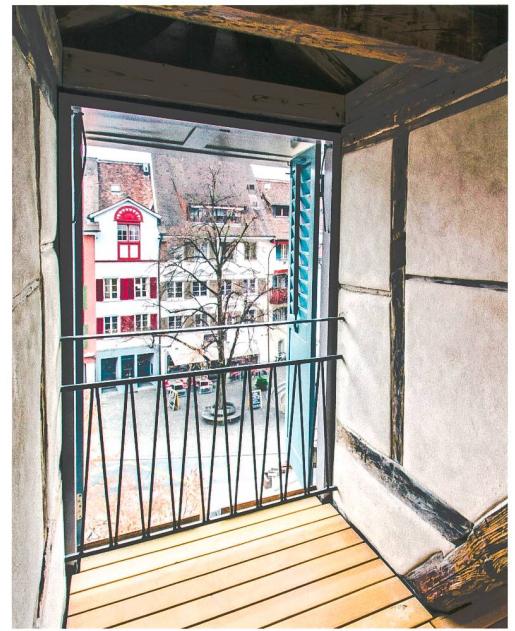
Abb. 4 Zug, Kolinplatz 19. Mit einem einfachen Geländer versehen, kann die frühere Aufzugslukarne heute als gedeckter Außenraum erlebt werden.

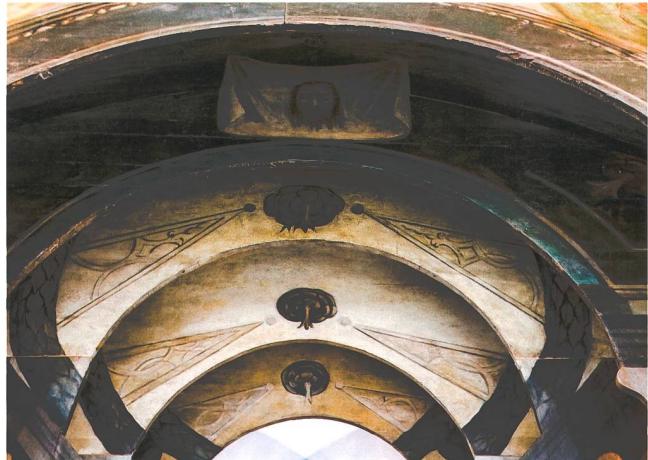
Abb. 2 Heiliggrab von Zug-Oberwil. Kulissenbögen mit illusionistischer Kuppelmalerei und Schweisstuch der heiligen Veronika.

Mit der aktuellen Restaurierung können in Oberwil nun wieder sämtliche fünf Kulissen aufgestellt werden, was dem Heiliggrab sein theaterartiges Aussehen und die perspektivische Tiefenwirkung zurückgibt. Zwei Bogen mussten mit neuen Seitenteilen vervollständigt und die Abdeckungen für den Hochaltaufbau neu geschaffen werden. Dabei erwies sich eine 1978 im Auftrag der Denkmalpflege erstellte Fotodokumentation des 1775 ebenfalls von Speck gemalten Heiliggrabs in Risch als sehr hilfreich. Die ergänzten Teile erhielten nur dort architektonische Elemente aufgemalt, wo deren Fehlen die perspektivische Wirkung beeinträchtigt hätte. Ansonsten wurden Ergänzungen nur farblich in das gesamte Erscheinungsbild eingebunden, sodass sie sich bei näherem Hinschauen als solche zu erkennen geben. Die 1901 im Stil von Paul Melchior von Deschwanden aufgemalten Engel wurden belassen, denn sie gehören inzwischen zur Geschichte dieses Grabs – genauso wie der Hochaltar und das

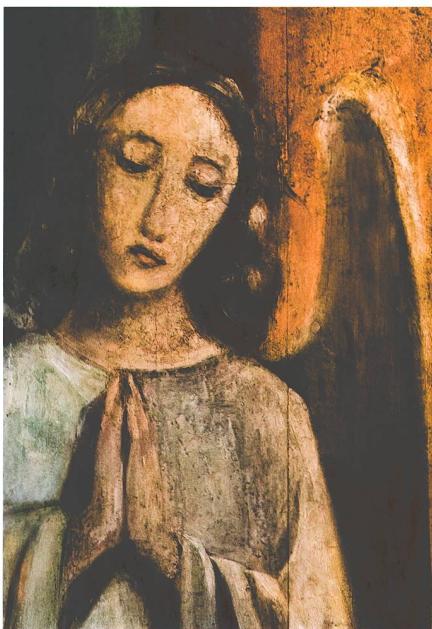
Abb. 3 Heiliggrab von Zug-Oberwil. Engel von 1901 an einem Kulissenseitenteil.

ten – im Falle von Oberwil mit zusätzlichen Engelsgestalten. Damit diese voll zur Geltung kamen und um freie Sicht auf die Engel zu haben, wurde jede zweite Kulisse weggelassen und deren Seitenteile offenbar damals leider beseitigt.

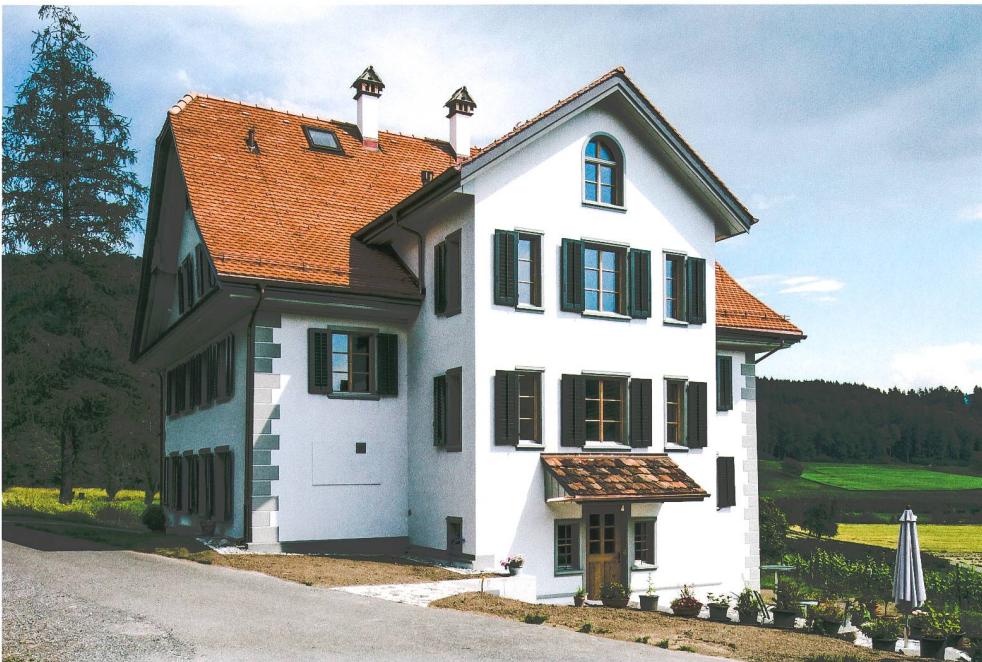
Abb. 2 Baar, Bofeld 5. Ansicht von Nordwesten. Zustand nach der Renovation.

Zwischen Deinikon und Deinikerwald an leichter Hanglage gelegen, prägt die Hofgruppe Bofeld seit Jahrhunderten das Landschaftsbild nordöstlich von Baar. Das stattliche Wohnhaus (Abb. 2) ist Teil eines geschützten Ensembles, zu dem auch eine prächtige Stallscheune und das ursprünglich aus dem Weiler Rüteli stammende Dörrhaus zählen, das 2009 im Bofeld wieder aufgebaut wurde. Im späten 18. Jahrhundert in Bruchsteinmauerwerk unter Krüppelwalmdach erbaut, stellt das ehemalige Bauernhaus das wertvollste und älteste Gebäude der Hofgruppe dar. Das Wohnhaus, das für den Säckelmeister Jakob Clemens Hotz errichtet wurde, zeichnete sich schon früh durch seine repräsentative Erscheinung und Größe aus. Im 19. Jahrhundert wurde es in spätklassizistischer Art westseitig durch einen Treppenhausrisalit unter Quergiebel erweitert. Historische Fotografien belegen, dass die Gebäudecken einst mit aufgemalten Eckquadern verziert waren. Diese im 18. und frühen 19. Jahrhundert weit verbreitete Illusionsmalerei ging im Bofeld jedoch spätestens mit der letzten Aussensanierung in den 1970er Jahren verloren.

Im Zuge der aktuellen Umbauarbeiten erfolgte eine sanfte Fassadensanierung. Dabei wurden neue, zweifachverglaste Eichenfenster eingebaut und die Jalousieläden repariert und ergänzt. Der Haupteingang auf der Ostseite, der sich durch seine zweiäufige Aussentreppe und sein zierliches, neugotisches Eisengeländer auszeichnet, konnte restauriert und somit erhalten werden. Der westseitige Eingang im Risalit wurde mit einer neuen Eichertür mit abgeplatteten Füllungen und gesprostem Glaseinsatz ausgestattet. Die Fassaden erhielten einen neuen Anstrich nach einem Farbkonzept der Firma Fontana & Fontana AG. Als charakteristisches Element wurde auf Wunsch der Bauherrschaft die einst vermutlich graue Eckquaderbemalung anhand von Fotografien im

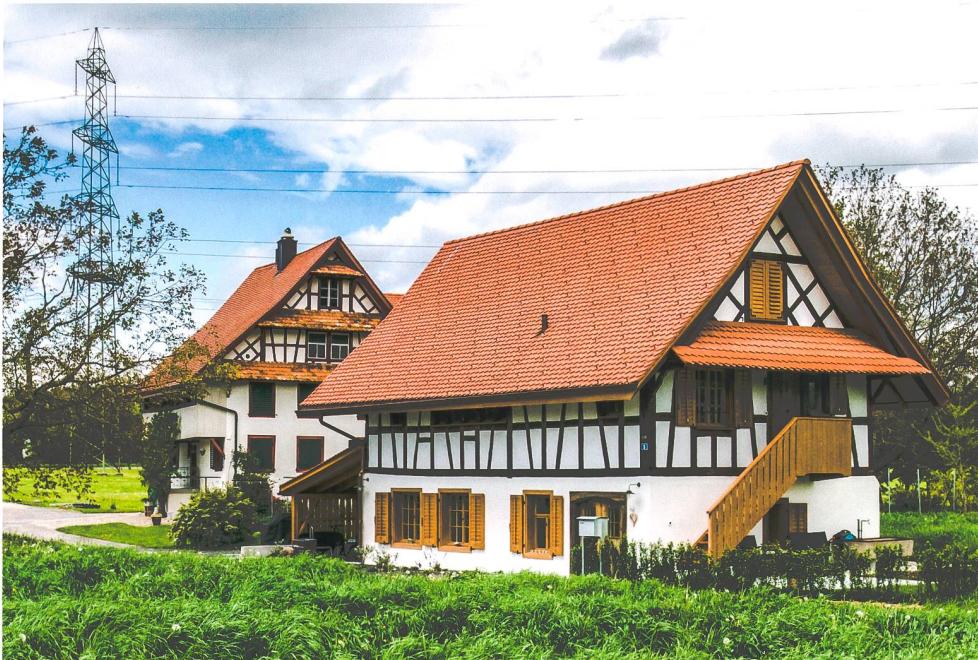
Abb. 4 Baar, Oberau, Wasch- und Brennhaus. Ansicht von Süden.

Der Hof Oberau liegt zwischen der Autobahn und der Lorze im Westen der Gemeinde Baar (Abb. 4). Entlang der Oberaustrasse stehen auf der östlichen Seite traufständig das Wohnhaus (Ass.-Nr. 94a) und das Wasch- und Brennhaus (Ass.-Nr. 94c). Sie bilden ein stimmiges Ensemble und spannen den Raum des Hofs auf, zusammen mit der neueren Stallscheune und der Remise. Das ehemalige Wasch- und Brennhaus entstand um 1825, als Martin Josef Müller Eigentümer des Hofs war – auch heute noch ist die Familie Müller die Besitzerin des Hofs. Die Bausubstanz war in einem sanierungsbedürftigen Zustand. Aufgrund des Unterschutzstellungsantrags der

Eigentümer wurde das kulturhistorisch wertvolle Ensemble Bauernhaus und Nebengebäude geschützt, sodass das Wasch- und Brennhaus in der Folge zu einem Einfamilienhaus umgenutzt werden konnte. Schnell wechselnde Grundwasserstände aufgrund der nahe gelegenen Lorze hatten die Fundamente beeinträchtigt. Dadurch hatte sich im Verlauf der Zeit auch das Fachwerk über dem steinigen Sockelgeschoss einseitig gesenkt. Die Fundation musste mit tiefen Pfahlungen stabilisiert werden, und das Holzwerk über dem massiven Sockel wurde ausgerichtet und repariert. In traditioneller Zimmermannstechnik wiederhergestellt wurde zum Beispiel die nordöstliche Gebäudeschwelle. Ursprünglich diente das massiv gemauerte Sockelgeschoss u. a. als Käsekeller, heute wird dort gekocht und gewohnt. Für das Wohnzimmer sind

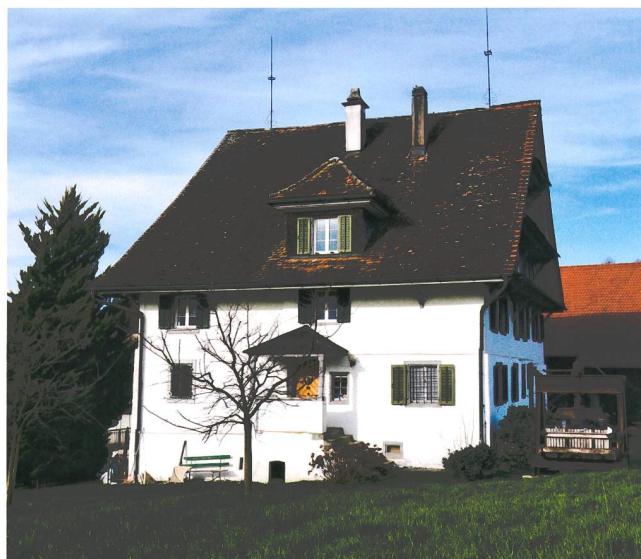
Abb. 5 Baar, Unterzimbel, Haus Chupferschmitte. Ansicht von Nordosten. Zustand vor dem Umbau 2018/19.

Der Hof Unterzimbel liegt westlich von Baar, ungefähr auf halber Strecke an der Strasse von Blickensdorf nach Steinhäusen. Das eindrückliche Wohnhaus (Abb. 5) des Hofs steht seit 1987 unter Denkmalschutz. Ein tiefgreifender Umbau machte eine bauhistorische Kurzuntersuchung nötig.

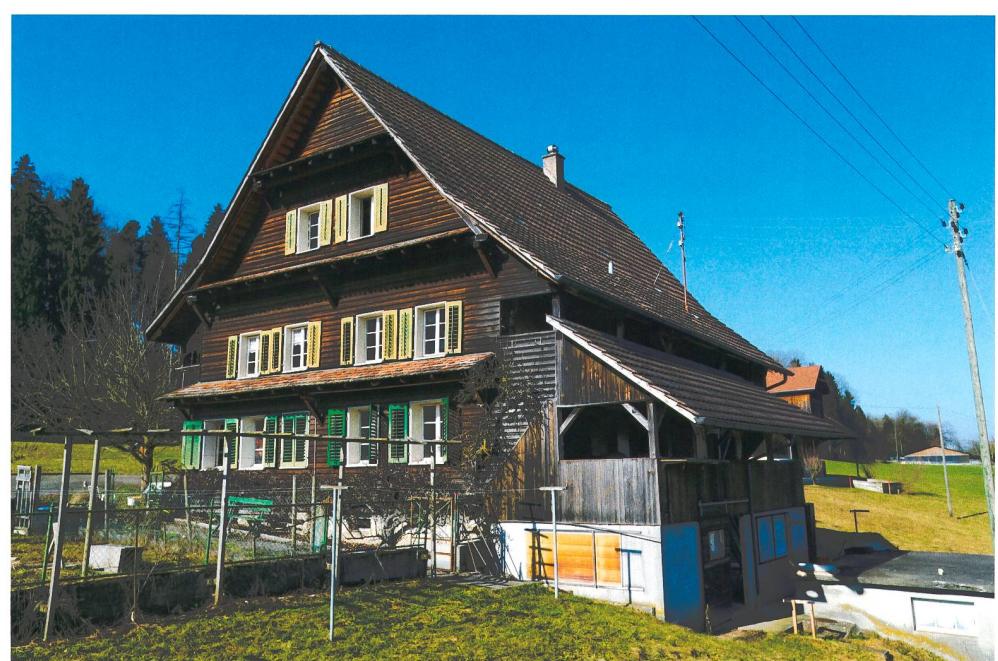
Abb. 6 **Cham, Birch 2.** Ansicht von Südosten. Zustand vor dem Umbau.

Der Hof Birch liegt rund 1,5 km nordöstlich von Cham. Das markante Wohnhaus Birch 2 konnte im Rahmen eines Umbaus 2017 bauhistorisch dokumentiert werden. Der zweigeschossige Ständerbau erhebt sich auf einem gemauerten Sockel von rund 10 × 12,75 m Grösse (Abb. 6). Die Wohngeschosse verfügen über einen dreiraumtiefen Grundriss. Die beiden praktisch gleich grossen, quadratischen Stuben von je rund 25 m² Fläche und ungefähr 2,15 m Raumhöhe nehmen den nach Süden gerichteten, vorderen Hausteil ein. Nördlich schliesst der mit gut 3,3 m Breite grosszügig bemessene Mittelgang an. Die Kammern des hinteren Hausteils nehmen mit einer Tiefe von 3,75 m nur unbedeutend mehr Raum ein als der Mittelgang. Der vordere Hausteil mit den Stuben und der hintere Hausteil sind unterkellert, während der breite Mittelgang von einer Unterkellerung ausgespart blieb. Das zweite Wohngeschoss übernimmt die Raumeinteilung des ersten Wohngeschosses, ist aber mit 2,07 m Raumhöhe etwas niedriger. Zwischen den Geschossriegeln des zweiten Wohngeschosses und den Rähm- und Spannbalken befindet sich ein Kniestock von 80 cm Höhe. Ein stehender Dachstuhl mit zwei Ebenen bildet die Grundlage für das Rafendach mit einer Neigung von 45 Grad. Im vorderen und hinteren Hausteil befinden sich Dachkammern. Weil diese auf den Rähm- und Spannbalken des Dachstuhls aufliegen, zeichnet sich der Kniestock als Hohlraum zwischen den Kammerdecken des zweiten Wohngeschosses und den Böden der Dachkammern ab. Der Dachstuhl und die Wände des Mittelgangs sind stark russgeschwärzt. Zudem fehlen im mittleren Hausteil Deckennuten. Der Mittelgang muss folglich ursprünglich die offene Rauchküche aufgenommen haben.

Das typologisch interessante Haus Birch 2 steht beispielhaft für die im Verlauf des 17.Jahrhunderts ablaufenden Veränderungen im ländlichen Wohnbau. Die Rauchküche im nicht unterkellerten Mittelgang verweist auf das bis ins mittlere 17.Jahrhundert übliche Schema des offenen Küchenraums. Der Grundriss tendiert jedoch gegenüber der eher quadratischen Form älterer Häuser zum Rechteck. Damit weist er auf eine wegweisende Neuerung in der regionalen

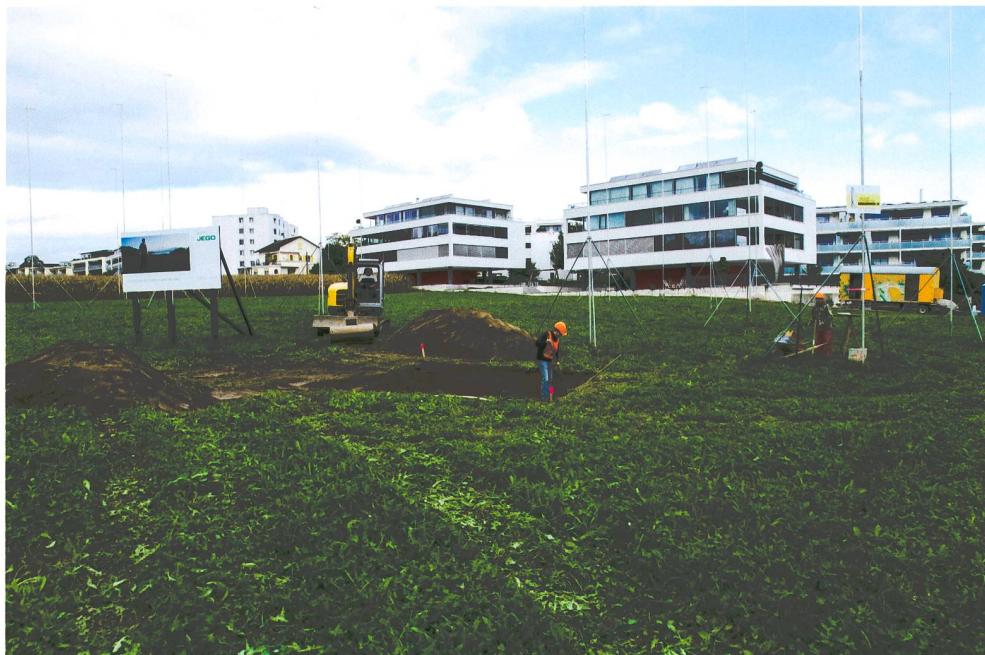
*Abb. 7 Cham, Eichmatt III.
Zukünftiges Baugebiet während
des Aushubs für Sondierfeld 1.*

Im Hinblick auf die für dieses Grundstück geplante Wohnüberbauung klärte das Amt für Denkmalpflege und Archäologie das Vorkommen archäologischer Überreste ab. 2007 war man bei archäologischen Ausgrabungen im Zusammenhang mit dem Neubau des gegenüber liegenden Schulhauses Eichmatt auf bedeutende Siedlungsreste aus römischer Zeit und aus dem Frühmittelalter gestossen. Vom 24. bis 28. September 2018 wurden auf der vorgesehenen Baufläche an drei Stellen Sondierfelder von jeweils 4×4 m Grösse angelegt. Die Vorabklärungen förderten auf Höhe des B-Horizonts Bodenverfärbungen zutage. Im Sondierfeld 1 (Abb. 7), ganz in der Südostecke des Bauplatzes, durchlief ein ca. 40 cm breiter Streifen aus dunklem Erdmaterial das Feld und bog noch innerhalb der Sondierung rechtwinklig nach Südosten ab. Das dunkle Erdmaterial verfüllte einen teils leicht gerundeten, teils leicht V-förmigen Graben, der im Eckbereich stärker abgetieft war. An gleicher Stelle steckte zudem ein Stein von rund 20 cm Durchmesser im Erdreich. Im Verlauf des Grabens lässt sich der Grundriss eines Gebäudes erahnen (Abb. 8). Der Graben diente wohl zur Aufnahme eines Schwellbalkens. Mangels Funden aus der Grabenverfüllung kann die Konstruktion zurzeit noch nicht datiert werden. Im zentralen Abschnitt der Baufläche wurde beim Anlegen des

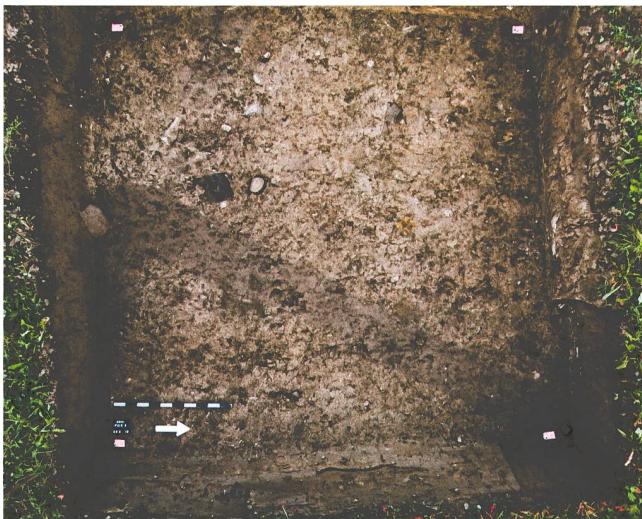
Abb. 8 Cham, Eichmatt III. Sondierfeld I mit dunkler Verfärbung, die einen möglichen Gebäudegrundriss markiert.

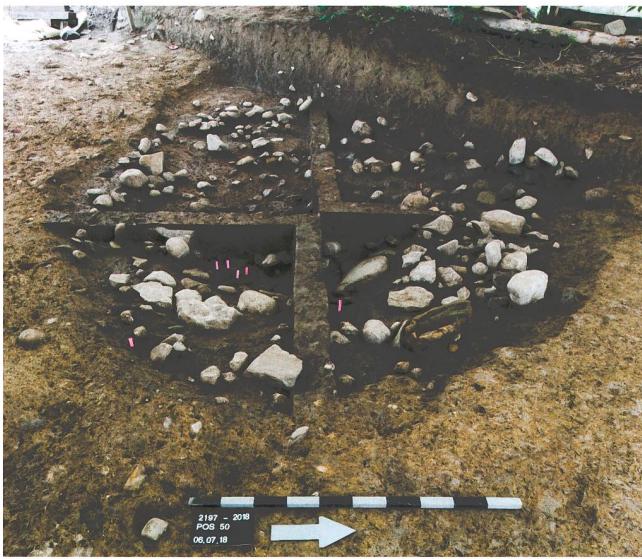
Abb. 11 Cham, Oberwil, Äbnetwald. Blick auf die Grube und die darin liegenden Gesteinsbrocken. Die rosafarbenen Markierungen kennzeichnen Keramikscherben. Rechts der Bildmitte befindet sich die Steinstele in Fundlage.

der Fläche $5 \times 3,5$ m, in der Tiefe ab Oberkante B-Horizont 1,4 m betragen. Die jüngste Einfüllschicht war geprägt durch eine hohe Anzahl grosser Gerölle, die ursprünglich einst eine Art Umfriedung um die Grube (Abb. 11) gebildet haben könnten. Im gleichen Sediment, in dem die Steine lagen, fanden sich einige aussergewöhnliche Fundobjekte (Abb. 12). Bei einem der Gerölle handelt es sich um einen teilweise behauenen Sandstein, dessen Oberfläche bewusst gesetzte Pickspuren aufweist. Die Form des Steins erinnert an andernorts gefundene anthropomorphe Stelen. Parallelen zum gepickten Symbol konnten bis anhin keine gefunden werden. Des Weiteren kam in der Nordhälfte der Grube ein in mehrere Teile zerbrochenes Mondhorn aus Keramik zum Vorschein.

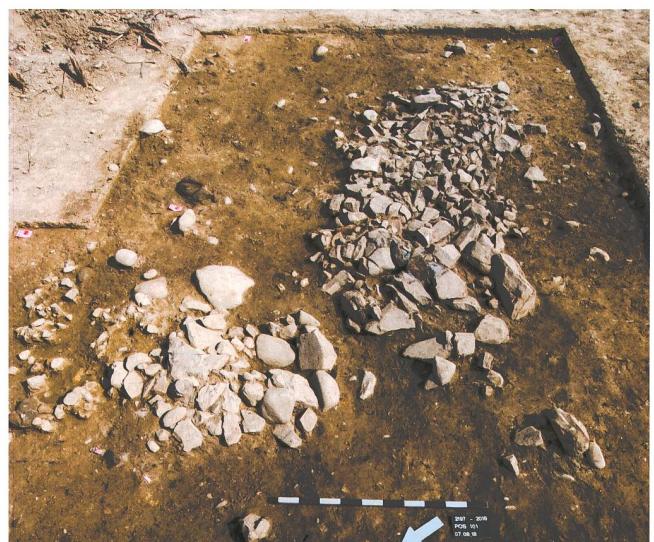
Abb. 13 Cham, Oberwil, Äbnetwald. Bronzezeitliche Steinkonzentration, vermutlich Reste einer Feuerstelle.

grosse Konzentration kantiger und gerundeter Steine enthielt aussergewöhnlich viele prähistorische Keramikscherben. Diese fanden sich vorwiegend in einem steinfreien Bereich innerhalb der Struktur. Andere Hitzesteinkonzentrationen (Abb. 13) lagen auf einem dünnen Holzkohlehorizont. Teilweise enthielten die Steinansammlungen kalzinierte Knochenfragmente. Wozu diese Feuerstellen dienten, muss vorläufig offenbleiben.

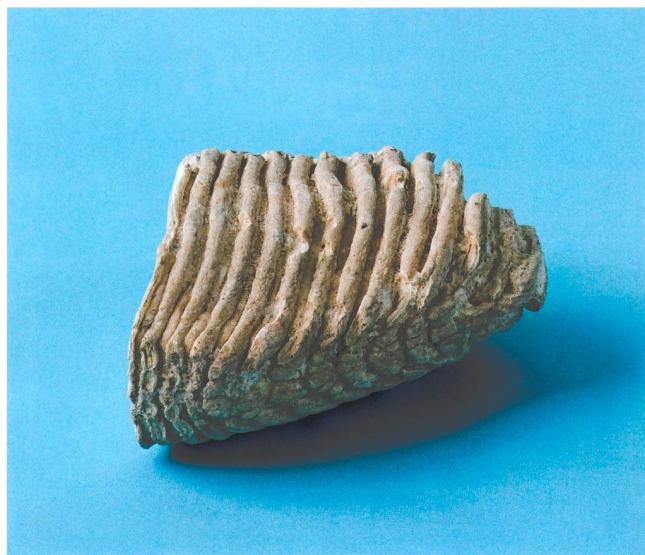
Abb. 14 Cham, Oberwil, Hof. Oberer rechter Backenzahn eines Mammuts, in gereinigtem und restauriertem Zustand. Blick auf die Innenseite und Unterseite, links unten der Rest der Kaufläche. Die abgeflachte Seite ganz links ist auf die Beschädigung durch den Bagger zurückzuführen.

Lamellen sind vorhanden, während die vorderen (mesialen) neun bis zehn Lamellen fehlen. Die fünf vordersten vorhandenen Lamellen befanden sich in Reibung. Aus diesen Beobachtungen kann für das Tier ein Lebensalter von rund 35 Jahren abgeleitet werden.

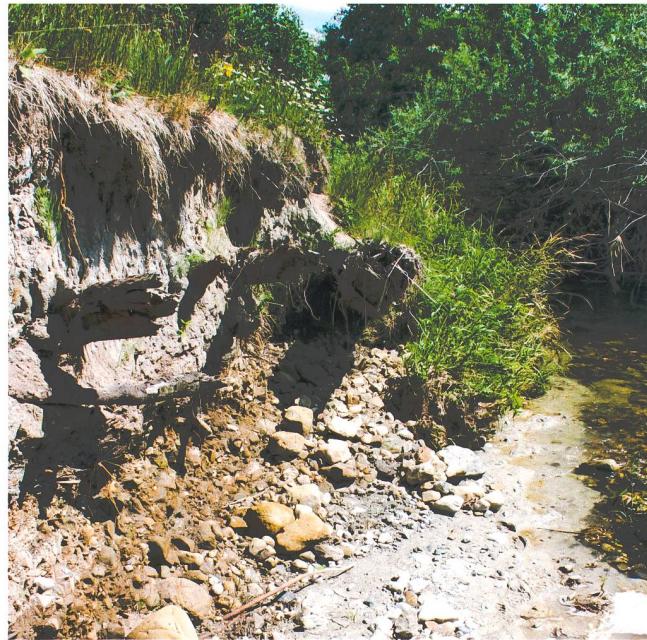
Abb. 20 **Oberägeri, Ägeriried.** Bachbett der Biber mit herausgespülten Baumstämmen. Darunter liegt Bachgeröll, darüber und daneben findet sich ein helles, sandig-toniges Sediment, und den Abschluss gegen oben macht eine Torfschicht.

Aufgrund einer Anfrage des Amts für Wald und Wild betreffend das Alter von Hölzern, die ins Bachbett der Biber im Ägeriried ragen, wurde aus einer Konzentration von Fichtenzapfen, die unter den Hölzern lag, eine ^{14}C -Probe entnommen (Abb. 20). Aufgrund der Mächtigkeit einer Torfschicht, die noch über einer scheinbar moränenartigen Schicht über diesen Hölzern liegt, war eine mehrere Tausend Jahre alte Datierung erwartet worden. Das Ergebnis des Datums (ETH-90377: 1722 ± 22 BP; 252–386 CalAD [2 σ ; OxCal v4.3.2,

IntCal 13]) weist nun aber in spätromische Zeit. Offensichtlich führte in dieser Zeit ein Ereignis zu einem grossflächigen Baumwurf (Windwurf?), auf den eine massive und ebenfalls grossflächige Rutschung folgte. Bei dieser Deckschicht scheint es sich um das verlagerte Moränenmaterial eines Gletschers zu handeln. Erst auf dieser Basis bildete sich anschliessend die beobachtete Torfschicht. Ob diese Ereignisfolge durch den Menschen beeinflusst wurde (Rodungen?) oder ob es sich insgesamt um einen natürlichen Vorgang handelt, lässt sich im Moment nicht beurteilen.

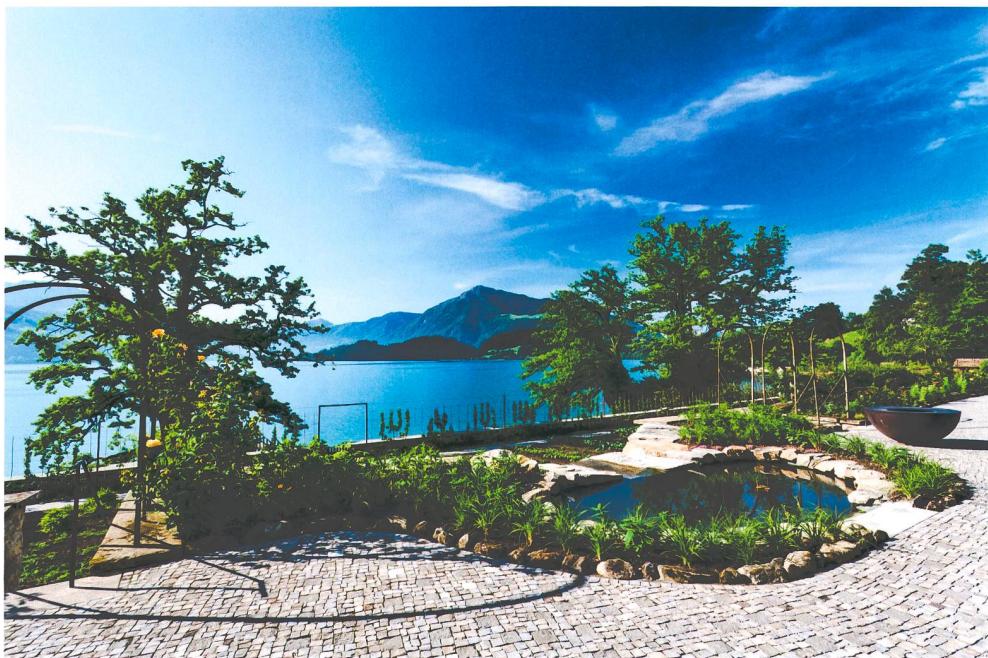
Abb. 21 Risch, Buonas, Schlosspark, Gärtnerei. Bei den Instandsetzungsarbeiten wurde auch der stark beschädigte Brunnen mit nierenförmigen Becken auf zwei Terrassenstufen sorgfältig wiederhergestellt.

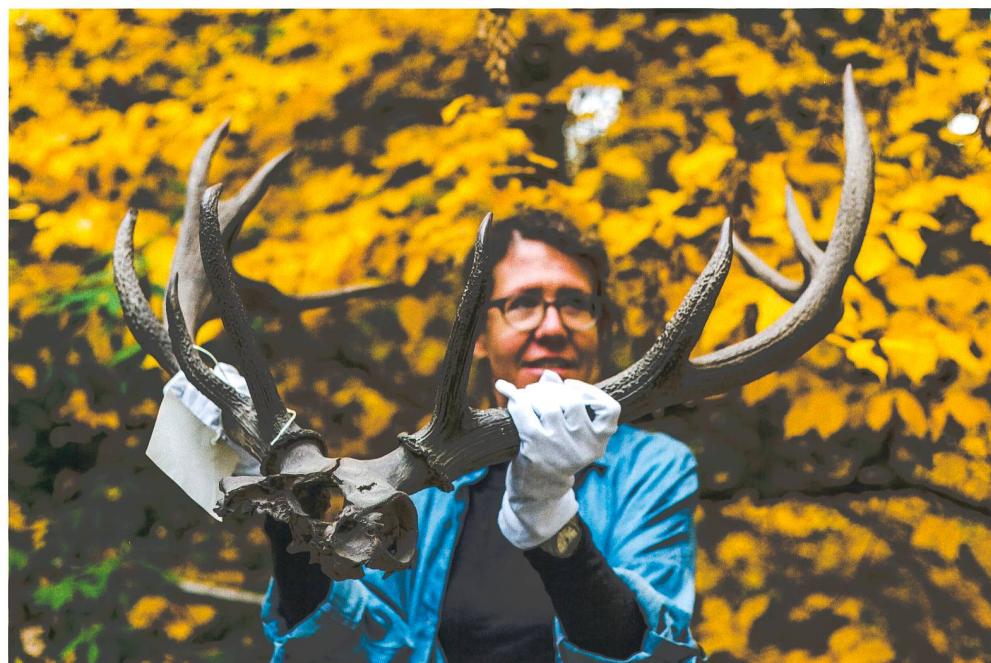
Abb. 24 Risch, Rotkreuz, Bahnhof, Altfund Hirschskelett. Von dem 1944 am Bahnhof in Rotkreuz gefundenen Rothirschskelett sind nur das (schädel-echte) Geweih mit Teilen der Schädelknochen erhalten. Der Fund war trophäenartig als «Zierde des Museums» am alten Standort des Museums für Urgeschichte (Ägeristrasse 56) ausgestellt.

Im Fundbestand des Kantonalen Museums für Urgeschichte(n) ist das Geweih eines kapitalen Rothirschs (*Cervus elaphus*), eines ungeraden Zwölfgenders, zu finden (Abb. 24). Es wurde im Februar 1944 beim Tieferlegen eines Drainagegrabens direkt südlich des Bahndamms am Rotkreuzer Bahnhof entdeckt. Ursprünglich handelte es sich offenbar um ein vollständiges Skelett, aufbewahrt wurde jedoch nur der Schädel

mit den beiden Geweihstangen. Diese steckten nach Aussage der Arbeiter, die den Fund gemacht haben, gegen unten im Sediment und sind unbeschädigt; der oben liegende Schädel ist – wohl durch ihre Werkzeuge – fragmentiert, die Kiefer und die Knochen im Nasenbereich fehlen. Spuren einer menschlichen Einwirkung konnten nicht beobachtet werden, daher wird von einem auf natürliche Weise verendeten Tier ausgegangen. Das Skelett lag «an der verlehmt Basis einer rund 2 m mächtigen Torfschicht», die sich im Bereich eines ausgedehnten Feuchtgebiets gebildet hat, das den Überlauf

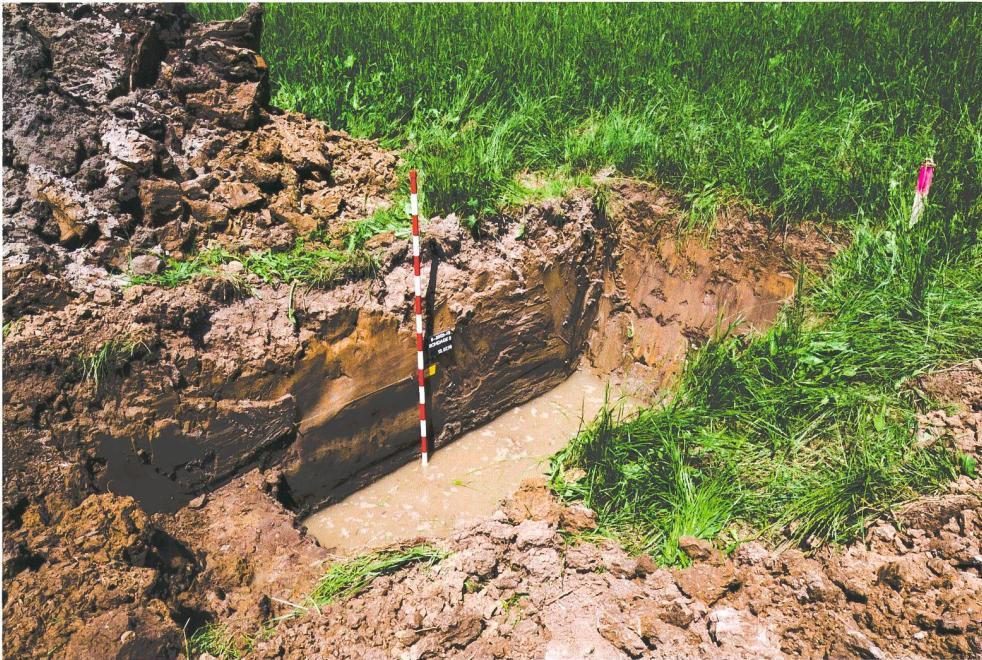
Abb. 25 Steinhausen, Erlenweg 5.
Typische Stratigrafie im Stichprofil 2 im Osten des Bauperimeters. Im mit Grundwasser volllaufenden Schnitt ist nur noch die Oberkante der Deltasande erkennbar, auf der das dunkle Band der stark abgebauten Torfschicht aufliegt. Das Auelehmpaket darüber weist eine weitere organische Strate auf. Blick gegen Norden.

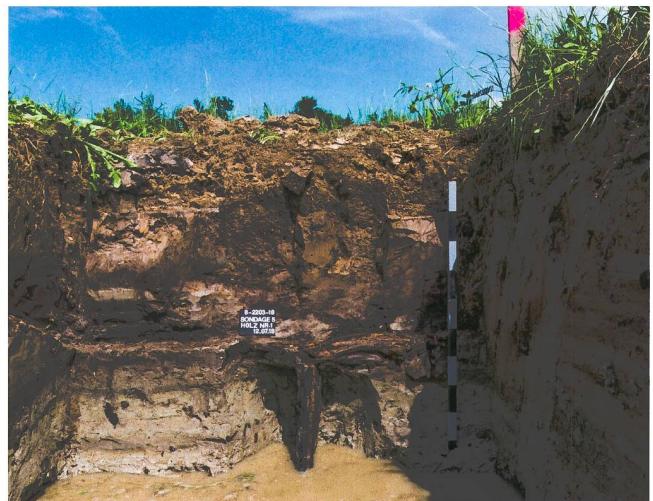
Abb. 27 Steinhausen, Erlenweg 5. Eisenzeitlicher Erlenholzpfahl aus Sondage 5 in der Mitte des Bauperimeters in situ. Bei dem nach rechts laufenden Holz auf Höhe der Torfschicht handelt es sich um eine rezenten Wurzel. Blick gegen Ostnordost.

Im Zentrum des Bauperimeters wurde in der Seitenwand von Sondage 5 ein senkrecht in den Deltasanden steckendes Holz (Abb. 27) gefunden, das sich als schlecht erhaltene, aber eindeutig spitz zugearbeitete radial gespaltene Bohle erwies, die auf Höhe des Verlandungstorfs nach Osten umgeknickt war. Es handelt sich – der heutigen Strassenbezeichnung voreiligend – um Erlenholz. An dieser Stelle wies auch die Stratigrafie eine Anomalie auf: Die Schichtfolge ist hier nicht gestört oder durchschlagen, sondern sackt muldenförmig ab.

Der Grund hierfür ist unklar, möglicherweise handelt es sich um eine mit den «normalen» Schichten ausgekleidete Fliessrinne o. ä. Eine ^{14}C -Datierung des Holzes ergab ein wohl noch in die frühe Eisenzeit fallendes Alter zwischen 742 und 408 v. Chr. (ETH-91633; vgl. Abb. 26).

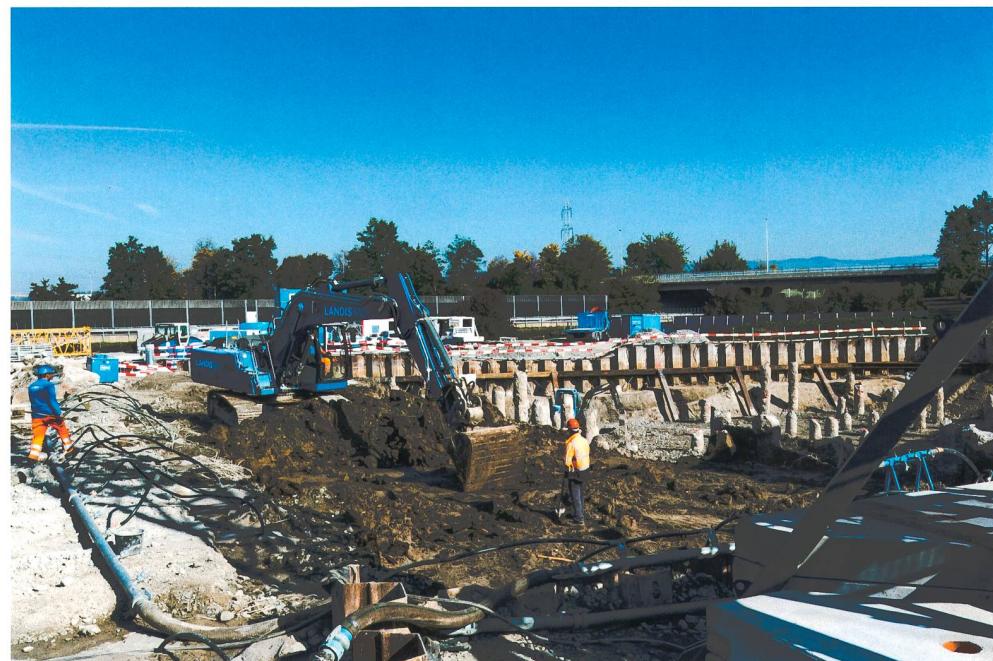
Abb. 28 Steinhausen, Erlenweg 5.
Hisham Zbair begleitet das Abschälen der Torfschicht im Bereich des eisenzeitlichen Pfahles. Blick gegen Nordosten, im Hintergrund die Autobahn und die Überführung der Zugerstrasse.

Bei der archäologischen Begleitung des Baugruben-aushubs (Abb. 28) konnten trotz sorgfältiger Beobachtung grösserer Flächen keine weiteren Pfähle mehr gefasst werden. Alle vertikalen Hölzer erwiesen sich beim Nachgraben als moderne Wurzeln. Die Funktion des Einzelpfahls im sumpfigen Gelände muss derzeit offenbleiben. Eine eisenzeitliche bis frühmittelalterliche Nutzung des Seerands und der Lorzeaue in diesem Gebiet ist allerdings nicht ungewöhnlich: Immer wieder lassen sich hier einzelne Pfähle und Pfahlgruppen oder -reihen feststellen, so z. B. im Chollerpark, wo sie als Zeugnis der Fischerei interpretiert werden – auch abseits eigentlicher Siedlungen, in vermeintlich «ungünstigen» Lagen, wird die Landschaft durch die Zeiten intensiv genutzt.

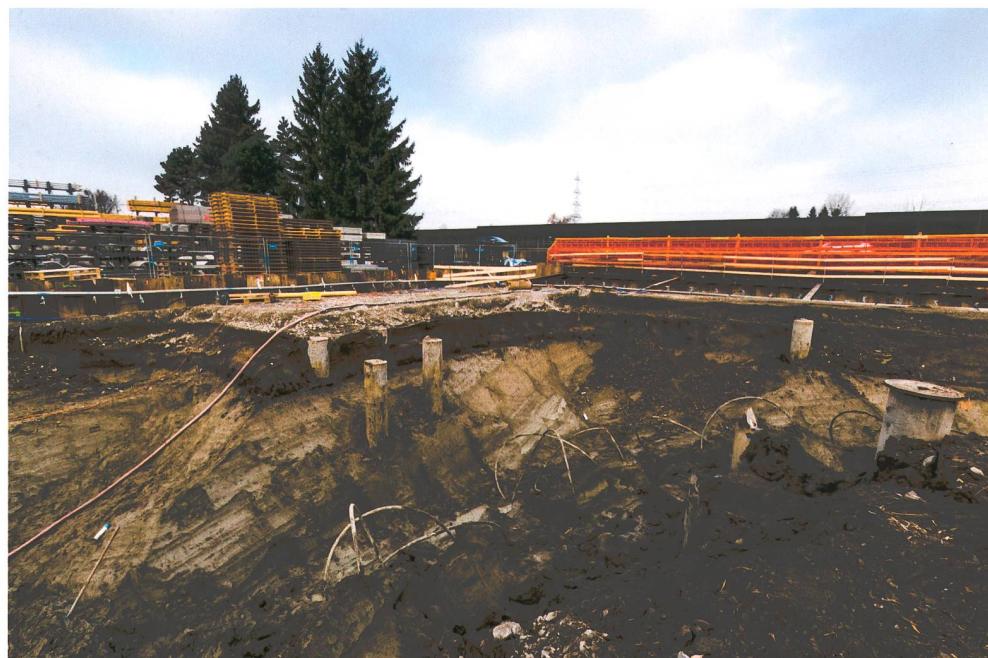
Abb. 29 Steinhausen, Sumpfstrasse 18. Nordwestecke der Baugrube. Unter Auelehmpaket und frühbronzezeitlichem Verlandungstorf sind die massiven, schräg gegen Südwesten einfallenden Deltasedimente aufgeschlossen. Blick gegen Nordwesten, hinter dem orangen Absperrzaun führt die Autobahn nördlich am Bauperimeter vorbei.
