Zeitschrift: Tugium : Jahrbuch des Staatsarchivs des Kantons Zug, des Amtes für Denkmalpflege und Archäologie, des Kantonalen Museums für Urgeschichte Zug und der Burg Zug

Artikel: Amt für Denkmalpflege und Archäologie

Amt für Denkmalpflege und Archäologie

Ausgewählte Objekte und Kurzberichte

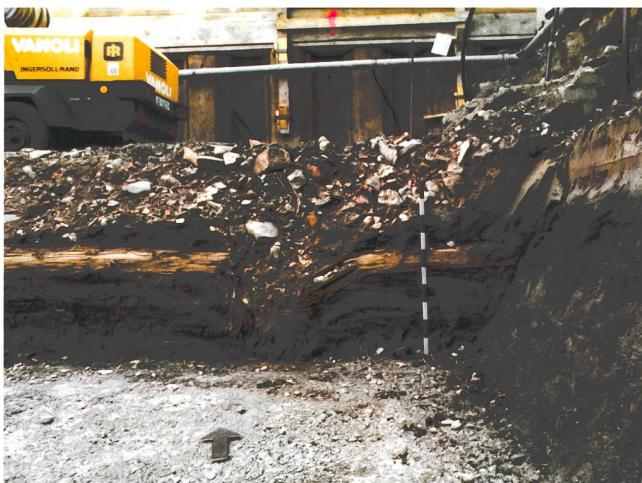
Abb. 32 Unterägeri, Zugerstrasse 13, ehemaliges Hotel Post. Nordostecke der Baugrube. In der oberen der zwei Torfschichten ist der Baumstamm zu sehen, der ans Ende des 5. bzw. den Anfang des 4. Jahrtausends v. Chr. datiert werden konnte.

Bei Aushubarbeiten an der Zugerstrasse 13 in Unterägeri wurden im August 1994 in unmittelbarer Nähe der Lorze in der Nordostecke der Baugrube zwei Torfschichten entdeckt und dokumentiert, von denen die obere unbearbeitete liegenden Hölzer enthielt (Abb. 32). Im südwestlichen Bereich der Baugrube wurde eine Bachverbauung, bestehend aus einer Pfahlreihe und dahinter gelegten Rundhölzern, festgestellt (Abb. 33). Weil datierendes Fundmaterial fehlte, wurde eine dendrochronologische Analyse an acht der geborgenen Hölzer vorgenommen. Da keine lokalen Mittelkurven gebildet werden konnten, schlug das Labor einige unsichere dendrochronologische Korrelationsmöglichkeiten von Einzelhölzern vor. Im Bericht wurden damals die einzelnen Korrelationen mit Standardkurven als B-Datierungen ausgewiesen, was nach heutigem Standard nicht mehr nachvollzogen werden kann. Eine dieser Korrelationsmöglichkeiten mit möglichem Endjahr im 8. Jahrhundert v. Chr. wurde damals im Tugium und in der lokalen Presse als Datierung der liegenden Hölzer (aus der oberen Torfschicht) publiziert, die Bachverbauung wurde als stratigrafisch jünger bezeichnet. Zwei konventionelle ¹⁴C-Datierungen (B-6372 und B-6373, Abb. 34) wurden bereits 1996 an dem hallstattzeitlich vermuteten Holz, einer Rottanne mit 99 Jahrringen, unternommen. Da die Resultate mit Ende 5./Anfang 4. Jahrtausend v. Chr. überraschend alt waren, wollte man zunächst weitere Abklärungen treffen, was jedoch aufgrund anderer Projekte in den Hintergrund rückte. Im Rahmen der Sichtung sämtlicher archäologischer Fundstellen des Kantons Zug im Jahr 2012 wurde dasselbe Holz bzw. dessen Jahrringe 95–99 sowie einer der Pfähle der Bachverbauung, ebenfalls eine Rottanne, die insgesamt 38 Jahrringe aufweist, für erneute, jetzt in der genaueren AMS-Technik mögliche ¹⁴C-Analysen beprobt (ETH-45205 und ETH-45206, vgl. Abb. 34). Diese ergaben für das liegende Holz wiederum eine Datierung in den Zeitraum um 4000 v. Chr., für den Pfahl der Bachverbauung jedoch ein Datum aus der römischen Epoche. Der vermutete dendrochronologische Datierungsansatz dürfte damit unzutreffend sein.

Die Bildung der oberen Torfschicht auf rund 724 m ü. M. (oberste gemessene Kote 724.30 m ü. M.) dürfte damit in die Zeit um 4000 v. Chr. fallen. Da die enthaltenen Hölzer keine sichtbaren Bearbeitungsspuren aufwiesen und in der Schicht auch sonst keine menschlichen Aktivitäten festgestellt werden konnten, handelt es sich vermutlich um das natürliche Verlandungssediment eines stehenden Gewässers, entweder des Ägerisees oder eines von der Lorze abgetrennten Altarms. Die darunterliegende, durch eine limnische oder fluviatile Sandschicht vom oberen Torf getrennte untere Torfschicht (auf rund 723.50 m ü. M.) ist nicht datiert. Wiederum darunter liegt ein grünlicher Ton (unter 723.44 m ü. M.), der laut der geologischen Baugrunduntersuchung des Büros Vollenweider vom 20. Februar 1992 den warmzeitlichen Seeablagerungen zugerechnet werden kann, die wiederum eiszeitliche Seeablagerungen überlagern. Da über den beiden Toren nur Auelehme folgen, also keine massiven Deckschichten vorhanden sind, die zu grossen Setzungen hätten führen können, sehen wir keine Evidenzen für einen Ägeriseespiegel, der nach 4000 v. Chr. noch wesentlich höher als 724.30 m ü. M. lag. Selbst wenn für die Torfschichten von einer Bildung in einem Altarm ausgegangen wird, ist ein Seespiegel über 730 m ü. M., wie er auch schon postuliert wurde, kaum denkbar.

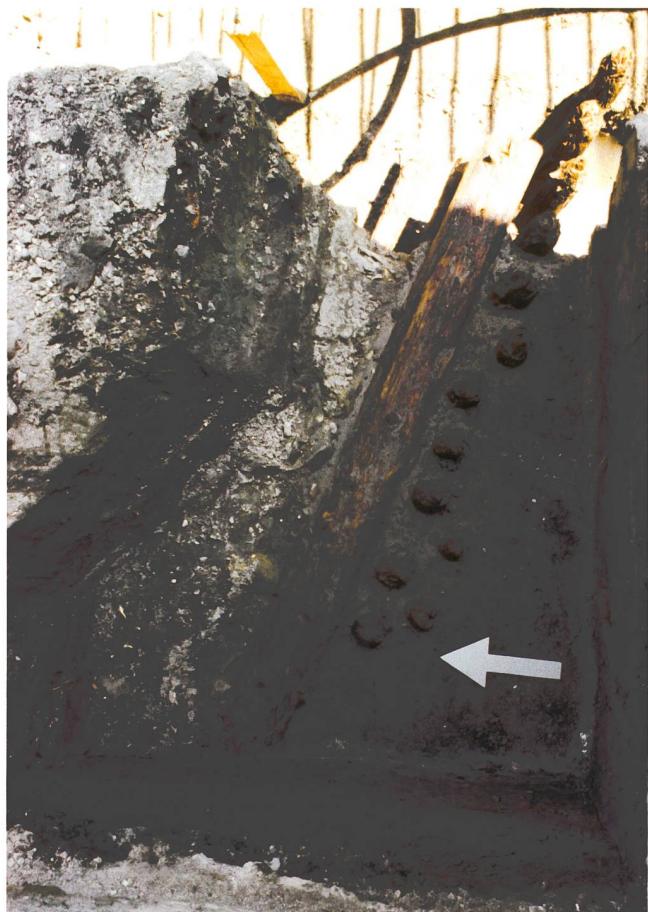
Abb. 33 Unterägeri, Zugerstrasse 13, ehemaliges Hotel Post. Südwestlicher Bereich der Baugrube mit der Bachverbauung aus römischer Zeit.

verschobene Altarme eingetieft, wovon der jüngste beobachtete durch die darin enthaltene Uferverbauung in römische Zeit datiert. Durch die Höhenlage der römischen Bachverbauung (zwischen 723.15 und 723.85 m ü. M.) lässt sich postulieren, dass der römische Seespiegel kaum wesentlich über 723.85 m ü. M. gelegen haben dürfte. Zusammen mit dem Befund vom Ägeriried (s. S. 40) ist die Bachverbauung ein weiteres Indiz für die Nutzung des Zuger Berggebiets in römischer Zeit, wie sie bereits durch einzelne Münzfunde sowie die Ergebnisse der Pollenanalyse im Egelsee bei Menzingen nahegelegt wurde.

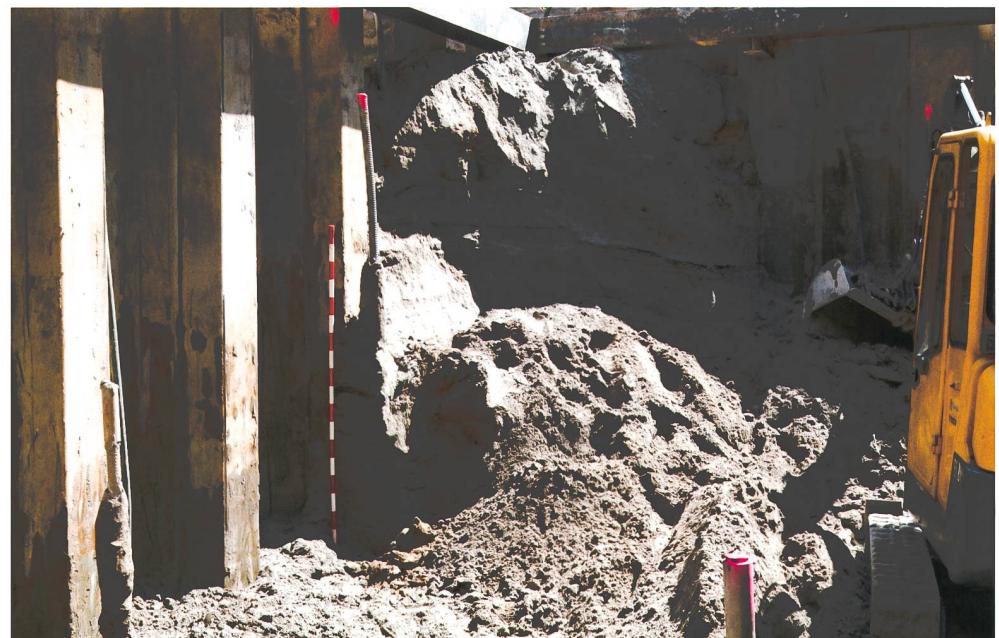
Abb. 35 Zug, Chamer Fussweg 17. Profilrest innerhalb der Spudwand. Die organisch gebänderten hellen und dunklen Deltaschüttungen zeichnen sich an der Aushubkante gut erkennbar ab.

Strandbad Zug bis 1927 unbewohnt geblieben war. In den Bodenaufschlüssen deckte eine stark humose Erdschicht mit modernen Funden jeweils sterilen Schwemmsand ab. Dieser bildete den oberen Abschluss eines mächtigen Pakets aus sandigen und siltigen Deltaschüttungen, welche bis an den Grund der Baugrube für den Kellerraum reichten. Mit Holz- und weiterem Pflanzenmaterial angereicherte Siltbänder von wenigen Millimetern bis einigen Zentimetern Dicke durchzogen die Deltasedimente mit mässig starkem Gefälle in Richtung See (Abb. 35).

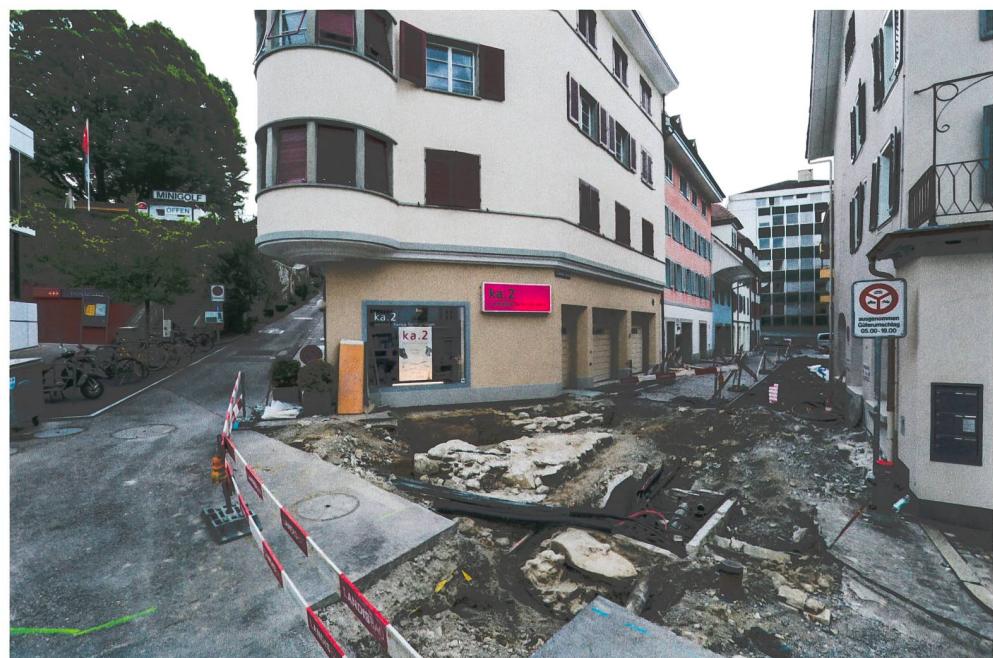
Abb. 40 Zug, Postplatz/St.-Antons-Gasse. Blick in die St.-Antons-Gasse (rechts) und zur Schanz (links). In der Bildmitte sind die Fundamentreste des Geissweideturms und der Stadtmauer erkennbar.

Die jüngsten Untersuchungen liefern ein weiteres Mosaiksteinchen in der Erforschung der äusseren Stadtbefestigung. Mit dem Bau der Stadtmauer bei der Neugasse wurde laut dem Baurodel der St.-Oswalds-Kirche 1478 begonnen. Die Arbeiten kamen jedoch bald ins Stocken. Erst 1518–1528 wurde die äussere Stadtbefestigung vollendet. Nach den archäologischen Erkenntnissen von 2004 steht das Neutor, welches bis zum Abbruch 1873 den Abschluss der Neugasse markierte, mit der anschliessenden Stadtmauer im Verband und muss daher ebenfalls in der Bauphase ab 1478 erbaut worden sein. Der mit der nach Westen fortführenden Stadtmauer im Verband stehende Mauerrest eines mutmasslich ersten, vor 1526 erbauten Geissweidturms mit viereckigem Grundriss bestärkt die Annahme, dass ab 1478 mindestens das Neutor, die anschliessenden Mauerabschnitte und der erste Geissweidturm errichtet worden sind.

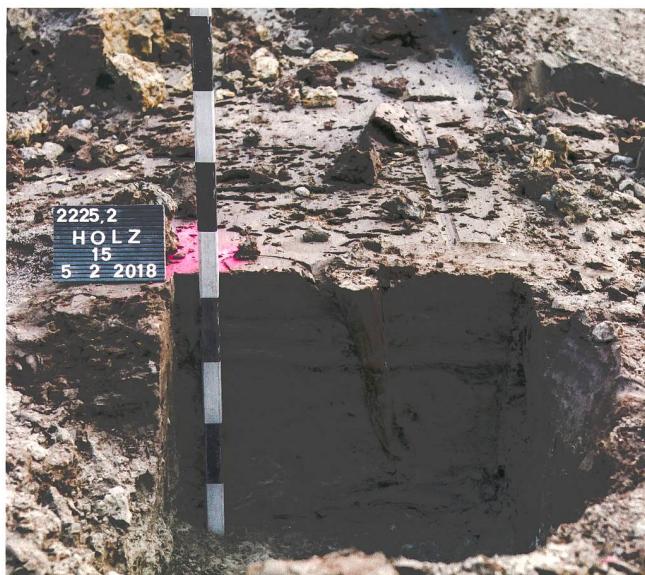
Abb. 41 Zug, Riedmatt 41, Schulhaus Riedmatt. Holzpfahl Nr. 15 in Fundlage.

Baugrube auch der Schulhausneubau begonnen. Wie im Vorfeld mit der Bauleitung vereinbart, wurde im Laufe des Aushubes ein von Trockeneisondierungen her bekanntes und mittels ^{14}C -Methode in die Spätbronzezeit datiertes Schichtpaket mit dem Bagger freigelegt und anschliessend schichtweise unter Aufsicht des Amts für Denkmalpflege und Archäologie abgetragen. Dabei wurden vom Bagger einige im Boden steckende Holzpfähle aufgedeckt. Diese hatten sich dank der Bodenfeuchte gut bis sehr gut erhalten und konnten geborgen werden (Abb. 41). Am östlichen Rand der Baufläche steckten drei Pflöcke in einer Reihe im Boden, wovon einer mittels ^{14}C in die Zeit um 1006–854 v. Chr., d. h. in die Spätbronzezeit, datiert werden konnte (Abb. 42, Holz-Nr. 7). Eine weitere Gruppe von zugespitzten Pfählen fiel durch ihre relativ einheitliche Art der Bearbeitung sowie Gemeinsamkeiten bezüglich Erhaltung und Pfahldurchmesser auf. Die Hölzer Nr. 11–15 (vgl. Abb. 41) steckten im Zentrum der Baugrube eine ovale Fläche von ca. 10 × 7 m ab. Holz-Nr. 14 konnte mithilfe der ^{14}C -Analyse in die Zeit um 762–432 v. Chr.

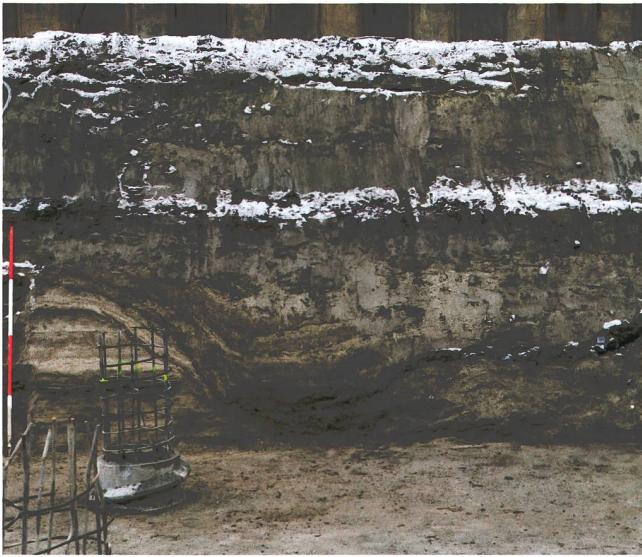
Abb. 43 Zug, Riedmatt 41, Schulhaus Riedmatt. Westliche Baugrubenböschung mit angeschnittenem Bachlauf (Pos. 209).

Das völlige Ausbleiben von archäologischen Funden wie Keramik, Knochen, Hitzesteinen usw. und von Hinweisen auf Siedlungsstrukturen deutet an, dass das Gelände im Bereich des Schulhauses Riedmatt in prähistorischer Zeit vom Menschen wohl nicht dauerhaft und wohl eher nur für bestimmte Tätigkeiten (wohl Jagd oder Fischerei) aufgesucht worden war. Neben der Klärung zu Fragen rund um die Besiedlung der Riedmatt bot sich in den Baugrubenprofilen – indem weitere Proben für ¹⁴C-Datierungen, Pollenanalyse, Mikromorphologie und Archäobotanik entnommen wurden – aber auch die Gelegenheit, weitere Informationen zum Aussehen der Landschaft in prähistorischer Zeit zu sammeln (Abb. 43).

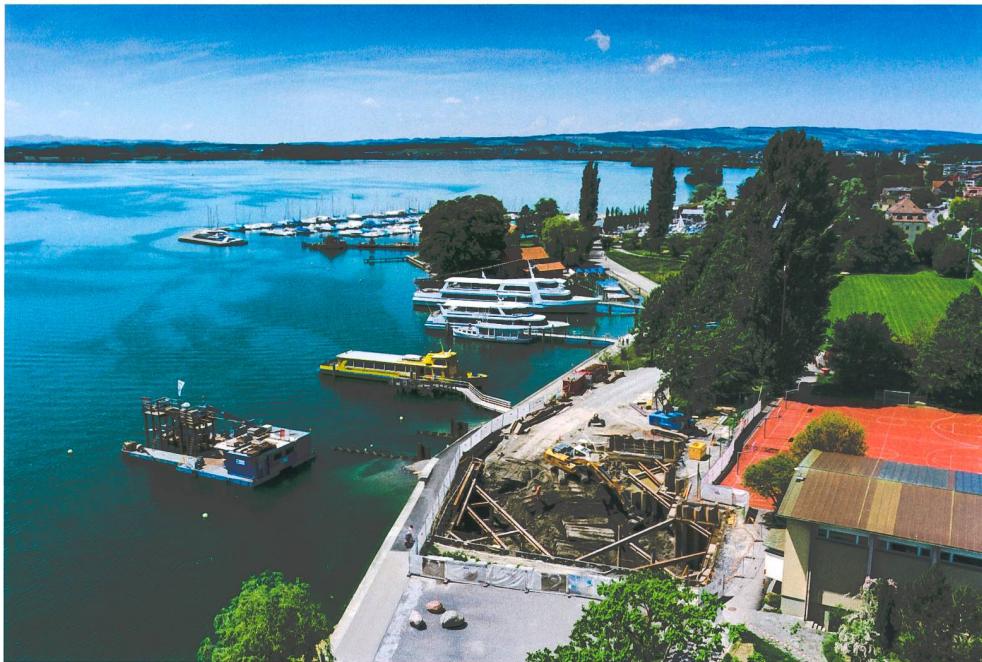
Abb. 44 Zug, Schützenmatt.
Gespundete und massiv verspriesste Baugrube, Blick von Osten. Der Bagger steht auf der 2018 ausgehobenen und temporär wiederverfüllten Baugrube des Zielschachts, die Baggermatratzen aus Baumstämmen liegen in der Baugrube der Seewasserzentrale. Im See, vor der Quaimauer, die Spundwand des Seeauslasses, rechts unten die Turnhalle Schützenmatt.

ments fassen. Das kalkvermörtelte Bruchsteinmauerwerk aus grünlich-grauem Sandstein war aussen verputzt und nur noch seeseitig erhalten, landseitig war es bereits vollständig ausgebrochen. Das Fundament zeichnet ein 7,7 m breites Gebäude südlich des Schützenhauses nach, das auf zahlreichen alten Karten, Plänen, Fotografien und Stadtansichten des ausgehenden 19. Jahrhunderts abgebildet ist (Abb. 45). Es handelt sich um das Wohnhaus einer hier 1637 durch den Tischmacher Jakob Weber gegründeten Sägerei, die sich später unter anderem auch im Besitz der Familie Kloter, Betreiber einer Ziegelei ganz in der Nähe, befand; die «Säge» nutzte das Wasser des kanalisierten Aabachs zum Antrieb eines unterschlüchtigen Wasserrads. Ebenfalls zum Sägerei-Gebäudekomplex dürfte der 2017 erfasste, im Tugium 34/2018 vorsichtig als Aabach-Uferverbauung gedeutete Mauerzug gehören, der ausweislich alter Planaufnahmen exakt auf der Flucht der Westwand des eigentlichen Sägereigebäudes verläuft. Der heute nach Westen verlegte und verrohrte Aabach floss dabei direkt westlich des Wohnhauses durch den Gebäudekomplex hindurch, von diesem Aabachkanal haben sich jedoch keine Spuren erhalten. Abgebrochen wurden die Sägereigebäude des jetzt als «Sägerei Spillmann» bekannten, zu diesem Zeitpunkt bereits an einen neuen Standort zwischen Zug und Baar verlegten Betriebs um 1950, als das Gelände im Zuge des Baus der heute noch bestehenden Schützenmatt-Turnhalle weiträumig umgestaltet wurde; aus dieser Zeit dürften auch die oben genannten Auffüllschichten über den Fundamentresten stammen.

Unter dem Fundament folgen etwas mehr als halbmeterdick heterogene, stark steindurchsetzte neuzeitliche Auffüllschichten, die wiederum Bauschutt (Ziegel, Mörtelreste) und sonstiges neuzeitliches Fundgut, vor allem Keramik der ersten Hälfte des 19. Jahrhunderts, enthalten. Landseitig liegen sie auf einem Gitterrost aus verkämmten Nadelhölzern auf und füllen, zusammen mit groben Bruchsteinen, die Zwischenräume zwischen den Balken aus (Abb. 46); wobei der bzw. ein Zusammenhang zwischen Holzrost und dem oben beschriebenen Fundament nicht geklärt werden konnte. Seeseitig ziehen die Auffüllschichten auch unter den Holzrost, der waagerecht auf etwas über 412 m ü. M. über dem schräg in den See abfallenden Seegrund errichtet worden ist. Wenig sorgfältig und meist ohne erkennbaren konstruktiven Zusammenhang sind hier zahlreiche kleinere Pfähle und angespitzte Bretter eingeschlagen, teilweise sind auch Hölzer liegend verbaut. Es scheint sich um den Versuch zu handeln, während der Errichtung des Holzrostes und der anschliessenden Einbringung der Auffüllschichten im Flachwasser das aufgeschüttete Material zu stabilisieren, damit es nicht in den See rutschen kann; nicht auszuschliessen ist im Einzelfall auch eine Zugehörigkeit zu älteren, von der Baumassnahme übergeschütteten Holzkonstruktionen. Gesichert wird der Holzrost mit vertikalen und leicht schräggestellten Nadelholzpfählen unterschiedlicher Länge (Abb. 47), wobei Verbindungen zwischen den horizontalen Balken und der Pfahlung aufgrund

des Bauablaufs nicht eindeutig beobachtet werden konnten. Die Konstruktionsweise des gepfahlten Balkenrosts gleicht derjenigen der «Konstruktions-Profile der Quai-Anlage»: In den 1880er Jahren wird, ausgehend von der Aabachmündung, mit dem Bau einer Ufermauer begonnen, die auch heute noch das Seeufer in diesem Bereich bildet; der Bau eben dieses Quais führte im Bereich der heutigen Katastrophenbucht zur «Vorstadtkatastrophe», dem grossen Uferabbruch vom 5. Juli 1887. Trotz vergleichbarer Konstruktionsweise kann es sich beim erfassten Holzrost nicht um die rückwärtige Konstruktion der Quaimauer handeln – der Holzrost ist auch unter den sicher 1875 (vgl. Abb. 45) bereits bestehenden Sägereiegebäuden vorhanden. Vermutlich handelt es sich um eine Substruk-

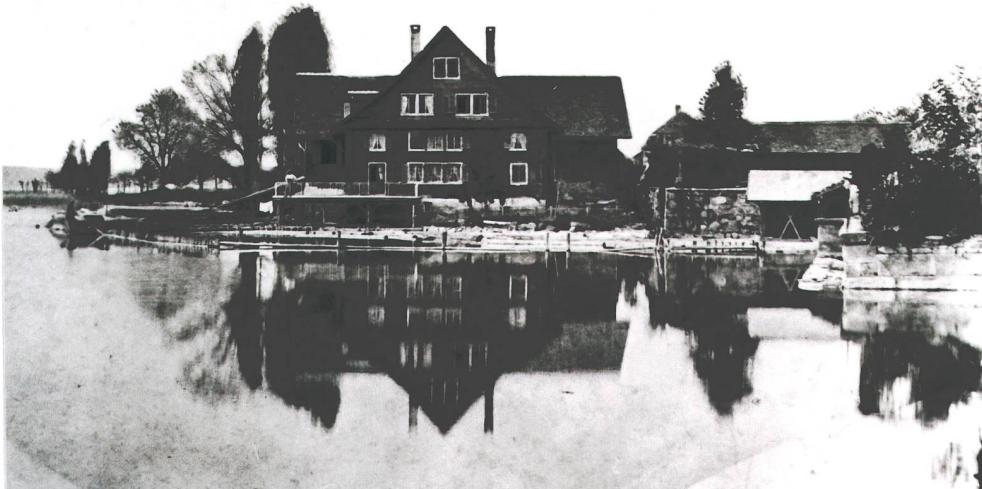
Abb. 45 Zug, Schützenmatt.
Gebäudekomplex der Sägerei Spillmann, Fotografie, datiert 1875. Der Bau der Quaimauer hat noch nicht begonnen, vor dem Gebäude befindet sich noch ein «Trämfang» für die zur Sägerei geflösssten Baumstämmen. Die Bäume im Hintergrund links zeichnen das Siebachdelta nach, das rechts der Sägerei angeschnittene niedrige Dach ist der Schiessstand des nicht mehr abgebildeten Schützenhauses.

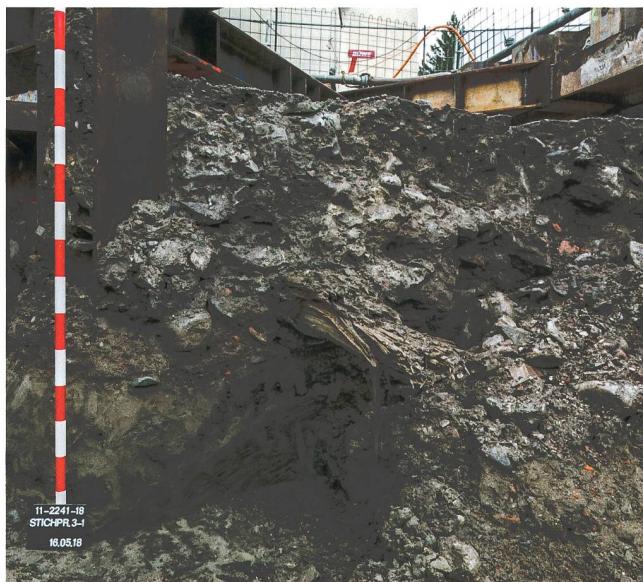
Abb. 46 Zug, Schützenmatt. Stichprofil 3 auf Höhe eines Holzrosts, der wohl der Fundamentierung der Sägereigebäude zuzurechnen ist; angeschnitten ist einer der rechtwinklig auf das Seeufer zulaufenden Balken. Darüber liegen zunächst neuzeitliche Aufschüttungen (die modernen Auffüllschichten sind bereits abgetragen), darunter ein Rest der mit Ziegelfehlbränden durchsetzten Sande. Gegen unten folgen wechselgelagert Deltasande und muddeartige organische Schichten. Blick gegen Nordost, im Hintergrund die Turnhalle Schützenmatt.

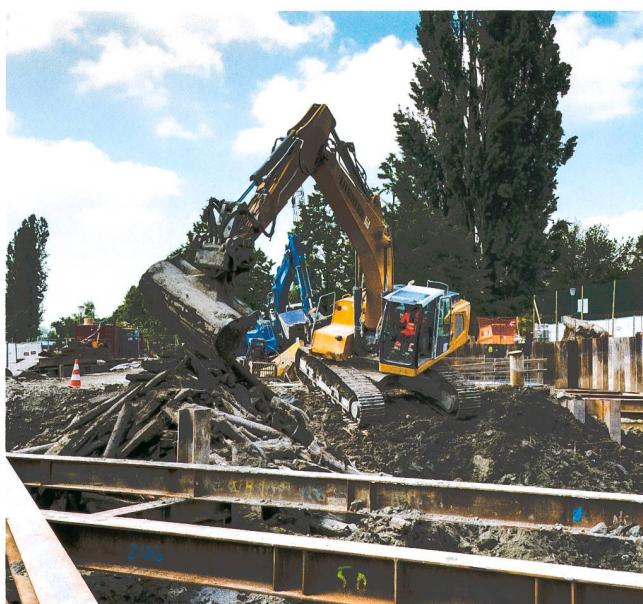
Abb. 47 Zug, Schützenmatt. Beim Aushub werden grosse Mengen von Hölzern – Balken wie Pfähle – ausgebaggert, die wohl zur Fundamentierung für die Sägereigebäude gehören.

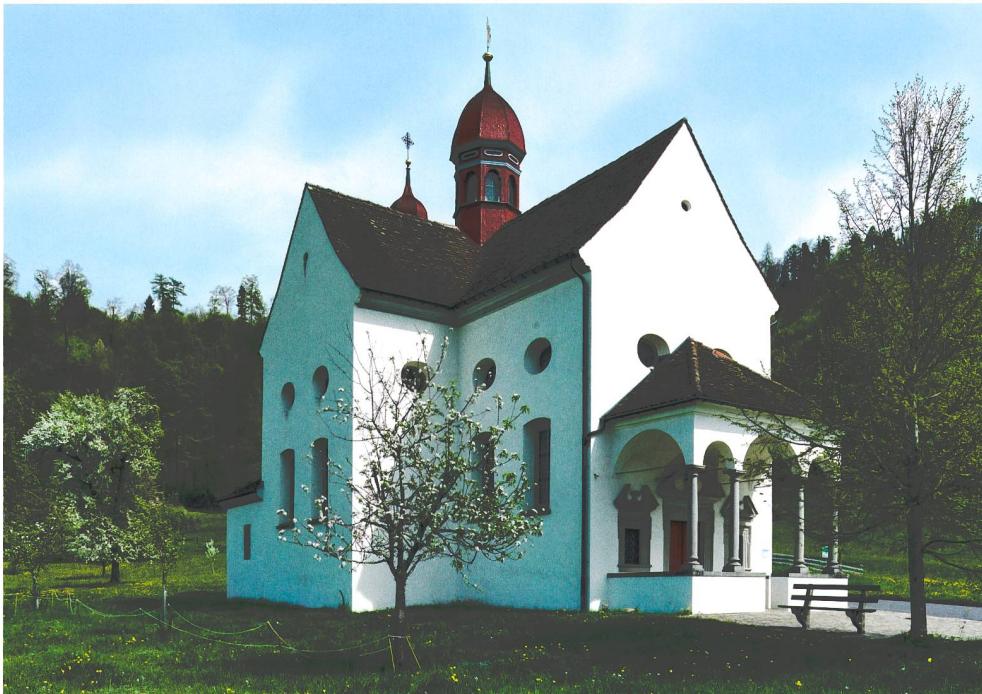
Abb. 48 Zug, St. Verena, Kapelle St. Verena. Ansicht von Nordwesten. Zustand nach der Außenrenovation.

wieder in die Goldkugel der Laterne gelegt. Während der Instandsetzungsarbeiten kamen auch Schäden im Bereich der Vorhalle zum Vorschein. Die umlaufende Brüstungsmauer wies mehrere Fehlstellen im Putz auf, die ergänzt wurden. Am Kreuzgratgewölbe, das von vier toskanischen Säulen getragen wird, zeichnete sich ein Wasserschaden ab, der behoben werden musste. Die beiden Fensteröffnungen seitlich des Portals mit ihren Segmentgiebeln und geohrten Gewänden sind auch heute noch mit Bleiverglasungen ausgestattet. Beim südlichen Fenster wurde eine zerbrochene Scheibe durch ein neues Goetheglas ersetzt. Die gesamte Vorhalle, einschließlich des Portals von 1705, erhielt einen neuen Anstrich in Mineral- und Ölfarbe, sodass sich die St.-Verena-Kapelle pünktlich zu Mariä Himmelfahrt ihren Besuchern wieder in neuer Frische präsentierte (Abb. 48). Zusammen mit dem benachbarten, 2016 frisch sanierten Bruderhaus bildet die restaurierte barocke Kapelle ein äußerst wertvolles Ensemble, das auf wunderbare Weise diesen malerischen Ort am Zugerberg prägt.

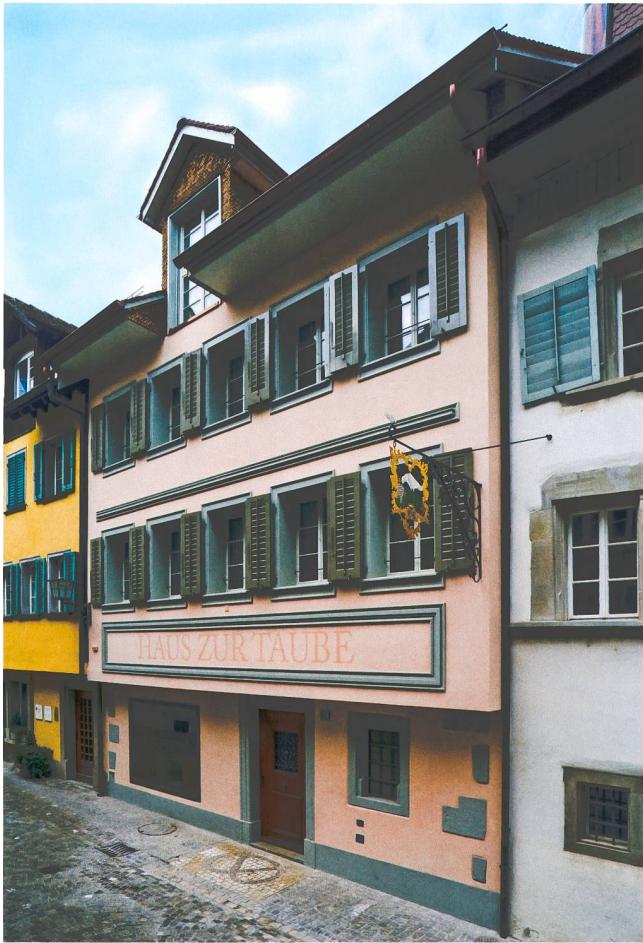
Abb. 49 Zug, Unterstadt 26, Restaurant Zur Taube. Gassenseitige Fassade mit restauriertem Wirtshausschild. Zustand nach dem Umbau.

zusätzlich bekam das Haus durch einen neuen Frühstücksraum einen Zugang zum See hin. An der gassenseitigen Fassade wurde das Pfosten-Riegel-Blendwerk aus den 1960er Jahren entfernt. Die Grundlage für die neue Fassadengestaltung bildeten Fotos aus der Zeit vor der damaligen Sanierung (Abb. 49). Der neuere, seeseitige Balkon wurde saniert und genügt jetzt den Sicherheitsvorschriften. Ab dem ersten Obergeschoss sind pro Geschoss zwei Studios eingebaut worden. Die oberste Wohnung erstreckt sich über zwei Geschosse bis zum Dachstock. Um die Eingriffe in die historisch wertvolle Bausubstanz zu minimieren, sind alle installationsträchtigen Räume wie Bäder, Duschen und Toiletten wieder in der mittleren, bereits mehrfach veränderten Raumschicht untergebracht worden. Das Treppenhaus ist ersetzt worden, da die bestehende Treppe bereits überformt und verändert wurde. Eine interessante Lösung entwickelten die Architekten für die Decken. Die Anforderungen an wohnungstrennende Decken bezüglich Schall- und Brandschutz sind hoch. Um diese zu erfüllen, entwickelten die Architekten einen Schiebeboden aus Buchenvollholz, bei dem die bestehenden Balken sichtbar bleiben. Da die Verkohlung der Balken im Brandfall mit einberechnet werden kann, konnten die Anforderungen bezüglich Brand- (und Schall-)schutz auf diese Weise gelöst werden. Von der Innenausstattung wurden die originalen

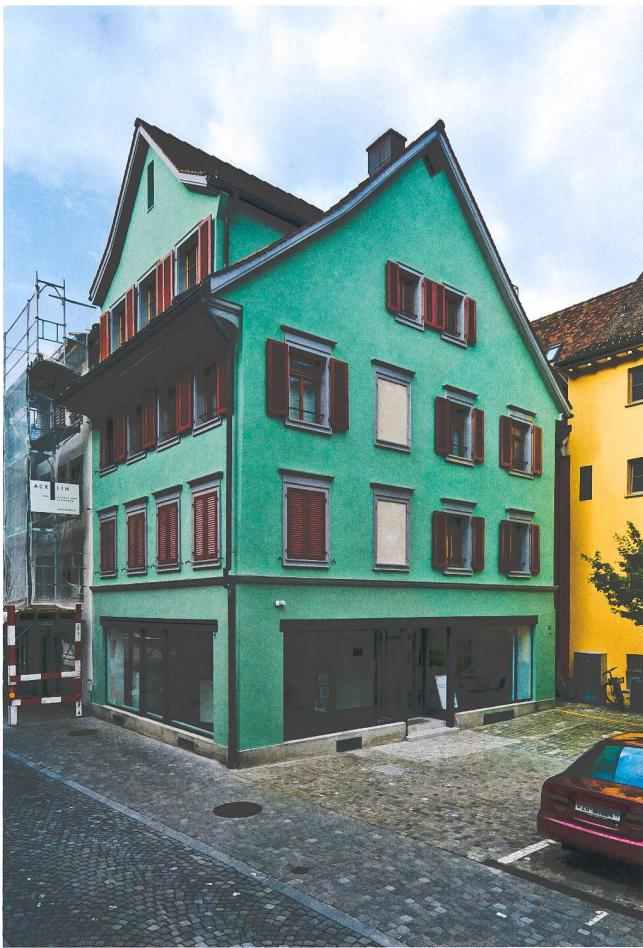
Abb. 50 Zug, Zeughausgasse 6. Das renovierte Wohn- und Geschäftshaus Zeughausgasse 6 nimmt als Kopfbau innerhalb des Geissweidquartiers städtebaulich eine besondere Stellung ein. Ansicht von Nordosten.

Am Falkenplatz, auf der Westseite der Zeughausgasse, steht das dreigeschossige Wohn- und Geschäftshaus Zeughausgasse 6 (Abb. 50), das zusammen mit den Häusern Zeughausgasse 8 und 10 (Ass.-Nr. 159a und 160a) eine kubische und formale Einheit bildet. Als Kopfbau dieses Ensembles nimmt das Gebäude innerhalb des Strassenraums städtebaulich eine besondere Stellung ein und tritt vor allem vom Postplatz her gesehen durch seine Lage, Grösse und Gestaltung stark in Erscheinung. Das Wohn- und Geschäftshaus ist auf dem Landwingplan von 1770 als bestehend eingezzeichnet. Beim so genannten Geissweidbrand von 1795, einem Grossbrand im Gebiet der Zeughausgasse, wurde das Haus zumindest teilweise zerstört und danach wieder aufgebaut. Vermutlich war damals eine Büchsenmacherwerkstatt im Erdgeschoss beheimatet, da die wieder errichtete Liegenschaft dem Büchsenmacher Johann Georg Menteler und dessen Sohn gehörte. Gegen Ende des 19. Jahrhunderts kaufte der Buchdrucker Josef Kündig das Gebäude als Familienwohnsitz und richtete ab 1901 im Erdgeschoss eine Druckerei ein. Die Druckerei Kündig, welche u. a. den «Zuger Kalender» druckte, blieb an der Zeughausgasse, bis sie 1929 in einen Neubau am Bundesplatz (Ass.-Nr. 1246) umzog. Kurz zuvor, im Jahr 1925, ließen die Kündig-Erben den Dachstock des Hauses an der Zeughausgasse nach Plänen des Zuger Architekten Alois Stadler ausbauen. Die östliche Aufzugslukarne wurde durch einen dreiachsigem Quergiebel mit geknicktem Satteldach ersetzt und die ursprünglich durchbrochene Dachtraufe geschlossen. Westseitig wurde eine Dachterrasse zum Aufhängen der

Wäsche ergänzt und mutmasslich das Fachwerk im Giebelfeld freigelegt. Die Umbauten waren dem damals populären Heimatstil verpflichtet. Nur gerade fünf Jahre später, nämlich 1930, gestaltete derselbe Architekt, der sich nun mit dem Architekten Walter F. Wilhelm zum Architekturbüro «Stadler & Wilhelm, Zug» zusammengeschlossen hatte, das Ladengeschoss der Liegenschaft um. Im Stil der Moderne bekam das Haus im Erdgeschoss gegen die Zeughausgasse und gegen den Falkenplatz hin je zwei Schaufenster in Eisenkonstruktion. Dieser markante Eingriff prägt das Haus bis heute und gibt ihm eine moderne Grosszügigkeit. In diesen Räumlichkeiten befand sich 1953–2015 das stadtbekannte Musikhaus Röllin.

Im Gegensatz zum Befund im Innern zeigte sich beim Untersuch schnell, dass an den Fassaden nicht mehr viel historische Substanz erhalten geblieben war. Die historischen Fenster sind 1975 bis auf die Fenster an der Westfassade, das Schaufenster und zwei kleinen Giebelfenster durch sprossenlose, einflügelige Fenster ersetzt worden. 1981 wurde beim gesamten Oberbau die Putzfassade abgeschlagen, Fenster einfassungen und Fensterläden erneuert, das Haus anschliessend gedämmt und mit einem kunststoffvergüteten Putz versehen. Glücklicherweise konnten diese Eingriffe im Zuge der Umbauarbeiten rückgängig gemacht werden. Die das Mauerwerk schädigende Aussendämmung inklusive kunststoffvergüteten Putzes wurde komplett entfernt und durch einen klassischen mineralischen Putzaufbau ersetzt. Auf eine aussenliegende Wärmedämmung wurde verzichtet. Aufgrund von historischen Fotos wurde entschieden, auch das Giebelfeld komplett zu verputzen und nicht wie ab 1925/30 als Sichtfachwerk zu belassen. Beim Entfernen der Aussendämmung entdeckte man im Erdgeschoss an der Westseite ein Fenster aus dem 19. Jahrhundert, welches bei einem Umbau abgedeckt und zugemauert worden ist. Dieses Fenster, ein sogenanntes T-Fenster, wurde an Ort und Stelle belassen und restauriert und diente als Vorbild zur Rekonstruktion der anderen Fenster. Weiter blieben auch die Schaufenster von 1930, ein Sprossenfenster im zweiten Obergeschoss an der Westfassade aus der Zeit um 1925/30, als das Haus umgebaut wurde, und die Giebelfenster erhalten.

Zur originalen Farbgebung des Hauses kann man leider keine Aussagen mehr machen, da nicht mehr genügend Reste des Originalputzes auffindbar waren. Befunde gibt es jedoch an der Fassade im Sockelgeschoss. Dieser Putz stammt aus der Umbauphase von 1930 und weist mehrere Farbfassungen auf: olivgrün, ocker, verschiedene Grautöne. Grüntöne waren in den 1920er und 1930er Jahren sehr beliebt und sind an der Zeughausgasse 6 auch im Innern sehr präsent. Aufgrund des Umstands, dass einerseits der Schaufenstereinbau von 1930 ein äusserst prägendes Architekturelement des Hauses ist und im Sockelbereich am meisten Originalsubstanz inklusive Farbfassungen vorhanden ist, andererseits die Zeughausgasse 6 städtebaulich ein wichtiges Objekt ist, welches eine zusätzliche optische Präsenz haben darf, wurde entschieden, die gesamte Fassade der typischen Farbigkeit der 1920/30er Jahre nachzuempfinden. Die Zeughausgasse 6 erscheint heute als

grünes Haus mit einem graugrünen Sockelgeschoss und roten Fensterläden. Vom Postplatz her gesehen hat es eine würdevolle Präsenz und zeigt sich als eleganter, schlichter Kopfbau.

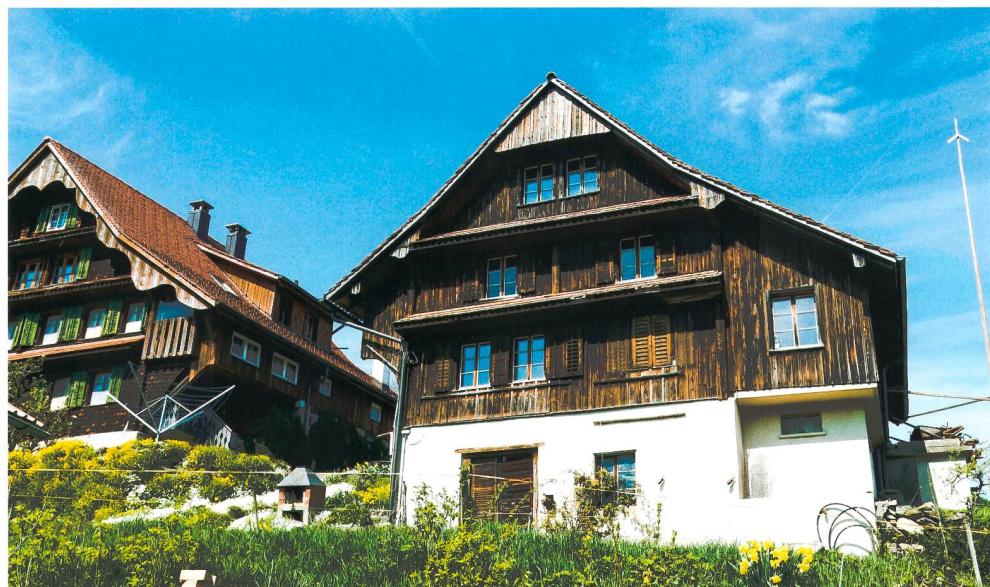
Abb. 51 Zug, Zugerberg, Berghof 1. Ansicht von Südosten. Links ist das grössere Wohnhaus Berghof 2 zu erkennen.

Der Berghof auf dem Zugerberg besteht neben den Ökonomiebauten aus zwei unmittelbar beieinander stehenden Wohnhäusern. Das reizvolle Duo wird gebildet aus dem grösseren Haus Berghof 2 und dem ähnlich aussehenden, jedoch kleineren Haus Berghof 1 (Abb. 51). Bevor letzteres 2018 einem Neubau weichen musste, konnte es bauhistorisch dokumentiert werden.

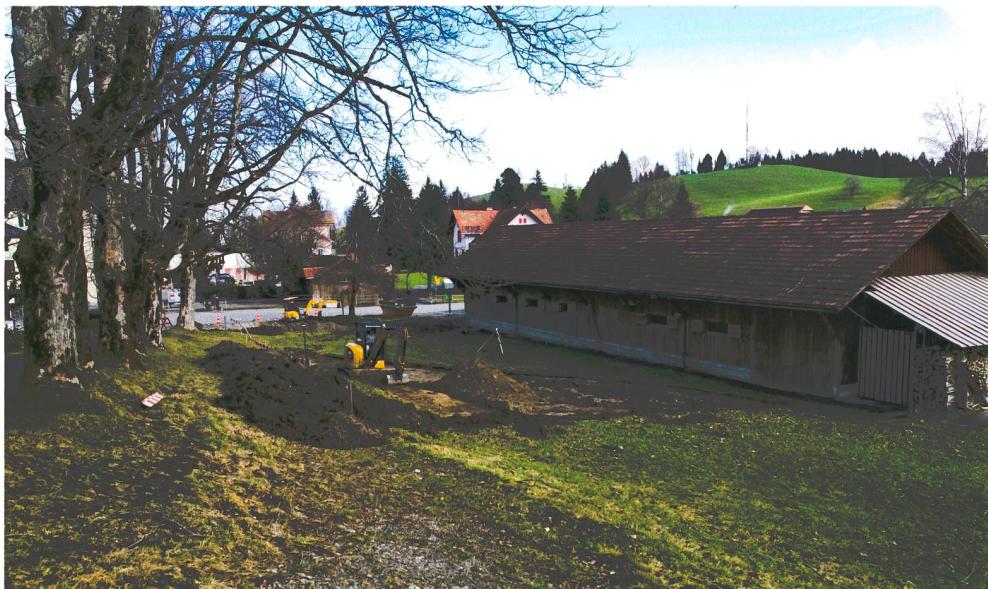
Abb. 52 **Zug, Zugerberg, Institut Montana.** Aushub für einen neuen Parkplatz auf dem Institutsareal.

Felsenegg-Strässchen eine Fläche von ca. 17×42 m unter Aufsicht des Amts für Denkmalpflege und Archäologie abhumusiert (Abb. 52). Das Baugelände befindet sich am Nordwestrand des Vorderen Geissbodens, einer sumpfigen Ebene auf der Anhöhe des Zugerbergs, und damit im Abhang eines eiszeitlichen Moränenwalls. Keine 200 m von der Baustelle entfernt wurde 1843 beim Torfstechen eine noch geschäftete jungsteinzeitliche Pfeilspitze gefunden, die im Museum für Urgeschichte(n) zu besichtigen ist.

Verschwinden der über dem Verwitterungsboden anstehenden Schichten geführt haben. Dies könnte beim Bau des Felsenegg-Strässchens geschehen sein, welches zum Internatsgebäude (Gebäudeadresse Felsenegg 20) hinaufführt, das 1902 errichtet wurde. Mit weiteren grossflächigen Bodeneingriffen ist im Bereich des Bauperimeters wohl beim Bau des Viehstalls zu rechnen, der um ca. 1965 erfolgt sein muss. Im relativ aufgelockerten kiesig-sandigen Material fanden sich vereinzelt stark zerkleinerte Porzellanscherben und kleinere Bruchstücke von Baukeramik, die bereits aus industrieller Produktion stammen dürften. Diese mit moderner Geschirr- und Baukeramik sowie einigen Metallteilen durchsetzte Planie bildete im flacheren nordöstlichen Teil gleichzeitig die Sohle der Aushubfläche.
