Zeitschrift: Tugium: Jahrbuch des Staatsarchivs des Kantons Zug, des Amtes für

Band: 36 (2020)

Rubrik: Amt für Denkmalpflege und Archäologie

Amt für Denkmalpflege und Archäologie

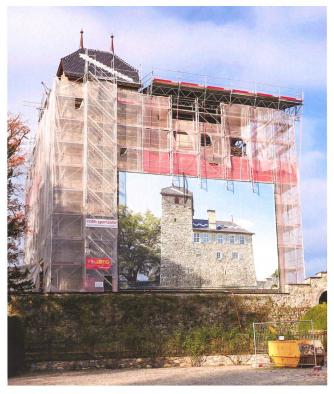
Abb. 1 Risch, Buonas, Schloss Buonas. Ansicht des eingerüsteten Schlosses von Süden

Die jüngsten Sanierungsarbeiten wurden durch einen Wasserschaden ausgelöst, welcher die Reparatur des Dachs erforderlich machte. Bei der Gelegenheit wurde auch die Fassade wieder instand gestellt. Das Ziel waren möglichst zurückhaltende Massnahmen, die den Unterhalt des Schlosses für die nächste Zeit sichern. Das historistische Erscheinungsbild sollte nicht verändert werden. Bei den Fassaden wurden alle Fugen und Stellen, in denen Wasser liegenbleiben und so dem Mauerwerk schaden könnten, geschlossen. Der über den See blickende Erker an der Nordostfassade ist aus einem sehr porösen Stein erstellt. Als Schutz wurde der gesamte Erker mit vor Ort gelöschtem Kalkputz versehen. Der früher das gesamte Schloss überziehende historische Putz war weiss,

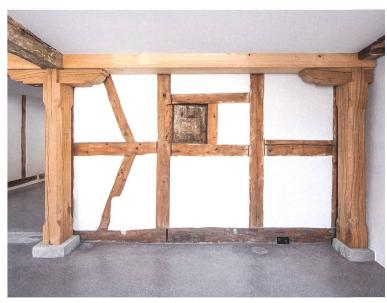
Abb. 4 Erdgeschoss. Fachwerkwand mit neuen Stützen und Unterzug nach der Sanierung 2020.

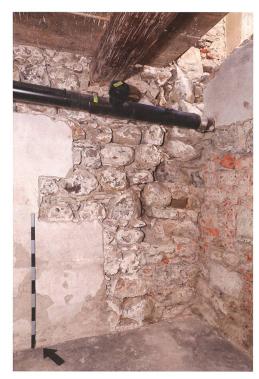
Abb. 2 In der nördlichen Brandmauer erhaltener Rest der Stadtmauer mit anstossendem Kernbau des Hauses Grabenstrasse 32. Blick nach Osten.

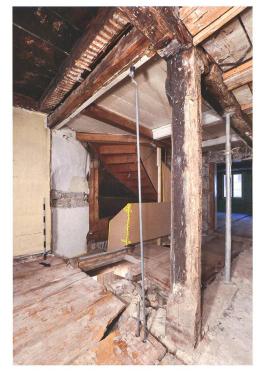
Abb. 3 Deckenbretter und Reste des rückwärtigen Steinbaus von 1448. Unterzug und Stütze von 1709 als Ersatz der gemauerten Wand. Blick nach Westen.

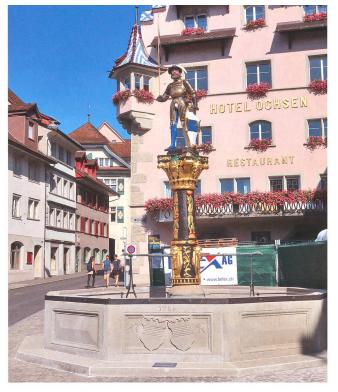
Abb. 1 Zug, Kolinplatz, Kolinbrunnen. Der Kolinbrunnen nach der Restaurierung. Zustand Sommer 2019.

2018 gelangte die Stadt Zug an die Denkmalpflege mit der Bitte um Unterstützung für die dringend notwendigen Restaurierungen der historischen Brunnenanlagen. Nachdem der Restaurator die drei Altstadtbrunnen der Stadt Zug genau untersucht und die jeweiligen Zu- und Bestandsberichte verfasst hatte, wurde beschlossen, in einem ersten Schritt den Kolinbrunnen zu restaurieren. Grund dafür waren die angetroffenen Schadensbilder, vor allem der Befund an der Figur: Im Bereich der Stabilisierungsstrebe war die Fussplatte gebrochen, und bei den Knöcheln waren markante Risse sichtbar. Solche Hinweise deuten in der Regel darauf hin, dass die statische Sicherheit der Figur nicht mehr gewährleistet sein könnte und daher ein dringender Sanierungsbedarf besteht. Beim Abbau der Figur im Dezember 2018 zeigte sich tatsächlich, dass der Sandstein bei beiden Knöcheln der Statue gebrochen war und die Figur alleine durch ihr Eigengewicht an Ort und Stelle stehen blieb. Mit grösster Vorsicht hob man die Brunnenfigur von der Brunnensäule und brachte sie ins Restaurierungsatelier (Abb. 2). Dort wurde sie zunächst sorgfältig gereinigt und einer Farbuntersuchung unterzogen. Es

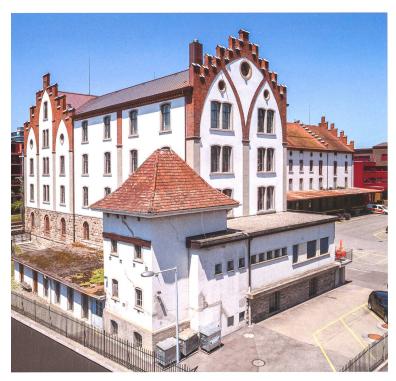
Abb. 1 **Zug, Untermüli 1.** Ansicht des neu renovierten Gebäudes 1 von Südosten mit wieder deutlich sichtbaren (Eck-)Lisenen.

Die Untermühle Zug wurde 1897/98 nach den Plänen der Firma Glarner & Cie, Gossau, in neugotischem Stil für die Untermühle Zug AG nördlich des Bahnhofs Zug, direkt neben den Gleisen und mit eigenem Anschluss, erstellt. Bauherren der zweiten vollautomatischen Handelsmühle der Schweiz und Gründer der Untermühle Zug AG waren die vier Unternehmer Johann Michael Stadlin, Major Fritz Wyss, Jakob Haab und Carl Stocklin-Schwerzmann. Der imposante Fabrikbau wurde nach Vorbildern der nordischen Backsteingotik mit rustiziertem Sockelgeschoss, Putzfassaden mit Lisenen und grosszügigen, symmetrisch angeordneten Gusseisenfenstern sowie Zinnengiebeln aus Sichtbackstein ausgeführt (Abb. 1 und 2).

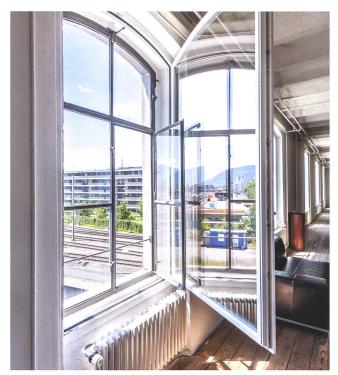
Abb. 4 Detail der Fensterertüchtigung: Das alte Gusseisenfenster wurde mit einem neuen, zusätzlichen Fensterflügel ergänzt.

Neben dieser wichtigsten baulichen Massnahme, nämlich dem Fabrikgebäude wieder ein dichtes Dach zu geben, war es dem Bauherrn ein grosses Anliegen, dass die Büroräumlichkeiten sommers wie winters ein besseres Raumklima aufweisen. Nachdem klar wurde, dass es sich bei den wunderbaren Fenstern um bauzeitliche, sehr selten gewordene Gusseisenfenster in sehr gutem Zustand handelt, war es aus denkmalpflegerischer Sicht unbedingt erforderlich, diese Fenster ungeschmälert zu erhalten. Zusammen mit dem Architekten, dem Bauherrn und Fachexperten gelangte man zur Lösung, den historischen Fenster im Innern ein einflügliges Fenster mit möglichst schmalem Rahmen vorzusetzen (Abb. 4). Durch diese Methode bleibt das historische Fenster selber unangetastet, die äussere Optik wird nicht verändert, da sich das Zusatzfenster aussen nicht abzeichnet, und das Raumklima wurde massgeblich verbessert.

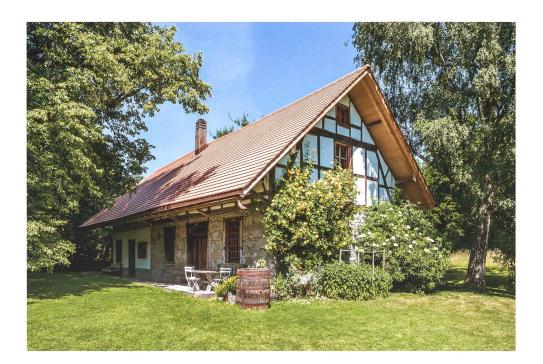
Abb. 13 Risch, Rotkreuz, Sonnenhof 1, Wasch- und Brennhaus. Ansicht von Südosten, Zustand nach der Sanierung.

und dem ehemaligen Wasch- und Brennhaus, das heute vor allem als Lager verwendet wird (Abb. 13). Dieses steht ungefähr 20 m nördlich des Wohnhauses und parallel dazu in einem grosszügigen Gartenbereich und zeigt mit der westlichen Giebelseite zur Dersbachstrasse. Das Gebäude erhebt sich über einem langgestreckten Grundriss und ist mit einem Satteldach gedeckt. Schon von aussen erkennt man die Unterteilung in einen älteren Gebäudeteil im Osten und einen neueren im Westen. Das Erdgeschoss besteht östlich aus einem unverputzten Bruchsteinmauerwerk, darüber erhebt sich das Dachgeschoss aus Fachwerk mit weiss verputzten Gefachen. Im Süden dieser Haushälfte ist der Haupteingang angeordnet - mit einer historischen Doppelflügeltür in der Mitte der Bruchsteinwand. Zudem sind in diesem Hausteil ringsum noch historische Sprossenfenster zu finden. Der neuere, westliche Hausteil steht auf einem niedrigen Betonsockel, darüber schliessen ein weiss verputztes Erdgeschoss und zwei Dachgeschosse mit einer Bretterschalung an. Im grosszügigen, östlichen Erdgeschossraum haben sich diverse historische Oberflächen erhalten: Der Boden ist mit grossen Sandsteinplatten bedeckt, die Bruchsteinwände sind im gesamten Raum unverkleidet, und an der westlichen Wand haben sich Reste von Kaminabzügen erhalten; eine dazugehörige Brennereianlage ist jedoch nicht mehr vorhanden. Die Decke besteht aus einem mittigen Längsbalken und darüberliegenden Querbalken. Im östlichen Teil des Raums fallen in diesen Querbalken leere Blattsassen und ein kleiner Verbindungsbalken auf, die auf eine ehemals dort platzierte Installation, z.B. eine Trotte, hindeuten könnten. Für diese Nutzung spricht auch ein für diesen Bautyp charakteristischer Fassadenlift an der westlichen Giebelfassade.

Im Frühjahr 2019 wurde das renovationsbedürftige Dach des Wasch- und Brennhauses saniert und neu mit Biberschwanzziegeln gedeckt. Einige defekte Sparren, Pfetten usw. wurden ersetzt, an den Firstpunkten wurde z. T. lediglich verstärkt. Zudem wurde die Geschossdecke im östlichen Hausteil unter Verwendung von Altholz erneuert. Mit diesen Massnahmen konnte das unter Denkmalschutz stehende Gebäude für die nächsten Jahrzehnte vor Witterungsschäden bewahrt werden.

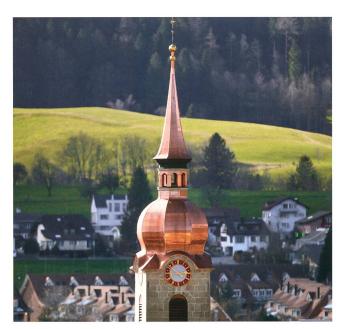
Am Turm der 1717–1725 im alten Dorfzentrum von Unterägeri errichteten Marienkirche traten Putzschäden in einem solchen Ausmass auf, dass eine Instandstellung unumgänglich war. Die im unteren Bereich des verputzten Turms geplante Sanierung setzte sich mit fortlaufender Arbeit über das schindelgedeckte Dach bis in die Spitze fort. Zur Beseitigung der Putzschäden musste der Deckputz ersetzt werden. Um zu verhindern, dass abtropfendes Wasser den neuen Putz erneut beschädigt, wurden die Steingesimse, die bisher keine Tropfkante hatten, mit einer schmalen und recht unauffälligen Tropfkante aus Metall versehen. Die Farbigkeit des Turms wurde wiederhergestellt (Abb. 15).

Abb. 15 Unterägeri, Marienkirche. Turm, nach der Sanierung von 2020

Da der Turm wegen der Sanierung des Putzes eingerüstet werden musste, sollte zugleich der Schindelschild des Zwiebeldachs ersetzt werden. Im Bereich des Zwiebelturms waren die Schindeln etwa hundertjährig. Es handelt sich dabei um von Hand ausgeschnittene Zinkbänder, die übereinander befestigt wurden. Wie historische Fotografien zeigen, wurden die zuvor materialfarbigen, also grauen Schindeln bei einer Sanierung 1977/79 vermutlich zum Schutz rot gestrichen. Die neuen Schindeln bestehen ebenfalls wieder aus Bändern, und die Grösse der einzelnen Schindeln entspricht dem historischen Vorbild. Der Unterschied besteht zum einen darin, dass die Ränder jetzt leicht abgekantet sind, sodass der Wind schlechter unter die Bänder fahren und sie aufbiegen kann, und zum anderen im Material. Statt Zink wurde ungestrichenes Kupfer verwendet. Das kleine Format der Schindeln und die komplizierte Geometrie des Zwiebeldachs mit Dachaufbauten waren eine Herausforderung für die Handwerker, die sie glänzend gelöst haben.

Da nun alles für die nächsten Jahrzehnte instand gesetzt war, blieb als Letztes zu entscheiden, wie mit der Laterne zwischen Zwiebelturm und Spitzhelm umzugehen sei. Als letztes Element am Turm war die Laterne noch mit rot gestrichenen Holzschindeln verkleidet, die in absehbarer Zeit hätten ersetzt werden müssen. Auch hier entschied man sich für eine Kupferverkleidung, in diesem Fall mit einer ausgeprägten waagrechten Kämpferlinie unterhalb der Bögen. Auch diese Linie entdeckt man bei genauem Hinsehen auf historischen Fotografien.

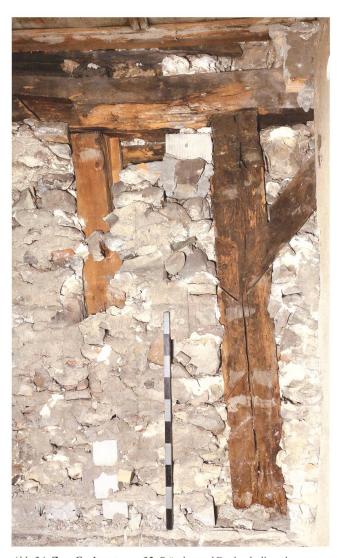
Abb. 24 **Zug, Grabenstrasse 32.** Ständer und Deckenbalken des hölzernen Erdgeschosses von 1371 in der südlichen Brandwand. Ansicht vom Haus Grabenstrasse 34, Blick nach Nordosten.
