Zeitschrift: Tugium : Jahrbuch des Staatsarchivs des Kantons Zug, des Amtes für Denkmalpflege und Archäologie, des Kantonalen Museums für Urgeschichte Zug und der Burg Zug

Band: 36 (2020)

Rubrik: Amt für Denkmalpflege und Archäologie

Amt für Denkmalpflege und Archäologie

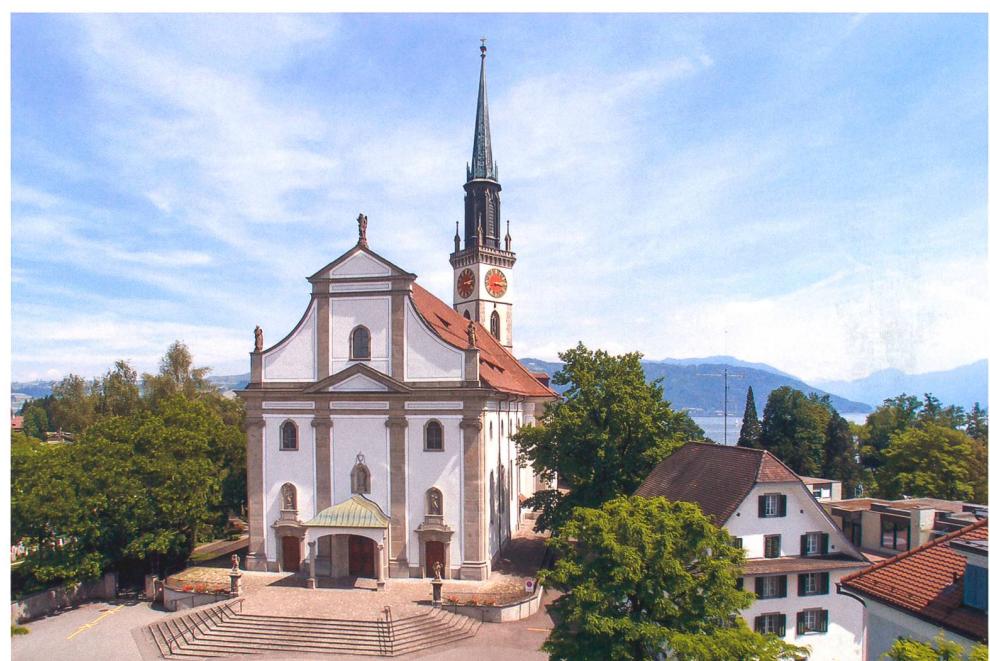
Abb. 1 Während langer Zeit war der spätgotische Glockenturm mit dem neugotischen Turmaufsatz von 1868 der katholischen Pfarrkirche St. Jakob in Cham mit 71,90 m Höhe das höchste Gebäude im Kanton Zug (Aufnahme 2006).

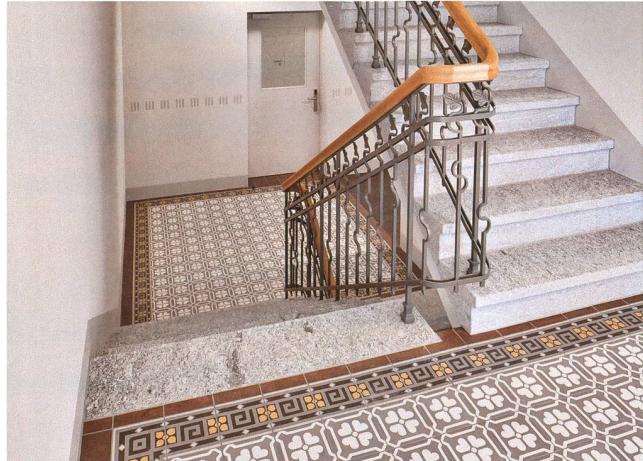
Abb. 2 Historisches Treppenhaus im Westtrakt.

Bei den seit 2012 laufenden Planungen war es für die Schwestern ein zentrales Bedürfnis, dass ein Teil der kleiner und älter werdenden Gemeinschaft möglichst lange in ihren Gebäuden leben kann. Dies erforderte die Herstellung einer barrierefreien Erschliessung von altersgerechten Wohnstrukturen im Westtrakt. Im Äusseren wurden an der Westfassade ein später angefügter dreiachsiger Risalit und ein eingeschossiger Anbau entfernt. Neue Holzfenster wurden eingebaut und mit Fensterläden ergänzt. Ebenso wurde der Balkon an der Südfassade in seine ursprüngliche Erscheinung rückgeführt. Die später hinzugefügte spindelförmige Fluchttreppe und die im 20. Jahrhundert unmassstäblich überformten Balkonplatten wurden entfernt und die historischen Säulen und Geländer instand gestellt. Ein besonderes Augenmerk galt dem bauzeitlichen Treppenhaus. Die Treppe mit Granitstufen, schmiedeeisernem Geländer und Zwischenpodesten aus Sinzinger Fliesen wurde restauriert und stellenweise ergänzt (Abb. 2).

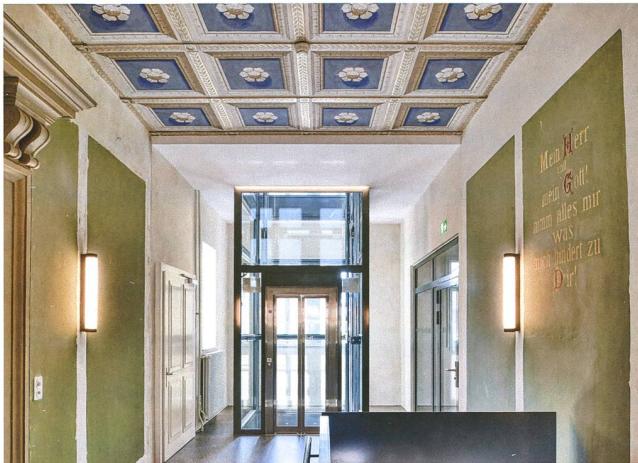
Abb. 3 Kirchenvorraum mit neuer Erschliessung und historischer Wandfassung.

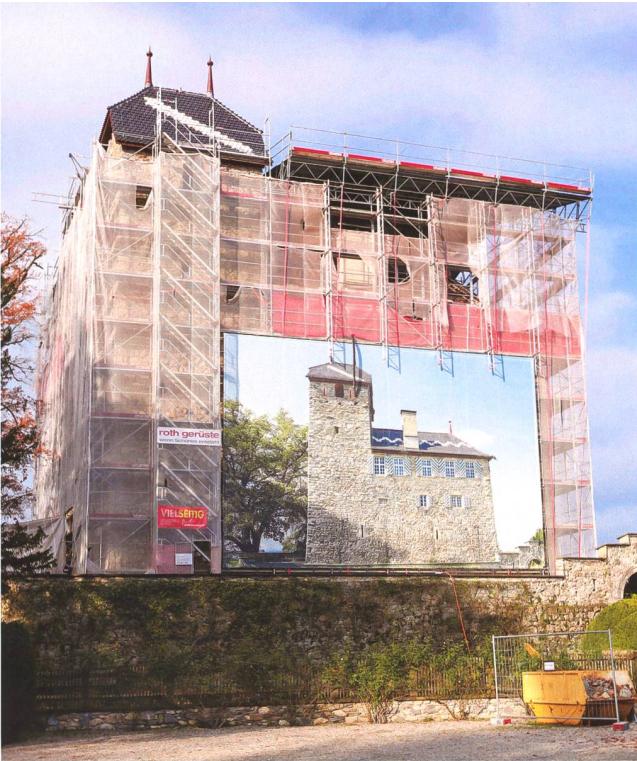
Abb. 1 Risch, Buonas, Schloss Buonas. Ansicht des eingerüsteten Schlosses von Süden.

Die jüngsten Sanierungsarbeiten wurden durch einen Wasserschaden ausgelöst, welcher die Reparatur des Dachs erforderlich machte. Bei der Gelegenheit wurde auch die Fassade wieder instand gestellt. Das Ziel waren möglichst zurückhaltende Massnahmen, die den Unterhalt des Schlosses für die nächste Zeit sichern. Das historistische Erscheinungsbild sollte nicht verändert werden. Bei den Fassaden wurden alle Fugen und Stellen, in denen Wasser liegenbleiben und so dem Mauerwerk schaden könnten, geschlossen. Der über den See blickende Erker an der Nordostfassade ist aus einem sehr porösen Stein erstellt. Als Schutz wurde der gesamte Erker mit vor Ort gelöschtem Kalkputz versehen. Der früher das gesamte Schloss überziehende historische Putz war weiss,

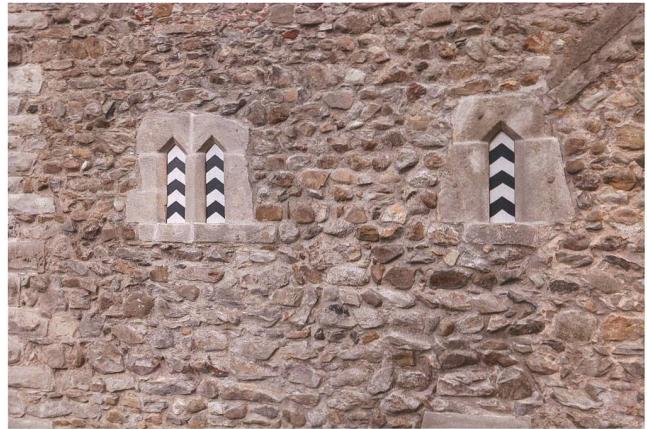
Abb. 2 Mauerabschnitt an der Südwestfassade mit bauzeitlichen Fensteröffnungen und Buckelquader-Eckverband. Blick nach Norden.

Der kompakte, auf einem schmalen Nagelfluhrücken gelegene Baukörper birgt noch heute wesentliche Teile der mittelalterlichen Burg. Das Mauergeviert von 22×16 m besteht aus grossformatigen Lesesteinen und Buckelquader-Eckverbänden aus Sandstein (Abb. 2). Die an den Abhang gebaute Burg erreichte gegen Nordwesten eine Höhe von 12 m, gegen Südosten am höchsten Punkt des Nagelfluhrückens von ca. 8 m. Die Südostmauer ist eine 2,7 m dicke Schildmauer. Sie war gegen das südöstliche Vorburggelände gerichtet, dessen Topografie wenig Schutz bot. Die Anordnung der erhaltenen Fensteröffnungen und die Binnenmauern deuten darauf hin, dass die Wohnbauten über dem Steilhang gegenüber der Schildmauer lagen. Bemerkenswert ist, dass an der Nordwestseite im zweiten Obergeschoss kein Mauerwerk bestand, während die Nordost- und Südostseite bis zur Oberkante des Geschosses aufgemauert waren. Dies ist mit einem Holzbau zu erklären, welcher diese Lücke füllte und seitlich von Wangenmauern geschützt war. Zwischen dem Wohntrakt und der Schildmauer dürfte sich ein kleiner Hof befunden haben. Verschiedene bauliche Elemente wie die zwei angetroffenen Formen der Fensteröffnungen und die Art des Eckverbands erlauben anhand von Vergleichen mit Bauten insbesondere in der Stadt Zürich eine Datierung der Burg-

anlage in die Zeit um 1260/1300. Der rechteckige Grundriss und die Kombination unterschiedlicher Bauteile (Wohnbau, Bering, Schildmauer) in einem kompakten Baukörper sind typisch für den späten Burgenbau. Bauherren dürften die Herren von Hertenstein gewesen sein, welche ihre durch Heirat erlangte Herrschaft Buonas mit einem neuen Herrschaftszentrum festigten. Konkrete Hinweise auf eine Vorgängerburg der Herren von Buonas lassen sich am vorhandenen Baubestand nicht finden.

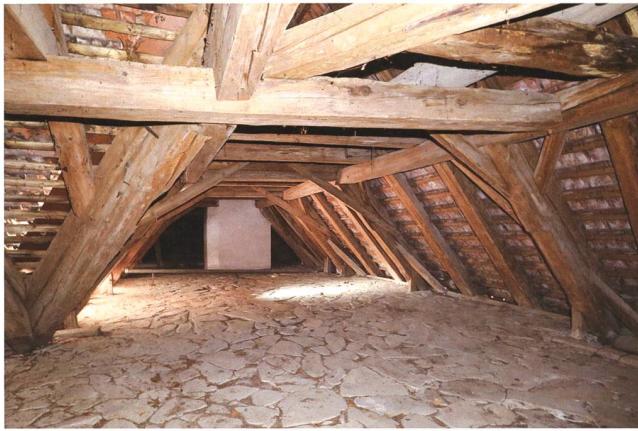
*Abb. 3 1495 dendrodatierter Dachstuhl über dem Nordwestflügel.
Blick nach Westen.*

Um 1478 brannte die Feste Hertenstein, wie der Familien- sitz im 15. Jahrhundert genannt wurde, ab. Der Wiederaufbau, mit welchem das in den Schriftquellen nun als «Schloss» bezeichnete Gebäude sein heutiges Volumen erhielt, erfolgte

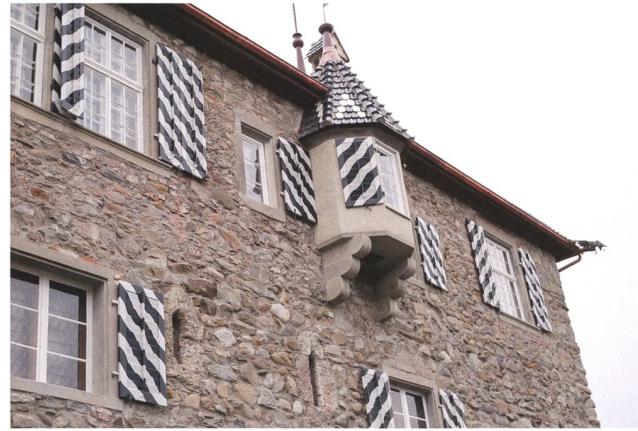
Abb. 4 Neu verputzter Erker an der Nordostfassade. Blick nach Westen.

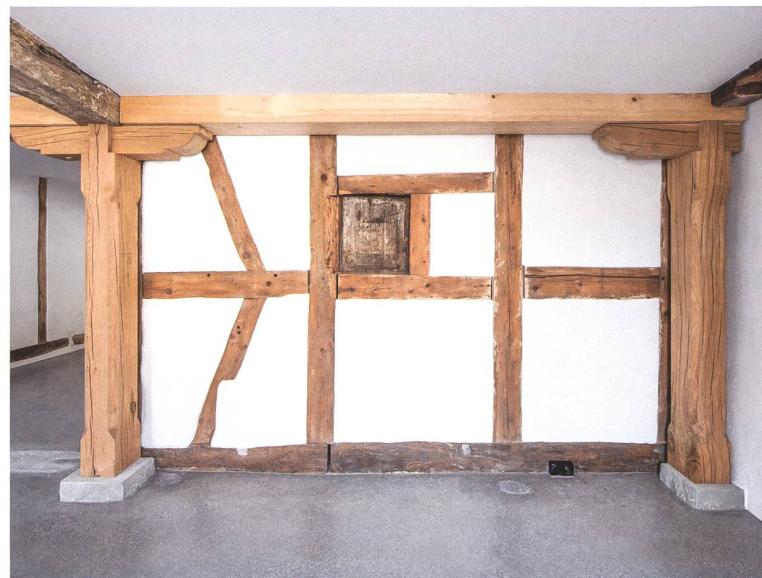
Abb. 4 Erdgeschoss. Fachwerkwand mit neuen Stützen und Unterzug nach der Sanierung 2020.

Nach der Bauuntersuchung wurde das Gebäude saniert und für Wohnungen sowie ein im Erdgeschoss liegendes Ladenlokal hergerichtet. Im Erdgeschoss wurde die Tragstruktur mit einem Unterzug ergänzt, der auf zwei Stützen gemäss historischem Vorbild aufliegt und zugleich einen grösseren Durchgang zwischen zwei Räumen ermöglicht (Abb. 4). In den Wohnungen wurden die Decken ertüchtigt und neue Bäder sowie Wohnküchen eingebaut. Im ersten und

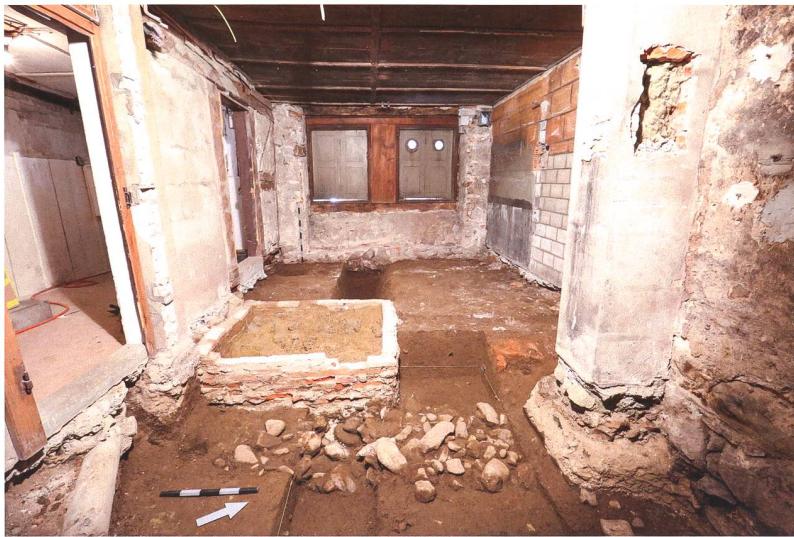
Abb. 1 Zug, Grabenstrasse 34. Im Vordergrund ein mit Steinen verfülltes Gräbchen, dahinter die gemauerte Tongrube mit halb aufbereitetem Ton und Werkstattabfällen. Blick nach Nordwesten.

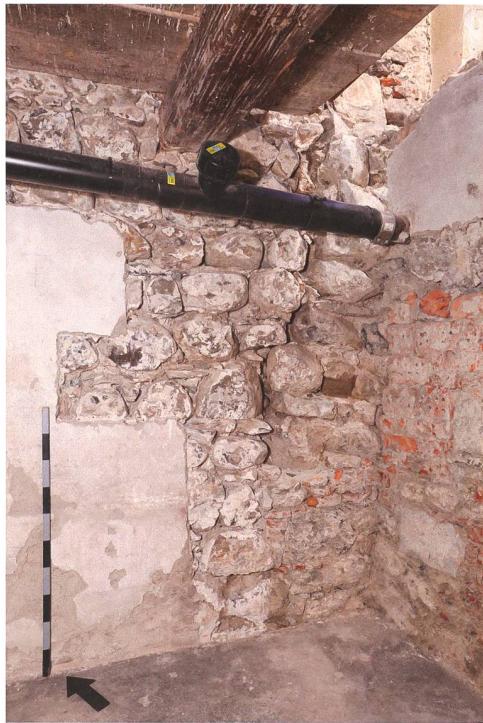
Abb. 2 In der nördlichen Brandmauer erhaltener Rest der Stadtmauer mit anstossendem Kernbau des Hauses Grabenstrasse 32. Blick nach Osten.

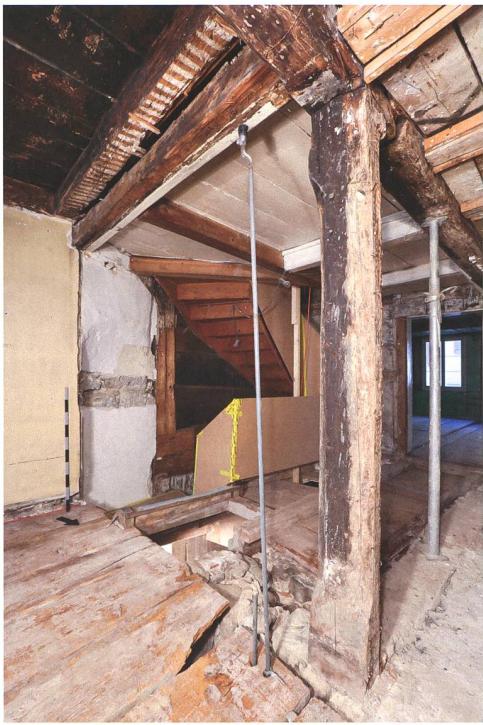
Abb. 3 Deckenbretter und Reste des rückwärtigen Steinbaus von 1448. Unterzug und Stütze von 1709 als Ersatz der gemauerten Wand. Blick nach Westen.

Wenige Bauteile eines Bohlenständerbaus in der südlichen Brandwand des Hauses Grabenstrasse 34 sind als älteste Bauphase des bestehenden Altstadthauses anzusprechen. Das Haus verfügte über ein hölzernes Erdgeschoss und einen separat abgebundenen, zweigeschossigen Wohnteil. Die dendrochronologische Datierung ergab ein Baujahr von 1372 (Fälldatum Herbst/Winter 1371/72 vierfach belegt). Der hintere, an die Stadtmauer anschliessende Hausdritt wurde nach Aussage der Holzaltersbestimmung 1448 zweigeschossig in Stein errichtet (Abb. 3). Nur gerade sieben Jahre später setzte man ein drittes gemauertes Geschoss darauf. Damit erreichte der gemauerte hintere Hausteil die gleiche Höhe wie der dazugehörige Holzbau im vorderen und mittleren Bereich der Parzelle.

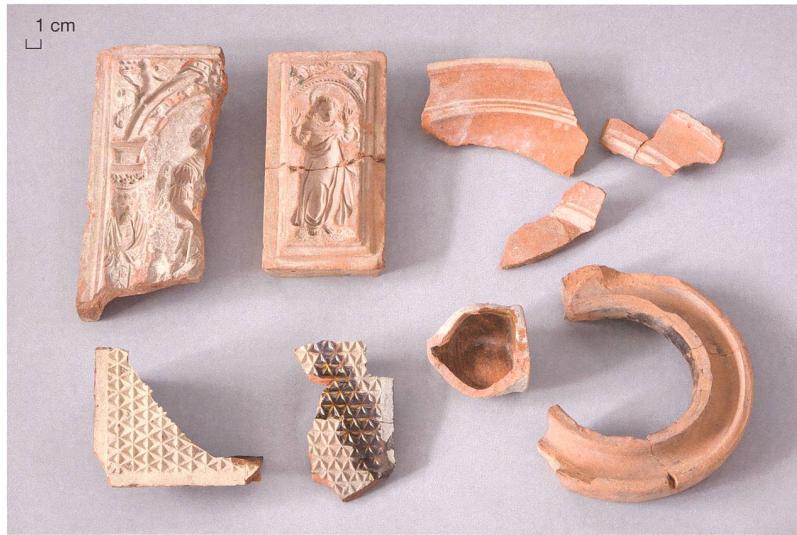
Abb. 4 Werkstattabfälle aus der Tongrube mit Kachelmodel, Halbfabrikaten von Schüsseln und Kacheln, einem Malhörnchen und einer Stapelhilfe.

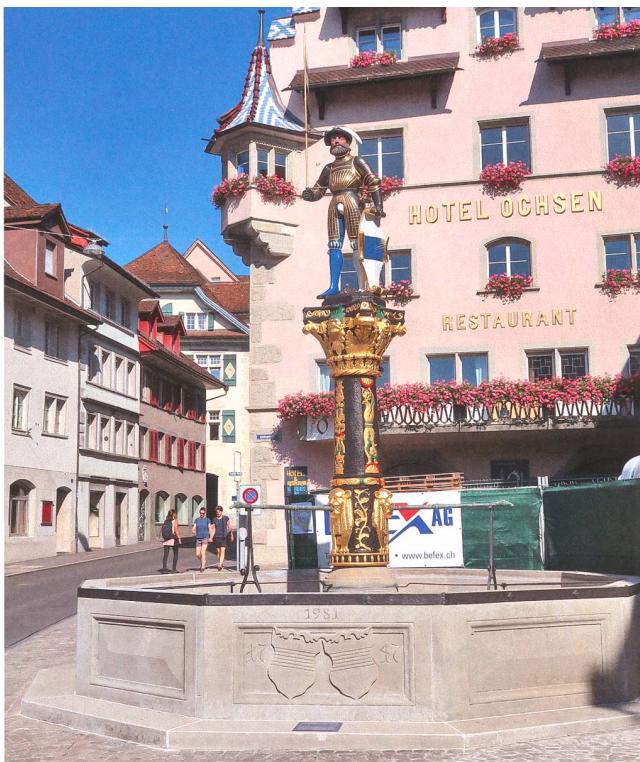
Abb. 1 Zug, Kolinplatz, Kolinbrunnen. Der Kolinbrunnen nach der Restaurierung. Zustand Sommer 2019.

stellte sich heraus, dass sie nicht eine reine Ölfarbenfassung aufwies, sondern eine Mischung aus Ölfarbe und Alkydharz. Zudem zeigten sich starke Schäden an den Vergoldungen. Es wurde entschieden, die letzte Fassung zu erhalten, zu restaurieren und sämtliche Vergoldungen – wo nötig – von Grund auf zu erneuern (Abb. 3). Bevor die eigentliche Restaurierung angegangen werden konnte, musste die Figur aber statisch ertüchtigt werden: Drei vertikale Ankerstangen aus Chromstahl wurden aufwendig mittels Laserbohrungen exakt in die Sandsteinfigur eingebracht und bürgen nun für die statische Sicherheit der Statue.

Die Farbfassungen und die Vergoldungen der Säule und des Kapitells wurden analog der Figur behandelt, d.h. die Farbfassungen der letzten Restaurierung blieben erhalten, und die Vergoldungen wurden wieder aufgebaut. Während an der Figur die Halterungen der Waffen, die Haltestange sowie Klammern neu aus Chromstahl ausgeführt wurden, mussten die Eisenteile wie das Kronenband, die Kesseleisen, Verklammerungen und die Attribute gegen Rost behandelt und neu gefasst werden.

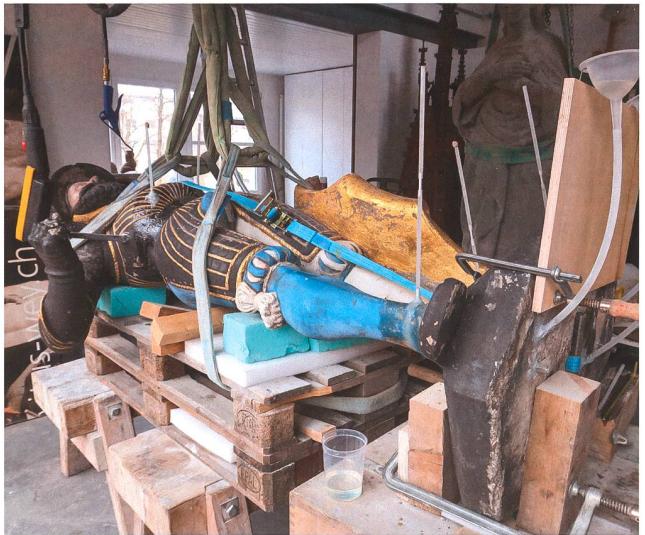
Abb. 2 Statische Sicherung, Transport und Lagerung im Restaurierungsatelier.

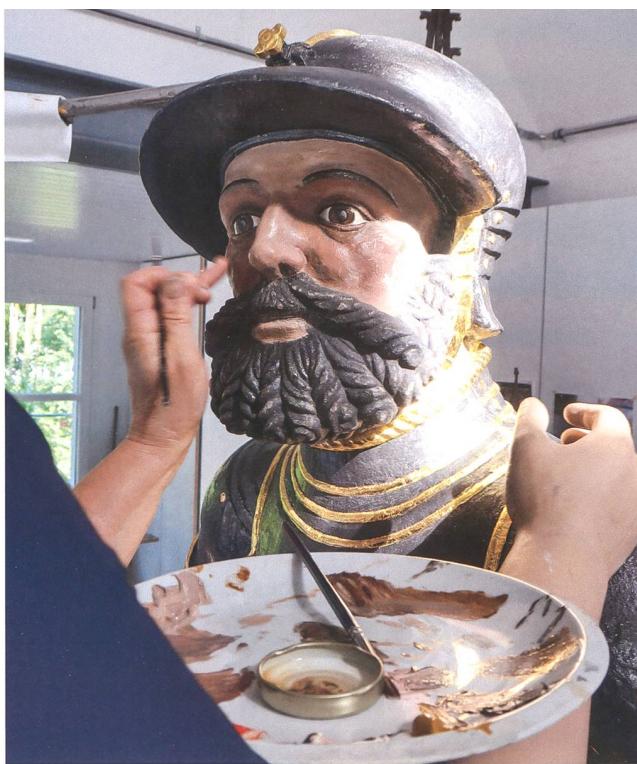
Abb. 3 Die Brunnenfigur wird sorgfältig gereinigt und restauriert.

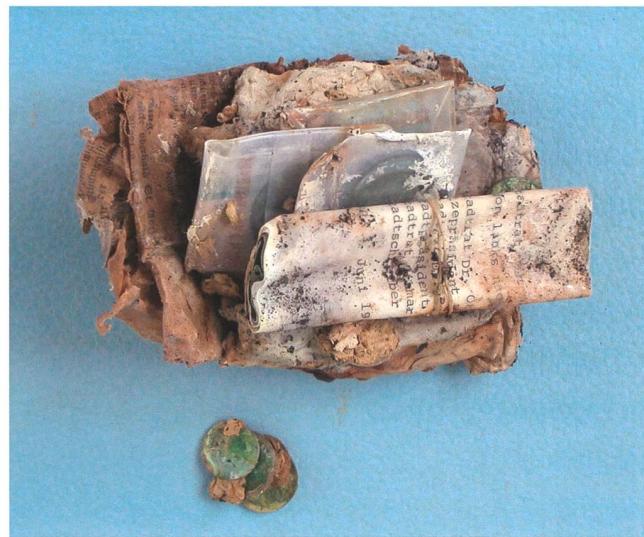
Abb. 4 Durchnässte Beigaben aus dem Kapitell des Kolinbrunnens, Fundzustand, Februar 2019.

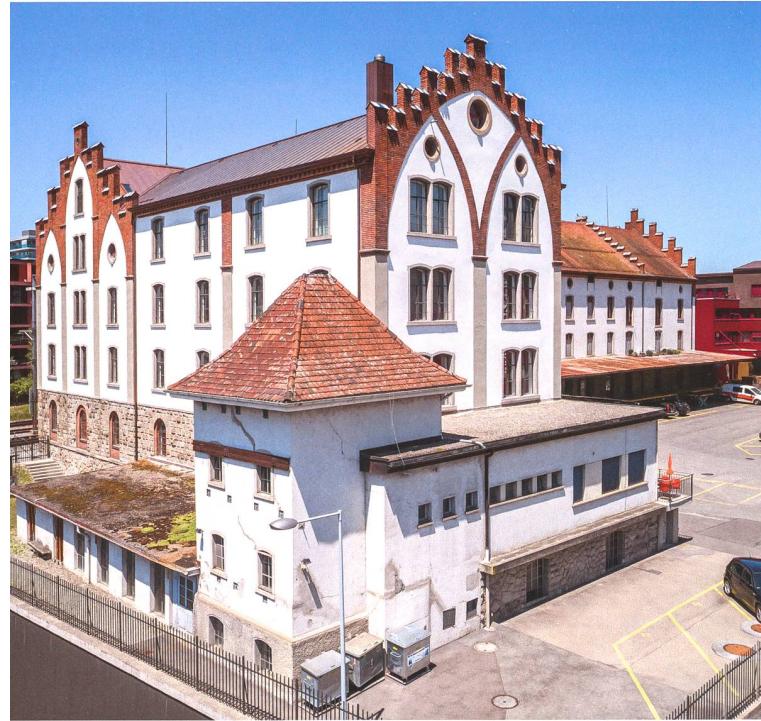
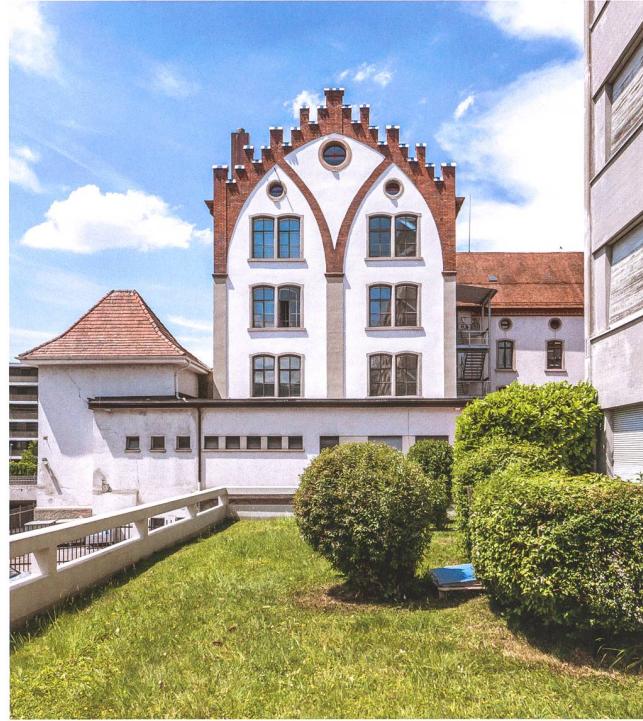
Abb. 1 Zug, Untermüli 1. Ansicht des neu renovierten Gebäudes I von Südosten mit wieder deutlich sichtbaren (Eck-)Lisenen.

Abb. 2 Ostfassade mit Zinnen und Zinnenziegel in den Zugerfarben.

Die Untermühle Zug wurde 1897/98 nach den Plänen der Firma Glarner & Cie, Gossau, in neugotischem Stil für die Untermühle Zug AG nördlich des Bahnhofs Zug, direkt neben den Gleisen und mit eigenem Anschluss, erstellt. Bauherren der zweiten vollautomatischen Handelsmühle der Schweiz und Gründer der Untermühle Zug AG waren die vier Unternehmer Johann Michael Stadlin, Major Fritz Wyss, Jakob Haab und Carl Stocklin-Schwerzmann. Der imposante Fabrikbau wurde nach Vorbildern der nordischen Backsteingotik mit rustiziertem Sockelgeschoss, Putzfassaden mit Lisenen und grosszügigen, symmetrisch angeordneten Gusseisenfenstern sowie Zinnengiebeln aus Sichtbackstein ausgeführt (Abb. 1 und 2).

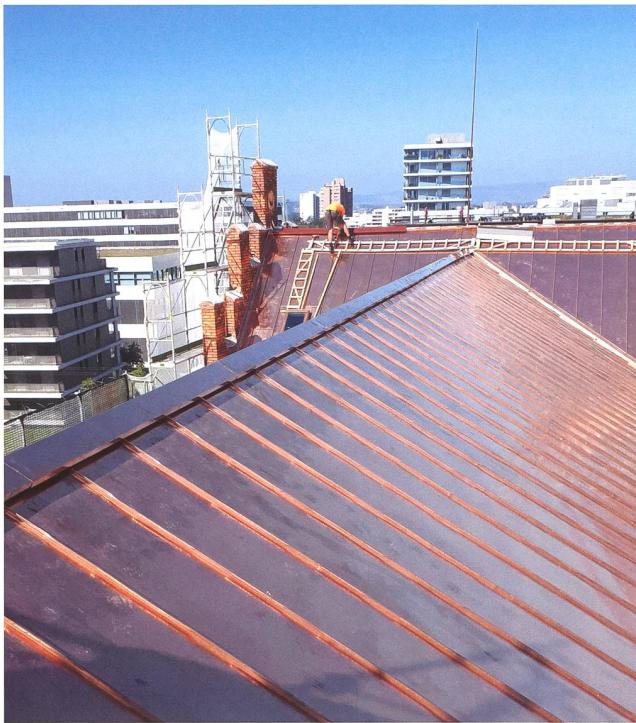
Abb. 3 Neu erstelltes Kupferdach, Blick Richtung Westen.

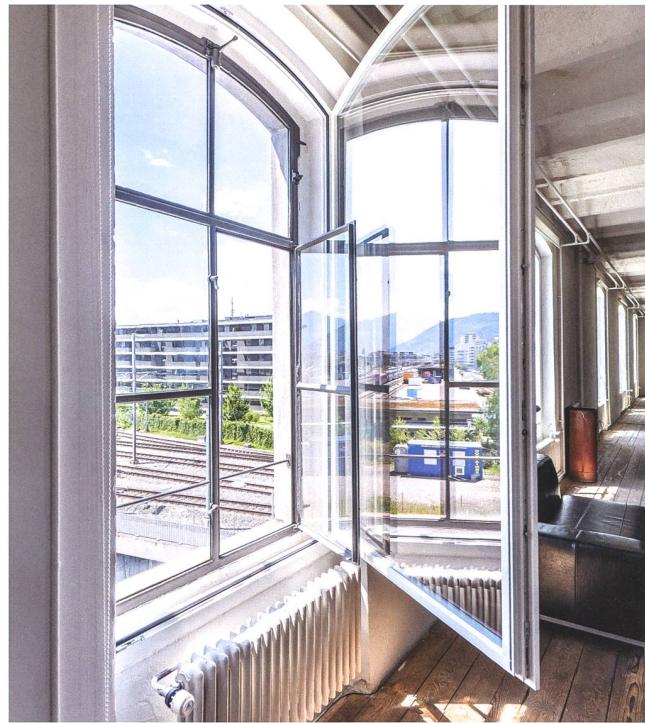
Abb. 4 Detail der Fenstererneuerung: Das alte Gusseisenfenster wurde mit einem neuen, zusätzlichen Fensterflügel ergänzt.

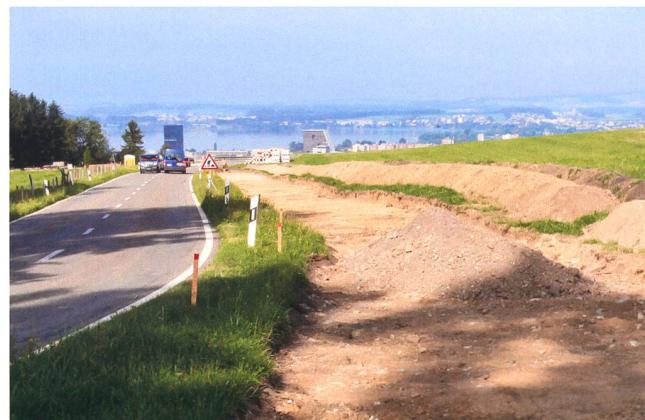
Abb. 1 Baar, Ägeristrasse. Übersicht über die römerzeitliche Fundstelle auf dem Strassenabschnitt nördlich des Moosbach-tobels. Blick gegen Westen in Richtung Zugersee.

Im Bereich des Strassenabschnitts nördlich des Moosbach-tobels, vor der scharfen Rechtskurve in Richtung Baar (Abb. 1), konzentrierten sich auf ca. 17 m Länge hingegen Funde, welche zweifelsfrei der römischen Epoche zugeordnet werden können. Es handelt sich um Bruchstücke von Reibschalen, Leistenziegeln, Geschirrkeramik und Glas, die in einer tonigen, gräulichen Erdschicht steckten. Darin war allerdings auch – wohl aufgrund der Beackerung – neuzeitliches Fundmaterial eingestreut, u.a. eine Musketenkugel aus Blei und eine grün glasierte Leistenkachel aus dem 16./17. Jahrhundert.

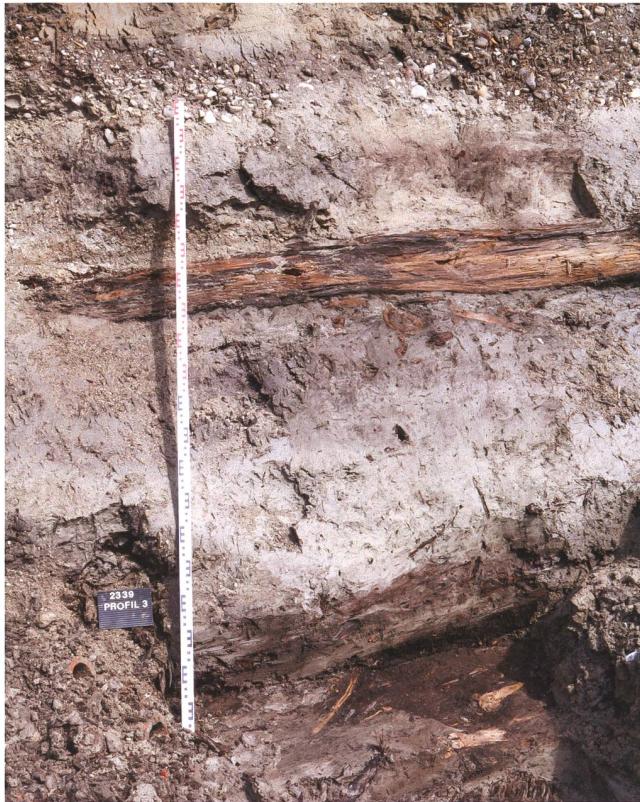
Abb. 5 Baar, Neuhofstrasse 32/34, «Quadrolith». Profil der Baugrube mit liegenden Hölzern und Torf unter einer grauen Sand- und Siltschicht.

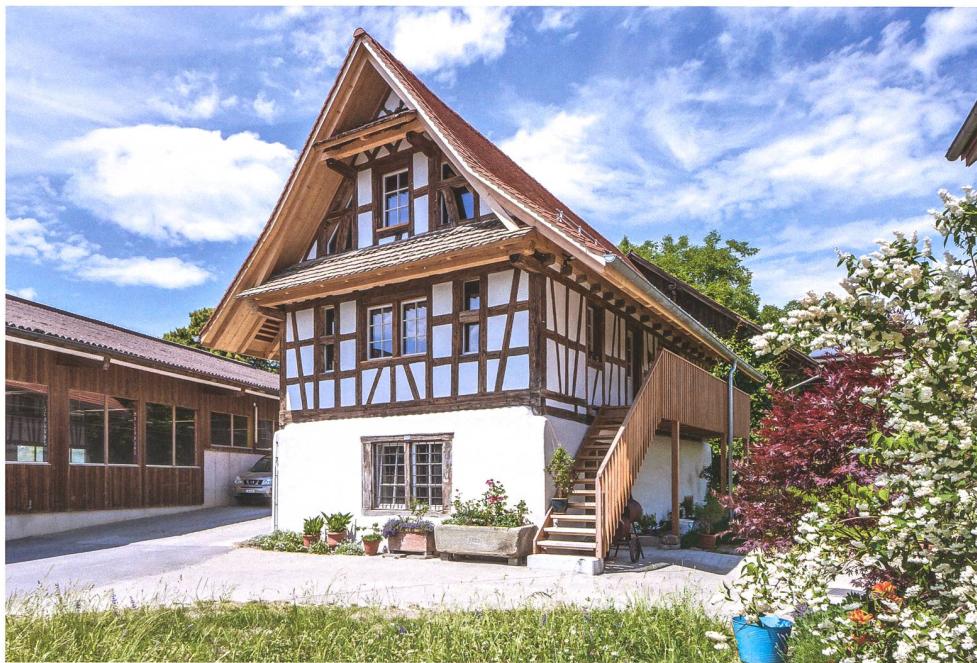
Abb. 7 Baar, Zimbelpass, Wasch- und Brennhaus. Das sanierte und umgenutzte ehemalige Wasch- und Brennhaus Zimbelpass, Ansicht von Südosten.

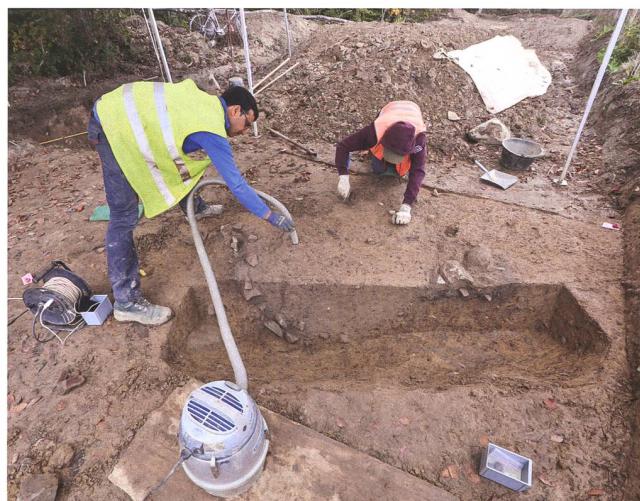
Abb. 8 Cham, Äbnetwald. Schnitt durch die in den anstehenden Geschiebelehm eingetiefte prähistorische Feuergrube. Der Befund wird durch ein jüngeres Ereignis (wannenförmiger Eingriff in der Bildmitte) gestört.

Im Norden der untersuchten Fläche fand sich eine vermutlich bronzezeitliche Feuergrube, deren östlicher Teil noch in situ lag. Im ungestörten Bereich lagen die Hitzesteine auf

einer Holzkohleschicht, der Grubenrand wies einen Brandrötungsssaum auf. Der westliche Teil der Feuergrube war durch ein jüngeres, wahrscheinlich natürliches Ereignis gestört (Abb. 8).

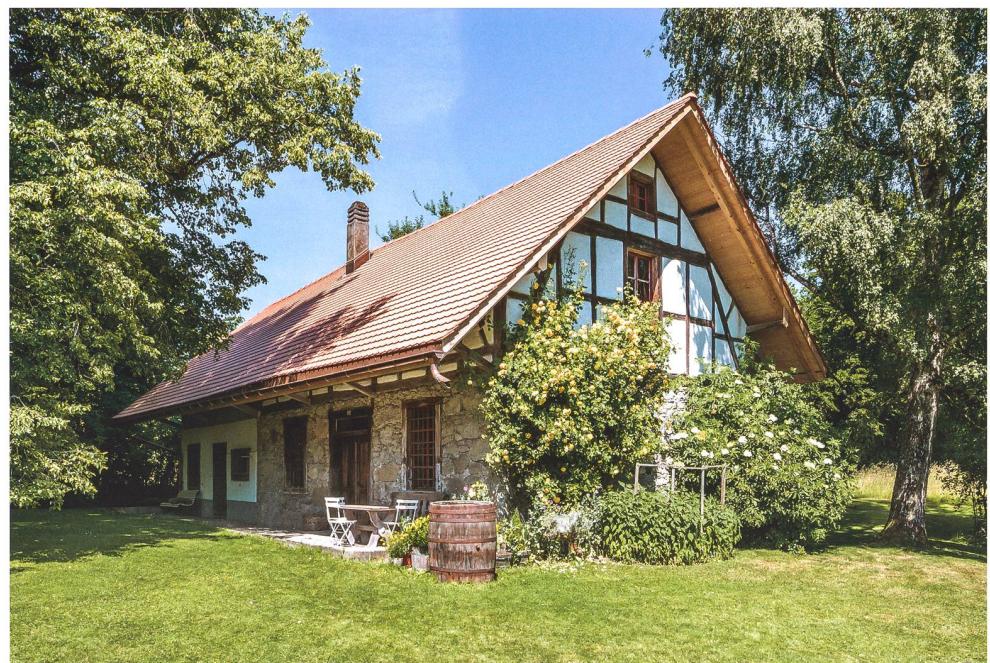
*Abb. 13 Risch, Rotkreuz,
Sonnenhof 1, Wasch- und
Brennhaus. Ansicht von
Südosten, Zustand nach der
Sanierung.*

und dem ehemaligen Wasch- und Brennhaus, das heute vor allem als Lager verwendet wird (Abb. 13). Dieses steht ungefähr 20 m nördlich des Wohnhauses und parallel dazu in einem grosszügigen Gartenbereich und zeigt mit der westlichen Giebelseite zur Dersbachstrasse. Das Gebäude erhebt sich über einem langgestreckten Grundriss und ist mit einem Satteldach gedeckt. Schon von aussen erkennt man die Unterteilung in einen älteren Gebäudeteil im Osten und einen neueren im Westen. Das Erdgeschoss besteht östlich aus einem unverputzten Bruchsteinmauerwerk, darüber erhebt sich das Dachgeschoss aus Fachwerk mit weiss verputzten Gefachen. Im Süden dieser Haushälfte ist der Haupteingang angeordnet – mit einer historischen Doppelflügeltür in der Mitte der Bruchsteinwand. Zudem sind in diesem Hausteil ringsum noch historische Sprossenfenster zu finden. Der neuere, westliche Hausteil steht auf einem niedrigen Betonsockel, darüber schliessen ein weiss verputztes Erdgeschoss und zwei Dachgeschosse mit einer Bretterschalung an. Im grosszügigen, östlichen Erdgeschossraum haben sich diverse historische Oberflächen erhalten: Der Boden ist mit grossen Sandsteinplatten bedeckt, die Bruchsteinwände sind im gesamten Raum unverkleidet, und an der westlichen Wand haben sich Reste von Kaminabzügen erhalten; eine dazugehörige Brennereianlage ist jedoch nicht mehr vorhanden. Die Decke besteht aus einem mittigen Längsbalken und darüberliegenden Querbalken. Im östlichen Teil des Raums fallen in diesen Querbalken leere Blattsassen und ein kleiner Verbindungs Balken auf, die auf eine ehemals dort platzierte Installation, z.B. eine Trotte, hindeuten könnten. Für diese Nutzung spricht auch ein für diesen Bautyp charakteristischer Fassadenlift an der westlichen Giebelfassade.

Im Frühjahr 2019 wurde das renovationsbedürftige Dach des Wasch- und Brennhäuses saniert und neu mit Biberschwanzziegeln gedeckt. Einige defekte Sparren, Pfetten usw. wurden ersetzt, an den Firstpunkten wurde z.T. lediglich verstärkt. Zudem wurde die Geschossdecke im östlichen Hausteil unter Verwendung von Altholz erneuert. Mit diesen Massnahmen konnte das unter Denkmalschutz stehende Gebäude für die nächsten Jahrzehnte vor Witterungsschäden bewahrt werden.

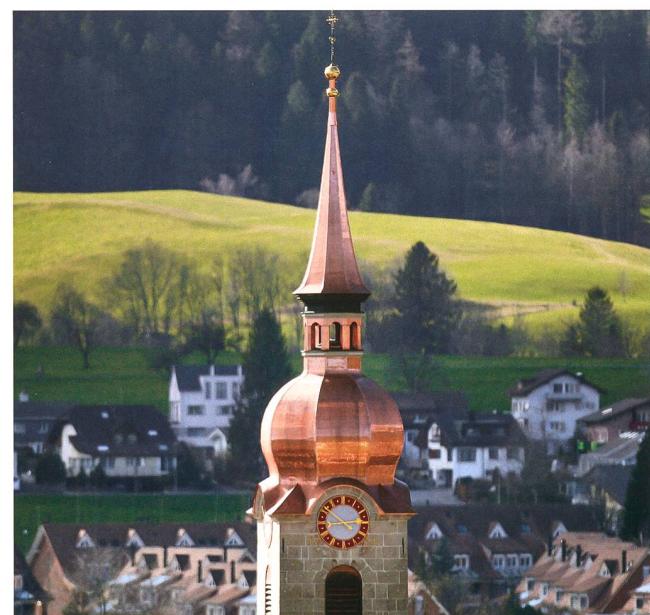
Abb. 15 *Unterägeri, Marienkirche. Turm, nach der Sanierung von 2020.*

Am Turm der 1717–1725 im alten Dorfzentrum von Unterägeri errichteten Marienkirche traten Putzschäden in einem solchen Ausmass auf, dass eine Instandstellung unumgänglich war. Die im unteren Bereich des verputzten Turms geplante Sanierung setzte sich mit fortlaufender Arbeit über das schindelgedeckte Dach bis in die Spitze fort. Zur Beseitigung der Putzschäden musste der Deckputz ersetzt werden. Um zu verhindern, dass abtropfendes Wasser den neuen Putz erneut beschädigt, wurden die Steingesimse, die bisher keine Tropfkante hatten, mit einer schmalen und recht unauffälligen Tropfkante aus Metall versehen. Die Farbigkeit des Turms wurde wiederhergestellt (Abb. 15).

Da der Turm wegen der Sanierung des Putzes eingerüstet werden musste, sollte zugleich der Schindelschild des Zwiebeldachs ersetzt werden. Im Bereich des Zwiebelturms waren die Schindeln etwa hundertjährig. Es handelt sich dabei um von Hand ausgeschnittene Zinkbänder, die übereinander befestigt wurden. Wie historische Fotografien zeigen, wurden die zuvor materialfarbigen, also grauen Schindeln bei einer Sanierung 1977/79 vermutlich zum Schutz rot gestrichen. Die neuen Schindeln bestehen ebenfalls wieder aus Bändern, und die Grösse der einzelnen Schindeln entspricht dem historischen Vorbild. Der Unterschied besteht darin, dass die Ränder jetzt leicht abgekantet sind, sodass der Wind schlechter unter die Bänder fahren und sie aufbiegen kann, und zum anderen im Material. Statt Zink wurde ungestrichenes Kupfer verwendet. Das kleine Format der Schindeln und die komplizierte Geometrie des Zwiebeldachs mit Dachaufbauten waren eine Herausforderung für die Handwerker, die sie glänzend gelöst haben.

Da nun alles für die nächsten Jahrzehnte instand gesetzt war, blieb als Letztes zu entscheiden, wie mit der Laterne zwischen Zwiebelturm und Spitzhelm umzugehen sei. Als letztes Element am Turm war die Laterne noch mit rot gestrichenen Holzschindeln verkleidet, die in absehbarer Zeit hätten ersetzt werden müssen. Auch hier entschied man sich für eine Kupferverkleidung, in diesem Fall mit einer ausgeprägten waagrechten Kämpferlinie unterhalb der Bögen. Auch diese Linie entdeckt man bei genauem Hinsehen auf historischen Fotografien.

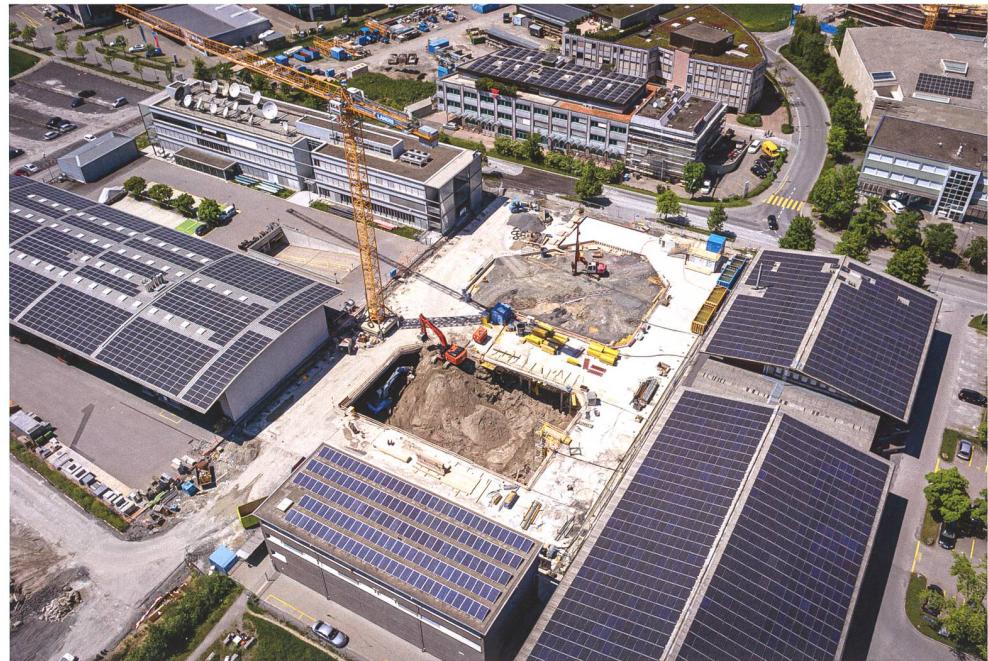
Abb. 18 Zug, Chollerstrasse 26.
Bauperimeter kurz nach Aushubbeginn. Die Deckelplatte der Untergeschosse weist zwei grosse Öffnungen für die Aushubbagger auf. Blick nach Nordwesten in Richtung Autobahn. Oben rechts noch knapp angeschnitten das Gebäude Erlenweg 5 im Rohbau; die Sumpfstrasse 18 befindet sich rund 100 m weiter links. Der Aufnahmestandort des Bildes befindet sich fast direkt über dem Lauf der Alten Lorze.

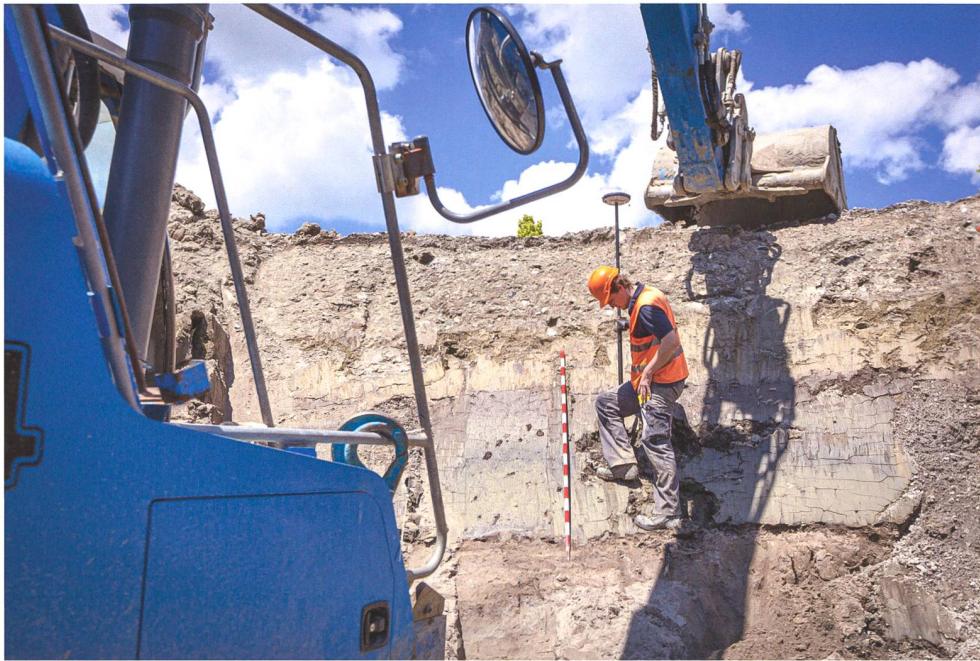
Abb. 20 Zug, Chollerstrasse 26. Vermessungsarbeiten am Stichprofil 3 im Nordosten des Bauperimeters. Unten sind die späteiszeitlichen Deltasande der Lorze zu erkennen, auf Höhe der Jalonspitze zeigt sich ein Erosionshorizont, der hier die frühbronzezeitliche Verlandungsschicht ausgeräumt hat. Gegen oben folgen die unterschiedlich gefärbten, teils organisch angereicherten Auelehma und schliesslich der Schotter des Baustellenplanums.

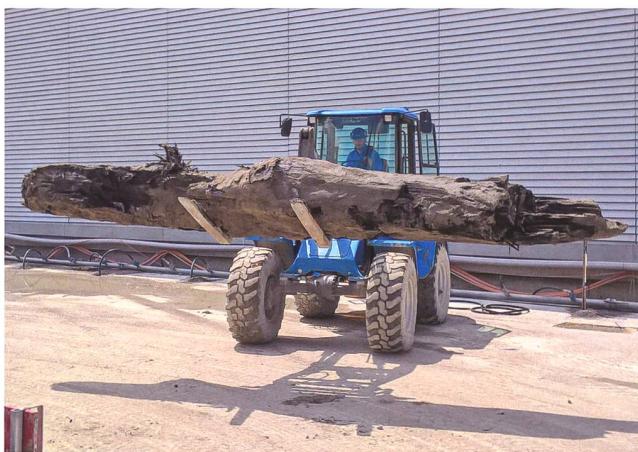
Abb. 21 Zug, Chollerstrasse 26. Bergung eines über 4 m langen Stammfragments einer Eiche (HolzNr. 4) mit dem Frontlader. Insgesamt war der liegende Stamm auf über 7 m Länge erhalten, bevor der Baum von der Schlitzwand gekappt wurde.

und grobsandigen, teilweise bis feinkiesigen Straten in der Mitte der Struktur sind gegen unten vor allem fein geschichtete schluffig-organische Sedimente vorherrschend, den oberen Abschluss der Verfüllung bildet eine mehrere Dezimeter starke schluffig-tonige, stark organische, horizontal verlaufende (Verlandungs-)Schicht. Ein (möglicherweise resedimentierter) Torfbrocken von der Sohle der Fliessrinne konnte ebenfalls ¹⁴C-datiert werden, mit einem wiederum in die Frühbronzezeit bzw. den Zeitraum von 2299 bis 2142 v. Chr. fallenden Ergebnis. Wie so häufig enthielt auch diese Fliessrinne zahlreiche im Verfüllsediment eingelagerte Hölzer, von denen eines, ein rund 4 cm starkes Ast- oder Stämmchenfragment des Hasels, deutliche Spuren der Nagezähne eines Bibers aufwies (HolzNr. 5, Abb. 22). Ausweislich einer weiteren Radiokarbondatierung gehört dieser Rest einer nahr-

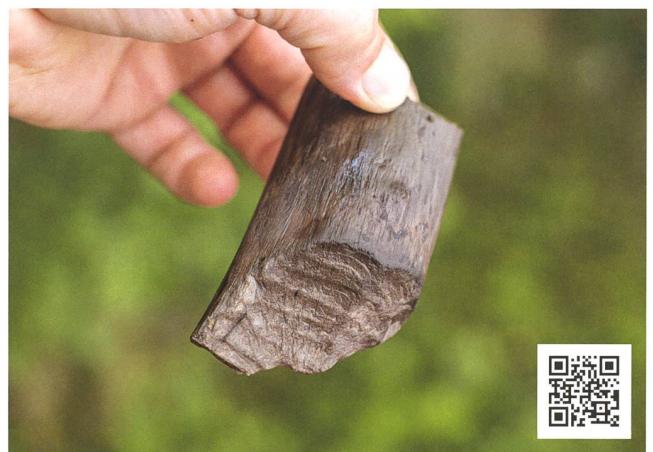
Abb. 22 Zug, Chollerstrasse 26. Vom Biber abgetrenntes Haselstämmchen (HolzNr. 5). Auf der Fläche unten sind deutlich die quer zum Holz verlaufenden Nagespuren zu erkennen. Ein 3D-Modell des Holzes findet sich unter <https://skfb.ly/6Qwr9>.

haftigen Bibermahlzeit in die ausgehende Spätbronzezeit zwischen etwa 922 und 828 v. Chr.; daraus ergibt sich auch ein deutlicher Hinweis auf den Verfüllzeitpunkt der Fliessrinne.

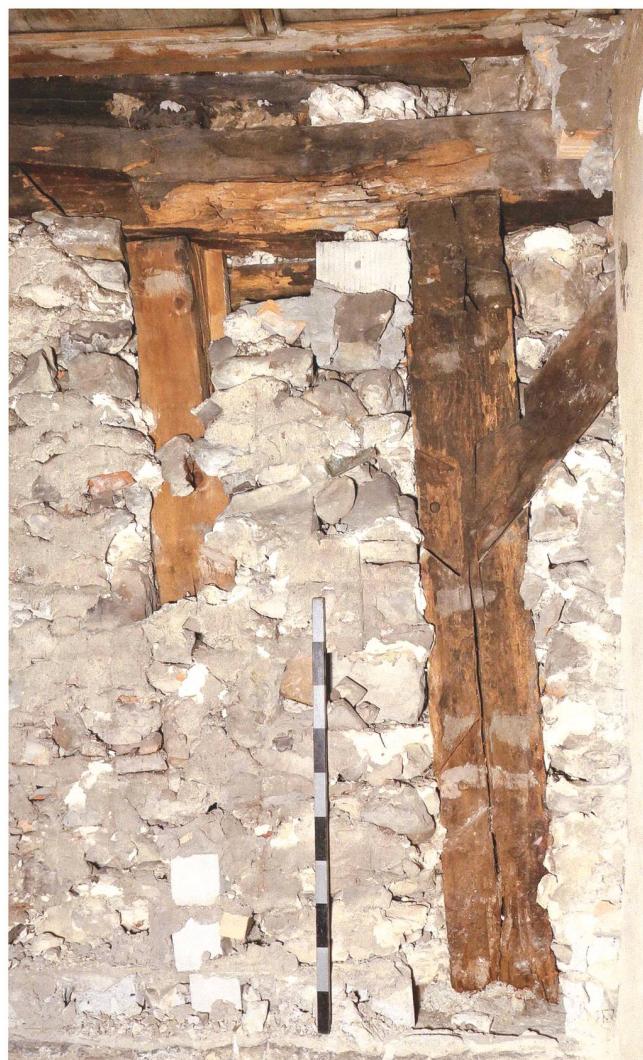
Abb. 24 Zug, Grabenstrasse 32. Ständer und Deckenbalken des hölzernen Erdgeschosses von 1371 in der südlichen Brandwand. Ansicht vom Haus Grabenstrasse 34, Blick nach Nordosten.

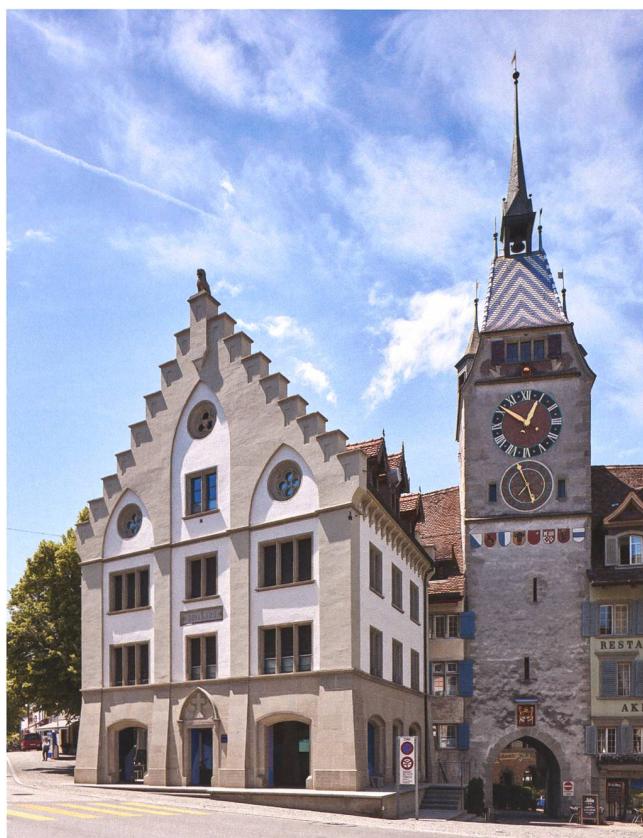
Abb. 27 Zug, Kolinplatz 14, Zollhaus. Zustand nach der Fassadensanierung. Ansicht von Osten.

Die ehemalige Stadtkanzlei, auch «Zollhaus» genannt, steht an prominenter Lage auf der Westseite des Kolinplatzes neben dem Zitturm (Abb. 27). Als Eckbau mit Treppengiebel prägt das Haus den Strassenraum in besonders hohem Masse und bildet ein bauliches Pendant zum gegenüberliegenden Hotel Ochsen (Kolinplatz 11) und zum Grosshaus (Kolinplatz 2). Das dreigeschossige Gebäude wurde 1868 von Dagobert Keiser sen. anstelle des 1584–1586 errichteten Zollhauses neu erbaut. Vom Vorgängerbau blieb dabei lediglich die rückwärtige Hausfront erhalten. Der repräsentative Neubau im neugotischen Stil sollte an die mittelalterliche Tradition und Geschichte anknüpfen und die Macht und politische Kontinuität der Stadtverwaltung veranschaulichen. Die reich gestalteten Fassaden weisen symmetrisch angeordnete, zwei- und dreiteilige Fenster auf und werden durch Blendspitzbögen und Rosetten akzentuiert. Das Satteldach schmücken verzierte Firstziegel, gotisierende Giebelgauben und Konsolen mit Masswerkfries an der Dachuntersicht. Den Treppengiebel bekrönt ein steinerner Löwe vom 1857 abgebrochenen Hechtbrunnen. Über dem Haupteingang an der Ostseite wurde ein Steinkreuz eingemauert. Dieses war vermutlich ursprünglich an der Westwand der Liebfrauenkapelle angebracht und zum Gedenken an den 1435 beim Ufereinbruch in der Altstadt ertrunkenen Stadtschreiber Hans Wickart erstellt worden. 1983–1985 wurde das Gebäude für die städtische Verwaltung umgebaut und in «Zollhaus» rückbenannt. Der Umbau geht auf ein Projekt des renommierten Architekten Hanns Anton Brütsch zurück, das neben der ehe-

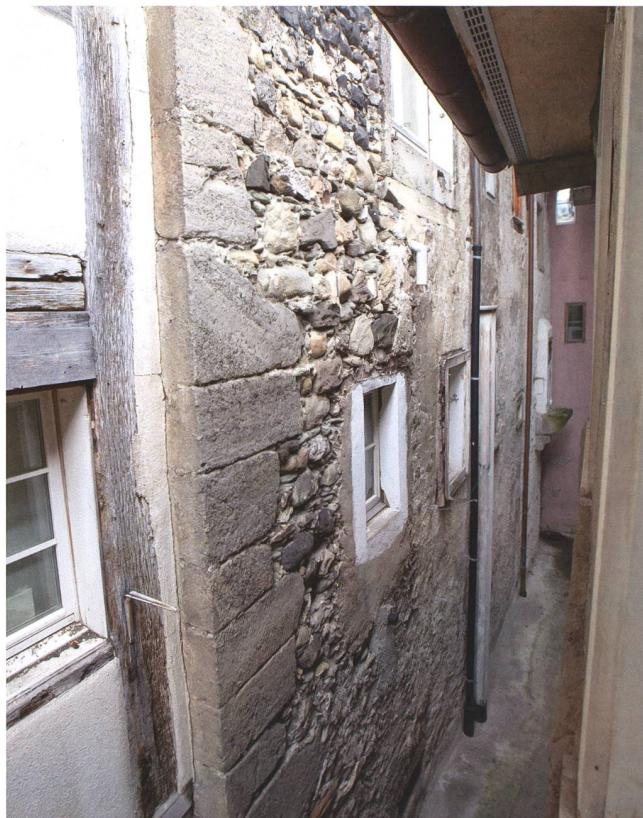
Abb. 30 **Zug, Oberaltstadt 16.** Ehgrabenseitige Hauswand mit sauberem Eckverband. Blick nach Süden.

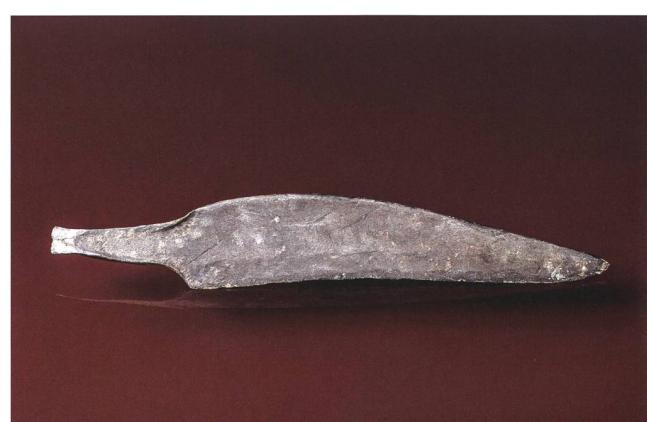
Abb. 33 **Zug, Zugerberg, Vorder Banholz.** Spätbronzezeitliches Messer, Länge 14,2 cm.

Im Vorderen Banholz, einem abgelegenen Waldstück auf dem Zugerberg, kam bei systematischen Prospektionsgängen die Klinge eines Bronzemessers zum Vorschein (Abb. 33). Das Stück steckte im Wurzelstock eines umgestürzten Baumes und war ursprünglich ca. 1,5 m tief im Boden verborgen.

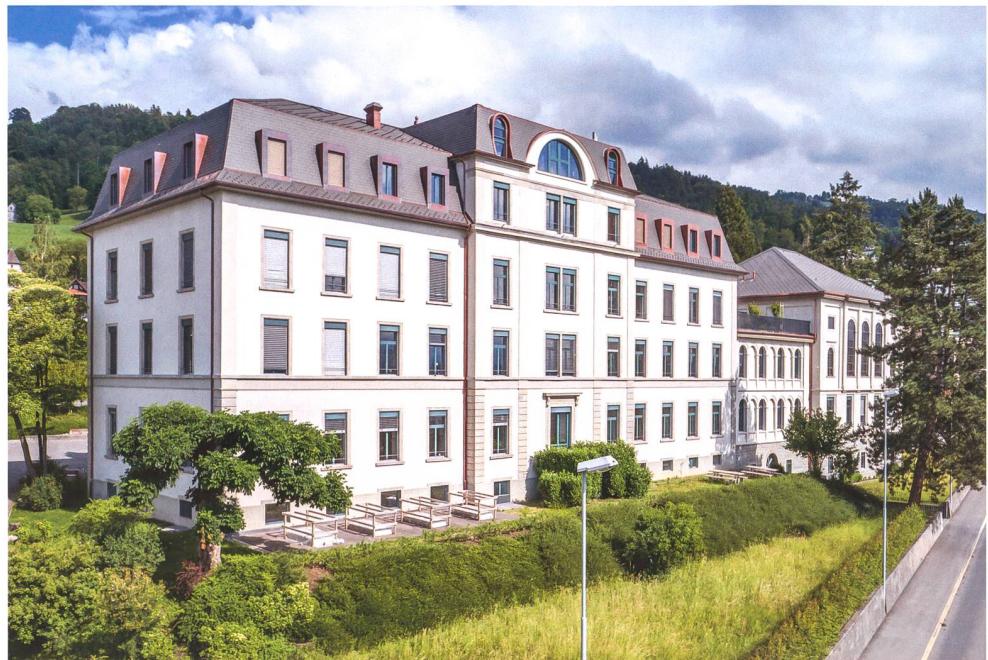
Abb. 34 Zug, Zugerbergstrasse 3, Kollegium St. Michael. Hauptgebäude, Zwischentrakt und Kapelle des Kollegiums St. Michael nach der Sanierung. Ansicht von Nordwesten.

Der Institutsbau des heutigen Kollegiums St. Michael entstand in mehreren Etappen (Abb. 34). 1874 schuf der Baumeister Leopold Garnin, der 1869/70 bereits das nahegelegene Handelsinstitut Neufrauenstein, das heutige Schulhaus «Athene», errichtet hatte, an der Zugerbergstrasse für das katholische Knabenpensionat ein monumentales Hauptgebäude in historistischer Formensprache. 1890 erweiterte er das Institut um eine Turnhalle, den heutigen Hörsaal, und 1903 komplettierte der südliche Erweiterungsbau mit der Kapelle von Karl Peikert das Institutsensemble.
