Zeitschrift: Tugium : Jahrbuch des Staatsarchivs des Kantons Zug, des Amtes für Denkmalpflege und Archäologie, des Kantonalen Museums für Urgeschichte Zug und der Burg Zug

Band: 37 (2021)

Amt für Denkmalpflege und Archäologie

Erste Erfahrungen mit dem teilrevidierten Denkmalschutzgesetz

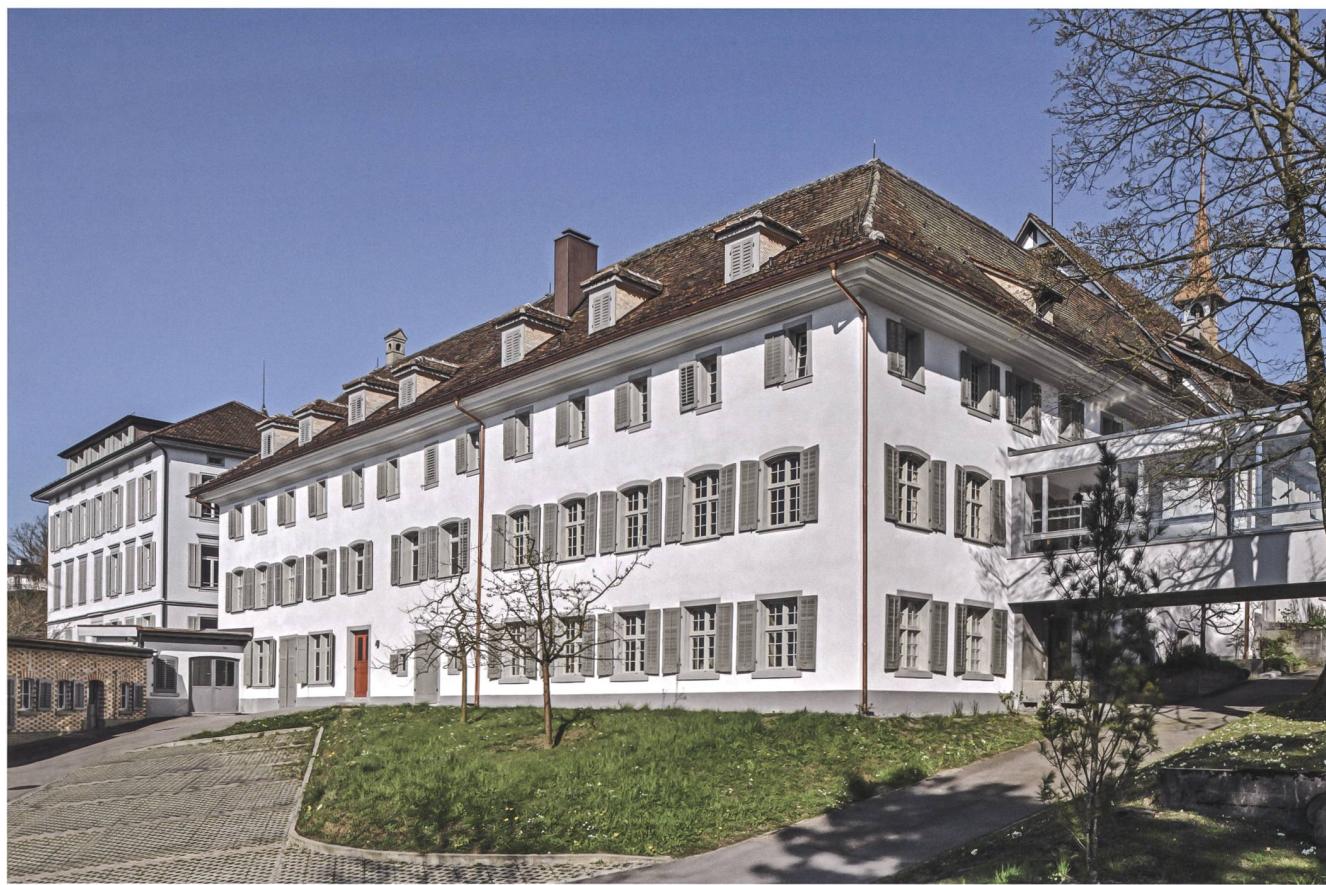
Abb. 1 Am denkmalgeschützten Kloster musste der schadhafte Fassadenputz ersetzt werden. Mit dem sogenannten Wormserputz stand ein prägendes Element der Zeit um 1900 fest, welches als Vorbild für die Fassadensanierung diente.

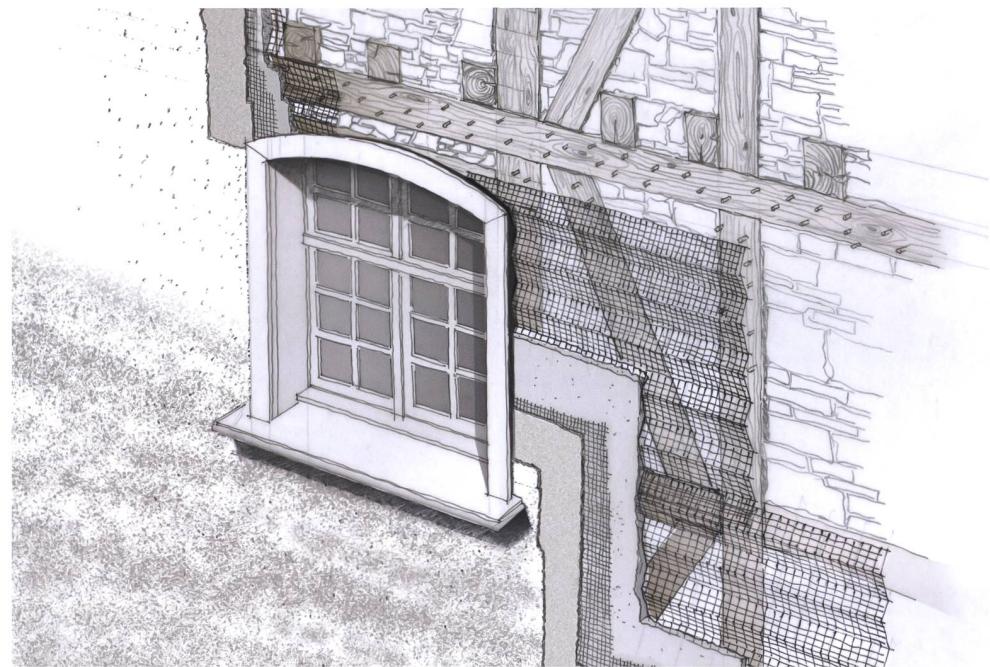
Abb. 2 Skizze Putzaufbau: Nach der Entfernung des alten Putzes zeigten sich die unterschiedlich materialisierten Bauetappen: Bruchsteinmauerwerk mit Stein- gewänden, Fachwerk mit Holz- gewänden. Da das Fachwerk historische Putzträger aufwies, entschied man, den Bau wieder zu verputzen.

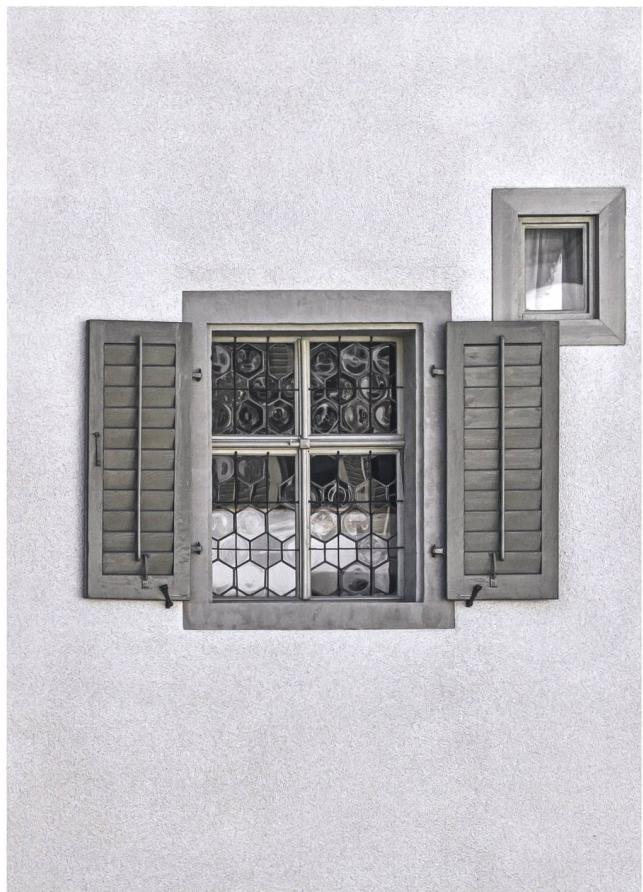
Abb. 3 Auch die Fenster und Fensterläden wurden im Rahmen der Fassadensanierung restauriert und erstrahlen nun dank der sorgfältigen Arbeit der Zimmerei Xaver Keiser AG und der Holzatelier Keiser AG aus Zug in neuem Glanz. Sie stammen wohl aus der Zeit um 1743/44.

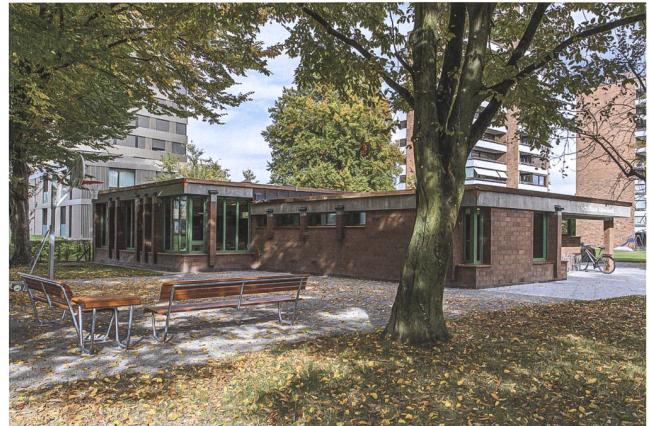
Abb. 2 Idyllisch eingebettet liegt das Kleinschulhaus Alpenblick zentral zwischen den Hochhäusern und ist jetzt wieder fachgerecht instand gestellt.

richtet, dient das Kleinschulhaus heute als Sonderschule der Gemeinden Cham und Hünenberg. Der Bau folgt der klaren und strengen Fassadengliederung sowie der reduzierten Materialwahl und Formensprache der Hochhäuser. Die Stufung mit den Volumen, das Spiel mit horizontal und vertikal versetzten Baukörpern setzt Stöckli beim Kleinschulhaus fort. Der Eingangsbereich mit Garderobe, Lehrerzimmer und Sanitäranlage ist etwas niedriger und setzt sich in seiner Volumetrie von den beiden dahinterliegenden Schulzimmern ab. Die Fassaden werden von rotbraunem Sichtbackstein, vertikal durch leicht vorkragende Backsteinpfosten, gerasterte Fenster sowie einer Dachplatte aus Sichtbeton charakterisiert. Die Betonplatte liegt im zurückversetzten Eingangsbereich auf einer Backsteinstütze auf. Simse, Rollladenkästen und Verkleidungen sind in Kupfer ausgeführt, dessen Farbe sich dem Backstein angleicht. Eine Verbindung zwischen dem Innen- und Aussenbereich schafft der mit geschliffenem Natursteinteppich ausgelegte Boden des Eingangs bzw. der Garderobe – ein Pendant zu den Waschbetonplatten im Aussenbereich bildend.

Im Innern sind die meisten Wände in Sichtbackstein gehalten. Die Betondecken waren nie auf Sicht ausgelegt, sondern schon ursprünglich mit schlichten Verbundplatten verkleidet. Die Betonrippen der Fenster stützen zugleich die Sichtbetonunterzüge der Decke.

Die Sichtbacksteinfassade ist auf raffinierte Weise hinterlüftet. Bei genauer Betrachtung finden sich oben und unten einzelne offene Fugen, welche die Luftzirkulation gewährleisten. Diese ausgeklügelte Technik hat Stöckli vermutlich aus

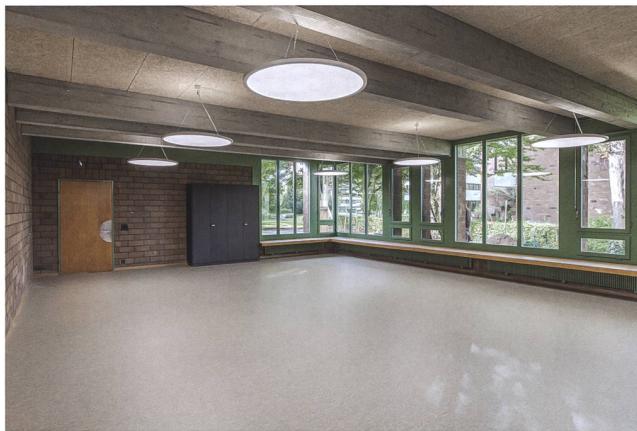
Abb. 3 Im zurechtgemachten Klassenzimmer orientiert sich die Gestaltung mit Ausnahme der Beleuchtung am historischen Vorbild. Die elektrischen Anschlüsse sind unsichtbar unter der Fensterbank integriert.

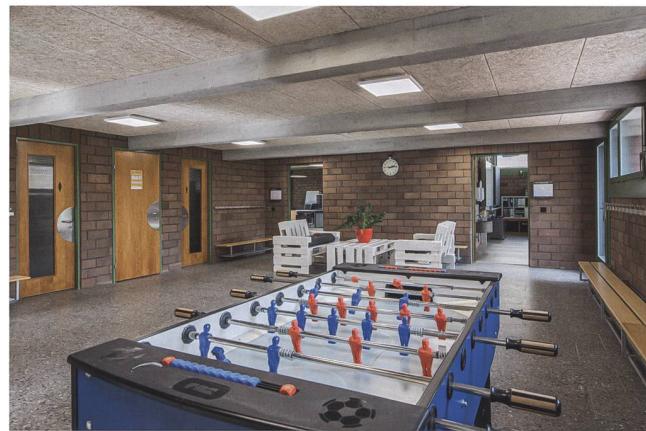
Abb. 4 Die Fenster wurden sorgfältig nachgebaut (rechter Bildrand). Kaum wahrnehmbar ist die neue Behindertentoilette stimmig zwischen zwei bestehende Türen eingefügt worden (linker Bildrand).

Den grössten Eingriff stellt ein Mauerdurchbruch für eine behindertengerechte Nasszelle dar. Die Türe ist den historischen Türen nachempfunden, besitzt aber keinen Glaseinsatz. Sie fügt sich unscheinbar mittig zwischen die zwei ursprünglichen Türen ein. Auf dem Flachdach mit Kiesdeckung wurde neu eine Solaranlage installiert, die zusammen mit der gut kaschierten Luft-Wasser-Wärmepumpe hinter dem Haus die bestehende Ölheizung ersetzt.

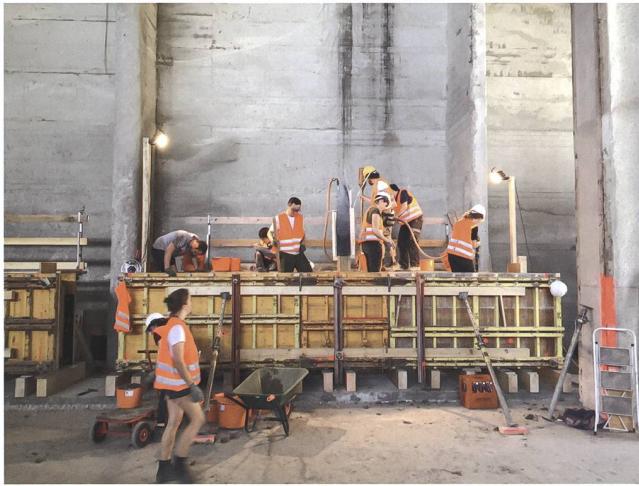
Abb. 1 **Cham, Hagendorf, Ziegeleimuseum.** Die Bauteile aus Stampflehm wurden von Studierenden in einer Produktionshalle in Brunnen (SZ) vorfabriziert.

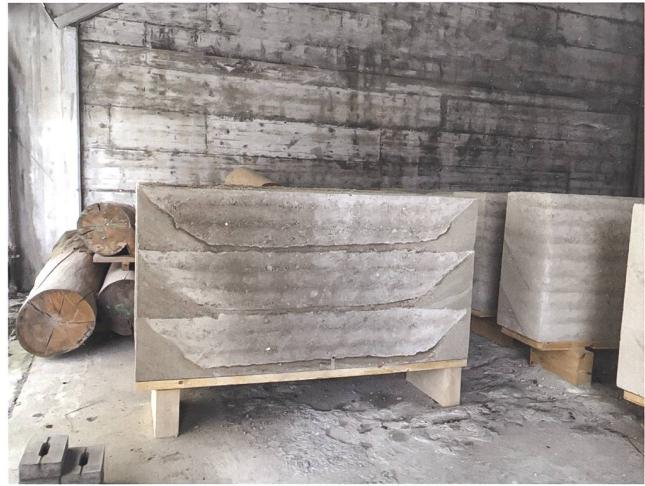
Abb. 2 Die ausgeschalteten Stampflehmelemente wurden zwischenlagert und danach auf den Bauplatz beim Ziegeleimuseum Cham transportiert.

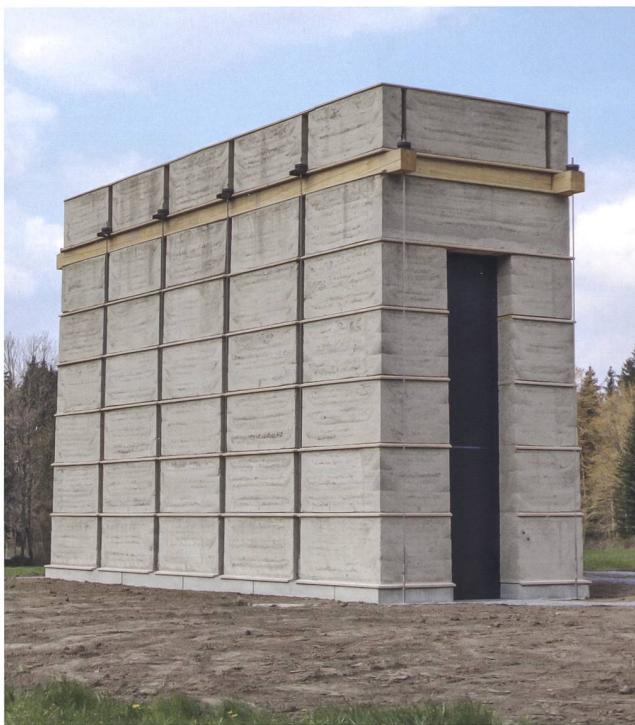
Abb. 3 Der StampflehmTurm am Tag seiner Einweihung am 17. April 2021. Das hohe Eingangstor ist durch eine aufklappbare Metalltür verschliessbar.

Der Turm beinhaltet einen Innenraum von 4×10 m Fläche und 7 m Höhe für Ausstellungen und Aktionen. Über eine Wendeltreppe ist die Aussichtsterrasse erreichbar, von der aus sich die durch altes Handwerk geprägte und unter Schutz stehenden Kultur- und Naturlandschaft des Ziegeleimuseums überblicken lässt. Dazu gehören die Ziegelhütte von 1873, das Wohnhaus sowie der 2013 erstellte Neubau, der das Ziegeleimuseum beherbergt. Die Handziegelei war bis 1933 in Betrieb. 1975 entging die Ziegelhütte nur knapp dem Abbruch. Die kantonale Denkmalpflege, der Naturschutzbund und Vertreter der Gemeinde Cham engagierten sich für die Erhaltung des einzigartigen Zeitzeugen und des Biotops in der ehemaligen Lehmgrube. 1978 wurden Ziegelhütte und Biotop unter kantonalen Schutz gestellt und 1983 die gesamte Anlage in eine Stiftung überführt. Als zusätzliche Attraktion weist der StampflehmTurm auf der hinteren Seite einen

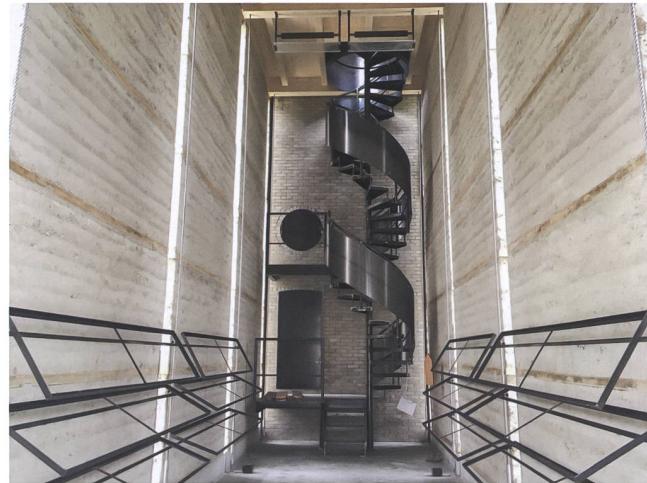
Abb. 4 Der Innenraum von 4×10 m Fläche und 7 m Höhe ist für kleine Ausstellungen und Aktionen konzipiert. Über eine Wendeltreppe steigt man auf die Aussichtsterrasse.

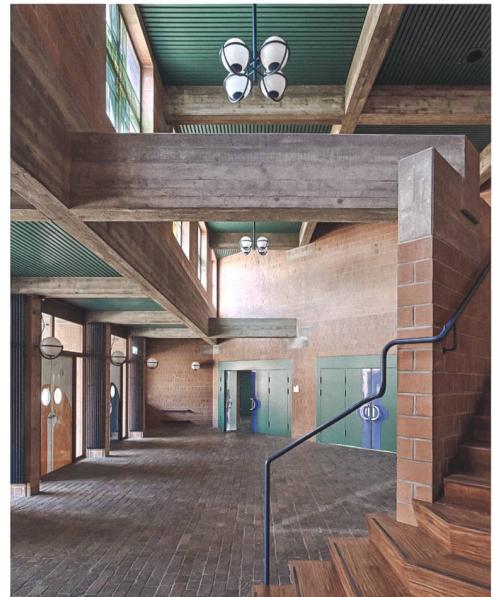
Abb. 2 **Eingangsbereich Aula mit seitlicher Treppe zur Empore.** Die Holzdecke ist grün gefasst, und die Türen sind mit Emailschildern versehen.

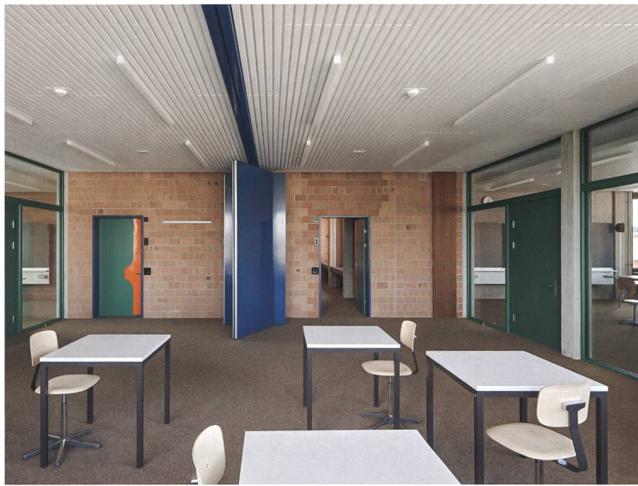
Abb. 3 Schulbereich mit flexibler Einteilung und Türen mit Email-schildern von Eva Pauli aus Zürich.

und zugleich zur Erschliessung der anliegenden Bauten. Gera de in dieser Flexibilität gegenüber den verschiedenartigen Unterrichtsformen entspricht die Schule den heutigen Bedürfnissen. So plante Stöckli nicht nur Klassenzimmer und Flur, sondern jeweils dazugehörig eine Aufweitung, die als Vorbereich, Garderobe, Aufenthaltsraum und Gruppenraum diente – einen «Mehrzweckraum». Marcel Baumgartner Architekten haben diese Qualität im Entwurf gesehen und weiterentwickelt. Sie räumen die Korridore wieder frei und binden das zusätzliche Klassenzimmer an den Mehrzweck-Vorbereich an.

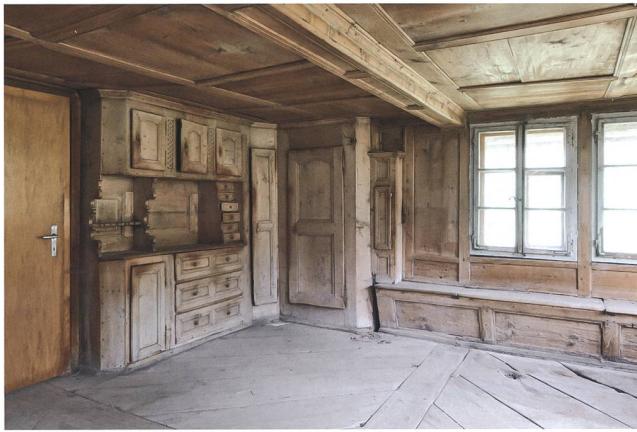
Abb. 3 Die Stube wurde 1780/90 ungewöhnlich repräsentativ ausgebaut (Zustand vor dem Umbau). Die baugeschichtlich wertvollen Fenster aus dem 19. Jahrhundert konnten erhalten und ertüchtigt werden.

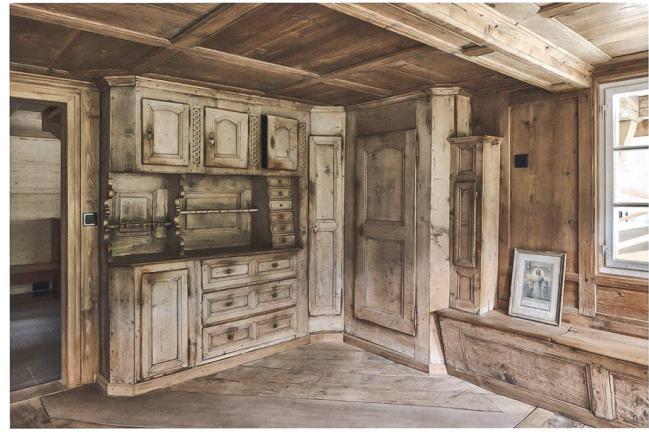
Abb. 4 Der Charme der alten Stube bleibt auch nach dem Umbau bestehen. Erst bei genauer Betrachtung fallen die einzelnen Hölzer und Bauteile auf, die ersetzt werden mussten.

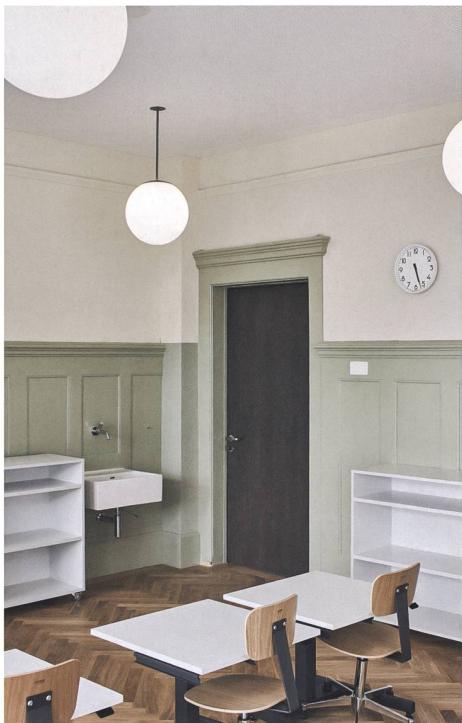
Abb. 3 Schulzimmer mit historischem Täfer sowie Tür mit historischem Rahmen und neuem Türblatt.

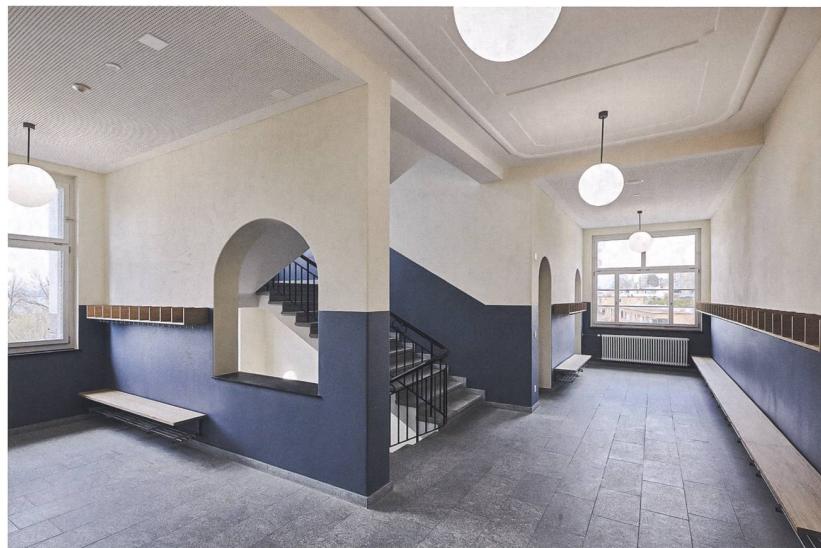
Abb. 4 Korridor im Erdgeschoss mit historischer Stuckdecke, neuer Farbfassung und neuer Garderobe.

Nach gut einem Jahrhundert Nutzung stand eine Renovation an. Dabei war ein wichtiges Thema, das Gebäude barrierefrei zu erschliessen. Der Haupteingang liegt neben dem die Strassenfassade prägenden Treppenturm. Er wird über eine Treppenflucht erreicht und ist von halbhohen Natursteinmauern umgeben und von einem Dach gedeckt. Eine Rampe liess sich hier nicht anbauen. Stattdessen wurde darunter im Untergeschoss ein Fenster zur neuen Tür verlängert und so ein neuer Zugang geschaffen, der zentral erreichbar ist und trotzdem das Erscheinungsbild nicht beeinträchtigt. Von hier erreicht man einen neu eingebauten Lift, der an der Stelle der ehemaligen Treppe der Wohnung des Hausmeisters alle Geschosse miteinander verbindet. Es wurden zudem die Schulzimmer aufgefrischt. Der Parkettboden wurde rekonstruiert. Das historische Täfer war zuletzt in einem trüben Grau gestrichen worden. Der farbrestauratorische Befund ergab für die Entstehungszeit des Schulhauses ein holzsichtiges Täfer, leicht rötlich gebeizt, und eine frühe Farbfassung wenige Jahre später. Bei der aktuellen Restaurierung wurde das Täfer in einem lichten Grün gestrichen, wie es für die erste Farbfassung aus den 1930er-Jahren belegt ist. Gemeinsam mit den restaurierten Böden prägt das Täfer heute den Raumeindruck. Die Decke musste wegen der akustischen Anforderungen in Schulzimmern leider abgehängt werden. Im Korridor ist nur noch die Stuckdecke erhalten, die historischen Böden, Wandoberflächen und auch die Türen waren bereits bei einer früheren Sanierung entfernt worden. In Anlehnung an die bauzeitlichen Wandgestaltungen bildete man nun an der Wand eine Sockelzone aus, für die der Architekt neue Garderobenelemente entwarf.

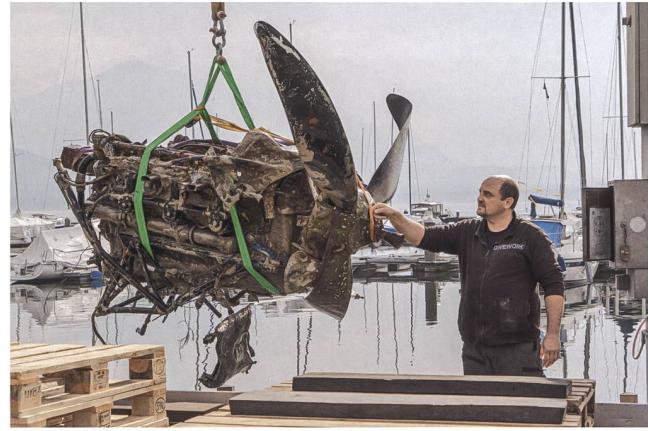
Abb. 4 Roger Eichenberger macht den am 20. März 2020 gehobenen 12-Zylinder-Motor «Hispano-Suiza HS-77» zum Abtransport ins Verkehrshaus Luzern bereit.

bis 1954 im Einsatz. Die abgestürzte Maschine war mit einem Motor «Hispano-Suiza HS-77» ausgestattet. Die gleichnamige Firma wurde 1904 unter der Federführung des 1878 in Genf geborenen Konstrukteurs Marc Birkigt in Barcelona gegründet. Die auf den Bau von hochwertigen Automobilen spezialisierte Firma erweiterte ihr Geschäftsfeld mit dem Beginn des Ersten Weltkrieges auf Flugzeugmotoren. Die Motoren wurden in Lizenz in der Schweiz, in Grossbritannien, Russland, den USA und Japan produziert. Nach dem Krieg entwickelte der Lizenznehmer Saurer das Triebwerk unter der Bezeichnung YS-2 und YS-3 weiter.

Im Jahre 2019 ortete der Berufstaucher Roger Eichenberger von der Firma Divework GmbH bei der Suche nach einem gesunkenen Motorboot zufälligerweise den Flugzeugmotor der 1940 abgestürzten Militärmaschine in 70 m Wassertiefe. Der Motor war fast bis zur Hälfte in das weiche Seebodensediment eingesunken und glich auf dem Sonarbild eher einem Steinhaufen. Mittels eines ferngesteuerten Tauchroboters konnte das Objekt von der Wasseroberfläche aus identifiziert werden. Der Finder nahm mit dem Verkehrshaus der Schweiz in Luzern Kontakt auf. Dieses bekundete grosses Interesse an der Bergung und Übernahme dieses in der Schweiz in Lizenz hergestellten 12-Zylinder-Motors mit 860 PS. Dieser Motortyp wurde in ähnlicher Form in verschiedene Verkehrsmittel eingebaut, auch in ein Automobil und ein Patrouillenboot, die sich bereits in der Sammlung des Verkehrshauses befinden. Das beigezogene Amt für Denkmalpflege und Archäologie des Kantons Zug stellte fest, dass es sich nicht um einen archäologischen Fund im engeren Sinn (Art. 724 ZGB) handle und dass der Kanton Zug einer Übernahme durch das Verkehrshaus gerne zustimme. Dort ist der

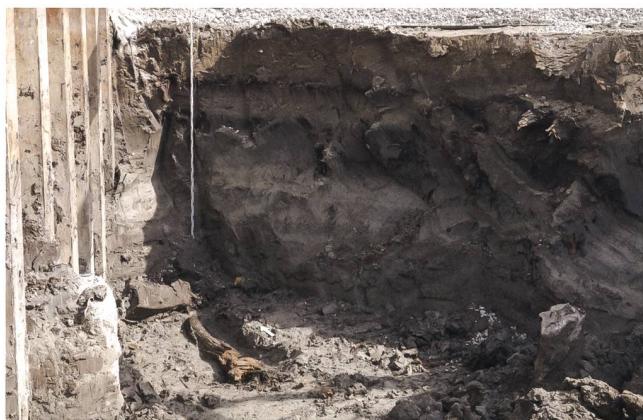
Abb. 1 Baar, Grabenstrasse 2. Baustellsituation mit Profil in der Aushubkante. Im Vordergrund liegt das bepropte Holz.

Das Baugelände für das geplante Bürohaus «Alpha» im Gebiet Baar-Neufeld grenzt an ein Areal, bei dessen Überbauung schon im Sommer 2011 vom Amt für Denkmalpflege und Archäologie eine ganze Reihe subfossiler Hölzer aus Überschwemmungssedimenten geborgen werden konnten. Das Alter von zweien dieser Hölzer wurde mittels ¹⁴C-Daten in die Zeit um 10 000 bis 9000 v. Chr. und damit an den Übergang von der letzten Eiszeit zum Holozän bestimmt; es dürfte sich mit um die ältesten bekannten, nach dem Gletscherzug wieder ins Zugerland eingewanderten Bäume handeln. Basierend auf diesen Erkenntnissen wurde in der Folge auch der Aushub der Baugrube auf dem nördlichen Nachbargrundstück (GS 3921) von der Archäologie begleitet. Auf Höhe der Aushubsohle stiessen wir auf einen liegenden Baumstamm. Das mindestens 3,5 m lange Stammstück liegt in grauen Schwemmsand eingebettet. Es wird dokumentiert und beprobt (Abb. 1). Die Datierung des Holzes anhand der Jahrringe steht noch aus.

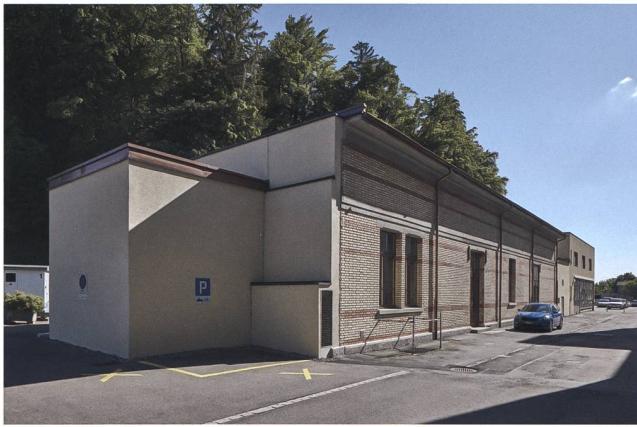
Abb. 2 **Baar, Haldenstrasse 7, «Zentrale 3».** Ansicht von Ost mit Sicht auf die gereinigte Sichtbacksteinfassade und die restaurierten Putzflächen.

Grundlage für die denkmalpflegerischen Entscheide am Objekt bildete ein im Auftrag der Denkmalpflege Zug erstelltes Gutachten für die drei Kraftwerke «Zentrale 1» (Lorzentobel), «Zentrale 2» (Schmittli) und «Zentrale 3» (Spinnerei). Das Konzept für die Sanierung der Kraftwerkzentrale 3 entstand in enger Absprache zwischen der Betreiberin WWZ und der Denkmalpflege Zug. Es wurde entschieden, dass die Fassaden aussen und innen inkl. historische Fenster und Türen sorgfältig und denkmalgerecht restauriert, nach Befund der restauratorischen Farbuntersuchung gefasst und das Dach saniert werden sollten. Die gesamte Anlagentechnik hingegen wurde ersetzt und zwei neue Maschinengruppen eingebaut. Der Komplettersatz war aus denkmalpflegerischer Sicht vertretbar, da in den anderen zwei Kraftwerkzentralen der oberen Lorze ähnliche oder sogar noch ältere Turbinen in Betrieb sind. Die vier alten Turbinen wurden ins Ausland verkauft, wo sie bereits wieder in Betrieb sind und Strom erzeugen. Durch den Ausbau der alten bzw. den Einbau der neuen Maschinengruppen wurde der bereits stark veränderte historische Zementfliesenboden nochmals geschädigt, sodass ein Erhalt unverhältnismässig war und der Boden komplett erneuert werden musste. Im Innern wurden die Wände von der asbesthaltigen Farbschicht und vom bröckelnden Putz befreit, geflickt, neu verputzt und gestrichen (Mineral- und Ölfarbe) (Abb. 3). Im Außenbereich wurden die Sichtbacksteinwände sowie die Natur-/Kunststeingewände und -gesimse gereinigt. Die Putzflächen benötigten je nach Zustand unterschiedliche Behandlungen. Neben Flächen, welche nur einen neuen Farbanstrich bekamen, gab es Fassadenteile, bei welchen der Putz geflickt oder sogar komplett ersetzt werden mussten. Es wurde darauf geachtet, dass – soweit möglich – ein klassischer, denkmalgerechter Putzaufbau und mineralischer Farbanstrich angebracht wurden. Nach Beendigung der

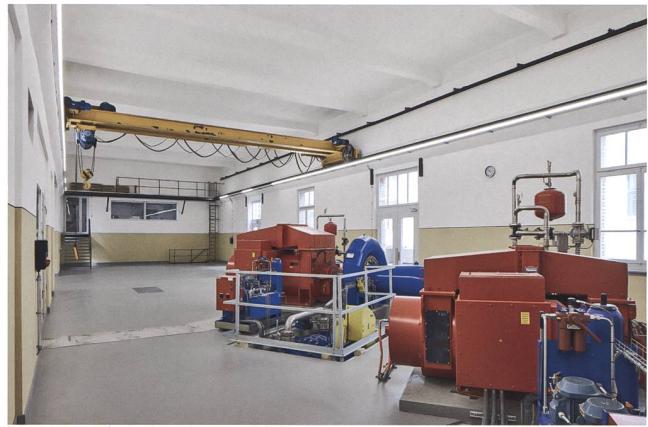
Abb. 3 **Baar, Haldenstrasse 7, «Zentrale 3».** Blick nach Westen zur Kommandozentrale. Im Vordergrund die neuen Turbinen in der sorgfältig sanierten Maschinenhalle mit den nach Befund gestrichenen Wänden.

Vor der Gesamtsanierung befanden sich vier Maschinengruppen in der Halle und die Schaltschränke im südlich an die Maschinenhalle angegliederten Raum, der etwas niedriger ist. Zwei der Maschinengruppen stammten aus den 1940er-Jahren und wurden letztmals 1981 revidiert. Eine weitere Maschinengruppe hatte Baujahr 1980, und die vierte Gruppe wurde 2019 eingebaut.

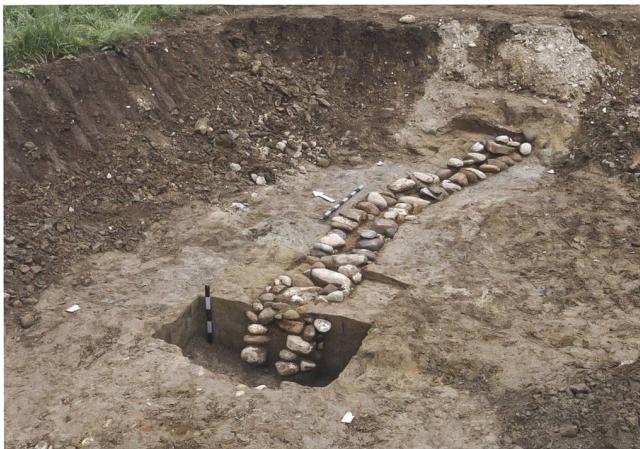
Abb. 4 Baar, Landhauspark (Etappe 3). Aus Geröllen trocken gemauerter, neuzeitlicher Entwässerungskanal.

stammen oder handgeschmiedet sind. Ein Hufeisen und mehrere Fragmente von Ochsenschuhen weisen ebenfalls auf die landwirtschaftliche Nutzung des Geländes hin. Mit dem Fundmaterial des 19. Jahrhunderts vermischt waren auch einige spätmittelalterlich-frühneuzeitliche Keramik- und Glasfunde, so der verzierte Standfuss eines Trinkglases (Stangenglas?) und mehrere glasierte Scherben von Gefäßen mit einfachem Malhorndekor, wie sie im 16./17. Jahrhundert üblich waren. Vereinzelt kommt aber auch Keramik aus prähistorischer und römischer Zeit vor. In der äussersten Nordostecke des Bauplatzes wurde beim maschinellen Abtrag des Oberbodens ein trocken gemauerter, neuzeitlicher Entwässerungskanal aufgedeckt (Abb. 4). Er stellte den einzigen konstruktiven Befund dar.

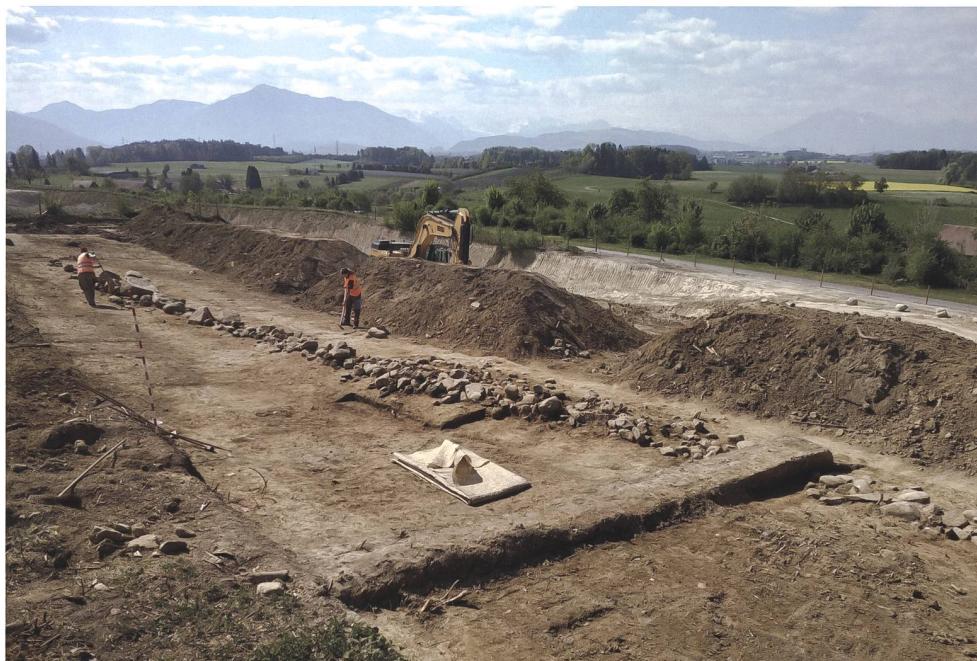
Abb. 7 **Cham, Äbnetwald.** Blick nach Süden auf den über 50 m langen Steinstreifen, bei dem es sich möglicherweise um eine Abgrenzung des frühmittelalterlichen Gräberareals handelt. Unter dem Abdeckplastik befand sich Grab 1. Im Hintergrund Rigi und Pilatus.

Im Bereich der Hangkante kam ein über 50 m langer Streifen aus dicht an dicht liegenden, teilweise über 1 m grossen Steinblöcken zum Vorschein (Abb. 7). Obwohl die genaue Funktion und das genaue Alter der Steinsetzung noch unbekannt sind, stellt sie eine der grössten baulichen archäologischen Strukturen im Kanton Zug dar. Die Breite der Nordwest–Südost ausgerichteten Konstruktion variierte zwischen 1 und 3 m. Etwa 2 m nordöstlich des Steinstreifens stiess man auf die Bestattung eines erwachsenen weiblichen Individuums (Grab 1). Obwohl die Erhaltungsbedingungen im trockenen, kalkfreien Geschiebelehm für organische Materialien äusserst schlecht sind, fanden sich noch Reste von Bein-, Arm- und Schädelknochen. Die Knochen lagen mehrheitlich *in situ*. Der Körper war West–Ost ausgerichtet, wobei der Kopf im Westen lag. Neben Beigaben aus Eisen und Bronze, an denen noch Reste organischer Materialien wie Leder, Stoff, Holz und

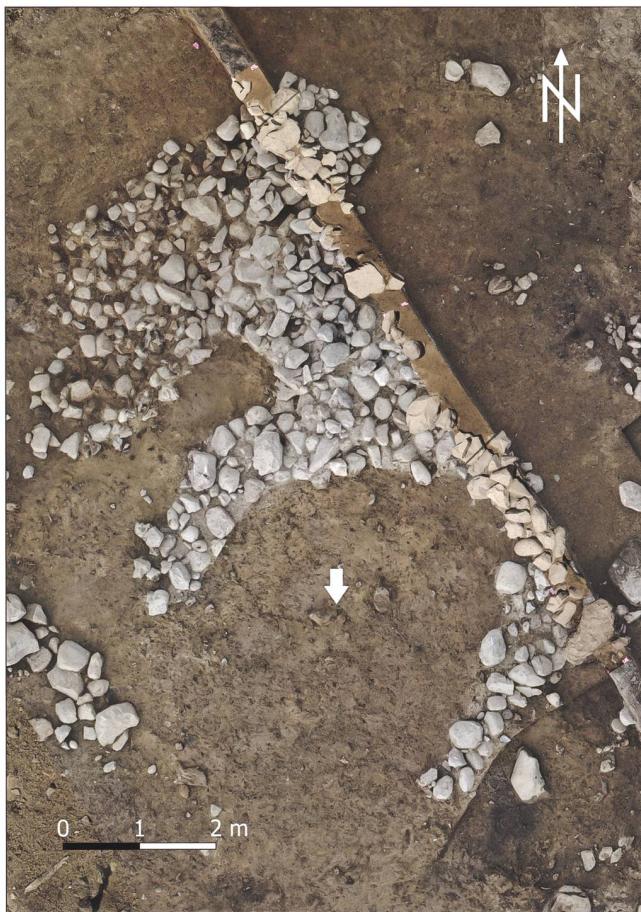
Abb. 8 **Cham, Äbnetwald.** Orthofoto der «hufeisenförmigen» Steinkonstruktion. Darunter fanden sich die Reste einer frühmittelalterlichen Bestattung (Grab 4). Die Objekte lagen etwa in der Mitte der Struktur (weisser Pfeil).

Innerhalb des frühmittelalterlichen Bestattungsareals, rund 10 m nordöstlich des Steinstreifens, fand sich eine weitere grosse Packung dicht aneinander liegender Steine, die einen im Grundriss hufeisenförmigen Befund bildeten (Abb. 8). Die beiden Arme des «Hufeisens» umschlossen einen im Durchmesser 3,7 m grossen, steinlosen Hof, in dessen Zentrum sich einige frühmittelalterliche Objekte, darunter eine bronzenen Gürtelschnalle (Abb. 9), fanden. Ein Teil dieser Gegenstände stammt aus einer nachträglich erkannten, ungefähr rechteckigen, ca. 2 m langen Verfärbung, bei der es sich um eine weitere Grabgrube (Grab 4) handeln dürfte. Wie bei Grab 2 fanden sich darin keine Skelettreste mehr. Des Weiteren verlief ein Graben bogenförmig um die hufeisenförmige Steinpackung herum. Innerhalb und zwischen diesen

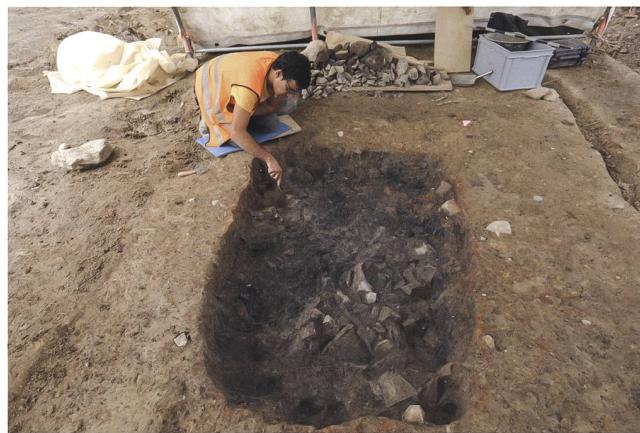
Abb. 10 **Cham, Äbnetwald.** Hisham Zbair legt die Reste verkohlter Hölzer und in der Hitze zersprungene Steine einer bronzezeitlichen Feuergrube frei. Entlang des Grubenrands ist das Erdmaterial vom Feuer gerötert.

Nordöstlich der Gräbergruppe traten wieder vermehrt prähistorische Befunde zutage. Darunter sind weitere, vermutlich bronzezeitliche Feuergruben zu erwähnen. Die meist Nordwest–Südost ausgerichteten, im Grundriss rechteckigen Strukturen zeichneten sich durch kompakte Hitzesteinpackungen und darunterliegende Reste von verkohlten Hölzern aus (Abb. 10). Bei einer weiteren linearen, mittlerweile auf rund 40 m Länge erfassten und stellenweise von zweispurigen Geleisen durchzogenen Steinstreuung könnte es sich um einen bronze- oder eisenzeitlichen Weg handeln.

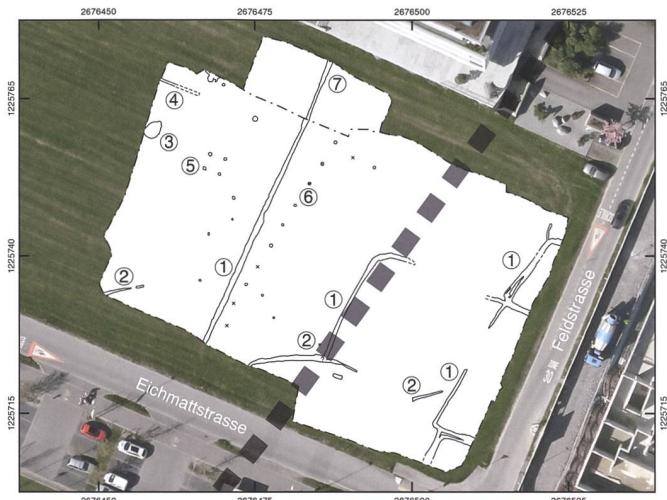
Abb. 12 Cham, Eichmattstrasse 34 und 36, Eichmatt III. Grabungsplan mit den relevantesten Befunden. 1 Orthogonales Grabensystem. 2 West–Ost ausgerichtetes Grabensystem. 3 Grosse Grube. 4 Neuzeitliche Drainage. 5 Ältereisenzeitlicher Vierpfostenbau. 6 Pfostenreihe. 7 Schichtreste Bronze-/Eisenzeit. Grau strichliert ist die Lage des Altwegs, unter dem die Grabenbefunde offenbar geschützt waren. Hangseitig des Weges, gegen Osten, fehlen jegliche Befunde auf einem ca. 15 m breiten Streifen, der sich auch als Depression im Höhenmodell abzeichnet.

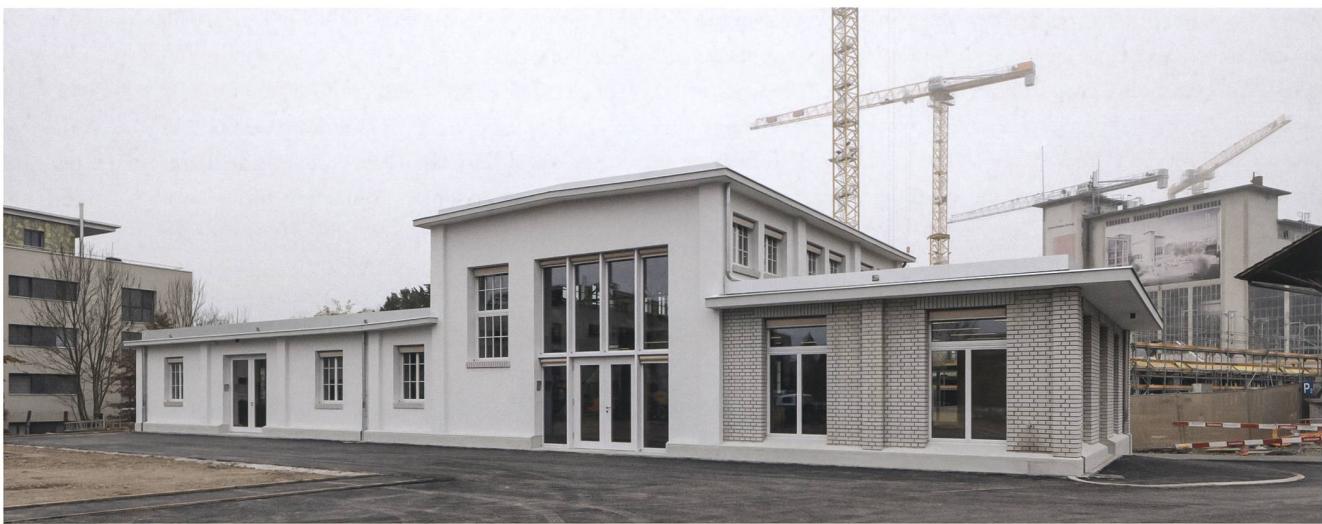
Abb. 17 **Cham, Papier-Areal, ehemalige Lokremise.** Südansicht nach der Sanierung. Der östliche Anbau im Sichtmauerwerk ersetzt einen ehemaligen Garagenanbau.

schwierig vorstellbar. Im Einvernehmen mit der Denkmalpflege entschieden sich die Architekten, den östlichen Garagenanbau von 1956 durch einen neuen Baukörper auf dem gleichen Grundriss, aber etwas höher, zu ersetzen. Das hatte zur Folge, dass entsprechend die hohen, für den Bau typischen Fenster an der Ostfassade des Remisenbaus verkürzt werden mussten. Abgesehen von diesem grösseren Eingriff blieb jedoch das äussere Erscheinungsbild der Lokremise weitestgehend intakt und wurde sorgfältig renoviert. Am Altbau wurden die neuen Fenster gemäss Bestand wieder als Holzfenster mit Sprossen ausgebildet, der Aussenputz blieb erhalten und die Fassaden wurden gemäss Befund der bauzeitlichen Farben neu gestrichen. Der neue östliche Anbau, der die ehemaligen Garagen von 1956 ersetzte, gibt sich mit seiner Materialisierung in Sichtmauerwerk und einfacheren, dreiteiligen Fenstern mit Kämpfer als Neubau zu erkennen. Der verwendete Kalksandstein für das Mauerwerk fügt sich aber gleichzeitig wieder in den Gesamtcharakter der «Papier» ein, ist er doch das vorherrschende Material bei vielen Bauten und daher prägend für das Areal. Besonders erfreulich ist, dass die Architekten im Innern nicht nur den Charakter des Industriebaus respektierten, indem sie für die neuen konstruktiven Einbauten roh belassenen Stahl verwendeten. Mit dem Erhalt zahlreicher Spuren wie dem Kran an der Decke, den Eisenbahnschienen am Boden und dem Prellbock an deren Ende halten sie auch die Erinnerung an die vergangene Nutzung für heutige und zukünftige Nutzerinnen und Nutzer der ehemaligen Lokremise wach.

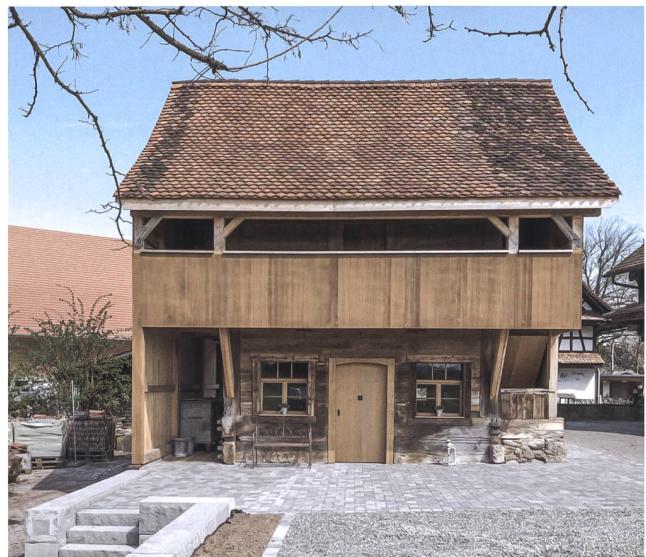
Abb. 19 *Hünenberg, Chamau 4, Speicher. Südansicht, nach der Sanierung.*

Zwar wurde der Speicher mit Anbauten in den folgenden Jahrhunderten verändert, er blieb aber glücklicherweise erhalten und konnte so restauriert werden. Die späteren Anbauten wurden entfernt, die teilweise fehlende Laubenkonstruktion wiederhergestellt (Abb. 19). Besondere Beachtung verdient die hervorragende Reparatur der Zimmermannsarbeiten. Wo notwendig, wurden verrottete Hölzer entfernt und nach alter Zimmermannskunst rekonstruiert. Da auch die doppelte Schwelle teilweise verrottet war, musste sie stückweise ersetzt und sogar das Schwellenschloss nachgearbeitet werden. Türen und Fenster wurden, wo möglich, sorgsam restauriert, ansonsten nachgebaut. Das Dach wurde mit alten Biberschwanzziegeln in Doppeldeckung gedeckt. Auf Wunsch des Bauherrn wurde die neu angebrachte Verschalung farblich in die Umgebung des bäuerlichen Weilers eingepasst. Die holzbautechnisch gelungene Sanierung des Speichers ermöglicht seinen Erhalt für die nächsten Generationen.

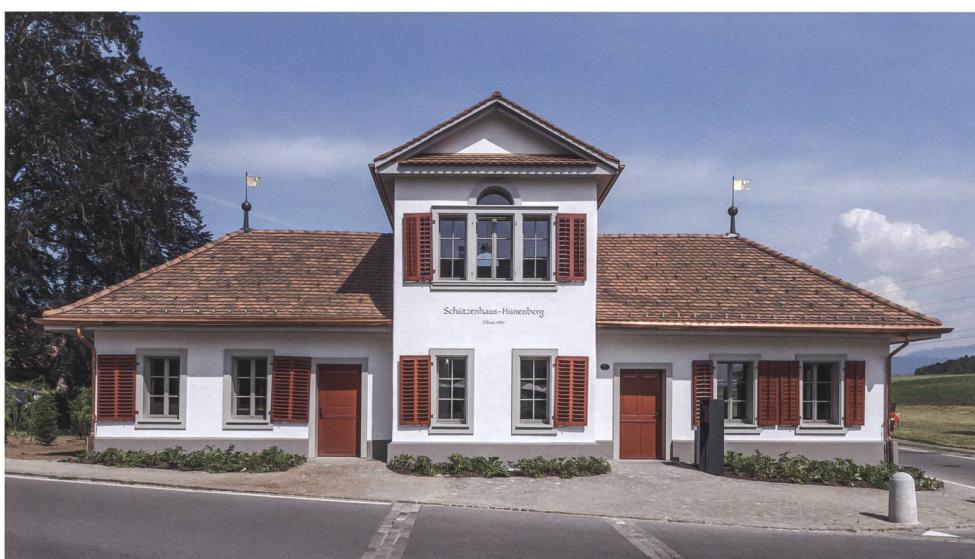
Abb. 20 **Hünenberg, Wart, ehemaliges Schützenhaus.** Ansicht von Westen, nach der Sanierung.

Angesichts des baulichen Zustands des Gebäudes konzentrierten sich die denkmalpflegerischen Bemühungen auf den Erhalt und die Wiederherstellung des Äusseren des Schützenhauses. Die Architektinnen Begoña del Rio und Tanja Rösner-Meisser von aardeplan Architekten planten diese wie den ganzen Umbau mit grosser Sorgfalt. Der Fassadenverputz wurde auf mineralischer Basis neu aufgebaut, die Aussen türen und Fensterläden instand gestellt und neu gestrichen. Die Fenstereinfassungen waren teilweise jüngeren Datums und in einem schlechten Zustand und wurden, wo nötig, ersetzt. Anstelle der nicht bauzeitlichen, sprossenlosen Fenster wurden neue Holzfenster mit Sprosseneinteilung eingesetzt. Nicht einfach war der Entscheid über die künftige Farbigkeit des im Verlaufe der Jahrhunderte mehrfach veränderten Schützenhauses. Als Grundlage für die Diskussion liess die Korporation von der Firma Fontana & Fontana eine restauratorische Kurzuntersuchung zur Fassade erstellen.

Diese ergab als ältesten erkennbaren Farbton eine blaugraue Ölfarbe am Holztor der Nordfassade («Ölfarbe, ähnlich <Blaugrau>, RAL 7031»). Beim untersuchten Fenstergewand an der Westfassade war die älteste Schicht ein Beigegrau («Ölfarbe, ähnlich <Beigegrau>, RAL 7006»), darüber folgten «Chromoxidgrün», «Kieselgrau» und zuletzt – wohl erst im 20. Jahrhundert – das bis zur aktuellen Restaurierung dominierende Rosa. Auch das für die Wart heute typische rötliche Braun der Fensterläden ist sicher jüngeren Datums, ist es doch als Kunstharzfarbe aufgetragen. Da die Baugeschichte des Schützenhauses bereits viele Unbekannte aufweist, war es nicht möglich, die Ergebnisse der Farbuntersuchungen zu jeweils einem Gesamtbild für die verschiedenen Bauphasen des Gebäudes zusammenzufügen. Klar erscheint, dass der barocke Bau noch keine roten Fensterläden hatte, sondern wohl weiss gekalkt war mit Holzbauteilen, die in Blau- und Grautönen gestrichen waren. Auf der Basis mehrerer Vorschläge für die künftige Farbgebung, die von Olivia Fontana erstellt worden waren, entschieden sich Korporation und Architekten schliesslich im Einvernehmen mit der Denkmalpflege, an der weissen Fassade und den roten Fensterläden festzuhalten, die für die Wart typisch sind und den Bau nun seit Jahrzehnten prägen. Hingegen kam man für den Sockel und die übrigen Holzteile (Fenstereinfassungen, Stirn- und Ortbretter und Vordachuntersichten) vom Rosa des 20. Jahrhunderts ab und strich diese neu in zurückhaltenderen, aufeinander abgestimmten Grautönen. Die das Dach abschliessenden Wetterfahnen schliesslich wurden sorgfältig restauriert und geben mit ihrer Neuvergoldung dem historischen Gebäude nun wieder seinen alten Glanz zurück.

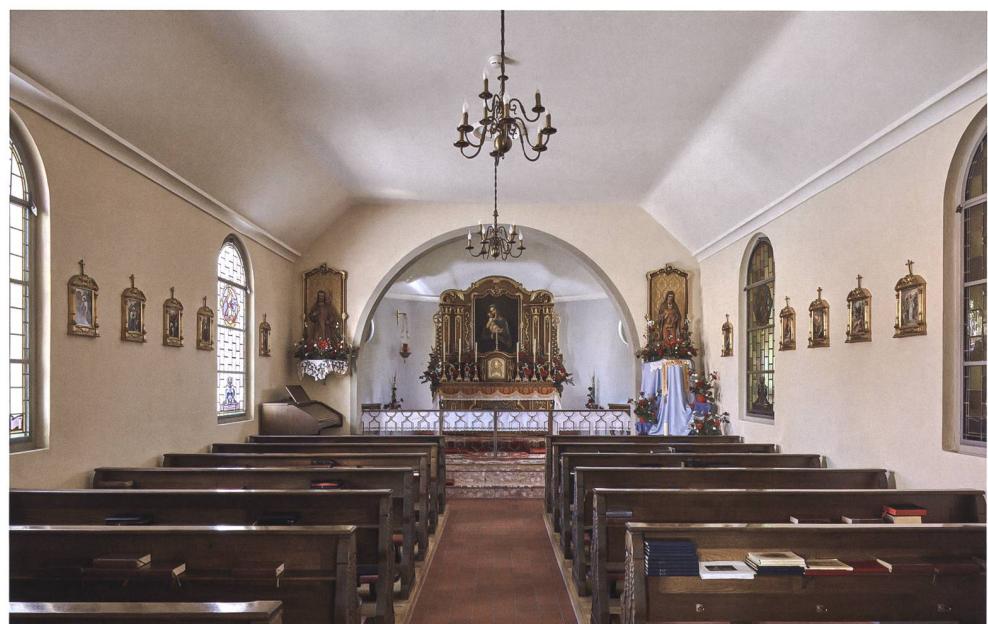
Abb. 23 **Menzingen, Schwandegg.** Innenrestaurierung der Kapelle St. Elisabeth. Blick zum Chor, dessen Präsenz und Würde durch die ursprüngliche wiederhergestellte Farbigkeit gestärkt wurde.

In der Kapelle St. Elisabeth stand eine Innenrenovation an, da die Wände Schäden am Putz (Risse, Feuchtigkeit) und starke Verschmutzungen zeigten. Zudem stand der Wunsch der Bauherrschaft im Raum, dass der Kapellenraum «wärmer» erscheinen sollte. Die Innensanierung wurde daher zum Anlass genommen, die ursprüngliche Farbigkeit des Kapelleninnern zu ergründen. Die Firma Fontana & Fontana AG wurde beauftragt, neben einer Zustandsanalyse des Putzes auch eine Farbuntersuchung zu machen. Es stellte sich heraus, dass die Kapelle im Innern ursprünglich mehrfarbig gestrichen war und die aufgefundenen Farbtöne gut mit den farbigen, bleiverglasten Fenstern harmonierten. Die Wände im Chor waren in einem hellen Blaugrau und im Schiff in einem warmen Gelb gestrichen, die Decke hatte einen Anstrich in gebrochenem Weiss, und der Bogen zum eingezogenen Chor war in einem Grau gestrichen, sodass er sich deutlich vom Rest der Chorwand absetzte. Nach der Putzsanierung (abschleifen, Risse flicken, teilweise Erneuerung des Grundputzes, auftragen von neuem Restaurierungsputz) wurden die

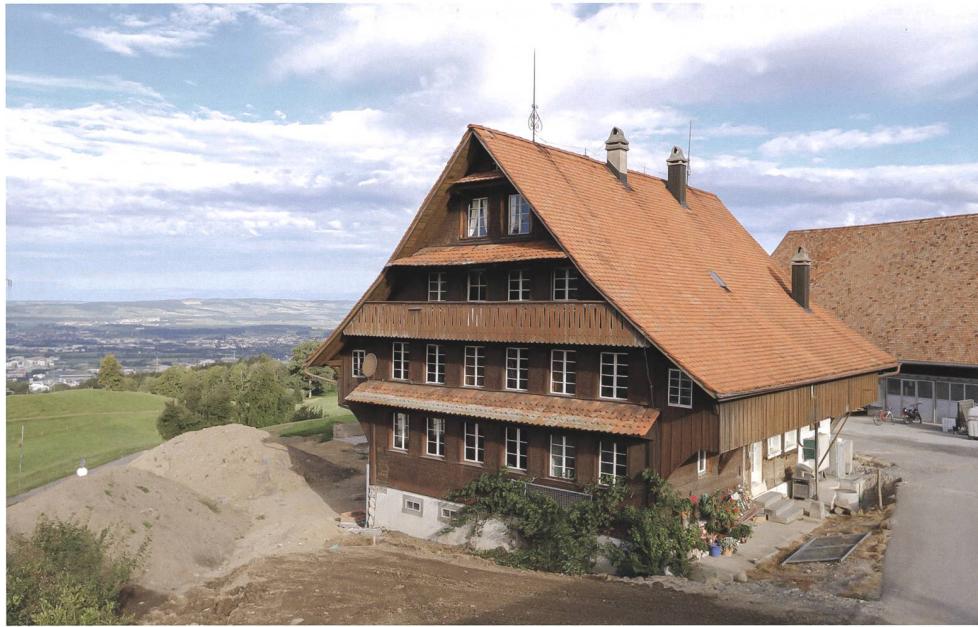
Abb. 24 Menzingen, Wulfligen 2.
Das Wohnhaus zum Zeitpunkt der Bauuntersuchung. Blick nach Nordwesten.

Das Wohnhaus Wulfligen 2 war Teil der Landwirtschaft westlich der Hauptstrasse von Zug nach Edlibach (Abb. 24). 2020 wurde es durch einen Neubau unmittelbar nordwestlich des alten Standorts ersetzt. Vor dem Abbruch fand eine bauarchäologische Untersuchung statt.

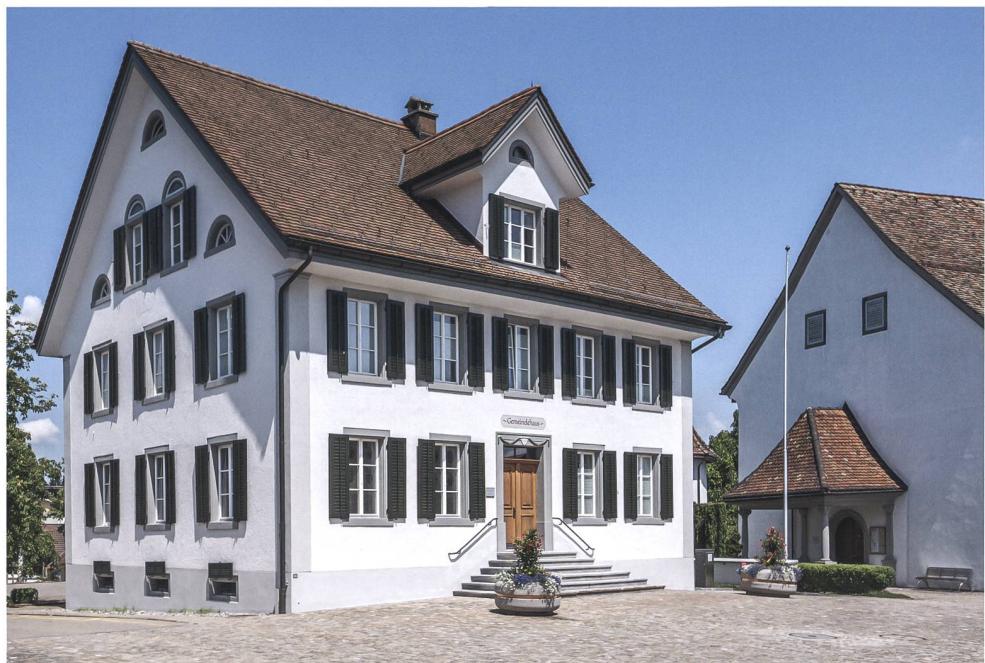
Abb. 25 Neuheim, Dorfplatz 5, Gemeindehaus, ehemaliges Schulhaus. Das Gemeindehaus von Neuheim im neuen Farbenkleid nach der Fassadenrenovation.

Das ehemalige Schulhaus von Neuheim gehört zu den prägenden Bauten am schmucken Dorfplatz und entstand wie in den meisten umliegenden Zuger Gemeinden in der ersten Hälfte des 19. Jahrhunderts. Zusammen mit der Kirche zeugt das ehemalige Schulhaus von der Eigenständigkeit Neuheims und steht für die stärkere Gewichtung der Bildung neben der Landwirtschaft und der aufkommenden Industrialisierung. Der Bau des Schulhauses wurde 1837 beschlossen und 1838–1841 ausgeführt. Das Bauvorhaben konnte nur mithilfe von Spenden aus Baar und Menzingen und auf einem geschenkten Grundstück realisiert werden. Seither steht der spätklassizistische Bau westlich der Pfarrkirche und dient bis heute als Gemeindehaus der Öffentlichkeit. Das Gebäude umfasste ursprünglich zwei Schulzimmer und eine Wohnung für den Geistlichen. Später kam eine zweite Wohnung dazu, und 1897 wurde der Dachstock zur Wohnnutzung ausgebaut. Ab 1899 ist die Gemeindekanzlei im Gebäude ansässig. Bis 1974 wurde das Gebäude als Schulhaus genutzt, danach – nach einem tiefgreifenden Umbau – bis heute als Gemeindehaus (Abb. 25)

Der spätklassizistische Massivbau ist rundum verputzt und wird von einem steilen Satteldach abgeschlossen, das an der südöstlichen Traufseite von einer Lukarne durchstossen wird. Über einem rechteckigen Grundriss erheben sich auf dem eingetieften Sockel zwei Vollgeschosse, die nach klassischer Manier regelmässig in fünf auf drei Fensterachsen gegliedert sind. Der Haupteingang in der Mittelachse wird vom Dorfplatz her über eine Pyramidentreppe erreicht. Über der von profilierten Sandsteinleibungen flankierten, im klassizistischen Stil gestalteten Tür befinden sich eine bunt gefasste Lorbeergerlande, ein Wappen mit der Aufschrift «Neuheim» sowie die Inschrift «1838», darüber der Schriftzug

Nach den letzten Aussenrestaurierungen von 1993/98 standen wieder einige Sanierungsarbeiten an. Einerseits sollten die feuchten Kellerräume saniert und die Fenster ersetzt werden, andererseits hatte die gesamte Fassade eine Auffrischung nötig. Vermutlich im Zusammenhang mit der Restaurierung in den 1990er-Jahren wurden die Kellerfenster vermauert und die Kellerräume sowie die Fassaden mit einem Kunststoffvergüteten Putz versehen. Diese Massnahmen führten zu Schäden am Verputz und Mauerwerk in Teilen des Kellers. Um die Situation zu verbessern, wurden die Kellerräume vom restlichen Putz befreit, das Mauerwerk, wo nötig, geflickt und mit einem neuen diffusionsoffenen Kalkputz versehen. Zudem wurden die Kellerfenster wieder geöffnet, was zusammen mit dem Kalkputz zu einer etwas besseren Abdrocknung des Mauerwerks führen soll.

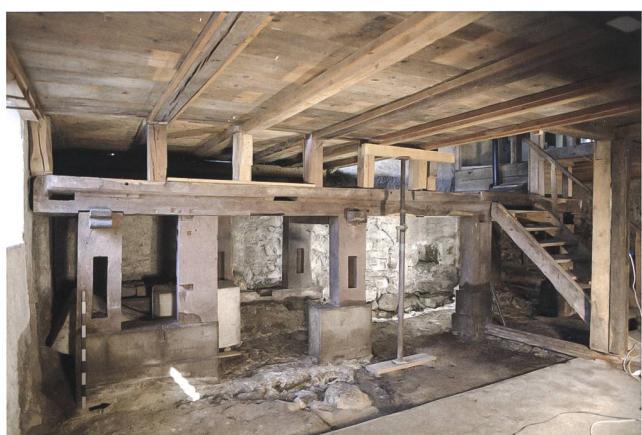
Abb. 26 **Oberägeri, Alosenstrasse 3, Mühle.** Das in Teilen überlieferte Mühlgerüst von 1802 im Erdgeschoss des Hauses.
