Zeitschrift: Tugium : Jahrbuch des Staatsarchivs des Kantons Zug, des Amtes für Denkmalpflege und Archäologie, des Kantonalen Museums für Urgeschichte Zug und der Burg Zug

Band: 37 (2021)

Amt für Denkmalpflege und Archäologie

Erste Erfahrungen mit dem teilrevidierten Denkmalschutzgesetz

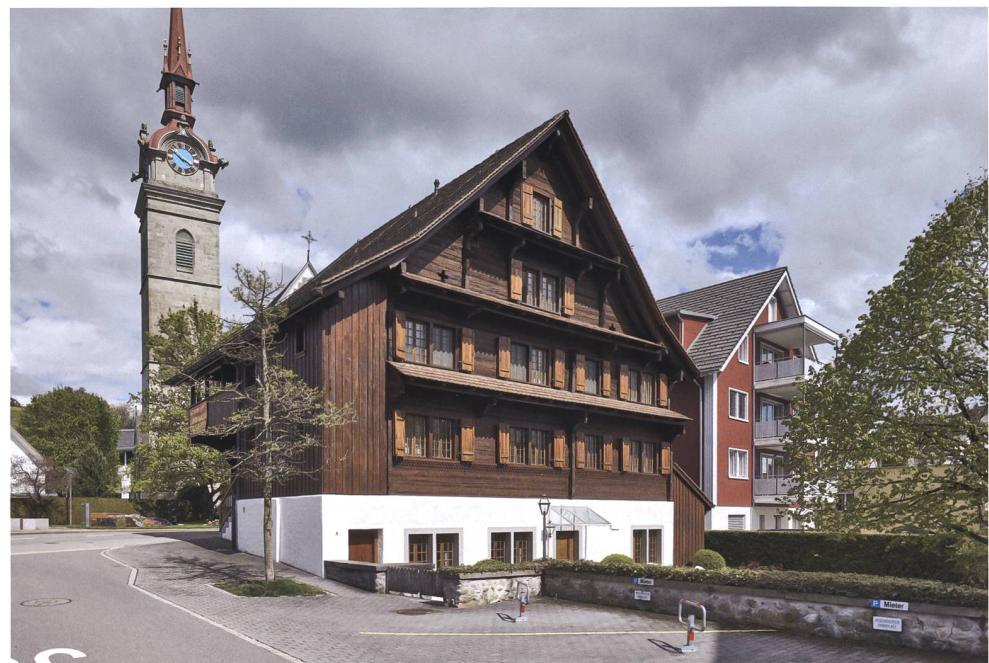
Abb. 27 **Oberägeri, Pfrundhaus, Hauptstrasse 7.** Heute eher unscheinbar, damals ein wichtiges, repräsentatives Haus, das mit der Pfarrkirche und den umliegenden Gasthäusern das gesellschaftliche Zentrum von Oberägeri bildete.

Das unter Bundeschutz stehende Pfrundhaus ist ein identitätsstiftendes, ortsbildprägendes und wichtiges Gebäude für Oberägeri und das besterhaltene sowie stattlichste Haus aus dem Spätmittelalter im Kirchenbereich des historischen Dorfkerns. Es wurde 1611 unter Weiterverwendung des Sockelgeschosses anstelle eines kleineren Vorgängerbau aus dem ersten Viertel des 15. Jahrhunderts neu gebaut. Im Keller enthält es nicht nur einen sehr schönen, hohen rustikalen Raum, sondern auch ein sorgfältig behauenes gotisches Spitzbogenportal, das gleich gestaltet ist wie die zeitgleichen Chorbogen und Fenster der Pfarrkirche. Der ausserordentlich grosse, zweigeschossige und zur Strasse giebelständige Blockbau mit seitlicher Laube und Auskragung gehört zu den ersten Profanbauten der Gegend mit einem spitzen Giebeldach. Das Pfrundhaus besitzt eine weitgehend aus dem frühen 17. Jahrhundert stammende, wohlerhaltene Gebäudestruktur, an der Zierfriese, profilierte Balken, Balkenköpfe und Türpfosten von der hohen Handwerkskunst jener Zeit zeugen. Der ursprüngliche Grundriss war zwei Stuben breit und zwei Räume tief mit durchlaufendem Quergang rechtwinklig zum First. Das Hinterhaus besitzt mit nur ca. 2,8 m gegenüber dem Vorderhaus eine weit geringere Raumtiefe. Das Obergeschoss zählt im Vorderhaus drei und im Hinterhaus zwei Kammern. Das ursprünglich als Pfarrhaus errichtete und später als repräsentatives Wohnhaus der Kaplane genutzte Gebäude nahm ab 1730 auch eine Schulstube auf. Im Saal steht noch der Kachelofen mit reizvollen Malereien aus zwei Phasen der zweiten Hälfte des 18. Jahrhunderts mit biblischen Darstellungen. Bis 1837 existierte offenbar noch die offene Rauchküche. Wahrscheinlich um 1847 übernahmen die Menzinger Lehrschwestern das Gebäude und den Unterricht. Beim Umbau von 1990 wurden im grossen Saal des Erdgeschosses eine gotische gekehlte Bohlenbalkendecke entdeckt und wieder sichtbar gemacht sowie die ursprüngliche Fenstereinteilung mit zwei vierteiligen Reihenfenstern im Erdgeschoss und meist zu zweien gekoppelten Fensteröffnungen in den übrigen Geschossen und auf der Rückseite des Hauses. Es ist nicht ausgeschlossen, dass außer der erwähnten gotischen Balkendecke noch weitere schön gestaltete Elemente unter jüngeren Verkleidungen verdeckt sind.

In der nun erfolgten Sanierung der Gebäudehülle wurde die würdevolle Erscheinung des geschichtsträchtigen Hauses wiederhergestellt. Dabei wurden der gemauerte Sockel sanft aufgefrischt, der Entwässerungsgraben vor dem Haus wiederhergestellt, die morschen Holzteile denkmalgerecht geflickt und ergänzt, zwecks Feuchtigkeitsrückhalt und zum Schutz der historischen Bausubstanz auf raffinierte Weise ein schmales, wasserableitendes, kaum wahrnehmbares Kupferblech unter der Holzschalung des Anbaus eingefügt, defekte Dachziegel durch gleichwertige ersetzt und die gesamte Fassade nach historischem Bestand farblich neu gefasst. Eine beschädigte Türe aus den 1990er-Jahren, die ersetzt werden musste, wurde – soweit möglich und zweckmässig – material-,

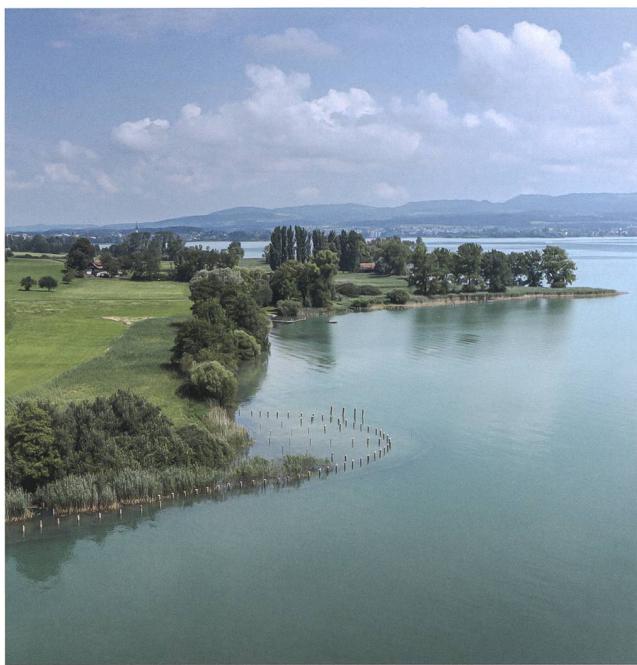
Abb. 28 **Risch, Zweieren.** Übersichtsluftbild, Blick nach Norden.
Die Fundstelle befindet sich in der Bildmitte hinter dem Uferabschnitt mit Schilfschutzaun, teils an Land im Bereich der Ufergehölze und der dahinterliegenden Riedwiese, teils im Wasser auf der flachen Strandplatte.

An der altbekannten Fundstelle Risch-Zweieren (Abb. 28), an deren Landseite der Flurname «Heidenacher» überliefert ist, der ein Hinweis auf frühe archäologische Funde sein könnte, wird die uferseitige Kliffkante laufend durch Wellenschlag erodiert. Dadurch wird auch Kulturschichtmaterial abgespült, und archäologische Funde werden freigelegt. Zur Abklärung der Notwendigkeit von Sicherungsmassnahmen nahm das Amt für Denkmalpflege und Archäologie im Frühjahr 2019 eine Einmessung dieser Erosionskante vor.

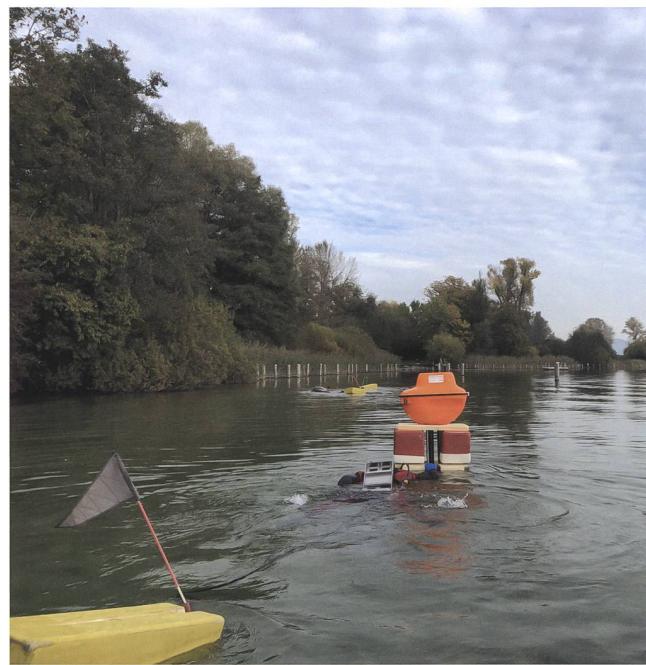
Abb. 29 **Risch, Zweieren.** Die Tauchequipe bei der Arbeit. An den gelben Styroporklöten (Vordergrund und Hintergrund) sind die Pressluftflaschen befestigt, in der leuchtend orangefarbenen Boje befindet sich die «Hydra», ein DGPS-Gerät zur Einmessung der Pfähle.

Eine Untersuchung der tieferliegenden Bereiche unterhalb der Haldenkante blieb ebenfalls ohne Nachweis potenziell seewärts dislozierten Fundmaterials. Bei der Aufnahme des Pfahlfelds wurden ohne flächiges Freiwedeln des Seegrunds insgesamt 378 Pfähle eingemessen und verprob (Abb. 29). Ein Teil davon – sehr locker gestreut (im Süden etwas dichter als im Norden) und meist mit Durchmessern von ca. 6–12 cm – könnte aufgrund seines Erhaltungszustands und insbesondere des substanzellen Abbaugrads prähistorisch sein (Abb. 30). Die Pfähle standen in keiner ersichtlichen Anordnung und waren – je nach Holzart – unterschiedlich stark erodiert. In Anbetracht der Durchwurzelung der Pfähle wurde versucht, durch die Beprobung unterhalb der Seegrundoberfläche liegender Pfahlbereiche besseres Material für eine ¹⁴C-Datierung zu gewinnen; das dendroarchäologische Potenzial der Hölzer ist parallel dazu abzuklären. Die entsprechenden Analysen sind noch ausstehend.

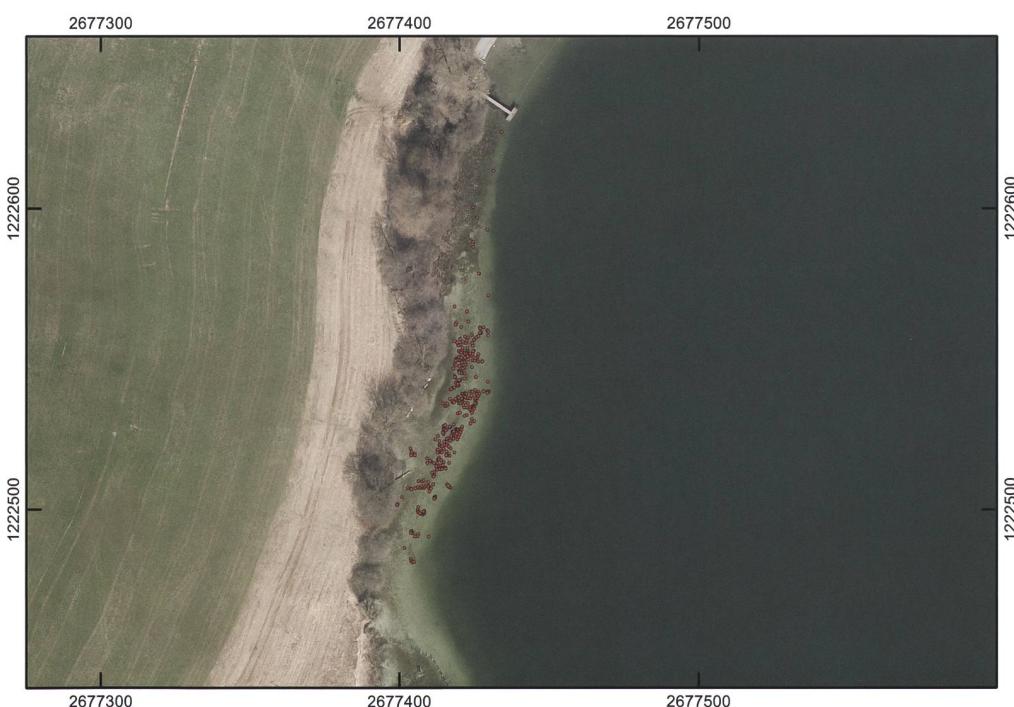
Abb. 30 **Risch, Zweieren.**
Kartierung der eingemessenen Pfähle. Nördlich der Pfähle ist die Badi Zweieren zu erkennen, im Süden der Schilfschutzaun nördlich der Mündung des Sijentalbachs.

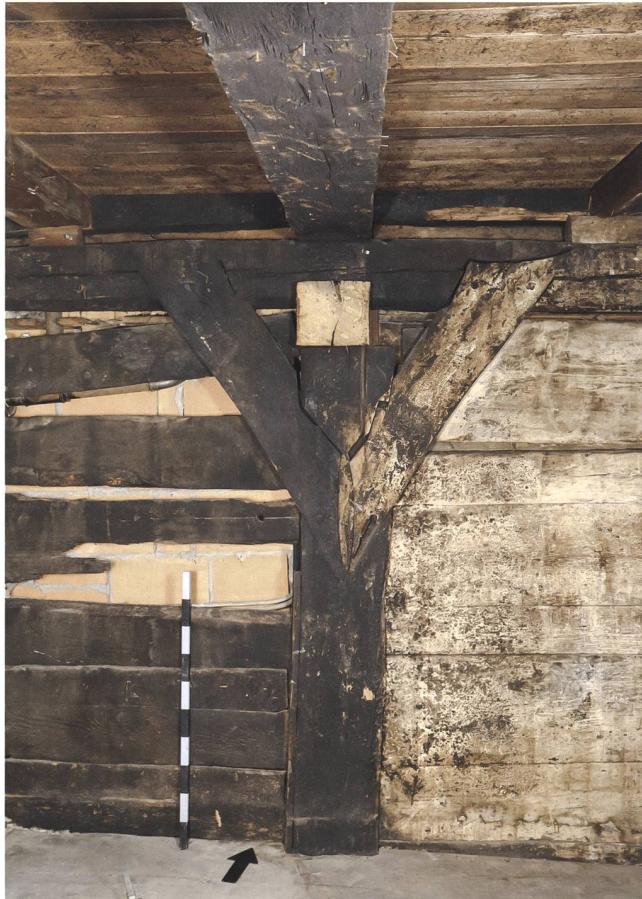
Abb. 31 Steinhausen, Bahnhofstrasse 22/24/24a. Mittelständer mit Kopfstreben in der Südfront des Kernbaus von 1465. Blick nach Norden.

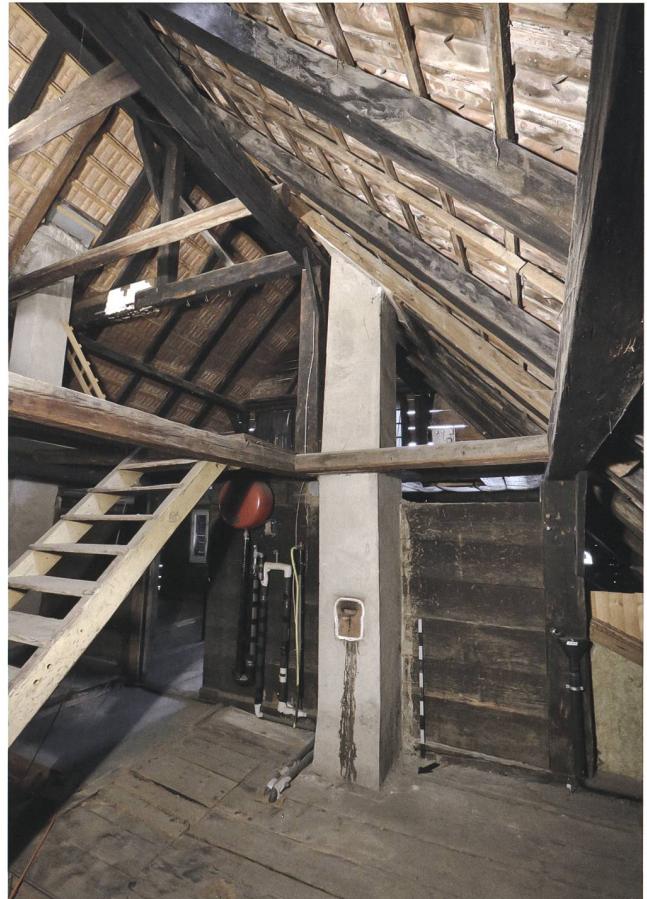
Abb. 32 Steinhausen, Bahnhofstrasse 22/24/24a. Stehender Dachstuhl von 1638. Blick nach Südosten.

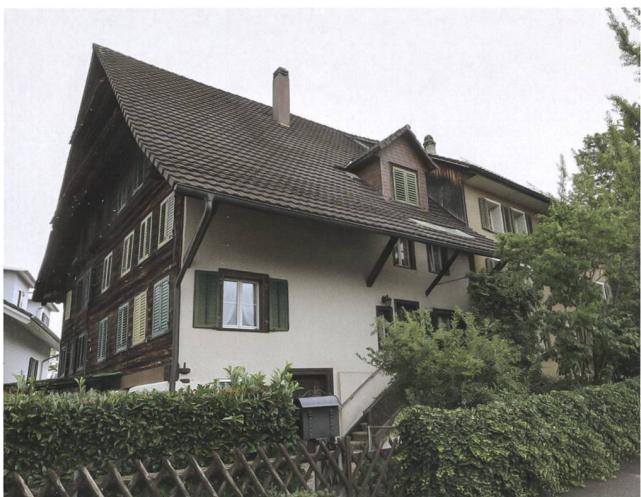
Abb. 33 **Steinhausen, Bahnhofstrasse 22/24/24a.** Der Gebäudekomplex liegt am historischen Dorfplatz und erzählt ein halbes Jahrtausend Baugeschichte. Zustand vor dem Umbau.

Der Gebäudekomplex Bahnhofstrasse 22/24/24a ist nicht nur für das Dorf Steinhausen, sondern auch für die regionale Bauforschung äusserst interessant (Abb. 33). Er illustriert die bauliche Entwicklung eines dörflichen Wohnhauses zu einem Häuserkomplex über eine Zeitspanne von mehr als einem halben Jahrtausend. Der Kernbau zählt zu den ältesten bekannten und noch erhaltenen ländlich-dörflichen Bohlenständerbauten im Kanton Zug. Der Ausbau zu einem Dreifachhaus findet in einer Phase des Übergangs statt: Während die

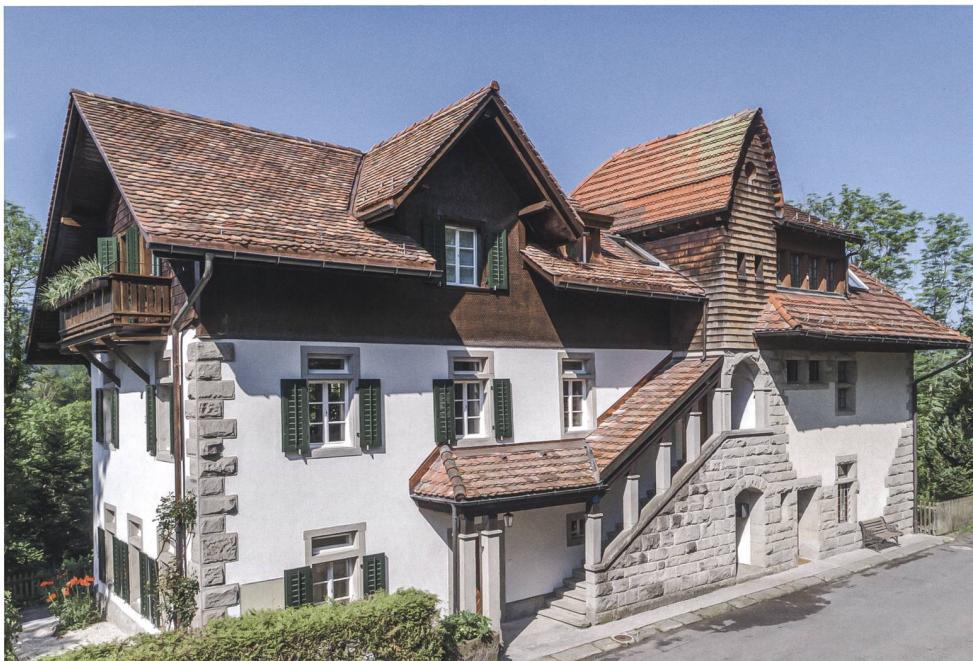
*Abb. 35 Unterägeri, Waldburg.
Am Waldrand und gleichzeitig
über dem Tal thront das ehe-
malige historistische Werkstatt-
gebäude, das um 1911 im Geist
der Reformbewegung umgebaut
und erweitert wurde.*

Das Wohnhaus Waldburg steht an einem steil abfallenden Hang westlich des Dorfkerns von Unterägeri, oberhalb der Inneren Spinnerei (Abb. 35). Es wurde 1898 im Auftrag von Cajetan Henggeler als «Haus mit Werkhütte» für den nahegelegenen Steinbruch Geissrain erbaut und 1911 im Nordwesten um einen Anbau erweitert. Während das Gebäude ursprünglich als Werkhütte und vermutlich auch als Unterkunft für die Arbeiter des Steinbruchs diente, wurde es später als Dépendance des mondänen Kurhauses Waldheim genutzt. Wie der Steinbruch Geissrain war auch das ehemals südöstlich der Waldburg liegende, bis 1976 bestehende Kurhaus im Besitz der Familie Henggeler. Es ist zu vermuten, dass die Umnutzung spätestens mit dem repräsentativen Erweiterungsbau von 1911 erfolgte.

Der ältere südöstliche Gebäudeteil präsentiert sich als schlichter, symmetrisch gegliederter Putzbau mit Fenstergewänden und einer Eckquaderung aus Sandstein. Den oberen Abschluss bildet ein Satteldach über einem hohen, mit Holzschindeln verkleideten Kniestock. Der Erweiterungsbau von

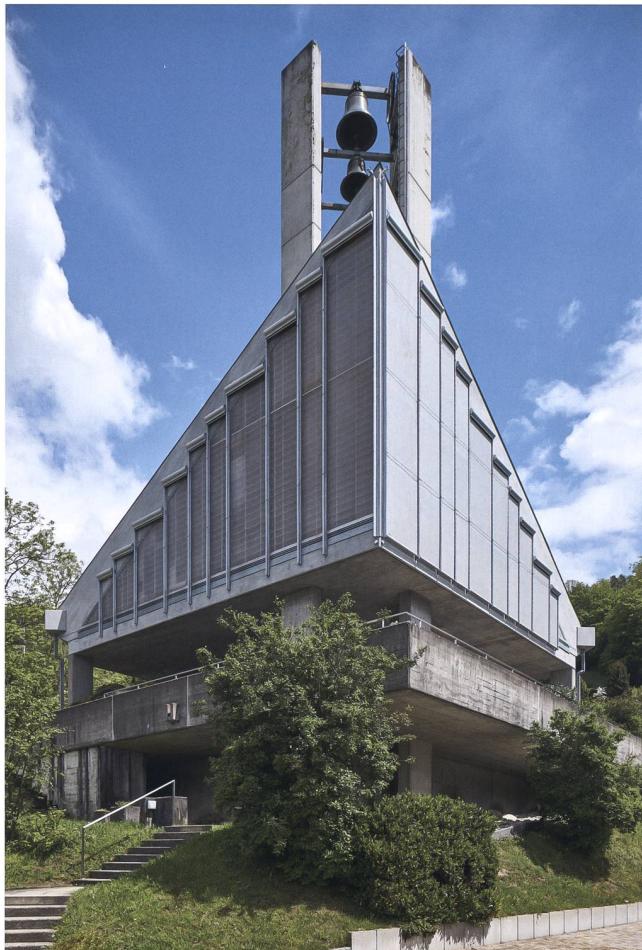
Abb. 36 *Walchwil, Seckistrasse, Reformierte Kirche*. Ansicht von Südwesten, nach der Betonsanierung im oberen Bereich des Gebäudes.

und ein beeindruckendes und experimentelles Bauwerk geschaffen. In den Jahren 1999/2000 wurde der Bau renoviert. Für die Sanierung des 2006 nachträglich hinzugefügten Sonnenschutzes musste die Kirche eingerüstet werden, was zugleich die Gelegenheit gab, den Beton zu begutachten. Bereits bei der Gesamtrenovation von 1999/2000 war der richtige Umgang mit dem Beton diskutiert worden. Da die Überdeckung der Armierungseisen recht gering war, waren Schäden aufgetreten. Die ursprünglichen Sichtbetondachflächen wurden damals mit Metall abgedeckt. Vermutlich war der Beton zu einem früheren Zeitpunkt beschichtet worden, und bei der Sanierung um 2000 wurde die Beschichtung wieder entfernt. Zwanzig Jahre später war die Oberfläche des Betons wieder reparaturbedürftig. Da der Karbonatisierungsprozess inzwischen nahezu abgeschlossen ist, wurden bei der aktuellen Sanierung die nur gering überdeckten Armierungseisen durch eine Hydrophobierung des Betons geschützt. Die Zementanteile waren über die Zeit ausgewaschen worden und die als Zuschlagstoffe im Beton vorhandenen Sande der Witterung preisgegeben. Um hier weiteren Schaden zu verhindern, wurde ein mineralischer Spachtel in der Betonfarbe aufgetragen. Dabei war das richtige Mass zwischen einem ausreichenden Schutz der Oberfläche und einem trotzdem dünnen Auftrag zu finden, sodass die ursprüngliche Scha-

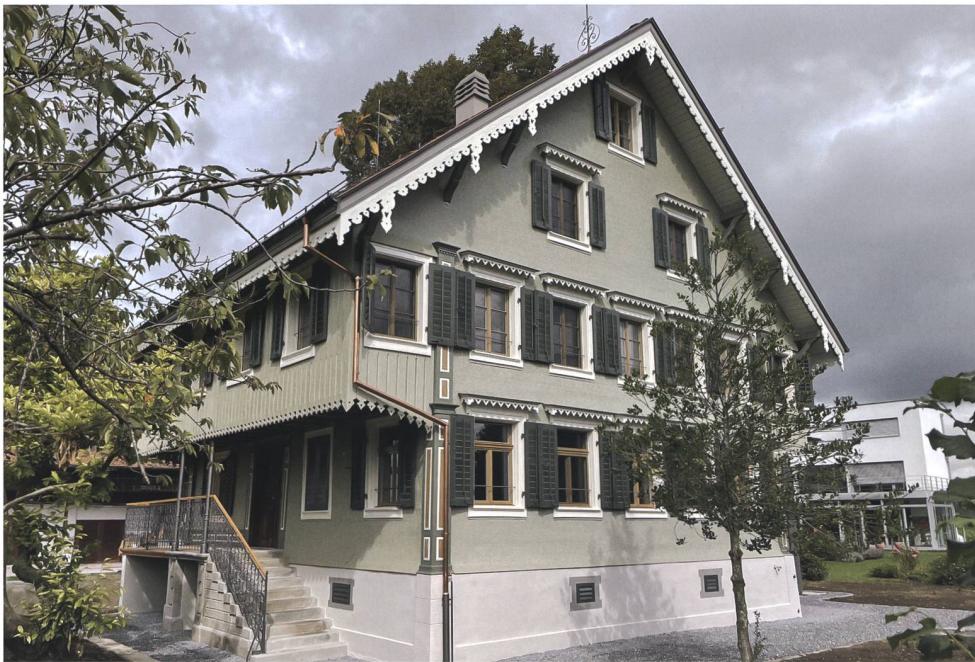
Abb. 37 Zug, Chamerstrasse 98.
Das ehemalige Bauernhaus ist gut proportioniert und hochwertig verziert und ausgebaut. Die Schindeln sind speziell dünn und schmal. Nach dem Umbau, 2021.

formen im Schweizer Holzstil. Trauf- und Ortbretter sowie Fensterverdachungen wurden mit ausgesägten Zierleisten versehen, die Eckverbindungen des darunterliegenden Blockbaus mit Holzbrettern in Form von Pilastern verkleidet, das Haus neu verschindelt und mit einer differenzierten hellgrünen Farbfassung versehen. Zum romantisierenden Gesamteindruck tragen weiter die zahlreichen verschnörkelten Schmiedearbeiten bei. Mit der repräsentativen Neugestaltung erhielt das Bauernhaus die für das späte 19. Jahrhundert typischen Zierformen, die zusammen mit dem aus der gleichen Zeit stammenden, überaus qualitätsvollen Innenausbau in dieser Vollständigkeit Seltenheitswert besitzen und ein vorzügliches Zeugnis einer gehobenen bäuerlichen Wohnkultur dieser Epoche darstellen.

feinen Schindelfassade waren die beteiligten Handwerker gefordert. Um die ursprüngliche Leichtigkeit der Fassade zu erhalten, musste speziell ein neues und sehr kleines Stanzmesser für die aussergewöhnlich dünnen, aber dicht verbauten Schindeln gefertigt werden. Das professionelle Farbkonzept orientiert sich stark an der historischen und bis vor Kurzem noch anhaftenden Farbigkeit aus dem 19. Jahrhundert. Die neuen Bewohner können stolz sein, denn sie wohnen in einem historischen Bauernhaus, können sich aber wie Schlossherren fühlen (Abb. 37).

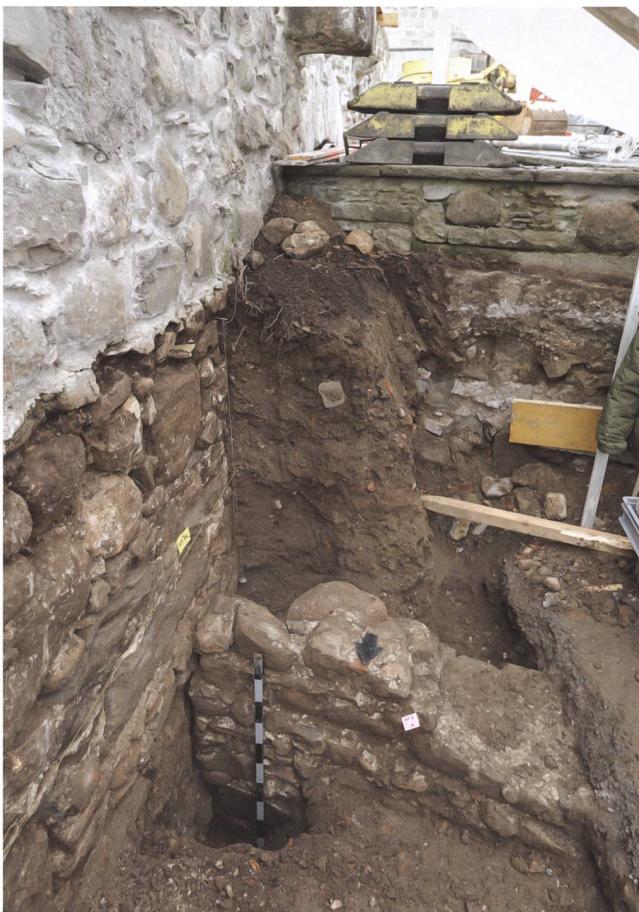
Abb. 38 **Zug, Dorfstrasse 29.** Mauer der Äusseren Stadtbefestigung (links) mit rechtwinklig anstossendem Mauerzug (rechts). Ob es sich beim gefassten Mauerstück um einen Gebäudeteil oder eine Bachverbauung handelt, ist unklar.

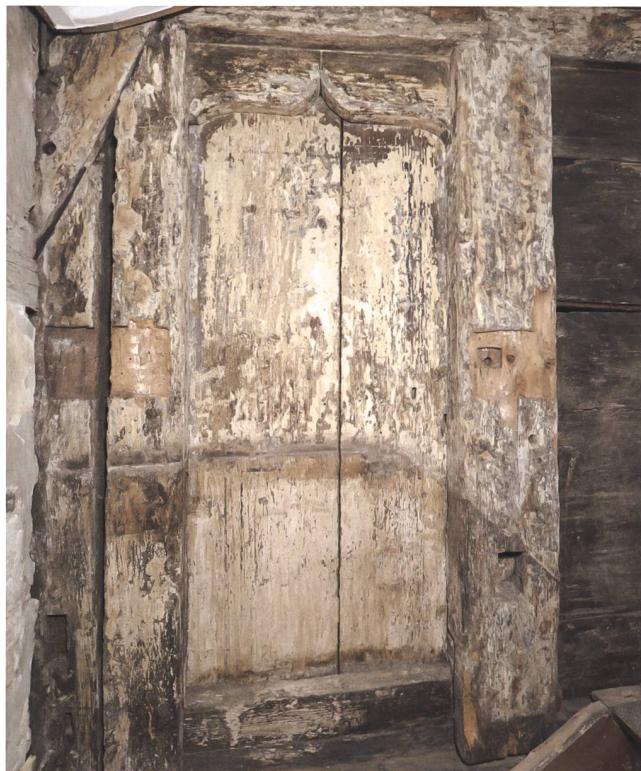
Abb. 39 **Zug, Neugasse 17.** Kernbauzeitliche Türöffnung mit Kielbogen, fotografiert aus dem ehemaligen Rauchküchenbereich.

Ins zweite Wohngeschoss gelangte man über eine Treppe oder Leiter, welche auf ein kleines Podest führte. Die kernbauzeitliche Türöffnung in die Kammer über der Stube ist inklusive des dazugehörigen Türblatts vollständig erhalten (Abb. 39). Die 1,6 m hohe und 74 cm breite Öffnung ist oben mit einem Kielbogen verziert, unten besteht eine 15 cm hohe Türschwelle. In den Dimensionen gleich gross wie die darunterliegende Stube, war auch diese Kammer mit einer Bohlenbalkendecke ausgestattet. Die südliche Bohlenwand wurde mit goldfarbener Rankenmalerei geschmückt (Abb. 40). Die Malerei entstand vor 1605/06 (dendrochronologisch ermitteltes Datum für Umbau und Erweiterung, s. unten), da sie auf die ursprüngliche Raumhöhe Bezug nimmt. Die besondere Ausschmückung deutet darauf hin, dass dieser Wohnbereich wohl nicht einfach nur als Schlafkammer, sondern als eine Art «Oberstübli», also als Aufenthaltsraum zusätzlich zur Stube, genutzt wurde.

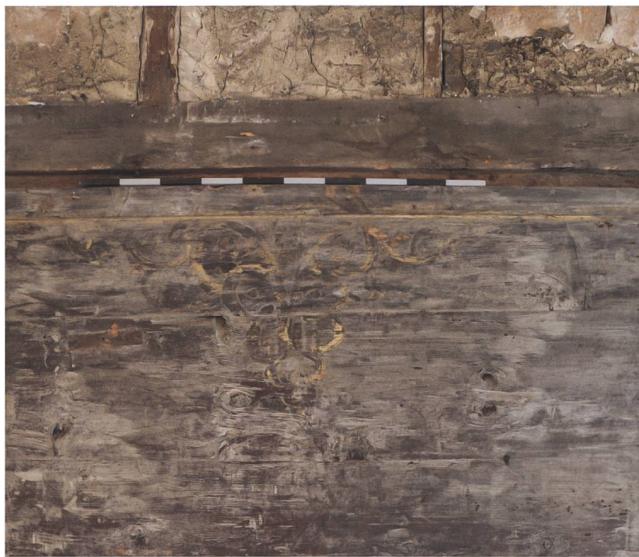
Abb. 40 **Zug, Neugasse 17.** Detail der Bohlenwand im «Oberstübli» mit Rankenmalerei. Erkennbar ist die Erhöhung des Raums im Zuge der Fachwerkaufstockung von 1605/06.

Weitere dendrochronologisch ermittelte Fälljahre der Bauhölzer zeigen, dass das Haus im Jahr 1606 erweitert wurde: Die Raumhöhen im zweiten Wohngeschoss wurden um ca. 40 cm angehoben und ein drittes Wohngeschoss in Fachwerkbauweise aufgestockt (Abb. 41). Dieser Aufbau ist praktisch komplett erhalten und weist grosszügige Raumhöhen von 2,8 m auf. Im östlichen Bereich war ein relativ grosser, saalartiger Raum angelegt.

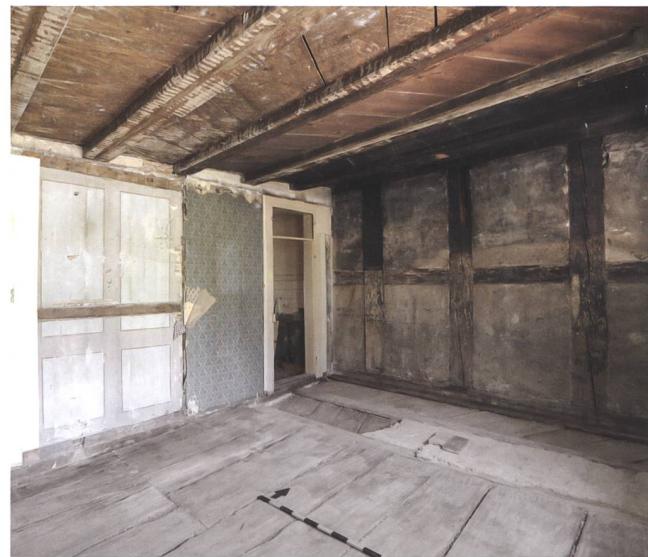
Abb. 41 **Zug, Neugasse 17.** Östlicher Raum der Fachwerkerweiterung von 1605/06, mit massiven Ständern und Riegelband. Links eine nachträglich eingefügte Binnenwand. Originaler Bodenaufbau mit Blindbodenbrettern, Estrichmörtel und Bodenbrettern/Plattenboden.

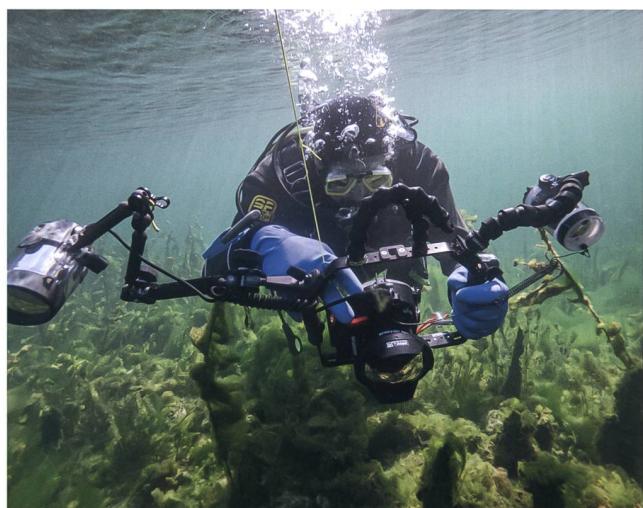
Abb. 43 Zug, Oterswil, Insel Eielen. Daniel Freund bei der Fotodokumentation des Pfahlfelds an der Südwestspitze der Insel. Die Wassertiefe beträgt hier nur rund 1,5 m. Seegrund und Pfähle (u. a. unten rechts im Bild) sind auch im Winter noch stark mit Algen und Wasserpflanzen überwachsen.

Die Prospektionsbedingungen waren – dem sehr milden Winterwetter geschuldet – ungünstig, da der Seegrund den ganzen Winter über mit starkem Bewuchs aus Makrophyten und Grünalgen bedeckt blieb (Abb. 43). Auch der Einsatz eines Unterwasser-Metalldetektors verlief, von modernem Schrott abgesehen, ergebnislos. Handkehrum konnten aber nirgendwo frisch auserodierte Funde oder sonstige eindeutige Erosionsspuren ausgemacht werden; die jungsteinzeitlichen Fundschichten sind zum gegenwärtigen Zeitpunkt wohl nicht unmittelbar gefährdet. Anders sieht dies bei den zwei altbekannten Pfahlfeldern aus, die sich im Flachwasser vor der südwestlichen und der nordöstlichen Spitze des Inselis befinden. Hier deuten herumliegender Rundholzbruch und umgestürzte Pfähle mit frei liegender Pfahlspitze auf Substanzverluste hin. Die tiefer im Wasser liegenden Pfähle auf der Südostseite der Insel scheinen dagegen nicht betroffen zu sein. Da bislang von Oterswil-Inseli keine absoluten Datierungen

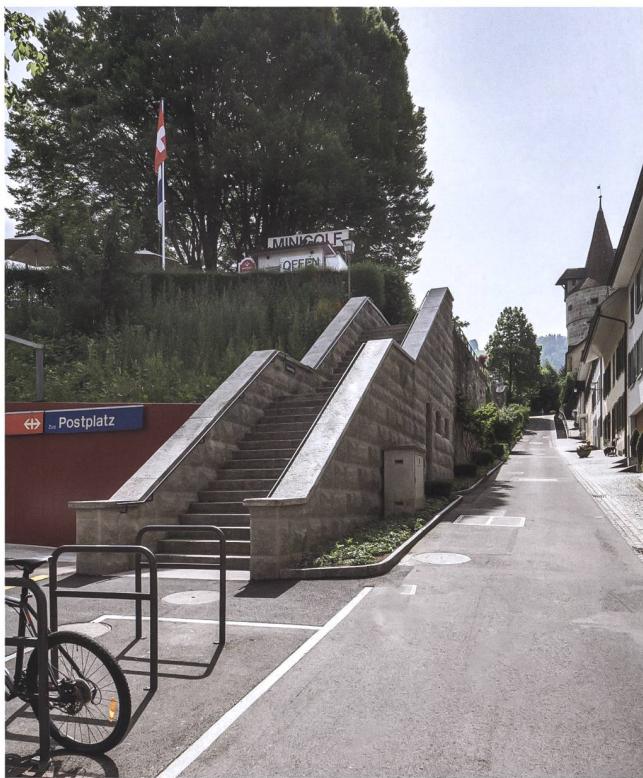
Abb. 45 Zug, Schanzengraben, Löberensteig. Die renovierte Treppenanlage mit den aufwändig wiederhergestellten Sandsteinbrüstungen.

Während die eigentliche Grabengegenmauer von der Löberenstrasse bis zur Treppenanlage beim Postplatz einer Restaurierung unterzogen und die nötigen statischen Massnahmen ergriffen wurden, stellte sich bei genaueren Untersuchungen der Treppenanlage heraus, dass sich diese grösstenteils in einem sehr schlechten Zustand befand. Es zeigte sich, dass das Mischquadermauerwerk beidseits der Treppenstufen im Innern zersetzt war, d. h. nur noch aus einer weichen Masse – nämlich Sand – bestand. Eindringende Feuchtigkeit und Salzablagerungen kombiniert mit der Beton-Vorschaltung aus den 1950er-Jahren führten zu diesem gravierenden Schadensbild. Eine Restaurierung der Treppenanlage war somit nicht mehr verhältnismässig und sinnvoll.

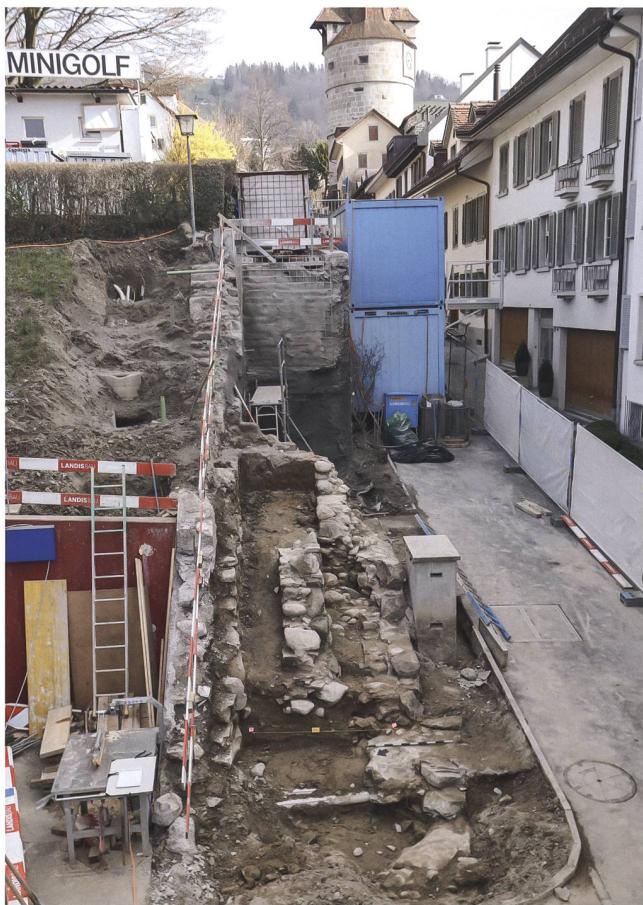
Abb. 46 Zug, Löberensteig. Gesamtansicht der Grabungssituation. Im Vordergrund Reste der Grabengegenmauer und einer älteren Löberensteig-Treppe, im Hintergrund der Kapuzinerturm. Blick nach Südosten.

Da der Neubau des Treppenaufgangs zum Löberensteig eine Partie der spätmittelalterlich-frühneuzeitlichen Befestigungsanlage tangierte und aufgrund der Quellenlage nicht ausgeschlossen werden konnte, dass Reste der ehemaligen Grabengegenmauer erhalten geblieben waren, wurde der Abbruch der Treppenanlage archäologisch begleitet. Nach dem Abtragen der bestehenden Treppe kamen darunter bzw. darin integriert auf einer Länge von 9 m tatsächlich Reste der Schanzengegenmauer zum Vorschein (Abb. 46). An der Basis erreichte das Fundament eine Dicke von ca. 1,4 m. Es wurde entsprechend dem Hanganstieg treppenartig in den anstehenden Boden gesetzt. Die grabenseitige Mauerschale war nicht mehr erhalten. Sie dürfte um 1902 durch eine Schale aus Sandsteinquadern in der gleichen Flucht ersetzt worden sein. Dementsprechend wies die Grabengegenmauer einen Vorfundamentabsatz von etwa 40 cm Breite auf und verfügte aufgehend über eine Stärke von 1 m. Der Schanzgraben mit Gegenmauer wurde in einer letzten Bauetappe der äusseren Stadtmauer um 1526/30 errichtet. Unmittelbar hinter der Grabengegenmauer kamen zwei im Abstand von 0,5 m parallel verlaufende, mit der Unterkante ebenfalls dem Hanganstieg folgende Mauern zum Vorschein. Die gut 50 cm dicken Mauern bildeten das Auflager für die etwa 1,5 m breite ehemalige Treppe des Löberensteigs. Das genaue Alter der beiden Treppenaufslager bleibt unbekannt, doch bestand hier laut historischen Quellen schon seit dem 16. Jahrhundert ein Weg. Es wurde beschlossen, die Reste der Schanzengegenmauer zu sichern und zu erhalten und in die neue Treppenanlage zu integrieren. Wie schon zuvor sind die Mauerreste Teil der statischen Konstruktion des Treppenaufgangs und als Zeugen eines Bauwerks aus dem frühen 16. Jahrhundert erhalten.

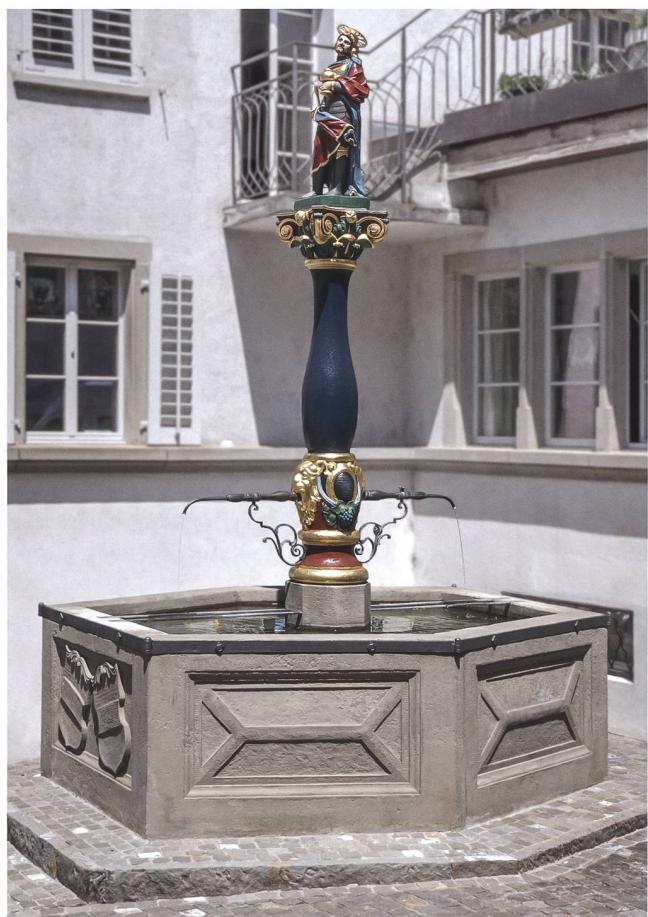
Abb. 47 Zug, St.-Oswalds-Gasse, St.-Oswalds-Brunnen. Der neu restaurierte Brunnen, Ansicht von Süden.

Von Juli bis November 2020 wurde die gesamte Brunnenanlage analog zum Kolinbrunnen einer sanften Restaurierung unterzogen. Zunächst wurde die Brunnenfigur vorsichtig von der Brunnensäule gehoben und ins Atelier gebracht. Dort wurde sie sorgfältig gereinigt und durch die Restauratoren Martin Hüppi und Silvia Linder einer Farbuntersuchung unterzogen. Es stellte sich heraus, dass es sich bei der bestehenden Fassung von 1996/97 wiederum analog zum Kolinbrunnen nicht um eine reine Ölfarbenfassung handelt. Auch zeigten sich starke Schäden an den Vergoldungen. Man entschied sich zur gleichen Restaurierungsmethode wie beim Kolinbrunnen: Die letzte Fassung sollte, wo möglich, erhalten

Leider bestätigten sich bei genauerer Betrachtung der Figur im Atelier die Ergebnisse der Voruntersuchungen, die auf grosse Schäden im Bereich der Plinthe hinwiesen. Es mussten bei der Plinthe grossflächige alte Zementflicke, welche für den Sandstein schädlich sind, ausgebaut und nach Befund neu aufmodelliert werden. Eine spezielle Behandlung benötigte auch der metallene Strahlenkranz des hl. Oswald. Da er aus mehreren Metallschichten zusammengesetzt ist und sich Rost auch zwischen diesen Schichten gebildet hatte, musste der Strahlenkranz zerlegt, entrostet, wieder zusammengefügt und neu vergoldet werden.

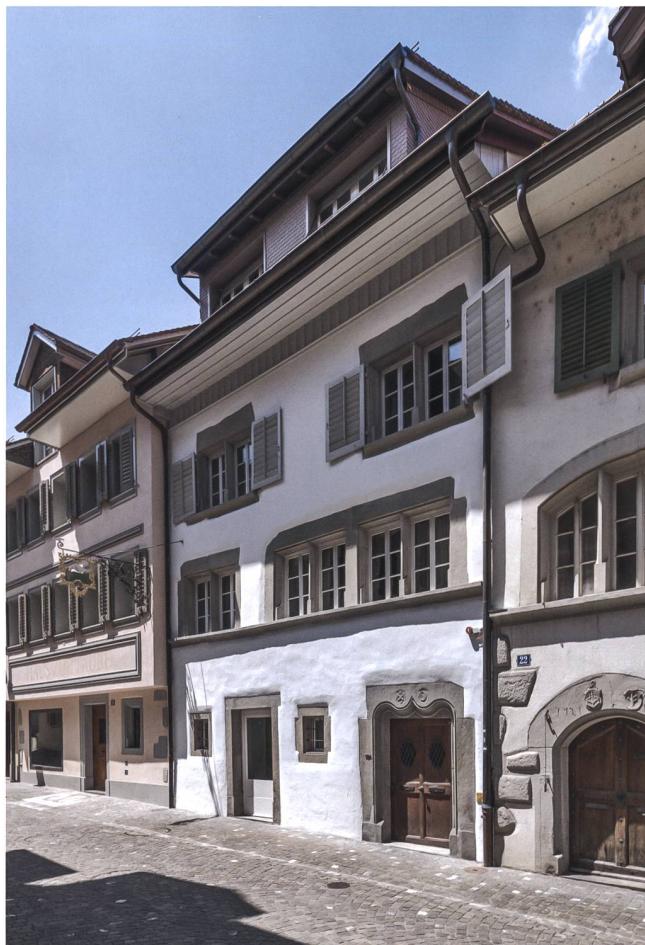
Abb. 48 Zug, Unteraltstadt 24. Gassenseitige Fassade nach der Restaurierung.

Das an der Unteraltstadt 24 stehende Haus wurde 1563 zwischen den damals bereits bestehenden Mauern der Nachbarhäuser Unteraltstadt 26 im Süden und Unteraltstadt 22 im Norden mit neu aufgeführter Ost- und Westfassade errichtet (Abb. 48). Das zweiraumbreite, dreiraumtiefe und drei Geschosse hohe Steingebäude schliesst mit einem liegenden Dachstuhl ab. Die in einer Achse liegenden Hauszugänge in der seeseitigen Westfassade und der gassenseitigen Ostfassade

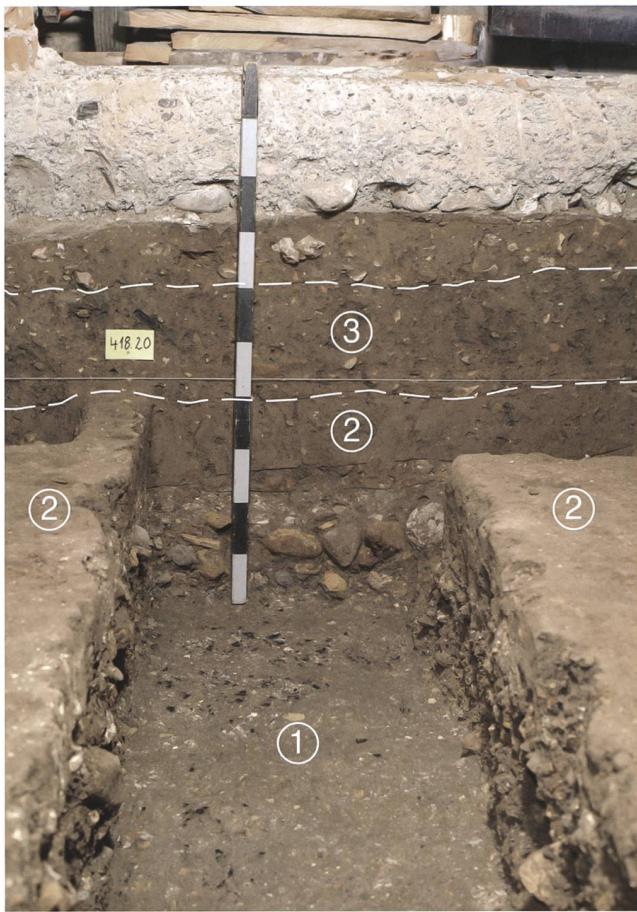
Abb. 49 **Zug, Unteraltstadt 24.** Nordprofil mit Abfolge der natürlichen und prähistorischen Schichten. Die ausgezeichnete Schicht mit der Höhenangabe entspricht der im Text erwähnten eisenzeitlichen Schicht (3). Darunter liegt die helle «Kalksinter-Schicht» (2). Die Nummer 1 bezeichnet die Oberfläche der grauen Schicht, welche die Gelände-senke auskleidet.

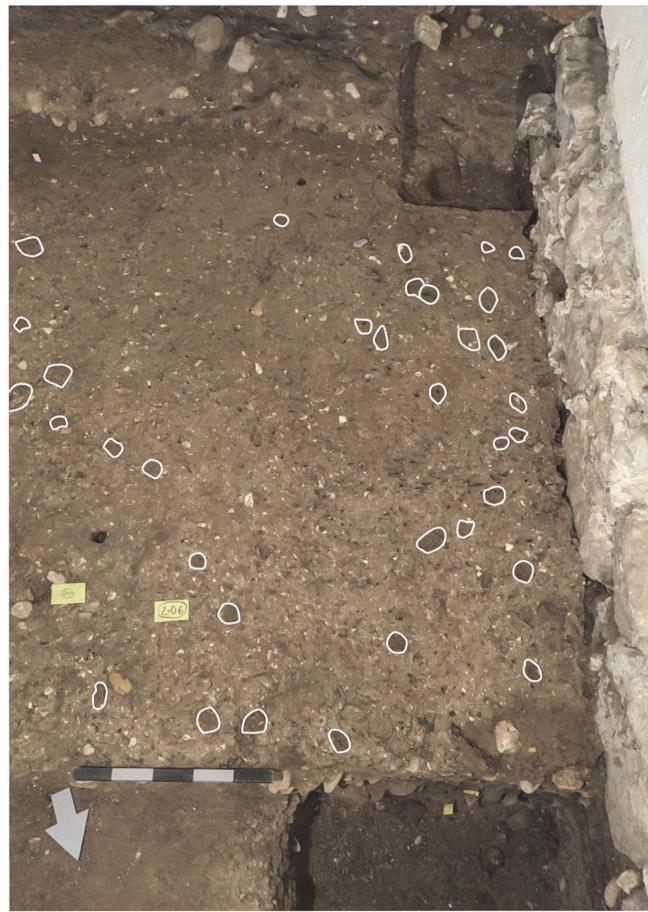
Abb. 50 **Zug, Unteraltstadt 24.** Ausschnitt (südwestliches Viertel) der Grabungsfläche mit einem Teil der zahlreichen kleinen Verfärbungen (Stickelstellungen), wie sie sich auf der Oberfläche der hellen «Kalksinter-Schicht» abzeichnen (Markierungen).

Stickelnegativen gemeinsam war eine Verfüllung aus relativ lockerer humoser Erde, die dazu führte, dass sich die Negative in der hellen «Kalksinterschicht» der Muldenverfüllung abzeichneten (Abb. 50). Der geringen Tiefe wegen müssen die Stickeln von einem höher gelegenen Niveau aus in den Boden gesteckt worden sein. Ein Bezug zur darunterliegenden «Planierung» mit den eisenzeitlichen Funden lässt sich mangels Funden aus den Verfüllungen der Stickelnegative nicht belegen. Die Ausrichtung der Stickelreihen entspricht jedenfalls nicht den Baulinien der jüngeren Bebauung. Vielmehr dürften sie als Zäune ein Areal umfriedet haben, das eine andere Ausrichtung als das heute bestehende Haus hatte. Über diesen Befunden lag eine weitere Planierung, die aufgrund des Fehlens von Fundmaterial nicht näher datiert werden konnte, sowie die Kofferung des modernen Betonbodens.
