Artikel: Baugeschichte zwischen einstiger "Mittelgass" und "Untergass" in Zug : zusammenführende Betrachtung der baulichen Entwicklung Unteraltstadt 20-28

Baugeschichte zwischen einstiger «Mittelgass» und «Untergass» in Zug

Zusammenführende Betrachtung der baulichen Entwicklung Unteraltstadt 20–28

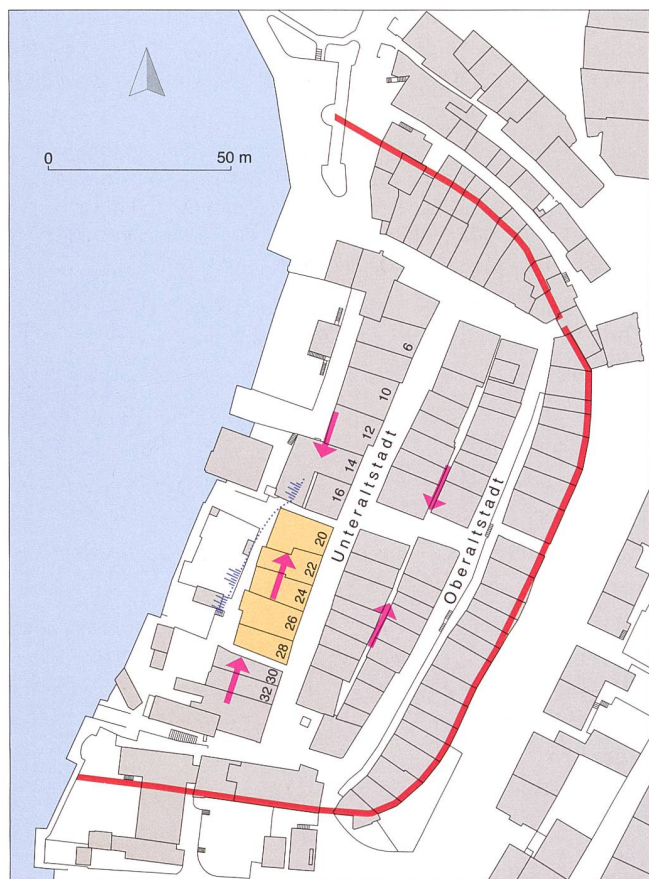
Abb. 1 Die Lage des Häusergevierts Unteraltstadt 20–28 in der Altstadt von Zug. Die Pfeile markieren das bestehende bzw. zu rekonstruierende Ehgrabensystem. Die blau gestrichelte Linie zeigt die archäologisch gefassten Stellen resp. den möglichen Verlauf des Ufereinbruchs von 1435.

Das durch Quergässchen abgetrennte Häusergeviert Unteraltstadt 20 bis Unteraltstadt 28 liegt seeseitig der unteren Gasse im südwestlichen Bereich der Zuger Altstadt (Abb. 1). Mit der Bauuntersuchung der Liegenschaft Unteraltstadt 22 im Jahr 2021 wurde die letzte Lücke der Häuserzeile geschlossen, welche bis dahin noch nicht bauhistorisch dokumentiert war. Nun ergibt sich die Möglichkeit, die Entwicklung der Häuserzeile als Ganzes zu betrachten und bisherige Thesen der Einzeluntersuchungen durch neue Erkenntnisse zu bestätigen, zu widerlegen oder neu zu denken.

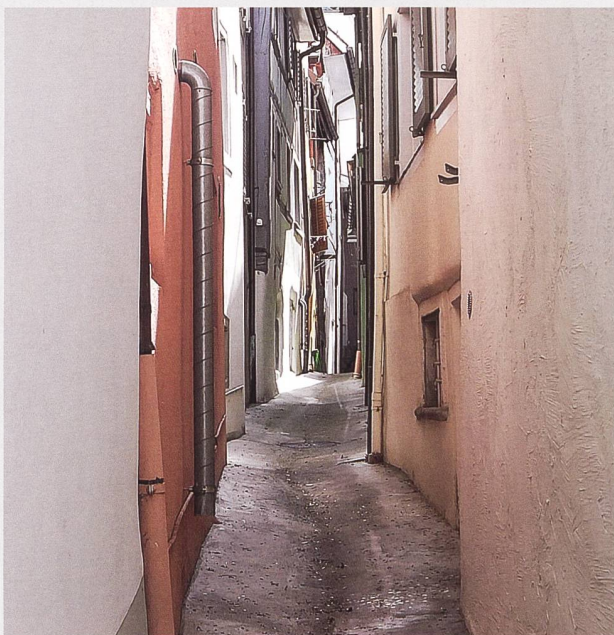
Blick nach Norden in den Ehgraben zwischen den westlichen Häusern der Oberaltstadt und den östlichen Häusern der Unteraltstadt in Zug. Hier landeten einst Fäkalien und allerlei Haushaltsabfälle.

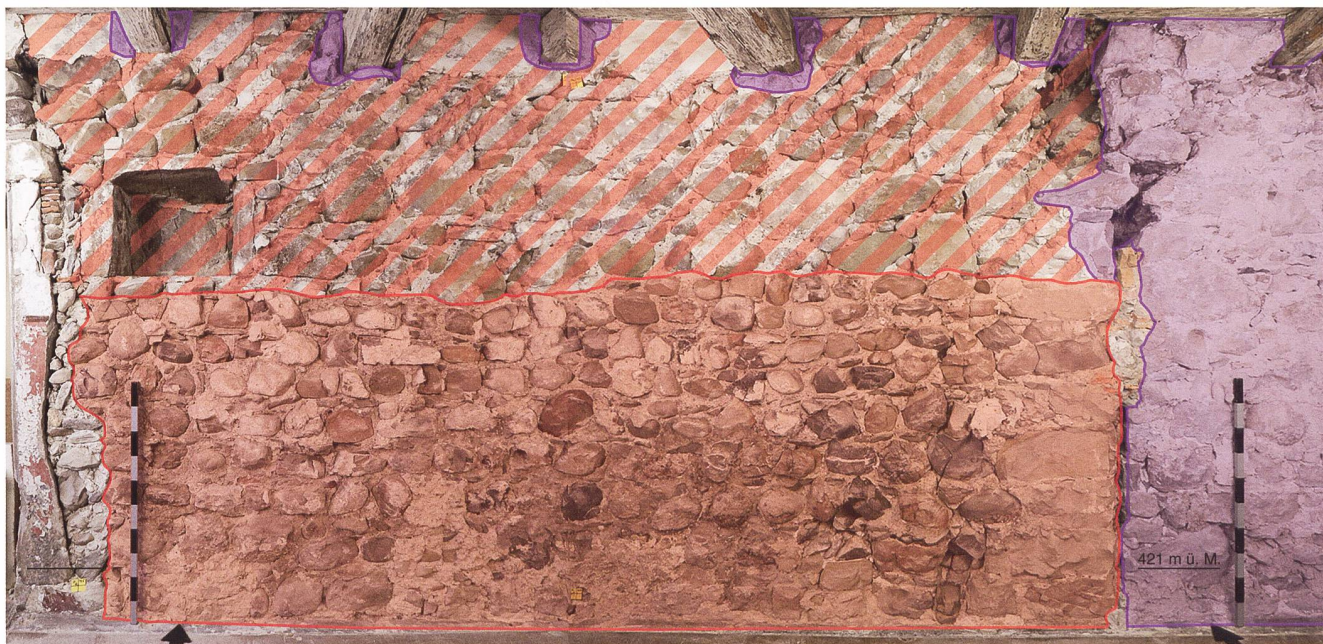
Abb. 3 Die Nordmauer von Unteraltstadt 22 im ersten Obergeschoss, Blick Richtung Nord. Rot bzw. rot schraffiert: Mauerreste von Gebäuden an der einstigen «Untergass». Im unteren Bereich (rot) gehörte die Mauer zu einem Gebäude auf der heutigen Parzelle Unteraltstadt 20, die Aufstockung (rot schraffiert) erfolgte jedoch für ein Gebäude auf Parzelle Unteraltstadt 22. Diese Mauerabschnitte zeigen deutliche Zeichen von einem Brand. Violett: Mauer, die den Ehgraben überbaut. Sämtliche auf der Fotomontage sichtbaren Deckenbalken datieren ins Jahr 1512 und geben damit einen Hinweis auf den spätesten Zeitpunkt der Überbauung des Ehgrabens.

Im westlichen, seeseitigen Teil der Unteraltstadt 22 konnte an der Nordmauer im Erdgeschoss und bis auf halbe Höhe im ersten Obergeschoss ein 4,5 m breiter Abschnitt dokumentiert werden, der ursprünglich die Südwand eines Gebäudes bildete, welches auf der nördlichen Nachbarparzelle Unteraltstadt 20 stand (Abb. 2 u. Anh. 2, rot). Dokumentiert wurde die ehemalige Südostecke eines Hauses mit Eckquadern aus Sandstein. Dieser mindestens zweigeschossige Steinbau wurde bereits bei der Bauuntersuchung der Unteraltstadt 20 und im Fundament auch bei Grabungen sowohl innerhalb als auch westlich des Gebäudes Unteraltstadt 20 gefasst (vgl. Anh. 1).⁸ Die Aufschlüsse auf der Seite der Unteraltstadt 22 zeigen, dass ab einem unbestimmten Zeitpunkt ein südliches Nachbargebäude anschloss und die alte Mauer mitbenutzte. Dies ist durch eine Aufmauerung und eine Nische auf der Seite der Unteraltstadt 22 belegt. Die Aufstockung berücksichtigt noch die gleiche, ursprünglich östliche Fassadenflucht des nördlichen Nachbargebäudes, welche gleichzeitig die westliche Grenze des Ehgrabens bildete (Abb. 3 u. Anh. 2, rot schraf-

fiert). Auf Seite Unteraltstadt 22 zeigt diese Aufstockung weder Eckquader noch Anhaltspunkte für eine Wundvermauerung. Wahrscheinlich war sie in Form einer Zungenmauer gestaltet, was auf einen Mischbau von Stein- und Holzkonstruktion hinweisen würde. Im Westen wurde die Aufstockung durch einen späteren Aborteinbau gestört, es ist jedoch anzunehmen, dass sich das Gebäude, gleich wie sein nördlicher Nachbar Unteraltstadt 20, ursprünglich weiter nach Westen ausdehnte, bevor es 1435 beim historisch überlieferten Abrutsch des Seeufers beschädigt wurde.⁹ Die Ausdehnung des Gebäudes nach Süden ist unbekannt, möglicherweise wurde die Sockelmauer des südlichen Nachbargebäudes Unteraltstadt 24 mitbenutzt, wie man aufgrund ähnlicher Befunde in den Nachbarparzellen schliessen kann.¹⁰

Am zweiphasigen Befund der Nordmauer zeigt sich, dass das Gebäude (oder hölzerne Teile davon?) wohl einem Brandereignis zum Opfer gefallen war: Sowohl der untere Mauerabschnitt als auch die Aufstockung zeigen deutliche Spuren von Hitzeeinwirkung wie rötlich-braune Verfärbungen der Steine und abgeplatze Steinhäupter (vgl. Abb. 3).¹¹ Nicht gesichert, jedoch wahrscheinlich ist, dass die Brandspuren einem grösseren Ereignis zuzuordnen sind. Demzufolge wären die beschriebenen Mauerabschnitte in die Zeit vor dem Stadtbrand zu datieren, der sich wohl 1352 ereignete.¹²

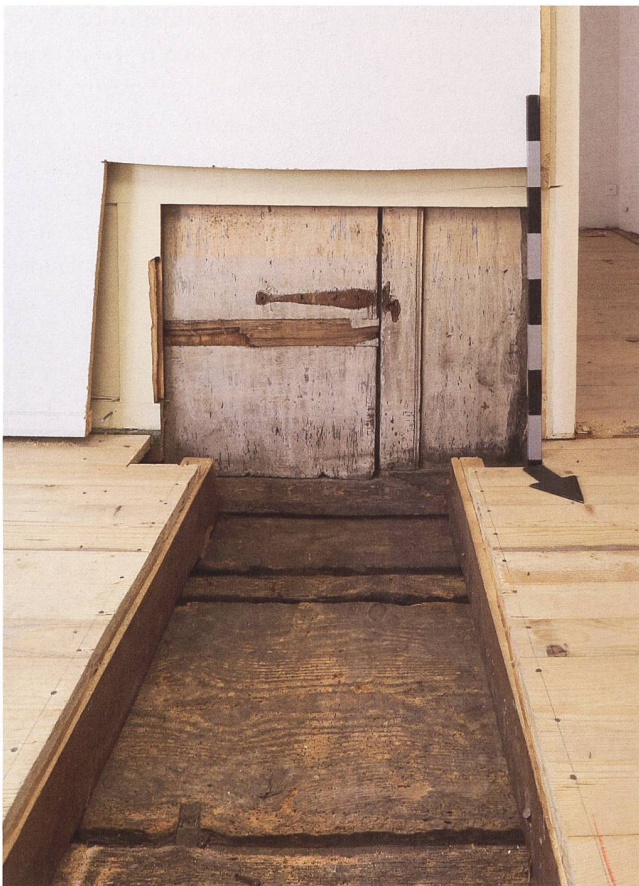
Abb. 5 Unteraltstadt 22, erstes Obergeschoss. Binnenwand auf Bohlenbalkendecke mit erhaltener Türsituation. Blick Richtung Süd.

Damit stammt sehr wahrscheinlich auch die Binnenwand im zweiten Obergeschoss zwischen den beiden Kammern mit erhaltener Türsituation (Abb. 5) aus dieser Zeit. Weitere erhaltene Ausstattungselemente dieser Phase sind die Deckendielen des zweiten Obergeschosses in der westseitigen Parzellenhälfte, jenem Raum, in dem auch Wandmalereien dokumentiert wurden,²⁰ sowie sehr wahrscheinlich die Negativabdrücke eines Tonplattenbodens im westlichen Gebäudeteil und im Korridor. Auch der Durchgang vom Korridor in den westlichen Hausteil im ersten Obergeschoss, der eine Kürzung des älteren Mauerwinkels (orange) erforderte, ist dieser Bauphase zuzuordnen (vgl. Abb. 4, blau).

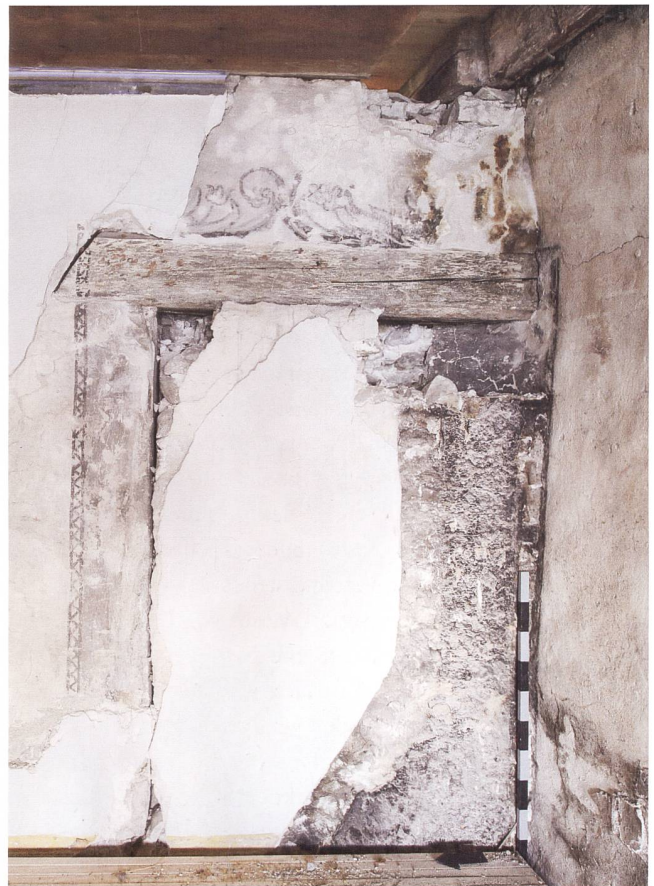
Abb. 6 Durchgang des seeseitigen Raums in den Gangbereich im ersten Obergeschoss. Blick Richtung Ost. Die Graumalerei mit Tulpenmotiv wurde vermutlich im 17. Jahrhundert angebracht.

kante).²¹ Auch das Holz für den Sturz des Durchgangs (Abb. 6) vom seeseitigen Raum im zweiten Obergeschoss in den Gangbereich wurde im Sommer 1511 (mit Waldkante und 95 Jahrringen) gefällt.²² Die Hölzer sind also nur zehn Jahre früher als jene des östlichen Gebäudeteils und des Dachstuhls geschlagen worden. Es stellt sich die Frage, ob das Bauholz gelagert wurde, bevor es 1521 zusammen mit dem Neubau Verwendung fand. Der bauhistorische Befund spricht allerdings – trotz der geringen Zeitspanne – für zwei Bauphasen: Die Südmauer des westlichen Teils ist relativchronologisch älter als die Südmauer des östlichen Teils. Dies zeigte sich in Form eines erhaltenen Putzes, an den die östlichere Mauer stößt. Der Grossteil der Südmauer im Ostteil sowie die Giebelmauer des Dachstuhls sind allem Anschein nach einer Bauphase um 1521 zuzuordnen.²³ Im Erdgeschoss wurde nachgewiesen, dass die Südmauer in Etappen von West nach Ost gemauert wurde.²⁴ Auch der nach innen überstehende Versatz der südlichen Giebelmauer im westlichen Bereich spricht dafür, dass der Giebel an dieser Stelle später aufgestockt wurde (vgl. Abb. 2 u. 4, blau schraffiert u. blau). Möglicherweise nahm diese «Bauetappe» dabei Rücksicht auf ältere Gebäudestrukturen, die heute nicht mehr erhalten sind.

umfangreichen Um- oder Neubau im heutigen westlichen Hausbereich begann und zehn Jahre später beschloss, auch den östlichen Teil neu zu bauen und zudem ein neues, gemeinsames Dach zu errichten. Von einer vorgängigen, möglicherweise auch provisorischen Überdachung haben sich keine Spuren erhalten. Jedenfalls müssen spätestens 1512, als man von Westen her den ehemaligen Ehgraben neu überbaute, die ursprünglich zwei Gebäude vereint worden sein, da im zweiten Obergeschoss ein Durchgang ins Treppenhaus (östlich des Ehgrabens) belegt ist (vgl. Abb. 4 u. 6).

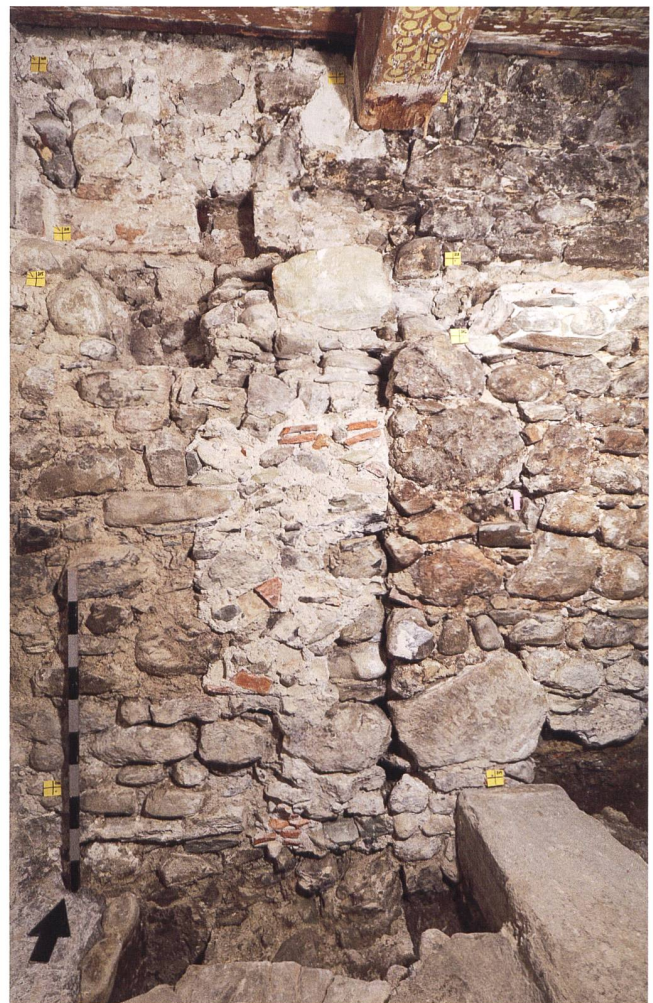
Abb. 7 Nordmauer von Unteraltstadt 24 im Erdgeschoss, Blick Richtung Nord. Wundvermauerung und Fundament der Sockelmauer sowie Negative eines Unterzugs, der nördlichen und östlichen Schelle und des nordöstlichen Eckständers des Gebäudes an der einstigen «Untergasse» (vgl. Anhang 3, rot).

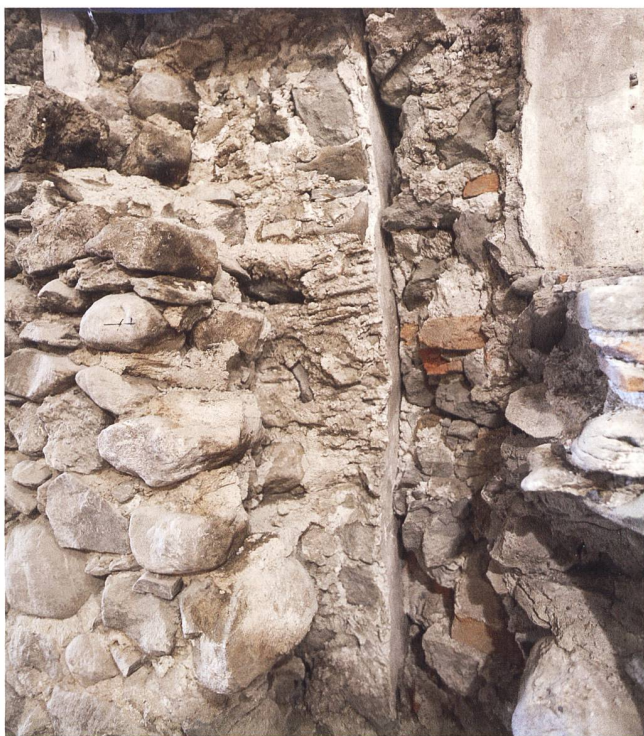
Abb. 8 Nordmauer von Unteraltstadt 24 im Erdgeschoss, Blick Richtung Nord. Bereich des ehemaligen Ehgrabens. Hinter der zum Teil abgebauten Vorblendmauer (vgl. Abb. 2, grün), sind im Mörtel Abdrücke von Routen/Schilfrohr zu erkennen. Die vertikale, mit Mörtel glatt verstrichene Grenze der Mauer markiert den östlichen Rand des einstigen Ehgrabens.

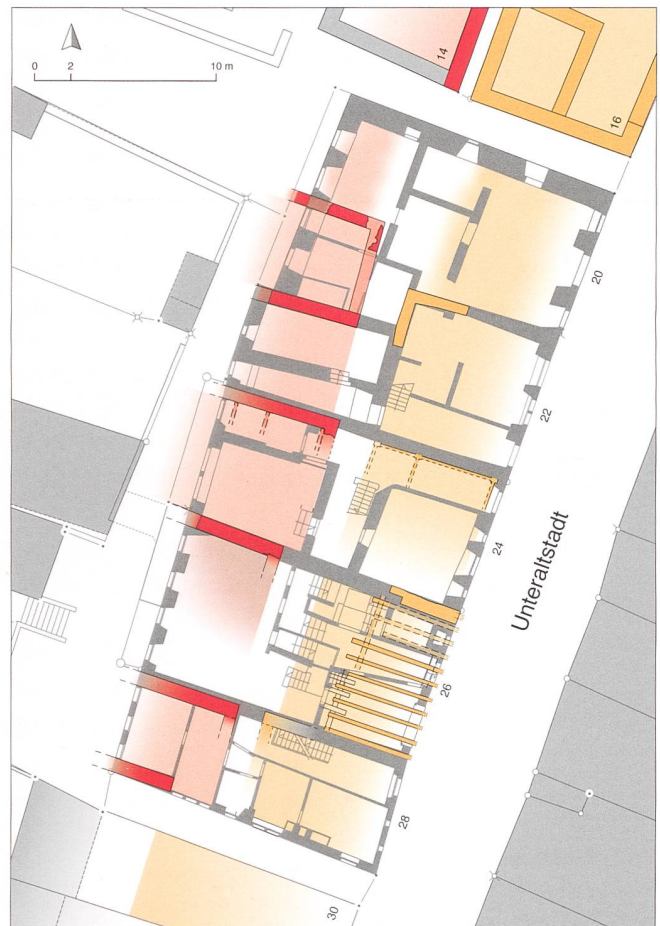
Abb. 9 Bauliche Befunde im Häusergeviert Unteraltstadt 20–28. Rot: Reste der östlichen Bebauung der einstigen «Mittelgass». Orange: Reste der westlichen Bebauung der einstigen «Mittelgass». Dazwischen verlief ein Ehrgaben. Nördlich des Häusergevierts ist ein kleines Stück Ehrgaben noch zwischen den Häusern Unteraltstadt 14 und 16 erhalten. Südlich des Häusergevierts wurde bei archäologischen Untersuchungen im Bereich der Häuser Unteraltstadt 30 und 32 vermutlich ebenfalls ein Ehrgaben gefasst.

Über die Häuser, welche auf die «Untergass» ausgerichtet waren (vgl. Abb. 9 u. Anh. 1–5, rot), ist weniger bekannt. Es wurden Überreste von Steingebäuden oder aber gemauerten Hinterhausbereichen gefasst, die wohl zwei bis vier Geschosse hoch waren (Unteraltstadt 20, 22, 26, 28). Auch ein Gebäude mit gemauertem Sockelgeschoss (Unteraltstadt 24) und einem nur noch anhand von Negativen im Mauermörtel des Nachbargebäudes auszumachenden, darauf ruhenden Holzaufbaus konnte festgestellt werden. Einige der vorgefundenen Mauerreste sind aufgrund des Mauercharakters und/oder der daran festzustellenden Spuren massiver Hitzeinwirkung (Unteraltstadt 24/26 u. 20/22) und im Falle von Haus Unteraltstadt 28 auch aufgrund zweier stilistisch datierter Zwillingsfenster (Biforien)⁴⁴ in die Zeit vor dem Stadtbrand im 14. Jahrhundert zu datieren. Wenigstens für die Häuser auf den westlichen Parzellenhälften der Liegenschaften Unteraltstadt 20 und 24 ist archäologisch nachgewiesen, dass sie westlich über die heutigen Parzellengrenzen hinausreichten.⁴⁵ Für das Gebäude an der einstigen «Unter-
