**Zeitschrift:** Tugium : Jahrbuch des Staatsarchivs des Kantons Zug, des Amtes für Denkmalpflege und Archäologie, des Kantonalen Museums für Urgeschichte Zug und der Burg Zug

# Amt für Denkmalpflege und Archäologie

# Ausgewählte Objekte und Kurzberichte

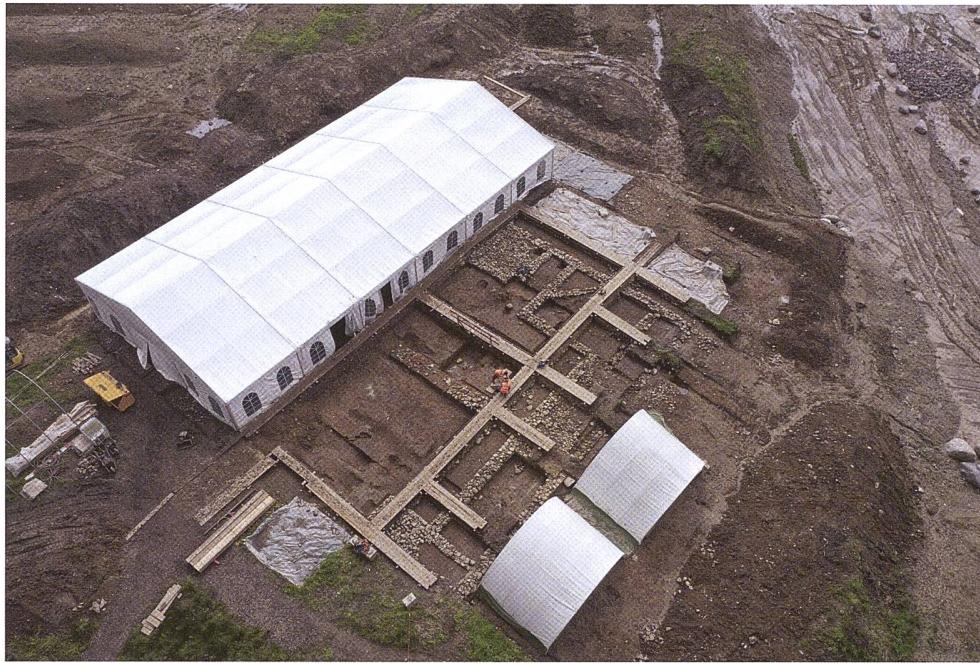
Abb. 4 Auf der Ausgrabung Cham-Aebnetwald legen Mitarbeiter des Amtes die Fundamentmauern eines römischen Gebäudes frei.

tungsgrabungen im Kiesabbaugebiet Äbnetwald bei Cham-Oberwil. Erstmals seit fast 100 Jahren wurden damit auf Zuger Boden wieder Reste grosser römischer Steingebäude entdeckt (Abb. 4). Die gut erhaltenen Mauerreste tauchten ohne vorgängige Hinweise in den Überlieferungen aus dem Waldboden auf. Zwischen den Mauern stiessen die Fachleute neben Alltagsgegenständen mit Goldschmuckteilen auch auf exklusivere Objekte aus der Römerzeit. Das fachgerechte Bergen, Dokumentieren und Konservieren der grossen Fundmenge ist eine Herausforderung.

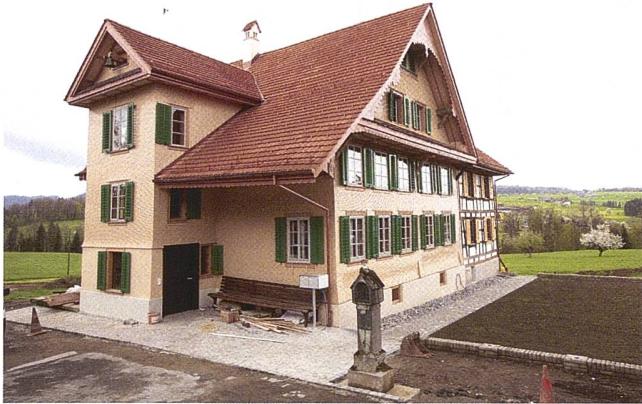
Abb. 1 Baar, Hof Deibüel. Das 2024 fertig renovierte Wohnhaus Deibüel, kurz bevor es in der Nacht vom 11. auf den 12. April 2024 durch einen Brand vollständig zerstört wurde.

Beim Kernbau handelt es sich um ein mit Satteldach gecktes, zweigeschossiges Haus auf gemauertem Sockel mit den Massen von  $11 \times 9,7$  m (Abb. 1). Das Sockelgeschoss ist durch eine Binnenmauer in zwei von Osten her zugängliche Kellerräume getrennt. In den Wohngeschossen darüber teilt ein Ost-West ausgerichteter Gang das Gebäude in ein Vorder- und ein Hinterhaus. Während das Vorderhaus mit Stube und Nebenstube als Ständerbau mit Kantholz- und Bohlensäfachungen ausgeführt ist, besteht das Hinterhaus mit Küche und Kammer gänzlich aus Fachwerk. Der südöstliche Binnenständer wies auf der Seite des anstossenden Fachwerkbaus keine Wandnut auf. Somit wurde klar, dass das Hinterhaus keinen älteren Vorgänger abgelöst hatte. Das Gebäude war stattdessen von Anfang an in dieser Mischbauweise ausgeführt worden. Dies untermauerte auch die Dendrobepro-

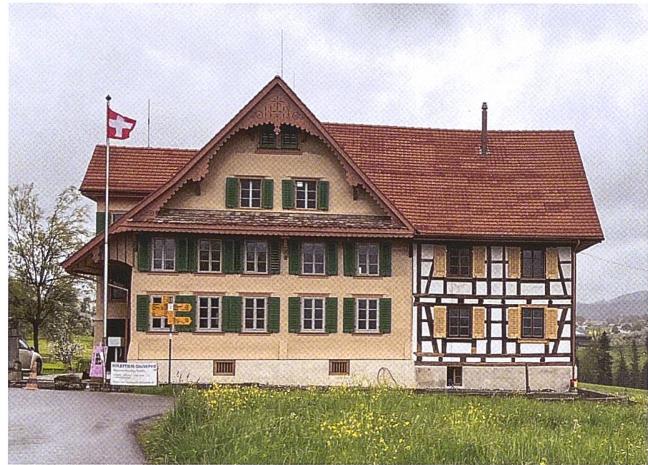
Abb. 2 Das Wohnhaus Deibüel mit Fachwerkanbau von Süden nach der Renovation.

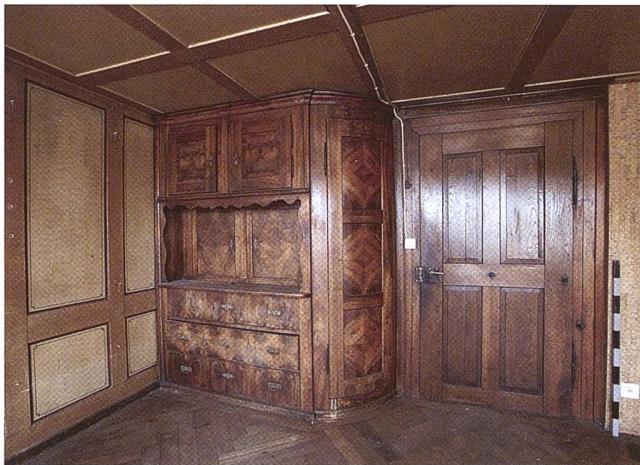
Abb. 3 Das barocke Stubenbuffet stammt vermutlich aus der Bauzeit des Bauernhauses, also aus dem frühen 18. Jahrhundert.

Im gesamten Gebäude gelang es, die vorhandene historische Bausubstanz im Wesentlichen zu erhalten und diese wieder in Wert zu setzen, darunter insbesondere die noch umfassend vorhandenen Bestände an denkmalgeschützten, historischen Wandverkleidungen und Böden sowie das Stubenbuffet, das noch aus der Bauzeit des Hauses stammen könnte (Abb. 3). Schreiner reinigten und reparierten historisch wertvolle Riemenböden, Wandschränke und Türen, ertüchtigten die bestehenden Holzfenster und flickten die bestehenden Fensterläden. Um die Farbgebung der Schindeln, des Holzwerks, der Fenstereinfassungen sowie der Fensterläden zu bestimmen, wurden mittels eines restauratorischen Farbuntersuchungs die älteren Farbschichten entdeckt. Danach wählte man die endgültigen Farben anhand einer sorgfältigen Belebung (Abb. 4).

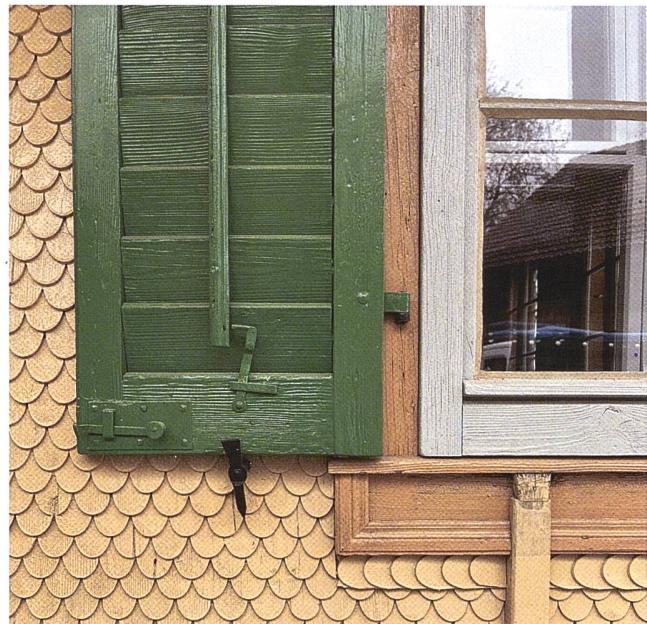
Abb. 4 Detailansicht der Südfront mit Farbgebung von Schindeln und Holzläden nach Ergebnissen der Farbuntersuchungen.

In enger Zusammenarbeit und Absprache mit den Eigentümern startete 2022 ein umfangreiches Renovierungsprojekt. Dabei wurde entschieden, das Haus in zwei unabhängige Wohneinheiten zu unterteilen, eine grösere im ursprünglichen Wohnteil und eine kleinere im Trottenanbau. Ende 2022 wurde mit der Renovierung des Daches begonnen. Die Instandstellung der Fassade und der Ausbau der beiden Wohnungen erfolgten ab 2023. Die Tragstruktur des beschädigten Daches war weitgehend intakt, wohingegen die Dacheindeckung komplett erneuert werden musste. Die Natursteinfundamente wurden zur Tragsicherheit ertüchtigt. Die Fachwerkmauer mit Bruchsteinen und Luftkalkmörtel des Hinterhauses, die übrigen Außenwände sowie der charakterprägende Schindelschirm des Wohntrakts sind instand gestellt worden. Der Trottenanbau tritt neu als Sichtfachwerkbau in Erscheinung (Abb. 2). Historische Fotos bezeugten, dass dies der ursprüngliche Zustand war, sodass das Fachwerk von den bestehenden Bretterschalung befreit werden konnte. An der freigelegten Fachwerkfassade kamen Rötelzeichnungen zum Vorschein, u. a. eine Sonnenuhr.

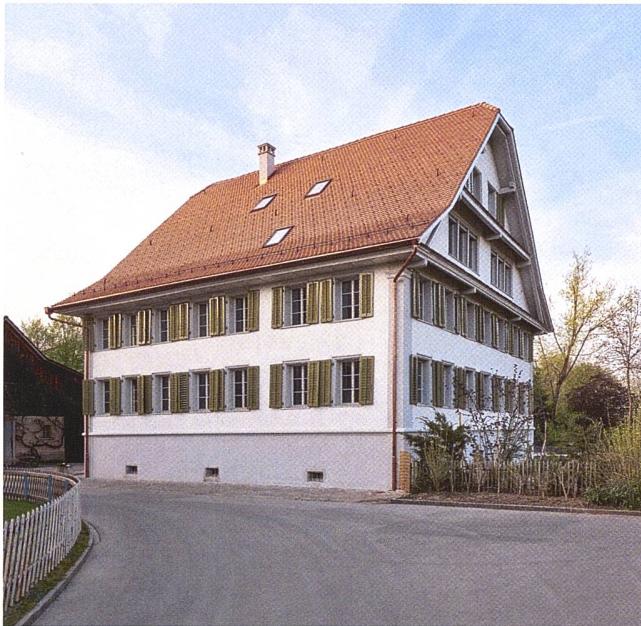
Abb. 1 **Baar, Sternenweg 9.** Das Wohnhaus am Sternenweg 9 weist eine für die Bauzeit und Region aussergewöhnlich repräsentative und fortschrittliche Gestaltung auf.

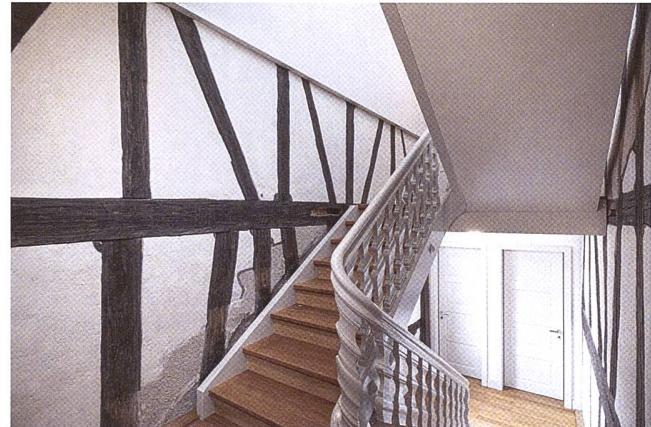
Abb. 2 Die von Restauratoren wieder instand gestellten Fachwerkwände im Treppenhaus.

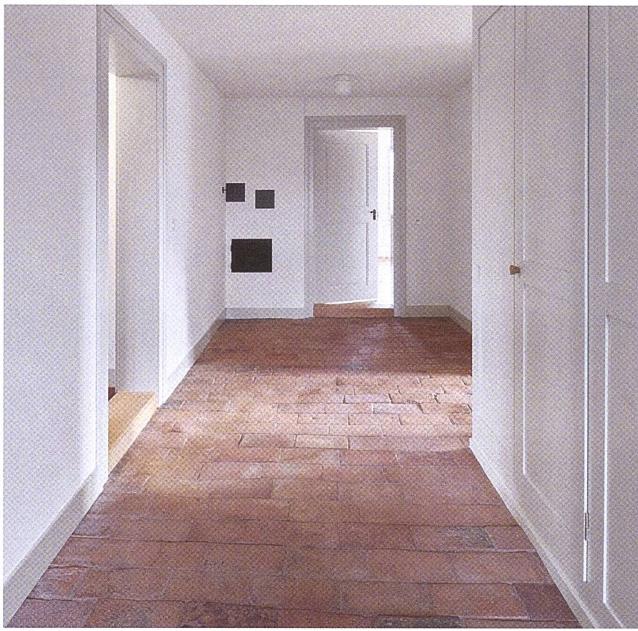
Abb. 3 Der wiederentdeckte Tonplattenboden stammt vermutlich aus dem 18. Jahrhundert und ist heute wieder sichtbar.

belassen (Abb. 2). Der ebenfalls bei den Bauarbeiten wiederentdeckte Tonplattenboden im Korridor des Obergeschosses wurde aufgefrischt und ist heute wieder sichtbar (Abb. 3). Durch den Fund entstand die Idee, im Korridor des Erdgeschosses, wo kein historischer Boden mehr vorhanden war, ebenso alte Tonplatten einzubauen. Das wiederverwendete Material stammt aus einem Keller des Hauses Vorstadt 14 in Zug.

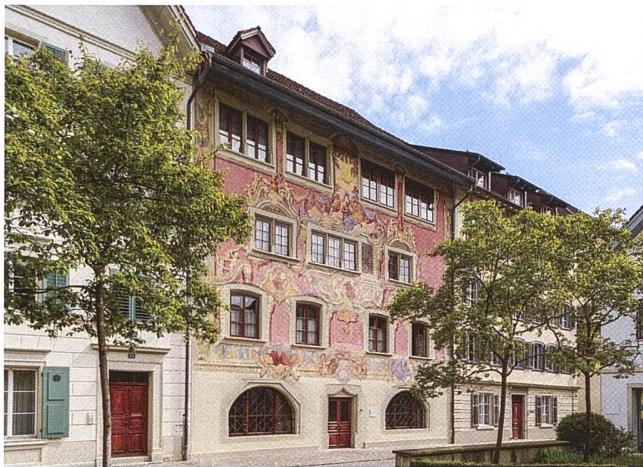
Abb. 1 Zug, St.-Oswalds-Gasse 15. Ansicht der restaurierten Westfassade des Brandenberghauses.

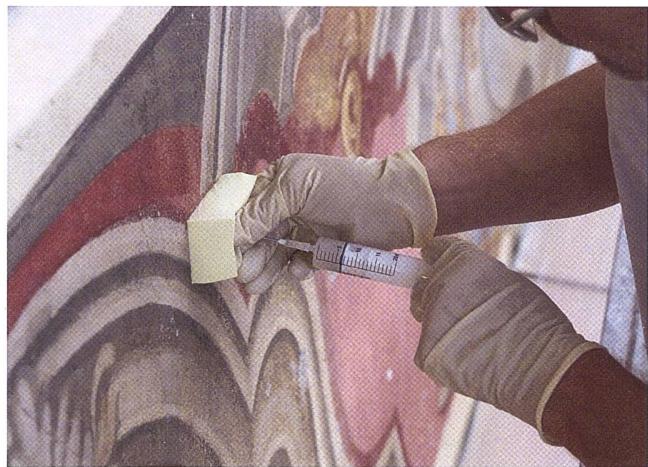
Abb. 2 Der Restaurator beim Einspritzen von Kieselsäureester zum Festigen losgelöster Putzstellen.

Es ging hauptsächlich um die Konsolidierung der Putzschichten. Nach dem Reinigen der Fassade im trockenen und im feuchten Verfahren stabilisierten die Restauratoren den sandenden Grundputz mit Kieselsäureester und hinterfüllten die hohlliegenden Putzbereiche mit Kalkinjektionen (fliessfähiger Kalkputz) (Abb. 2). Zu den weiteren Restaurierungs-

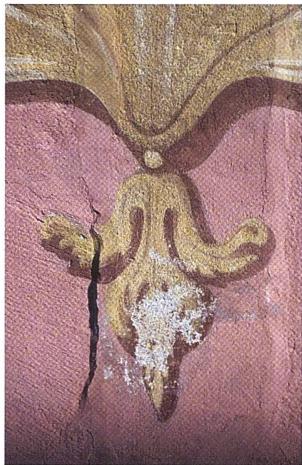
Bei dem grossen Unwetter am 21. Juni 2021 richtete ein Hagelschlag grossen Schaden an der Fassade an. Ersichtlich war dieser auf den ersten Blick an zersprungenen Fensterscheiben, beschädigten Dachziegeln und einzelnen Schadstellen an der Fassadenmalerei. Im Rahmen der damaligen Erstmassnahmen (u. a. Ersatz der Fensterscheiben) blieb die durch den Hagel verursachte Einwirkung und Schädigung an

Verputz und Fassadenmalerei unbemerkt. Erst nach dem ersten Winter machte sich der hauptsächliche Schaden in seinem vollen Ausmass bemerkbar. Die Hagelkörner schlugen und durchschlugen mit grosser Wucht die harte Mal- und Putzschicht. Dies führte, spätestens ab dem ersten Frost, zu Abplatzungen, offenen Putzbeschädigungen und Ausbrüchen.

Abb. 3 *Detail vor und nach der Restaurierung. Schadensbild am Blattmotiv über dem Haupteingang zwischen den beiden Fenstern des ersten Obergeschosses. Der Riss wurde geschlossen, die Stelle des Hagel einschlags retuschiert und der rosa Farbhintergrund aufgefrischt.*

arbeiten gehörten das Kitten von Putzbeschädigungen und das Auffüllen von Rissen und Ausbrüchen. Anschliessend wurden die geschädigten und geflickten Bereiche farblich retuschiert (Abb. 3).

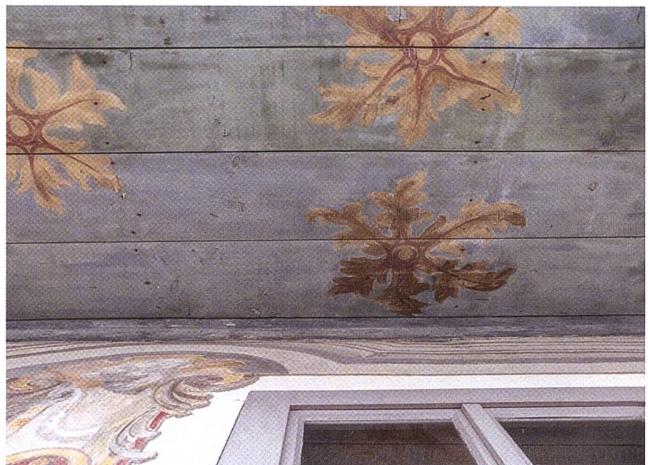
Eine Überraschung bot die Dachundersicht. Bei der mit Blattsternenmotiven bemalten Dachundersicht war der blaue Hintergrund verblasst, teils grünlich verfärbt (Abb. 4). Bei der naturwissenschaftlichen Untersuchung wurde das Pigment Smalte gefunden, ein Blauton, der bei der Glasherstellung entsteht. Grobkörnige Smaltepigmente erzielen einen dunklen, satten Blauton, aber durch ihre Grobkörnigkeit ist die Farbe schlecht zu streichen. Deshalb wurde Smalte selten eingesetzt. Smalte spielte in der Barockzeit eine grosse Rolle.

Abb. 4 *Die Dachundersicht vor der Restaurierung. Ersichtlich sind die verblasste und kreidende Farbe, der Grünstich sowie die rostenden Nägel.*

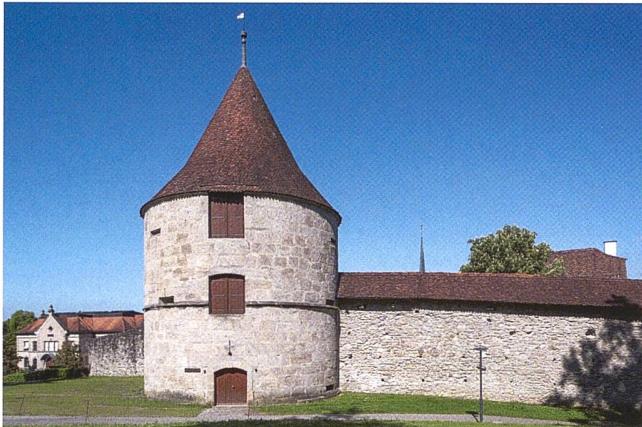
Abb. 1 Zug, Stadtmauer Huwilereturm bis Bohlstrasse. Ansicht des sanierten Stadtmauerabschnitts mit dem Huwilereturm von aussen gesehen.

Der zuletzt in den 1980er Jahren instand gestellte 30 Meter lange Mauerabschnitt nördlich des Huwilereturms wies Schäden am Bruchsteinmauerwerk und am teils gemauerten, teils in Holz gebauten Wehrgang auf (Abb. 1). Die Ursachen des Schadens am Mauerwerk waren Feuchteinlagerungen bis in tiefere Mauerwerksquerschnitte, begünstigt durch die hohe relative Luftfeuchte, welche auf das durch den Zugersee

beeinflusste Aussenklima zurückzuführen ist. Zudem war die Mauer stellenweise stark von Efeu und anderen Pflanzen bewachsen, die für die Mauer aus konservatorischer Sicht nicht von Vorteil sind. Das Schadensbild zeigte stellenweise fehlenden Fugenmörtel, lose, teils herabfallende Steine und die Deteriorierung des Materials auf. Davon betroffen waren vor allem die weichen Molassesandsteine, wobei der Verlust der Natursteinfestigkeit auch Kalksteine und Nagelfluh betraf. Zur genauen Beurteilung der Schäden, zur Bestimmung des idealen Mörtels für die Restaurierung sowie für die Vorgehensweise der Steinkonservierung wurden mehrere Laboruntersuchungen durchgeführt und Fachberichte erstellt (Abb. 2). Es fanden ausführliche Diskussionen zur Methode der Konsolidierung, der Konservierung und der Restaurierung des Mauerwerks statt. Die Analyse der Holzlaube am Wehrgang ergab, dass sich das Holzwerk, abgesehen von ein paar Schadstellen und einer schlechten Reparatur aus den 1980er Jahren, in einem guten Zustand befand. Ziel der Restaurierung war mitunter die Verlangsamung des Verwitterungsprozesses, die Wiederherstellung der statischen Festigkeit der Mauer und die Festigung des Mauerverbands an seiner Oberfläche wie auch nach innen. Weiter sollte die Mauerkrone für den dauerhaften Schutz vor eindringendem Wasser geschützt und das Holzwerk an den schadhaften Stellen instand gesetzt werden.

Die erste Massnahme bestand aus dem Entfernen der in das Mauerwerk eindringenden Pflanzen. Danach wurden die, wo nötig, ausgekratzten Fugen und Leerstellen gereinigt, um anschliessend den Verbund der losen Steine wieder mit neuem

Kalkmörtel herzustellen. Einzelne Steinschichten wurden mit Ankern gesichert, grosse Fehlstellen mit neuem Material gefüllt. Zudem wurden markante, geschädigte Steine mit Kie-selsäureester gefestigt. Die Steine in den oberen Lagen des Wehrgangs wiesen keine Festigkeit mehr auf, mussten ersetzt und neu aufgemauert werden. Im Bereich des Wehrgangs war es zudem notwendig, die Schiessscharten des Wehrgangs zu festigen (Abb. 3). Die Auflager und die Einspannung der Bundbalken wurden mit Schiftsteinen und einem etwas härteren Kalkmörtel instand gestellt, sodass der Kraftabtrag möglich ist. Eine weitere Massnahme war die Verbesserung des Wasserabflusses der Mauer. Auf eine Drainage mit einem Geröllstreifen im Untergrund wurde verzichtet, da im Bereich des Fundaments keine wesentlichen Feuchtigkeitsprobleme festgestellt wurden. Das Dachwerk des Wehrgangs befand sich in einem guten Zustand, bei der Ziegeleideckung mussten lediglich einzelne beschädigte Biberschwanzziegel ersetzt werden. Der Laubengang hingegen führte schadhafte Stellen auf. Der Holzboden musste zur weiteren Nutzung erneuert werden, wobei zwei Drittel der noch tauglichen alten Bohlen wiederverwendet werden konnten. Für den Treppenaufgang, der aus konstruktiven Gründen um 1,3 Meter zu versetzen war, benötigte es einen neuen Bundbalken. Folglich führte die neue Lage der Treppe dazu, dass Teile der bestehenden Brüstungsbretter neu angeordnet und die schadhaften Bretter durch neue ersetzt werden mussten (Abb. 4).

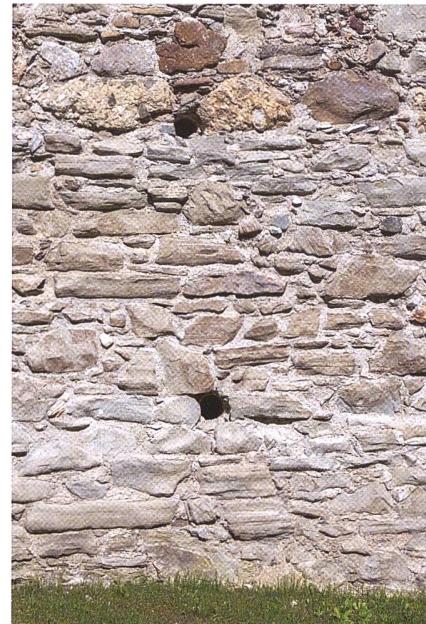
Abb. 2 Bruchsteinmauerwerk mit Nagelfluh, Sand- und Kalksteinen sowie regelmässigen Gerüstlöchern.

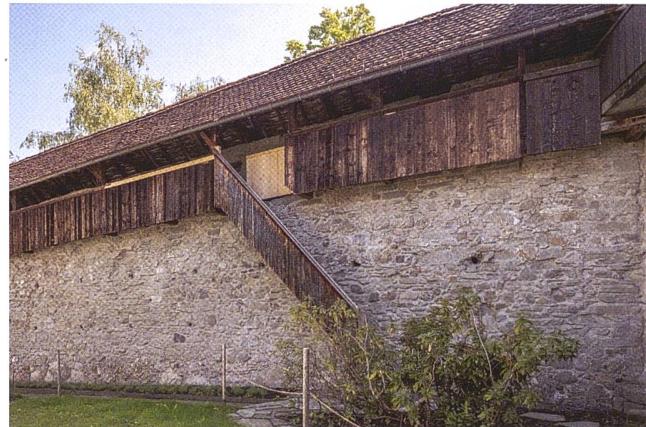
Abb. 4 Innenansicht der Stadtmauer mit Reparaturen an der Laube des Wehrgangs von 1654.

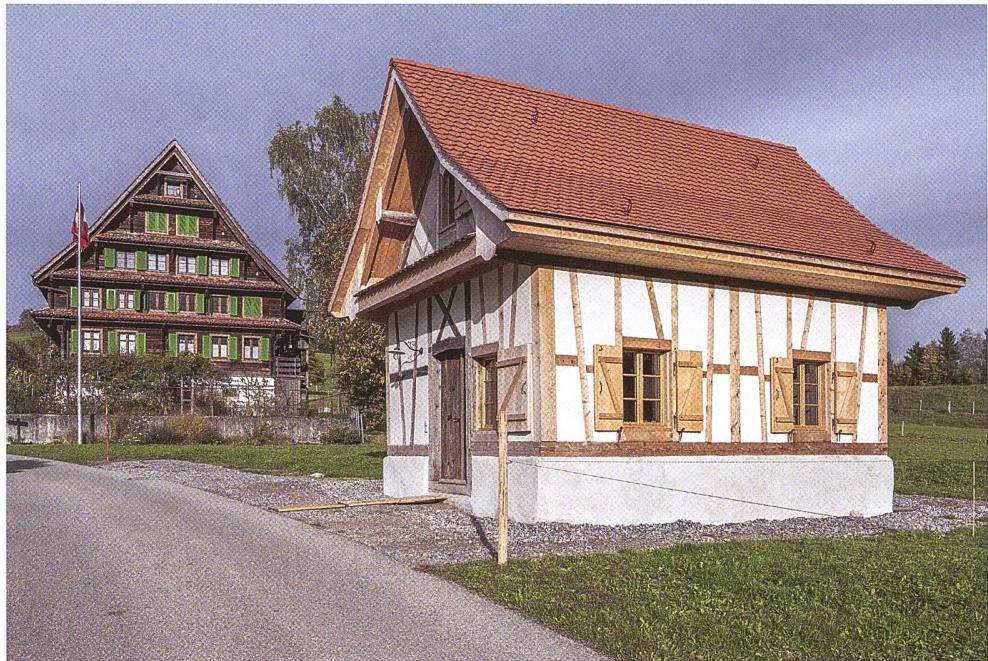
*Abb. 2 Baar, Büessikon, ehemaliges Dörr- bzw. Hühnerhaus. Ansicht von Südwesten. Die Kleinbaute trägt wesentlich zur intakten Erscheinung des Hofensembles und zur typologischen Vielfalt des ortsbildprägenden Ensembles bei.*

Das 1848 von Karl Kaspar Zürcher errichtete ehemalige Dörr- bzw. Hühnerhaus (Abb. 2) bildet zusammen mit dem Bauernhaus, dem Waschhaus mit Trotte und Speicher sowie den jüngeren Wohn- und Wirtschaftsbauten eine Hofgruppe im Weiler Büessikon in der Gemeinde Baar. Das rechteckige Fachwerkgebäude erhebt sich auf einem niedrigen Mauersockel aus Bruchstein und besteht aus einem schlichten Holzgerüst mit Schwelle, geschoss hohen Ständern, schräg verlaufenden Streben sowie Riegeln. Die Gefachfüllungen bestehen aus Bruchsteinen mit vereinzelten Ziegeleinschüssen und sind verputzt. Ein Sparrendach mit drei geneigten Stuhlstreben, First- und Zwischenrähm sowie Windstreben bildet das Dachtragwerk. Die Eindeckung besteht aus Biberschwanzziegeln. Im Innern des Gebäudes waren keine Spuren eines Dörrofens mehr vorhanden. Der Boden bestand grösstenteils aus Erdreich. Eine hölzerne schmale Wangentreppe führte entlang der östlichen Giebelseite in den Dachraum. Die Bauinschrift am Türsturz «MCIS 1848» weist nicht auf den Bauherrn Karl Kaspar Zürcher, sondern auf einen bisher nicht bekannten Handwerker M[eister] CIS. Gemäss Einträgen im Register der Gebäudeversicherung wurde das ehemalige Dörrhaus ab 1877 als Hühnerhaus genutzt.

Das ehemalige Dörr- bzw. Hühnerhaus wurde 2022/23 zu einem «Tiny House» mit knapp 50 Quadratmetern Grundfläche umgebaut. Primär galt es, die Tragstruktur instand zu stellen, Decken und Wände massvoll zu isolieren und neue Bodenbeläge zu verlegen. Letztere werden im Erdgeschoss aus hellgrauen Keramikplatten, im Dachgeschoss Holzriemen aus Esche gebildet. Balken, deren Holz morsch oder verfault war, wurden materialgetreu ersetzt. Komplexe schraubenlose und leimfreie Holverbindungen aus Fichte, Tanne, Douglasie oder Lärche realisierten die Zimmerleute in Einzelanfertigung. Zudem wurden neue zweifachverglaste Sprossenfenster ähnlich dem Bestand eingesetzt, da die alten Fenster kaputt bzw. gar nicht mehr vorhanden waren. Die Eingangstür wurde restauriert und auf der Innenseite für eine bessere Isolation aufgedoppelt. Eine raffiniert konzipierte Küche und eine Nasszelle wurden eingebaut. Das Obergeschoss wird mit einer schwarzen Eisentreppe erschlossen. Dimmbare LED-Streifen erhellen das Dachgeschoss diskret und sorgen für ein stimmungsvolles Ambiente im Schlafbereich. Das Dach wurde neu eingedeckt.

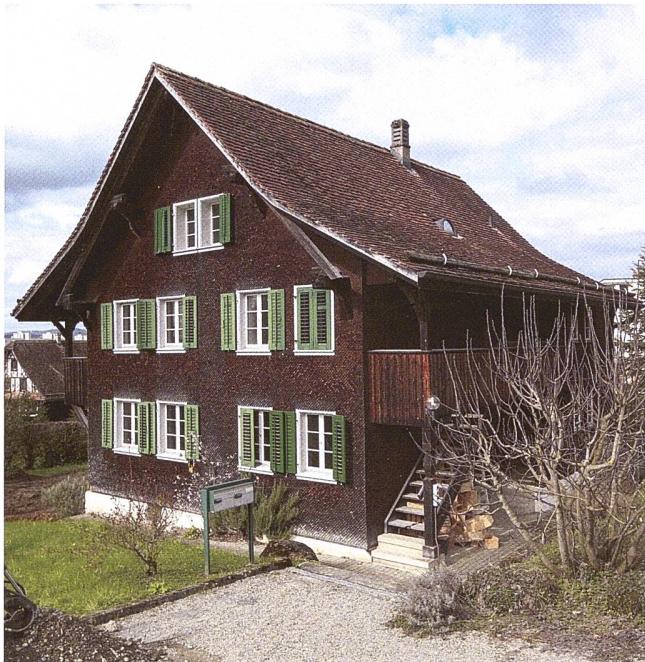
Abb. 3 Baar, Talacherstrasse 41. Das im Frühjahr 2023 abgebrochene Wohnhaus wurde um 1688 errichtet. Blick nach Norden.

Südöstlich von Inwil, wo der Moos- und der Talachertobelbach zum Grienbach zusammenfliessen, stand das Wohnhaus Talacherstrasse 41 (Abb. 3). Das 1991 aus dem Inventar der schützenswerten Objekte des Kantons Zug entlassene Wohnhaus konnte vor dem Abbruch im Frühjahr 2023 durch das Amt für Denkmalpflege und Archäologie baugeschichtlich untersucht werden. Ein Teil der historischen Bausubstanz war bereits 1992 tiefgreifenden Umbauarbeiten zum Opfer gefallen. Zu den damaligen Umbaumaßnahmen gehörten insbesondere der Einbau einer Bodenheizung im Erdgeschoss sowie die Erneuerung der traufseitigen Lauben. Abgesehen von der Nordfassade, blieb in der nördlichen Haushälfte nur wenig von der ursprünglichen Bausubstanz erhalten. Das gemäss dendrochronologischer Datierung des Bauholzes um 1688 (9 Proben mit Waldkante) erbaute Wohnhaus erhob sich über einer Grundfläche von 11 × 8,5 m und war nach Süden ausgerichtet. Der quer zur Firstrichtung verlaufende Gangbereich teilte das Gebäude in ein Vorder- und ein Hinterhaus. Das steinerne Sockelgeschoss unterkellerte das Vorderhaus, während der Mittelgang und die nordwestliche Kammer im Hinterhaus ebenerdig angelegt waren. Die bis zu 50 cm hohen und 26 cm mächtigen Eichenschwellen wiesen im Süden doppelte, im Norden einfache, mit Holznägeln gesicherte Schwellenschlösser auf.

Das noch gut erhaltene Vorderhaus war als Ständerbau errichtet worden. Die Wandfüllungen der Fassaden bestanden aus 11,5 bis 13 cm dicken Kanthölzern, diejenigen der Innenecken aus 9 cm dicken Bohlen. Die Raumhöhen betragen im Erdgeschoss 2,25 m und im Obergeschoss 2,1 m. Das Erdgeschoss wies eine quadratische Stube mit einer Verbindungstür zur etwas schmäleren Nebenstube auf. Die Wand-

oberflächen waren sorgfältig bearbeitet und bemerkenswert glatt. Im Obergeschoss war die Trennwand zwischen Kammer und Nebenkammer aus etwas schmaleren Wandbohlen und ohne Verbindungstür errichtet worden. Hier wiesen die Wandoberflächen teilweise gut erkennbare Beil- und Schrubbhobelsspuren auf. Die 5,5 cm dicken Boden-/Deckenbretter waren an ihrer Stirnseite in die Schwellen bzw. Geschossriegel eingenutet und wurden von querliegenden Unterzügen zusätzlich unterfangen. Im Hinterhaus waren nur noch Teile der nordwestlichen Kammer erhalten. Im Gegensatz zum Vorderhaus war diese von Anfang an in Fachwerk errichtet worden. Der Dachstuhl mit der Abdeckung aus Bierschwanzziegeln war noch vollständig erhalten. Die Bauhölzer wiesen mit Beilhieben eingehauene Abbundzeichen auf.

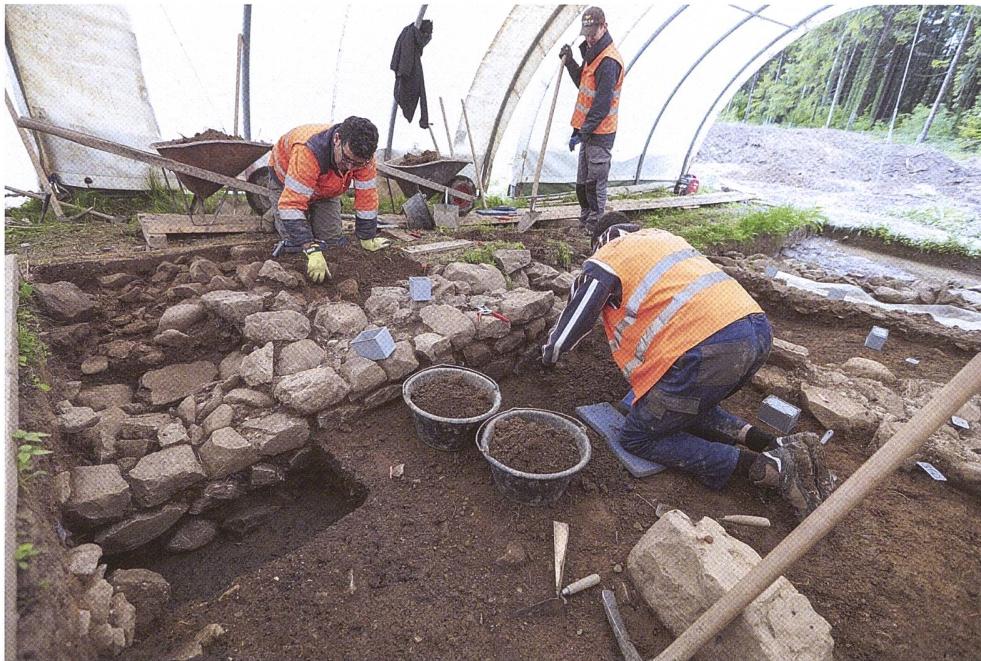
Abb. 4 *Cham, Äbnetwald*. Ausgräber legen einen Teil der über 15 m langen Südmauer des römischen Monumentalbaus frei.

Trotz der lediglich geringen Überdeckung durch den Waldboden war das aufgehende, mit Kalk gemörtelte Mauerwerk teilweise noch erhalten. Eine Mauer enthielt zwei als Spolien verwendete Mühlsteinfragmente. Gleich an mehreren Stellen fanden sich Reste von Steinpflasterungen, die als Böden oder Bodensubstruktionen anzusprechen sind. Entlang einer Nord-Süd ausgerichteten Mauer kamen mehrere Wandverputzfragmente aus feinkörnigem Kalkmörtel zum Vorschein, die zum Teil noch Spuren von Bemalung (Rot und Schwarz) aufwiesen. Erste freigelegte Abschnitte schmäler Steinkanäle deuten auf das Zu- bzw. Abführen von Wasser hin. Im vermuteten Innenhof enthielten einzelne Gruben römische Funde (u. a. Fragmente von Reibschalen, Ziegeln und Eisennägeln sowie einen praktisch vollständigen Mühlstein). Andere Gruben wiederum wiesen deutliche Spuren von Hitzeeinwirkung (Holzkohle und Hitzesteine) auf. Wie die Resultate der geophysikalischen Prospektion nahelegen, dehnt sich der Gebäudekomplex in nördlicher und östlicher Richtung noch deutlich über die bereits freigelegten Bereiche hinaus aus. Lediglich im Westen und im Süden wurden die Grenzen des Monumentalbaus bereits erfasst.

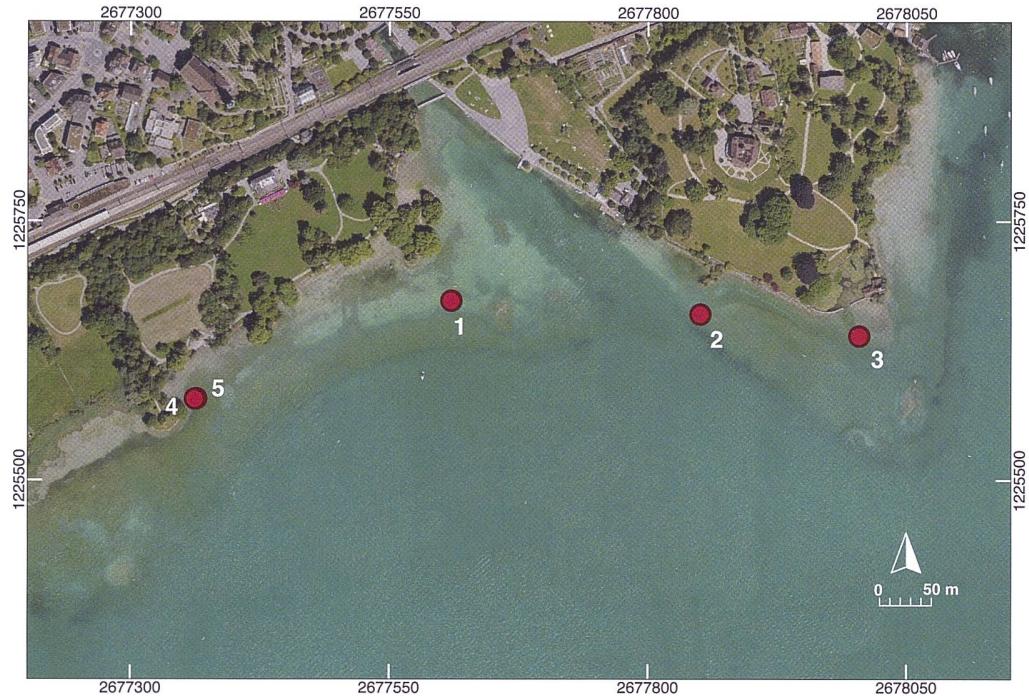
Abb. 6 Cham, Strandplatte vor Villette und St. Andreas. Orthofoto der Situation um den Lorzenausfluss («Lorzenschlund») mit einer Auskartierung der im Text erwähnten Entnahmestellen der neu datierten  $^{14}\text{C}$ -Proben.

«Datierung von organischen Proben aus dem Zugersee mit der C14-Methode» lautet der Titel einer Maturaarbeit, die im Januar 2023 an der Kantonsschule Zug eingereicht worden ist. Sie entstand in enger Kooperation mit der ehrenamtlichen ATP-Tauchgruppe, die den Maturanden Yannik Wimmer bei der Entnahme der Proben unterstützte, dem Labor für Ionenstrahlphysik (LIP) der ETH Zürich und dem koordinierend wirkenden Amt für Denkmalpflege und Archäologie. Thematisch schliesst die Arbeit nahtlos an die in den letzten Jahren in den Flachwasserzonen vor dem Villette-Park und dem Westufer der Halbinsel St. Andreas (Abb. 6) durchgeföhrten Tauchprospektionen an. Insgesamt konnten im Rahmen der Maturaarbeit vier Hölzer  $^{14}\text{C}$ -datiert werden, eines davon wurde doppelt gemessen (Abb. 7).

Bereits 2021 bargen die ATP-Taucher die Probe eines «kräftigen» Fichtenpfahls im Bereich zwischen dem Villette-Inseli und dem Steinberg Villette West. Jetzt konnte das Holz im Rahmen der Maturaarbeit auf die Zeit zwischen 1301 und 1399 n. Chr., also ins späte Mittelalter, datiert werden. Bei der Datierung handelt es sich um den ersten Nachweis dieser Zeitepoche im Arbeitsgebiet um den Seeausfluss. Vermutlich fassen wir mit dem Pfahl ein Überbleibsel mittelalterlicher Fischfangaktivitäten um den «Lorzenschlund», deren genaue Organisation wir (noch) nicht kennen – vergleichbar hoch über dem Seegrund erhaltene Pfähle mit ähnlichem Durch-

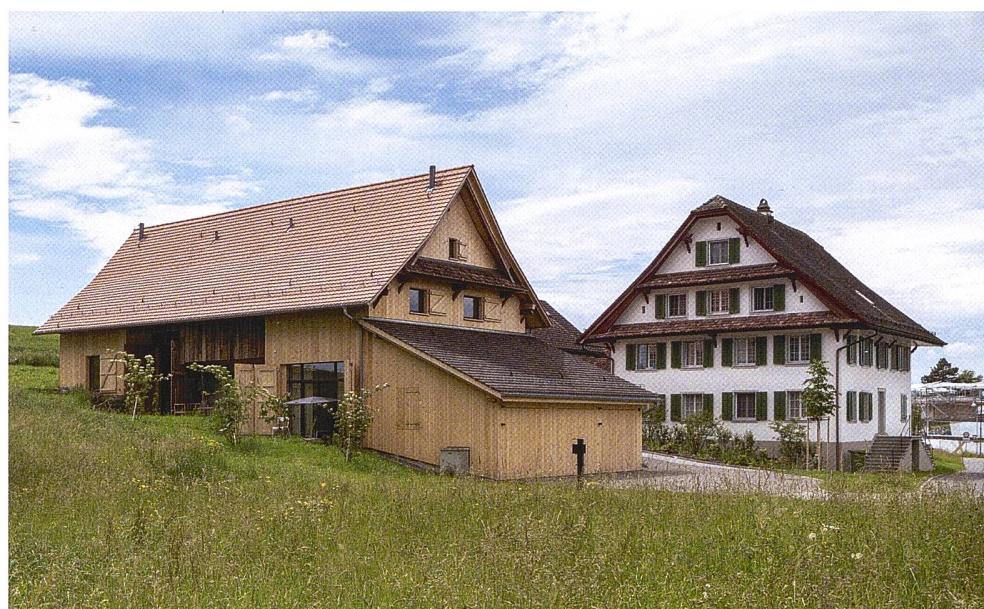
*Abb. 8 Hünenberg, Wartrain 1, Wohnhaus und Scheune.*

*Ansicht des Hofes Wartrain von Nordosten. Der Hof Wartrain ist ein wichtiger Bestandteil des historisch bedeutenden Bauensembles Wart. Im Rahmen des kürzlich abgeschlossenen Umbauprojektes wurden die Fassaden des Wohnhauses erneuert und die Scheune zu Wohnzwecken umgenutzt.*

Das kürzlich abgeschlossene Umbauprojekt umfasste eine Fassadensanierung des Wohnhauses sowie eine Umnutzung der Scheune zu Wohnzwecken. Die vorhandenen Schadensbilder an der Fassade des Wohnhauses machten eine umfassende Sanierung nötig. Der Fassade in jüngerer Zeit vorgesetzte Putzträgerplatten wurden entfernt, der Verputz neu aufgebaut und mit Kalkfarbe gestrichen. Die in der zweiten Hälfte des 20. Jahrhunderts eingebauten Fenstergewände und -läden wurden ersetzt und nach historischem Vorbild rekonstruiert. Um dem Wohnhaus sein repräsentatives klassizistisches Erscheinungsbild zurückzugeben, wurde zudem das für ein Gebäude aus dem 19. Jahrhundert untypische Farbkonzept aus den 1990er Jahren zugunsten einer dem Zeitstil entsprechenden Farbgebung angepasst.

In der ehemaligen Scheune entstanden im Zuge des Umbaus zwei vertikal abgetrennte Wohnungen. Um den Charakter des Ökonomiegebäudes zu erhalten, wurde aussen die vorhandene Holzverschalung beibehalten bzw. rekonstruiert. Für die Belichtung der Räume wurden grösstenteils die bestehenden Öffnungen genutzt. Im Inneren blieb die für das Gebäude charakteristische vierteilige Grundrissstruktur mit Stall, Tenne, Remise und Trotte bestehen. Die unterschiedlichen Bodenniveaus blieben erhalten und wurden, wo nötig, mit Treppenstufen aus Metall oder Holz verbunden. Verschiedene noch vorhandene Oberflächen wie Bodenplatten aus Sandstein oder die gemauerten Stallwände mit noch erkennbaren Futterluken machen die historische Nutzung des Gebäudes auch innen weiterhin erlebbar. Mit der neuen Umgebungsgestaltung um den verkehrsreinen Hofplatz konnte eine stärkere Einbindung des Hofensembles ins ländlich geprägte Umfeld erreicht werden.

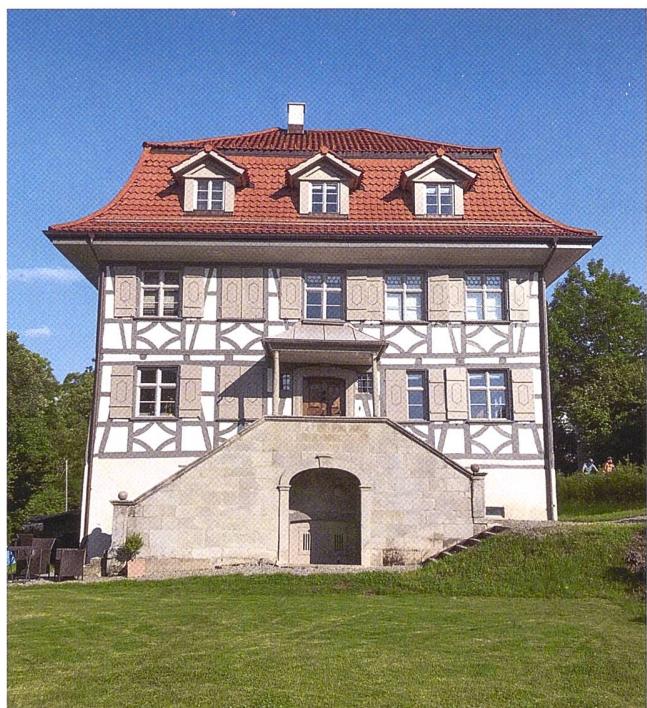
Abb. 9 Menzingen, Mühlestrasse 10, ehemaliges Mühlewohnhaus. Ostfassade mit doppelseitigem axialem Treppenaufstieg unter einem säulengestützten Vordach.

Nachdem das ehemalige Mühle-Wohnhaus längere Zeit leer gestanden hatte, baute die neue Eigentümerschaft das Gebäude in den vergangenen Jahren für sich selbst um. In den Stuben im Erdgeschoss wurden die Wand- und Deckentäfer restauriert und fehlende Teile sorgfältig ergänzt. In den oberen Geschossen und im Dachgeschoss erfolgten teilweise grössere Eingriffe, um das Haus an heutige Wohnbedürfnisse anzupassen. So wurde im Obergeschoss ein Raum als Bad umgebaut. Der Einbau von Lukarnen ermöglichte die Nut-

zung des grossen Dachraums als Wohnraum, hier wurde ebenfalls ein Bad eingebaut. Im Äusseren wurde die Fachwerkfassade renoviert. Dabei gab man dem Fachwerk, das zwischenzeitlich rot gestrichen war, wieder seine ursprüngliche graue Farbigkeit, aufgetragen mit Ölfarben, zurück. Die originale Fassung war bei Farbsondagen gefunden worden. Das Dach wurde mit neuen Biberschwanzziegeln belegt. Die repräsentative Eingangstreppe samt säulengetragenem Vordach wurde ebenfalls wieder instand gestellt. So hat das Gebäude sein repräsentatives Erscheinungsbild wieder zurückbekommen.

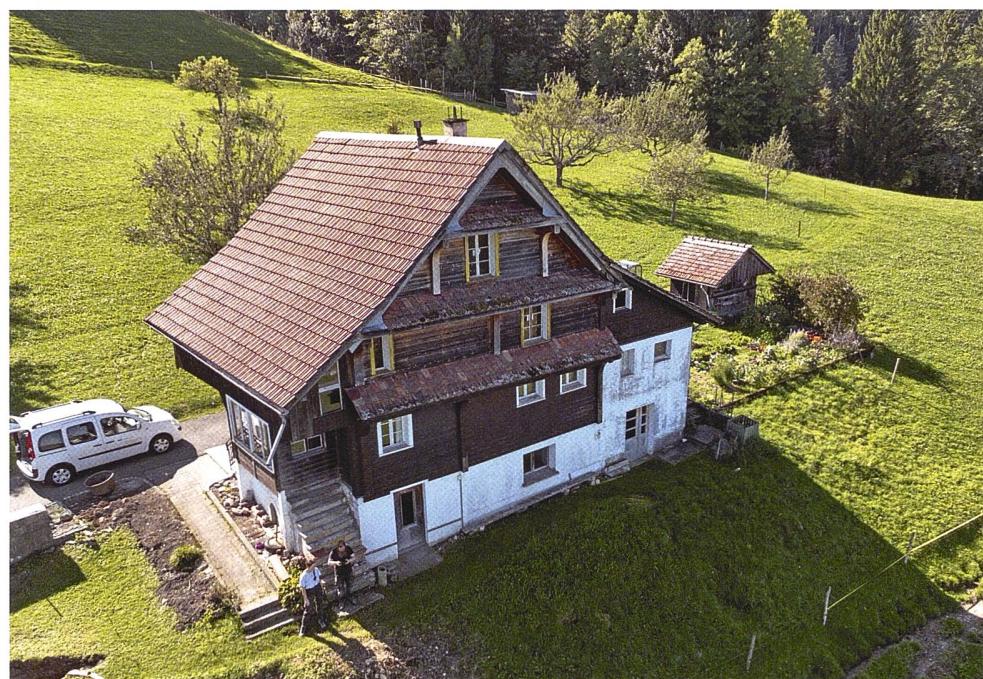
*Abb. 10 Menzingen, Sparen 1. Kopteraufnahme von der Nordfassade des zum Abbruch freigegebenen Hauses. Die Hauptfassade ist hangaufwärts nach Süden gerichtet.*

Östlich von Finstersee an der Grenze zum Kanton Zürich liegt der Hof Vordersparen. Dieser besteht aus zwei Wohnhäusern und zwei Scheunen. Bei dem untersuchten Objekt handelt es sich um das alte Bauernhaus, das durch einen Neubau ersetzt werden soll (Abb. 10). Vor dem Abbruch wurde eine fünftägige bauarchäologische Untersuchung durchgeführt. Aufgrund des kurzen Zeitraums, der zur Verfügung stand, wurde der Fokus auf die ältesten Bauphasen des Hauses gelegt. Die Lage des Bauernhofs weist eine interessante Besonderheit auf: Durch die Orientierung der Hauptfassade nach Süden war das Gebäude hangaufwärts ausgerichtet.

Die Aussenhülle des Gebäudes war eine Mischung aus Alt und Neu. So lagen grosse Teile der Südfront hinter Eternitplatten verborgen und der Wechsel zwischen Holzgebäude und modernem Anbau war nicht erkennbar. Dazwischen ragten jedoch abgedeckt die Blockvorstöße heraus. Dadurch wies die modernisierte Fassade noch immer typische Blockbauelemente auf. Beim Kernbau handelte es sich um einen  $7,9 \times 7,7$  m grossen Blockbau mit einer Höhe von der Schwelle bis zum First von 8,8 m. Dieser stand auf einem gemauerten Sockel. Das Gebäude hatte zwei Wohngeschosse. Darüber lag das Dachgeschoss mit einer einzelnen Dachkammer. Im vorderen Teil des ersten Wohngeschosses lagen Stube und Nebenstube. Im hinteren Teil befanden sich die Küche und ein Stichgang mit dem Eingangsbereich. Über diesen wurde das Gebäude betreten und von hier führte auch eine Treppe in die oberen Stockwerke. Im ersten Wohngeschoß war jeder Raum über eine Türe mit den Nachbarräumen verbunden.

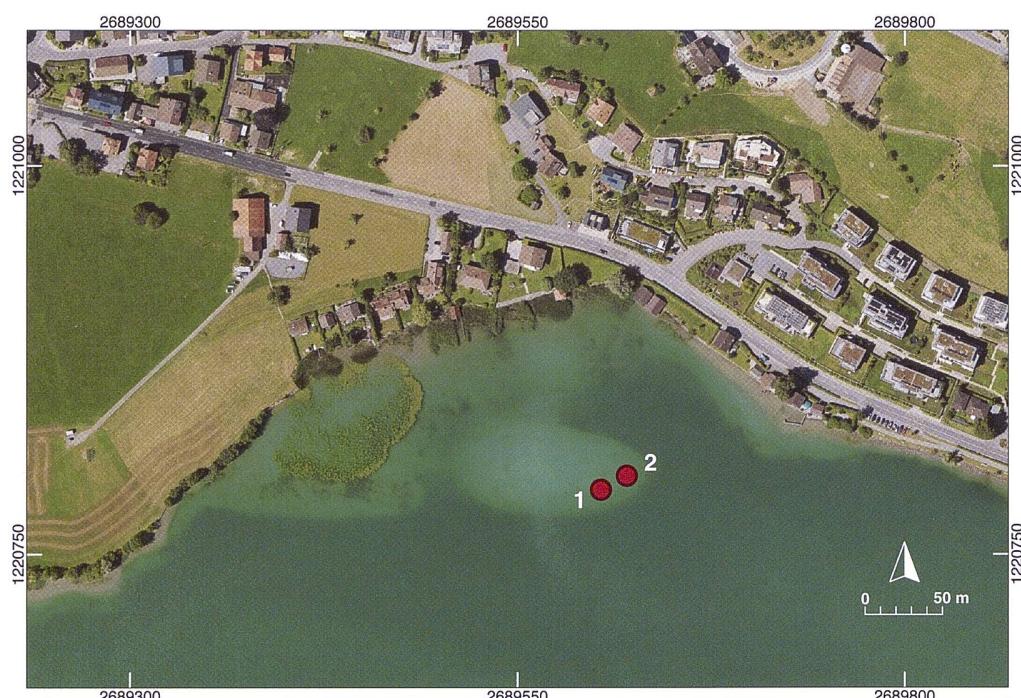
**Abb. 11 Oberägeri, Ägerisee, Flachwasser vor Chilenmatt, Chalchrain, Breiten.** Orthofoto der Situation in der Bucht südöstlich des Dorfes Oberägeri mit der als helle Flachwasserzone deutlich hervortretenden Untiefe. Auskariert sind die Entnahmestellen der neu datierten  $^{14}\text{C}$ -Proben an ihrem Ostrand.

Im Ägerisee befindet sich zwischen den Fluren Chilenmatt und Breiten, vor dem Chalchrain, eine rund  $60 \times 125$  m messende, ausgedehnte Untiefe (Abb. 11). Sie hebt sich im Luftbild durch ihre hellere Farbe präsent aus den ufernahen Flachwasserzonen heraus und trägt daher das Toponym «Bleiki», was als «Stelle mit hellem Untergrund» gelesen wird. Unklar ist, ob sich eine Fundmeldung von 1988 auf diese Untiefe bezieht: Ein Bootsbesitzer meldete damals Pfahlreihen und «eine Linie von dünnen Pfählen mit Flechtwerk», möglicherweise eine der in der Bucht südöstlich des Dorfes Oberägeri sehr zahlreichen Fischfache. Im Bereich der Pfähle sei der Seegrund «deutlich höher» als in der Umgebung. Die in den Akten angegebene Koordinate ist stark gerundet, sie hat mehr als 150 m Abstand zur Untiefe und fällt in die Nähe des Ufers vor der Chilenmatt im Westen der Bucht. Eine Analyse von im Auftrag der Kantonsarchäologie durch Taucher entnommenen Proben an je einem Buchen- und einem Eschenpfahl erbrachte spätmittelalterlich-frühneuzeitliche Daten.

Im Januar und Februar 2023 führte nun die ehrenamtliche ATP-Tauchgruppe insgesamt drei Prospektionstauchgänge zur Untiefe durch, mit einem weiteren Tauchgang wurde die Flachwasserzone westlich der Untiefe erkundet. Dabei zeigte sich, dass die Untiefe über ihre gesamte Fläche zahlreiche Pfahlstellungen aufweist, die sich insbesondere im Ostteil konzentrieren. Klare Strukturen innerhalb des Pfahlfelds fehlen. Ein Teil der Pfähle ist mehr als meterhoch erhalten und erkennbar modern; diese Pfähle sind offenbar noch für die lokale Fischerei in Gebrauch – an einem davon ist ein Seil mit einem roten Kanister als Boje befestigt. Eine dichte Pfahlgruppe direkt nordwestlich dieser Boje, etwas weiter auf der Kuppe der Untiefe und in nur noch rund 2,5 m Wassertiefe, ist nur noch maximal halbmeterhoch erhalten, ein Teil der Pfähle ist bereits bodeneben erodiert. Hier wurde ein über Grund noch rund 15 cm starker Fichtenpfahl beprobt, der an der ETH Zürich auf 1231 bis 1295 n. Chr., also ins ausgehende Hoch- bis frühe Spätmittelalter,  $^{14}\text{C}$ -datiert werden konnte (Abb. 12). Seine ehemalige Funktion ist nicht klar, eine Interpretation als Relikt einer Fischerei-Infrastruktur, vielleicht eines Fischreises, liegt nahe. Ein weiteres algenüberwachsenes, stark zerfallenes Holz etwas außerhalb der Pfahlkonzentration erinnerte an die vor allem aus dem Zugersee bekannten «sublakustren Baumstrünke» (vgl. die Beiträge Cham, Zugersee, Strandplatte vor Villette und St. Andreas, S. 37–39 in diesem Heft, und Risch, Unterer Freudenberg, See, S. 45–47 in diesem Heft) und wurde daher ebenfalls beprobt. Tatsächlich handelt es sich um den Rest einer Weisstanne; mit einer in das Spätmesolithikum fallenen  $^{14}\text{C}$ -Datierung um rund 6150 v. Chr. ist es jedoch älter als alle anderen aus den Zuger Seen bekannten Weisstannenstrünke. Auch hier muss die Interpretation des Befundes noch offenbleiben, zumal alle anderen aus dem Ägerisee bekannten

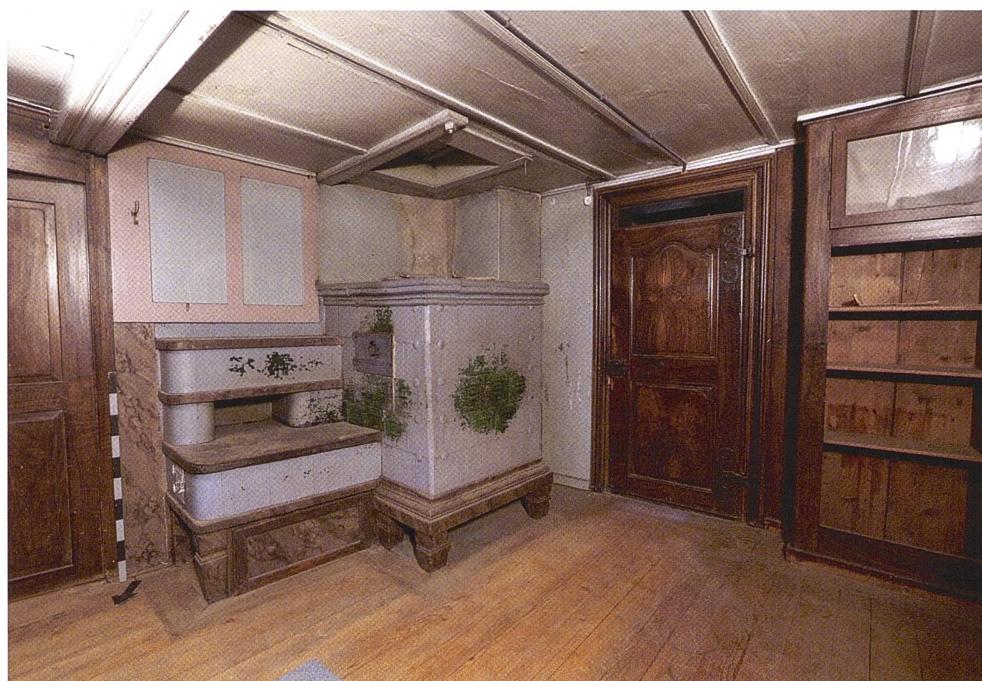
Abb. 13 Oberägeri, Bachweg 5. Blick in die Stube mit dem 1860 an die Binnenwand zur neu geschaffenen Küche versetzten Kachelofen und Tür aus dem 18. Jahrhundert.

Der Strasse zugewandt, waren im Gründungsbau im ersten Wohngeschoss die Haupt- und die Nebenstube angelegt. Sie waren untereinander durch eine mit Kielbogen verzierte Tür verbunden. Westlich eines Quergangs befanden sich im hinteren Hausbereich die Küche und eine weitere Kammer, die als Stube genutzt wurde. Bei der Teilung und dem Umbau des Hauses 1860 wurde der einstigen Hauptstube, die im Hausteil Bachweg 5 zu liegen kam, ein Küchenraum abgetrennt und der Kachelofen versetzt (Abb. 13). Insbesondere in der Stube haben sich Ausstattungselemente des 18. und 19. Jahrhunderts erhalten.

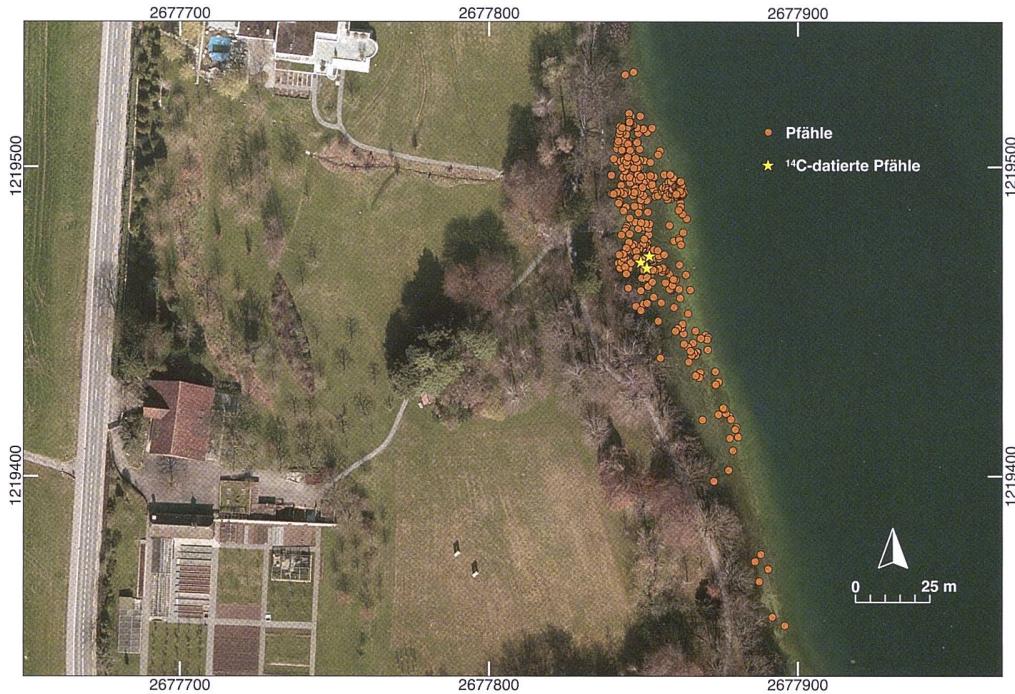
Abb. 15 *Risch, Oberrisch, Gut Aabach, Strandplatte*. Plan des Pfahlfelds auf der Strandplatte auf dem kantonalen Luftbild von 2011. Die Lage der  $^{14}\text{C}$ -datierten Pfhäle ist durch gelbe Sterne markiert. Links am Bildrand die Küssnachterstrasse.

Auf rund 85 m Länge stehen die Pfähle auf der Strandplatte relativ dicht (Abb. 15), im Rest der insgesamt rund 190 m langen Uferzone sind manchmal nur ganz vereinzelt Pfähle vorhanden. Die Pfahldichte ist eher gering. Dabei stehen zwischen weichen, mutmasslich prähistorischen Pfählen auch sehr gut erhaltene, vermutlich neuzeitliche Pfähle und fingerdicke Staken, die von Fischfanganlagen stammen. Die Holzartenbestimmung und die Abklärung des Potenzials für die Dendroarchäologie haben ergeben, dass die Holzartenverteilung ungewöhnlich divers ist und zahlreiche unterschiedliche Arten in nennenswerten Mengen vorhanden sind: Es dominieren die Arten des feuchten Uferwaldes (Erle, Esche, Ulme, Weide und Pappel sowie Eiche), sie machen mehr als zwei Drittel der Gesamtzahl aus. Viele der Hölzer weisen unter 20 Jahrringen auf, einzelne Weistannen, Eichen und ein Teil der Ulmenpfähle – Ulmen können gelegentlich mithilfe von Eichenchronologien datiert werden – haben ein gewisses dendrochronologisches Potenzial. Klare Strukturen, etwa Hausgrundrisse, lassen sich

Neben der sich in Abb. 15 hell abzeichnenden, nur 1 bis 2 m tiefen Flachwasserzone der Strandplatte wurde stichprobenartig auch die Halde bis in eine Tiefe von 3,5 m betaut. Das Pfahlfeld setzt sich auf der Halde fort. Diese wird ebenfalls von Erosion, durch Wellengang wie auch durch Krebsbauten angegriffen. Auch auf dem weiteren Verlauf der Strandplatte gegen Süden hin dürften noch weitere Pfhäle stehen. Die Untersuchung dieses Teils des Pfahlfelds steht noch aus.

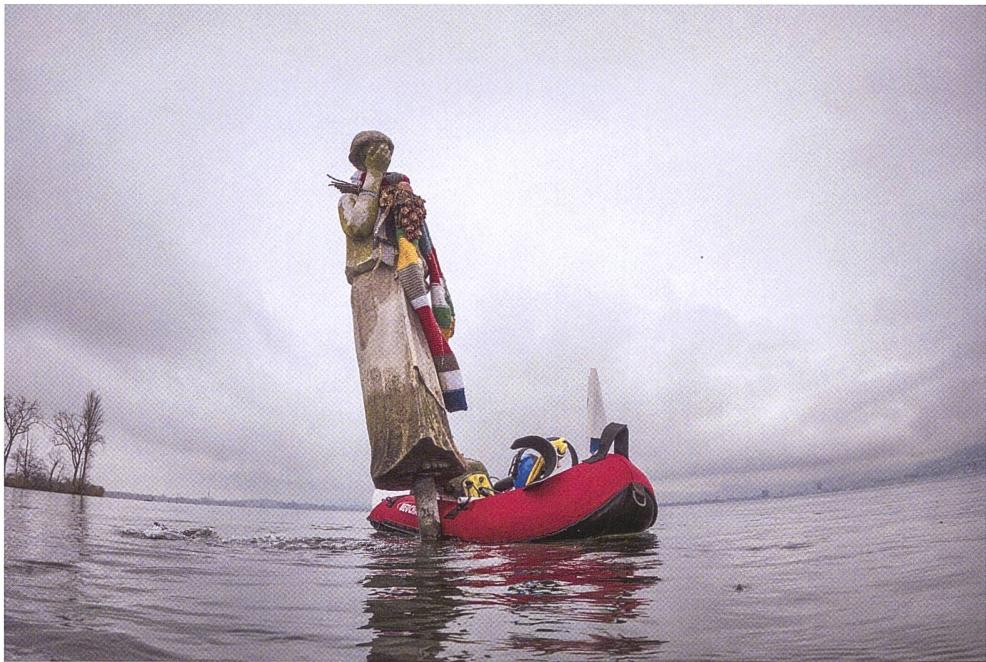
Abb. 18 Risch, Unterer Freudenberg, See. Die mit Blumen geschmückte und schaltragende «Weinende» während eines Prospektionstauchgangs im Februar 2023, dahinter die Sicherheitsbojen der Taucher.

Die Lokalisierung des Bütler'schen Strunks gelang bereits beim ersten Augenschein vom Kanu aus: Exakt mittig zwischen dem Steinberg und der rückenartig lang gezogenen Steinkonzentration ragt ein Rohr aus dem etwas mehr als zwei Meter tiefen Wasser, das eine Frauenskulptur, die «Weinende», trägt (Abb. 18). Die Weinende ist 1993 als Markierung der im lokalen Seglerjargon «Magellanstrasse» genannten Durchfahrt zwischen den beiden früher dicht mit Schilf bestandenen Untiefen aufgestellt worden, da hier immer wieder Boote auf Grund liefen. Verantwortlich zeichnet der Chamer Segler und Bildhauer Böbbi Schiess. Die Figur der Weinenden spielt im Vereinsleben der Chamer Wassersportler eine wichtige Rolle: Sie war Wendepunkt eines SUP-Rennens («Madonna Cup») und ist regelmässiges Ziel beim An- und Absegeln des Segelclubs Cham, der hier auch seiner Verstorbenen gedenkt – angeblich wird an dieser Stelle auch immer wieder die Asche verstorbener Segler ausgestreut. Bei diesen Vereinsanlässen wird die Weinende gesäubert und reich mit Blumen geschmückt, zudem statten die Sportlerinnen des Ruderclubs Cham die Figur im Winter mit einem wärmenden Schal aus. Unter Wasser ist das Rohr, auf dem die Weinende steht, mit Eisenringen und Spanngurten an einem mächtigen, aufrecht stehenden Baumstrunk aus Weisstanne befestigt – eine Probe des Stammes ergab eine <sup>14</sup>C-Datierung zwischen 3951 und 3796 v. Chr. (vgl. Abb. 17) und passt damit sehr gut

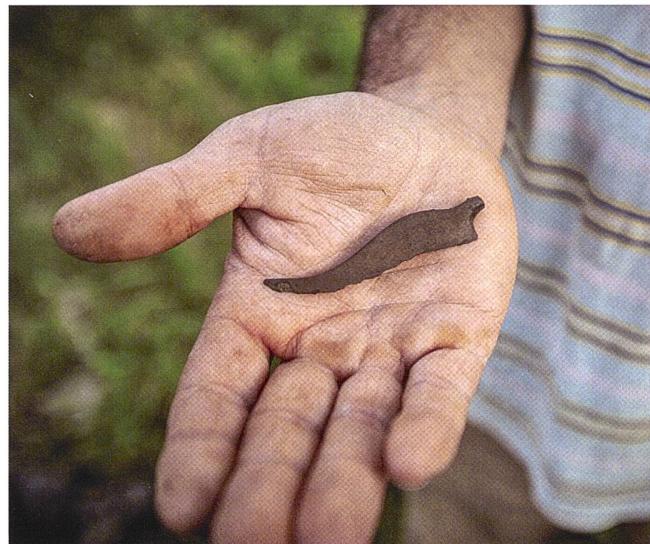
Abb. 19 **Steinhausen, Sennweid, Energiezentrale.** Beim Abtiefen von Sondierschlitz 8 konnte Dino Zimmermann mit dem Metalldetektor die Klinge eines spätbronzezeitlichen Messerchens orten; das gut erhaltene Stück lag in einer grautonigen Schicht nahe der Störung durch eine Tonröhrensanierung.

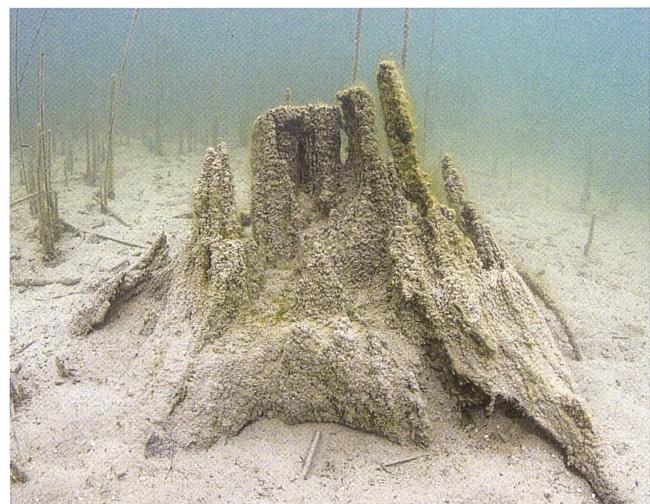
Abb. 20 Unterägeri, Ägerisee, Flachwasser vor Riederer. Trotz des stark erodierten und dadurch «alt» wirkenden Holzes ergab sich für diesen Baumstrunk aus Weisstanne von der Strandplatte vor dem Chilchbüel ein neuzeitlich-modernes Alter.
