**Zeitschrift:** Tugium : Jahrbuch des Staatsarchivs des Kantons Zug, des Amtes für Denkmalpflege und Archäologie, des Kantonalen Museums für Urgeschichte Zug und der Burg Zug

# Amt für Denkmalpflege und Archäologie

# Ausgewählte Objekte und Kurzberichte

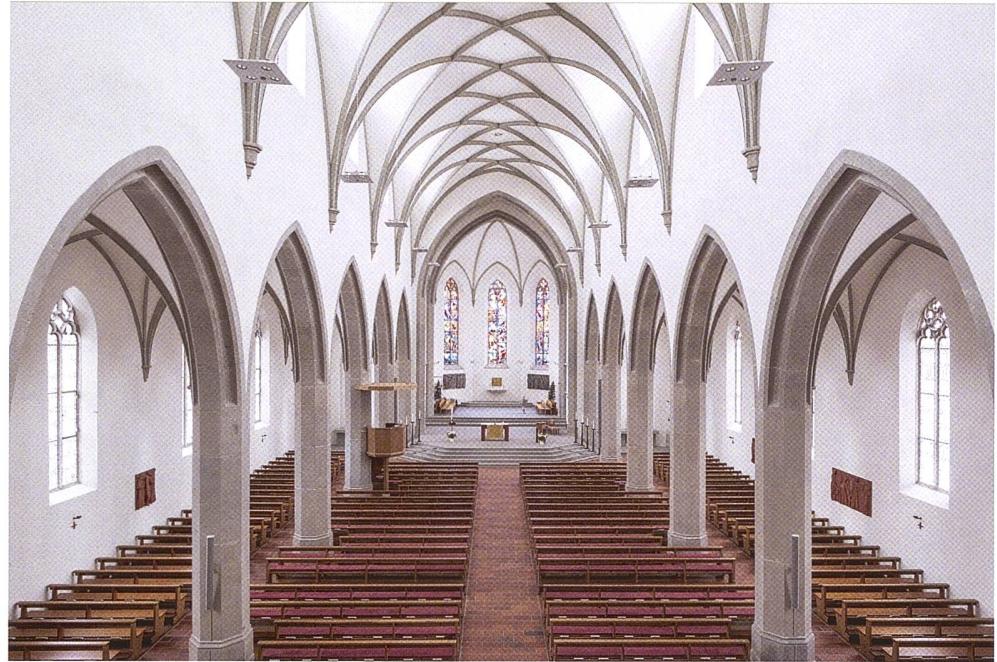
Die von 1857 bis 1860 im neogotischen Stil errichtete Pfarrkirche von Unterägeri führte bereits wenige Jahre nach der Fertigstellung Senkungsrisse auf. Nach erfolgten Aussenreparaturen Anfang der 1890er Jahre wurde der imposante Bau von 1899 bis 1901 erstmals gesamthaft renoviert. In den Folgejahren sind aufgrund des setzungsempfindlichen Baugrunds der aufgeschütteten Terrasse, auf der die mächtige, dreischiffige Kirche steht, jedoch immer wieder Bauschäden aufgetreten. In den Jahren 2006 bis 2009 wurde infolge von Baugrubenarbeiten eine Beschleunigung des Setzungsprozesses festgestellt. Besorgniserregende Risse veranlassten 2019 den Kirchenrat der Katholischen Kirche Unterägeri dazu, den Ingenieur Joseph Schwartz mit einer Untersuchung des Verformungsverhaltens und der Tragsicherheit der Kirche zu beauftragen.

Abb. 21 **Unterägeri, Zugerstrasse, Pfarrkirche Heilige Familie.** Der frisch renovierte Innenraum der Pfarrkirche Heilige Familie.

gungsmassnahmen nötig waren. Die Risse waren hauptsächlich ein ästhetisches Problem und sorgten zudem am Boden für eine Beeinträchtigung der Gebrauchstauglichkeit. Folglich entschied der Kirchenrat, nur die notwendigsten Arbeiten für die Sanierung des Kirchenbaus ausführen zu lassen, namentlich die Rissanierungen, die Reinigung der Oberflächen sowie die Instandstellung der Kirchenraumausstattung von 1965. Mit den Bauarbeiten konnte im Frühjahr 2023 begonnen werden. Die Sandsteinfassaden, inklusive Masswerkfenster, Strebepfeiler und Blendmasswerkfriese, wurden sowohl aussen als auch innen gereinigt, gefestigt und, wo nötig, aufmodelliert. Auch die äussere Putzfassade wurde gesäubert, lose Putzflächen entfernt und mit neuem Mörtel ergänzt.

Für die Innenfassade entschieden sich die Beteiligten, den 1965 angebrachten Gipsputz zu entfernen und einen neuen, dem historischen Bau entsprechenden, hydraulischen Kalkputz anzubringen. Das als vergipste Holzkonstruktion an den Deckenbalken aufgehängte und in Steinfarbe gestrichene Rippengewölbe wurde lediglich einer Reinigung unterzogen und die Gewölbeflächen neu gestrichen. Die Fenster sind gesamthaft frisch gekittet und ihre Metallrahmen in Sandsteinton gestrichen worden. Die aufgrund der Setzung beschädigten Klinkerplatten in der Südwestecke der Kirche sowie unpassende Fliesen vor den Altarstufen wurden durch neue, nachgebrannte ersetzt. Die Kirchenbänke der 1960er Jahre sowie der Holzriemenboden wurden aufgefrischt, gereinigt und frisch lackiert. Um am Eingang mehr Platz zu generieren, entschied sich der Kirchenrat, ein paar Beichtstühle und die hintersten drei Kirchenbankreihen zu entfernen. Dennoch blieb der von der Renovation von 1965 geprägte Raumeindruck im Wesentlichen erhalten.

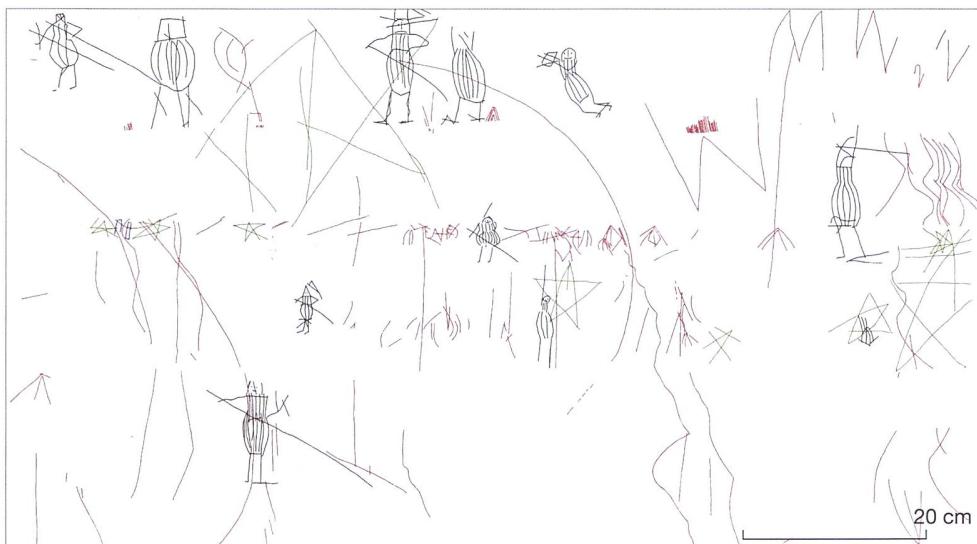
Abb. 23 *Walchwil, Ochsenrüti 1*. Ausschnitt aus der Umzeichnung der Graffitis an der Stubenwand. Die Ritzzeichnungen müssen zwischen der Errichtung des Hauses 1625 und der Anbringung des Wandtäfers um die Mitte des 18. Jahrhunderts entstanden sein.

An der südwestlichen Blockwand der Stube wurden zahlreiche Ritzzeichnungen beobachtet, deren Entstehung dank der dendrochronologischen Untersuchungen zeitlich eingegrenzt werden können (Abb. 23): Mitte des 18. Jahrhunderts wurde die Stube mit einem Brettertäfer verkleidet (6 Proben ohne Waldkante). Die Graffitis müssen demnach zwischen der Errichtung des Hauses 1625 und der Anbringung des Wandtäfers um die Mitte des 18. Jahrhunderts entstanden sein. Spätestens anlässlich dieses Täfereinbaus wurde die Stube mit der Nebenstube durch eine Türöffnung verbunden.

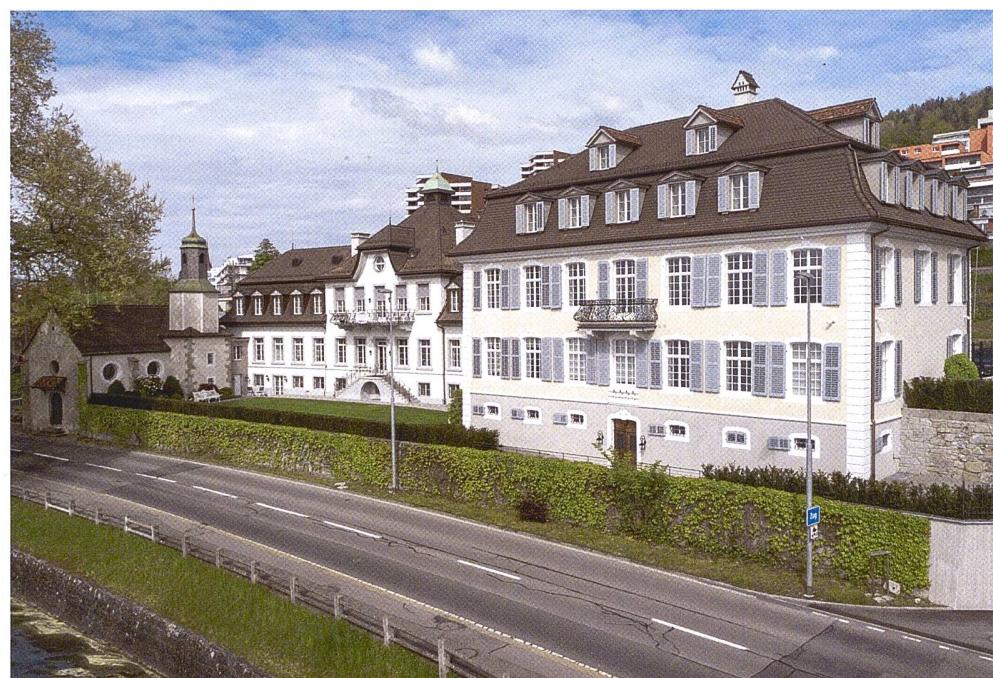
Abb. 24 Zug, Artherstrasse 53, «Salesianum», St. Karlshof. Aussenansicht des renovierten und neu bewohnten «Salesianum» mit dem barocken Herrenhaus, dem ehemaligen Institutsgebäude der Menzinger Schwestern und der Kapelle St. Karl.

Im Äusseren wurden die Gebäude mit wenigen Anpassungen gemäss dem historischen Bestand renoviert. Da keine originale Farbgebung mehr vorhanden war, entschied man sich, für das Herrenhaus im spätbarocken Stil eine historisch passende Fassung zu entwickeln. Vor einer ockerfarbenen Wandfläche wirken die Fensterläden in einem kühlen Grau bläulich (Abb. 24). Die Gewände und die neuen, dem historischen Vorbild entsprechenden Holzfenster, welche den jüngeren Fensterbestand aus der zweiten Hälfte des 20. Jahrhunderts ersetzen, wurden in gebrochenem Weiss gehalten. Ebenfalls in gebrochenem Weiss gehalten wurde die Fassade des angrenzenden Institutsgebäudes, wovon sich das Herrenhaus nun farblich abhebt. Abgesehen vom Walmdach des

Mittelrisalits des ehemaligen Institutsgebäudes und der Dachaufbauten auf dem Herrenhaus, auf deren Deckung die alten Ziegel wiederverwendet worden sind, wurden die Dächer mit neuen Ziegeln gedeckt.

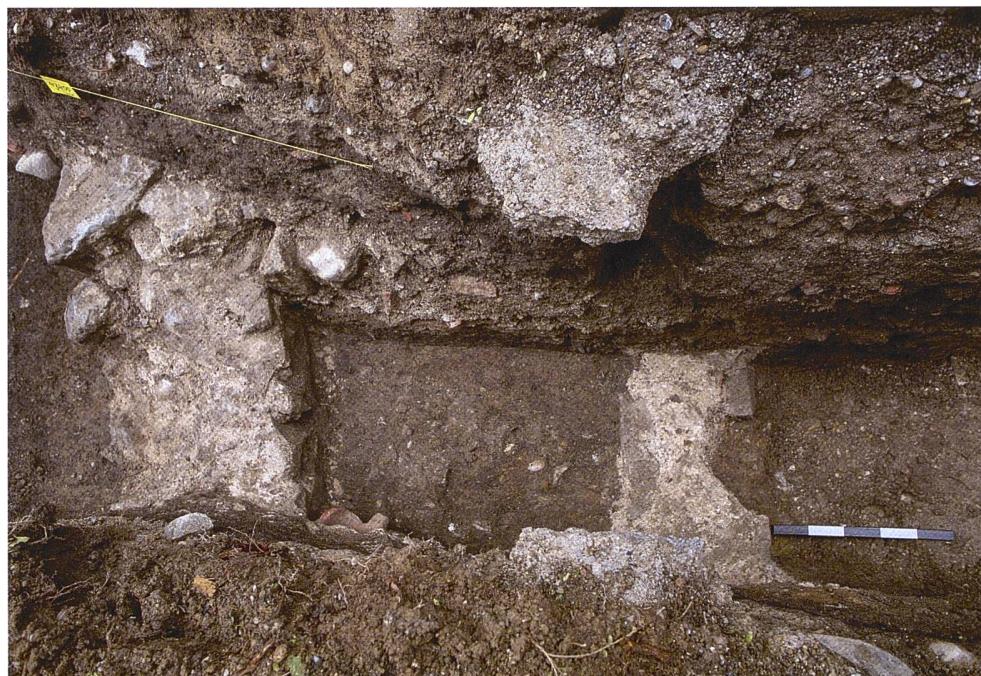
Abb. 27 Zug, Münzgässli. Leitungsgraben mit zwei der insgesamt vier angeschnittenen Mauerzüge, Blick nach Süden.

fen in Nord-Süd-Richtung (Abb. 27) und nehmen keinen Bezug auf die heutigen Häuserfluchten. Trotzdem könnte es sich dabei um die Fundamente von Gebäuden handeln, vielleicht aber auch um Hofmauern. Die entdeckten Reste einer Steinrollierung sind grundsätzlich sowohl in einem Innenraum als auch für einen gepflasterten Hof denkbar. Metallschlacken im Aushubmaterial deuten auf ein metallverarbeitendes Gewerbe in der näheren Umgebung hin.

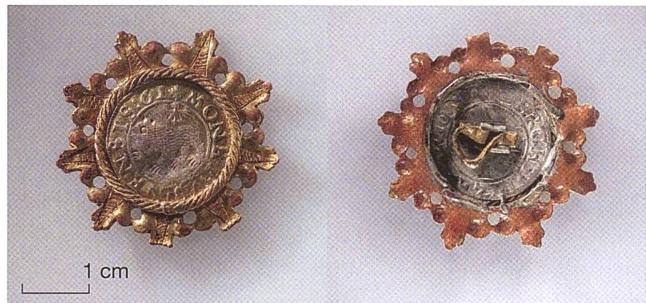
Abb. 28 Zug, Neugasse 17. Schau- und Rückseite der im Haus entdeckten Hutzierde, allenfalls Münzbrosche, nach 1561 (Fnr. 2390-3.8) mit Kreuzer von 1561 der Stadt Bern als Mittelstück.

Im Vorfeld der Gesamtsanierung des Wohn- und Geschäftshauses Neugasse 17 war das historische Gebäude 2020 bauarchäologisch untersucht worden. Im östlichen Raum des dritten Obergeschosses kam nach dem Abbau dreier Lagen von jüngeren Bodenaufbauten auf dem darunterliegenden Bretterboden eine in besonderer Weise bearbeitete Berner Kleinmünze zum Vorschein. Das Geldstück, ein Kreuzer von 1561, war von unbekannter Hand wohl wenige Jahre nach seiner Prägung mit einem tordierten Ring und einer akantusblattartigen Umrandung eingefasst worden (Abb. 28). Die Vorderseite der Münze mit der Darstellung eines Bären (das Wappentier Berns) war als Schauseite gewählt worden, wohl wegen ihrer grösseren dekorativen Wirkung oder aber wegen ihrer heraldischen Bedeutung. Um die Anschaulichkeit des Bildmotivs zu erhöhen, waren Pelz und Krallen des Bären nachbearbeitet worden. Die ursprüngliche Vergoldung der Gesamtoberfläche hat sich mehrheitlich erhalten, auf der Rückseite des Objekts hingegen fehlt diese. Hier wurde eine Tragvorrichtung (Öse), bestehend aus einem zurechtgebo genen Stück Buntmetall, auf der Münzrückseite angelötet.

Das Geldstück besteht aus einer Silber-Kupfer-Legierung und besitzt als Kleinmünze lediglich einen geringen materiellen Wert; die Fassung wurde aus Buntmetall angefertigt. Die Montierung von Münze und Münzfassung wie auch das Anbringen der Tragvorrichtung sind in einer Weise erfolgt, die qualitativ als eher bescheiden bezeichnet werden muss. Die

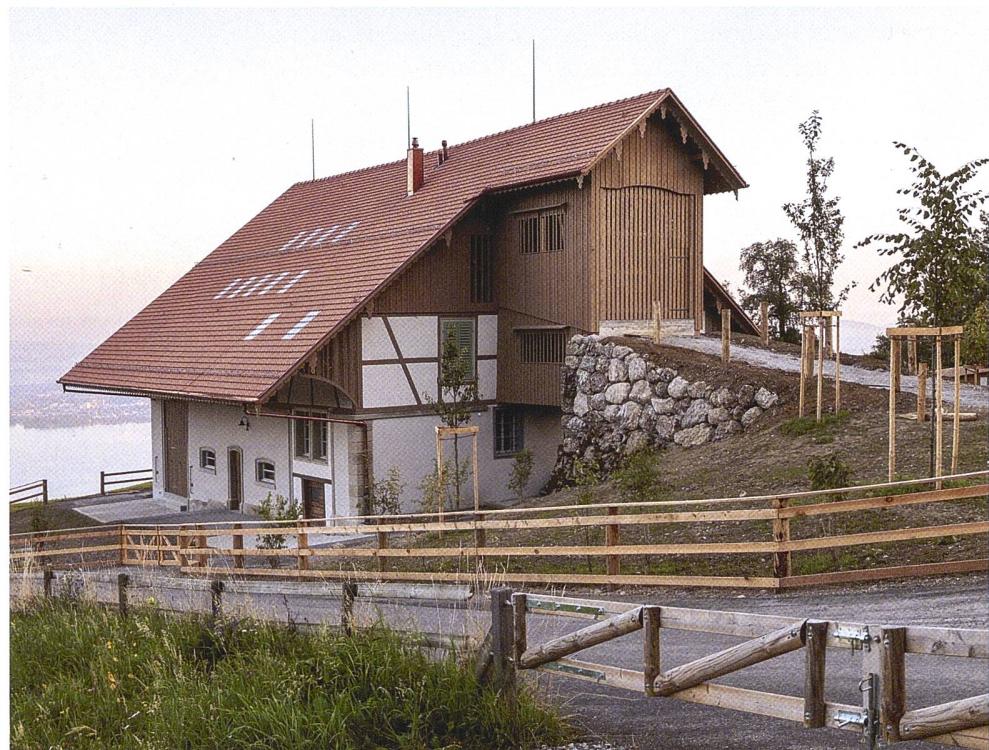
Abb. 30 Zug, Zugerberg, Juchenegg 2, Gadenhaus. Ansicht von Südosten. Die Scheune mit angebautem Wohnteil wurde 1870 im Auftrag des Hoteliers Johann Peter Weiss errichtet. Ungewöhnlich für einen Ökonomiebau sind die aufwendig gestalteten Eckquader, Gewände und Gesimse aus Sandstein. Sie wurden damals vermutlich von Abruchobjekten aus der Stadt Zug wiederverwendet.

Das Gadenhaus steht mit seiner Firstrichtung senkrecht zum Hang am Zugerberg und ist aus einer talseitig angeordneten grossen Stallscheune und der bergseitigen Wohnung zusammengefügt (Abb. 30). Das Stallgeschoss ist in – teilweise verputztem – Bruchstein gebaut, der Wohnteil mehr-

heitlich in Fachwerk. Besonders eindrücklich ist die Dachkonstruktion des Scheunenteils, die auf einen durchlaufenden Dachbalken im Mittelteil verzichtet, sodass ein einziger grosser Dachraum entsteht. Auf den Längsseiten fällt das Licht durch ein Gittermuster aus gekreuzten, verzierten Brettern. Am Äusseren sind die Vordachrafen und die Pfettenköpfe mit gesägten Brettchen verkleidet, die Rafenunterseiten kielbogenförmig dekorativ ausgeschnitten.

Eine weitere Besonderheit zeigt sich am gemauerten Sockelgeschoss des Gebäudes. Hier wurde beim Bau 1870 offensichtlich älteres Baumaterial verwendet, denn die Platzierung der aufwendig gestalteten Tür- und Fenstergewände, Eckquader und Gurtgesimse zeigt Ungereimtheiten in der Verwendung (Dimensionen, Dekorelemente), welche darauf zurückzuführen sind, dass sie ursprünglich wohl nicht für diese Verwendung angefertigt wurden. Deren Herkunft ist nicht bekannt, es ist aber wahrscheinlich, dass sie aus Abbruchobjekten aus der Stadt Zug stammen. Denn der Bauherr Johann Peter Weiss war nicht nur Besitzer des Hotels Bellevue am Postplatz und des Kurhotels Felsenegg auf dem Zugerberg, sondern von 1845 bis 1848 auch Baumeister der Stadt Zug und von 1859 bis 1860 Präsident der Städtischen Baukommission.

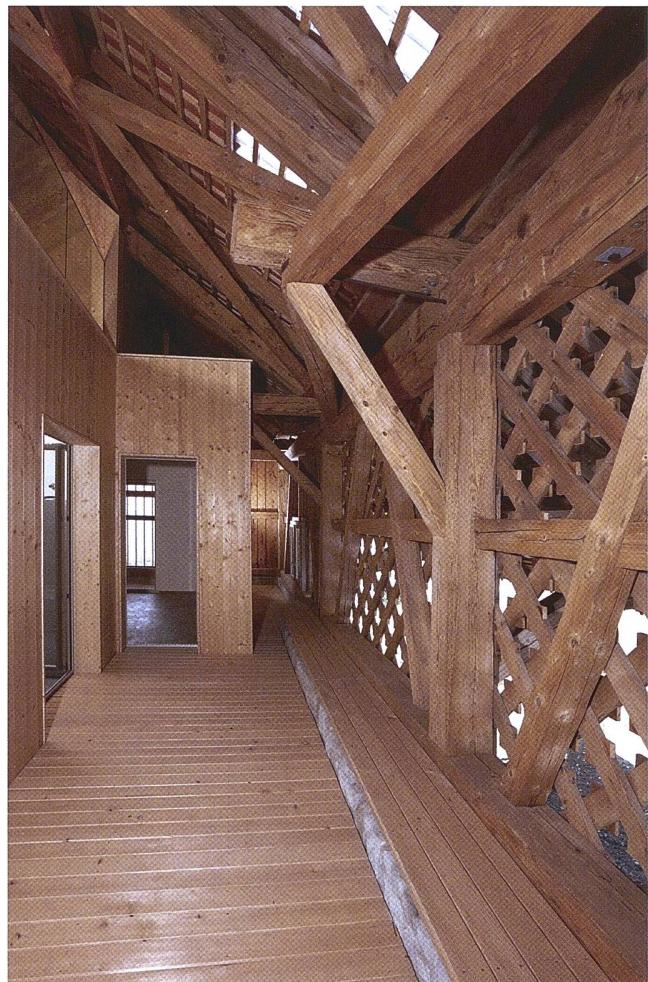
Abb. 31 Zug, Zugerberg, Juchenegg 2, Gadenhaus. Im Scheunenteil wurden die neuen Wohnräume als «Haus im Haus»-Konzept eingebaut. In den Zwischenbereichen zur Aussenhülle sind attraktive Loggien entstanden.
