Zeitschrift:	Tugium : Jahrbuch des Staatsarchivs des Kantons Zug, des Amtes für Denkmalpflege und Archäologie, des Kantonalen Museums für Urgeschichte Zug und der Burg Zug
Herausgeber:	Regierungsrat des Kantons Zug
Band:	40 (2024)
Artikel:	Möglichkeiten und Grenzen bildgebender Verfahren : kunsttechnologische Untersuchungen eines Wandmalereizyklus in einem Profanbau (Ägeristrasse 3, Zug)
Autor:	Stein, Mareike / Tauber, Marianne
DOI:	https://doi.org/10.5169/seals-1070629

Möglichkeiten und Grenzen bildgebender Verfahren. Kunsttechnologische Untersuchungen eines Wandmalereizyklus in einem Profanbau (Ägeristrasse 3, Zug)

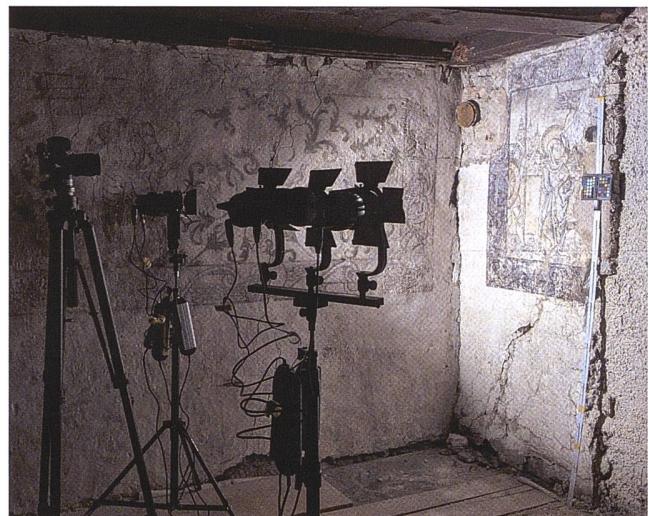
Abb. 1 Aufbau der Multispektralkamera.

Die unter Täfern und mehreren Kalkanstrichen aufgedeckten Wandmalereien im Zuger Altstadthaus warfen in ihrer Ausführung und räumlichen Anordnung Fragen auf (vgl. den Beitrag Sommerer/Roth/JeanRichard in diesem Heft, S. 159–182). Die vier mit einer Rahmenmalerei versehenen szenischen polychromen Darstellungen an West-, Nord- und Ostwand wirkten stellenweise von der Rahmung grob beschnitten, weshalb anfängliche Zweifel an der Gleichzeitigkeit von Rahmen- und Binnenmalerei aufkamen. Der Erzengel mit Schwert an der Ostwand und der Krieger an der Westwand angrenzend an die südliche Fensterreihe besitzen hingegen keine Rahmenmalerei und zeichnen sich durch ein sehr grafisches Erscheinungsbild mit allenfalls wenigen Farbakzenten aus. Da die beiden Figuren darüber hinaus durch grosse freie Wandflächen von den übrigen Malereien isoliert sind, stellte sich die Frage, ob diese zu unterschiedlichen Zeitpunkten entstanden sein könnten. Zugleich zeigten sich Fragmente weiterer Dekorationsmalereien, die es ebenfalls zeitlich einzuordnen galt. Mittels bildgebender Verfahren sollte mehr über den Entstehungsprozess der Malereien in Erfahrung gebracht und die Fragen nach der zeitlichen und maltechnischen Einheitlichkeit der Raumausmalung geklärt werden. Hierfür wurde eine am Kompetenzzentrum für Denkmalwissenschaften und Denkmaltechnologien (KDWT) der Universität Bamberg mittlerweile etablierte Kombination von Multispektralfotografie und aktiver Infrarot-Thermografie angewendet, mit der dem menschlichen Auge verborgene Details, wie Unterzeichnungen und längst verblasste Farbschichten, sichtbar gemacht werden können (Abb. 1).

Die Multispektralfotografie ist eine gängige kunsttechnologische Methode zur Untersuchung der Verwendung und Verteilung von Pigmenten, organischen Bindemitteln, restauratorischen Eingriffen oder verborgenen Unterzeichnungen. Die multispektrale Bildgebung beruht dabei auf der Wechselwirkung zwischen der Strahlung in verschiedenen Wellenlängenbereichen des elektromagnetischen Spektrums und der Materie des Untersuchungsgegenstands.⁶ Die auftreffende Strahlung kann dabei vom Objekt absorbiert, reflektiert und als Fluoreszenzstrahlung remittiert und das jeweilige Spektralverhalten fotografisch dokumentiert werden.⁷ Das hierfür verwendete Equipment aus einer speziell präparierten Digitalkamera mit verschiedenen Filteraufsätzen und einem Leuchtsystem aus je zwei VIS-, IR- und UV-Lampen ermöglicht Aufnahmen in den Spektralbereichen des visuellen Spektrums (VIS: 400–700 nm), des langwelligen Infrarotspektrums (IR: 700–1100 nm) und des kurzweligen ultravioletten Spektrums (UV: 200–400 nm) in mehreren Kombinationen aus induzierter Strahlung und aufgenommener reflektierter Strahlung bzw. Fluoreszenz.⁸ Für die Aufnahme der Wandmalereien wurde der Fokus auf die VIS-Farbfotografie (VIS), UV-Fluoreszenzfotografie (UFL) und IR-Reflektografie (IRR) gelegt.⁹ Bei der UV-Fluoreszenzfotografie wird die Wand mit UV-Strahlung angeregt und die emittierte Strahlung im visuellen Spektrum erfasst.¹⁰ Die entstehenden Bilder können zur Identifikation von organischen Überzügen dienen, aber auch anorganische Pigmente hervorheben, deren Erscheinungsbild bei starker Fluoreszenz heller und bei überwiegender Absorption und Reflektion der Strahlung dunkler erscheint.¹¹ Die chemische Zusammensetzung und der Alterungszustand der Substanz bestimmen dabei die Intensität und Farbe der auftretenden Fluoreszenz.¹² Die IR-Reflektografie erfasst wiederum die auf die Wand ausgesendete und von dieser reflektierte Strahlung im IR-Spektrum; diese langwellige Infrarotstrahlung ist in der Lage, aufeinanderliegende Schichten zu durchdringen und damit Vorzeichnungen unter Farbschichten sichtbar zu machen.¹³ Die Ein dringtiefe der Infrarotstrahlung hängt dabei u. a. von den verwendeten Pigmenten, der Farbschichtdicke und der Art des Farbauftrags ab.¹⁴ Im erstellten IR-Reflektogramm erscheinen die IR-Strahlung stark absorbierende Stoffe wie Kohle schwarz, während farbige Pigmente in Graustufen abgebildet werden.¹⁵ Um an einigen Stellen präzisere Ergebnisse bei der Durchdringung der Schichten zu erzielen, wurde als ergänzende Technik die aktive bzw. wärmeinduzierte In-

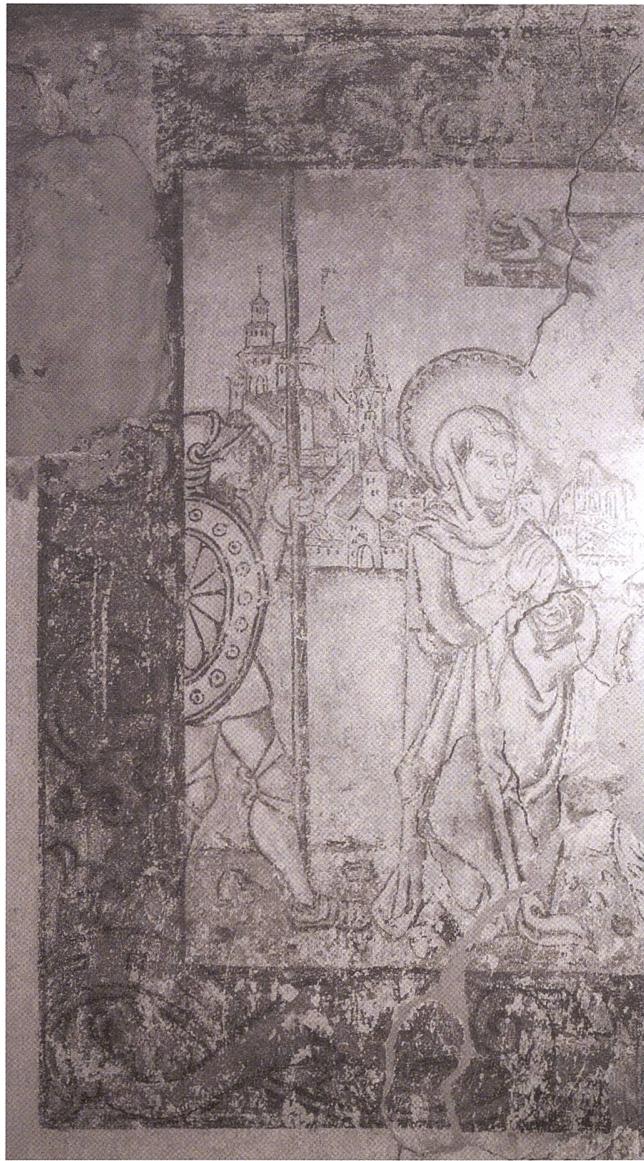
Abb. 2 IRR-Aufnahme, Nordwand, Kreuzigung.

Um dem Entstehungsprozess der Malereien auf die Spur zu kommen, wurden diese zunächst mittels Infrarot-Reflektografie (IRR) auf vorhandene Vorzeichnungen untersucht, die mögliche Aussagen zur Anlage der Rahmungen und Bildszenen zulassen könnten. Am Beispiel der Kreuzigungsdarstellung zeigt sich im IR-Reflektogramm, dass sich unter der mit einem breiten Pinselstrich und kräftigem Farbauftrag ausgeführten schwarzen Rahmenkonturlinie keine mit Kohle oder Rötel angelegten Vorzeichnungslinien abzeichnen (Abb. 2). Auch die Binnenmalerei lässt keine Vorzeichnungen erkennen, wobei das Fehlen von Überschneidungen der Zeichnung der perspektivischen Landschaft im Hintergrund und der Figuren im Bildvordergrund vermuten lassen, dass die Figuren vor der umgebenden Landschaft angelegt wurden, was sich bei den weiteren Malereien an West-, Nord- und Ostwand ebenso feststellen liess. Demnach ist davon auszugehen, dass sowohl die Rahmen- als auch die Binnenmalerei ohne Vorzeichnungen von einem oder mehreren geübten Malern ausgeführt wurden. Der Ausschnitt mit Soldat und Schild am linken Bildrand der Kreuzigungsszene wurde

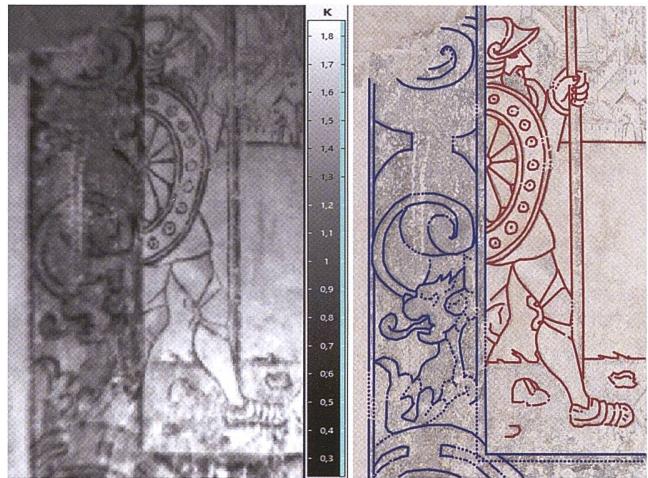
Abb. 3 IR-Thermogramm (links) und Umzeichnung (rechts), Nordwand, Kreuzigung (Detail).

zusätzlich mithilfe der Infrarot-Thermografie untersucht, da die vom Rahmen geradezu abgeschnittene Figur die Diskussion um die Gleichzeitigkeit von Rahmen- und Binnenmalerei besonders anregte. Laut Aussage des leitenden Restaurators war hier der schwarze Farbauftrag zudem besonders kräftig.¹⁹ Hier galt es zu klären, ob sich mithilfe der IR-Thermografie die Zeichnung von Helm, Schild und rechtem Bein zumindest in der Anlage auch unter dem Rahmen abzeichnet. Die Intensivierung der Linienführung im Thermogramm zeigt, dass sich jenseits des gemalten Rollwerks innerhalb des Rahmens keine eindeutige Fortführung u. a. des Rad-Musters im Schild erkennen lässt und die Bildszene mit der inneren Rahmenkontur endet, was eine Umzeichnung verdeutlicht (Abb. 3). Die Figur des Soldaten scheint somit keineswegs zunächst vollständig angelegt und zu einem späteren Zeitpunkt übermalt worden zu sein.

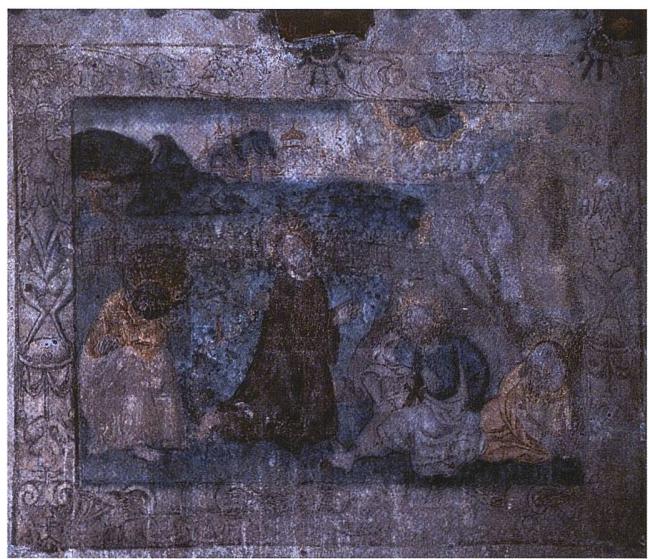
Abb. 4 UVL-Aufnahme, Nordwand, Ölberg.

Weitere Indizien lieferte die Untersuchung der materialspezifischen Fluoreszenz der Farbschichten im UV-Licht (UVL), die sich anhand der vorangegangenen Materialanalysen bestimmten Pigmenten zuordnen lässt. Im Hinblick auf die Frage nach der Zugehörigkeit der Rahmung war das Fluoreszenzverhalten der kupferhaltigen Grün- und Blaupigmente besonders aussagekräftig. Diese haben die Eigenschaft, infolge ihrer starken Absorption und Reflektion von UV-Licht die Fluoreszenz auch beigemischter Pigmente oder Bindemittel zu löschen bzw. zu schlucken, weshalb diese Bereiche tief-schwarz erscheinen.²⁰ Da diese Kupferpigmente wie in der Ölbergszene an der Nordwand grossflächig in den Himmels- und Landschaftsdarstellungen aufgetragen wurden, ergeben sich so grosse dunkle Bereiche, die allerdings exakt an der Rahmeninnenlinie enden (Abb. 4). Dies spricht dafür, dass die innere Rahmenkontur bereits bestanden haben muss, als die Binnenmalerei polychrom ausgemalt wurde. Die UVL-Aufnahme der Malerei mit dem Ritter und der umgebenden Rankenmalerei an der Westwand offenbart zudem ein weite-

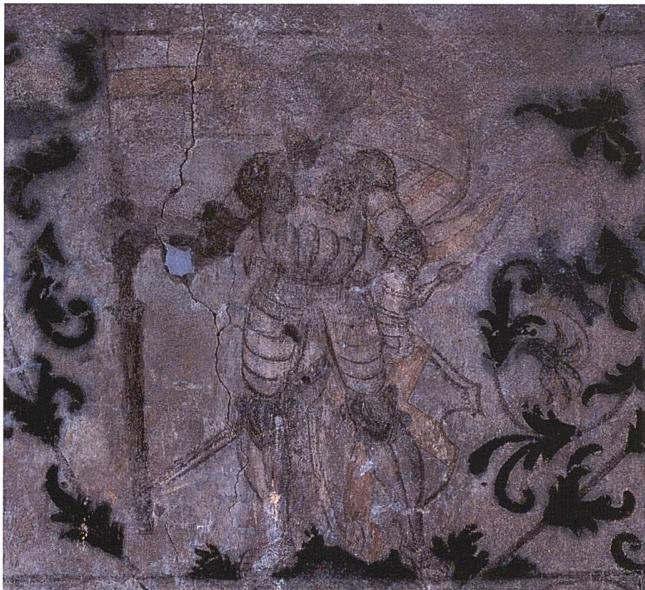
Abb. 5 UVL-Aufnahme, Westwand, Ritter (Detail).

res maltechnisches Detail (Abb. 5). So lässt sich rechts und links vom Ritter im oberen Bereich der Rankenmalerei ein Ausbluten der Farbe in die umgebende Fläche feststellen, was sich als dunkle Umrandung der Rankenblätter abzeichnet. Da dieses Phänomen zum unteren Bildrand hin abnimmt, ist dies ein Indiz dafür, dass die Malerei zum Teil auf der noch feuchten Kalktünche aufgetragen und die Malerei von oben beginnend nach unten ausgeführt wurde. Während für die blauen und grünen Kupferpigmente insgesamt eine gross-

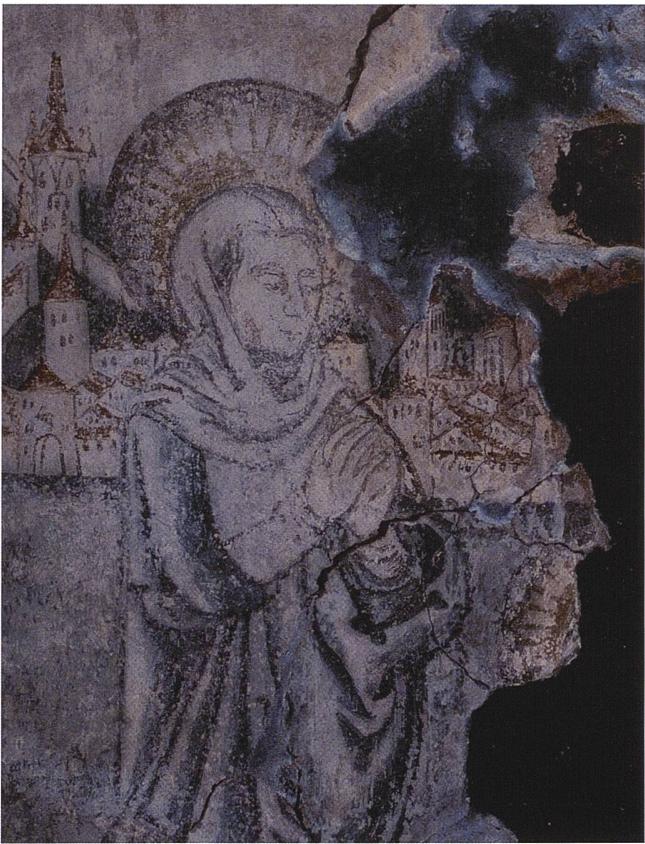
Abb. 6 UVL-Aufnahme, Nordwand, Kreuzigung (Detail).

zige Verteilung festzustellen ist, lässt sich ein gezielter Einsatz eines Pigments mit intensiv gelber Fluoreszenz beobachten. Hierbei kann auf die Verwendung von gelben und rötlichen Bleipigmenten, wie Bleizinngelb oder Bleimennige, geschlossen werden, deren charakteristisches Fluoreszenzverhalten in der Darstellung des Himmelslichts, der Nimben, einzelner Gewänder sowie des Kelchs in der Ölbergsszene auftaucht. Dunkle Bereiche in diesen Farbflächen weisen auf eine Beimischung von Eisenocker hin, dessen schwärzendes Spektralverhalten charakteristisch ist.²¹ In der Kreuzigungsszene lässt dieser Farbkontrast die längst verblichenen Strahlenkränze in den Nimben von Maria und Maria Magdalena wieder sichtbar werden (Abb. 6). Die Verwendung der auch bei Tageslicht intensiven Bleipigmentfarben beschränkt sich im Gegensatz zu den komplementär und vielfach eingesetzten Gelb- und Rotockerfarben lediglich auf die ikonografisch herausgehobenen Bildbestandteile der religiösen Szenen an der Nordwand, aber auch das Georgskreuz auf Georgsschild und Pennon in der Bildszene mit dem Ritter an der Westwand und setzt damit bewusste Akzente innerhalb des Wandmaleirezyklus.

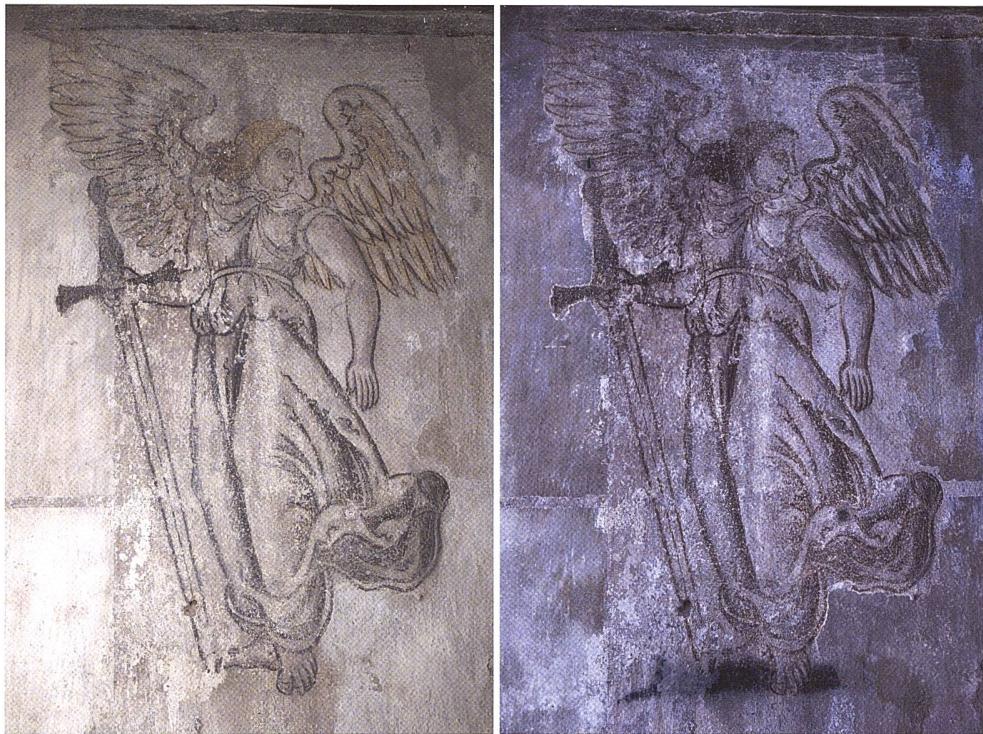
Abb. 7 VIS-Aufnahme (links) und UVL-Aufnahme (rechts), Ostwand, Erzengel Michael.

Zuletzt blieb die Frage offen, ob die Engels- und die Kriegerfigur an den jeweils südlichen Wandabschlüssen ebenfalls gleichzeitig entstanden.²² Auch hier konnten die UVL-Aufnahmen entscheidende Hinweise liefern. Der Erzengel an der Ostwand zeigte im UV-Licht zum einen die bereits bekannte Verschwärzung des Gelbpigments in Haar und Flügeln und zum anderen eine dunkle horizontale Fläche unter den Füßen, die sich bei näherer Betrachtung auch bei Tageslicht grünlich abzeichnete (Abb. 7). Um Gewissheit zu erlangen, dass es sich bei den gelben und grünen Malschichten um die Farbpalette der gerahmten Malereien handelt, wurden Proben entnommen und die davon angefertigten Querschliffe mittels REM-EDX analysiert. Hierbei zeigte sich eine komplexe sowie charakteristische Pigmentzusammensetzung, die die Vermutung bestätigt, dass die Engelsfigur zeitgleich zur übrigen Ausmalung entstand. Auch die Bindemittelanalysen der Proben mittels FTIR bestätigen die Verwendung eines Proteins mit einem geringen Ölanteil analog zu den Proben der HKB aus den gerahmten Malereien. Da der Krieger an der gegenüberliegenden Wand keinerlei Farbigkeit aufweist und kein materialspezifisches Fluoreszenzverhalten zeigt, liessen sich hier keine Zuordnungen über Pigment- und Bindemittelanalysen vornehmen. Es ist jedoch aufgrund der spiegelbildlichen Anlage des Kriegers zur Engelsfigur davon auszugehen, dass auch dieser zeitgleich entstand. Die Multispektralfotografie lieferte dennoch auch hier zusätzliche Infor-
