Artikel: Möglichkeiten und Grenzen bildgebender Verfahren:

kunsttechnologische Untersuchungen eines Wandmalereizyklus in

einem Profanbau (Ägeristrasse 3, Zug)

Autor: Stein, Mareike / Tauber, Marianne

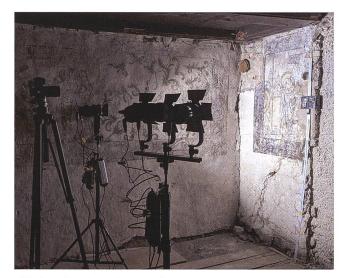
Abb. 1 Aufbau der Multispektralkamera.

Die unter Täfern und mehreren Kalkanstrichen aufgedeckten Wandmalereien im Zuger Altstadthaus warfen in ihrer Ausführung und räumlichen Anordnung Fragen auf (vgl. den Beitrag Sommerer/Roth/JeanRichard in diesem Heft, S. 159–182). Die vier mit einer Rahmenmalerei versehenen szenischen polychromen Darstellungen an West-, Nord- und Ostwand wirkten stellenweise von der Rahmung grob beschnitten, weshalb anfängliche Zweifel an der Gleichzeitigkeit von Rahmen- und Binnenmalerei aufkamen. Der Erzengel mit Schwert an der Ostwand und der Krieger an der Westwand angrenzend an die südliche Fensterreihe besitzen hingegen keine Rahmenmalerei und zeichnen sich durch ein sehr grafisches Erscheinungsbild mit allenfalls wenigen Farbakzenten aus. Da die beiden Figuren darüber hinaus durch grosse freie Wandflächen von den übrigen Malereien isoliert sind, stellte sich die Frage, ob diese zu unterschiedlichen Zeitpunkten entstanden sein könnten. Zugleich zeigten sich Fragmente weiterer Dekorationsmalereien, die es ebenfalls zeitlich einzuordnen galt. Mittels bildgebender Verfahren sollte mehr über den Entstehungsprozess der Malereien in Erfahrung gebracht und die Fragen nach der zeitlichen und maltechnischen Einheitlichkeit der Raumausmalung geklärt werden. Hierfür wurde eine am Kompetenzzentrum für Denkmalwissenschaften und Denkmaltechnologien (KDWT) der Universität Bamberg mittlerweile etablierte Kombination von Multispektralfotografie und aktiver Infrarot-Thermografie angewendet, mit der dem menschlichen Auge verborgene Details, wie Unterzeichnungen und längst verblasste Farbschichten, sichtbar gemacht werden können (Abb. 1).

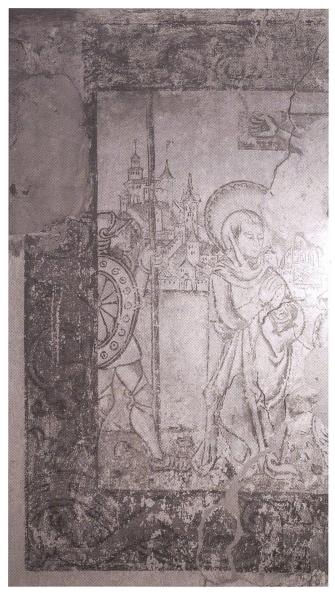
Abb. 2 IRR-Aufnahme, Nordwand, Kreuzigung.

Um dem Entstehungsprozess der Malereien auf die Spur zu kommen, wurden diese zunächst mittels Infrarot-Reflektografie (IRR) auf vorhandene Vorzeichnungen untersucht, die mögliche Aussagen zur Anlage der Rahmungen und Bildszenen zulassen könnten. Am Beispiel der Kreuzigungsdarstellung zeigt sich im IR-Reflektogramm, dass sich unter der mit einem breiten Pinselstrich und kräftigem Farbauftrag ausgeführten schwarzen Rahmenkonturlinie keine mit Kohle oder Rötel angelegten Vorzeichnungslinien abzeichnen (Abb. 2). Auch die Binnenmalerei lässt keine Vorzeichnungen erkennen, wobei das Fehlen von Überschneidungen der Zeichnung der perspektivischen Landschaft im Hintergrund und der Figuren im Bildvordergrund vermuten lassen, dass die Figuren vor der umgebenden Landschaft angelegt wurden, was sich bei den weiteren Malereien an West-, Nordund Ostwand ebenso feststellen liess. Demnach ist davon auszugehen, dass sowohl die Rahmen- als auch die Binnenmalerei ohne Vorzeichnungen von einem oder mehreren geübten Malern ausgeführt wurden. Der Ausschnitt mit Soldat und Schild am linken Bildrand der Kreuzigungsszene wurde

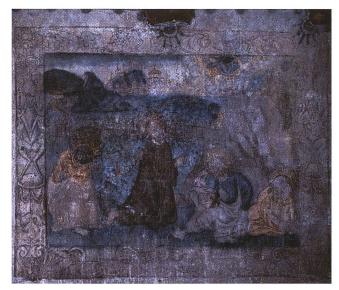
Abb. 4 UVL-Aufnahme, Nordwand, Ölberg.

Weitere Indizien lieferte die Untersuchung der materialspezifischen Fluoreszenz der Farbschichten im UV-Licht (UVL), die sich anhand der vorangegangenen Materialanalysen bestimmten Pigmenten zuordnen lässt. Im Hinblick auf die Frage nach der Zugehörigkeit der Rahmung war das Fluoreszenzverhalten der kupferhaltigen Grün- und Blaupigmente besonders aussagekräftig. Diese haben die Eigenschaft, infolge ihrer starken Absorption und Reflektion von UV-Licht die Fluoreszenz auch beigemischter Pigmente oder Bindemittel zu löschen bzw. zu schlucken, weshalb diese Bereiche tiefschwarz erscheinen.²⁰ Da diese Kupferpigmente wie in der Ölbergszene an der Nordwand grossflächig in den Himmelsund Landschaftsdarstellungen aufgetragen wurden, ergeben sich so grosse dunkle Bereiche, die allerdings exakt an der Rahmeninnenlinie enden (Abb. 4). Dies spricht dafür, dass die innere Rahmenkontur bereits bestanden haben muss, als die Binnenmalerei polychrom ausgemalt wurde. Die UVL-Aufnahme der Malerei mit dem Ritter und der umgebenden Rankenmalerei an der Westwand offenbart zudem ein weite-

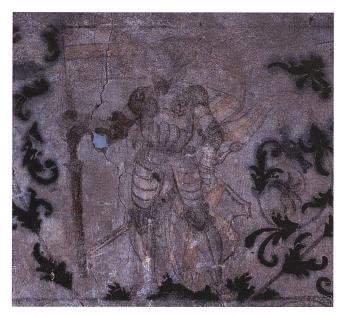
Abb. 5 UVL-Aufnahme, Westwand, Ritter (Detail).

res maltechnisches Detail (Abb. 5). So lässt sich rechts und links vom Ritter im oberen Bereich der Rankenmalerei ein Ausbluten der Farbe in die umgebende Fläche feststellen, was sich als dunkle Umrandung der Rankenblätter abzeichnet. Da dieses Phänomen zum unteren Bildrand hin abnimmt, ist dies ein Indiz dafür, dass die Malerei zum Teil auf der noch feuchten Kalktünche aufgetragen und die Malerei von oben beginnend nach unten ausgeführt wurde. Während für die blauen und grünen Kupferpigmente insgesamt eine gross-

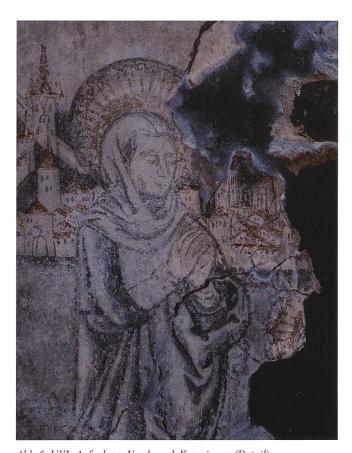
Abb. 6 UVL-Aufnahme, Nordwand, Kreuzigung (Detail).

zügige Verteilung festzustellen ist, lässt sich ein gezielter Einsatz eines Pigments mit intensiv gelber Fluoreszenz beobachten. Hierbei kann auf die Verwendung von gelben und rötlichen Bleipigmenten, wie Bleizinngelb oder Bleimennige, geschlossen werden, deren charakteristisches Fluoreszenzverhalten in der Darstellung des Himmelslichts, der Nimben, einzelner Gewänder sowie des Kelchs in der Ölbergszene auftaucht. Dunkle Bereiche in diesen Farbflächen weisen auf eine Beimischung von Eisenocker hin, dessen schwärzendes Spektralverhalten charakteristisch ist.²¹ In der Kreuzigungsszene lässt dieser Farbkontrast die längst verblichenen Strahlenkränze in den Nimben von Maria und Maria Magdalena wieder sichtbar werden (Abb. 6). Die Verwendung der auch bei Tageslicht intensiven Bleipigmentfarben beschränkt sich im Gegensatz zu den komplementär und vielfach eingesetzten Gelb- und Rotockerfarben lediglich auf die ikonografisch herausgehobenen Bildbestandteile der religiösen Szenen an der Nordwand, aber auch das Georgskreuz auf Georgsschild und Pennon in der Bildszene mit dem Ritter an der Westwand und setzt damit bewusste Akzente innerhalb des Wandmalereizyklus.

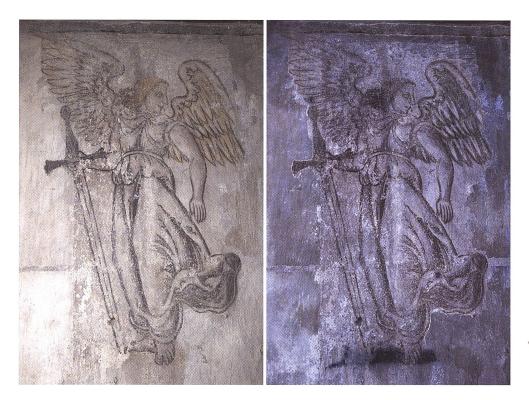
Abb. 7 VIS-Aufnahme (links) und UVL-Aufnahme (rechts), Ostwand, Erzengel Michael.

Zuletzt blieb die Frage offen, ob die Engels- und die Kriegerfigur an den jeweils südlichen Wandabschlüssen ebenfalls gleichzeitig entstanden.²² Auch hier konnten die UVL-Aufnahmen entscheidende Hinweise liefern. Der Erzengel an der Ostwand zeigte im UV-Licht zum einen die bereits bekannte Verschwärzung des Gelbpigments in Haar und Flügeln und zum anderen eine dunkle horizontale Fläche unter den Füssen, die sich bei näherer Betrachtung auch bei Tageslicht grünlich abzeichnete (Abb. 7). Um Gewissheit zu erlangen, dass es sich bei den gelben und grünen Malschichten um die Farbpalette der gerahmten Malereien handelt, wurden Proben entnommen und die davon angefertigten Querschliffe mittels REM-EDX analysiert. Hierbei zeigte sich eine komplexe sowie charakteristische Pigmentzusammensetzung, die die Vermutung bestätigt, dass die Engelsfigur zeitgleich zur übrigen Ausmalung entstand. Auch die Bindemittelanalysen der Proben mittels FTIR bestätigen die Verwendung eines Proteins mit einem geringen Ölanteil analog zu den Proben der HKB aus den gerahmten Malereien. Da der Krieger an der gegenüberliegenden Wand keinerlei Farbigkeit aufweist und kein materialspezifisches Fluoreszenzverhalten zeigt, liessen sich hier keine Zuordnungen über Pigment- und Bindemittelanalysen vornehmen. Es ist jedoch aufgrund der spiegelbildlichen Anlage des Kriegers zur Engelsfigur davon auszugehen, dass auch dieser zeitgleich entstand. Die Multispektralfotografie lieferte dennoch auch hier zusätzliche Infor-

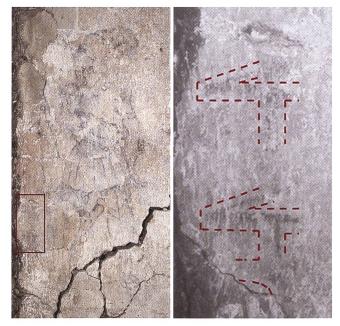
Abb. 8 VIS-Aufnahme (links) und IRR-Aufnahme im Detail (rechts) mit Markierungen, Westwand, Krieger.

mationen, wie eine vermutete Standarte, die sich im IR-Reflektogramm (markierter Bereich) deutlicher abzeichnet als in der VIS-Aufnahme des Kriegers (Abb. 8). Die stratigrafi-
