**Zeitschrift:** Jahresbericht / Uferschutzverband Thuner- und Brienzersee  
**Herausgeber:** Uferschutzverband Thuner- und Brienzersee  
**Band:** - (1939)

**Artikel:** Der Spiezer Schlossturm und seine Renovation  
**Autor:** Heubach, Alfred  
**DOI:** <https://doi.org/10.5169/seals-1095852>

## Der Spiezer Schlossturm und seine Renovation

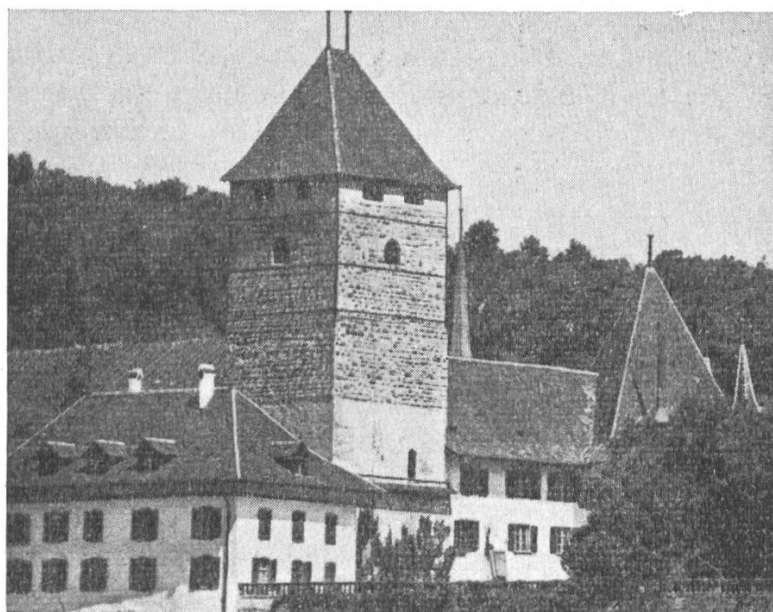
senkrecht und schräg nach unten verlaufenden, handbreiten Risse in vier wagrechten Bändern um den Oberbau gelegt worden. Ueber die Ursache der nicht geringen Rissbildung blieb man lange auf Vermutungen angewiesen (Zerbröckelung des Mauerwerkes, Gewicht des Daches), bis man beim Berner Chronisten Schellhammer (1675—1755) Aufschluss fand. Dieser berichtet: «1729, den 13. Jenner zwischen 9 und 10 uhren nachts hat ein starkes Erdbeben das Schloss zu Spietz gespalten und an den meisten orten sind die Oefen entweder ryngefallen oder sonst unbrauchbar geworden, welches Unglück diese Eynwohner und armen Lüt by so ryngetroffener kalten Witterung in grossen Unmuth gebracht.» In der Tat hat dann die Entfernung der Verputzschichten gezeigt, dass die Mauern bis gegen die halbe Höhe hinunter, von zahlreichen Spalten und Rissen, am östlichen Teil der Nordwand sogar bedrohlich, durchzogen waren, und es spricht für den guten statischen Zustand des Mauerwerkes, wenn keine weitem Abweichungen oder gar Einstürze eingetreten sind. Um die notwendige Konsolidierung zu erreichen, liess der Architekt die durch Risse gefährdeten Mauerpartien mit Ausnahme von drei Aussenstellen von innen her aufbrechen und mit einer bei andern Turmrenovationen erprobten Eisenbetonkonstruktion verzahnen.

Abb. 7 Vor der Renovation: Turmansicht mit Eisenspangen, Verputz und Vordächli

Zur weitem Verstärkung des Turmes wurde umfangreiches Mauerwerk durch Wasserspülungen von Staub, Schutt, morschen Schichten und dergl. gründlich gesäubert und mittelst Betoneinspritzungen zu festen Blockteilen gebunden. Ueber hundert Säcke Zement, mit Kandersand gemischt und mit der Betonkanone der B.L.S. eingepumpt, schliessen nun die gefährdeten Mauern zusammen. Im erneuten Steinverband verfügen auch die Zinnen der Wehrplatte über eine genügende Tragfähigkeit für den 60 Tonnen schweren Dachstuhl. Eine dritte Mauersicherung nahm Otto

Schmid vor, indem er die auf den Mittelzinnen kreuzweise aufliegenden Unterzugsbalken mit verdeckten U-Eisen verstärken und die Balkenlage des obersten Stockwerkes (Wehrplatte) durch Rundeisen in den beidseitigen Auflagerplatten von armiertem Beton verankern liess.

Nach Vornahme dieser auf die künftige Erhaltung des gewaltigen Turmes bedachten und zum Teil heiklen Arbeiten konnten die hässlichen Eisenspangen entfernt werden, die, wie sich herausstellte, einen allfälligen Einsturz niemals aufgehalten hätten. Nun durften auch die nutzlosen Dachabstützungen, die sog. Andreaskreuze, beseitigt werden, welche die drei obersten Turmgemächer um die natürliche Raumwirkung gebracht hatten.

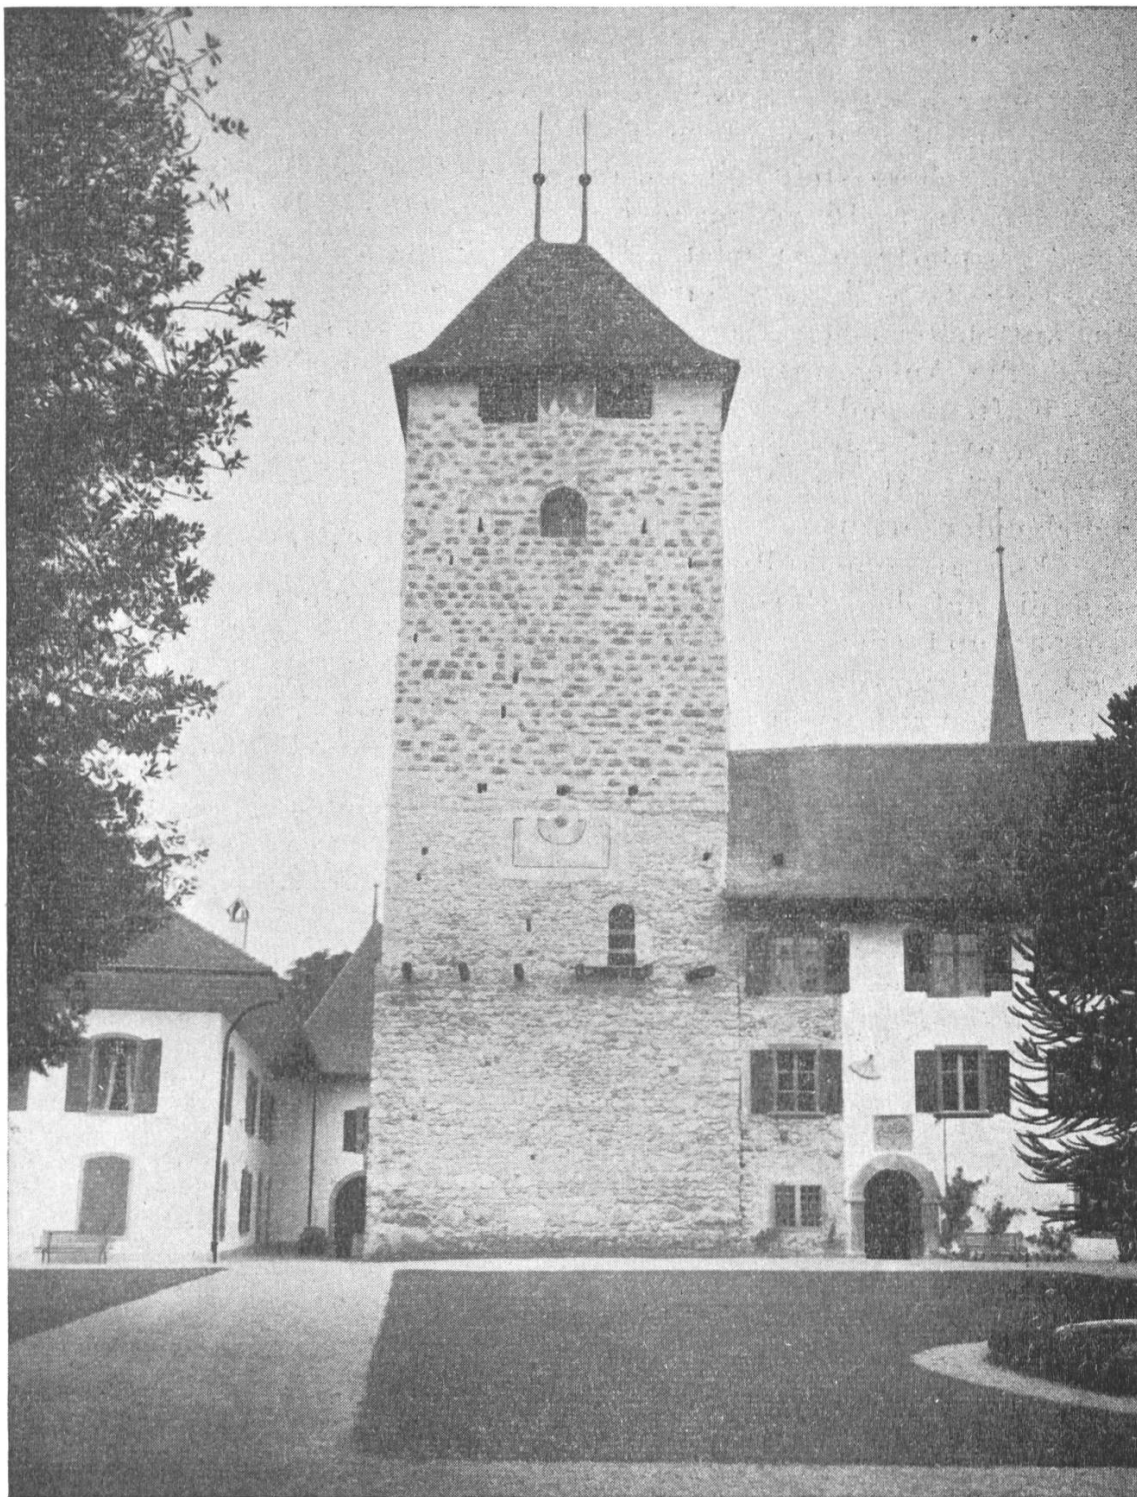
Der das Aeussere verunstaltende Verputz hatte nicht alle Partien gleichmässig verdeckt. Am wenigsten war die primitivere Mauertechnik des Unterbaues nach der Hofseite zu erkennen, während im obern Bau, wo fortgeschrittenere Steinmetzen entwickelte Maurerkunst in einem regelmässigen und einheitlichen Buckelquaderwerk aufgeführt hatten, ein grau-öder Bewurf die kraftvolle Beschaffenheit der ursprünglichen Mauerflächen flächig verstrich. Von diesen Zutaten wurde der Turm auf allen Seiten gereinigt. Wie wuchtig wirken nun das zyklisch aufgeschichtete Mauerwerk der Erdgeschossbastion, wie plastisch die behauenen Flächen der Buckelsteine! (Abb. 8 u. 9).

Abb. 9 Ansicht des renovierten Turmes von der Hofseite aus gesehen. Man beachte die beiden Mauertechniken. Rechts der vom Verputz abgedeckte Verbindungsbau zwischen Turm und Palas

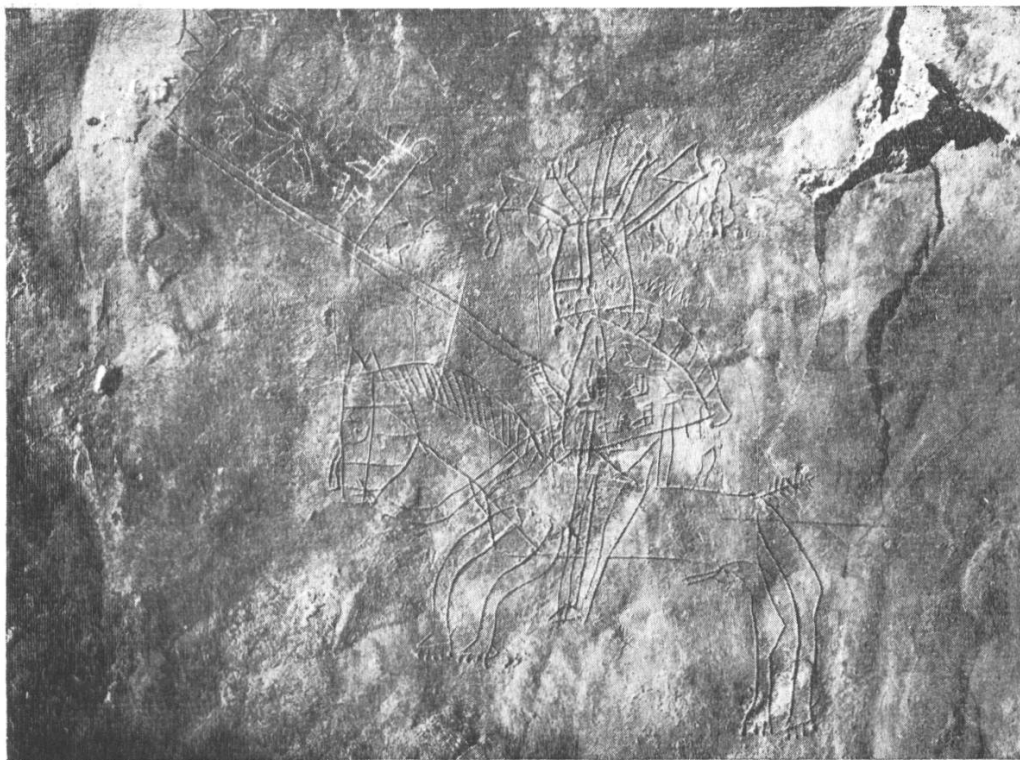
Abb. 10 Ritzzeichnung: Reiter in Tjoststellung

auf Schild und Sturmflagge. Fesselt hier (Abb. 10) die gegenständliche Schilderung eines zum Tjost angreifenden Ritters, so sind auf einer andern Zeichnung zwei aufeinander losgaloppierende Reiter in lebendiger Kampfszene mit der ausdrucksvollen Kraft mittelalterlicher Liniensprache festgehalten. Beim Reiter in Tjoststellung erkennen wir das Banner eines Ringgenberger Freiherren. Dieses Geschlecht besass im Städtchen Spiez ein «festes Haus», wohl ein befestigtes Sässhaus, für das schon das alte Pfarrhaus angesehen worden ist. Es könnte sich hier zeitlich um Philipp von Ringgenberg, den Vater des Minnesängers Johann v. Ringgenberg, und vermutlichen Schwager des Minnesängers Heinrich III. von Strättlingen handeln. Fast ein Wunder ist es, dass diese seltenen Zeugnisse einer unbekümmert geäusserten Laienkunst trotz späterer Benützung der Nische als Gefängnis erhalten geblieben sind und uns nach siebenhundert Jahren ein «Bilderunterricht am Kaminfeuer» erteilt wird aus der Zeit, da die Ritterharfen der beiden Minnesänger am Thuner- und Brienersee erklangen. Unwillkürlich stellt man sich vor, wie an verschneiten Wintertagen Knapen an den von Herdfeuer und Kienspan erhellten Wandflächen mit Pfeil- und Dolchspitzen Züge und Episoden ihres ritterlichen Standes einritzten und die Welt der Sommerfreuden herbeisehnten. Ein verwehter Klang von Minnesang und Ritterschaft!
