**Zeitschrift:** Jahrbuch vom Thuner- und Brienzersee  
**Herausgeber:** Uferschutzverband Thuner- und Brienzersee  
**Band:** - (1968)

**Artikel:** Wildbäche und Lawinen am rechten Brienzerseeufer  
**Autor:** Niklaus, Markus  
**DOI:** <https://doi.org/10.5169/seals-1096624>

# Wildbäche und Lawinen am rechten Brienzerseeufer

Markus Niklaus

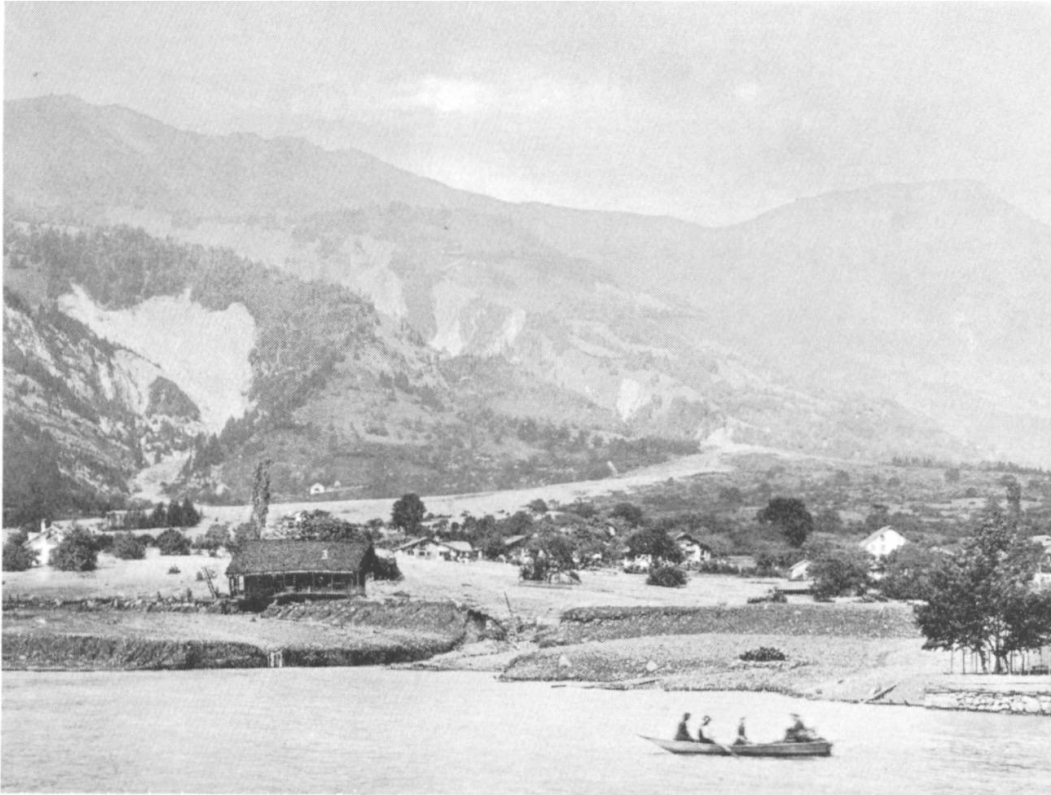
- 1 Der Schuttkegel von Kienholz mit den Murgängen. Etwas rechts von der Bildmitte erkennt man die Mündung des Lammbachgrabens auf den grossen Schuttkegel, am linken Bildrand den Beginn der Schwanderfluh, rechts davon die grosse Schutthalde beim Brunni und darunter das Bachbett des Schwandenbaches. Im Vordergrund ist der durchbrochene Bahndamm sowie die zum Gasthaus "Tell" gehörige Remise sichtbar, welche durch die Lammbachmure 100 m abwärts geschleppt wurde. Das Bild vermittelt einen guten Eindruck vom Ausmass der mit Schlamm und Gestein überführten Kulturen.

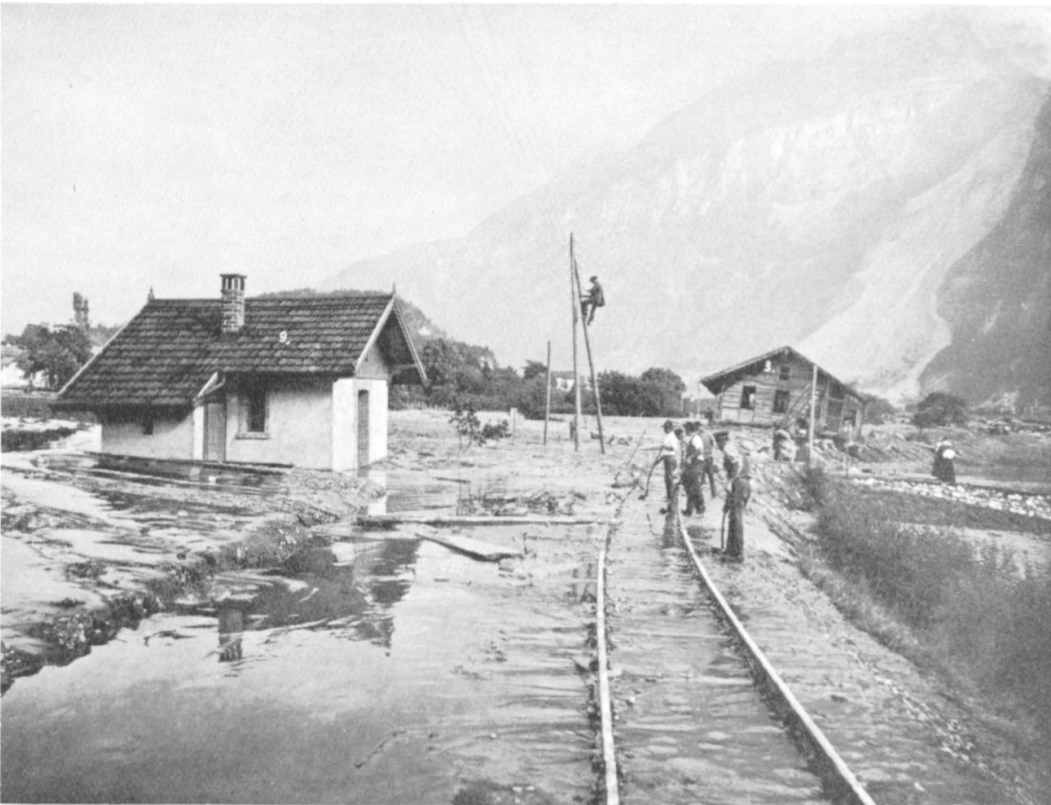
- 2 Überschwemmter Bahndamm bei Kienholz. Auf der Bergseite des Dammes wurde auf einer Länge von 350 m der Niveauunterschied von 2 m mit Schlamm und Steinen vollständig aufgefüllt. Weiter hinten sieht man die im Kommentar zum Bild 1 erwähnte Remise.

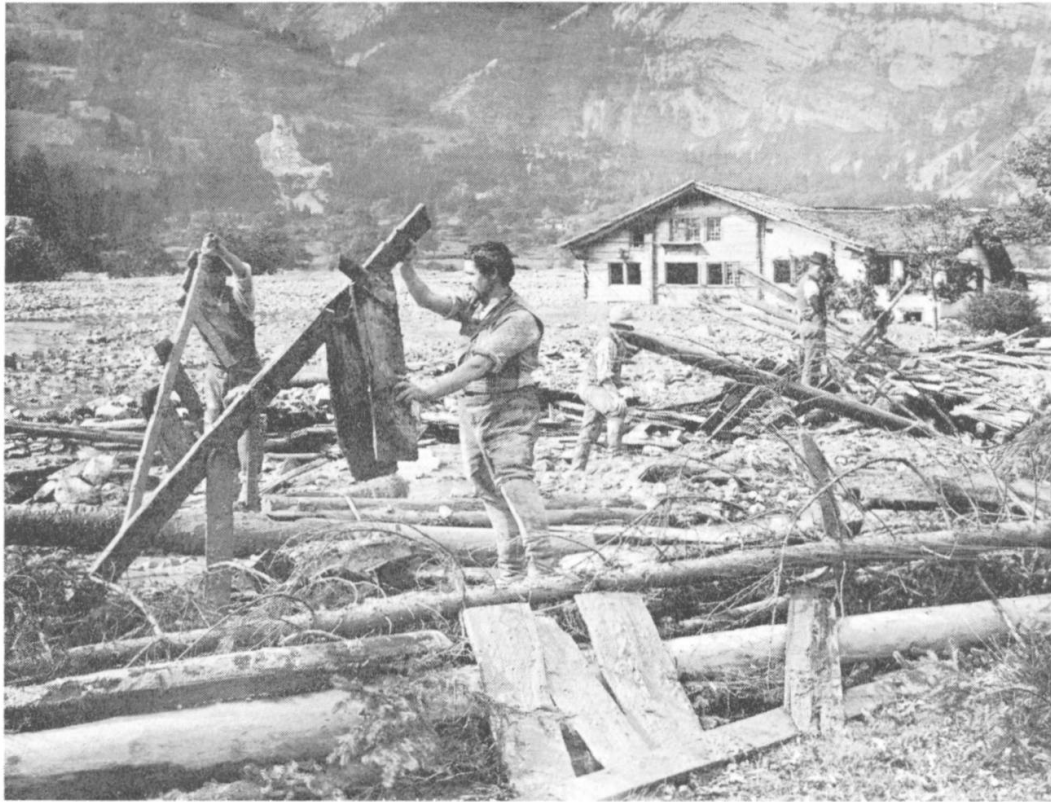
- 3 Murgang mit Trümmern von Gebäuden bei Kienholz. Dazwischen liegen zum Teil recht mächtige Baumstämme von entwurzelten Tannen.
- 4 Schlammige Mure in Kienholz. Am Bildrand links die im Kommentar von Abbildung 1 erwähnte Remise. Das Wohnhaus in der Bildmitte wurde durch den Murgang sichtbar verstellt und im Erdgeschoss stark überschwemmt.

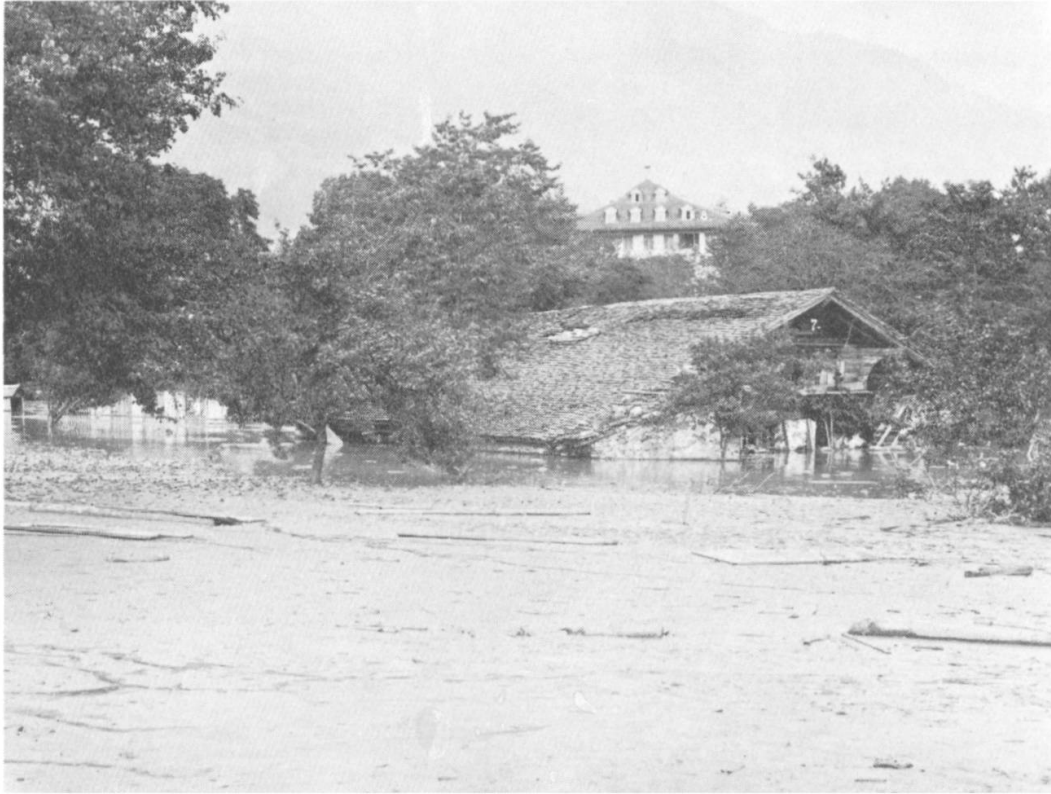
- 5 Ein eindruckliches Bild von den verheerenden Überschwemmungen im Kienholz.
- 6 Steinige Mure in Kienholz. Die durch den Stauriegel am "Blauen Egg" durchbrechenden Wasser nahmen im Lammbachgraben eine Menge gröberes Gesteinsmaterial mit. Die Geröllage wurde dort 6 bis 8 m ausgekolkt. Dadurch entstand der "trockene Murgang" am 31. Mai 1896, der auf dem Schuttkegel ausserordentlich wenig Wasser enthielt.

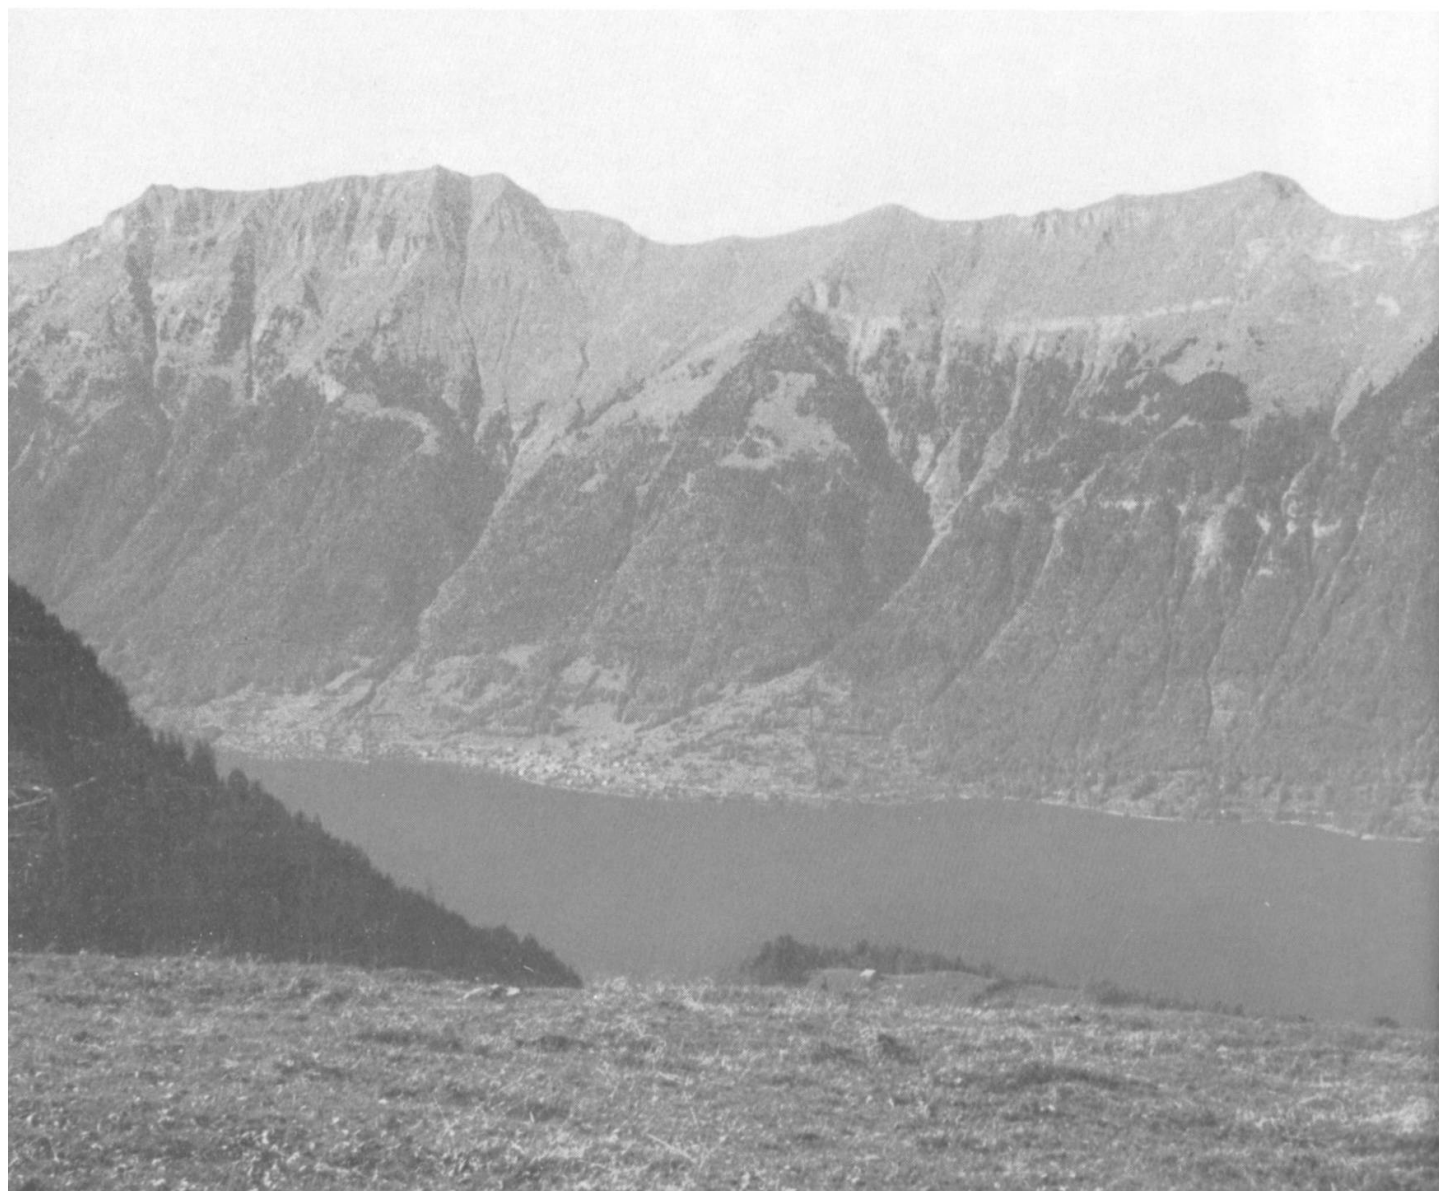
- 7 Brienzergrat und rechtes Brienzerseeufer, aufgenommen von der Axalp. Die Abbildung zeigt die zahlreichen Gräben, welche im Sommer den Wildbach und im Winter die Lawine zu Tale führen.  
Am linken Bildrand das Augstmatthorn. Von ihm zieht sich schräg nach links unten der Fahrlau Gr., dessen Einzugsgebiet oben fast von der ganzen Breite des Augstmattornes begrenzt wird. Rechts davon, das nicht weniger grosse Einzugsgebiet des Lau Gr., anschliessend folgt der Späti Gr., weiter ostwärts das auffallend grosse Einzugsgebiet des Hirscheren Gr., in welchem ein markantes Felsband sichtbar ist.  
Auf dem westlichen Rand des mächtigen Schuttkegels des Hirscherenbaches erkennt man die Häuser von Oberried. Nun folgen in Richtung Osten eine Reihe von kleineren Gräben. Der nächste markante Graben mit einem entsprechend grossen Einzugsgebiet ist der Unterweidli Gr. Rechts von ihm das Dorf Ebligen. Dann folgen der Matten Gr., der sich bis zum Tannhorn (2221 m) hinaufzieht, schliesslich der Ofenbühlen Gr. mit den vielen Bleiken in den "Hundsschöpfen" und rechts davon der Höllgraben. (Aufnahme 13. Oktober 1968, M. Niklaus)
