**Zeitschrift:** Jahrbuch vom Thuner- und Brienzersee  
**Herausgeber:** Uferschutzverband Thuner- und Brienzersee  
**Band:** - (1979)

**Artikel:** Von der Gewalt des Wassers  
**Autor:** Bachmann, Gottfried  
**DOI:** <https://doi.org/10.5169/seals-1096686>

## Von der Gewalt des Wassers

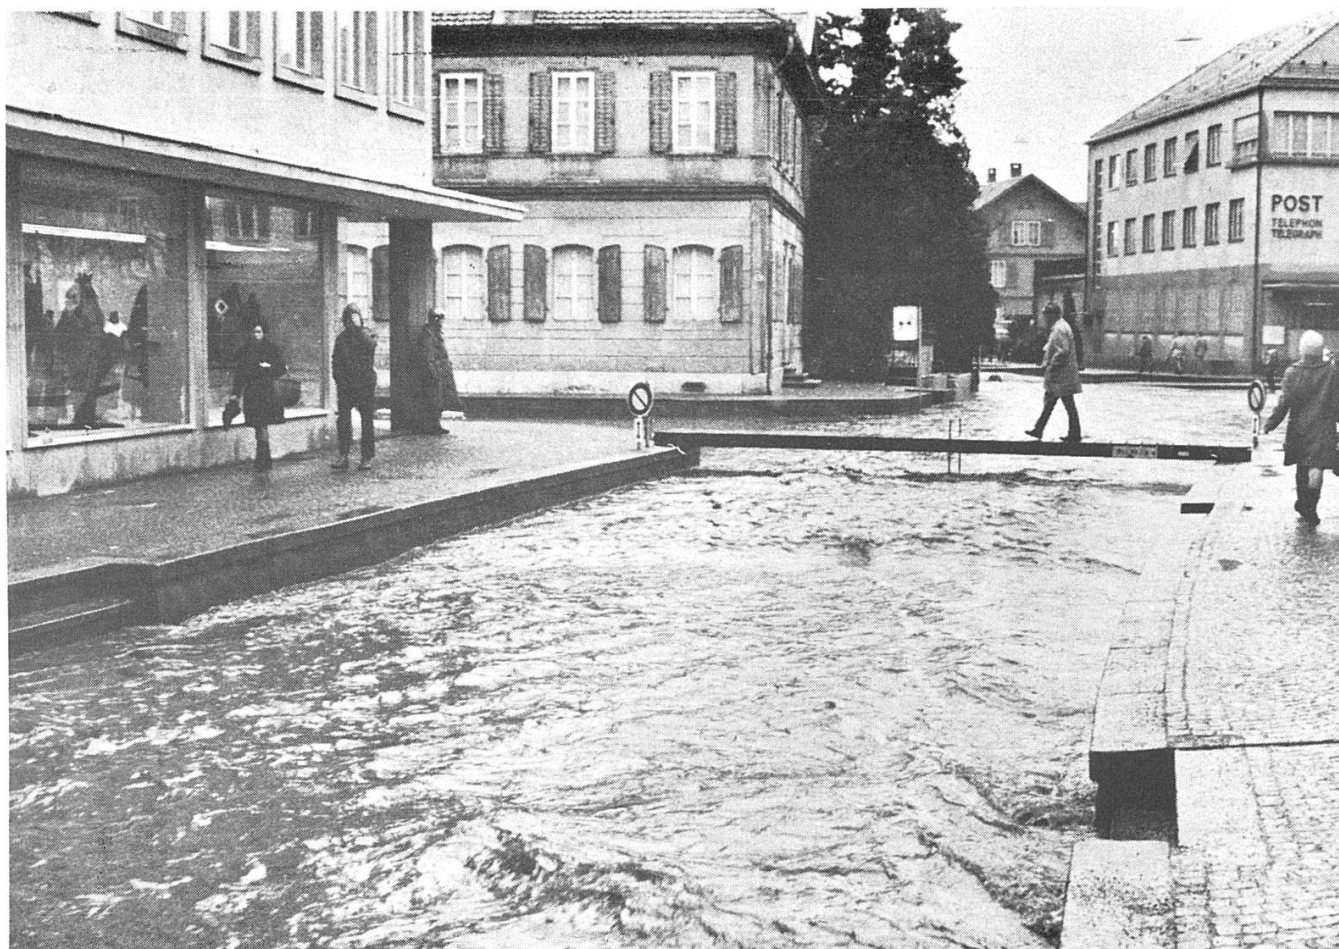
*Abbildung 2*

*Am 3. Februar 1970 floss die Langeten einmal mehr durch die Hauptstrasse in Langenthal mit den erhöhten Gehwegen. Hier ergiesst sich schmutziges Wasser aus dem Langetenbett.*

Die Folgen der Wassergewalt lassen sich deutlich unterscheiden zwischen Folgen im Mittelland und Folgen im Oberland. Wenn im Mittelland ein Hochwasser auftritt, das Wasser über die Ufer strömt, ergibt sich eine Ueberflutung der Gegend wie beispielsweise im Grossen Moos, in Langenthal (Abb. 2), bei Fraubrunnen, im Thurtal. Ein See bedeckt eine zusammenhängende Fläche. Wenn das Wasser abgelaufen ist — eine Frage der Zeit — kann das Land wieder bearbeitet werden. Mit Ausnahme von ertrunkenen Kulturen, vielleicht ausgeschwemmtem Dünger, ist die Ordnung wieder da.

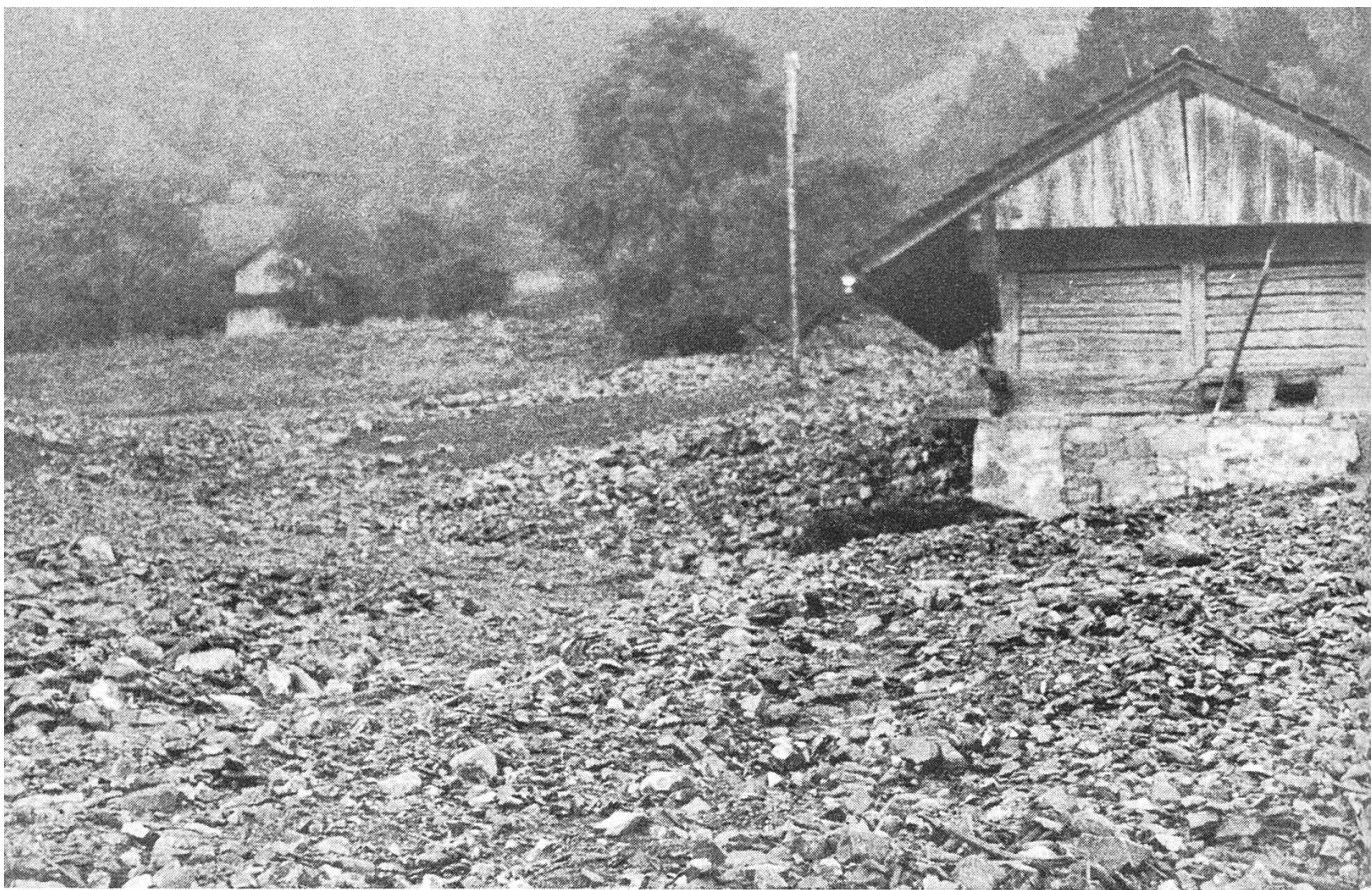
Abbildung 3

*Vier Bäche traten in der Nacht 26./27. Juli 1969 in Leissigen über die Ufer. Mit Schutt, Geröll, Holz, überführen sie das Land. Der Griessbach fliesst normalerweise 100 m neben dieser Scheune vorbei. Wenn das Wasser abgeflossen ist — das geschieht meist rasch — beginnt das Aufräumen. Erst nachher kann der Boden wieder benutzt werden.*

flossen ist, beginnt erst die grosse Arbeit des Räumens. Nicht nur die Kultur ist zerstört, vielmehr ist hier das Land nicht mehr bebaubar, bevor unzählige Räumungsstunden vorbei sind. Das überflutete Land bei Leissigen liegt zum Teil rund 100 m vom Griessbach entfernt, der das Geschiebe am 27. 7. 1969 zuführte (Abb. 3).

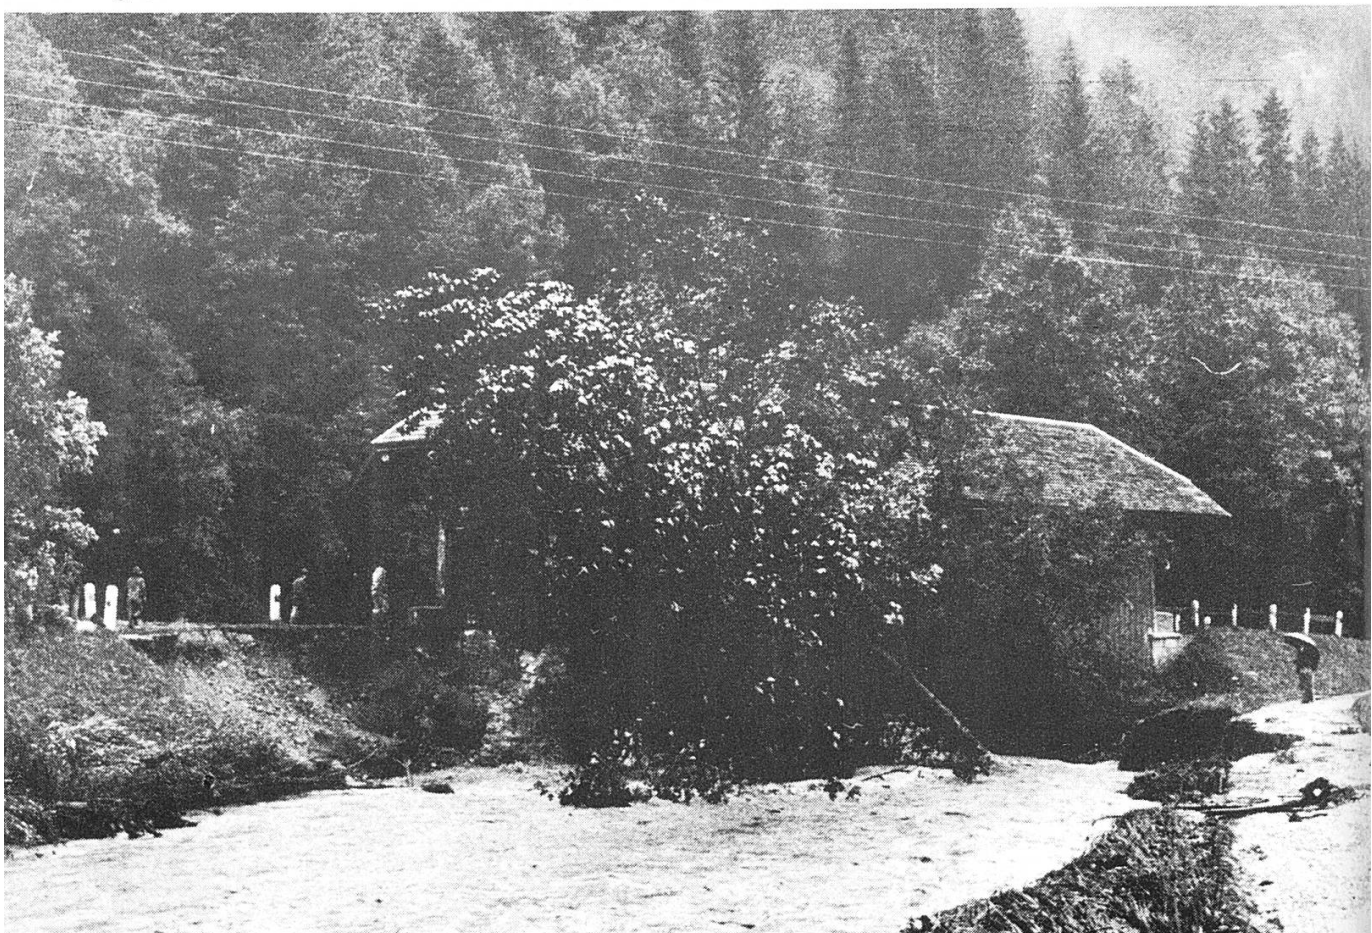
Abbildung 4

*Der Fischbach führte im August 1968 Hochwasser. Uferbepflanzungen wurden mitgespült. An der alten Holzbrücke stauten die Bäume das Wasser wie ein Wehr. Der Anriss am linken Brückenkopf hat die halbe Strasse weggespült. Die Brücke hält nicht mehr lange.*

Wenn die Bäche die Ufer unterspülen, fällt die Uferbepflanzung ins Wasser. Wenn das Hochwasser die Büsche und Bäume transportiert, stossen sie bei der nächsten Brücke an (Abb. 4). Dann aber ist es oft nur noch eine Frage der Zeit bis das Bauwerk der Gewalt des Wassers weichen muss.

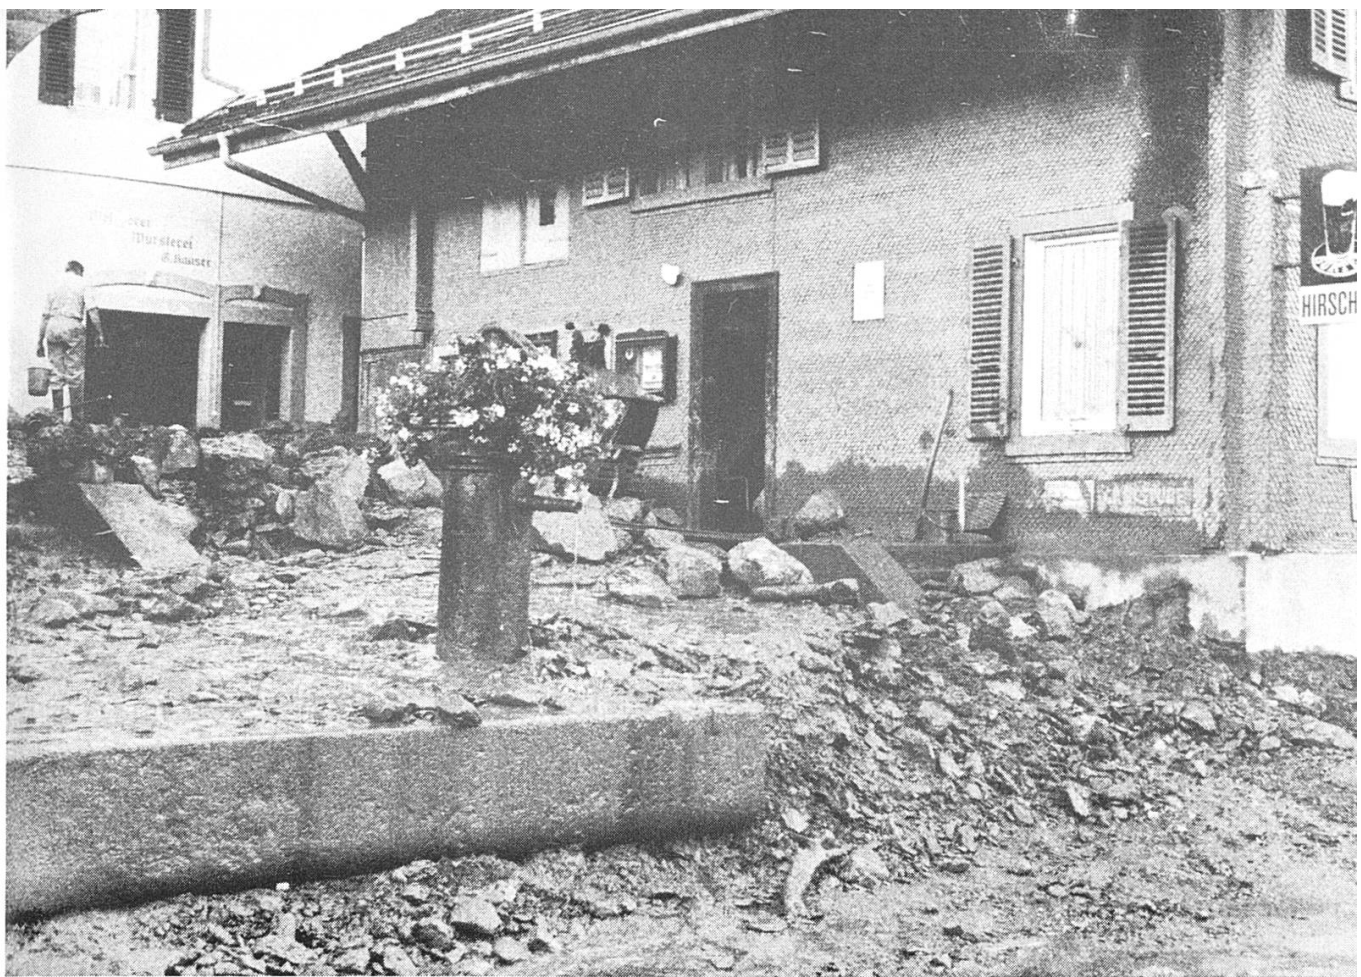
Abbildung 5

In Leissigen (vgl. Abb. 4) ist der Dorfbach mit seinem Geschiebe durch die Gaststube des Hirschen geströmt. Der ganze Dorfbrunnen wurde «eingeschottert».

Wir betrachten hier nicht die Ueberflutungen der Mittellandflüsse, sondern die Ueberführungen der Oberländer Wildbäche. Mit dem Wasser führen sie Geschiebe, Gerölle, Schutt, Holz und Steine mit. Das Wasser fliesst relativ rasch ab, der Rest bleibt und bedeckt das spärliche Kulturland. Erinnern wir uns an die Ueberführungen in Leissigen 1969. Damals traten in dieser Gemeinde vier Bäche über die Ufer. Der Dorfbach führte Geschiebe durch die Gaststube des Hirschen. Der Dorfbrunnen vor der Wirtschaft wurde eingeschottert (Abb. 5). Der Spiessenbach zerstörte mit Geschiebe gar Autos in geschlossenen Garagen (Abb. 6).

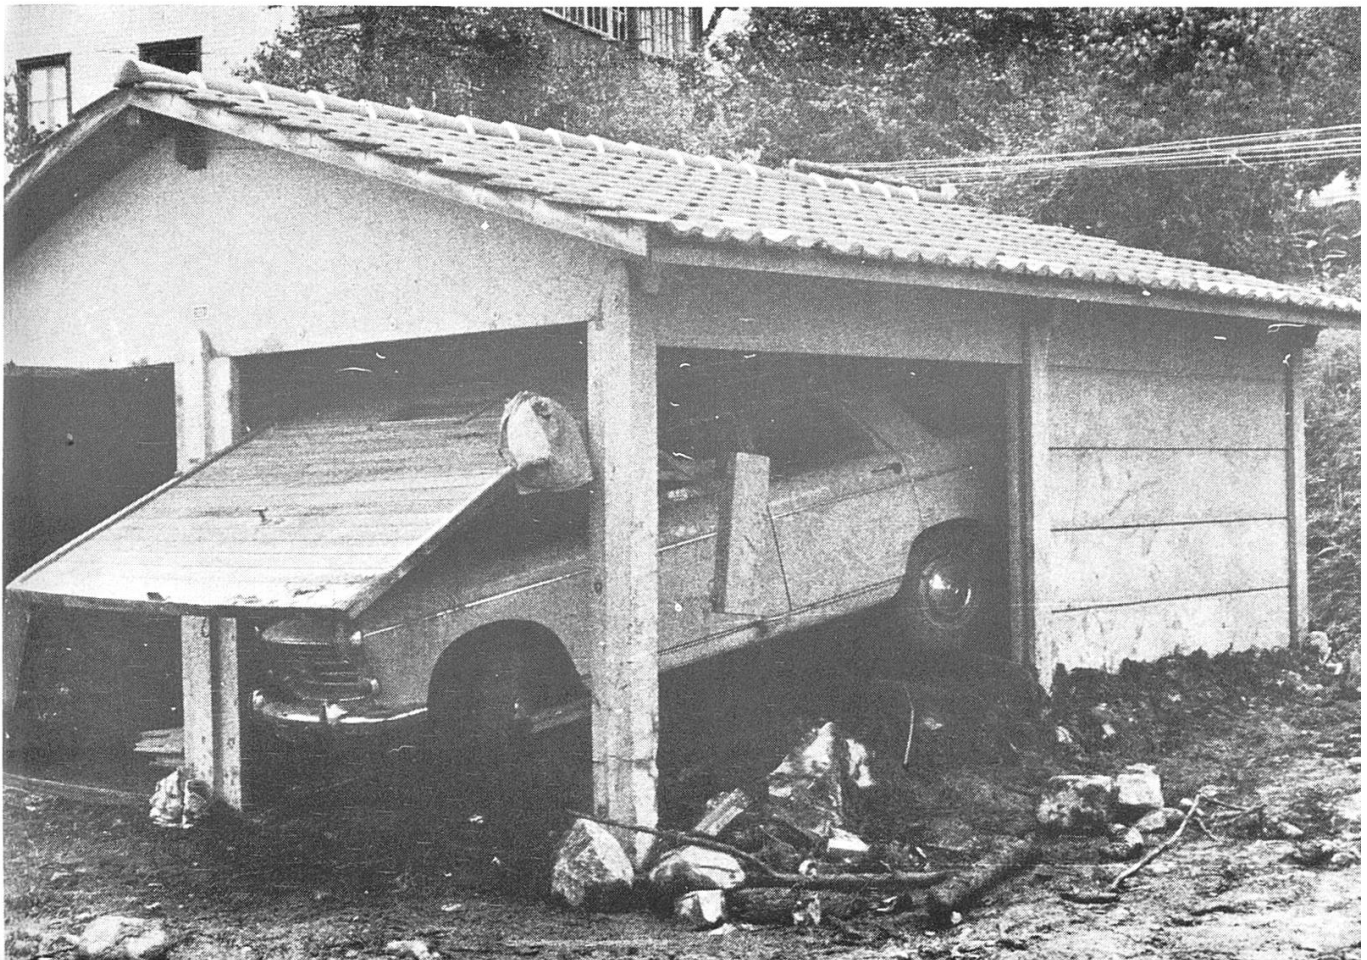
Abbildung 6

Und nochmals Leissigen: In der Garage wurden 2 Autos zerstört, weil der Spiessenbach Wasser und Schutt einschob.

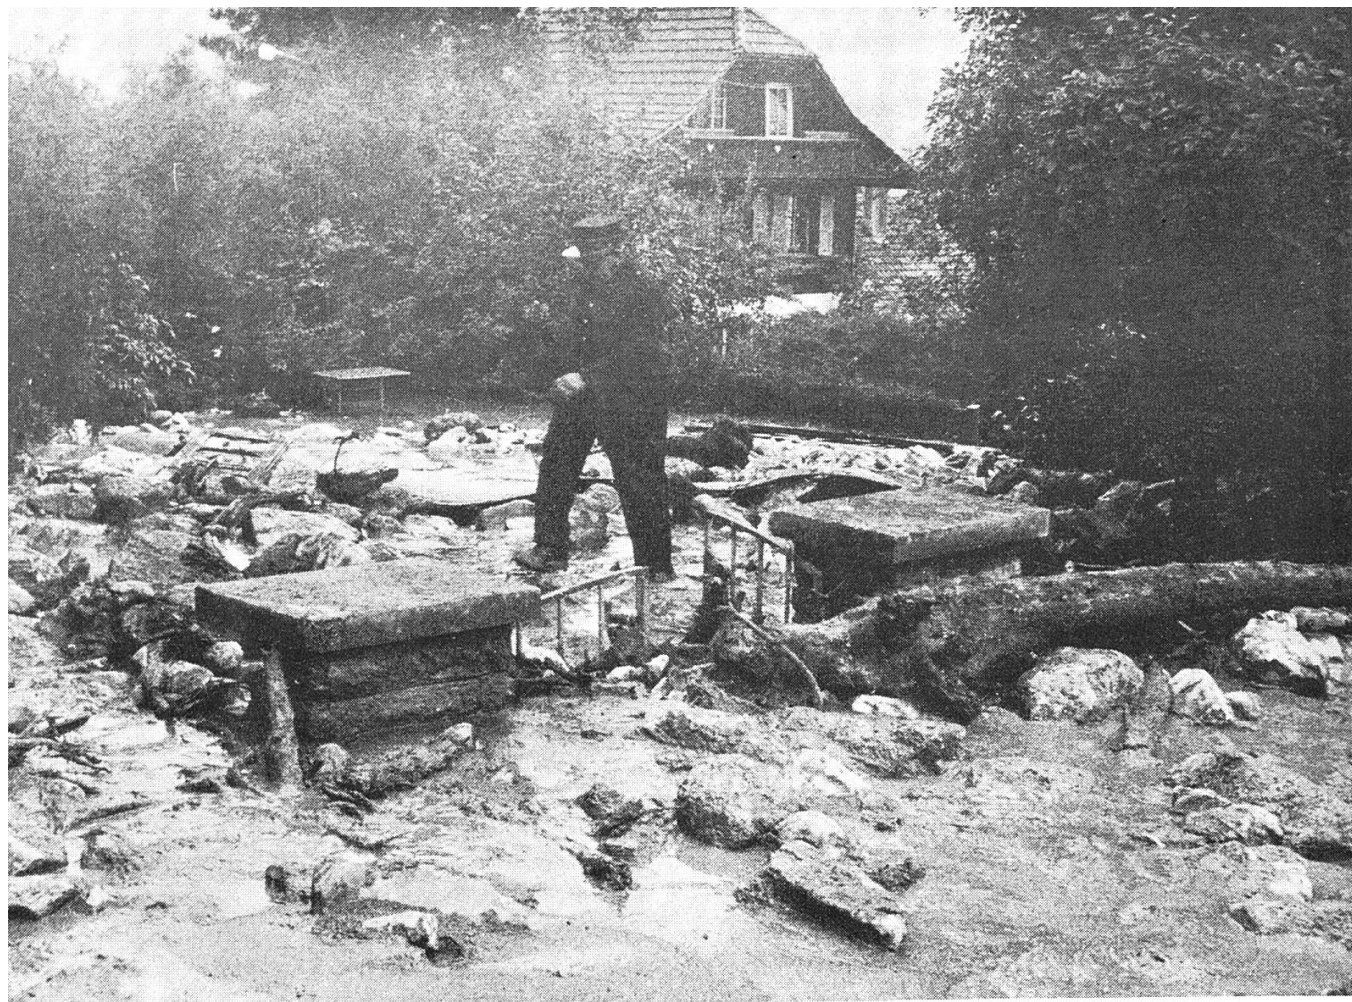
*Abbildung 7*

*Der Garten des Arztes von Frutigen war im September 1969 nach der Ueberführung durch den Leimbach eine Steinwüste.*

Im gleichen Jahr führte der Leimbach in Frutigen Gerölle ins Dorf. Der Garten des Arztes wurde bis auf die Höhe der Umzäunung auf-gefüllt (Abb. 7). Im Sprechzimmer mussten 40 cm Schlamm weg-geräumt werden. Dabei gehörte der Leimbach zu den bestausgebauten Gewässern, wenigstens im Unterlauf.

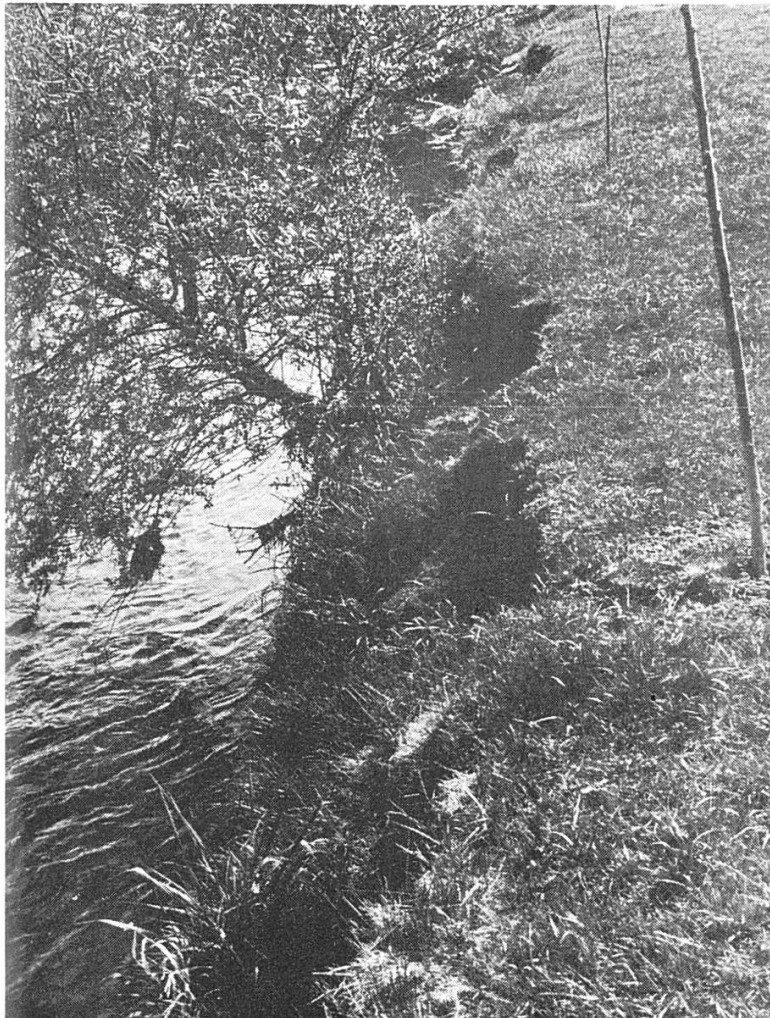
*Abbildung 10*

*Hinter den Ufersicherungen aus grossen Blöcken haben Bisamratten ihre Gänge gegraben. Das Gewicht der Bäume bringt die Böschung zum Kippen. Bäume im Flussbett und Uferanrisse sind die Folgen.*

Wohl einmalig sind im Jura die Anrisse hinter den erstellten Ufersicherungen: Sie werden durch die Wühlarbeit der *Bisamratten* verursacht (Abb. 10).

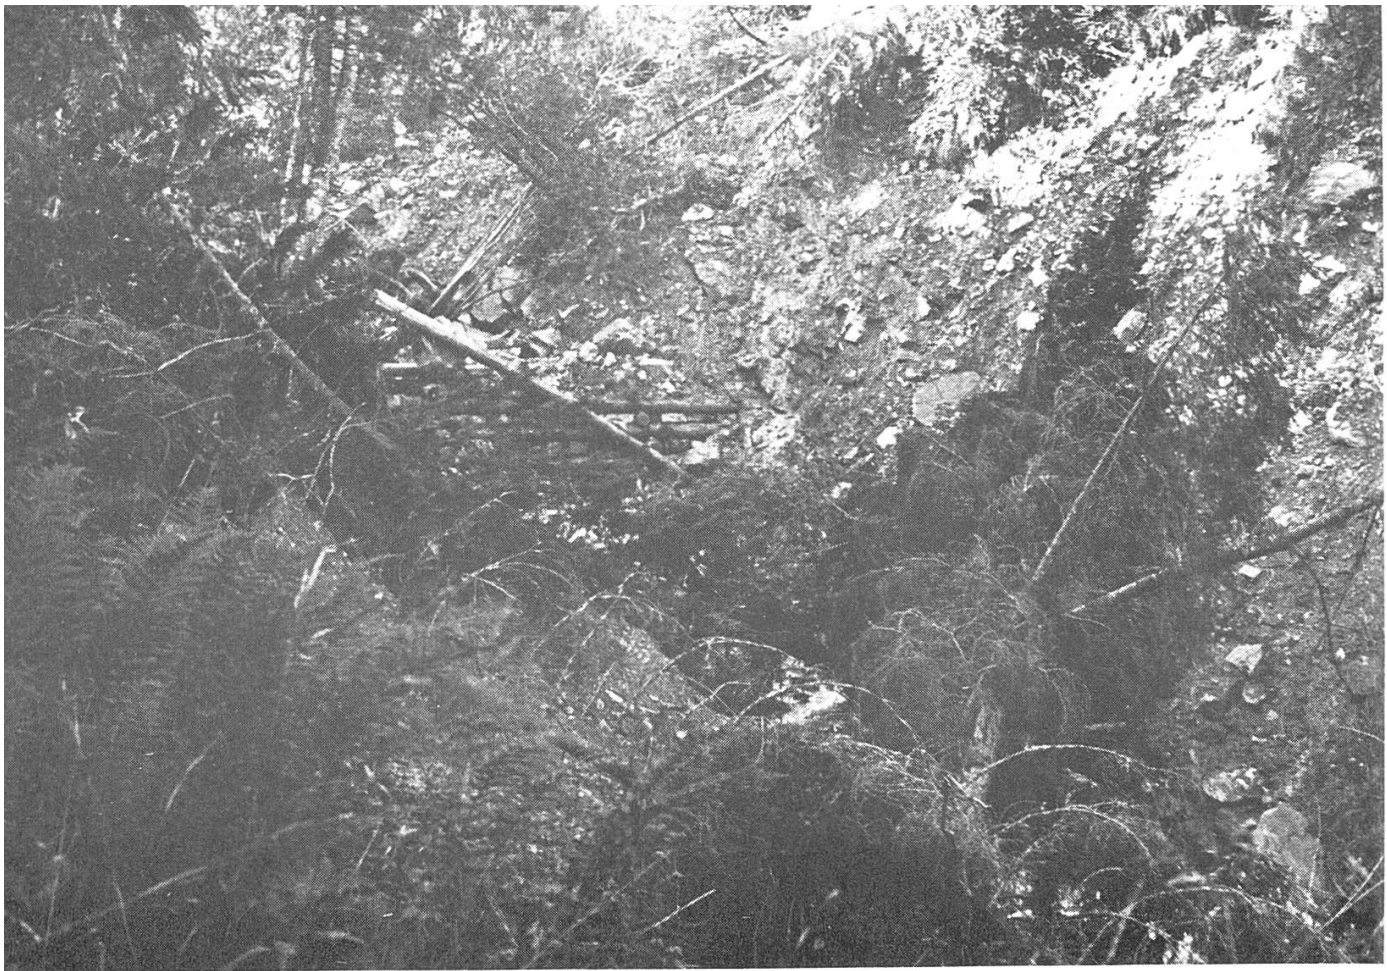
Abbildung 11

*So sieht ein Graben mit unbefestigtem Einzugsgebiet aus. Ein Platzregen, ein Gewitterregen putzt aus. Die Masse schiebt sich als Murgang unwiderstehlich talwärts. Und wo das sperrige Transportgut anstösst, bildet sich ein Wehr. Die nachfolgende Masse tritt über die Ufer und bahnt sich eigene Wege!*

Wenn aber während Jahren und Jahrzehnten im Einzugsgebiet Schutt aus den Seitenhängen allmählich ins Gerinne hinunterrieselt (Abb. 9), wenn Gehölze ihren Standplatz verlieren (Abb. 11), kann einmal ein Platzregen das Gerinne ausputzen. Dann aber läuft der Bach mit Geschiebe, Holz und Wurzelstöcken voll und irgendwo stösst diese Masse an ein Hindernis. Durch den Stau tritt sie über die Ufer und die *Ueberführung* beginnt.

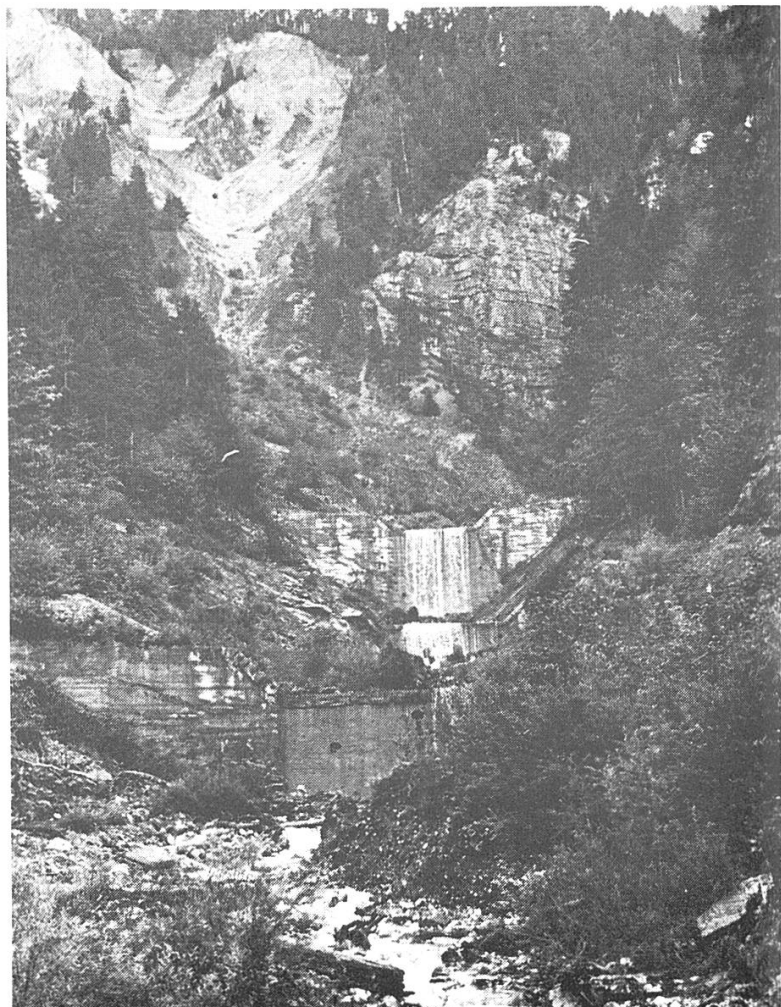
Abbildung 12

*Im Oberlauf des Alpbaches: Das Einzugsgebiet ist noch nicht verbaut. Einzelne Partien sind aufgeforstet. Mit der Sperrentreppe ist das Gefälle des Baches gebrochen.*

Mit Bauten versuchen wir deshalb, die Bachgefälle zu verkleinern. Dazu dienen *Sperren und Sperrentreppen* (Abb. 12). Sie sichern zudem die Bachsohlen vor dem Ausschwemmen. Anlagen zur Gefällereduktion können je nach Projekt in Holz, Steinblöcken oder Beton ausgeführt werden. Dass dabei die Bedürfnisse springender Fische berücksichtigt werden, liegt auf der Hand.

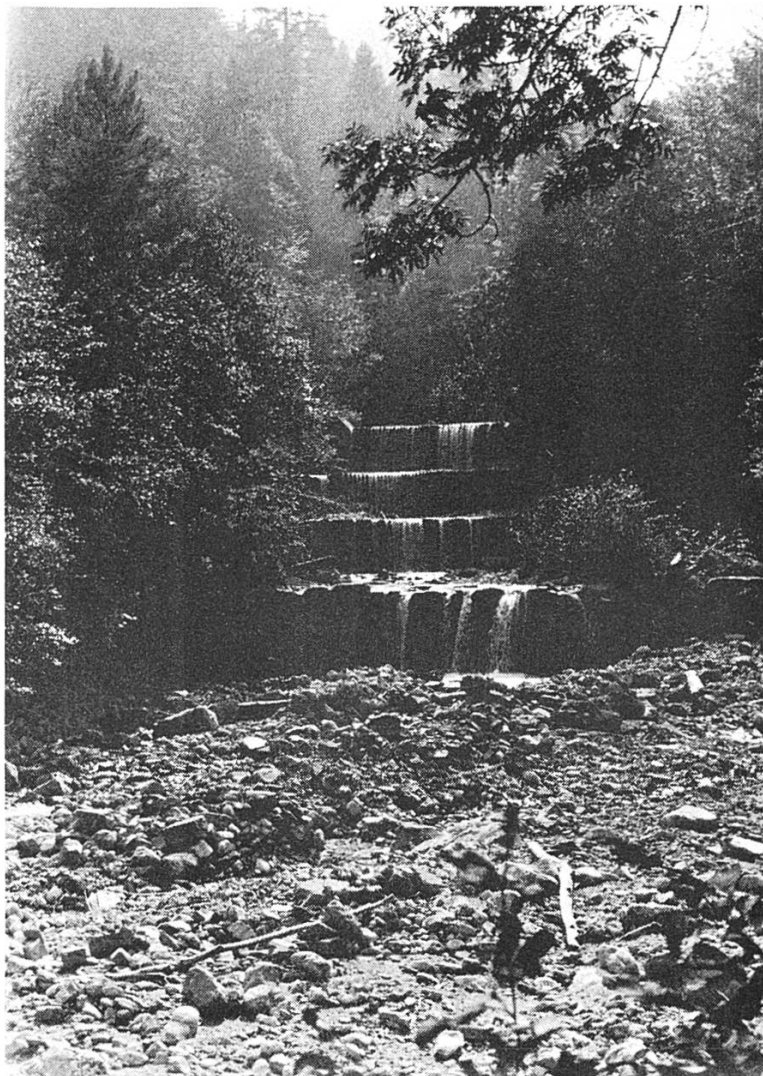
Abbildung 15

*Sperrentreppe in der Gürbe. Hier ist Holz, Steinblöcke und Beton zum Bau verwendet worden. Darin spiegelt sich der Zeitablauf wieder, den die Wildbachverbauung benötigt.*

Im Kanton Bern zeigen zahlreiche ausgeführte Bauten, dass ansprechende Lösungen auch mit «Vorrang Wasserbau» möglich sind (Abb. 14, 15). Erwähnen wir das grösste bernische Wasserbauwerk, die Juragewässerkorrektion. Bei der zweiten Korrektion (1962—1973) mussten Broye-, Zihl- und Nidau-Büren-Kanal verbreitert werden. Die Verbreiterung erfolgte wenn immer möglich nur auf einer Kanalseite.

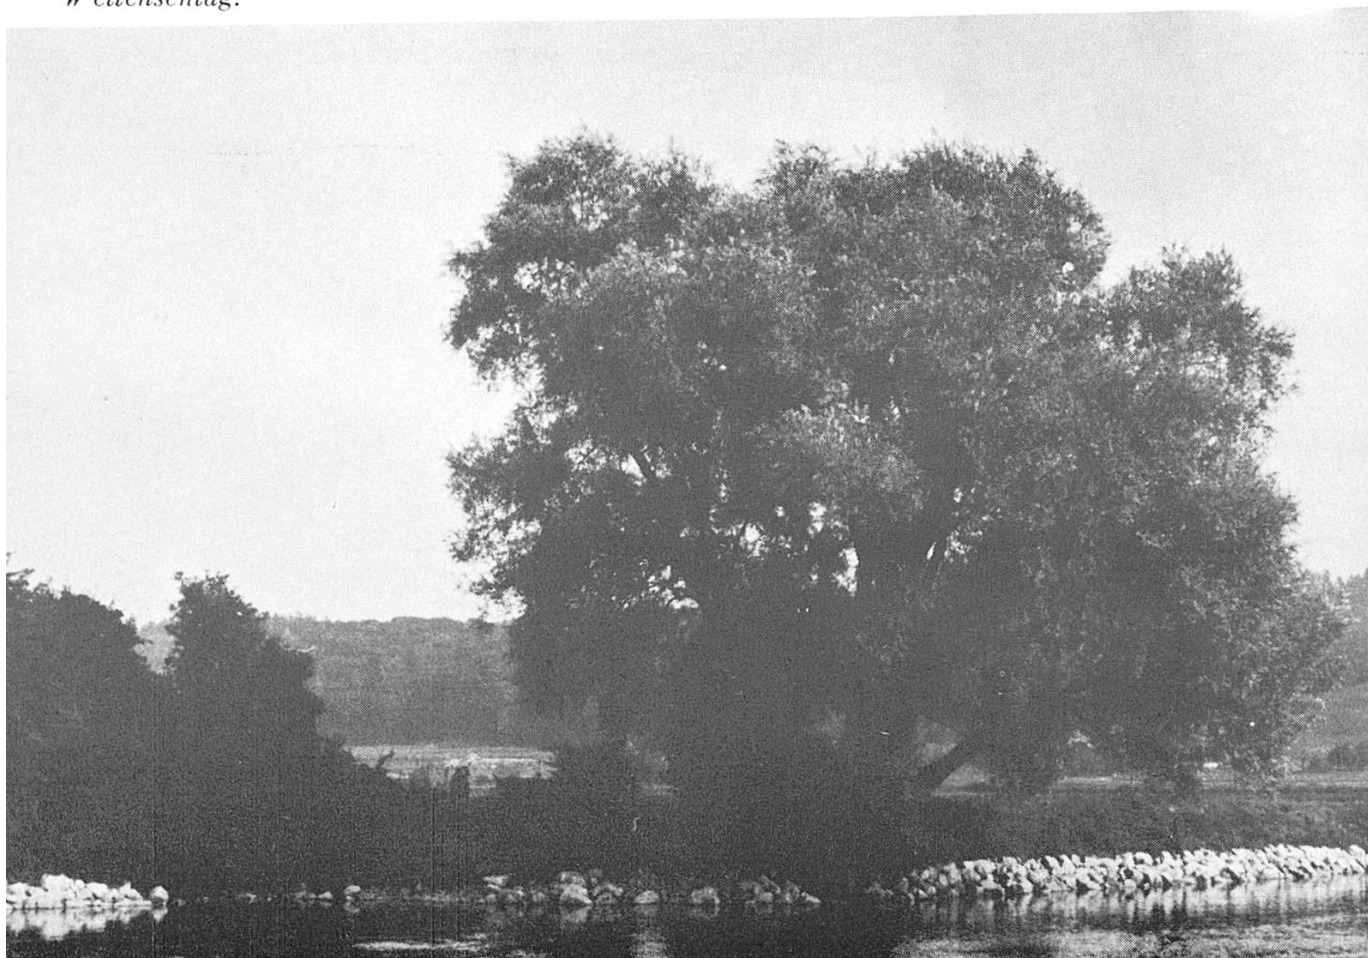
Abbildung 16

*Alter Baumbestand am verbesserten Nidau-Büren-Kanal. Die Steinrollierung wurde im Zuge der II. Juragewässerkorrektion ausgeführt. Sie dient der Ufersicherung gegen Wellenschlag.*

Dadurch konnte der alte Pflanzenbestand auf einem Ufer erhalten bleiben (Abb. 16). Die eingebaute Böschungsrollierung wurde stellenweise mit Stecklingen versehen. Und heute steht die Unterhaltsmannschaft vor der Frage: was tun? Die gewachsenen Stecklinge haben die Rollierung gesprengt, der Wellenschlag (durch den Wind) spült das Feinmaterial heraus. Der Lebendverbau gefährdet hier die Kanalböschung.
