**Zeitschrift:** Jahrbuch vom Thuner- und Brienzersee  
**Herausgeber:** Uferschutzverband Thuner- und Brienzersee  
**Band:** - (1990)

**Artikel:** Der Sturm "Vivian" in Brien  
**Autor:** Perren, Rudolf  
**DOI:** <https://doi.org/10.5169/seals-1096772>

## Der Sturm «Vivian» in Brienzen

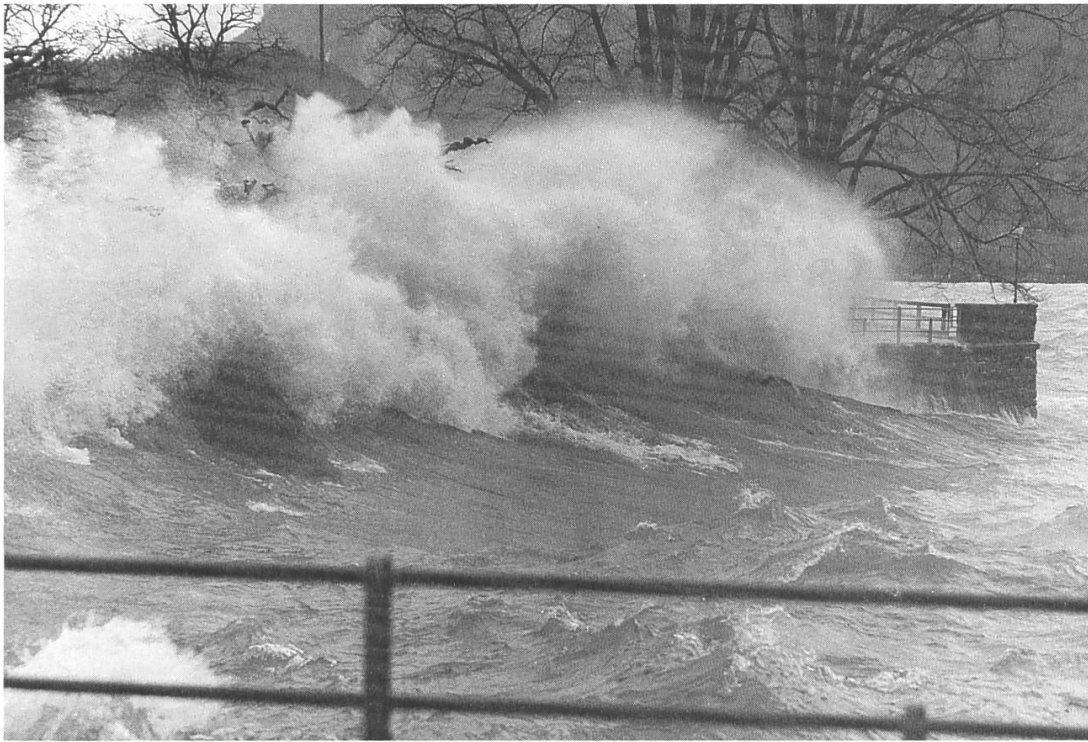
1

Die in den See vorspringende Trachtbachmündung wurde auf der Westseite von den Wellen frontal und mit voller Wucht getroffen (Bild 1). Dort waren die Mauern auf einer Länge von 80 m zusammengebrochen, der Weg zum Teil weggespült. Die Kanalisationsrohre lagen frei (Bild 11, 12). Auch einen Teil der gemauerten Bachschale und die Brücke hatten die Wellen weggerissen (Bild 13). Entwurzelte Bäume hatten an Geländer und Booten Schaden angerichtet (Bild 14).

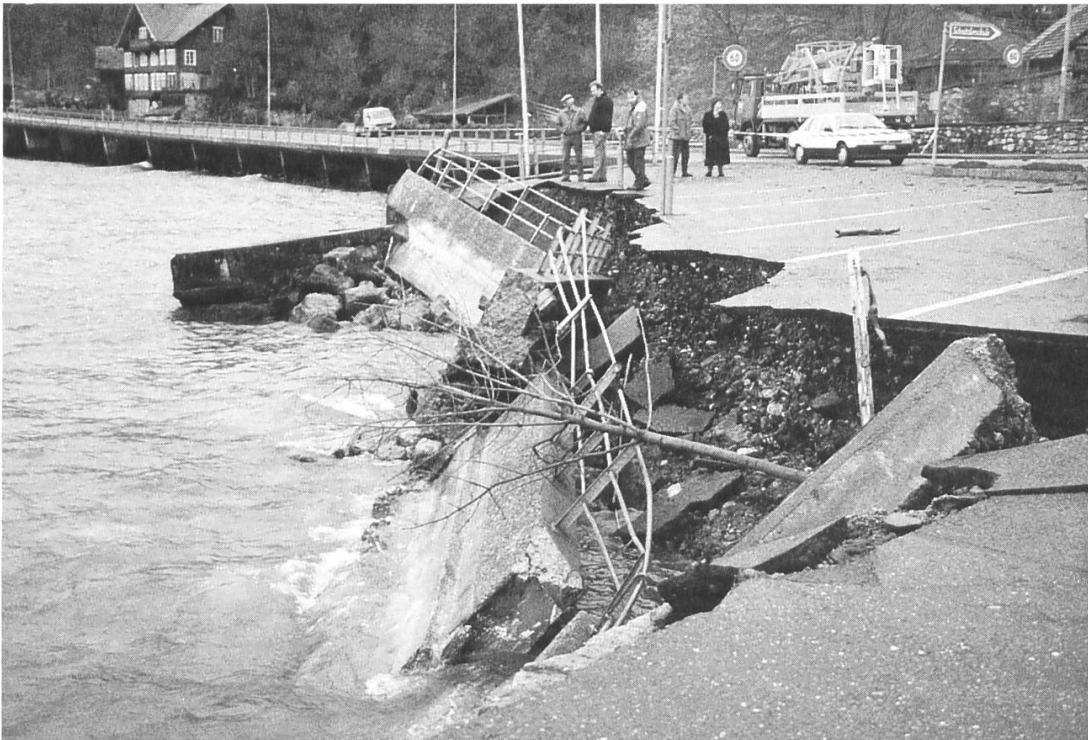
2

Die Mauern vor dem dortigen Parkplatz waren zerschlagen und hinter-  
spült bis weit unter den Asphaltbelag (Bild 2). Beim «Löwen» hatten sich  
die Wellen bis an den Fuss der Hotelterrasse eingefressen und dabei die  
Rohre der Kanalisations-Hauptleitung, die durch den Quai verläuft,  
weggerissen (Bild 3). Tiefe Einbrüche wies der Quai auch vor dem  
Aenderdorf auf (Bild 4).

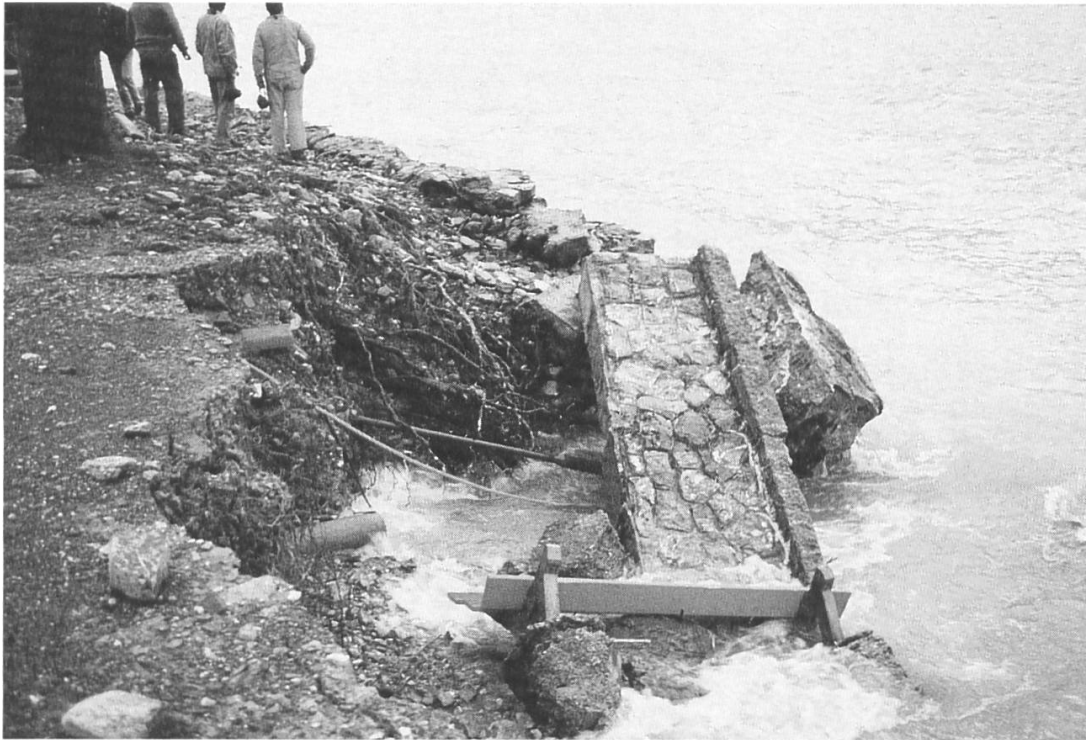
5

Hinterspülte und landwärts verschobene Mauerstücke, freigelegte  
Rohre und Leitungsdrähte, samt ihrer Verankerung abgerutschte Ruhe-  
bänke (Bild 5), unterspülte Bäume und weggerissene breite Schweli-  
mauern (Bild 6, 7) zeigten die Zerstörungskraft der Wellen.

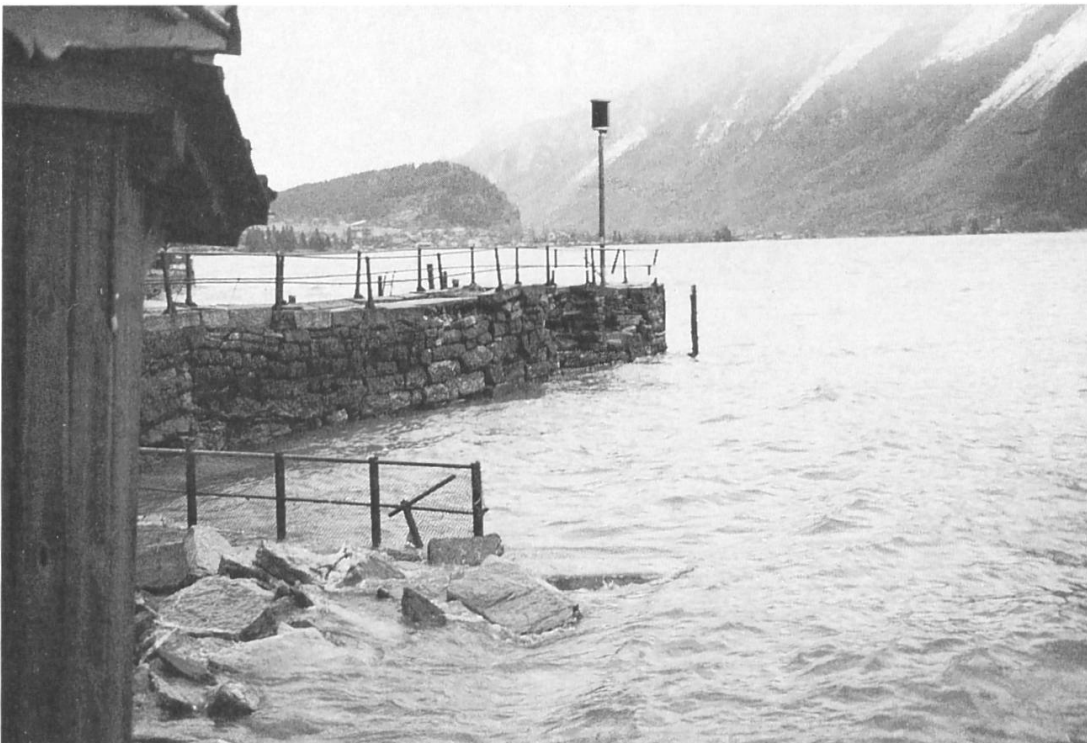
8

Die Badeanlage des «Bären» ist verwüstet; das Badehäuschen hängt schief (Bild 8). Die lange Bärenschweli haben die Wellen durchbrochen (Bild 9). Auf weiten Strecken fehlt die Mauerkrone, und das dreifache Eisengeländer lag verbogen auf dem Quai oder drunten im Wasser (Bild 10).
