**Artikel:** Jahrhundertwinter 1999 : Schnee- und Lawinenverhältnisse rund um den Thuner- und Brienzersee  
**Autor:** Ryter, Ueli  
**DOI:** <https://doi.org/10.5169/seals-1096872>

## Jahrhundertwinter 1999 Schnee- und Lawinenverhältnisse rund um den Thuner- und Brienzersee

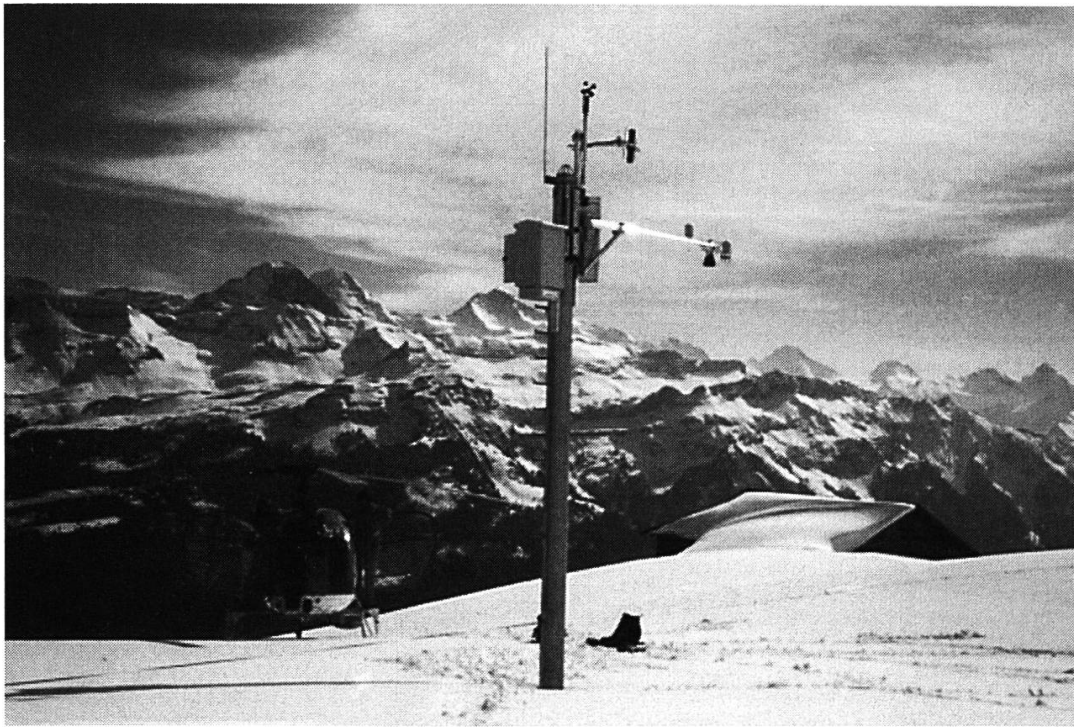
Dank der automatischen Schneemessstation auf der Rotschalp und der Windmessstation auf dem Brienzer Rothorn können die massgebenden Schnee- und Windverhältnisse jederzeit dargestellt und interpretiert werden.

*Automatische Schneemessstation auf der Rotschalp oberhalb Brienz*

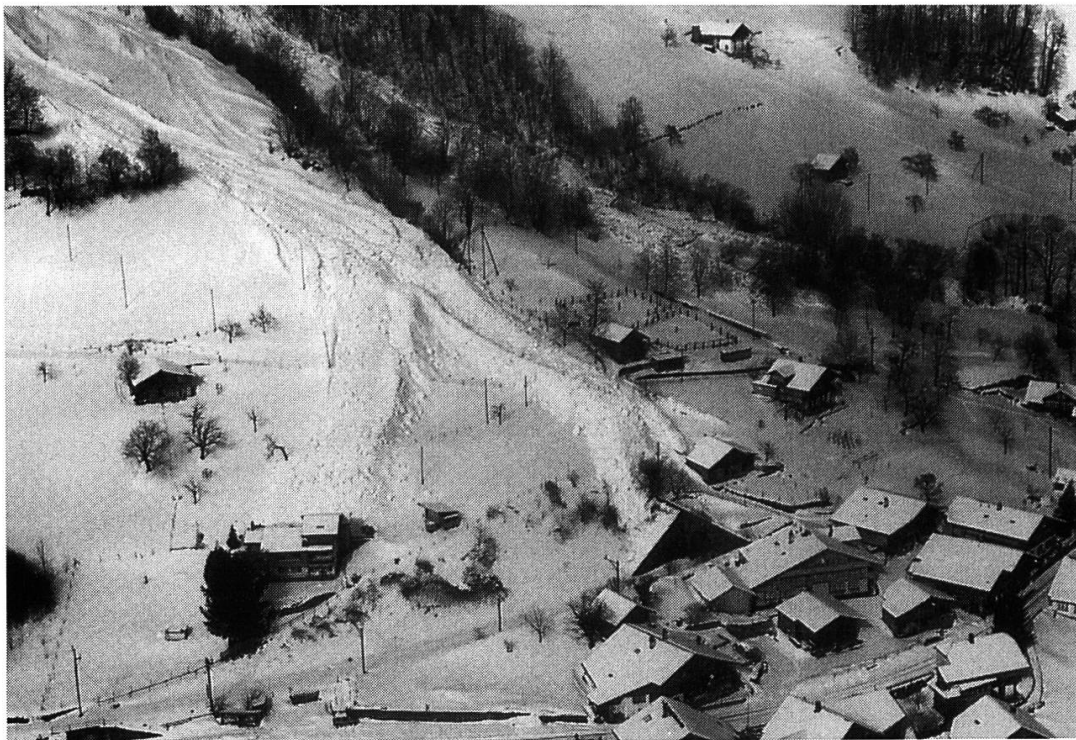
*Lauigraben, Oberried: Lawinenniedergang in den Bereich der Wohnhäuser*

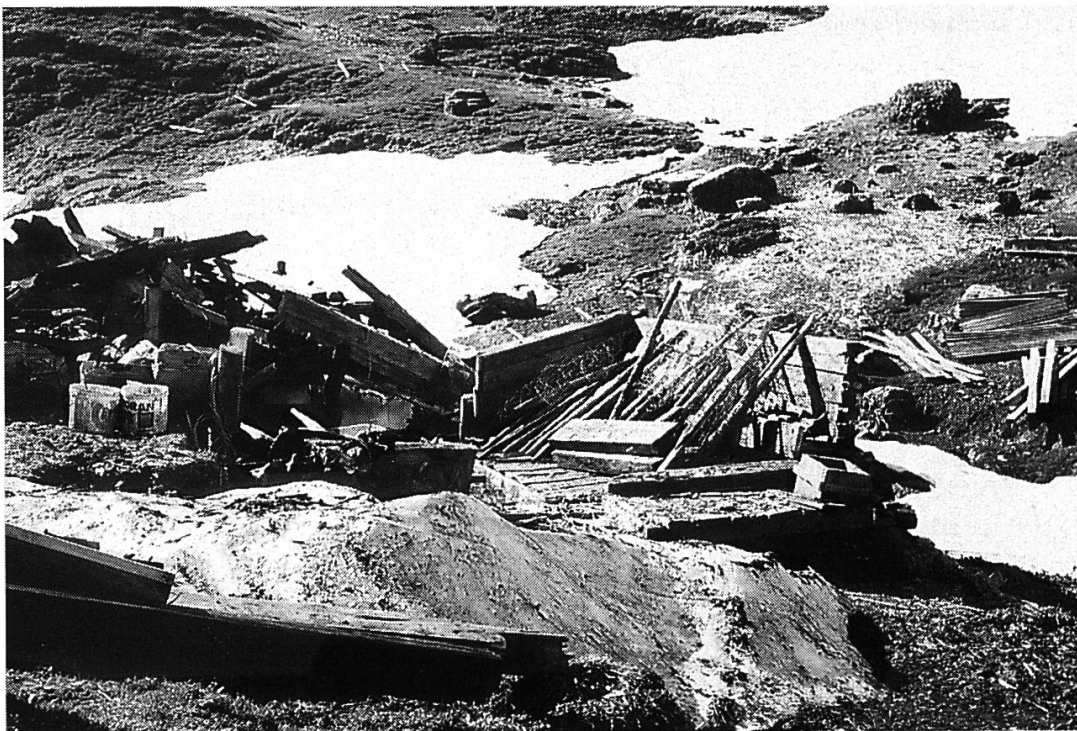
*Lawinenschaden an einer Alphütte*

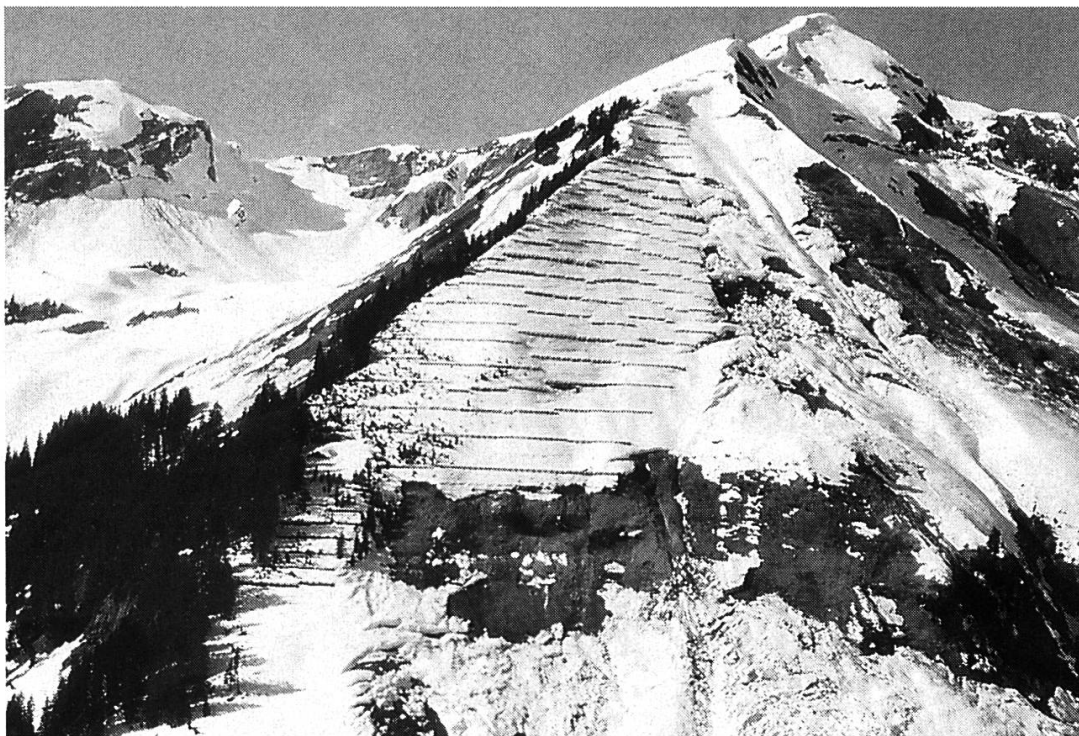
Im vergangenen Februar wurden sie nach den ausserordentlichen Schneefällen bis an die Grenze der Belastbarkeit beansprucht. Auf Rekognoszierungsflügen wurde festgestellt, dass die Werke vollständig eingeschneit waren; bei weiteren Schneefällen hätten Lawinen oberhalb der Wirkungshöhe der Verbauungen entstehen können. Aus diesem Grund wurden vorsorglicherweise Evakuationen in unterliegenden Wohngebieten angeordnet.

Diese Extremsituation ist glücklicherweise nicht entstanden, und sämtliche Lawinenverbauungen im Berner Oberland haben ihre Funktion vollständig erfüllt. Nirgends sind aus verbauten Gebieten Lawinen losgebrochen, die Schäden zur Folge hatten. Im Vergleich dazu waren unmittelbar neben den Verbauungen grössere Niedergänge zu beobachten.

*Lawinenverbauung Tanngrindel, Brienz*

Die systematische Kontrolle der Lawinenverbauungen im Sommer 1999 hat gezeigt, dass wohl lokal Schäden an Werken durch Überbelastungen entstanden sind, aber nirgends in einem Ausmass, das die Gesamtfunktion in Frage stellen konnte. Die Reparaturkosten betragen nur gerade ca. 0.5 Prozent der Erstellungskosten. Die Stützverbauungen haben somit im Jahrhundertwinter 1998/99 ihre Bewährungsprobe sehr gut bestanden.
