**Zeitschrift:** Jahrbuch vom Thuner- und Brienzersee  
**Herausgeber:** Uferschutzverband Thuner- und Brienzersee  
**Band:** - (2001)

**Artikel:** Die "Brichen" in der Gemeinde Schwanden  
**Autor:** Mathyer, Simeon  
**DOI:** <https://doi.org/10.5169/seals-1096897>

## Die «Brichen» in der Gemeinde Schwanden

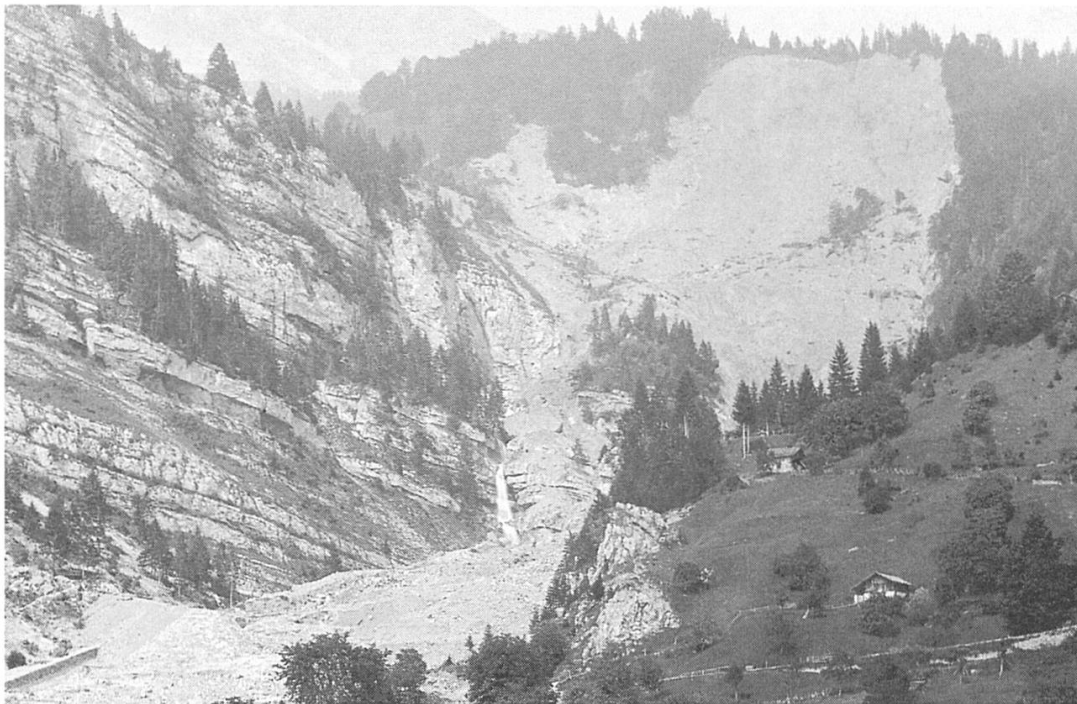
*1 Fotoaufnahme kurz nach dem Bergsturz Brichen vom April 1901.*

*In der Nacht vom 13. auf den 14. April 1901, kurz nach 02.00 Uhr,* stürzte dann eine Masse von fast 1 Million m<sup>3</sup> ab. Die Masse fiel in die Mulde unter den Brichen und schob sich bis auf die Höhe von Unterschwanden vor.

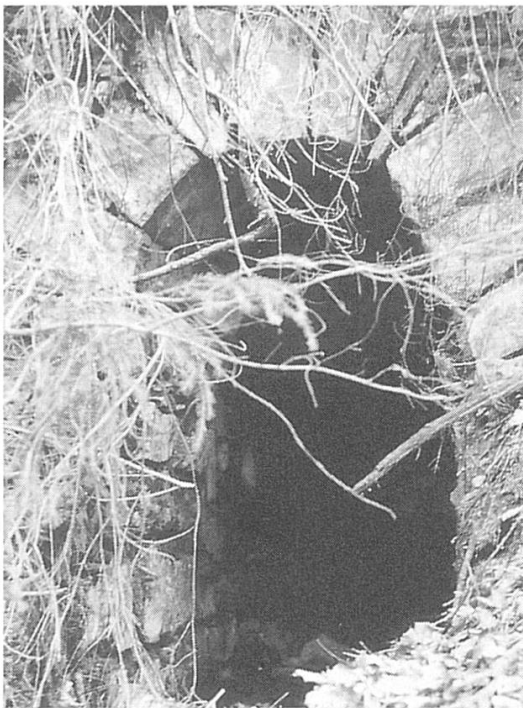
3 Entwässerungsstollen im Ägerti/Rosshimmel, gebaut im Jahre 1897 und 1898.

Im ersten Aufforstungs- und Verbauungsprojekt von 1896 waren verschiedene Entwässerungsarbeiten oberhalb der Ägertispalte und im Raume Teifenboden und Rosshimmel vorgesehen. Diese wichtigen vorbeugenden Massnahmen wurden auch in den Jahren 1897 und 1898 ausgeführt. So wurde auch ein Stollen vom Rosshimmel in südlicher Richtung gebaut, der heute noch im südlichen Bereich sichtbar ist.

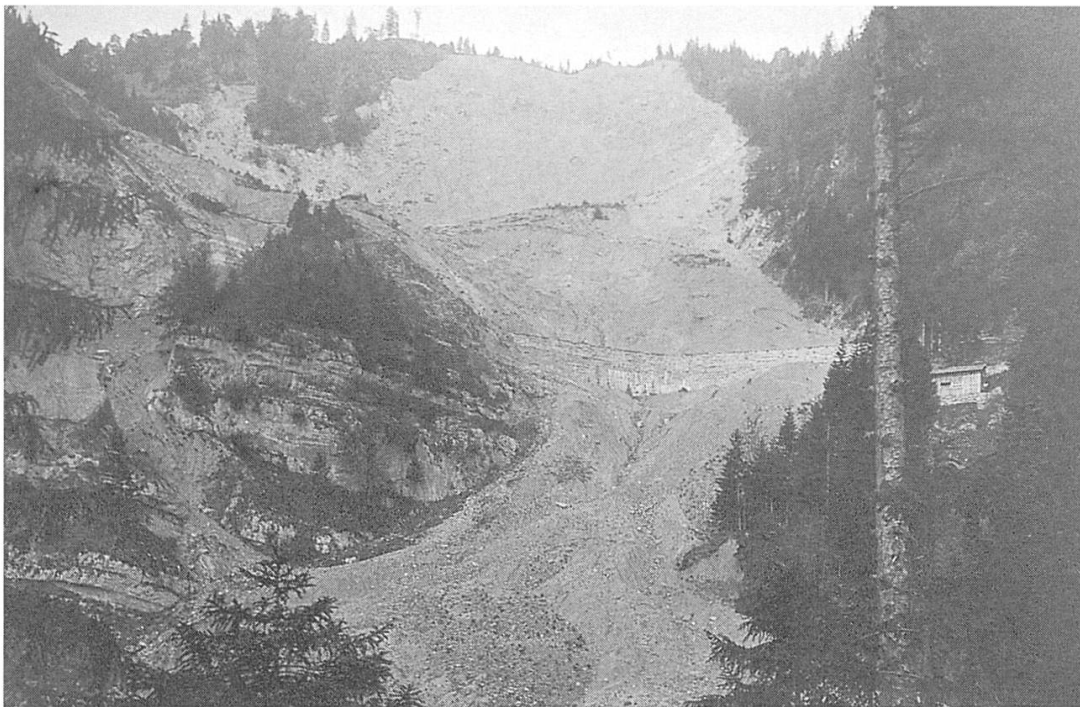
5 Die Brichen im Jahre 1913. In der Bildmitte die untere Brichenmauer.

Im Jahre 1911 wurde mit dem Bau einer ersten grossen Sperre in den Brichen begonnen, im Jahre 1912 abgeschlossen und zugleich noch eine zweite Mauer erstellt. In der näheren Umgebung der Mauern wurden die Flächen mit Lärchen, Föhren, Schwarzföhren, Legföhren, Fichten, Weiden und Erlen aufgeforstet.

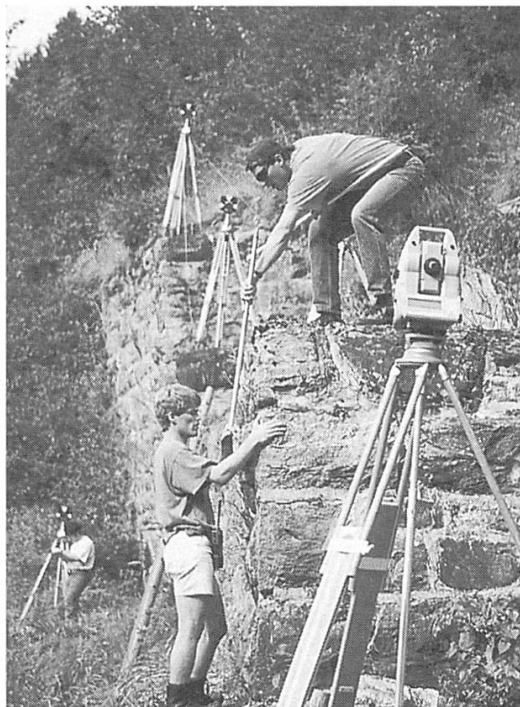
7 und 8 Mit modernsten Instrumenten werden ab 1989 durch die Fachhochschule beider Basel im Gebiet Ägerti und an der oberen Brichenmauer Deformationsmessungen vorgenommen.

Im Jahre 1988 stellten die Mitglieder der damaligen Lamm- und Schwanderbach-Korporation Bewegungen an der oberen Brichenmauer und im Gebiet Ägerti fest. Die Korporation beschloss am 5. September 1988, die Brichenmauer zu beobachten und allenfalls Deformationsmessungen vorzunehmen. Am 20.3.1989 konnte die Lamm- und Schwanderbach-Korporation der Ingenieurschule beider Basel in Muttenz den Auftrag erteilen, Deformationsmessungen an der oberen Brichenmauer und im Gebiet Ägerti vorzunehmen. Die Messungen werden bis heute und zumindest auch noch im Jahre 2002 durch die Fachhochschule beider Basel (früher Ingenieurschule) jeweils 1mal pro Jahr durchgeführt. Bei der oberen Hangstützmauer Brichen ist der Westteil stark verkippt und weist grosse Risse auf (von 1989 bis 1999 gegen 70 cm). Auch im Gebiet Ägerti sind bei einzelnen Messpunkten Bewegungen im Gelände – bis zu 50 cm in den letzten 10 Jahren – festzustellen.

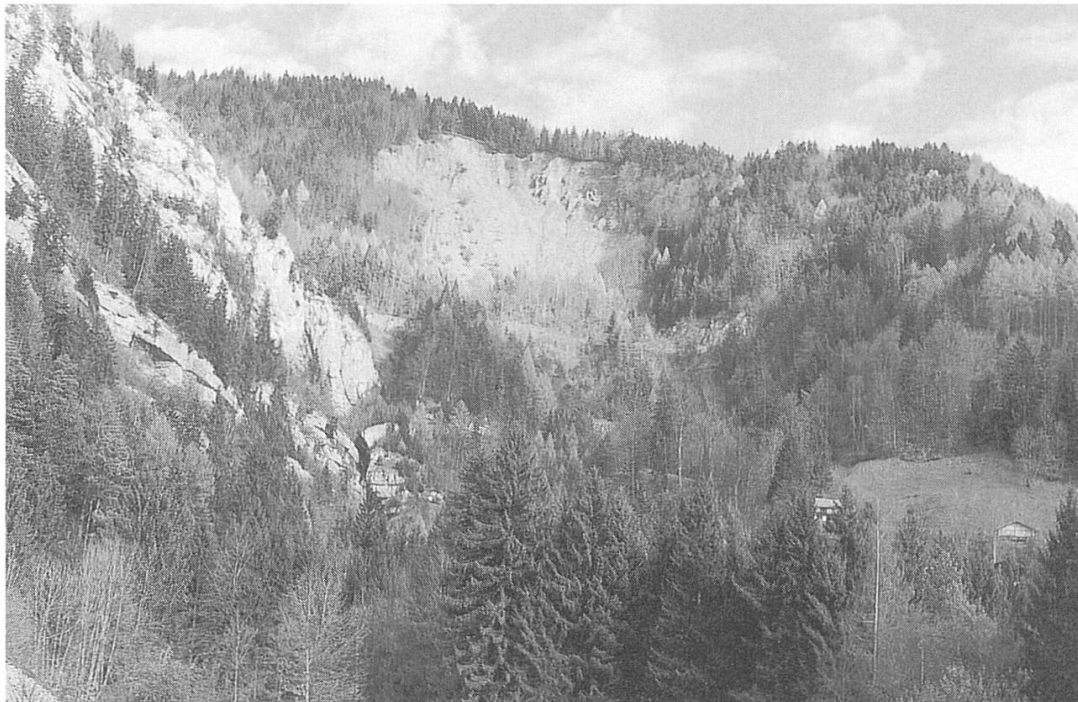
10 Die Brichen im Jahre 2001.

Trotz einigen Bewegungen im Ägerti ist im jetzigen Zeitpunkt nicht mit einem grösseren Abbruch in den Brichen zu rechnen. Wichtig ist jedoch, dass das Gebiet in gewissen Abständen beobachtet wird. Bei den in den Jahren 1911 und 1912 gebauten Sperren/Hangstützmauern in den Brichen ist der Zustand sehr unterschiedlich. Die untere Mauer ist heute mit wenigen Ausnahmen noch in einem guten Zustand. Hingegen ist – wie bereits erwähnt – die obere Brichenmauer, insbesondere der Westteil, stark verkippt.
