**Artikel:** Die Krattighalde  
**Autor:** Vogt, Ulrich  
**DOI:** <https://doi.org/10.5169/seals-1096900>

## Die Krattighalde

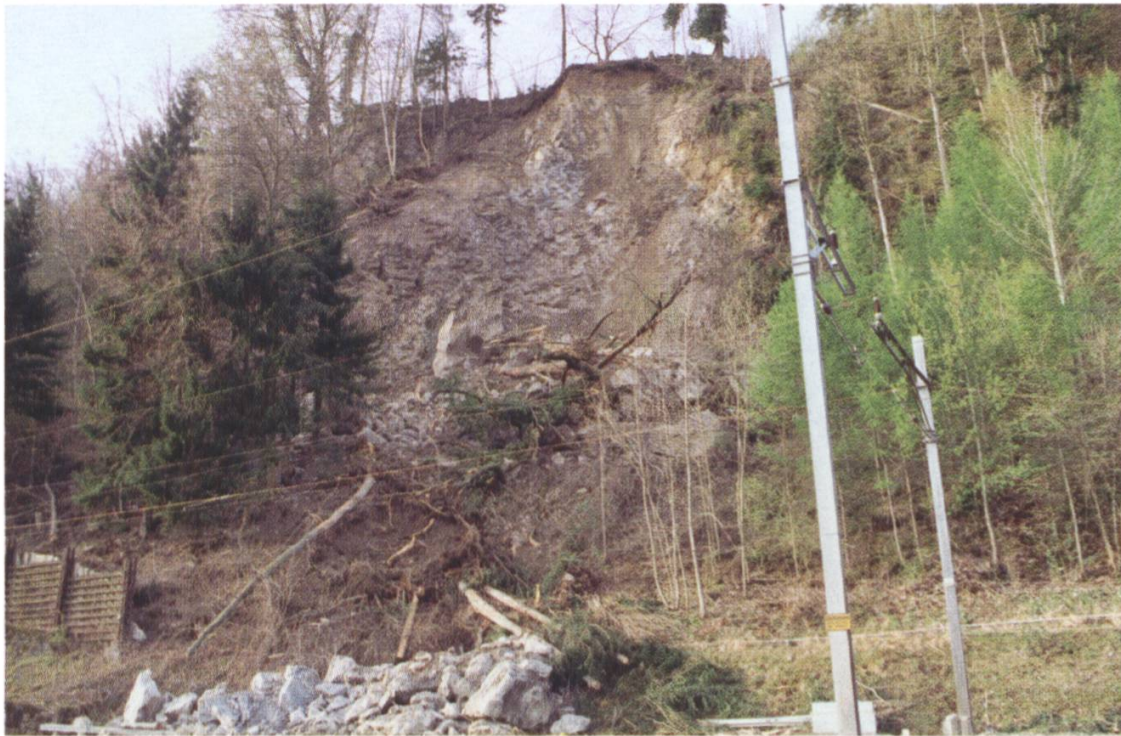
*Felssturz vom 16. April 1999. Foto: U. Vogt*

Die beiden grössten Schadenfälle passierten in jüngster Zeit. Am Samstag, den 16. April 1999, kurz vor 14 Uhr, stürzten nach intensiven Schneefällen Felsmassen von rund 600 m<sup>3</sup> Volumen ab. 60 m<sup>3</sup> Gestein blockierten das Bahntrasse bis um 19.45 Uhr, dann konnte die Strecke wieder freigegeben werden. Angrenzend an die Absturzstelle bei Bahnkilometer 15.2 befinden sich verschiedene zerklüftete und sturzgefährdete Felsköpfe. Deshalb erarbeitete das Forstingenieurbüro Impuls Sanierungsvorschläge zur Sicherung der Gefahrenstelle und prüfte mit Simulationsmodellen die Wirksamkeit von Schutzdämmen und Steinschlagnetzen in Abhängigkeit der Blockgrössen und des Geländemodells. Es zeigte sich, dass der Bau eines Dammes von 3 m Höhe und 55 m Länge, erschlossen durch einen Maschinenweg, den besten Schutz vor weiteren Felsstürzen bieten würde. 2001 konnten die Bauarbeiten abge-

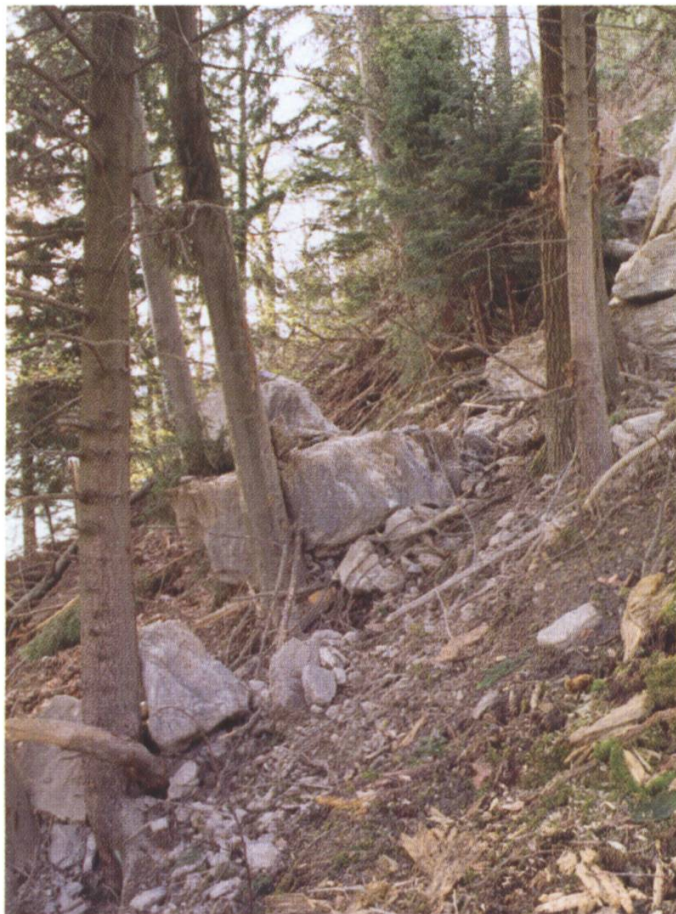
*Felssturz 16. April 1999,  
geforderter Steinschlagschutz-  
wald oberhalb der Bahn-  
linie an der Krattighalde.  
Foto: U. Vogt*

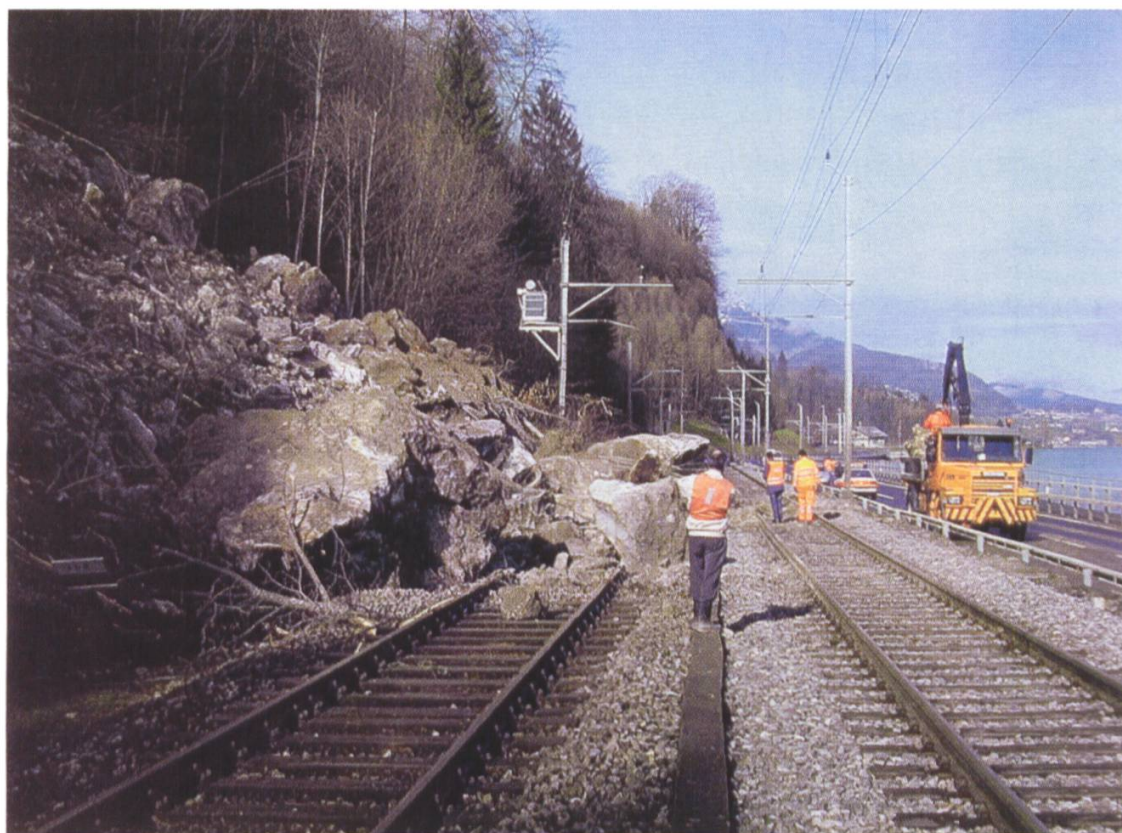
*Felssturz vom 18. März 2001. Foto: BLS*

Am 18. März 2001, einem Sonntagmorgen, verschüttete ein Felssturz bei Bahnkilometer 15.430 die Geleise. Der Felssturz ereignete sich etwa 200 m östlich desjenigen vom 16. April 1999. Er umfasste ein Volumen von rund 1500 m<sup>3</sup>. Einzelne Blöcke rollten auf die N8. Das Gebäude der Dienststation wurde vollkommen überschüttet. Die Strasse war von 7.30 Uhr bis 9 Uhr total unterbrochen, der Bahnverkehr konnte um 11.30 Uhr wieder einspurig mit stark reduzierter Fahrgeschwindigkeit aufgenommen werden. Als Sofortmassnahmen wurde die Sanierung der Ausbruchnische durch Felsreinigungen und -sprengungen ausgeführt. Das Büro Impuls erhielt den Auftrag, ein forstliches Verbauungsprojekt zur Sanierung des Absturz- und Ablagerungsgebietes auszuarbeiten. In Analogie zu den Erfahrungen aus dem Projekt von 1999 wurde eine Baustellenerschliessung mit einem bergseits angelegten Maschinenweg und ein neuer Schutzdamm von 70 m Länge vorgesehen. Der Fallboden hinter dem Damm und den bestehenden Steinschlagschutzwänden war zu erweitern. Die Topografie und die technischen Voraussetzungen erlaubten es, mit einer Dammhöhe von 3 m gegen kleine und mittlere künftige Felsstürze genügend Sicherheit zu schaffen. Wahrscheinlich können Gesteinsmassen von 1000 bis 1500 m<sup>3</sup> durch die Schutzbauten aufgefangen werden, grössere Rutschmassen aber werden den Damm vermutlich überspringen. Mit Restrisiken muss auch weiterhin gerechnet werden.

Im Oktober 2001 konnte mit den Bauarbeiten begonnen werden, nachdem die BLS-Forstequipe die schwierige Holzerei im Abbruchgebiet erledigt hatte. Die Firma Lörtscher AG von Oberwil führte die Arbeiten unter der Leitung von Forstingenieur B. Perren aus. Sie konnten im Jahr 2003 abgeschlossen werden. Die Gesamtkosten belaufen sich auf 410 000 Franken, daran beteiligen sich Bund und Kanton mit Beiträgen in der Höhe von gesamthaft 91%.

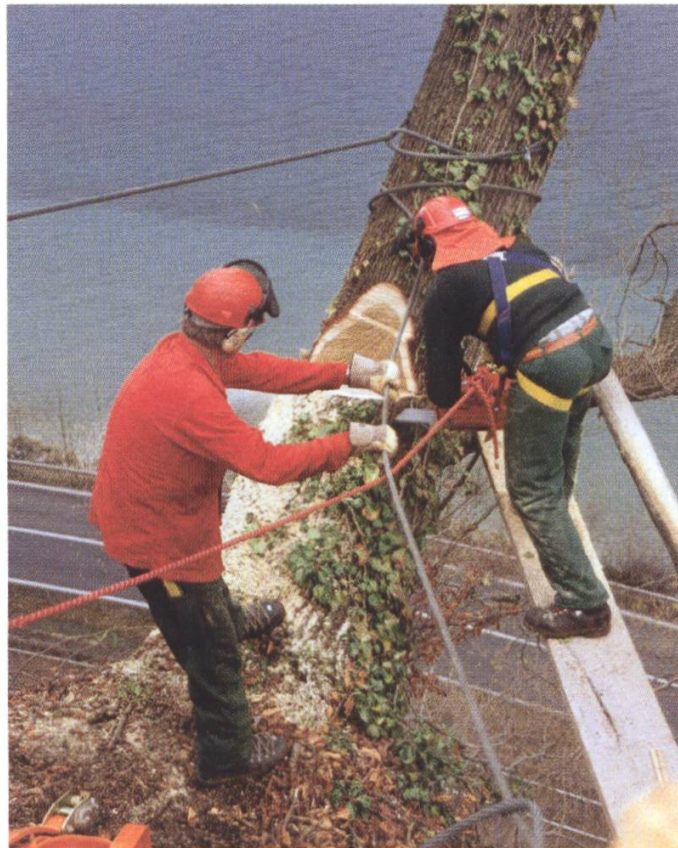
*Sicherheitsholzerei an der  
Krattighalde durch die  
Forstgruppe BLS-Nord.  
Foto: Lineatus GmbH*

Erst nach dem Bau dieser Einrichtungen wurde es möglich, an die Sicherheitsholzerei zu denken. In den Folgejahren wurden systematisch sturzgefährdete und alte Bäume entfernt, wobei die Forstequipe der BLS Nordrampe zuvor einen Spezialkurs in Langseiltechnik absolvierte, um die grossen, Richtung See hängenden Kronen der Buchen und Bergahorne sicher entasten zu können.

Die Holzerei an der Krattighalde ist eine äusserst anspruchsvolle Arbeit, die von BLS-Förster Hans Bettschen und seinen Leuten nicht nur fachliches Können und Schwindelfreiheit, sondern auch ein hohes Mass an Sicherheitsbewusstsein und Verantwortung erfordert. Zudem ist die Logistik sehr aufwändig: in den meisten Fällen müssen Helikopter die Baumstämme aus dem unwegsamen Gebiet herausholen und dabei Bahn und Strasse überfliegen. Aus Sicherheitsgründen können die Fäll- und Transportarbeiten nur in Zugspausen und mit zeitweiligen Strassensperrungen erfolgen. Dies bedeutet in dringenden Fällen auch Nachteinsätze, wenn dabei die Sicherheit gewährleistet werden kann.

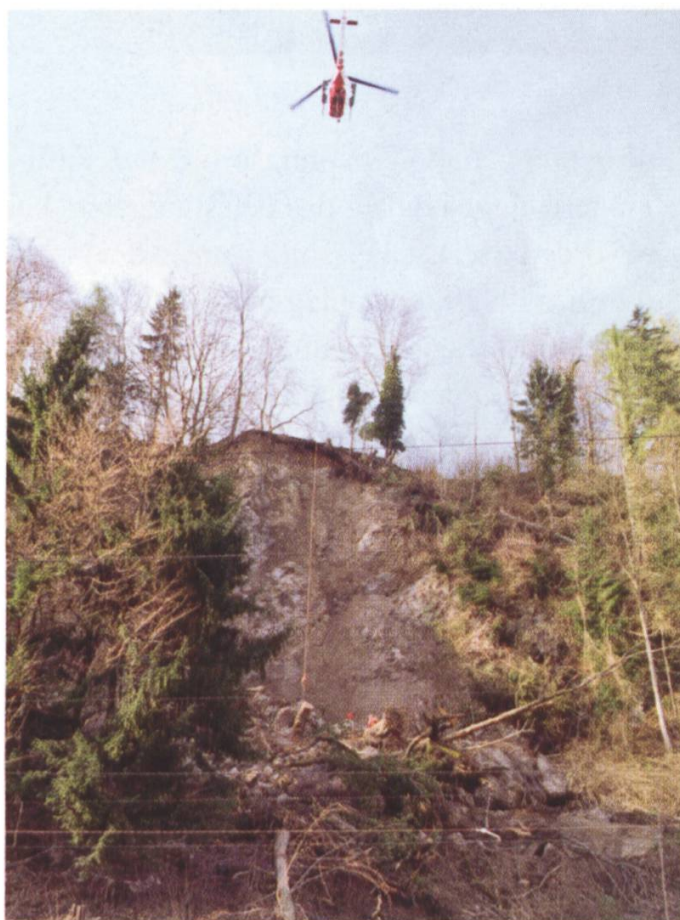
*Holzräumung mit dem  
Helikopter beim Felssturz  
vom 16. April 1999.  
Foto: U. Vogt*

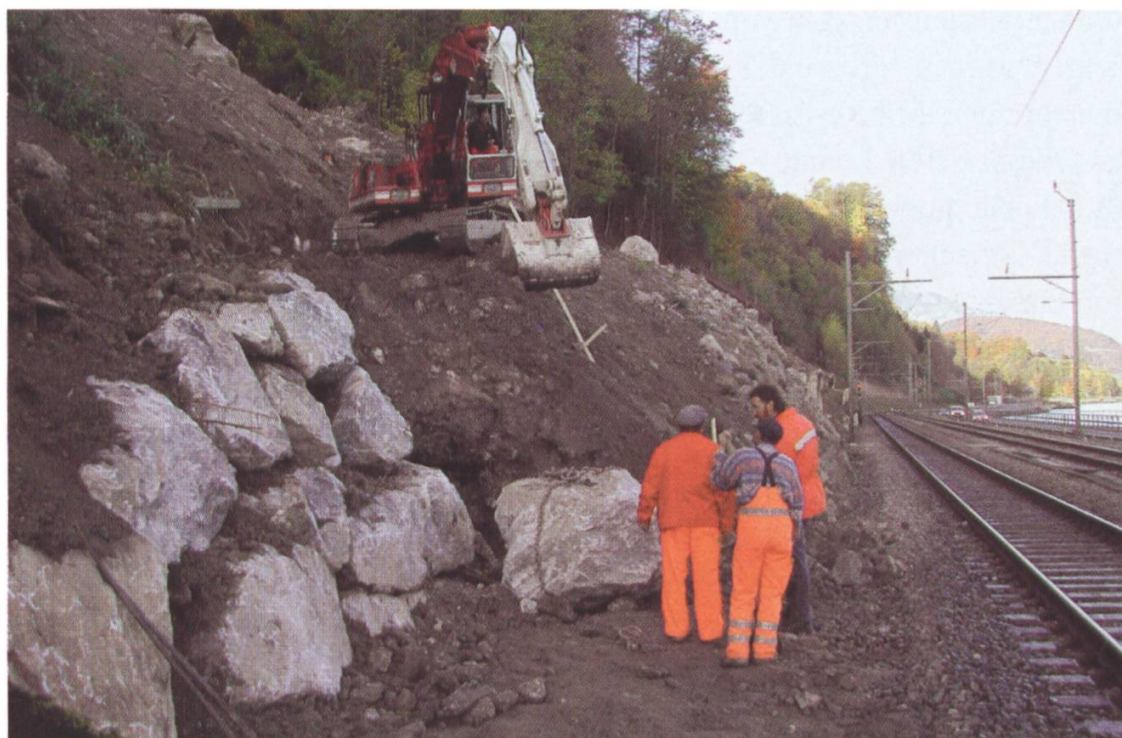
*Bauarbeiten am Schutzdamm nach dem Felssturz vom 18. März 2001. Foto: B. Perren*

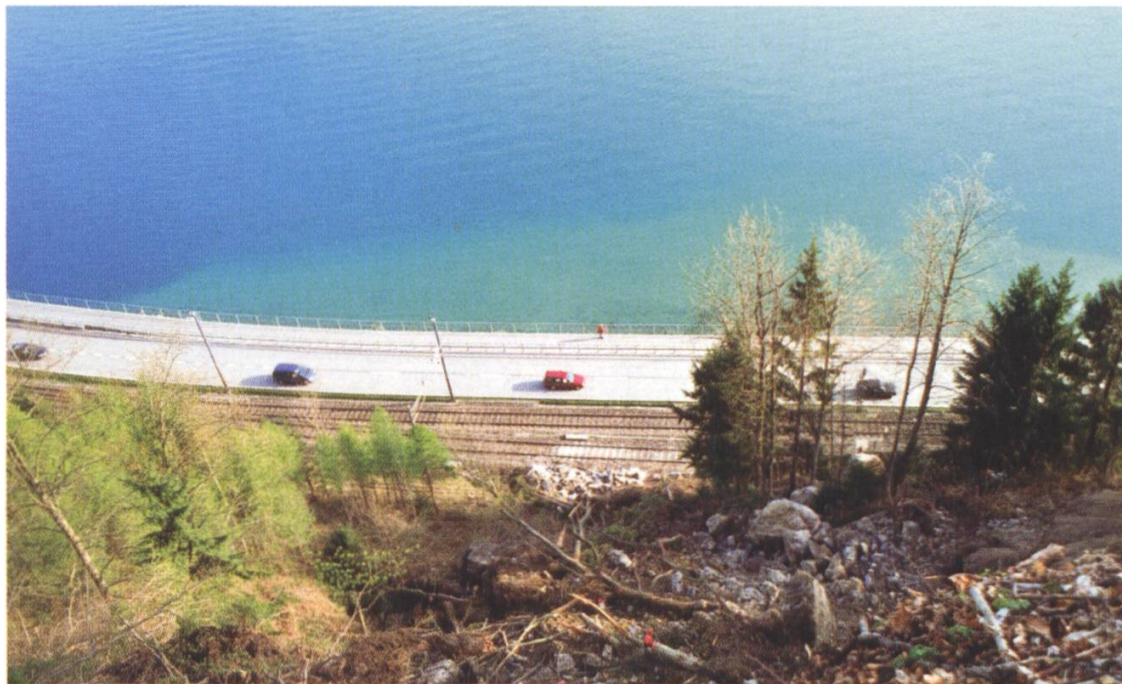
*Felssturz vom 16. April 1999. Blick von der oberen Abbruchkante auf die Bahnlinie BLS und die N8. Foto: U. Vogt*

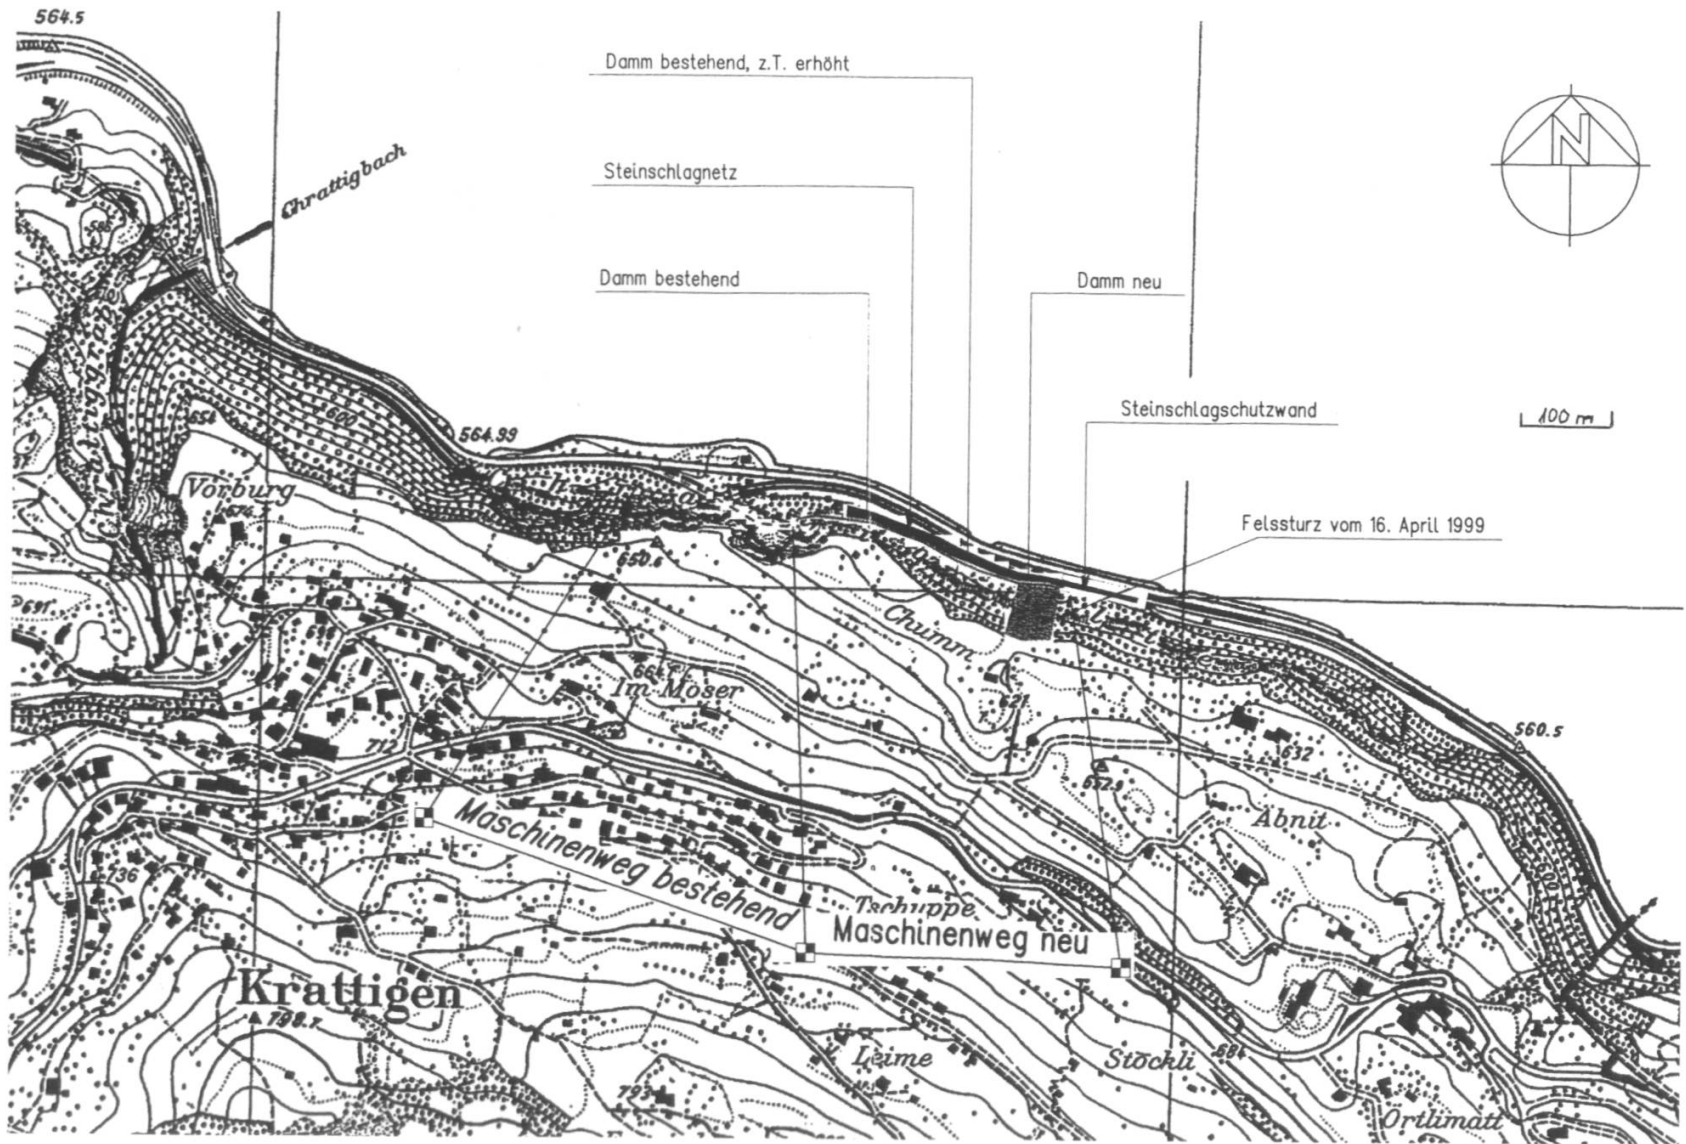
*Projektplan durch die Firma Impuls Thun zur Sanierung des Felssturzes vom April 1999.*

rechnet werden. Die Gesamtkosten betrugen 261 000 Franken, die Beiträge von Bund und Kanton 92%. Die Bauarbeiten führte die ARGE von Kaenel/Zaugg Bau AG aus unter der Leitung von Forstingenieur Bernhard Perren (Büro Impuls).
