**Zeitschrift:** Jahrbuch / Uferschutzverband Thuner- und Brienzersee  
**Herausgeber:** Uferschutzverband Thuner- und Brienzersee  
**Band:** - (2006)

**Artikel:** Der Starkregen vom 18.-22. August 2005 und die Brienzer Wildbäche  
**Autor:** Frutiger, Hans  
**DOI:** <https://doi.org/10.5169/seals-1096480>

## Der Starkregen vom 18.–22. August 2005 und die Brienzer Wildbäche

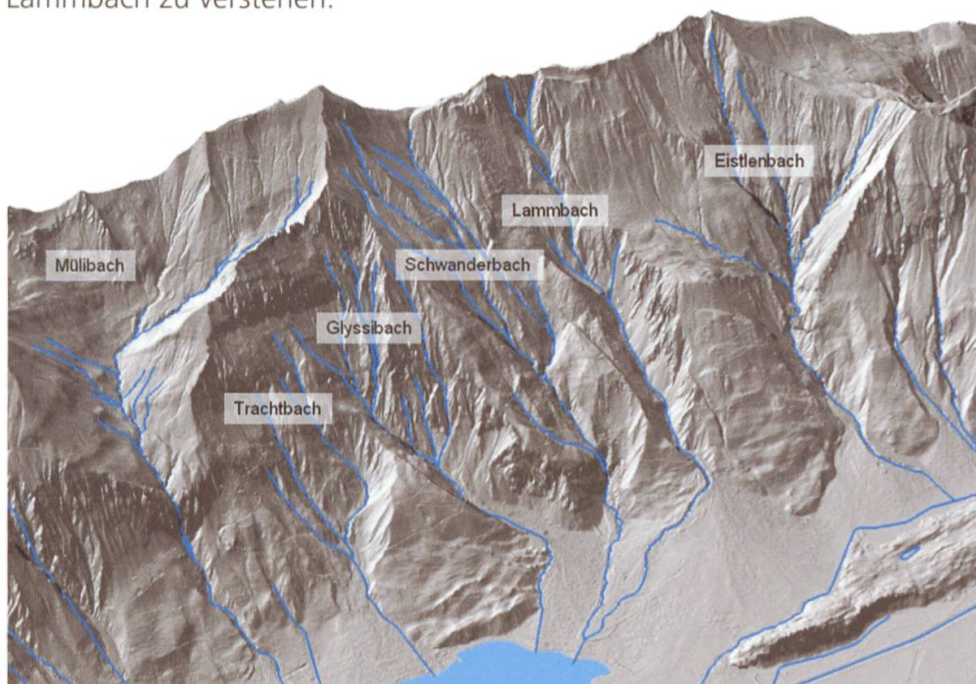
Abb. 1: Die 6 Brienzer Wildbäche (aus Abt. Naturgefahren 2004)

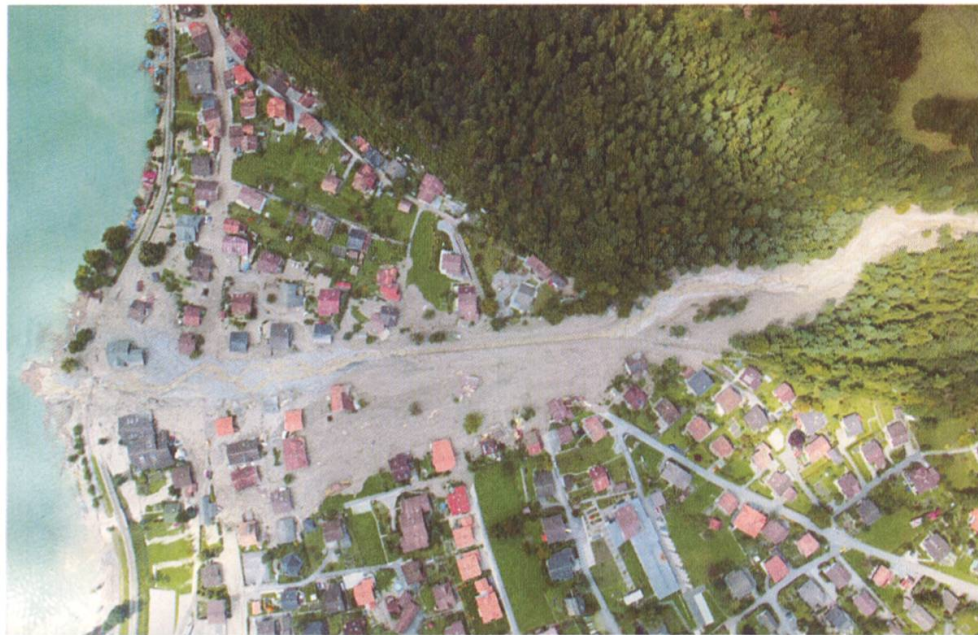
Abb. 6: Flugaufnahme des Unterlaufs und der Schale des Glyssibaches nach dem Murgang vom 23. August 2005 (Abt. Naturgefahren 2004)

Die Gefahrenhinweiskarte von 1997 (Abb. 2) wurde einem Bericht vom März 2004 entnommen, das heisst, nicht lange vor den katastrophalen Ausbrüchen in der Nacht vom 22. auf den 23. August 2005. Im vorliegenden Bericht geht es mir vor allem darum, festzuhalten, was im August 2005 geschah und über die Hintergründe zu berichten. Dass gewaltige Schäden entstanden, ist landesweit bekannt geworden, und diese zu beziffern wird schon jetzt, wo sie noch gar nicht behoben sind, sehr schwierig sein, umsomehr als beim überraschenden Ausbruch des Glyssibachs zwei Menschen umkamen. Wie der Schuttkegel des Glyssibachs nach dem Murgang aussah, zeigen die beiden folgenden Aufnahmen der Abteilung Naturgefahren des Amtes für Wald des Kantons Bern (Abb. 6 und Abb. 7).

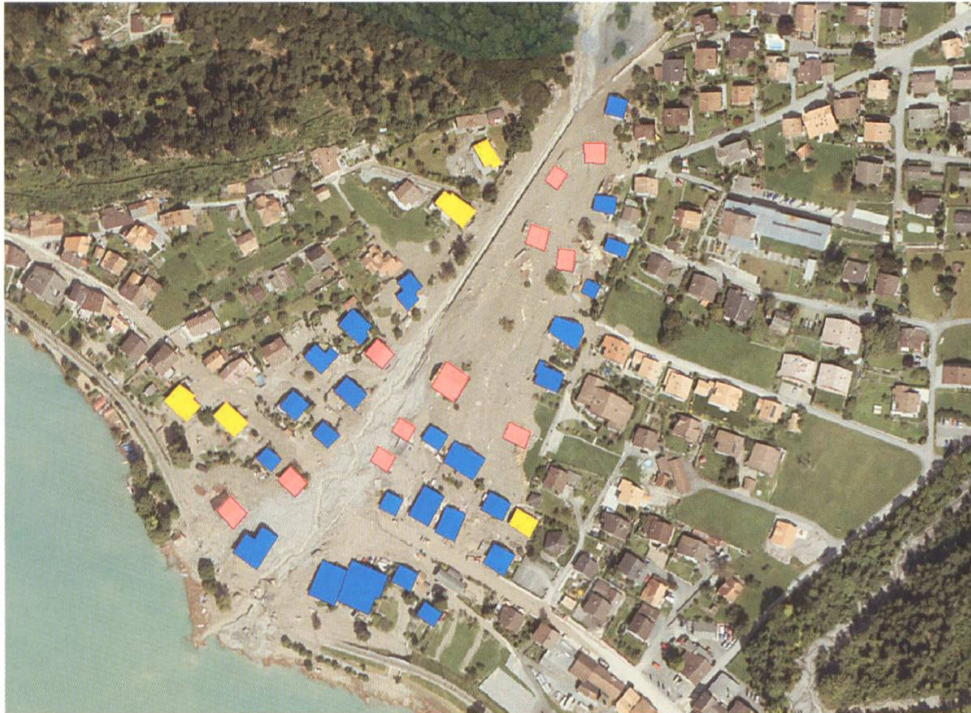
Abb. 7: Der Murgang des Glyssibaches vom 23. August 2005 mit den zerstörten (rot), den beschädigten (blau) und den leicht beschädigten (gelb) Gebäuden (Abt. Naturgefahren 2004)

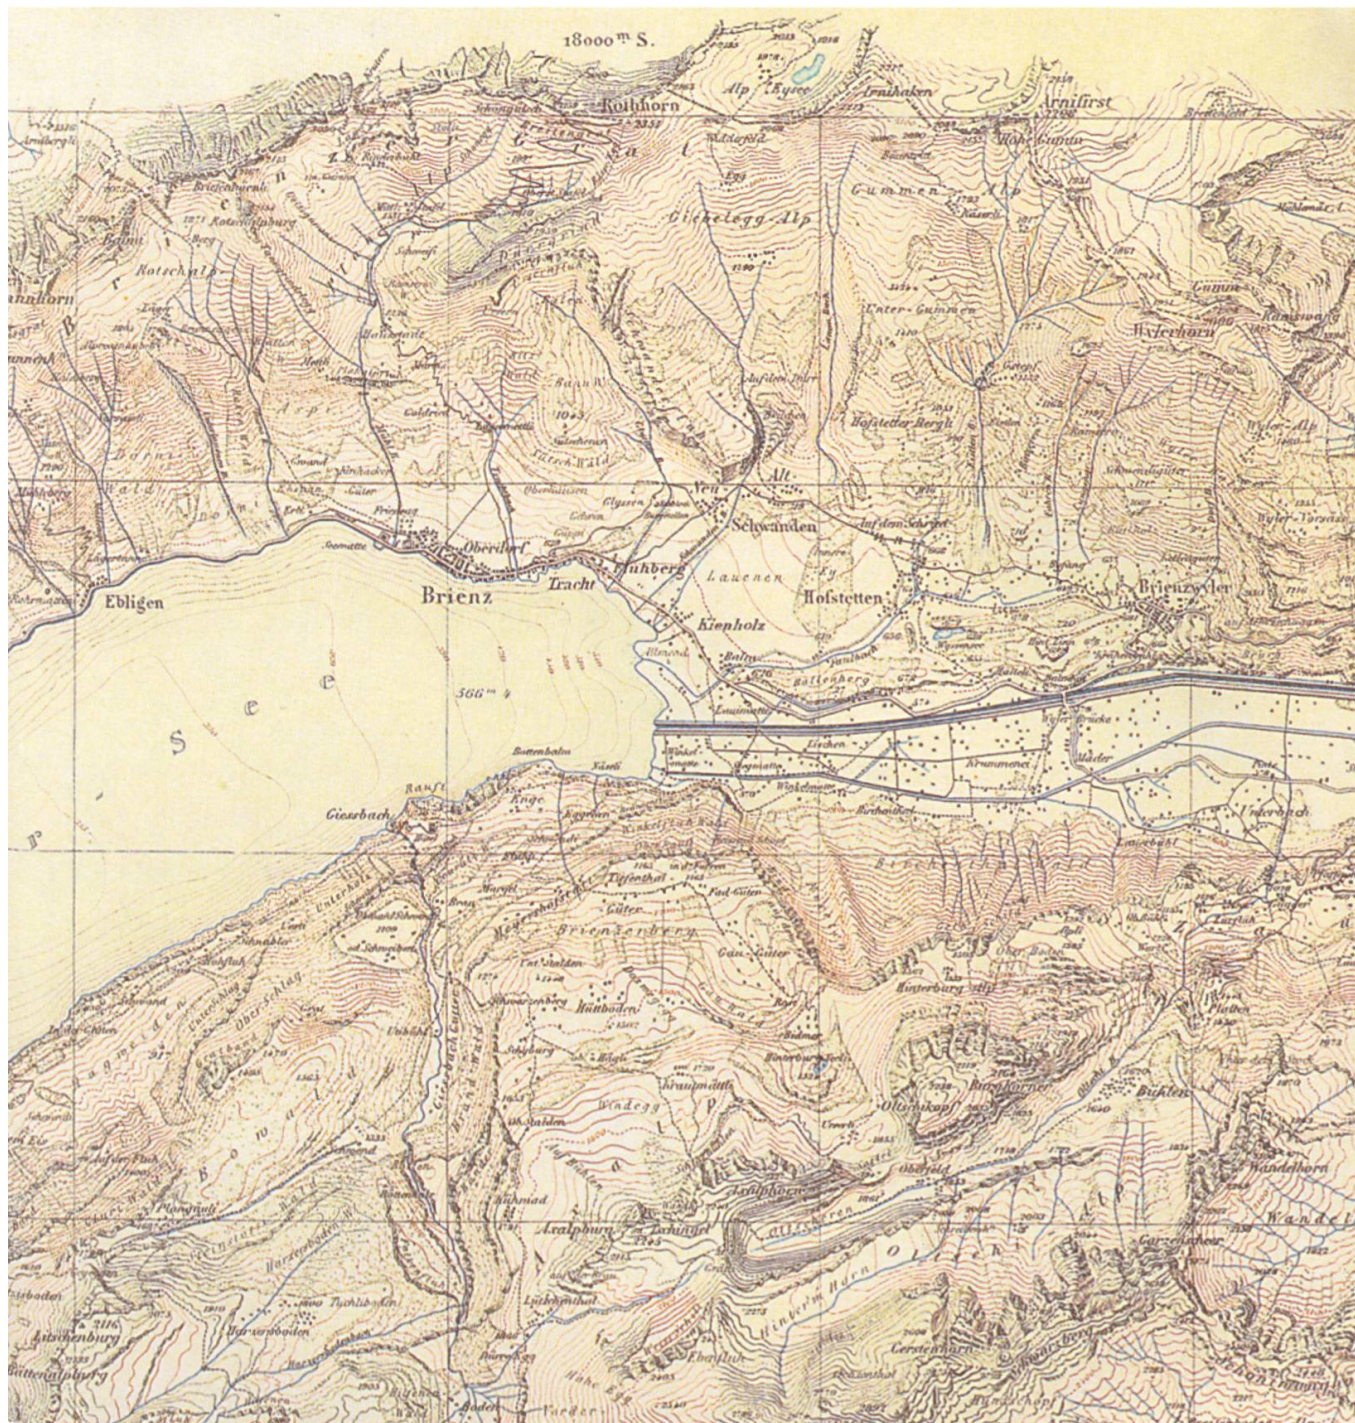
Abb. 11: Die erste topographische Karte (Top. Atlas) von 1870 der Brienzergegend

Der Murgang 2005 des Glyssibachs wird zur Folge haben, dass Teile der Siedlung an seinen Ufern nicht mehr aufgebaut werden dürfen. Es muss also ein Teil der Einwohner umgesiedelt werden. Mit Ausnahme von Oberschwanden und Glyssen liegen alle Siedlungen in den Gemeinden Brienz, Schwanden und Hofstetten auf den Schuttkegeln von Wildbächen. Trotz 500-jähriger Erfahrungen mit dem Abtrag des Gebirges durch Murgänge, ein natürlicher Vorgang, wurden diese Gefahrengebiete weiter besiedelt. Für das Ausschüttungsgebiet des Glyssibachs wurde die Entwicklung der Überbauung unter die Lupe genommen und die Anzahl Gebäude im Bereich des Wildbaches inkl. Wohnhäuser, Ställe, Heuschober und Gartenhäuser, auf Karten 1:50'000 und 1:10'000 ausgezählt. Diese bestehen aus dem Topographischen Atlas (Top. Atl.) und dem Übersichtsplan zur Grundbuchvermessung (Üb. Plan). Die Auszählung ab 1969 wurde schwierig, weshalb die Anzahl auf Zehner gerundet ist. Die Abweichungen vom wahren Wert sollten aber  $\pm 5$  Gebäude nicht überschreiten.
