**Zeitschrift:** Jahrbuch / Uferschutzverband Thuner- und Brienzersee  
**Herausgeber:** Uferschutzverband Thuner- und Brienzersee  
**Band:** - (2013)

**Artikel:** Kanderdurchstich : das wasserbauliche Experiment als hydrologische Exkursion  
**Autor:** Hauser, Felix / Schneeberger, Stefan  
**DOI:** <https://doi.org/10.5169/seals-1095921>

## **Kanderdurchstich – das wasserbauliche Experiment als hydrologische Exkursion**

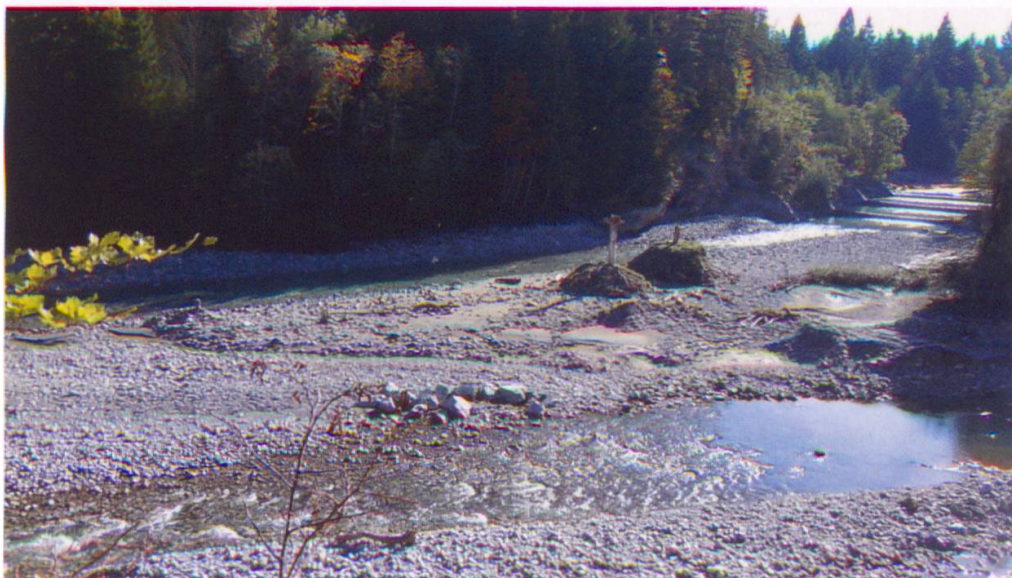
Abb. 4: Geschiebeablagerungen beim Zusammenfluss von Simme und Kander.  
(Foto: Tom Reist 2012)

Auf der weiteren Exkursionsroute, die nun zunächst am Kanderlauf entlang führt, wird die Geschiebeproblematik eindrücklich erlebbar (vgl. Abb. 4). Sie war letztlich auch Auslöser für die Umgestaltung der Kander in diesem Abschnitt mittels verschiedener Massnahmen.
