**Zeitschrift:** Jahrbuch / Uferschutzverband Thuner- und Brienzersee  
**Herausgeber:** Uferschutzverband Thuner- und Brienzersee  
**Band:** - (2018)

**Artikel:** Der "Graue Stein" und die Kirche von Heimenschwand  
**Autor:** Hänni, Alfred  
**DOI:** <https://doi.org/10.5169/seals-1095897>

## **Der «Graue Stein» und die Kirche von Heimenschwand**

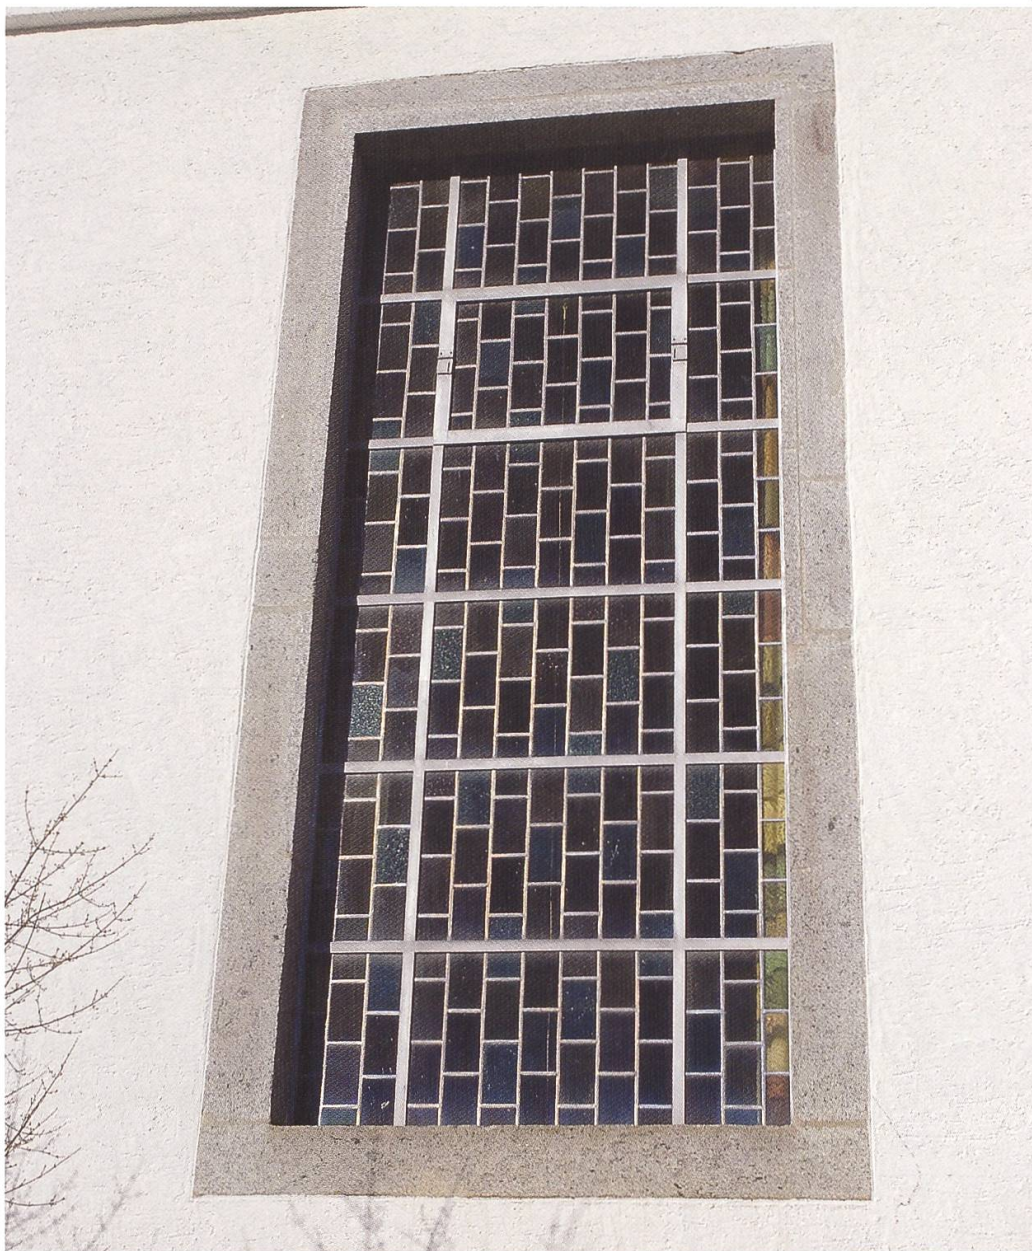
Abb. 16: Eines der sieben Kirchenfenster, die mit Grimselgranit eingefasst wurden (Foto: Alfred Hänni).

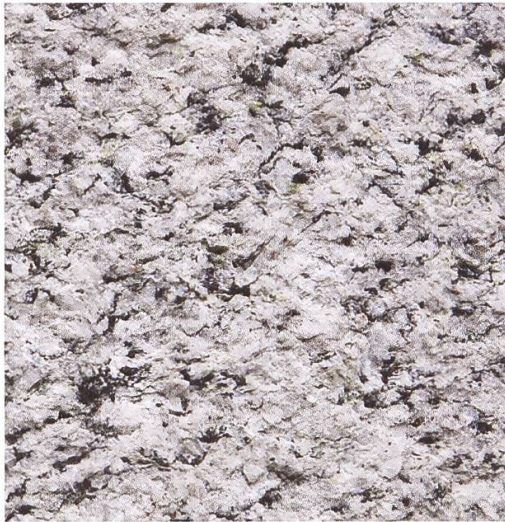
Abb. 17: Nahaufnahme des für die Kirchenfenster verwendeten Grimsegranits, der aus dem oberen Grimselgebiet, stammen dürfte (Granodiorit)

Es stellte sich heraus, dass keine langen Platten aus dem Grimsegranit der Findlinge hergestellt werden konnten. Grössere Felsstücke brachen bei der Bearbeitung auseinander. Aus diesen mussten dünnere Platten hergestellt werden, die aneinandergereiht für die Fensterumrandungen verwendet werden konnten. (Fotos: Alfred Hänni)

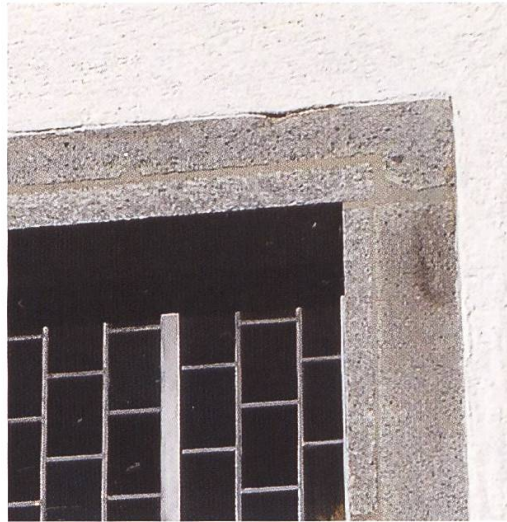
Abb. 18: Die Umrandungen der Kirchenfenster

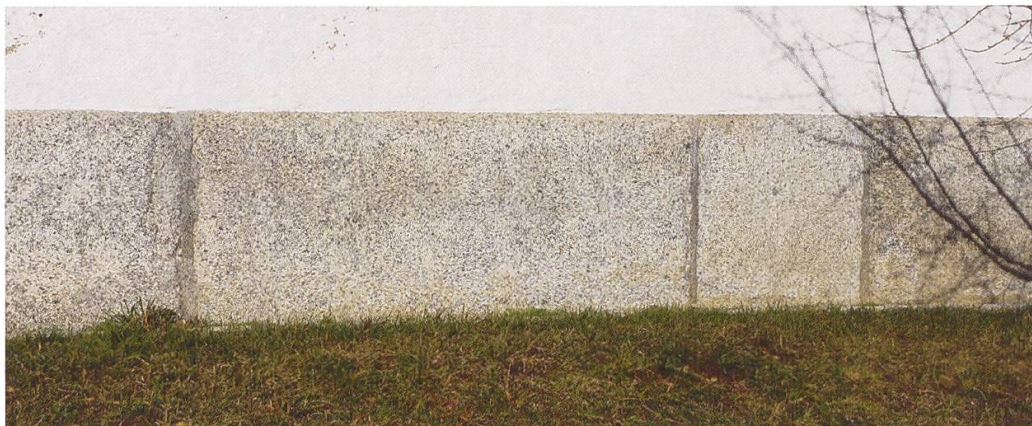
Abb. 19: Die ganze Kirche steht auf massiven Granit-Sockelsteinen. Dieser Granit weist eine feinere kristalline Struktur auf als der Granit der Fensterumrandungen («Granodiorit»). Es könnte sich dabei um den «Zentralen Aaregranit» aus dem unteren Haslital handeln. Es ist somit denkbar, dass die beiden Findlinge in Wachseidorn aus verschiedenen Graniten bestanden (Foto: Alfred Hänni).

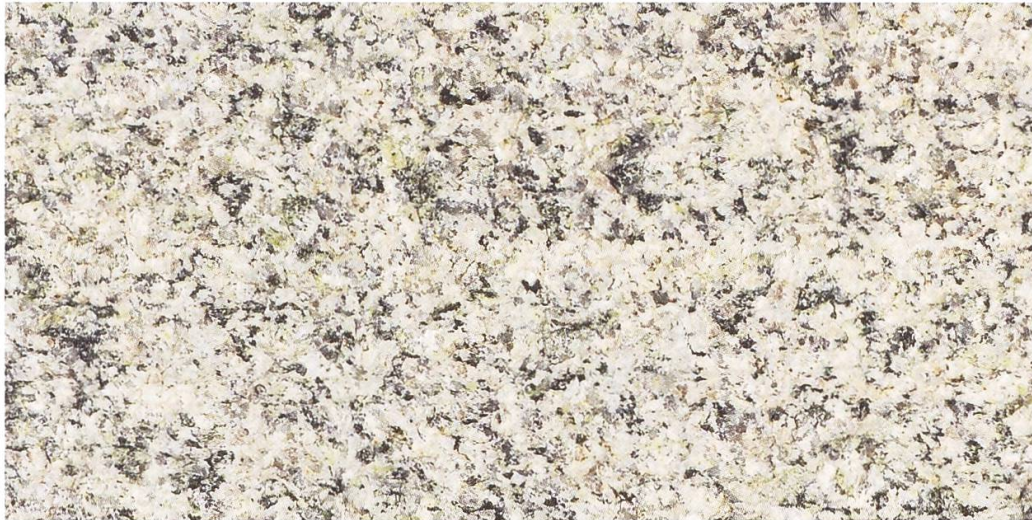
Abb. 20: Nahaufnahme des Granits der Sockelsteine mit einer feinen kristallinen Struktur. Wegen der Schwierigkeiten in der Bearbeitung des Granits blieben von den Findlingen schliesslich nur noch abgespaltene «Schroppensteine» und Schotter übrig (Foto: Alfred Hänni).

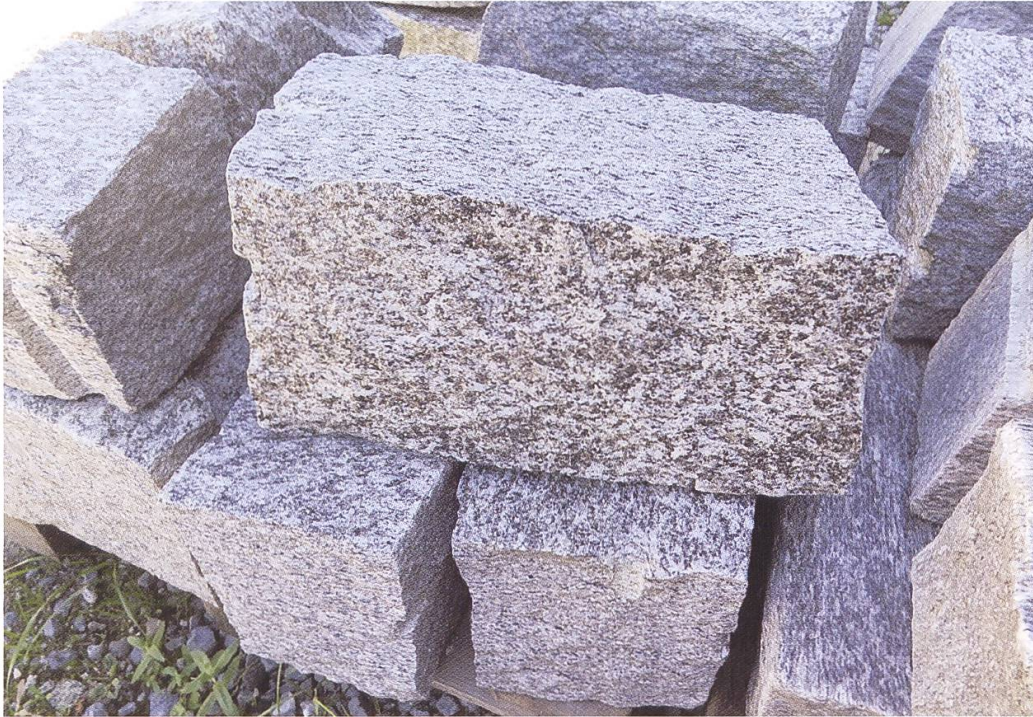
Abb. 22: Aus solch grossen rohen Blöcken dürften die Sockelsteine für die Grundmauer der Kirche hergestellt worden sein. (Werk-Foto, mit freundlicher Genehmigung der Fa. Schmid AG, Affoltern am Albis)

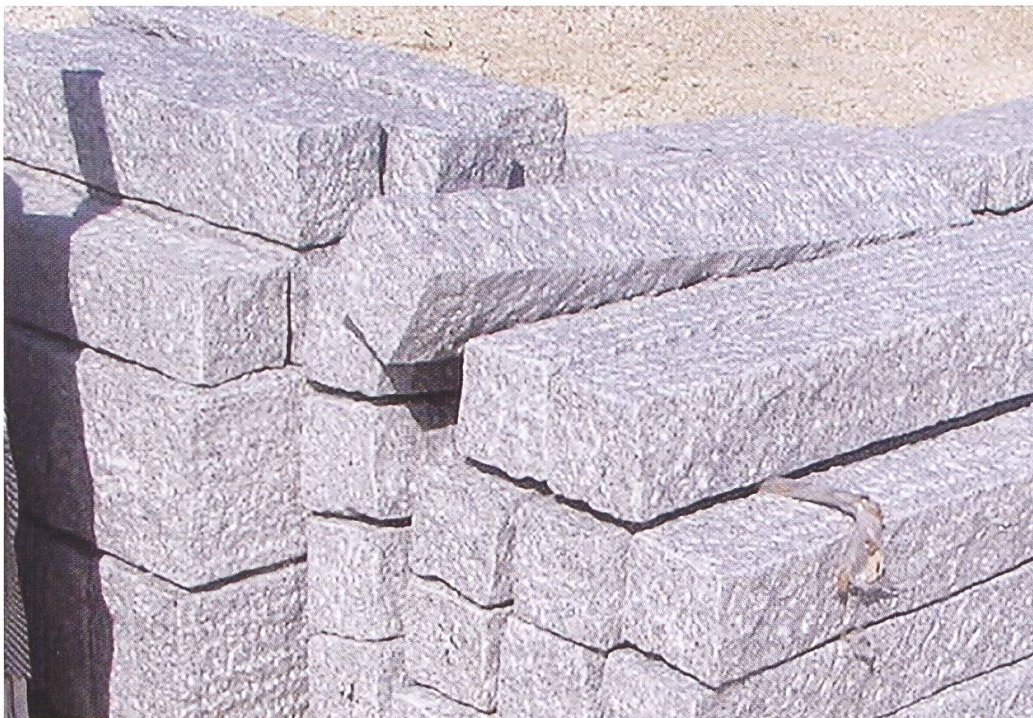
Abb. 23: Für den ganzen Umfang der Kirche dürften zirka 90 Laufmeter Sockelsteine erforderlich gewesen sein – eine enorme Menge! (Werk-Foto, mit freundlicher Genehmigung der Fa. Schmid AG, Affoltern am Albis)

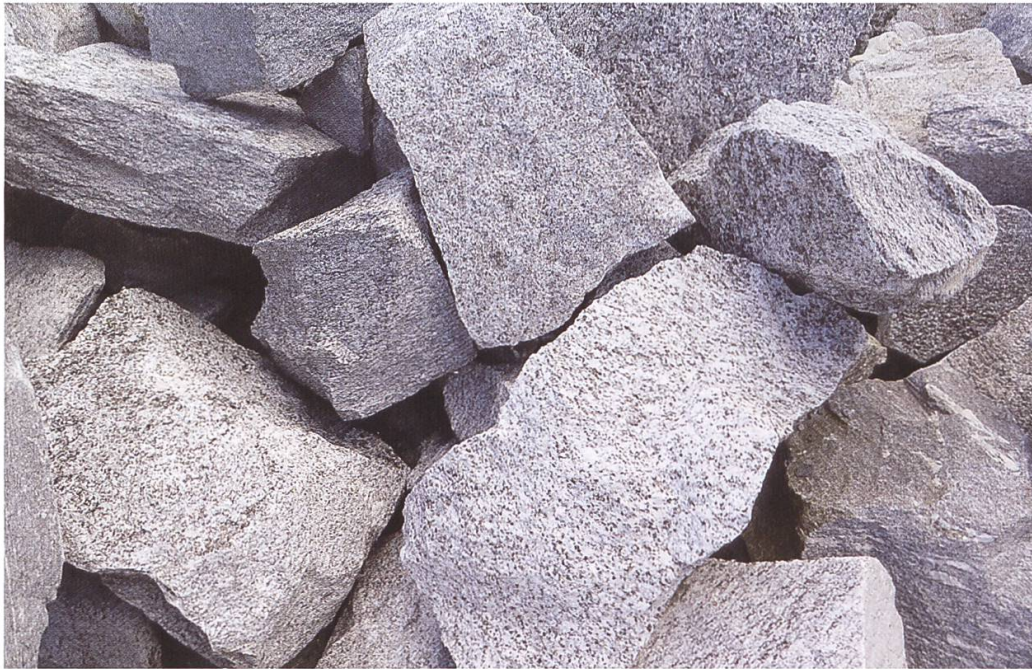
Abb. 24: «Schroppensteine» – sie dürften für die Kirchenmauern verwendet worden sein. (Werk-Foto, mit freundlicher Genehmigung der Fa. Schmid AG, Affoltern am Albis)

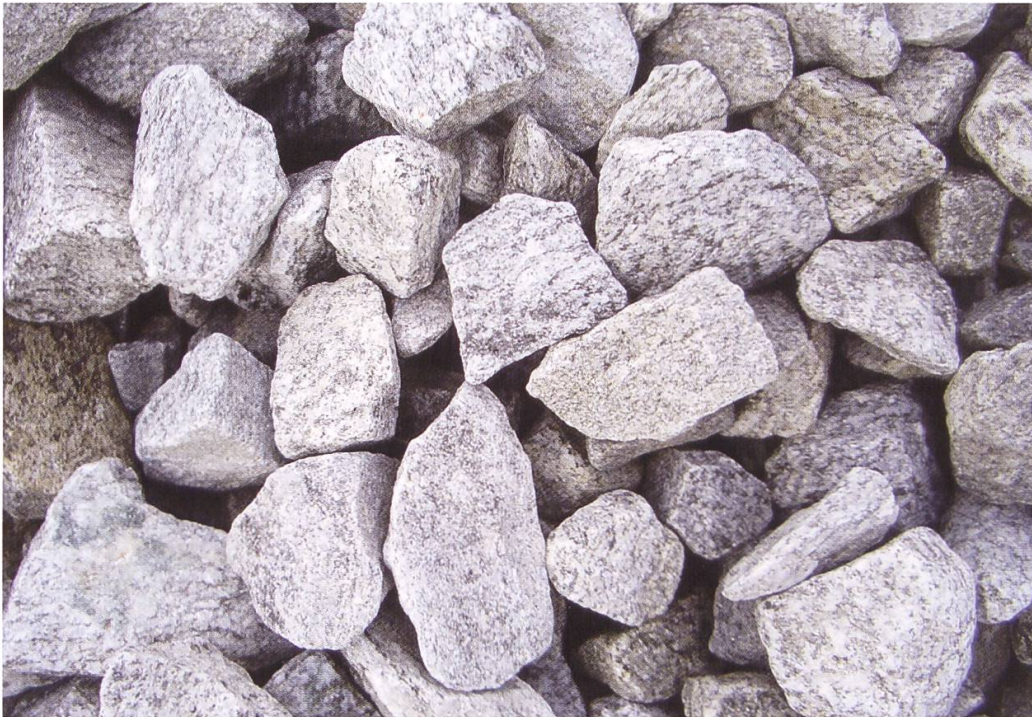
Abb. 25: Der Schotter dürfte für die Fundamente verwendet worden sein. (Werk-Foto, mit freundlicher Genehmigung der Fa. Schmid AG, Affoltern am Albis)

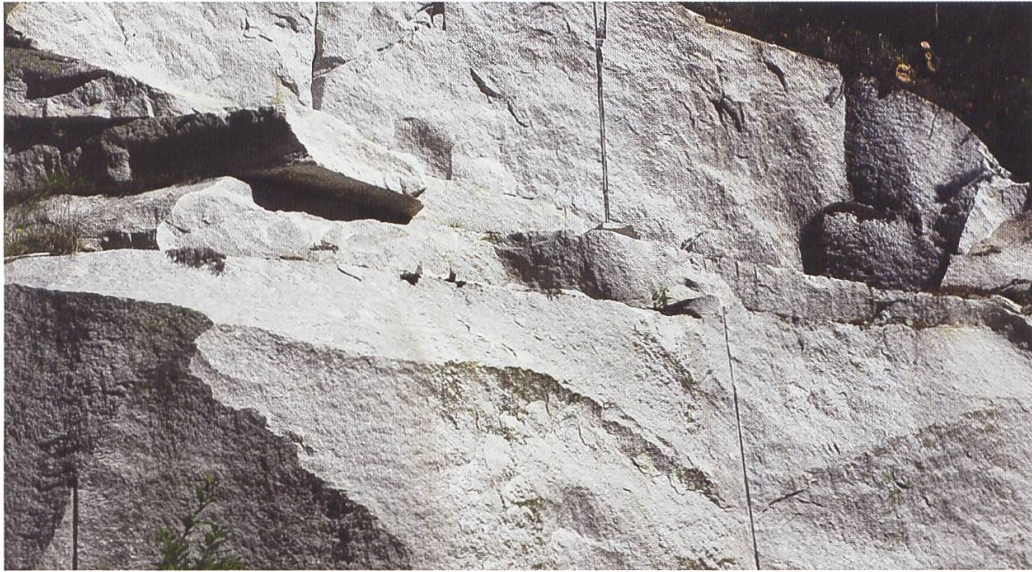
Abb. 26: Im Steinbruch Chüenzetännelen an der Grimsel werden grosse Blöcke aus dem anstehenden Felsen gesprengt. Da Granit nicht lagig vorkommt, können die Grösse und die Form der Stücke im Voraus nur unbedeutend beeinflusst werden. (Foto: Alfred Hänni)

So unregelmässig oder ähnlich dürften auch die Bruchflächen an den gesprengten Findlingen in der Äschmatt und im Grüenewald ausgesehen haben.

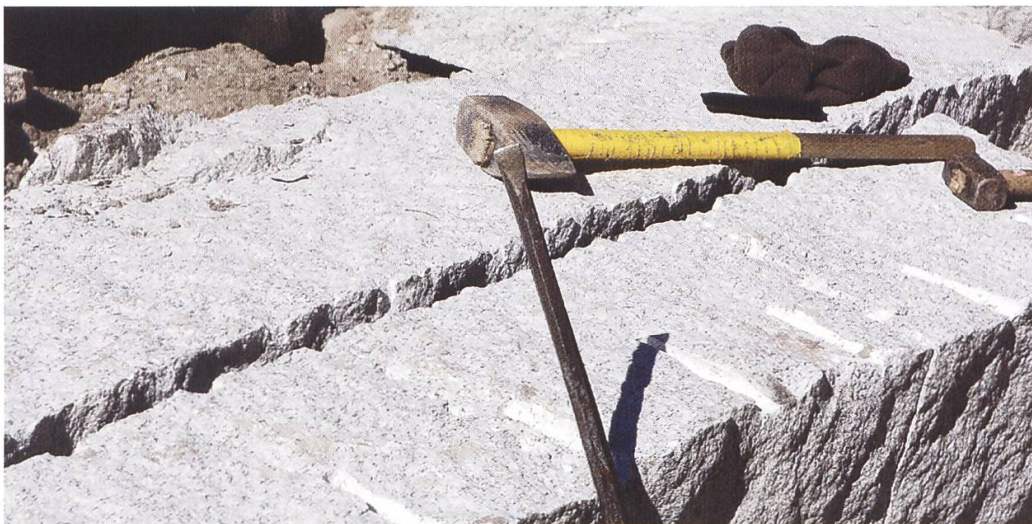
Abb. 27: Auf einem abgesprengten Granitblock wird zuerst auf einer Linie im Abstand von zirka 20cm ein Loch gebohrt. In jedes dieser Löcher wird ein Keil (ein Meissel) eingesetzt. Die Keile werden dann nacheinander immer tiefer in den Granit eingeschlagen, bis sich der Block auf der ganzen Länge spaltet. (Foto: Alfred Hänni im Steinbruch Chüenzetännelen an der Grimsel)

Diese einfache Spalttechnik wurde schon beim Bau der ägyptischen Pyramiden vor 4500 Jahren angewandt.

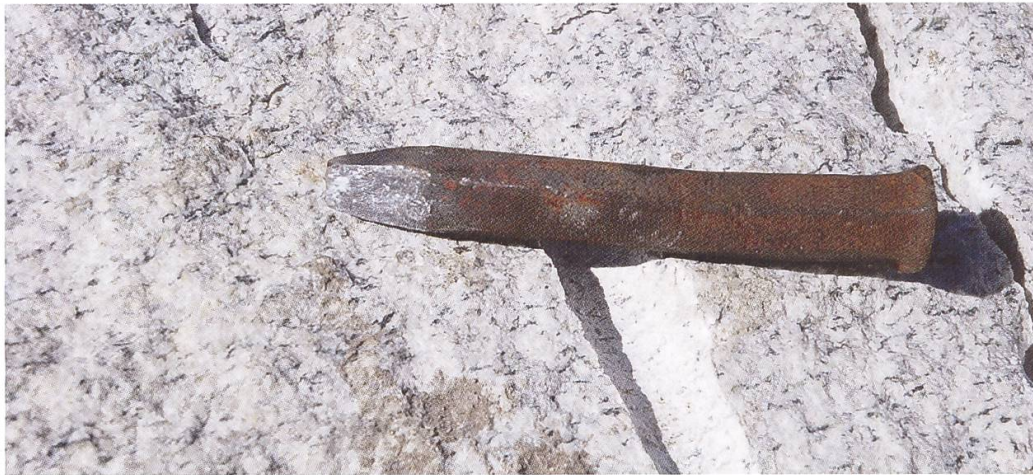
Abb. 28: Mit solchen Keilen (Meisseln) werden die Granitblöcke entlang der vorgebohrten Löcher gespalten. (Foto: Alfred Hänni)
