**Rubrik:** Schilfschutz Gwattlischenmoos, Thunersee : Ersatz Schwemmholzzaun und Aufwertungsmassnahmen

# Schilfschutz Gwattlischenmoos, Thunersee

## Ersatz Schwemmholzzaun

## und Aufwertungsmassnahmen

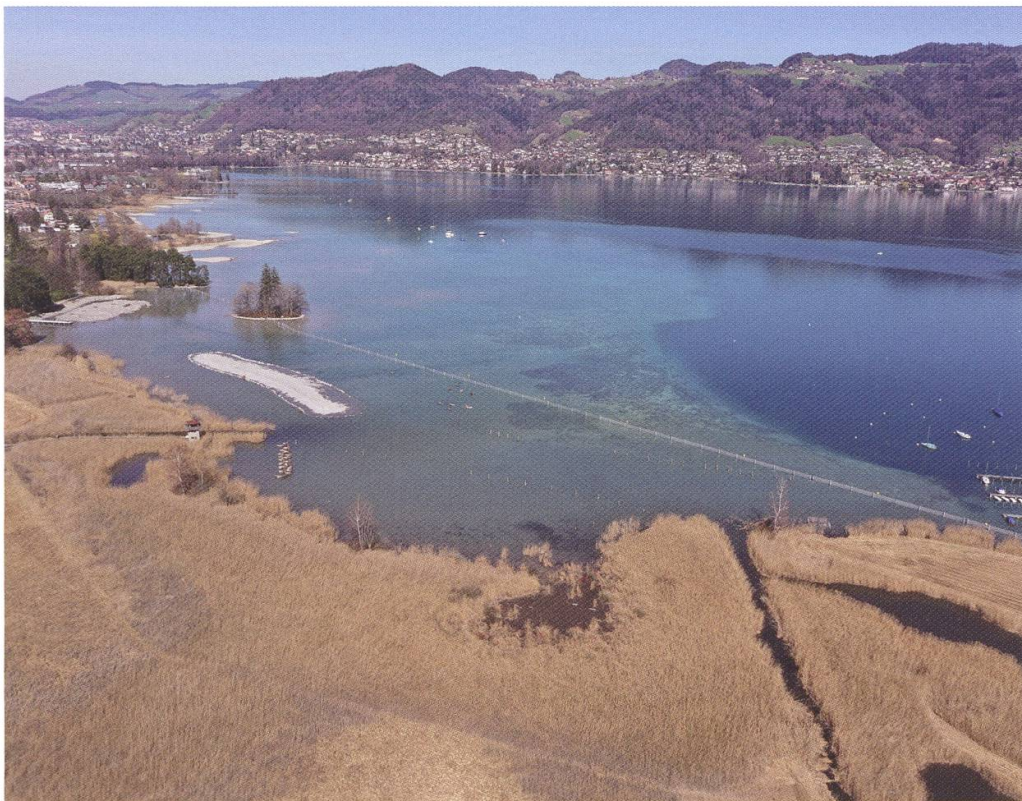
Der Schilfschutz nach Projektabschluss (Kissling + Zbinden)

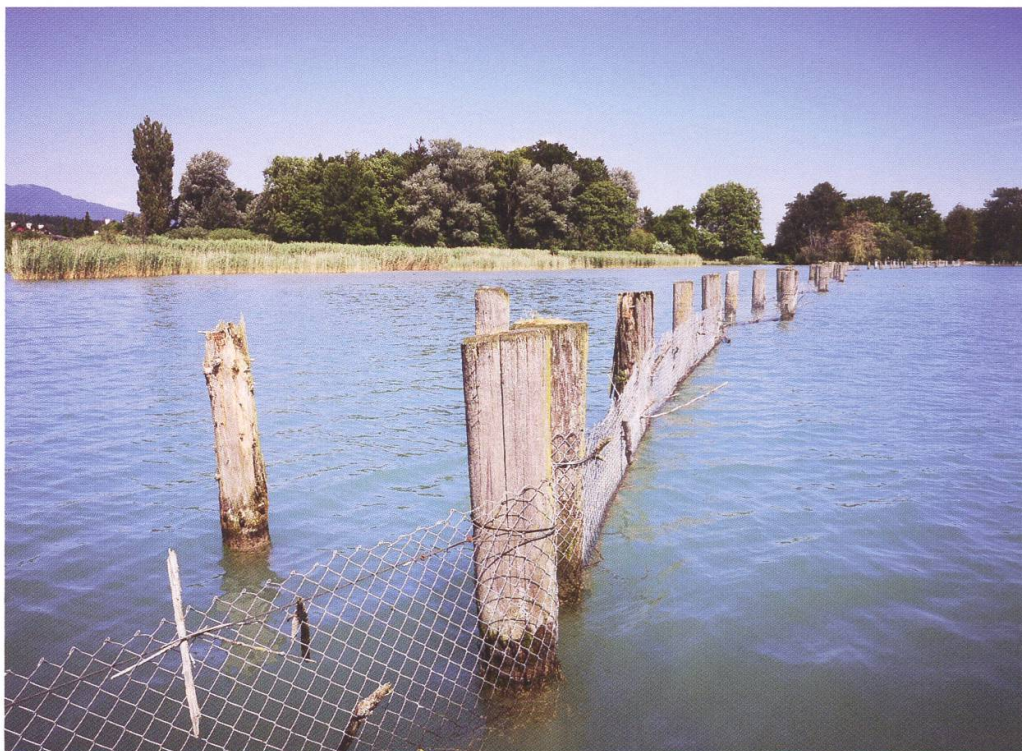
Der alte Zaun (Andreas Fuchs, fu)

Die Ausdehnung der Wasserschilfbestände war beim Gwattlischenmoos ursprünglich gross, wurde aber durch den Kanderdurchstich (1714) und die folgende Schwemmholzbelastung drastisch reduziert. Durch das Schwemmholz und den Wellenschlag wurde zudem das Ufer erodiert und beim ursprünglich fliessenden Übergang von Land- zu Wasserschilf hat sich ein Kliff gebildet. Damit das Wasserschilf vor Schwemmholz geschützt werden kann, wurde 1995/1996 ein Zaun erstellt. In den letzten Jahren konnte der Zaun seine Funktion immer weniger erfüllen, weil er aufgrund seines Alters und der äusseren Einflüsse beschädigt war. Die Zaunpfähle aus Holz waren morsch und in labilem Zustand, so dass in absehbarer Zeit ein komplettes Versagen zu erwarten war.

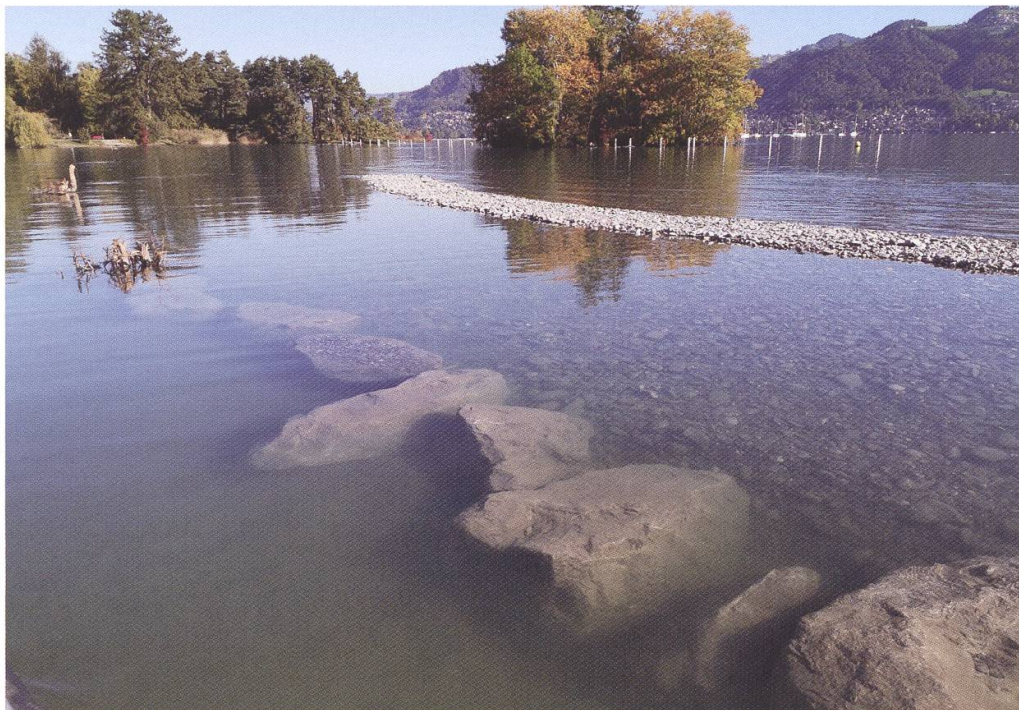
Das Riff im Oktober 2019. Beim höheren Wasserstand im Frühsommer sollte es ganz unter Wasser liegen, um der Mittelmeermöwe keine Brutgelegenheiten zu bieten (fu).

Von der wellenberuhigten Zone hinter dem Riff und den Wurzelstöcken dürften nicht nur das Schilf, sondern auch brütende Wasservögel profitieren. Das Riff kann zudem von Wat- und Wasservögeln als Rastplatz genutzt werden. Da es aber nur knapp unter die Wasseroberfläche reicht, eignet es sich nicht als Brutplatz für die Mittelmeermöwe; weil diese Grossmöwe, die sich in den letzten Jahren auch im Berner Oberland etabliert hat, unter anderem kleinere Vögel jagt, soll sie nicht noch gefördert werden.

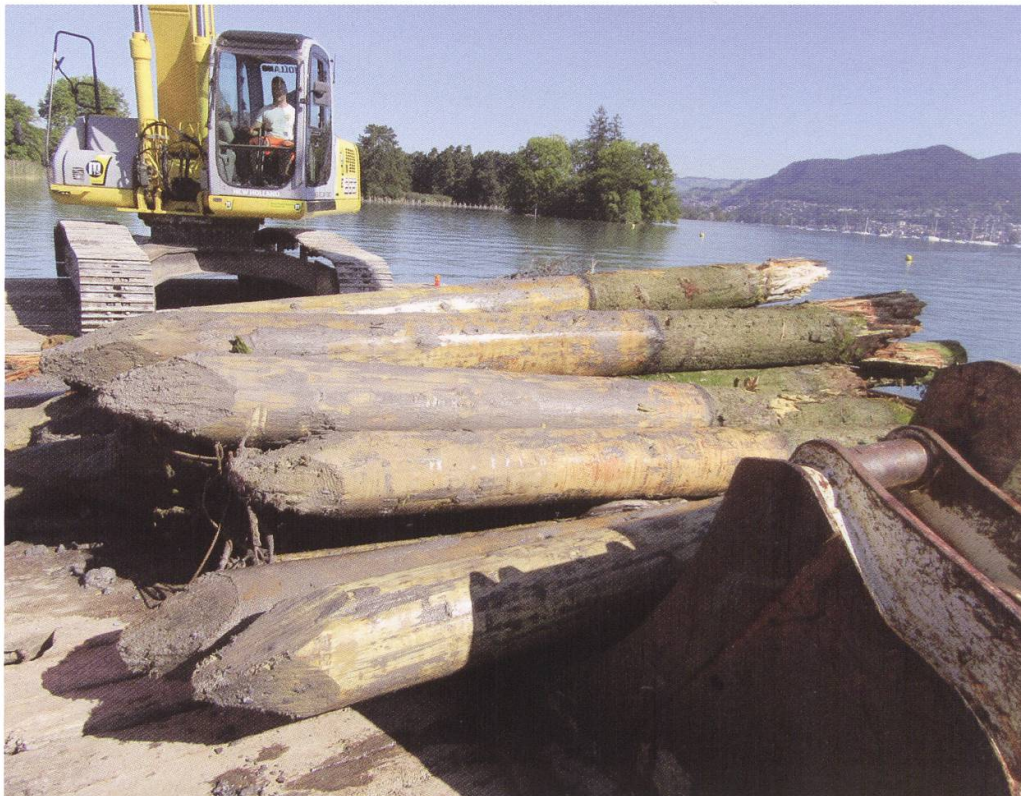
Abgebrochene Holzpfähle (Kissling + Zbinden)

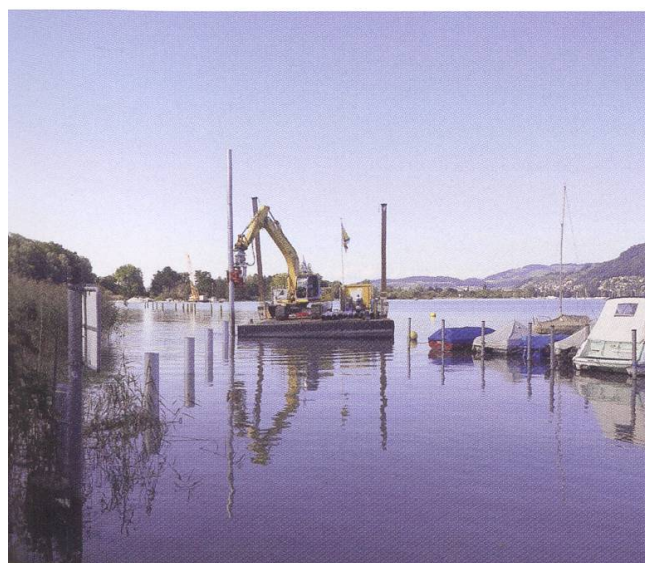
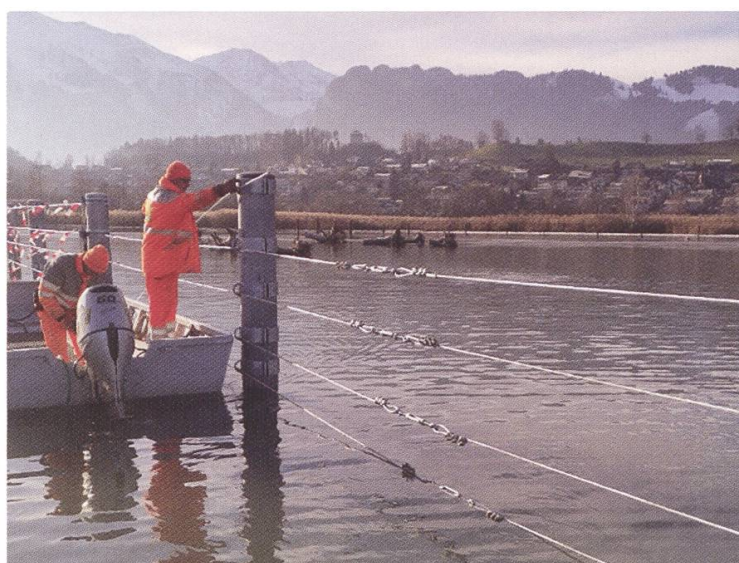
Links: Pfählungsarbeiten (fu) und rechts: Spannen der Tragseile (Kissling + Zbinden)

Während der alte Schilfschutzzaun noch von Holzpfählen getragen wurde, ist der neue an feuerverzinkten Stahlpfählen aufgehängt. Die 89 Pfähle wurden in den Seegrund einvibriert und haben je nach Seetiefe eine Länge von 8,60 bis 13,40 Metern.

Ein gleichmässiges Spannen von mehreren Tragseilen zwischen zwei Pfählen ist fast nicht möglich. Beim Spannen der Tragseile gaben die Stahlpfähle etwas nach. Sobald das zweite Tragseil gespannt wurde, lockerte sich das erste gespannte Tragseil wieder. Aus diesem Grund wurden Spannschlösser in das Tragseil eingebaut. Somit können alle Tragseile gleichmässig gespannt werden. Zudem ermöglichen die Spannschlösser auch ein nachträgliches Spannen der Tragseile und ein einfaches Auswechseln. Trotz der Spannschlösser konnte ein gewisser Durchhang der Tragseile nicht verhindert werden.

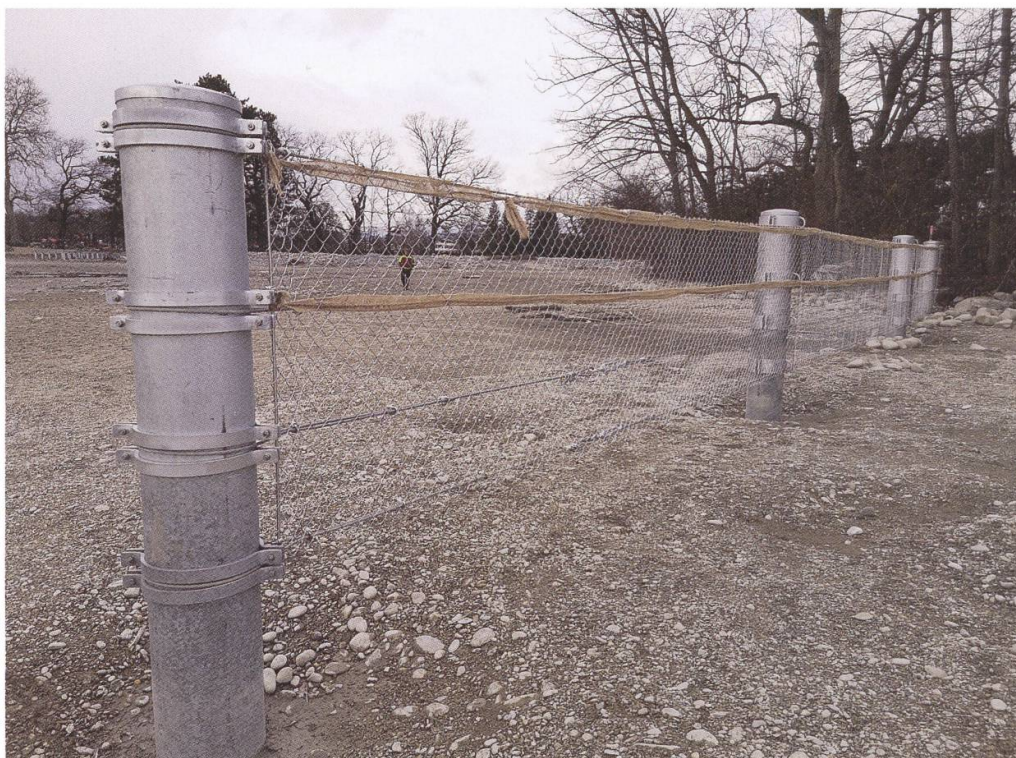
Pfähle mit dem Netz, das an Eck- und Endpunkte fix montiert ist (vorne), dazwischen flexibel (im Hintergrund) (fu)

Das Diagonaldrahtgeflecht mit einer mittleren Höhe zwischen 1,40 und 2 Metern wurde an drei bis vier Tragseilen aufgehängt. An den äussersten Pfählen, beim Tor und dort, wo der Zaun die Richtung ändert, wurde das Netz zudem starr mit Stahlstäben befestigt, die senkrecht durch die Maschen des Geflechts gezogen sind. An allen anderen Pfählen ist das Drahtgeflecht mit Stahlringen («Rundstählen») so an den Pfählen befestigt, dass ein gewisser Bewegungsspielraum besteht. Denn der ganze Zaun reagiert leicht flexibel auf den Druck von Wasser und Schwemmgut. Die Tragseile wurden mit Hilfe von Spannschlössern gleichmässig gespannt; auch künftig kann die Spannung auf diese Weise nachjustiert werden.

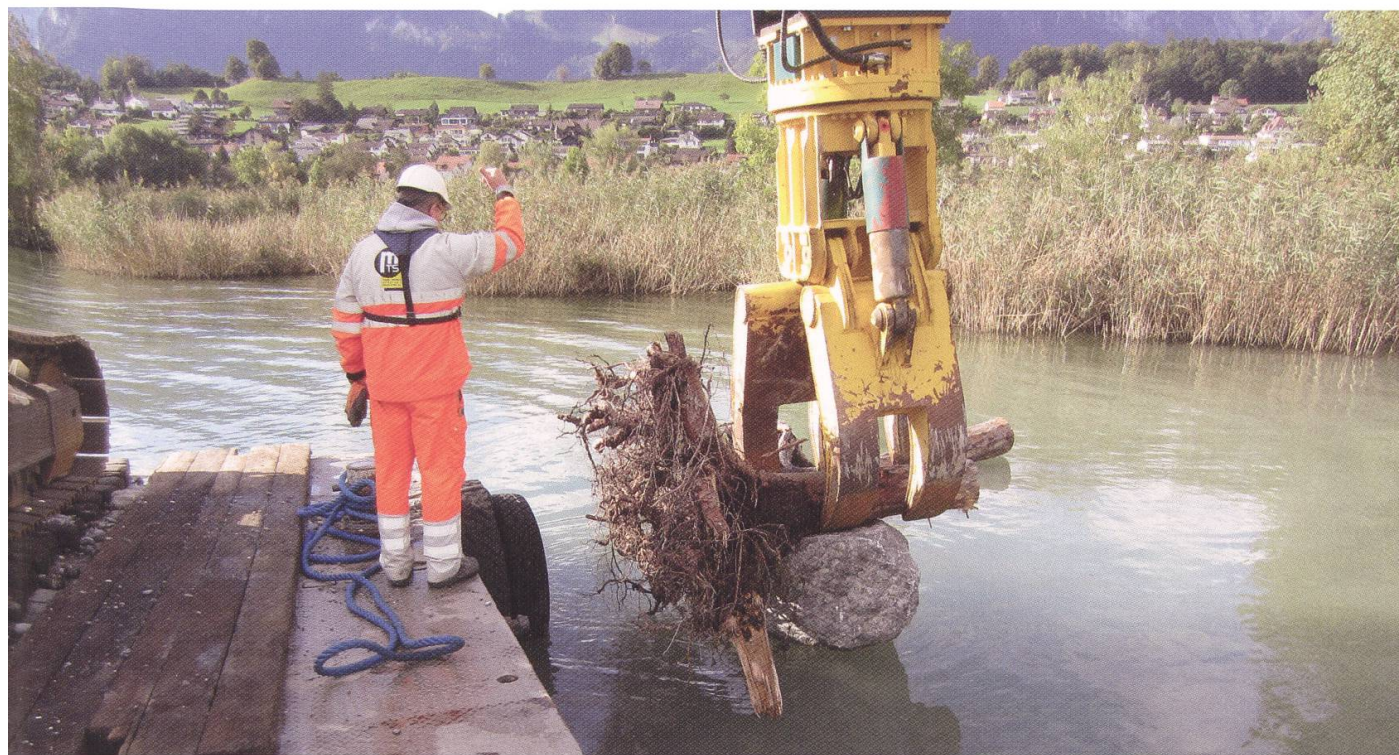
Einbau der Wurzelstöcke (Kissling + Zbinden)

Als Wellenbrecher südlich der Gwattgrabenmündung wurden im seichten Wasser vor dem Schilf an geeigneten Stellen Wurzelstöcke verlegt. Mit Rücksicht auf die Kulturschicht, die rund ums Gwattlischenmoos überall noch archäologisch interessantes Material bergen kann, durften die Wurzelstöcke nicht im Seegrund verankert werden. Deshalb entschieden sich die Planer für Wurzelstöcke mit Ankersteinen, die auf dem Seegrund aufliegen. Da der Schutz vor Wellen mit Wurzelstöcken der Erste dieser Art ist, wurden vorläufig auf einer Teststrecke 18 Wurzelstöcke jeweils versetzt auf eine ungefähre Länge von ca. 35 m verlegt. Bei der Teststrecke soll die Langzeitwirkung der Schutzmassnahmen analysiert werden – insbesondere, wie sich der Alterungs-

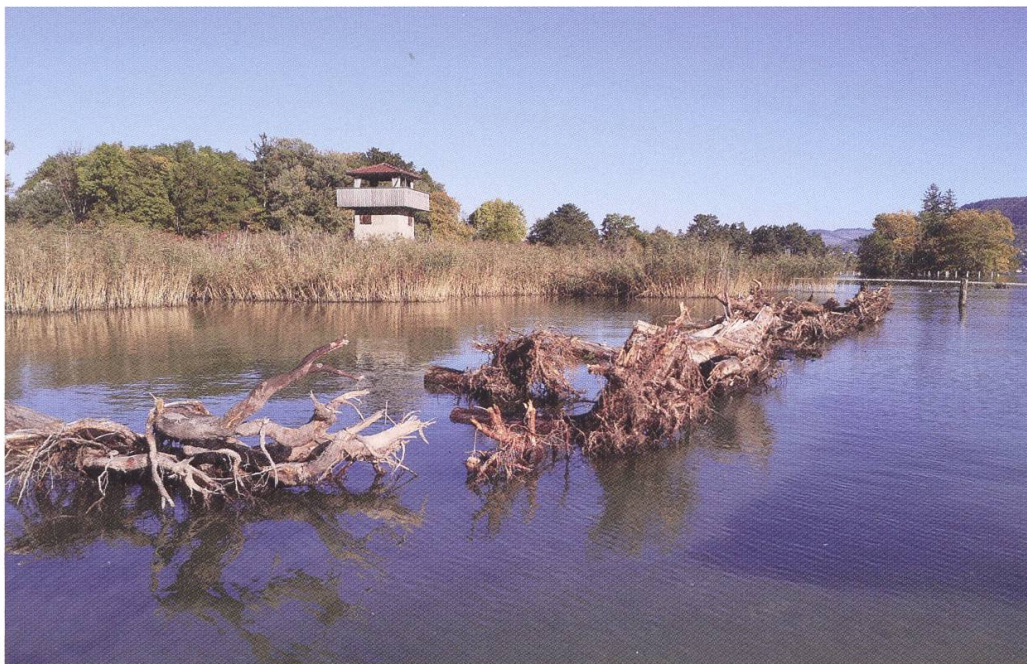
Wurzelstöcke als Wellenbrecher vor dem Schilfgürtel (fu)

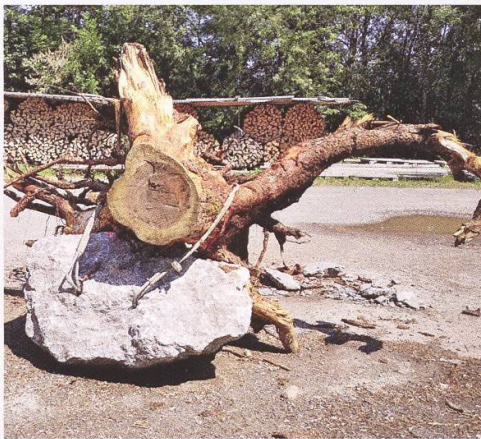
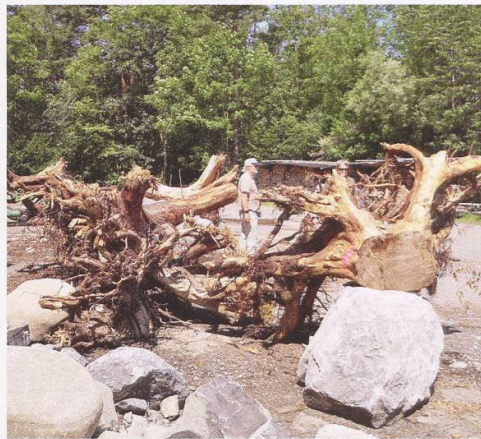
Die Verbindung der Wurzelstöcke mit dem Ankerstein wurde mittels eines Ankerstabes gelöst. Am Ende der Ankerstäbe befanden sich jeweils eine Unterlagsplatte und eine Mutter. Da der Wurzelstock und der Ankerstein nicht bündig sind, kommt es durch Wellenschlag zu einer Bewegung zwischen den Bauteilen. Durch diesen Vorgang haben sich teilweise die Muttern gelöst und der Wurzelstock trennte sich vom Ankerstein. Damit sich die Muttern nicht lösen können, wurden sie nachträglich mit einer Punktschweissung an den Ankerstäben befestigt. Dort wo ein Wiedereinfädeln der Wurzelstöcke nicht mehr möglich war, wurden die Wurzelstöcke und Ankersteine mit Stahldrähten miteinander verbunden.

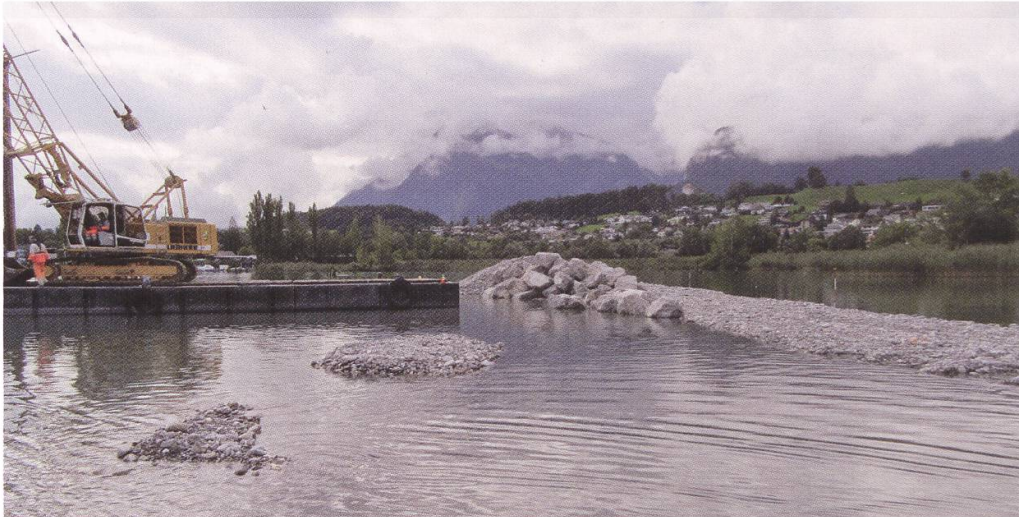
Riffschüttung mit Fusssteinen (Kissling + Zbinden)

Die Riffschüttung wurde auf Wunsch des Bauunternehmers in einer Etappe statt in zwei Etappen ausgeführt. So konnten Installationskosten eingespart und der Bauvorgang beschleunigt werden. Zur Kontrolle von Setzungen wurde das Riff im Frühjahr 2020 und im Herbst 2020 vermessen. Bei Setzungen hätte die Bauunternehmung Marti Travaux Spéciaux Neuchâtel SA nachträglich das Riff auf die geplante Höhe ergänzen müssen.

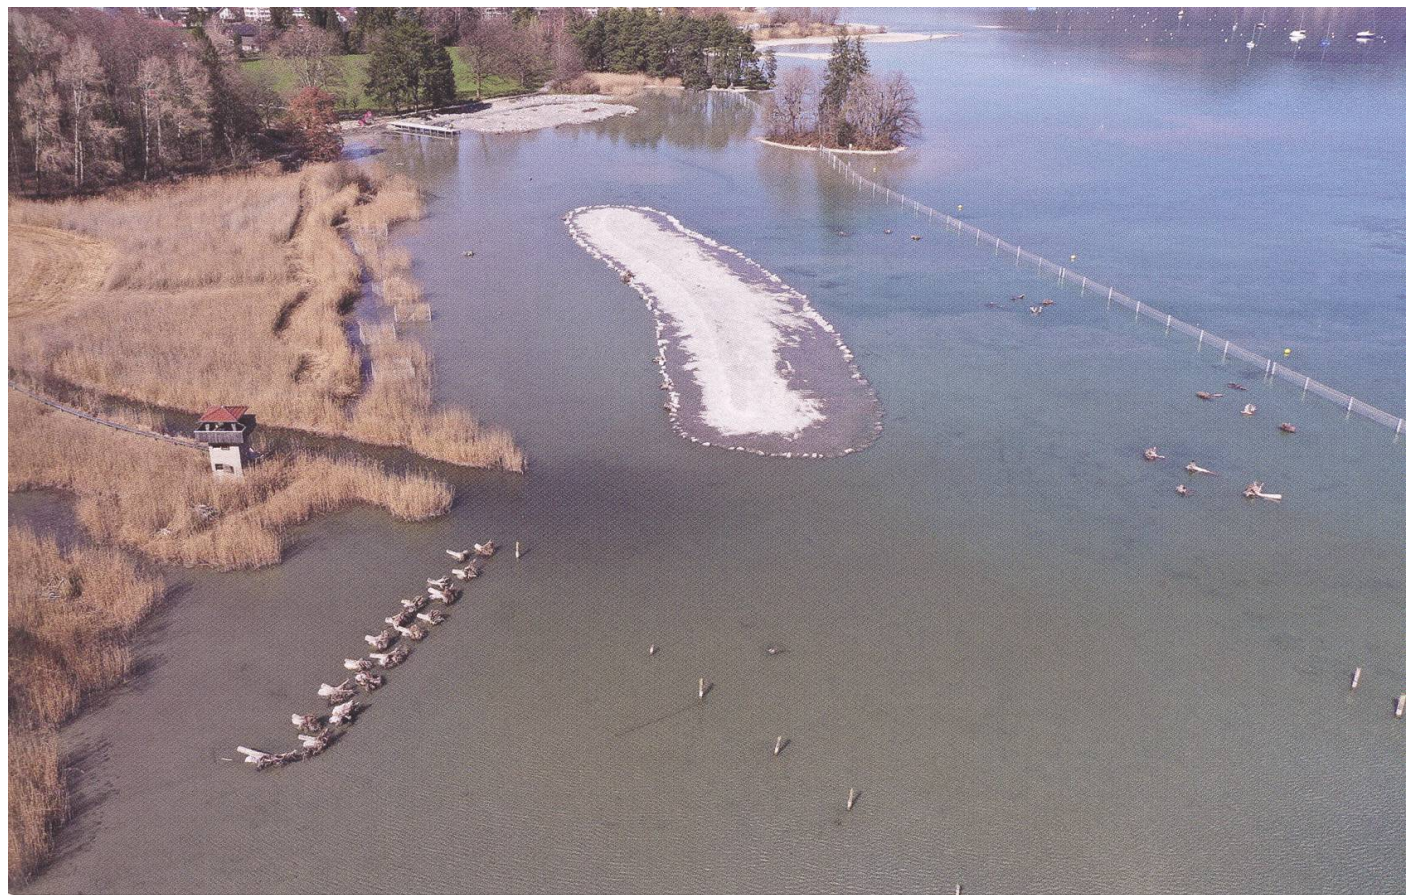
Riff und Wurzelstöcke (Kissling + Zbinden)

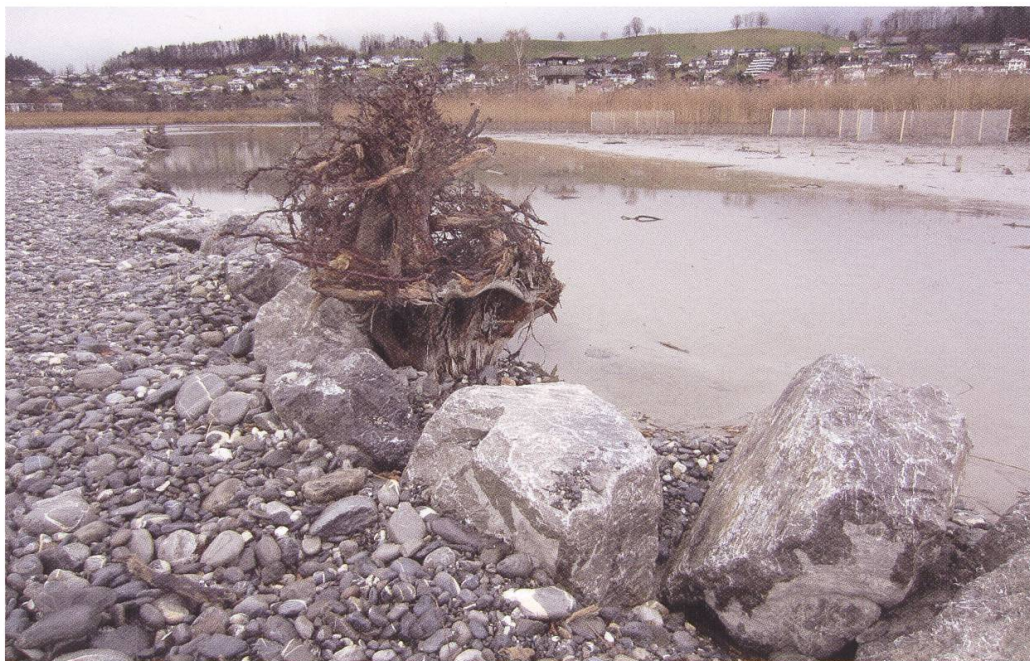
Fussteine der Riffschüttung, uferseitig, während der ausserordentlichen Seeabsenkung. Im Hintergrund: Die eingezäunten Schilf-Initialpflanzungen. (Kissling + Zbinden)

Zur Förderung von Wasserschilf wurde an 8 unterschiedlichen Stellen das Schilf mit einem Stahlgeflecht vor Verbiss geschützt. Teilweise wurden Initialpflanzungen vorgesehen, und teilweise wurde lediglich schwachwüchsiges

Wasserschilf eingezäunt. Die Einzäunungen wurden durch die Abteilung Naturförderung (ANF) des Amtes für Landwirtschaft und Natur des Kantons Bern durchgeführt.

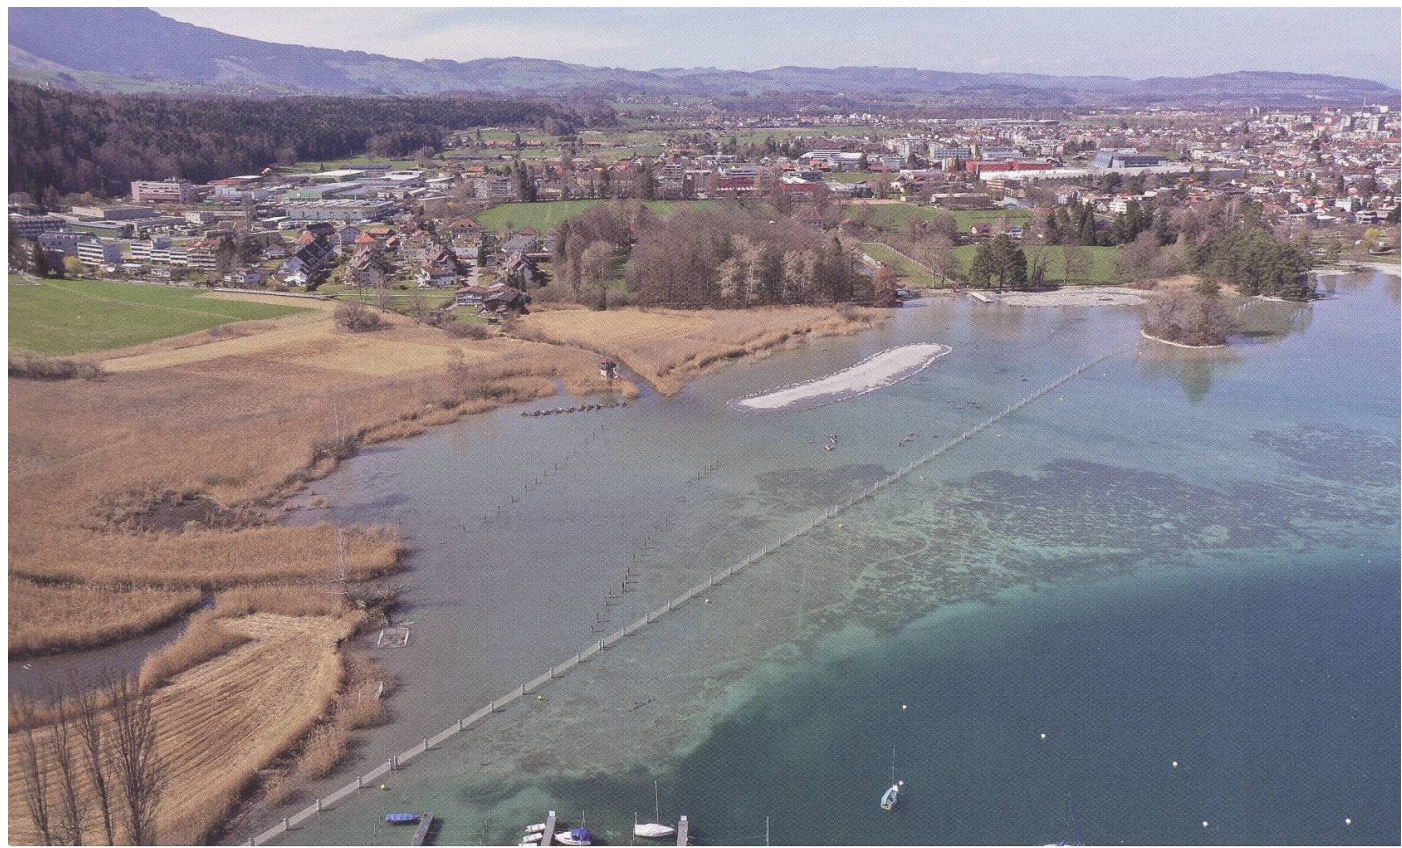
Übersicht über den Endzustand (Kissling + Zbinden)

Nach Abschluss der Bauarbeiten (am 19. Mai 2020) wurde der Projektperimeter mit einer Drohne überflogen. Mittels der Drohnenaufnahme konnte ein Orthofoto (Luftbild) generiert werden. Dieses Orthofoto ist im Hintergrund des Situationsplanes (Plan des ausgeführten Werkes) dargestellt. Anhand dieses Orthofotos konnte die Grenze zwischen Wasser und Schilf ermittelt werden. Anhand dieser Grenze kann eine Erfolgskontrolle bzw. die Wirksamkeit des Schilfschutzzaunes und der Riffschüttung untersucht werden. Ist das Projekt ein Erfolg, so wird sich das Schilf weiter Richtung See ausbreiten. Die Abteilung Naturförderung vom Amt für Landwirtschaft und Natur veranlasst die Erfolgskontrolle.
