## Kander-Reportage

### **Projektbeschrieb «Renaturierung Kander» im Augand**

### **Die Erosions-Stadien im Flussbett**

## Die Entwicklung einer Blockrampe

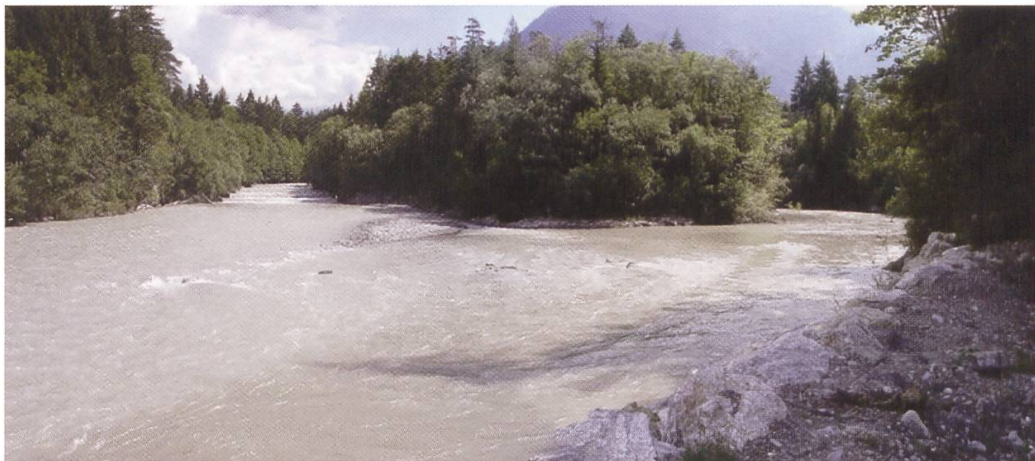
#### **4. August 2005**

Dank dem kleineren Gefälle, das die Blockrampe bewirkt, fliessen beide Flüsse ruhig dahin.

Am 4. August 2005 besuchte ich wieder den Zusammenfluss der Kander und Simme, um zu sehen, wie sich der renaturierte Flussabschnitt im Hani auswirken würde. Ich machte ein Foto, um später den Flusslauf vergleichen zu können und um zu sehen, wie sich die Renaturierung auswirkt. Die neu erstellte Blockrampe soll die Fliessgeschwindigkeit reduzieren. Entlang des Flusses wurden die angrenzenden Gebiete ausgeebnet und mit jungen Sträuchern bepflanzt, um eine typische Auen-Landschaft zu schaffen. Die Uferbefestigungen und die neue Blockrampe haben die grossen Niederschlagsmengen Ende Juli/Anfang August 2005 gut überstanden.

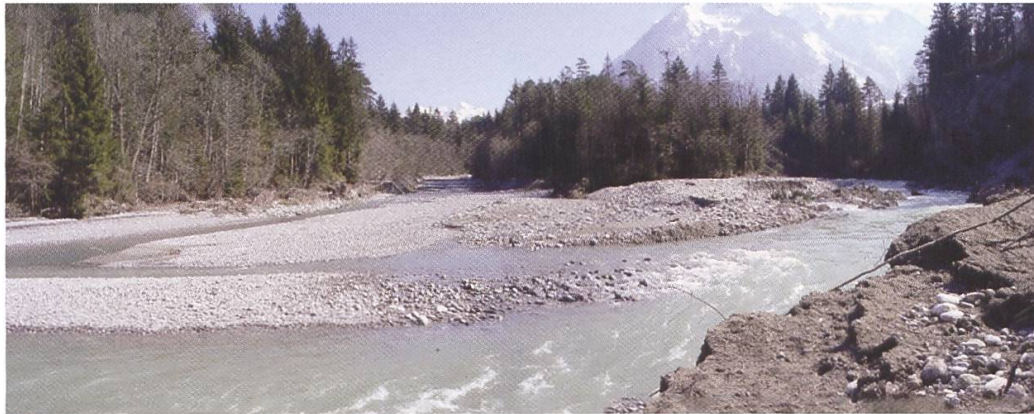
**7. April 2006**

Nach fast einem Jahr sind die mächtigen, aufgeschwemmten Kiesbänke immer noch gut sichtbar.

Die mächtigen Kiesbänke, die als Folge der unterhalb liegenden Blockrampe abgelagert worden waren, erkannte ich bei der nächsten Begehung am 7. April 2006.

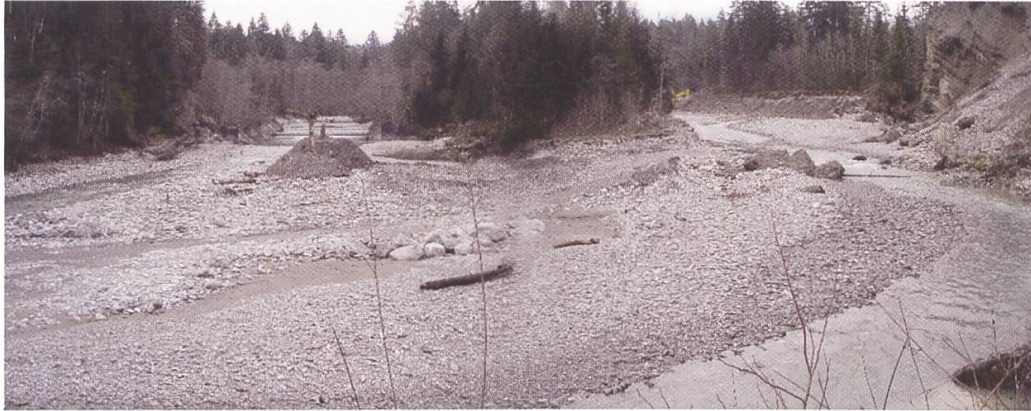
**26. Januar 2012**

Oben im Bild ist der Bagger sichtbar, der an der Simme das ganze Gerinne aufweitete. (Renat. Etappe II).

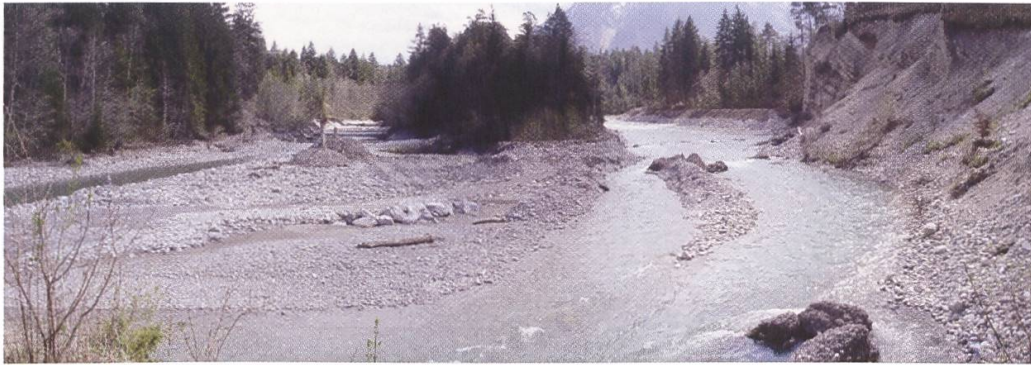
**18. April 2012**

Rechts oben im Bild sieht man bereits das renaturierte und fertig aufgeweitete Flussbett der Simme.

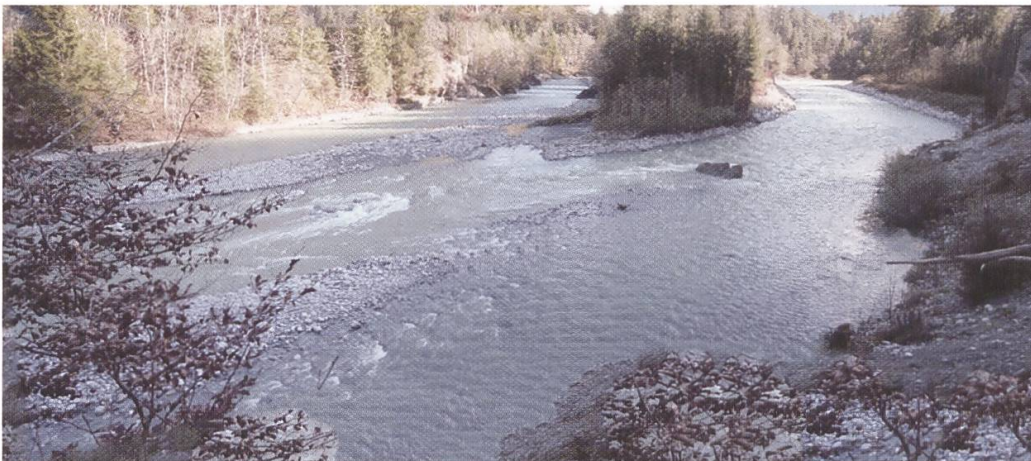
**23. August 2013**

Seit einem Jahr hat sich in der Mitte eine deutliche Rinne gebildet. Die Insel in der Mitte ist verschwunden.

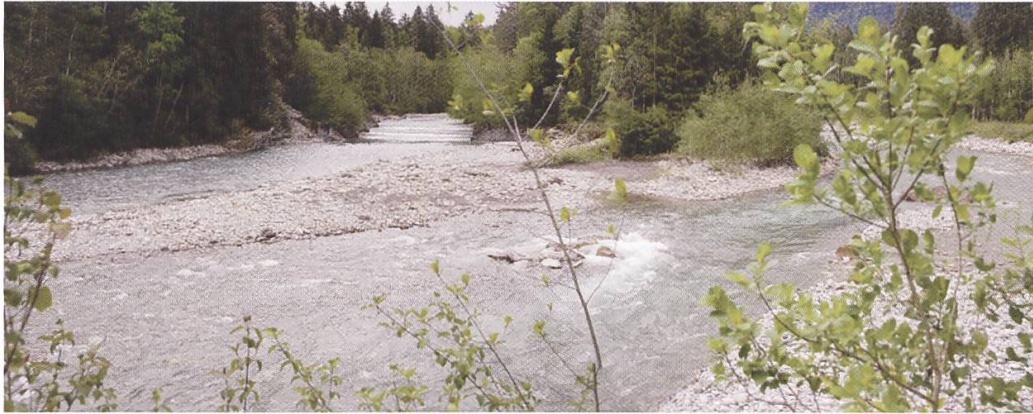
**9. November 2013**

Das Bild zeigt das vor kurzem gerade gelegte Flussbett der Simme. Es scheint, dass an diesem Tag wieder viel Wasser geflossen ist und die Inseln zum Teil wieder überflutet wurden.

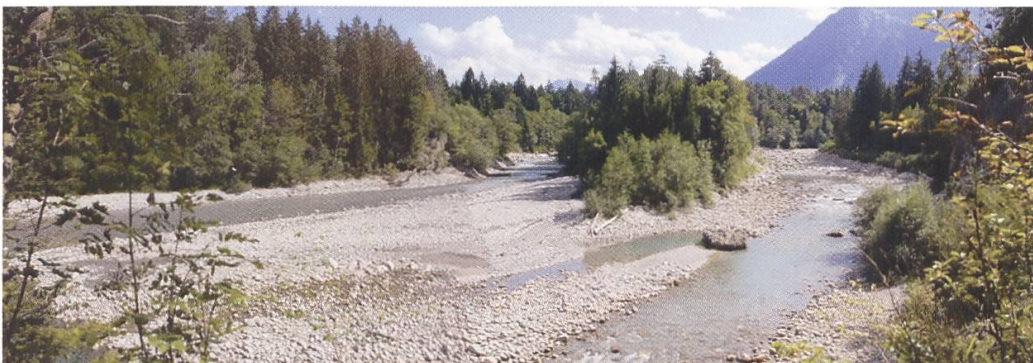
**11. September 2015**

Während der letzten 2 Jahre wurden die Kiesbänke und das Schuttgebiet wieder ausgeebnet. Die Malmkalksteine sind weiter flussabwärts transportiert worden und zum Teil wieder abgesunken.

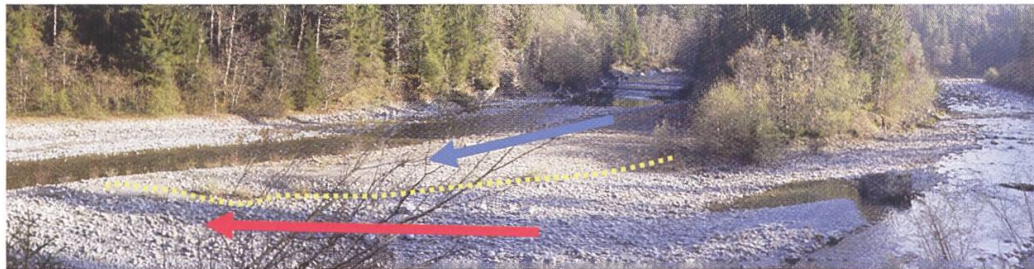
**23. November 2019**

Dieses Jahr hat es schon Ende Oktober geschneit, so bringen Simme und Kander nicht mehr viel Wasser. Entlang der Wasser-Berührungslinie der beiden Flüsse wachsen neue Sträucher aus den Samen der Büsche, die oberhalb des Zusammenflusses stehen. Grosse Veränderungen der Schuttablagerungen gegenüber der Situation meines letzten Fotos vom 23. Februar 2019 sehe ich nicht.

Die gelbe Linie zeigt die Berührungslinie beider Wasserströme. Unterschiedlich sind auch die Geröllgrössen und die Gesteinsfarben.

Wenn die beiden Flüsse mehr Wasser bringen, scheint entlang der gelben Linie eine kleinere

Fliessgeschwindigkeit zu herrschen, sodass die feineren Sedimente liegen bleiben, in denen die Samen keimen können. Anscheinend gab es dieses Jahr kein Hochwasser, sodass die jungen Pflanzen nicht fortgeschwemmt wurden.

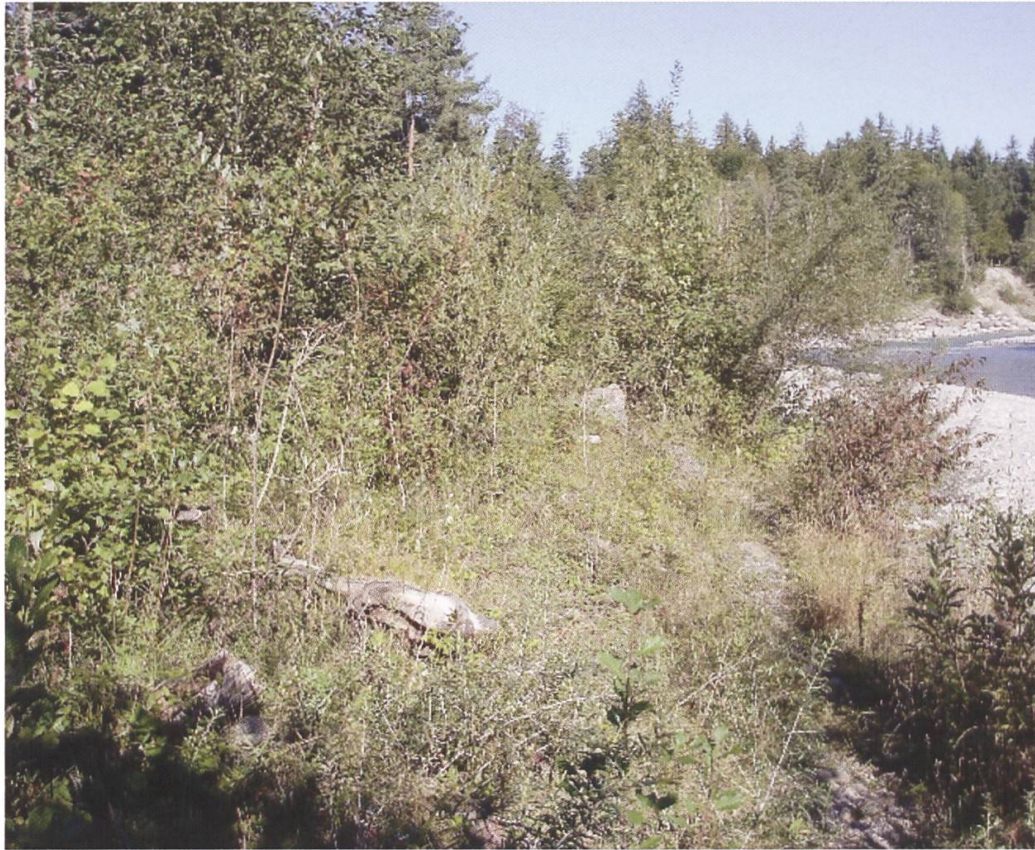
**16. September 2012**

Die Blockrampe verhindert die Erosion, das Wasser fließt jedoch immer mehr dem linken Ufer entlang.

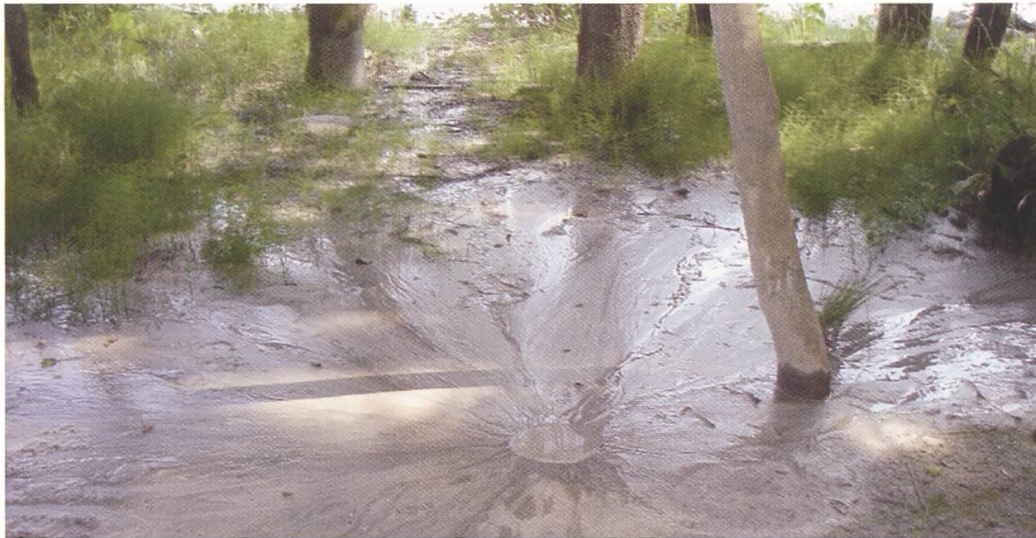
Plötzlich begegne ich einem Wasserloch, aus dem sehr feines Material ausgeschwemmt wird. Am Ufer ist eine Lehmschicht sichtbar, durch die das Wasser von oberhalb der Schlucht nicht weiterfließen kann und darum hier an die Oberfläche tritt. Wären wir hier im Yellowstone National Park, könnte man meinen, wir hätten einen Geysir vor Augen. Auch nach längerer Zeit des Beobachtens hat er nie heisses Wasser ausgespuckt, nur spärlich kaltes Wasser.

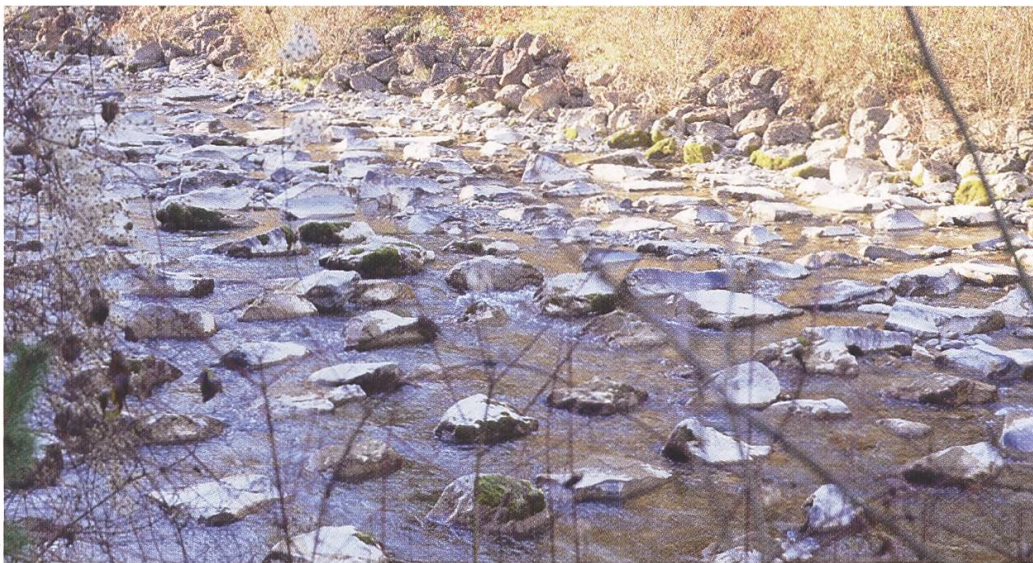
**9. Dezember 2019**

Eine Blockrampe unterhalb der Holzbrücke bei wenig Wasser. Zweite Etappe.

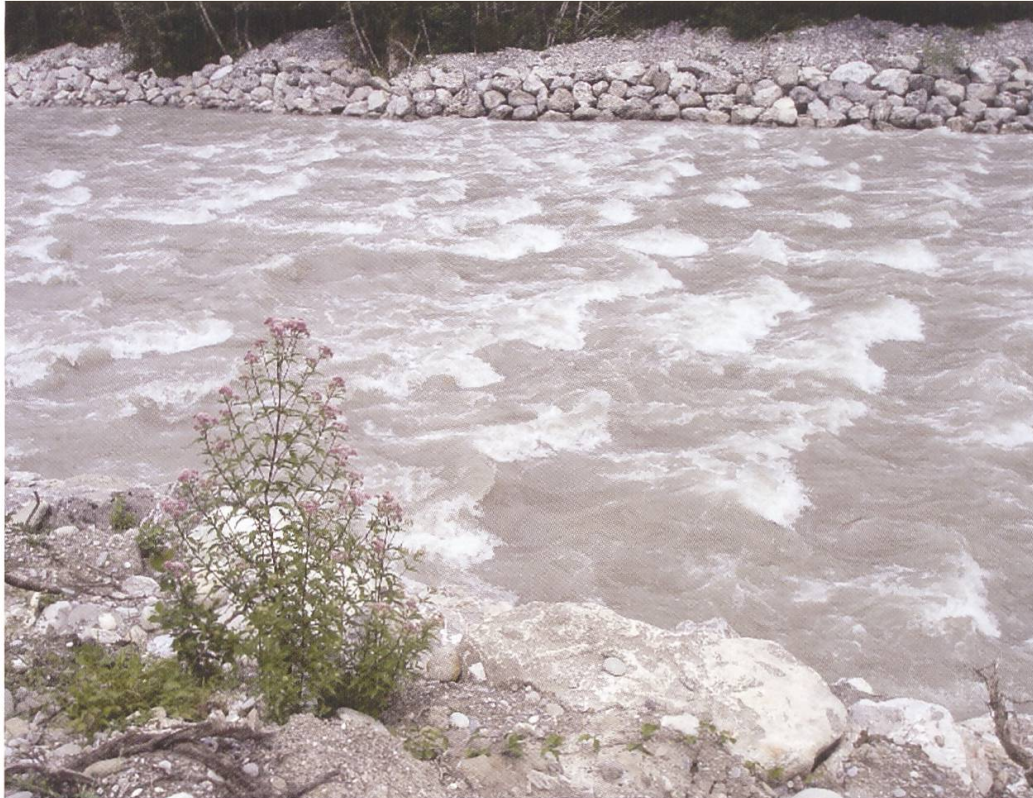
**4. August 2005**

Die Blockrampe, erste Etappe, etwas oberhalb meines Standortes wird überflutet und reduziert die Fließgeschwindigkeit.

Nachdem ich 2008 den Projektbeschrieb gelesen hatte, verglich ich meine früher gemachten Fotos mit neueren Aufnahmen. Nach dem Hochwasser 2005 beschloss ich, die Situation und das Verhalten der Blockrampe zu verfolgen. Ich habe immer eine Aufnahme flussaufwärts und eine zweite flussabwärts gemacht.

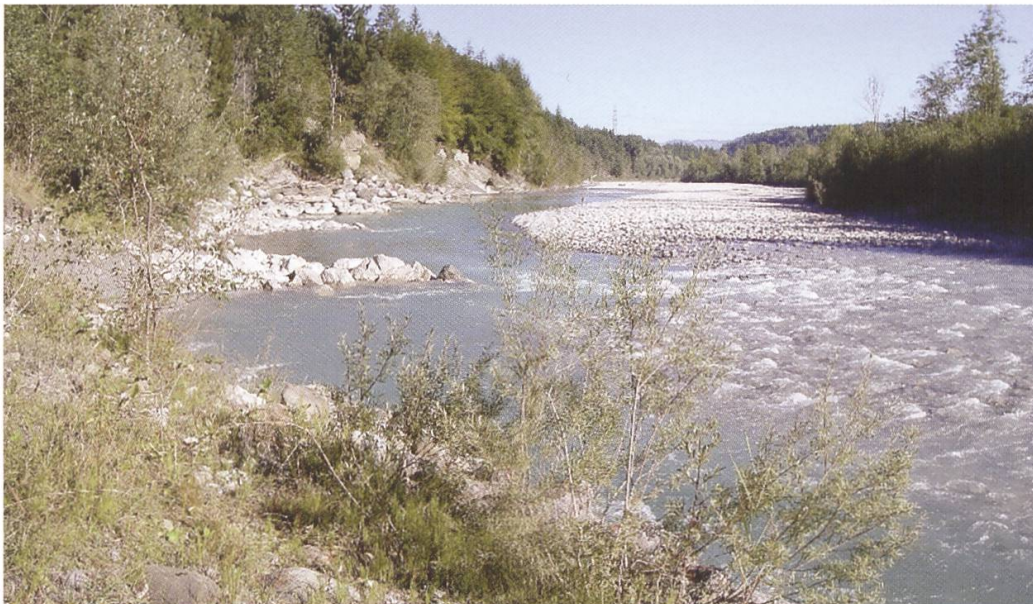
**16. September 2012**

Blick flussabwärts. Die Blockrampe verhindert die Erosion, sodass das Wasser freier links vorbei fließt.

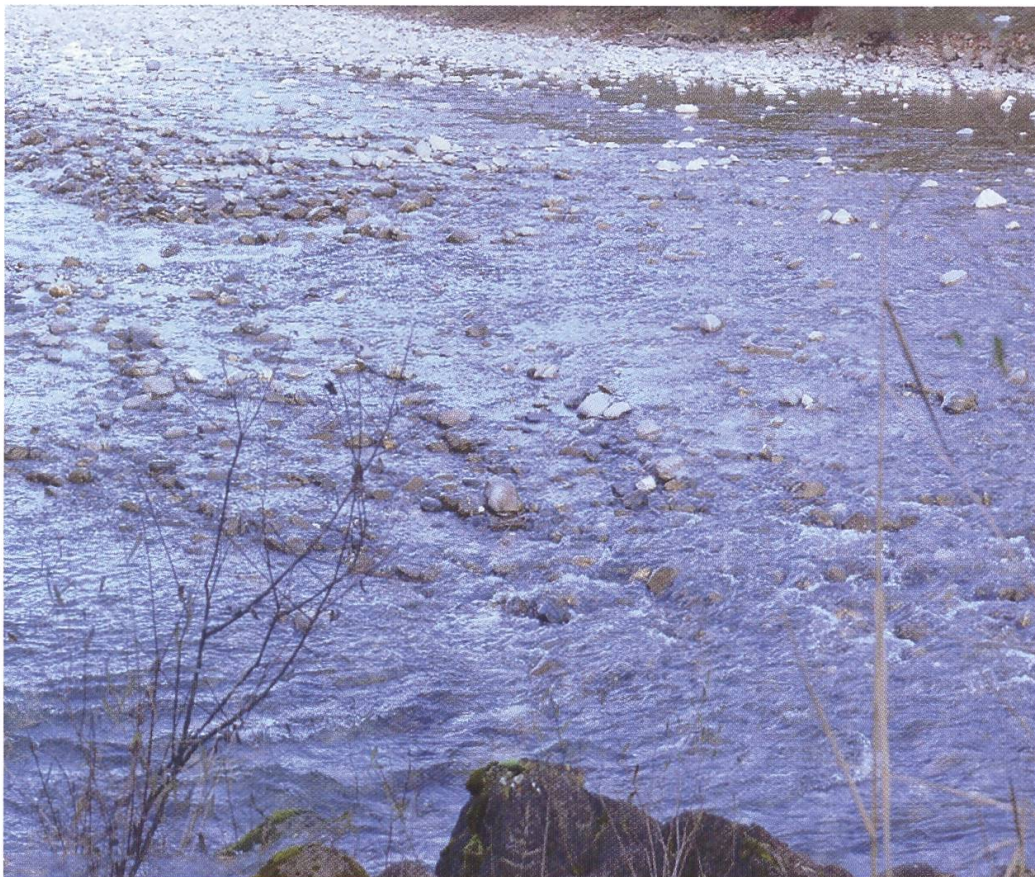
**25. November 2019**

Blick flussabwärts. In der Mitte des Bildes ist die überdeckte Blockrampe noch knapp sichtbar.

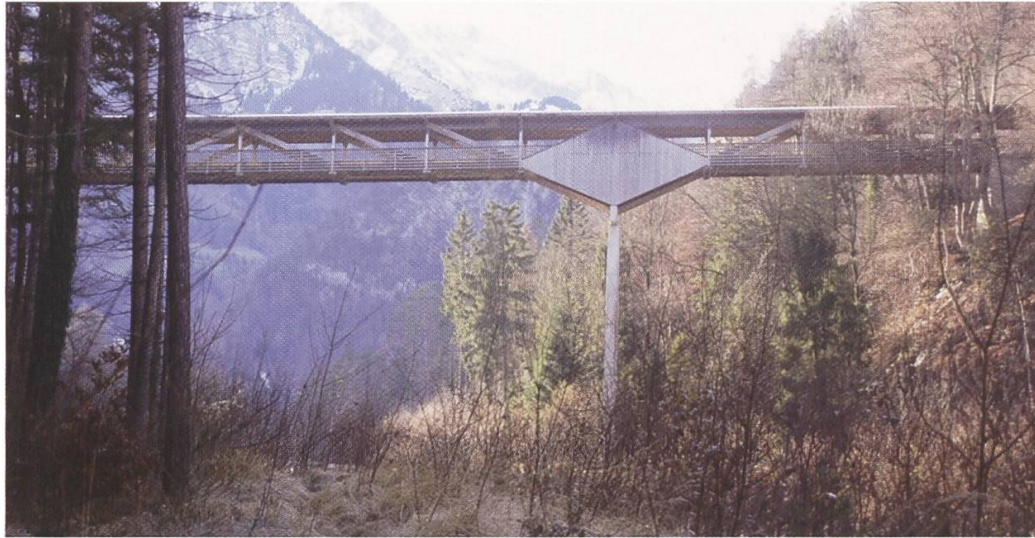
Längste freigespannte Holzbrücke in der Schweiz

Projekt-Verfasser: Karl Gärtel, Bau Ing. TH Wien. Büro in Uetendorf am Fliederweg 75.  
Die 108m lange Brücke auf 2 Betonpfeilern, Höhe je 23 m, Traglast: 60 Tonnen,  
kostete 2,7 Mio. Franken. Baubeginn: Sept. 1988, Eröffnung August 1989.

Verwendetes Holz-Baumaterial: 48 m<sup>3</sup> Lärche, 80 m<sup>3</sup> Tanne, 98 m<sup>3</sup> Brettschichtholz,  
17 m<sup>3</sup> Kertoup-Furnierholz. Für die Dachabdeckung wurde nicht rostendes  
Titanblech verwendet. Fahrbahnbreite 3,5 m.

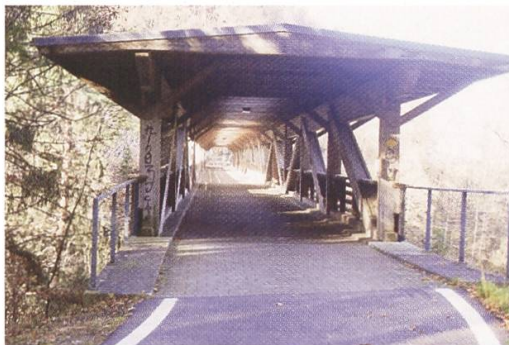
Querschnitt durch die Brücke.  
Merkmal: Weit auskragendes Dach  
als Witterungsschutz

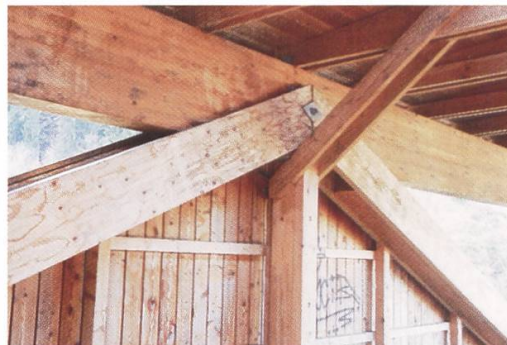
Knoten-Verband über der Stütze
