**Artikel:** Die Geschichte der Stegweide : Baugeschichte und Bauanalyse eines Bauernhauses im Berner Oberland  
**Autor:** Wendler, Claudia  
**DOI:** <https://doi.org/10.5169/seals-1095871>

## Die Geschichte der Stegweide

### Baugeschichte und Bauanalyse eines Bauernhauses im Berner Oberland

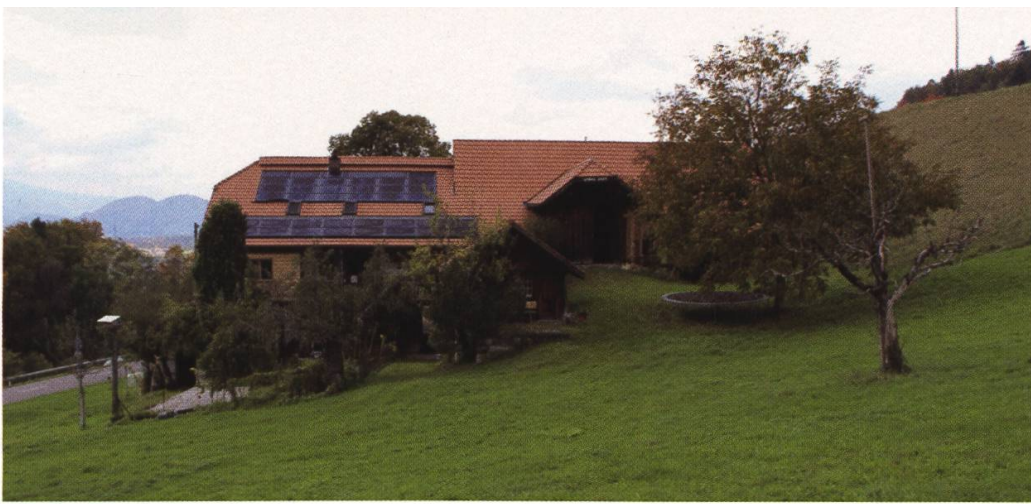
Stegweide von der Seite

Die Abbildung oben zeigt die Stegweide von Südosten. Es ist schwierig, ein Bild mit allen Stockwerken zu erhalten, da das ganze Haus von Bäumen umgeben ist.

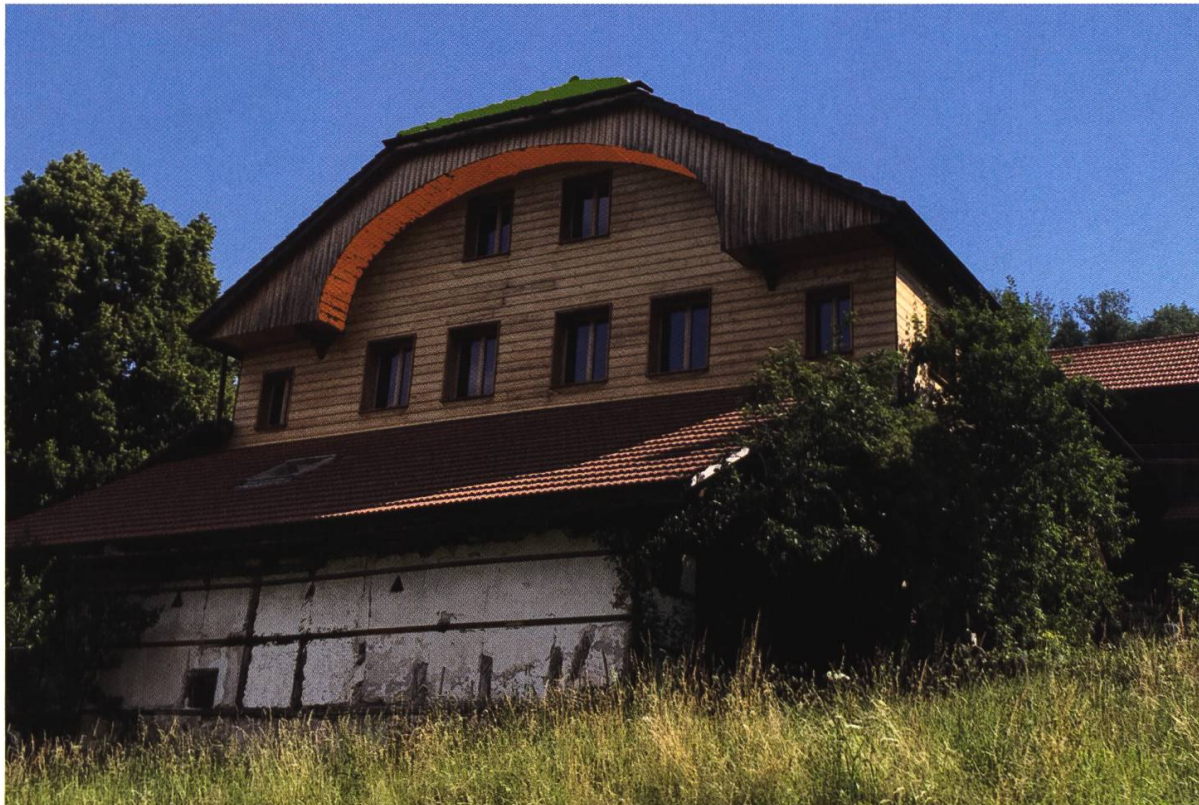
Beim Giebelvordach der Stegweide handelt es sich um ein schwebendes Fachwerk mit einer Bogenlinie, auch Ründi genannt (rot eingezeichnet), und Hän-gesäulen mit einer Bugspitze oder einem Krüppelwalmdach (grün eingezeichnet). Dies ist bereits weitaus dekorativer als nur das reine Vordach zum Schutz des Gebäudes. So hebt sich das vorgebaute Fachwerk von der Giebelwand ab und das Schlagschattenspiel (Schatten unter Ründi) gibt ebenfalls vorzügliche Wirkungen.<sup>2</sup> Oftmals wird auch mit farblicher Behandlung nachgeholfen; das ist aber hier nicht der Fall.

Stegweide von vorne

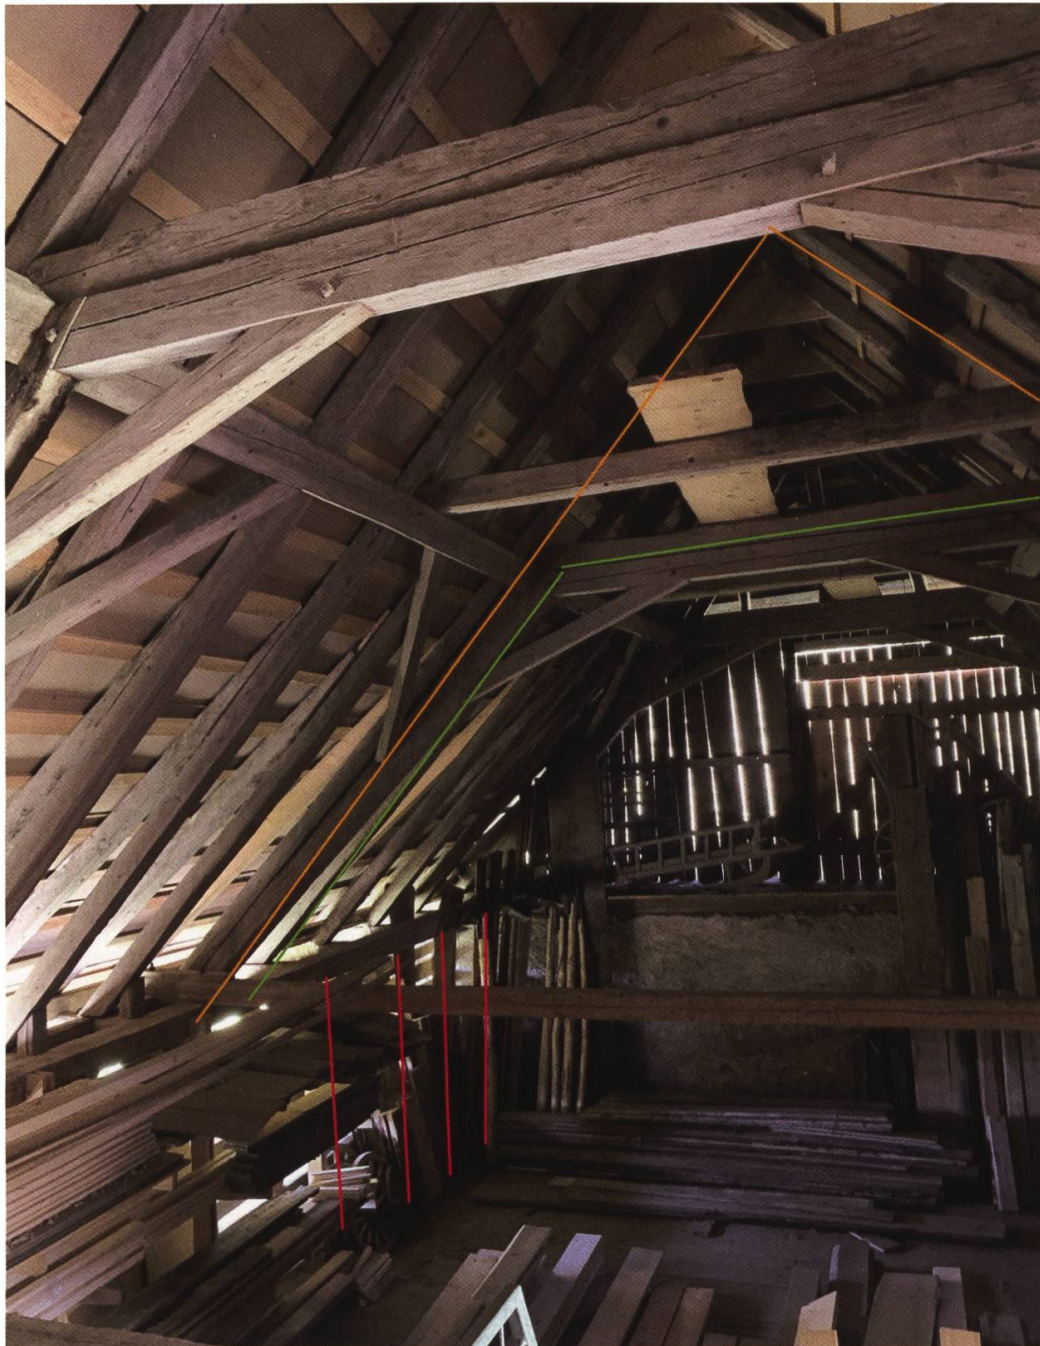
Konstruktion Stegweide

Wenn die Sparren nicht bis auf das Dachgebälke geführt werden, sondern auf kurzen Pfosten am Dachfuss aufliegen, so liegt ein Kniestockstuhl vor (rot eingezeichnet auf der Abbildung der vorherigen Seite). Dieser bietet im Allgemeinen das Gleiche wie ein gewöhnlich liegender Stuhl, doch verlaufen die Bundsparren (orange eingezeichnet) parallel zu der restlichen Dachkonstruktion, weil hier die Streben tiefer angesetzt wurden. Bei der Stegweide ist genau diese Konstruktion zu erkennen. Grün eingezeichnet ist der liegende Binder, der die Hauptlast der Konstruktion trägt.

Dies hat auch zur Folge, dass die zur Längsversteifung nötige Anbringung von Bügen zwischen der Zange und der Strebe einerseits und der Zwischenpfette andererseits sich etwas anders als die gewöhnliche Form gestalten. Diese Konstruktionseinheit findet man in der Stegweide. Diese spezielle Art wird Klauenbug genannt (in der linken unteren Abbildung rot eingezeichnet). Ein Klauenbug ist daran zu erkennen, dass er nicht parallel zum Rest des Daches steht, sondern leicht geneigt ist (grün eingezeichnet).

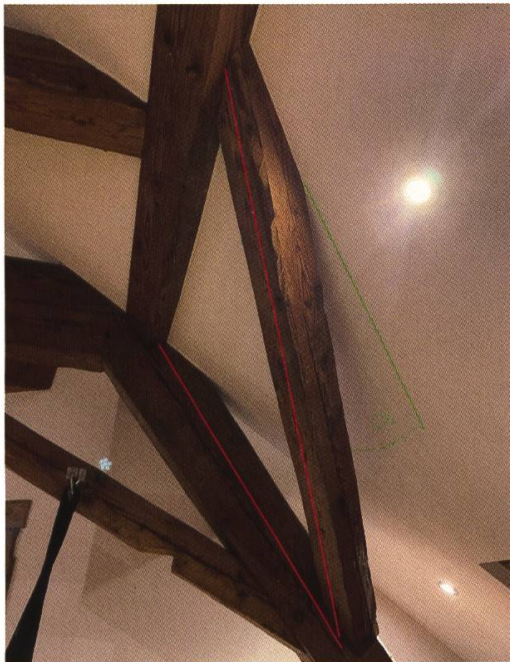
Klauenbug

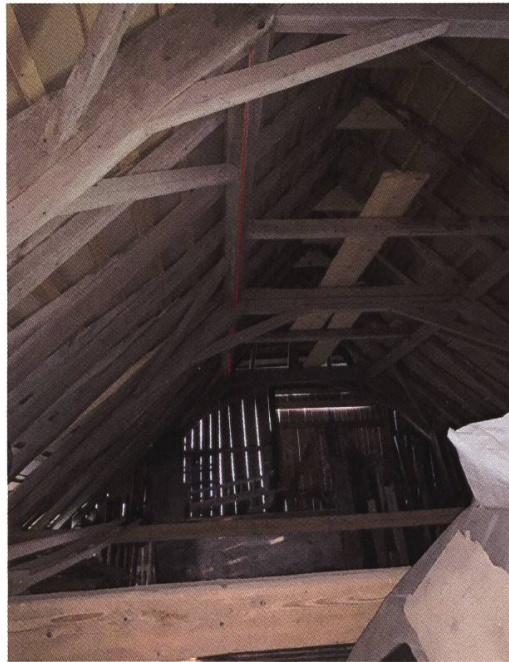
In der rechten Abbildung wird die Abwesenheit eines Firstbalkens deutlich. Das kann als erstes Indiz für eine Sparrendach-Konstruktion gesehen werden. Neben dem Sparrendach gibt es noch das Pfettendach; die Pfetten, die dieser Konstruktion den Namen geben, sind Balken, welche die Konstruktion

Firstbalken Scheune

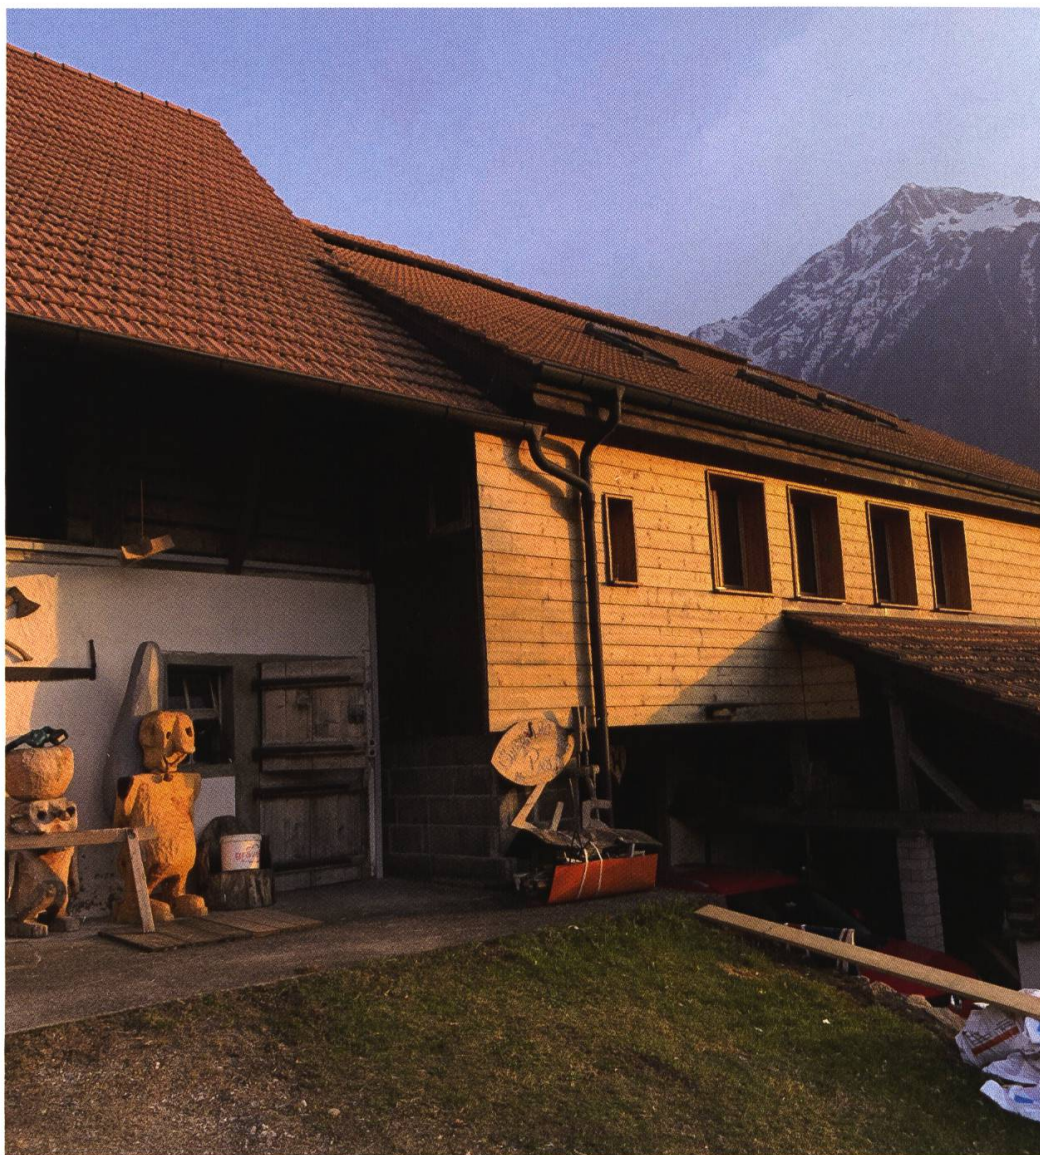
Übergang von der Scheune in den Wohnteil

Ein weiterer Punkt, der die Konstruktion betrifft, sind die unterschiedlichen Dachschrägen der Scheune und des Wohnteils.

Die Frage kam auf, ob die zwei Teile gleich konstruiert wurden oder nicht. Um das zu erkennen, ist es von Vorteil, die ganze Konstruktion zu sehen. Anders als die Scheune wurde der Wohnteil umgebaut und «verpackt», was zur Folge hat, dass man nicht mehr jede Sparre erkennen kann. Die Beurteilung der Konstruktion mit Benno Furrer ergab, dass es sich mit grösster Wahrscheinlichkeit um den gleichen Aufbau handelt. Was noch offen bleibt, ist der Grund für die unterschiedliche Dachneigung. Es gibt verschiedene Erklärungsansätze. Es könnte beispielsweise sein, dass die Beschaffenheit des Terrains eine andere Neigung verlangt. Das schliesse ich aus, weil bei vielen Vergleichshäusern die Steigung des Geländes etwa gleich ist und keines dieser Häuser unterschiedliche Dachneigungen hat. Es wäre auch möglich, dass die beiden Teile zu unterschiedlichen Zeiten gebaut wurden. Um dies genauer herauszufinden, werden als nächstes die Abbundmarken untersucht.

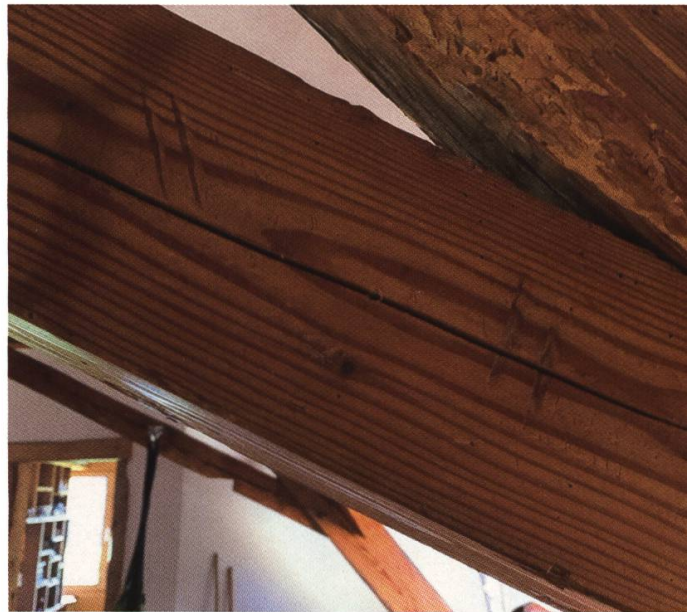
In den Abbildungen auf der folgenden Seite sind typische Abbundmarken der Stegweide zu erkennen. Diese ziehen sich zusammenhängend fort bis ans Ende der Konstruktion des Wohnteiles.

Abbundmarken im 2.Obergeschoss und im Estrich

Etwas Ungewöhnliches ist auf der linken Abbildung zu erkennen: Eine ungewöhnlich lange Abbundmarke zieht sich über einen Querbalken im Estrichbereich. Unklar ist der Nutzen, nirgendwo sonst kommt eine ähnlich lange Zahlenreihe vor.

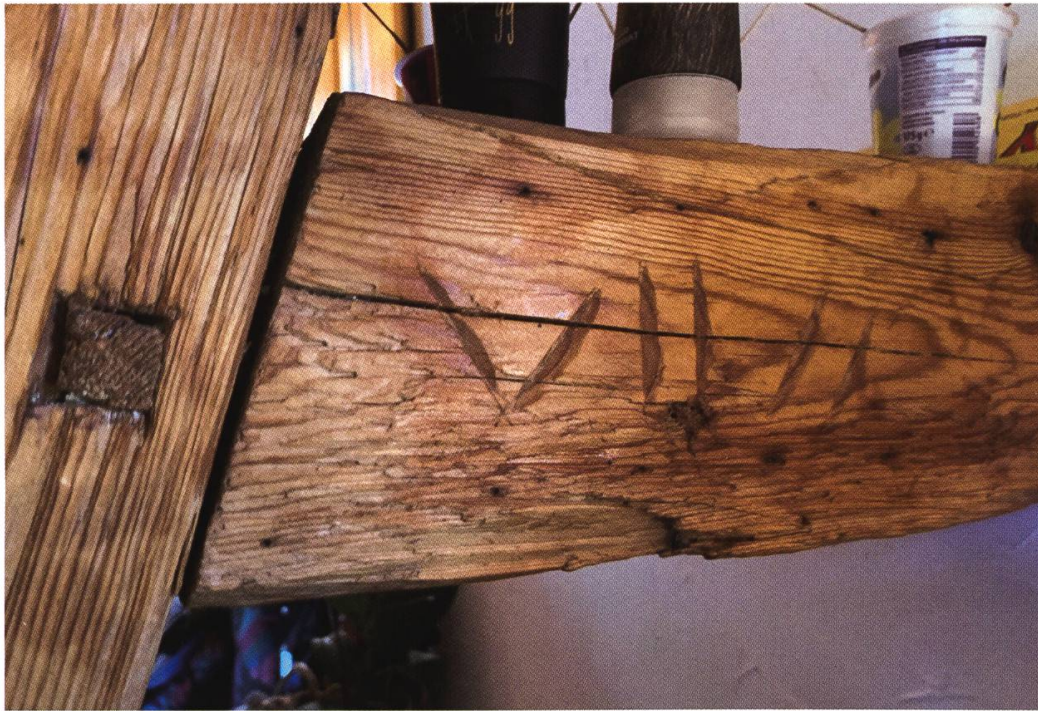
Eine weitere offene Frage fand man im ersten OG im Schlafzimmer 1 (Abbildung auf der folgenden Seite). Würde gleich gezählt wie im zweiten OG, müsste dies V, also 5, sein. Hier ist entweder 7 oder 9 gemeint, addiert man die Striche dazu. Die zwei einzelnen Striche am rechten Rand könnten auch

Abbundmarke im Schlafzimmer 1

eine Stockwerk-Angabe sein, was aber keinen Sinn ergeben würde, da sich der Balken im ersten OG befindet. Zugleich ist es das einzige V-Symbol. Mehrheitlich wurden diese nämlich vermieden und nur X (10) und danach I (1) angegeben. Eine Erklärung ist, dass beim Umbau dieses Zimmers ein nicht dorthin gehörender Balken verwendet wurde. Diese Theorie wird unwahrscheinlich, wenn der Holznagel links im Bild betrachtet wird. Solche Nägel wurden während des Umbaus nicht mehr verwendet. Zudem sagt der für den Umbau zuständige Zimmermann, dass er sich nicht erinnert, diesen Balken gebraucht zu haben. Es bleibt wohl ein weiteres kleines Geheimnis der Stegweide.

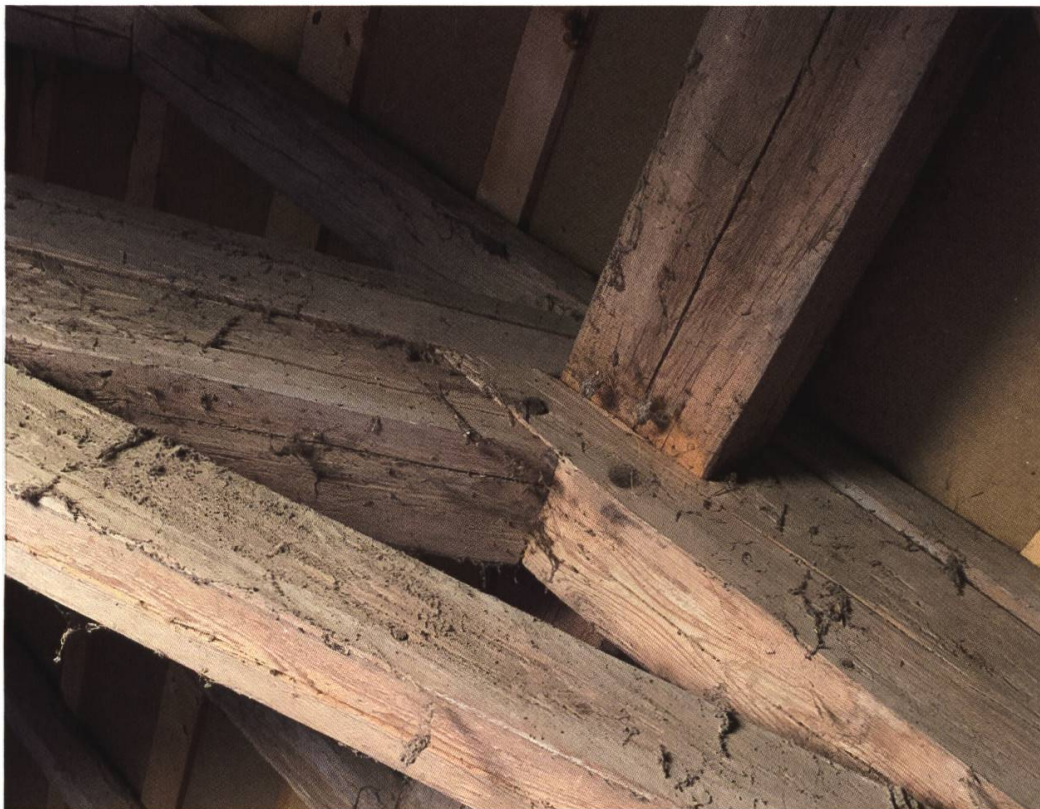
Die Abbildung unten zeigt Holznagelverbindungen, die im Gegensatz zum Dübel sichtbar sind. Holznägel sind runde oder kantige, schwach zugespitzte

Beispiel für Holznagelverbindungen

Holzstäbe verschiedener Stärke und Länge. Sie verbinden zwei verbohrte Balken und werden mit kräftigen Schlägen eingearbeitet. Weiches und dehnbares Holz eignet sich gut dafür.

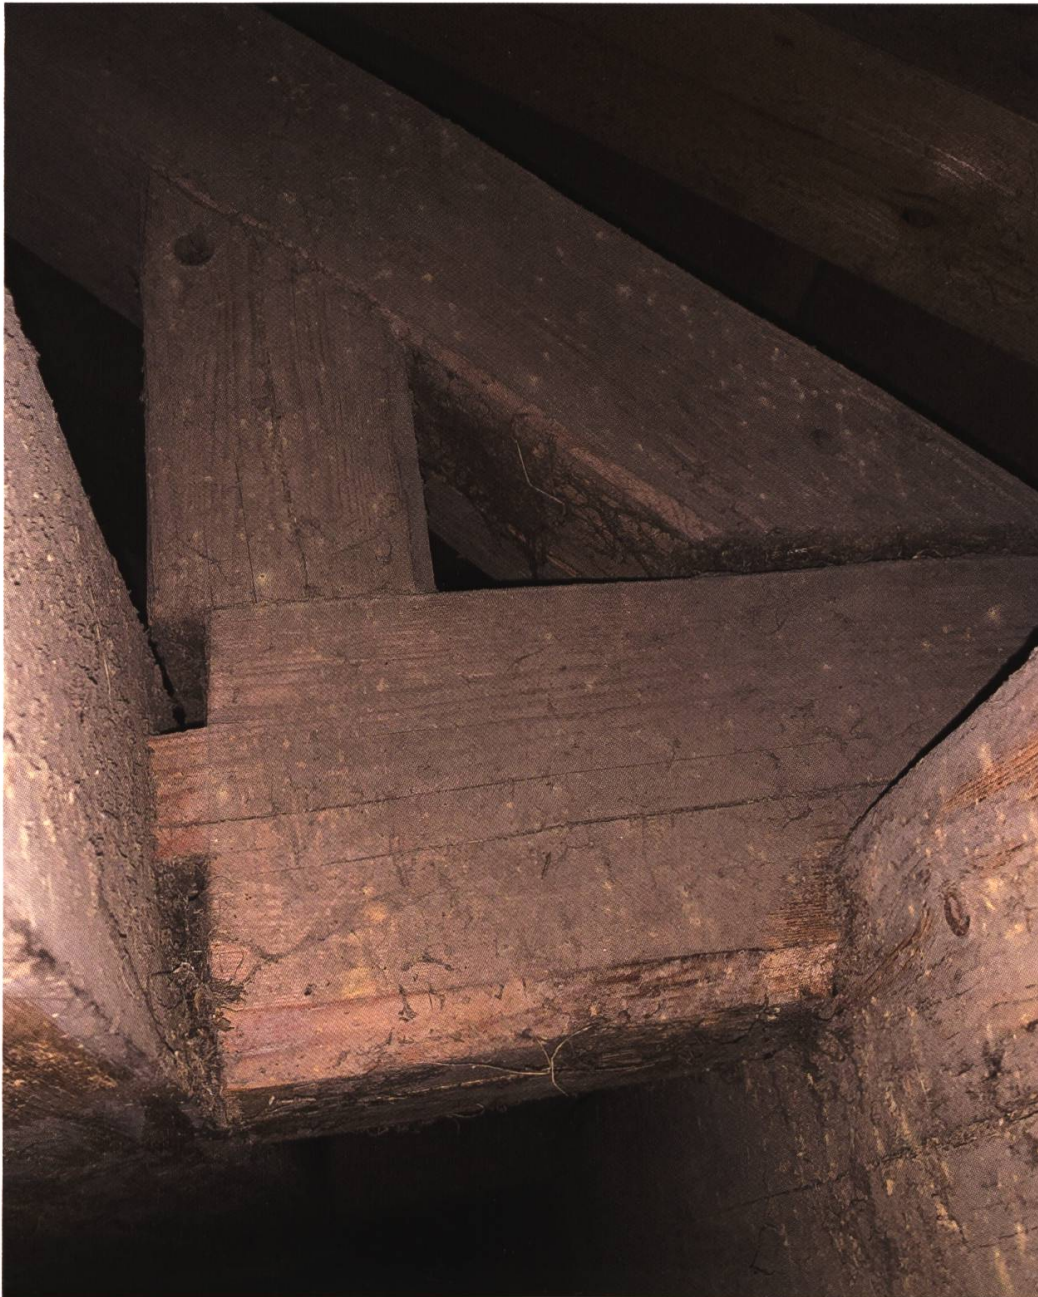
Die Verzapfungen (links im Bild der folgenden Seite rot eingezeichnet) sind einen genaueren Blick wert. Verzapfungen zählen zu den meistverwendeten Verbindungen; sie kommen meistens da vor, wo die zwei zu verbindenden Hölzer in T-Form zueinander stehen oder eine Ecke bilden. Die Zapfen-Verbindungen sind gewöhnlich beidseits oder mindestens auf einer Seite, die dann Bundseite heisst, bündig. Die Verzapfungen werden ebenfalls häufig verbohrt. Hier scheint dies nicht der Fall zu sein, da keine Holzschrauben oder Bohrlöcher zu erkennen sind, und bei den verschiedenen Umbauten kamen ähnliche Verbindungen zum Vorschein, die nie eine Dübel-Verbindung hatten. Zurück zu dem Zapfen im Bild: Es handelt sich um einen einfachen, geraden Zapfen zur Verbindung der Pfosten mit der Pfette<sup>8</sup> (ganz links am Rand sichtbar). Die Zapfenstärke beträgt gewöhnlich einen Drittel der Stärke des senkrechten Holzes, die Zapfenhöhe dagegen einen Drittel der Stärke des horizontalen Holzes.

Zapfenverbindung in der Scheune

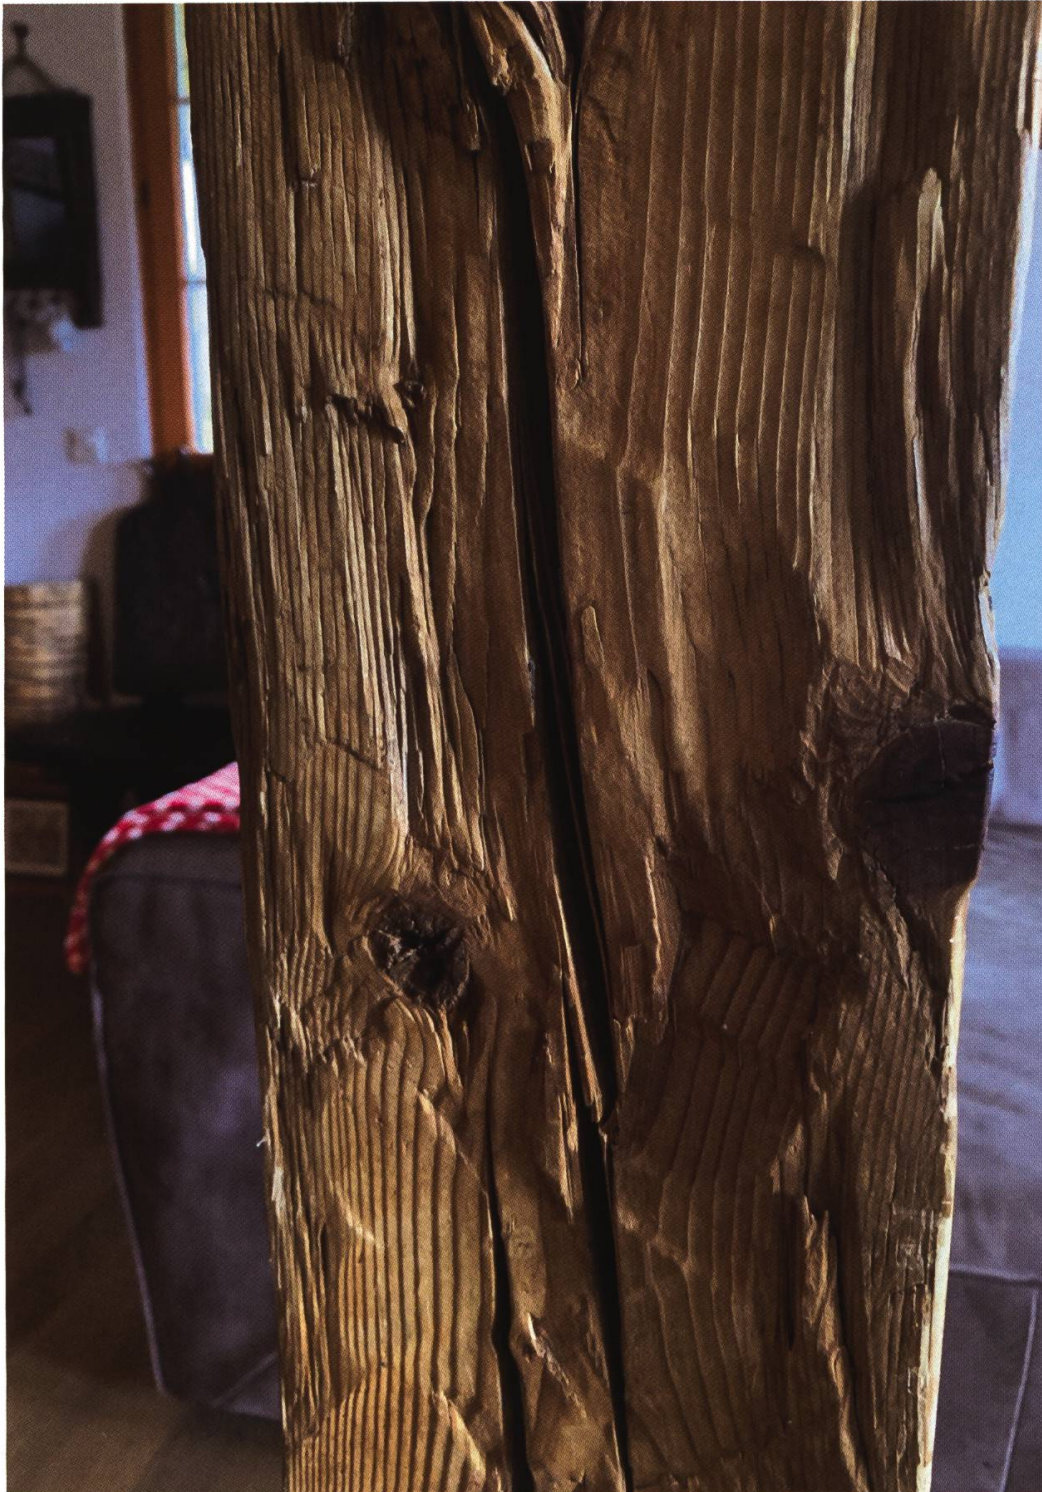
Der Balken in der folgenden Abbildung zeigt deutlich Spuren von einem Beilschlag. Erstaunlicherweise wurden diese Kanten ziemlich eben und flach bearbeitet, manchmal sind aber trotzdem tiefe Einbuchtungen von einem zu starken Schlag zu erkennen.

Beilspuren

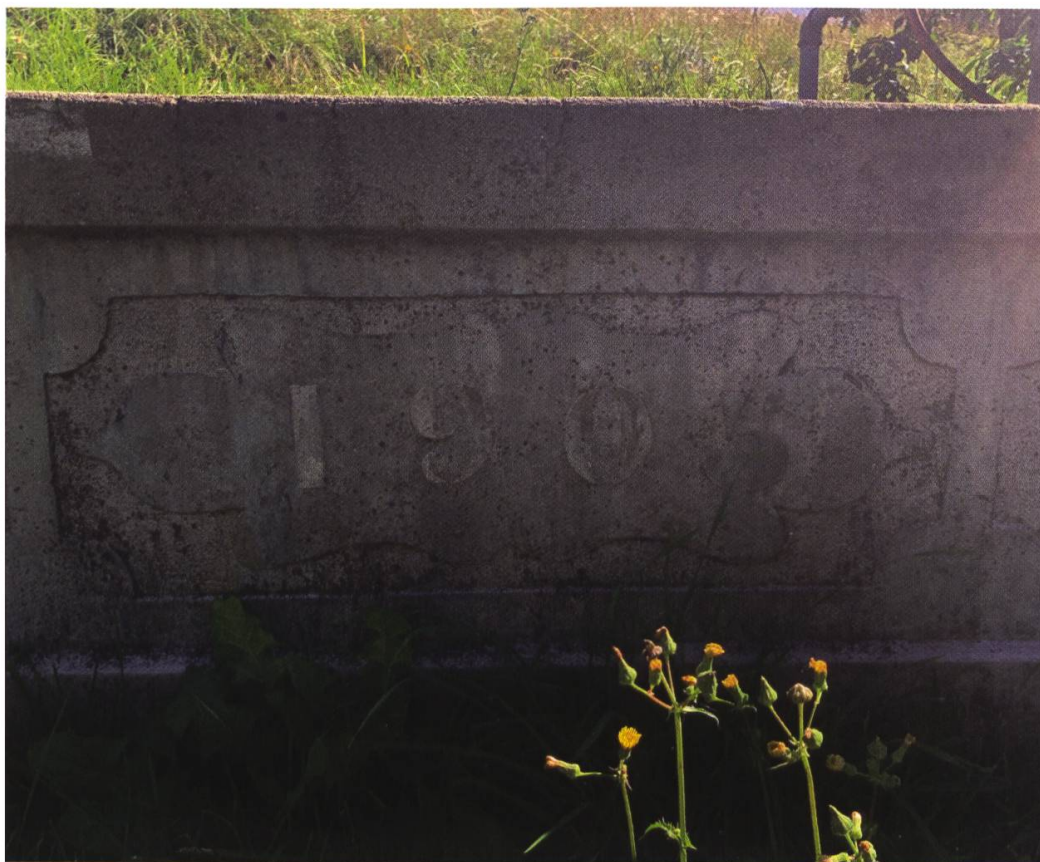
Eine Jahreszahl konnte im Umschwung der Stegweide gefunden werden. An der Seite der Einfahrt steht ein alter Brunnen mit der Inschrift 1905.

Inschrift «1905» am Brunnen der Stegweide

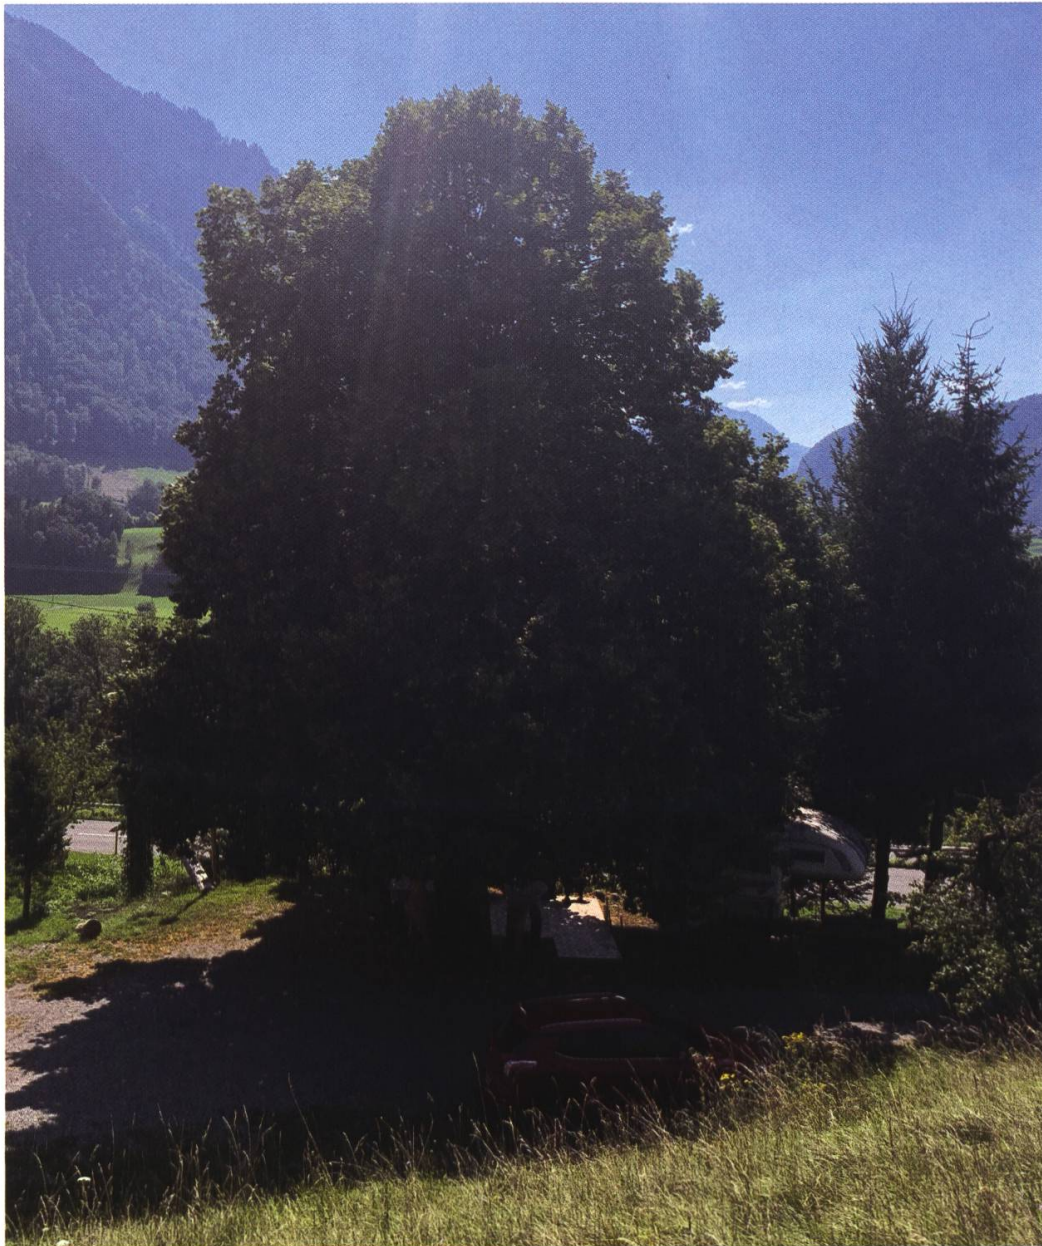
Die alte Linde der Stegweide

Eine Radiokarbon-Datierung des Baums kommt nicht in Frage. Mit einer alten Holzfällerrechnung kann aber eine ungefähre Altersbestimmung vorgenommen werden, ohne den Baum zu verletzen: Gemessen wird der Baumumfang in einer Höhe von 1 bis 1,5 Meter. Genauer wird es, wenn man den Durchschnitt zweier Messungen auf diesen zwei Höhen benutzt. Der Umfang in Zentimeter wird bei Eichen und Linden mit 0,8 multipliziert. (Bei anderen Baumarten ist wegen unterschiedlicher Wachstumsgeschwindigkeit ein anderer Faktor zu gebrauchen.) Der Mittelwert des Umfangs auf 1 und 1,5 Meter Höhe beträgt bei der Linde in der Stegweide 221 cm.

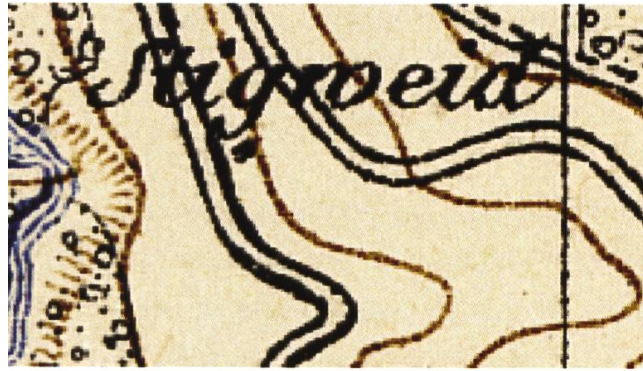
b) Standort der Stegweide auf der Siegfriedkarte (Screenshot Geoportal)  
©swisstopo

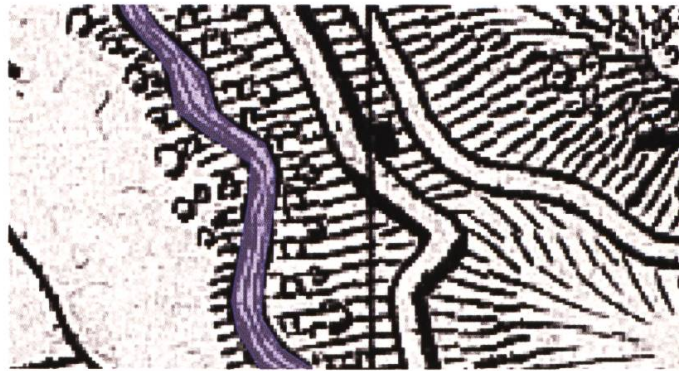
c) Standort der Stegweide auf der Dufourkarte (Screenshot Geoportal)  
©swisstopo

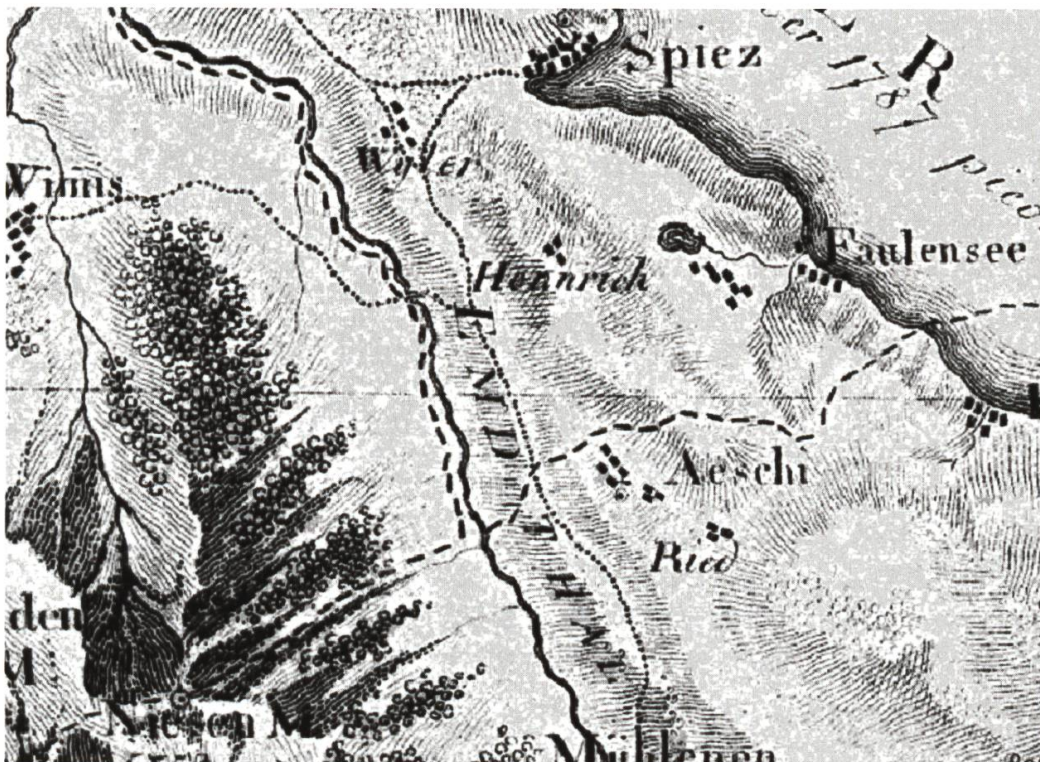
d) Standort der Stegweide im Meyer-Weiss-Atlas (Screenshot Geoportal) ©swisstopo

zwischen 1845 und 1865 publiziert und entstand parallel zum modernen Bundesstaat.

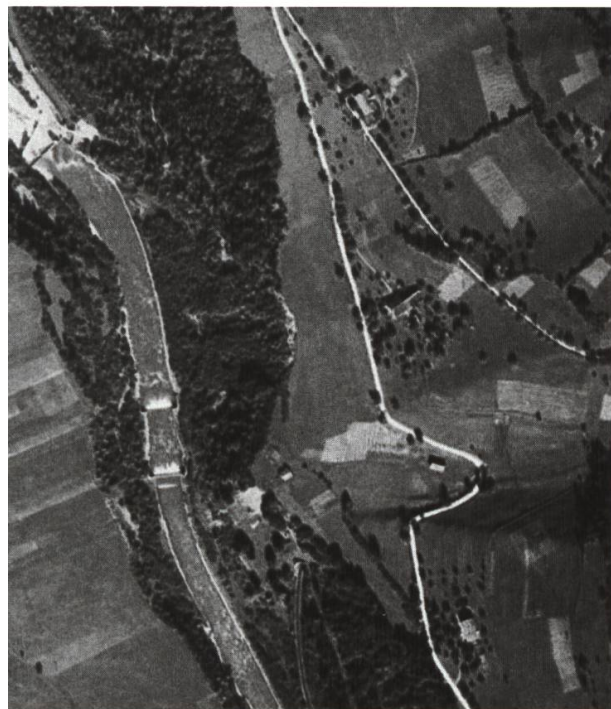
Luftbild der Stegweide von 1926  
(Screenshot) ©swisstopo

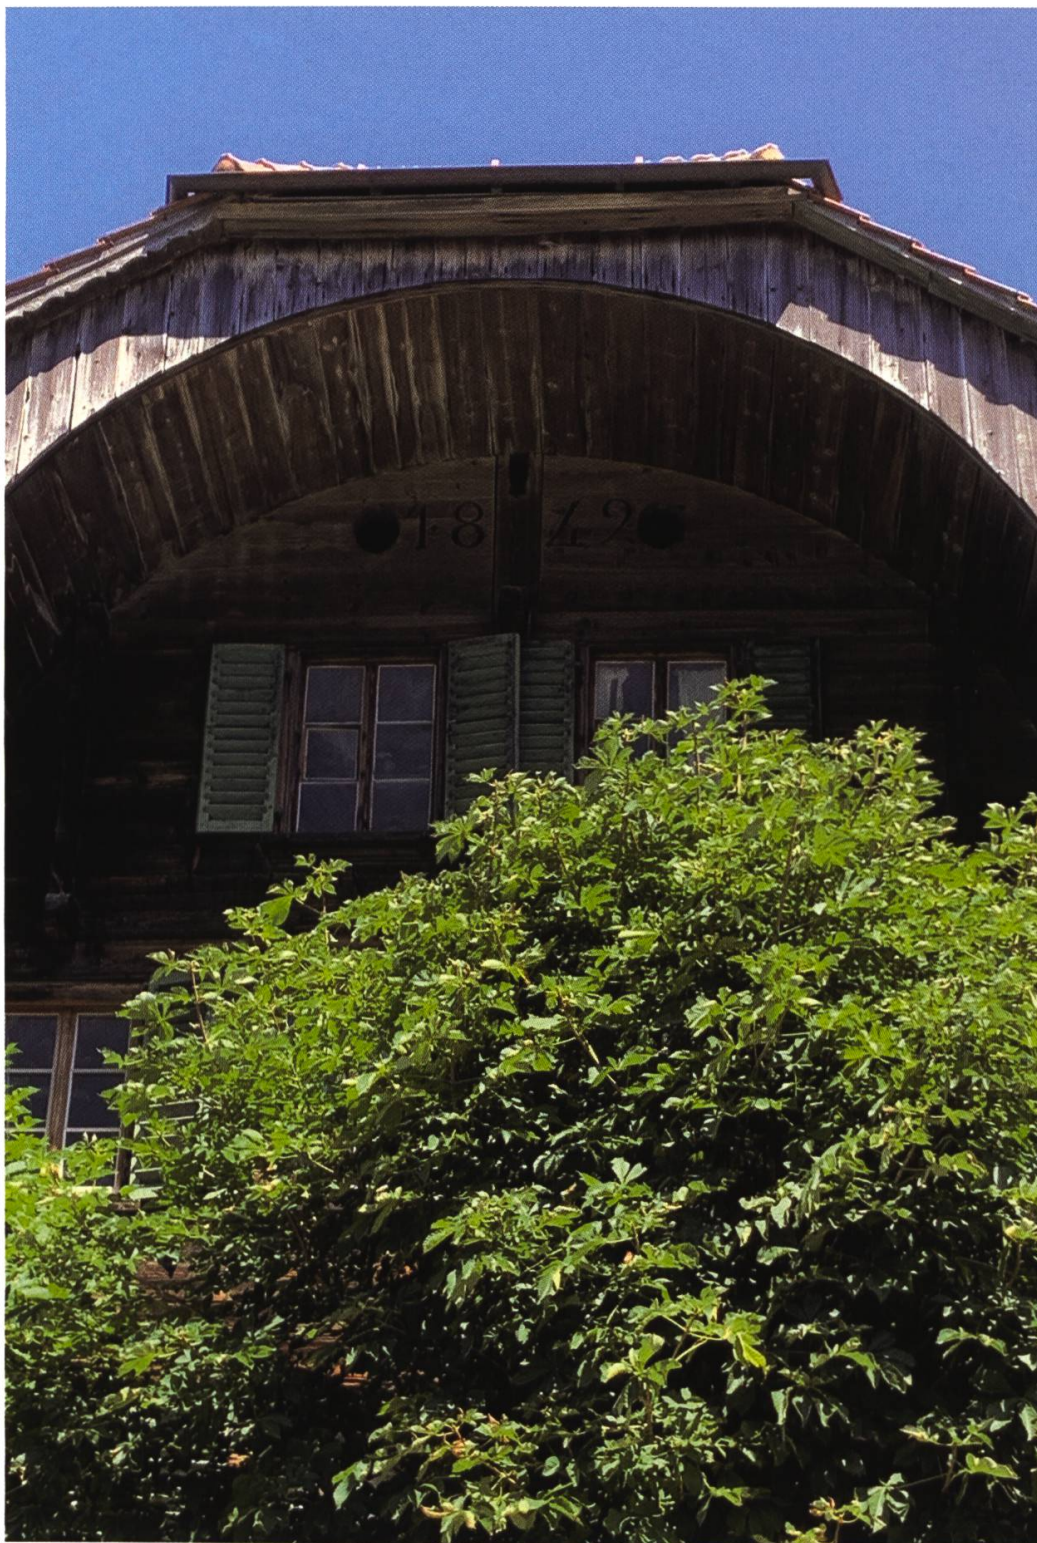
geständerten Stubengeschoss. Der massive Kellersockel sticht ins Auge und verspricht einen gut temperierten Naturkeller im Innern. Ein Krüppelwalmdach und eine geschwungene Ründi schliessen das Dach ab.

Ehemaliges Posthaus

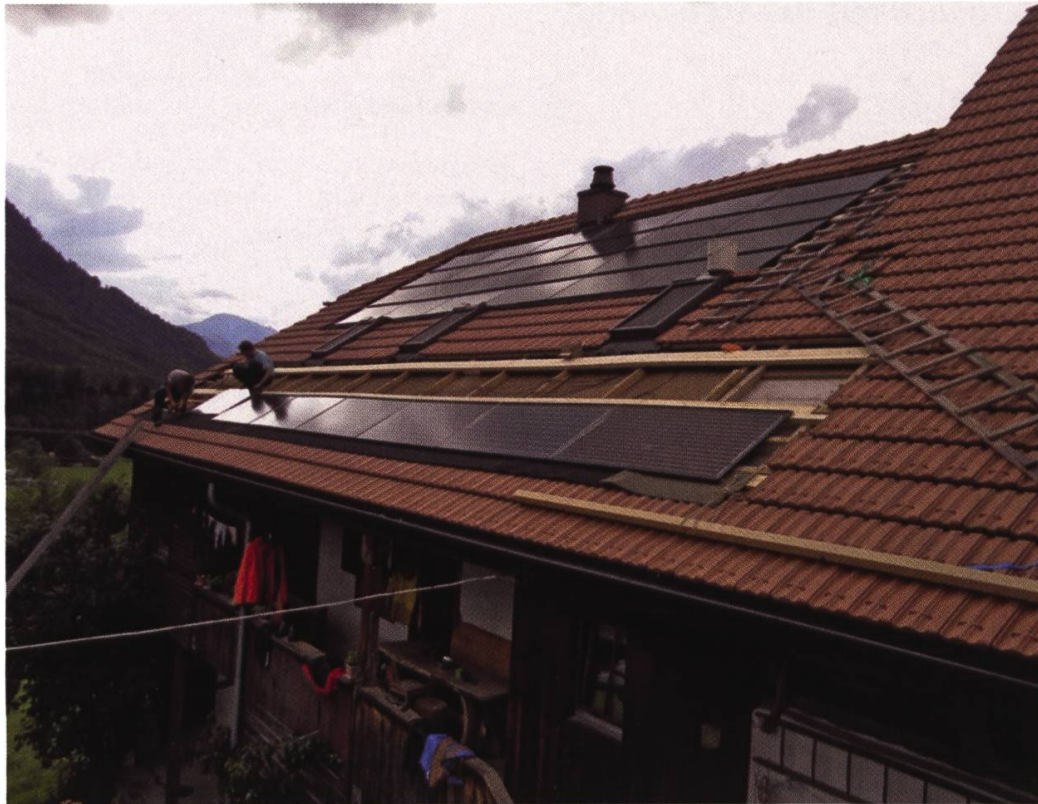
2010 wird eine Photovoltaikanlage installiert (Foto: Heidi Wendler)

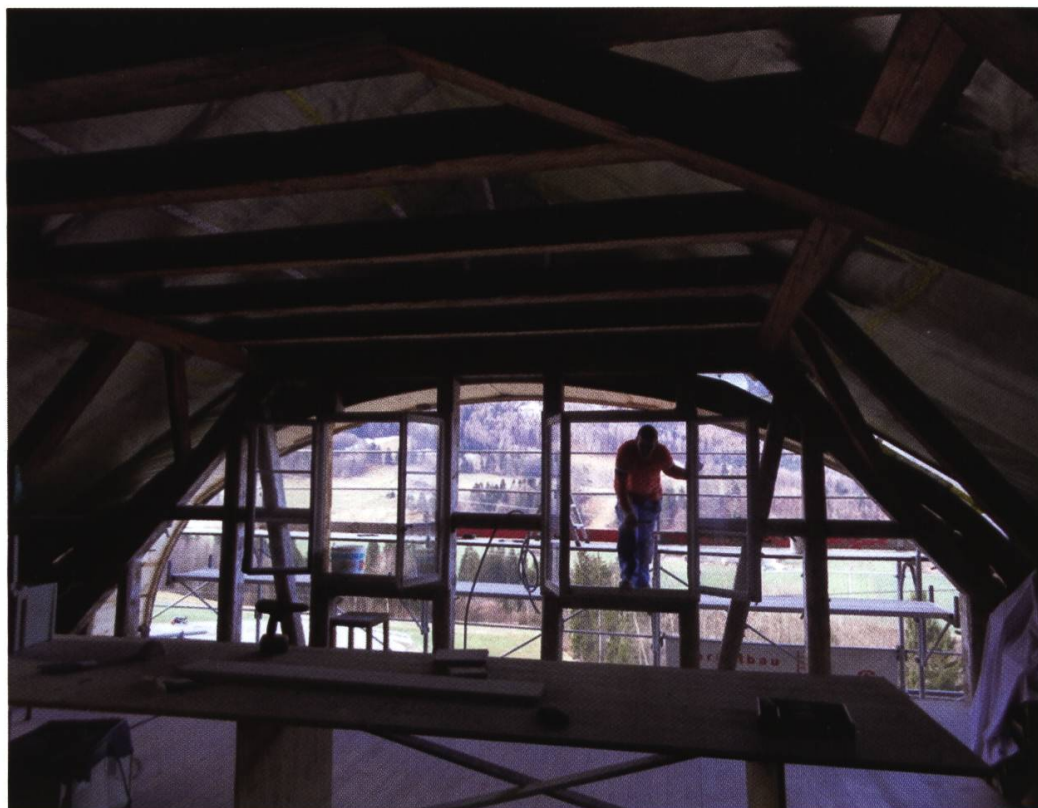
Umbau und Isolation der Fassade 2012 (Foto: Heidi Wendler)
