**Artikel:** Bericht über die Arbeiten am "Bürkli" bei Möhlin 1941

**Autor:** Senti, A.

## Bericht über die Arbeiten am „Bürkli“ bei Möhlin 1941

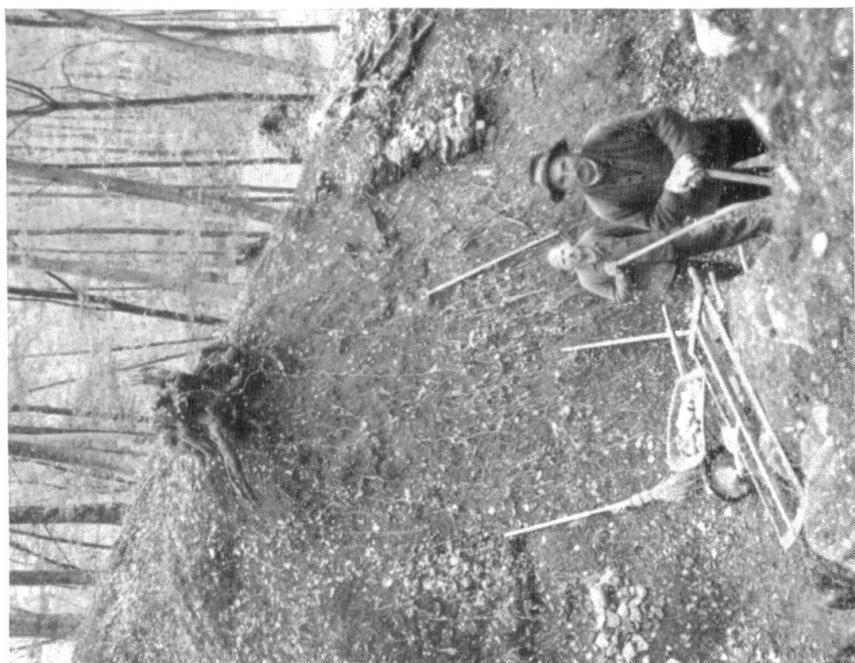
Ostseite des Walleinschnittes  
l. u. r. Mauerspuren vor d. Ausgrabung

zu befürchten sind, solange alles im Boden verborgen bleibt. Unauf-  
schiebbar war die Konservierung des Mauerwerks beim Eingange ge-  
worden, das in den letzten drei Jahren fast ganz verschwunden war.  
Auf der Westseite waren nur noch zwei Sandsteinquader und östlich  
zwei stark verwitterte Mauerköpfe zu sehen. Ältere Leute aus Möh-  
lin bestätigten und ergänzten die Angaben von Burkart und Stehlin,  
indem sie nicht nur vom Abbruch verschiedener Gemäuer zur Gewin-  
nung von Material für Wegbauten gegen Ende des letzten Jahrhun-  
derts berichteten, sondern sich noch an Tür- und Fensterlöcher in ziem-  
licher Höhe der Mauern erinnerten. Nach dem Abbruch der beiden  
Türme müssen die Enden des Walles über die Reste heruntergestürzt  
sein, wobei sie diese zuschütteten. Erst nach Aulistung des Weges zur  
Holzabfuhr stürzten weitere Mauerreste nach, und mit diesem Material  
füllte man den steilen Hohlweg und den tiefen Vorgraben zweckent-

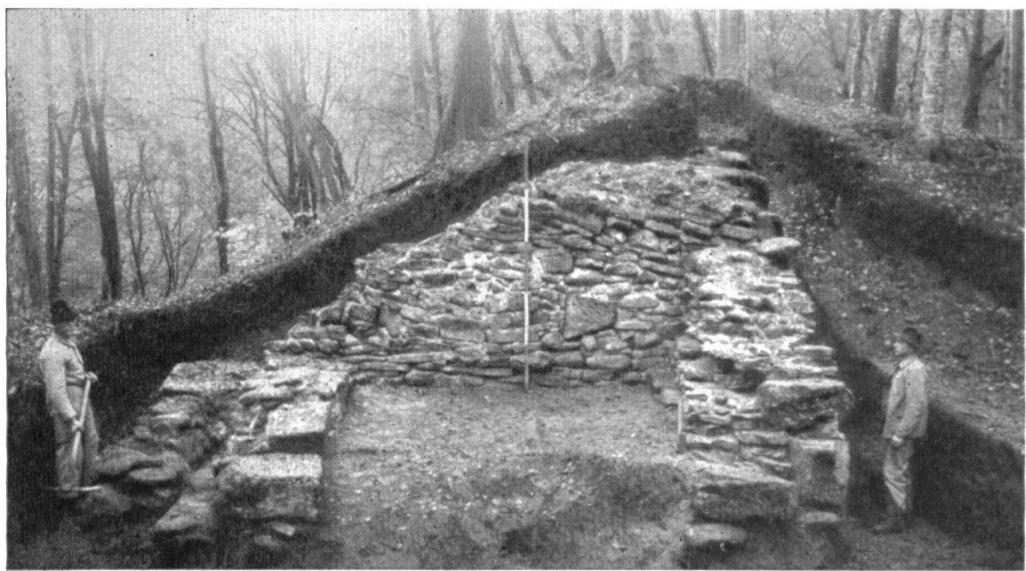
Westl. Torturm während der Ausgrabung

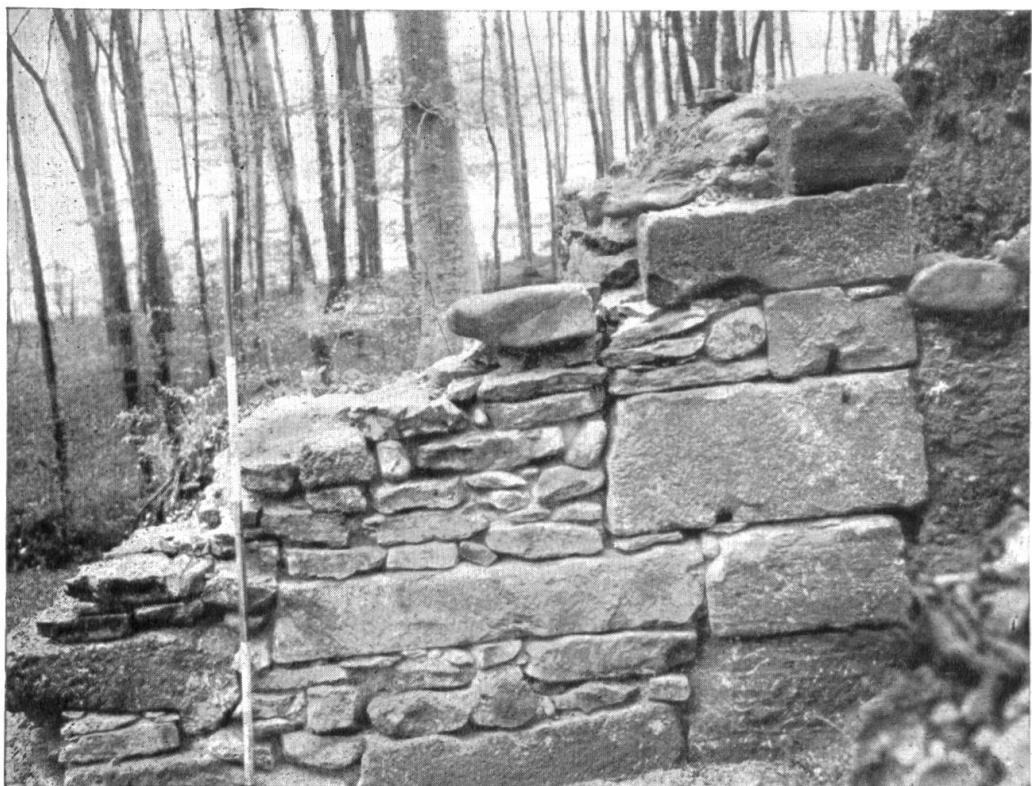
Quader in der nöndl. Außenseite des Westturmes
