Band: 65 (1991)

Das Chürbsen-Anni-Haus in Oberhof

Bericht über eines der letzten Hochstudhäuser im oberen Fricktal

Werner Fasolin

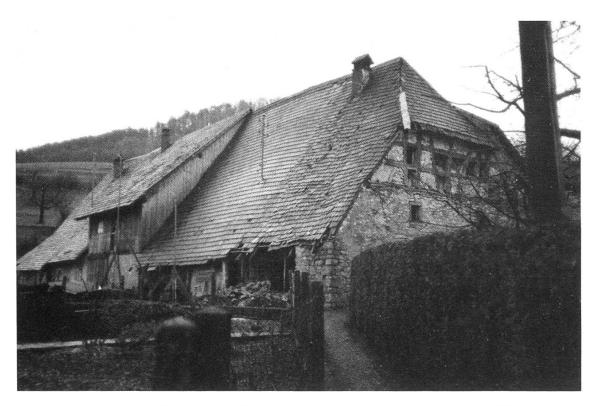
Abb. 2: Ansicht des Hauses von Nordwesten vor dem Abbruch. Rechts Westhaus mit Riegelwerk, datiert etwa 1712. (Foto: Alfons Henzmann)

Das Hochstudhaus mit ursprünglichem Strohdach ist im Laufe seines Bestehens durch Um- und Anbauten so stark verändert worden, dass die eigentliche Struktur mit weit herabgezogenem Walmdach äusserlich nicht mehr sichtbar war (Abb. 2). An der Westseite war der Bau schon kurz nach dessen Errichtung durch eine Bruchsteinmauer mit Fachwerkwand im Obergeschoss des Westgiebels und ein Drittelwalmdach erweitert worden, was zu einer Verlängerung des Firstes um beinahe 3 m führte (Abb. 3). Auf der Ostseite entstand durch das Anfügen eines zusätzlichen Wohnteils eine Firstverlängerung um rund 7 m. So beeindruckte das Gebäude in seinem Zustand vor dem Abbruch durch seine beachtliche Länge und seine Vielgliedrigkeit. Dem Lagerbuch von 1898 kann entnommen werden, dass noch in jenem Jahr das Westhaus erst zu zwei Fünfteln mit Ziegeln, mehr als die Hälfte also noch mit Stroh gedeckt war. Das Osthaus war nur noch zu einem Viertel mit Stroh, der Rest mit Ziegeln gedeckt.

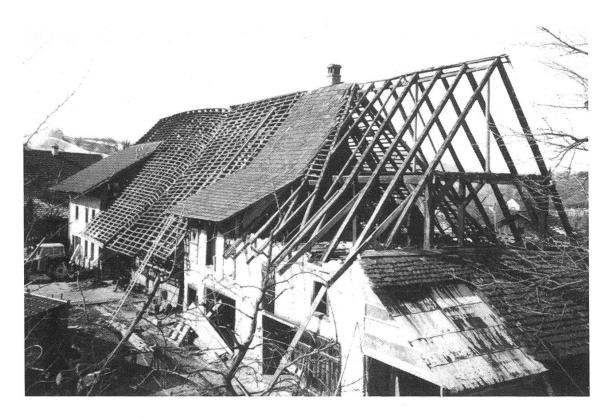
Abb. 5: Ansicht von Südosten während der Abbruchphase Anfang 1987. Rechts das Osthaus mit freigelegter Sparrenkonstruktion auf stehendem Dachstuhl. Westlich (also links) daran anschliessend der ursprüngliche Ständerbau mit Walmdach. (Foto: Alfons Henzmann)

Bauholz liessen es als sinnvoll erscheinen, auf eine verwirrende Jahrringanalyse dieser Bauperioden zu verzichten. Die vorhandenen Befunde lassen eine Datierung zum Teil noch ins 18. Jahrhundert, zum Teil in das 19. Jahrhundert zu (Abb. 5).

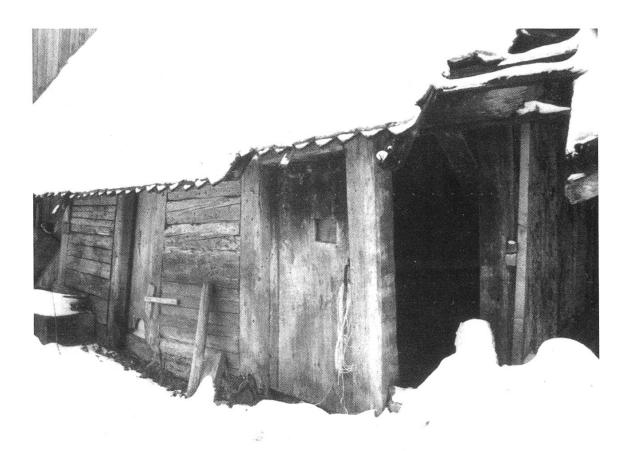
Abb. 14: Ständerwand an der Nordseite des Westhauses mit liegenden Kanthölzern als Wandfüllung. Rechts oben ist die Wandpfette zu sehen, auf der die dünnen Enden der Originalrafen ruhen.

Wände: Über Wohn- und Obergeschoss durchgehend hochgeführtes Ständerwerk mit Ausnahme entlang der nördlichen Traufseite und der westlichen Giebelseite, wo die Ständer die Höhe von nur einem Geschoss erreichten (Abb. 6). Verblattete und vernagelte Kopfhölzer sowie auch die unteren Enden der Sperrafen verstrebten die Ständer mit den Rähmbalken (Abb. 9). Wo die Wände sekundär durch Mauerwerk ersetzt waren, fanden sich einige Ständer darin vermauert. Die noch vorhandenen Ausfachungen der Hausinnenwände bestanden aus 20–60 cm breiten, 3–4 cm starken liegenden (Stalltrennwände, Aussenwand über Ställen), meist aber stehenden (Trennwand Heubühne, übrige Wände) Brettern, zwischen denen jeweils zur Versteifung 15–20 cm starke Kanthölzer eingenutet waren. An der nördlichen Aussenwand waren Reste einer Ausfachung aus stumpf aufeinanderliegenden, in die genuteten Ständer eingezapften, etwa 15–20 cm starken Kanthölzern vorhanden, die aussen bündig fluchteten (Abb. 14).

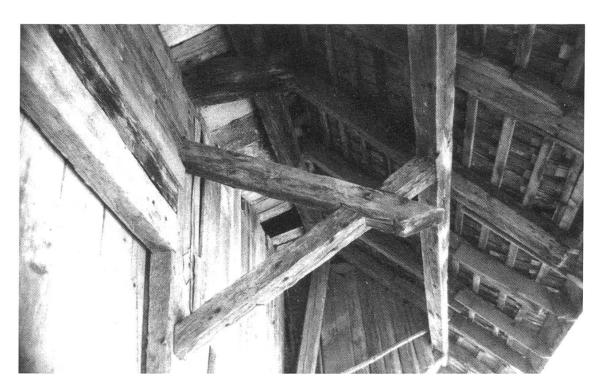
Abb. 15: Konstruktion der Flugpfette über der Scheune des Westhauses. Deutlich zu sehen ist das auf den Bug überblattete Zugband. In der Mitte oben erkennt man die vorgeschobene Wandpfette, die auf dem vorkragenden Spannbalken ruht.

Dach: Ursprünglich sechs in einer Mittelreihe angeordnete, mit einer Ausnahme von der Schwelle bis zur Firstpfette durchgehende Firstständer oder Hochstüde bildeten das Kernstück des Haus- und Dachgerüsts (Abb. 6, 16). Je zwei flankierten die Dreschtennen, einer stand zwischen den beiden Ställen, der östlichste war auf der Höhe der Obergeschossdecke abgefangen. Über die Firstpfette hingen die an ihrem dickeren oberen Ende durch Schlitz und Zapfen verbundenen 28 Rafenpaare. Die Rafen hingen bis zur Wandpfette frei durch. Auf der südlichen Traufseite war diese Wandpfette auf die vorkragenden Spannbalken aufgekämmt, und als zusätzliche Auflage der weit herunterreichenden Rafen diente eine Flugpfette (Abb. 15). Auf der nördlichen Traufseite hingen die
