# Das Chürbsen-Anni-Haus in Oberhof

*Bericht über eines der letzten Hochstudhäuser im oberen Fricktal*

*Werner Fasolin*

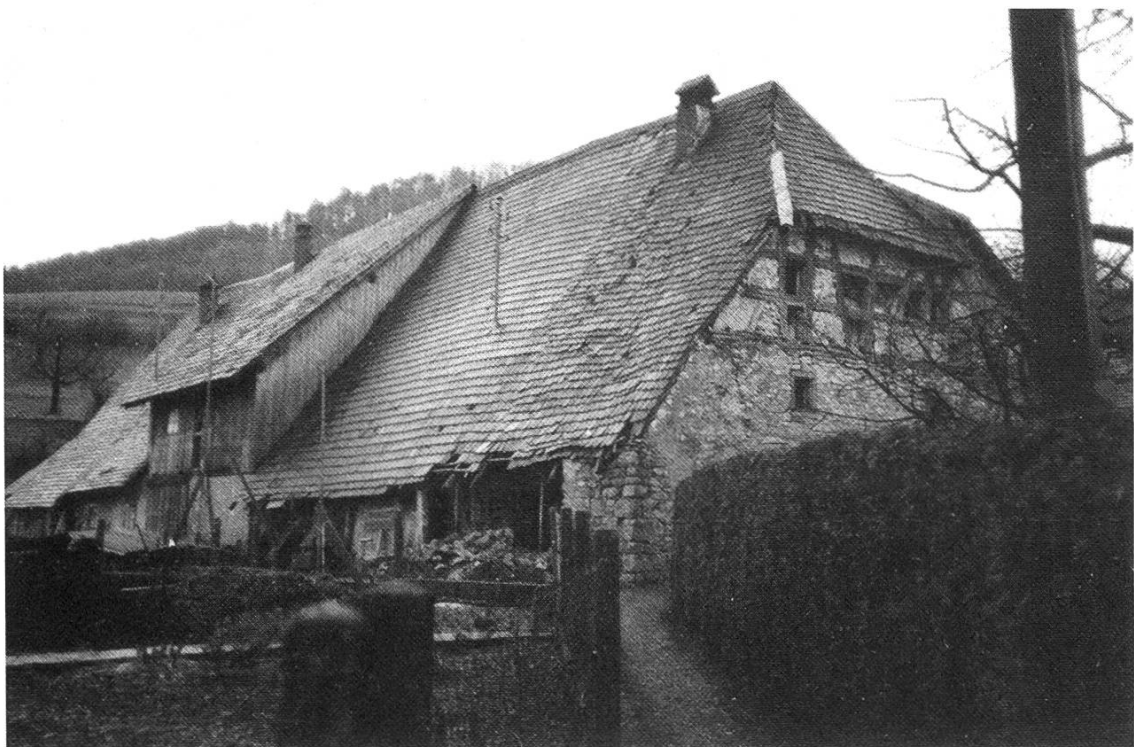
Abb. 2: Ansicht des Hauses von Nordwesten vor dem Abbruch. Rechts Westhaus mit Riegelwerk, datiert etwa 1712. (Foto: Alfons Henzmann)

Das Hochstudhaus mit ursprünglichem Strohdach ist im Laufe seines Bestehens durch Um- und Anbauten so stark verändert worden, dass die eigentliche Struktur mit weit herabgezogenem Walmdach äusserlich nicht mehr sichtbar war (Abb. 2). An der Westseite war der Bau schon kurz nach dessen Errichtung durch eine Bruchsteinmauer mit Fachwerkwand im Obergeschoss des Westgiebels und ein Drittelwalmdach erweitert worden, was zu einer Verlängerung des Firstes um beinahe 3 m führte (Abb. 3). Auf der Ostseite entstand durch das Anfügen eines zusätzlichen Wohnteils eine Firstverlängerung um rund 7 m. So beeindruckte das Gebäude in seinem Zustand vor dem Abbruch durch seine beachtliche Länge und seine Vielgliedrigkeit. Dem Lagerbuch von 1898<sup>6</sup> kann entnommen werden, dass noch in jenem Jahr das Westhaus erst zu zwei Fünfteln mit Ziegeln, mehr als die Hälfte also noch mit Stroh gedeckt war. Das Osthaus war nur noch zu einem Viertel mit Stroh, der Rest mit Ziegeln gedeckt.

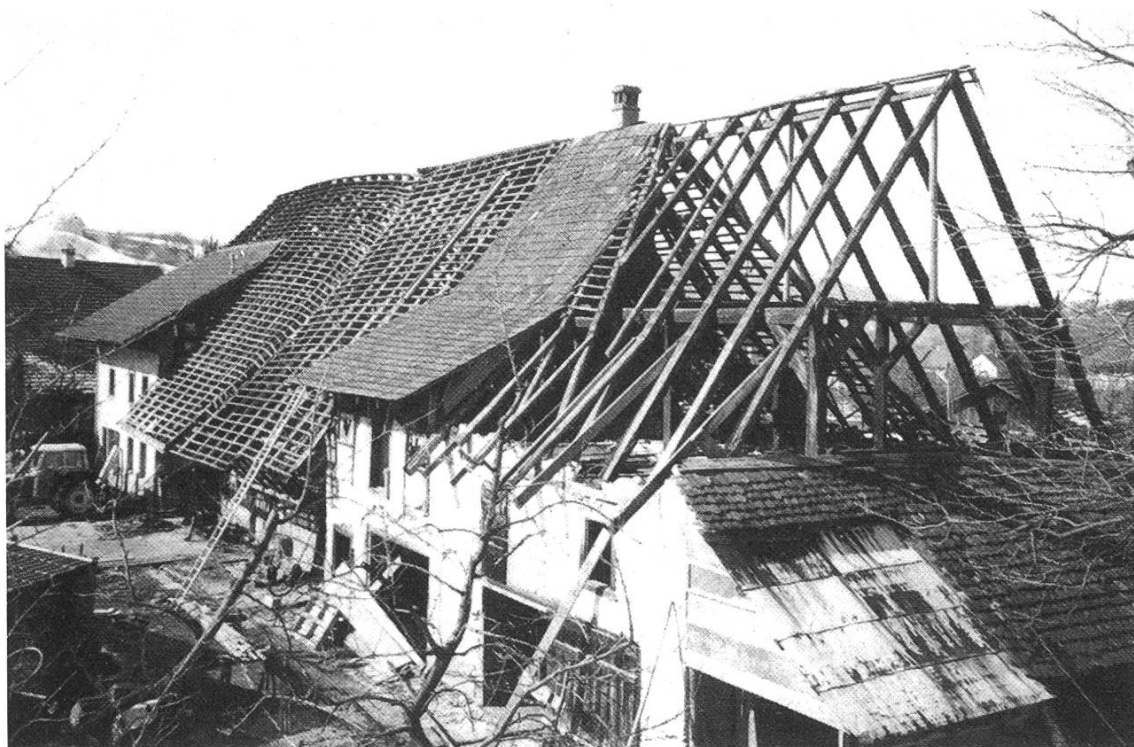
Abb. 5: Ansicht von Südosten während der Abbruchphase Anfang 1987. Rechts das Osthaus mit freigelegter Sparrenkonstruktion auf stehendem Dachstuhl. Westlich (also links) daran anschliessend der ursprüngliche Ständerbau mit Walmdach. (Foto: Alfons Henzmann)

Bauholz liessen es als sinnvoll erscheinen, auf eine verwirrende Jahrringanalyse dieser Bauperioden zu verzichten. Die vorhandenen Befunde lassen eine Datierung zum Teil noch ins 18. Jahrhundert, zum Teil in das 19. Jahrhundert zu (Abb. 5).

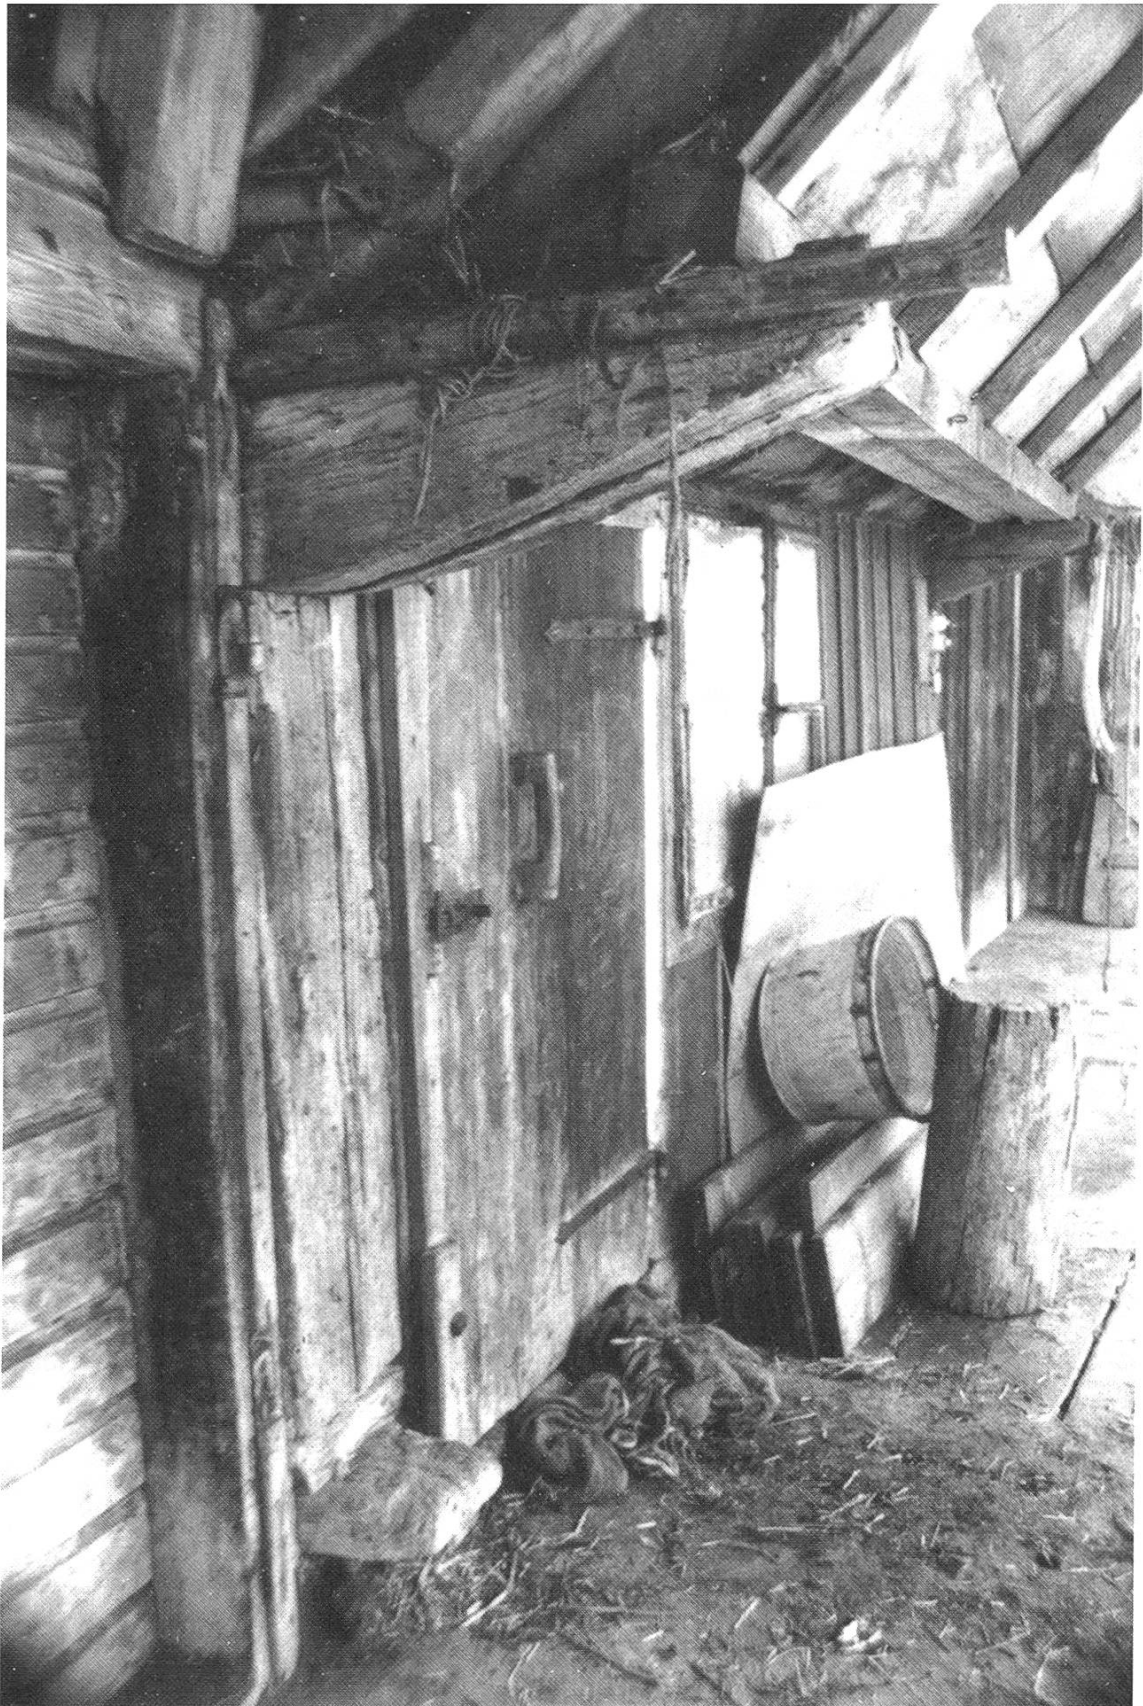
Abb. 11: Vorspringender Balkenkopf des Ankerbalkens zwischen den beiden Stalltüren.

wand angesehen werden (Abb. 9, 11). Die bis 80 cm aus der Wand vorragenden Balkenköpfe wiesen auf diese Konstruktionsart hin, deren Verbreitung im Gebiet des Ständerbaus wohl noch zuwenig klar ist. Eine Auffälligkeit lässt sich auch aus dem *Grundriss* ablesen (Abb. 7). Offensichtlich wurde entlang der nördlichen Traufseite wie auch entlang der westlichen Giebelseite zusätzlicher Raum «ausserhalb» des üblichen Hauptgerüsts hinzugewonnen, wie die hier nur ein Geschoss hohen Wände zeigen. Eine Beziehung zum Hotzenhaus, wo diese Erweiterung jedoch ringsum verläuft, ist nicht von der Hand zu weisen. Ob das Gebäude deshalb dem von Jakob Hunziker<sup>10</sup> vor 80 Jahren geprägten Begriff des Möhliner Hauses zuzuordnen sei, wagen wir nicht zu behaupten, solange über diesen Haustyp keine neueren Forschungsergebnisse vorliegen.

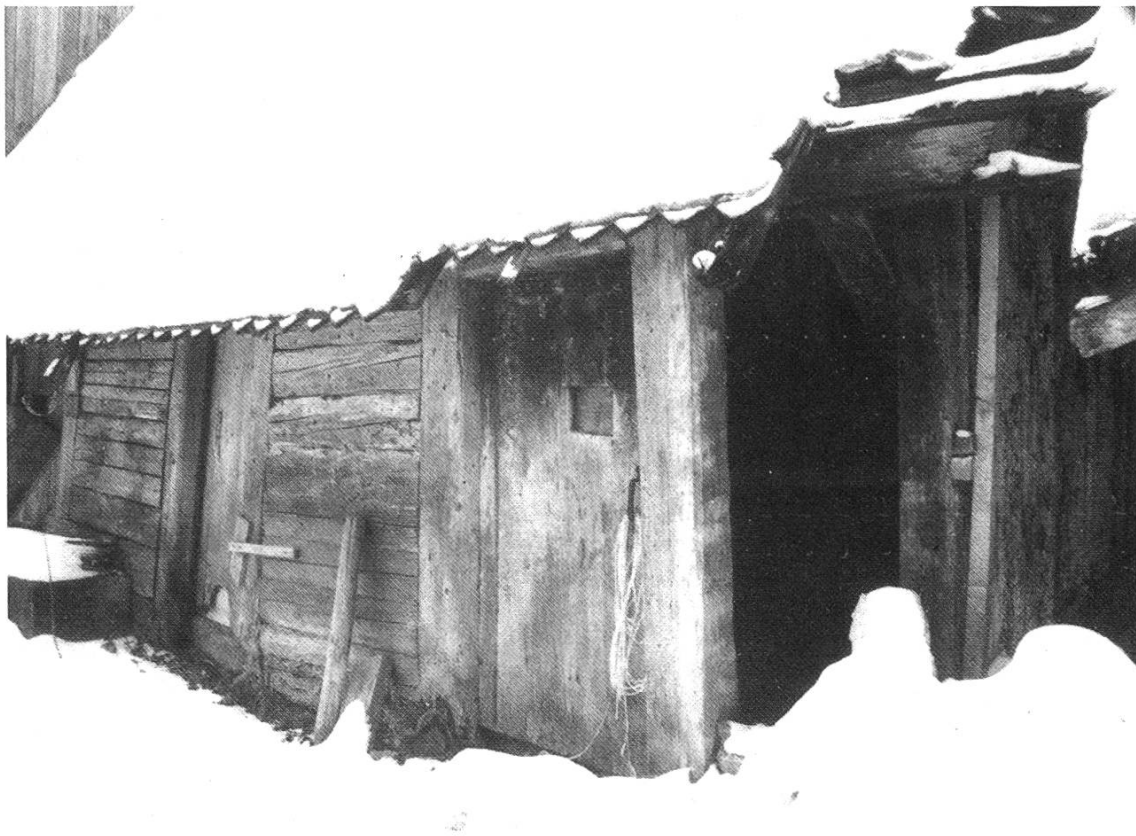
Abb. 14: Ständerwand an der Nordseite des Westhauses mit liegenden Kanthölzern als Wandfüllung. Rechts oben ist die Wandpfette zu sehen, auf der die dünnen Enden der Originalrafen ruhen.

Wände: Über Wohn- und Obergeschoss durchgehend hochgeführtes Ständerwerk mit Ausnahme entlang der nördlichen Traufseite und der westlichen Giebelseite, wo die Ständer die Höhe von nur einem Geschoss erreichten (Abb. 6). Verblattete und vernagelte Kopfhölzer sowie auch die unteren Enden der Sperrafen verstrebt die Ständer mit den Rähmbalken (Abb. 9). Wo die Wände sekundär durch Mauerwerk ersetzt waren, fanden sich einige Ständer darin vermauert. Die noch vorhandenen Ausfachungen der Hausinnenwände bestanden aus 20–60 cm breiten, 3–4 cm starken liegenden (Stalltrennwände, Aussenwand über Ställen), meist aber stehenden (Trennwand Heubühne, übrige Wände) Brettern, zwischen denen jeweils zur Versteifung 15–20 cm starke Kanthölzer eingenutet waren. An der nördlichen Aussenwand waren Reste einer Ausfachung aus stumpf aufeinanderliegenden, in die genuteten Ständer eingezapften, etwa 15–20 cm starken Kanthölzern vorhanden, die aussen bündig fluchteten (Abb. 14).

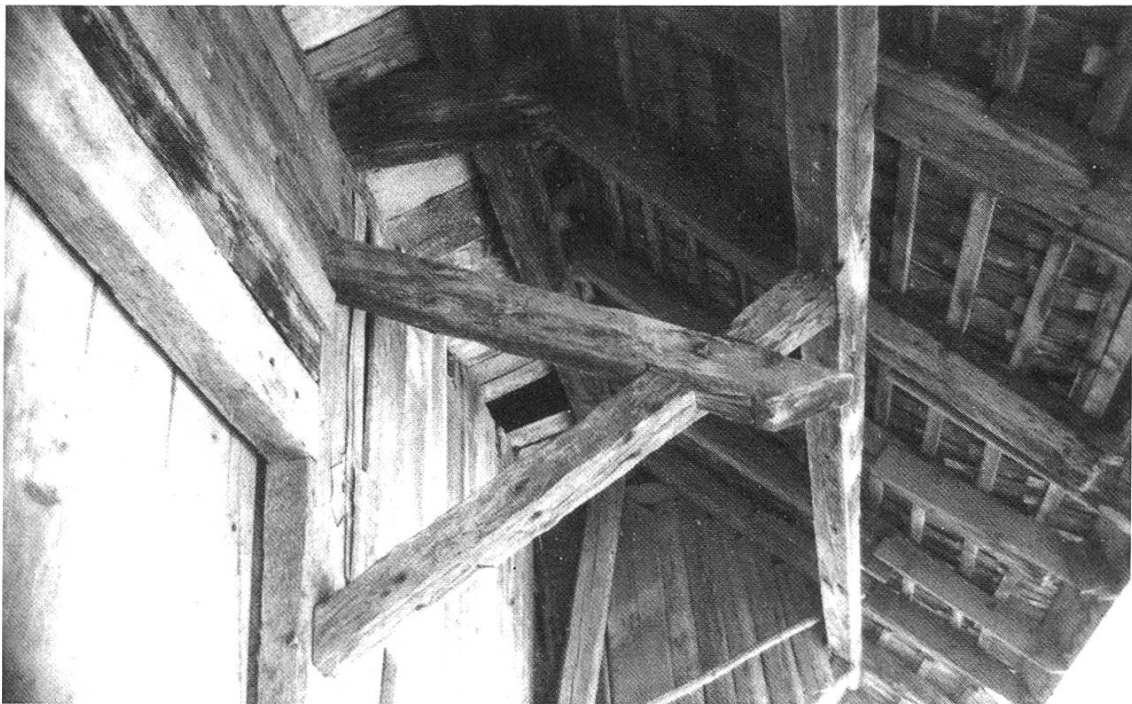
Abb. 15: Konstruktion der Flugpfette über der Scheune des Westhauses. Deutlich zu sehen ist das auf den Bug überblattete Zugband. In der Mitte oben erkennt man die vorgeschobene Wandpfette, die auf dem vorkragenden Spannbalken ruht.

Dach: Ursprünglich sechs in einer Mittelreihe angeordnete, mit einer Ausnahme von der Schwelle bis zur Firstpfette durchgehende Firstständer oder Hochstüde bildeten das Kernstück des Haus- und Dachgerüsts (Abb. 6, 16). Je zwei flankierten die Dreschtemen, einer stand zwischen den beiden Ställen, der östlichste war auf der Höhe der Obergeschosdecke abgefangen. Über die Firstpfette hingen die an ihrem dickeren oberen Ende durch Schlitz und Zapfen verbundenen 28 Rafenpaare. Die Rafen hingen bis zur Wandpfette frei durch. Auf der südlichen Traufseite war diese Wandpfette auf die vorkragenden Spannbalken aufgekämmt, und als zusätzliche Auflage der weit herunterreichenden Rafen diente eine Flugpfette (Abb. 15). Auf der nördlichen Traufseite hingen die

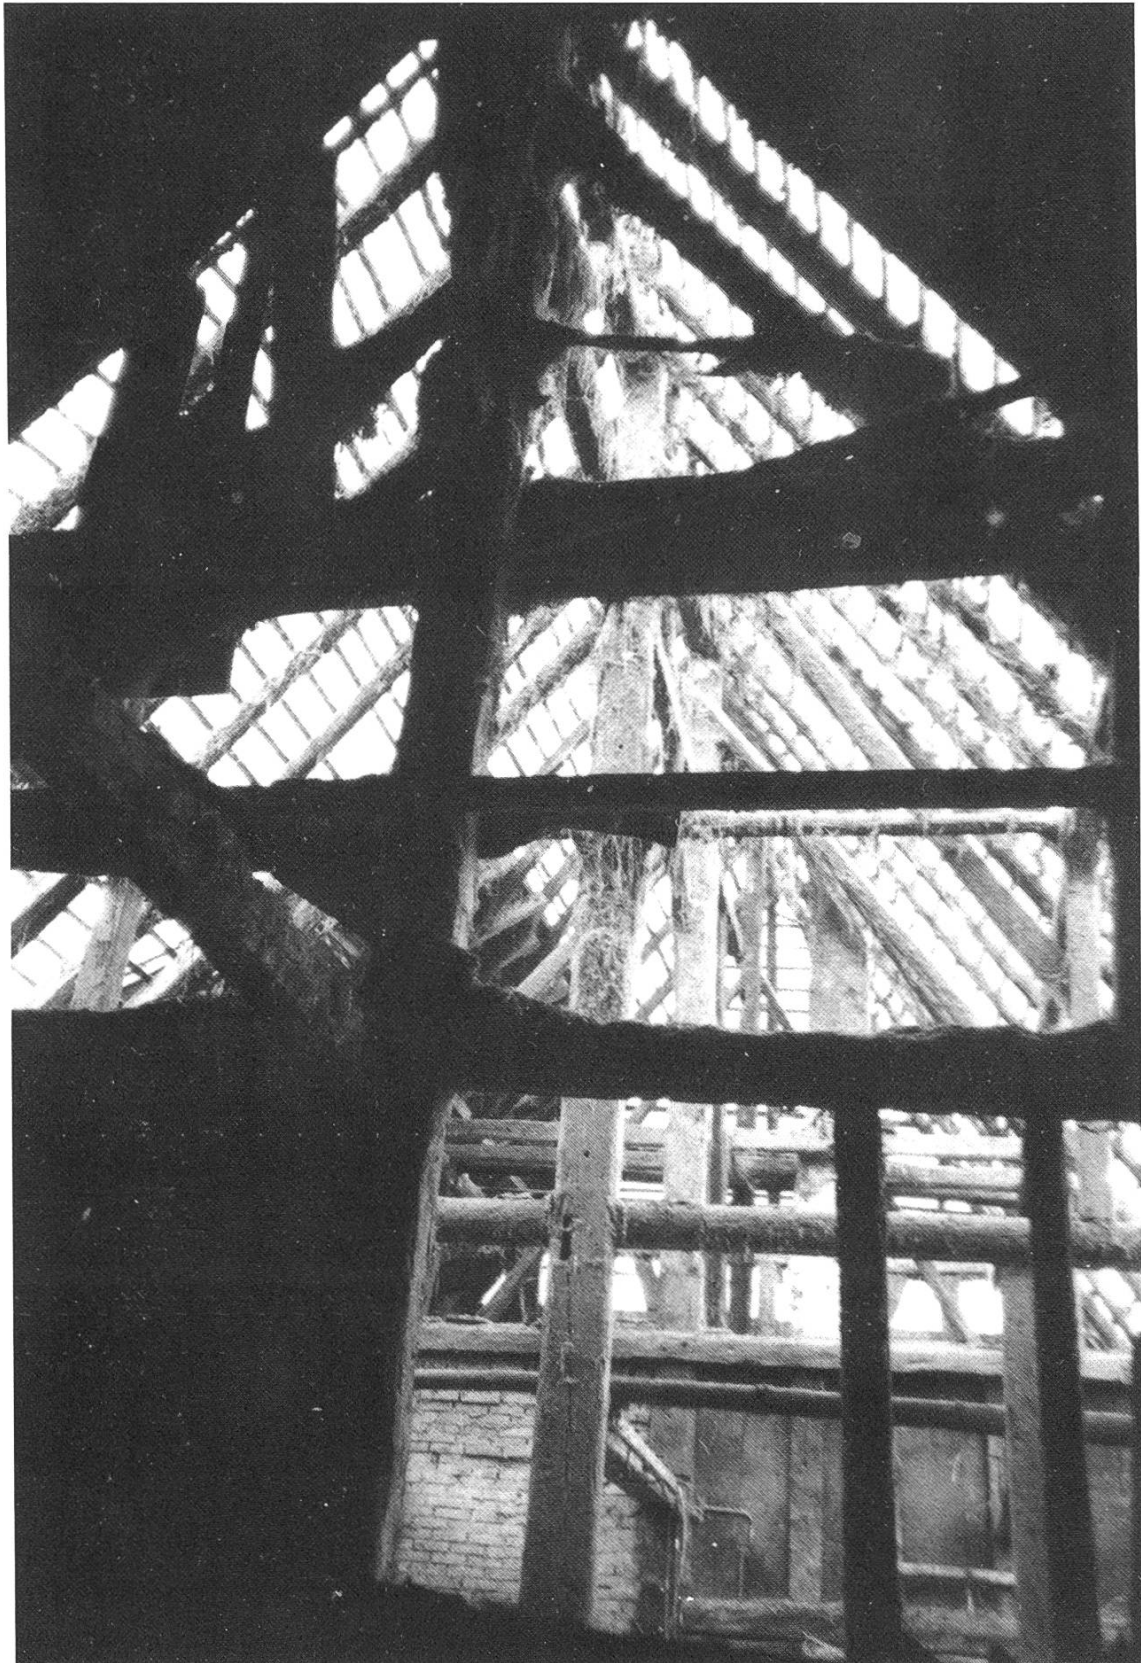
Abb. 16: Blick von der Heubühne des Osthauses Richtung Westhaus durch die «Säulenhalle» der Firstständer. (Foto: Alfons Henzmann)
