# Das Haus Bodengasse 54 in Wölflinswil

## 1. Teil

Werner Fasolin und David Wälchli

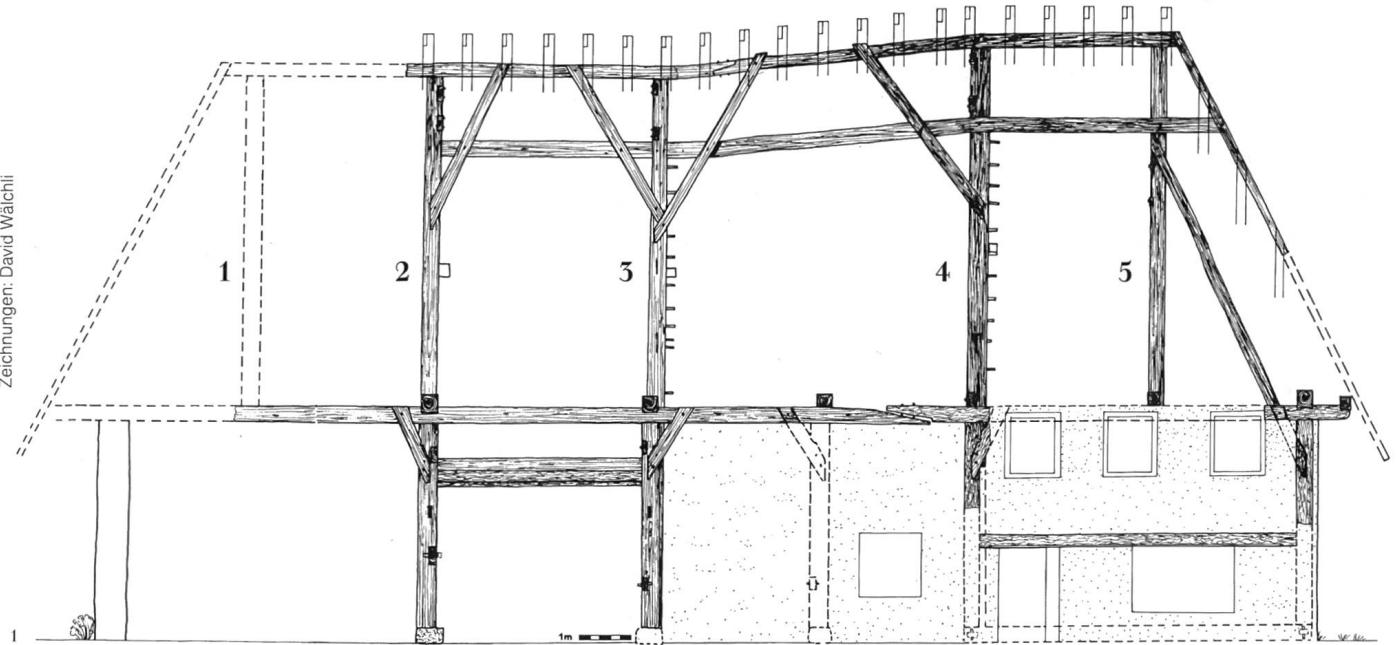
Abb. 1  
Wölflinswil,  
Bodengasse 54.  
Längsschnitt durch  
das Baugefüge  
mit der  
Mittellängswand,  
Blick gegen Norden.  
In den ersten beiden  
Geschossen sind die  
Reste der westlichen  
Traufwand  
eingezzeichnet.

In Abbildung 1 sehen wir dunkel eingezeichnet die noch festgestellten Reste der ursprünglichen Holzkonstruktion und gestrichelt die Ergänzungen, vor allem auf der westlichen, sekundär fast gänzlich abgetragenen Seite. Wir erkennen eine «typische» Hochstud- oder Firstständerkonstruktion mit drei ursprüng-

lich durchgehenden Firstständern sowie ostseitig einem über dem Wohnteil abgefangenen Ständer. Es muss vermutet werden, dass im westlichen Hausteil ein fünfter Ständer vorhanden war, der ebenfalls auf Höhe des Obergeschosses abgefangen war. Damit haben wir ein aussergewöhnlich langes Gebäude dieser Konstruktionsart vor uns (Ausmass des Ständergerütes im Grundriss: etwa  $23,2 \times 11,5$  m). Der östliche Hausteil lässt sich klar als Wohnteil erkennen. Im mittleren Gebäudeabschnitt ist die ursprüngliche Abfolge von Tennen (Scheune) und Ställen nicht mehr mit Sicherheit zu bestimmen. Der Raum zwi-

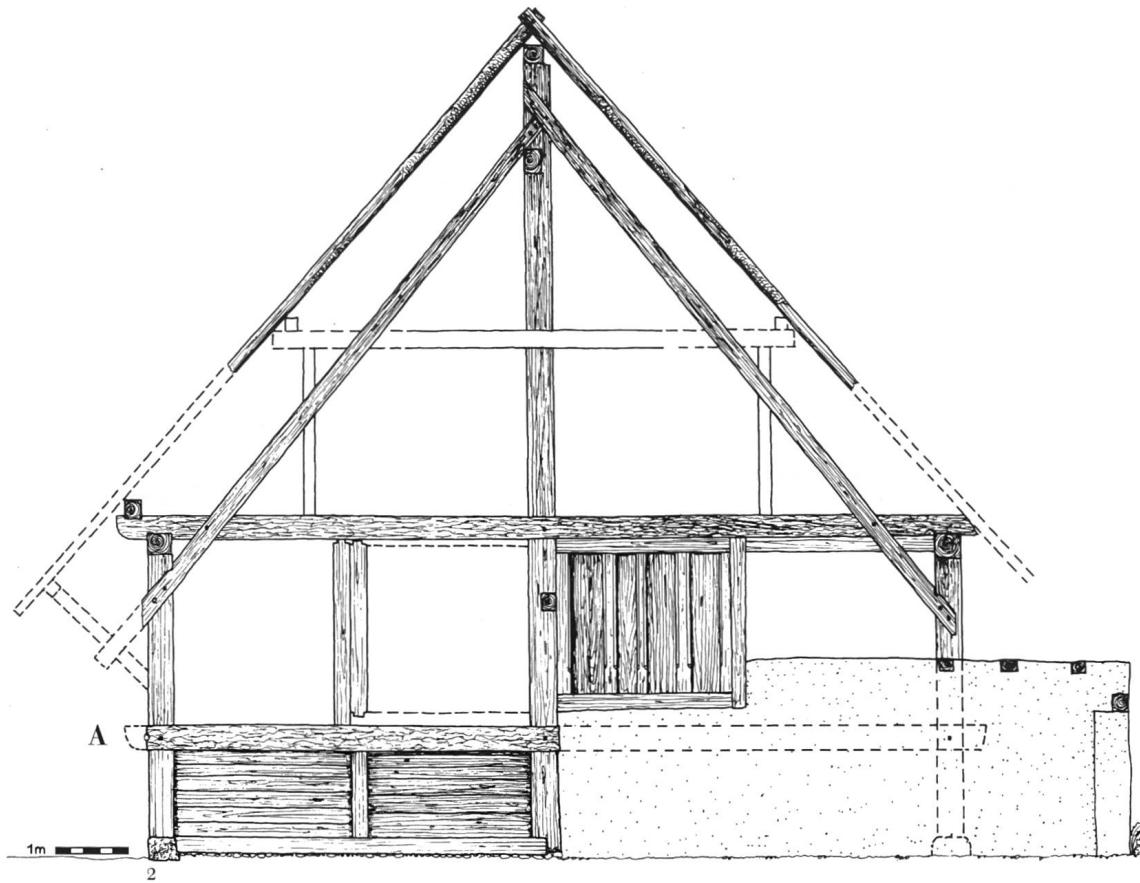
Abb. 2  
Wölflinswil,  
Bodengasse 54.  
Querwand bei  
Firstständer 2,  
Blick gegen Westen.  
Der fast 11 m hohe  
Firstständer steht  
auf einer  
Steinunterlage.

auf eine Steinplatte, die auf einem eingebrachten Kiesbett ruhte, oder auf eine Steinrollierung gestellt worden waren (vgl. Abb. 2). Diese bisher in unserem Gebiet unbekannte Art des Fundaments von Firstständern könnte möglicherweise die Frage der Ankerbalkenkonstruktion klären helfen. Um den frei auf dem Boden stehenden Firstständer in seiner Lage zu fixieren, wurde die Querwand in einem Abstand über dem Boden über der ganzen Breite mit dem als Ankerbalken bekannten Holz versteift. Reste der Wandfüllung zeigen deren Konstruktion in diesem Bereich: Zwischen die genuteten Wand- und Firstständer wurde eine Schwelle verlegt, auf der ein kurzer Zwischenständer und die liegenden Kanthölzer der Wandauffachung ruhten. Im oberen Geschoss bildeten stehende Bohlen, die mit ihrer Längsseite in genuteten und gefasten Kanthölzern steckten, die Wandfüllung. Als Unterlage dienten ebenfalls Saumschwellen, die erst nach Aufrichtung des Ständergerüsts eingefügt wurden.

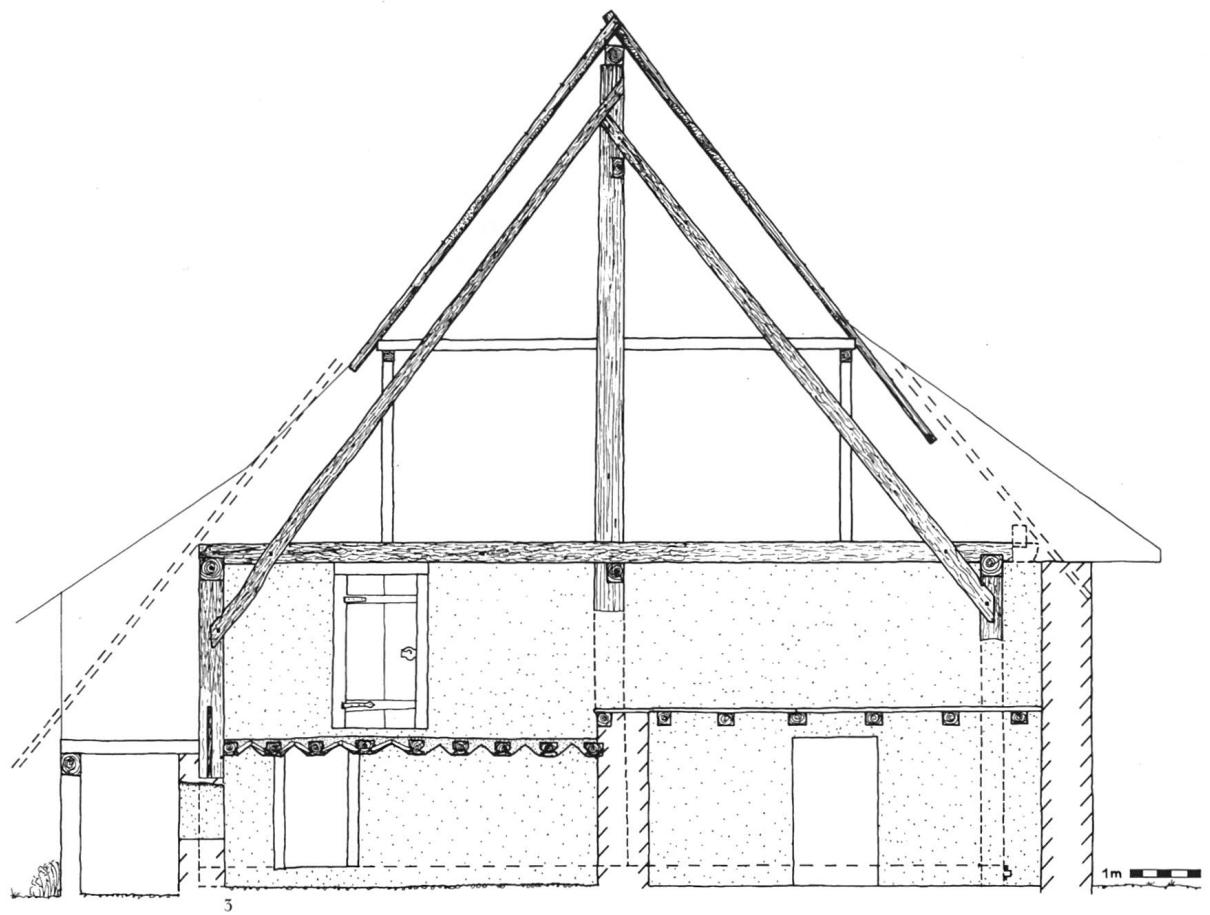
Abb. 5  
Wölflinswil,  
Bodengasse 54.  
Querwand bei  
Firstständer 4,  
Blick gegen Osten.  
Alle drei Ständer  
wurden sekundär  
abgefangen und mit  
Bruchsteinmauer-  
werk unterfangen.

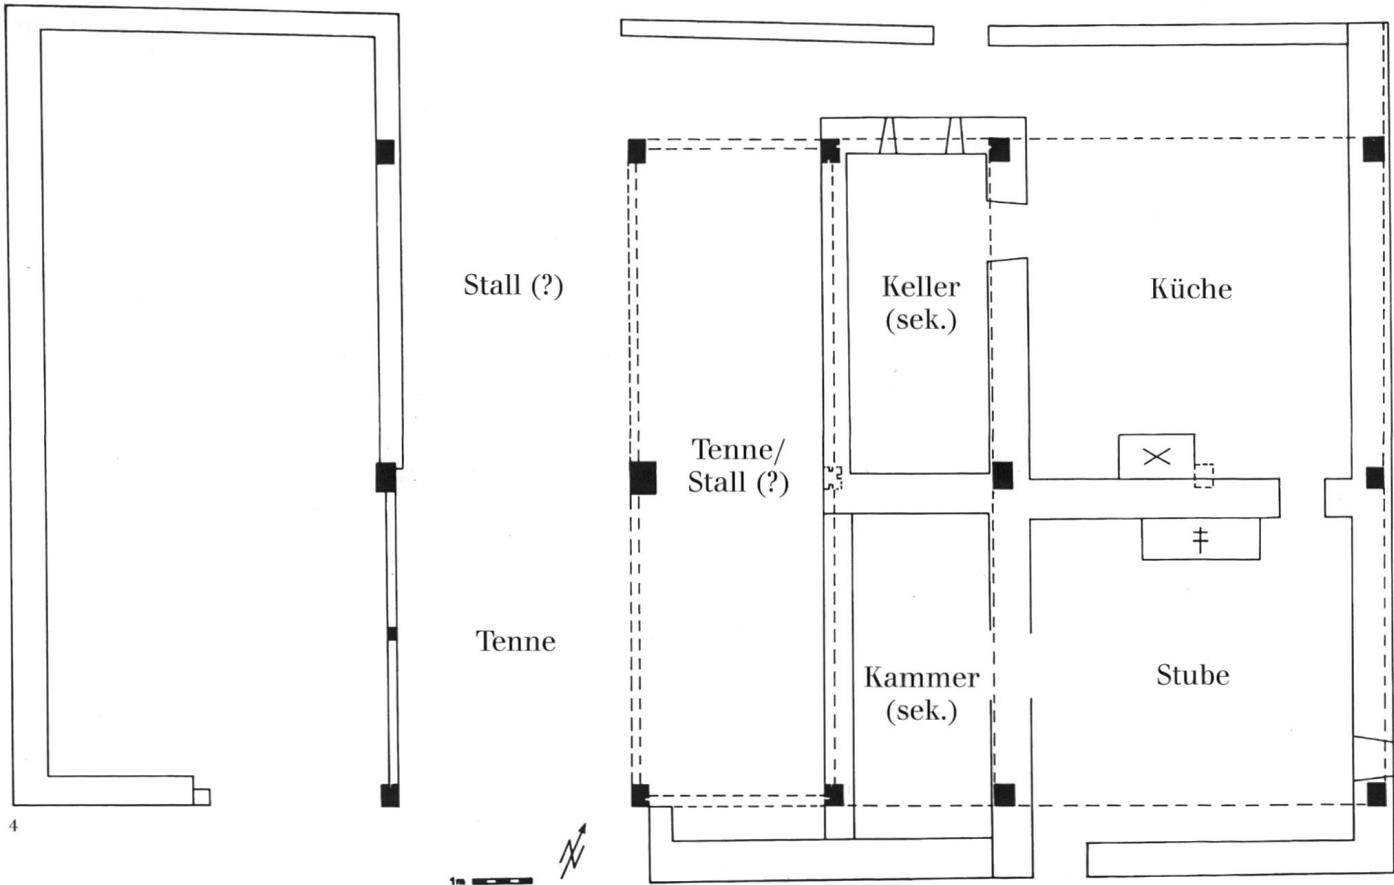
Abb. 4  
Wölflinswil,  
Bodengasse 54.  
Ständergerüst mit  
Bundfluchten des  
Kernbaus von 1563,  
sekundäre  
Veränderungen  
(Mauerwerk) im  
östlichen Teil von  
1770, Mauerwerk  
im westlichen Teil  
Mitte des  
20. Jahrhunderts.

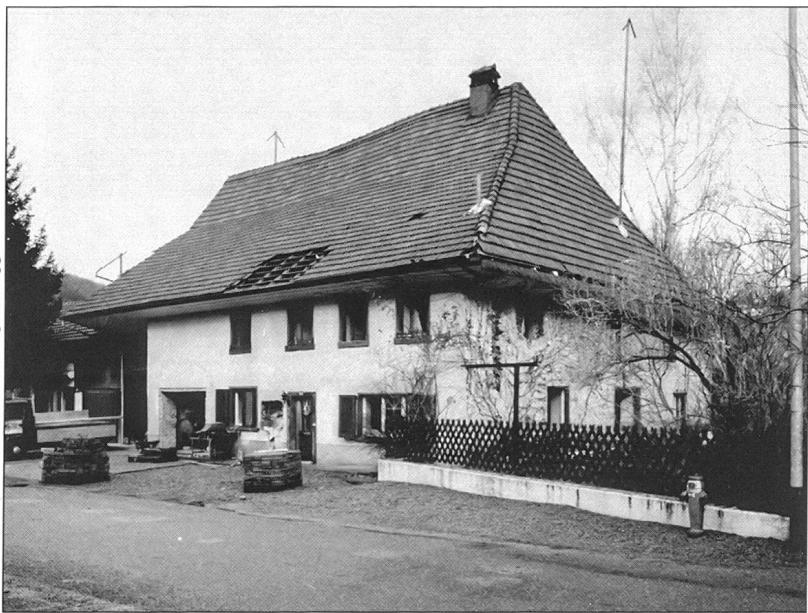
Abb. 5  
Wölflinswil,  
Bodengasse 54.  
Ansicht des  
Firstständerbaus  
von 1563 kurz vor  
Beginn der  
Abbrucharbeiten.

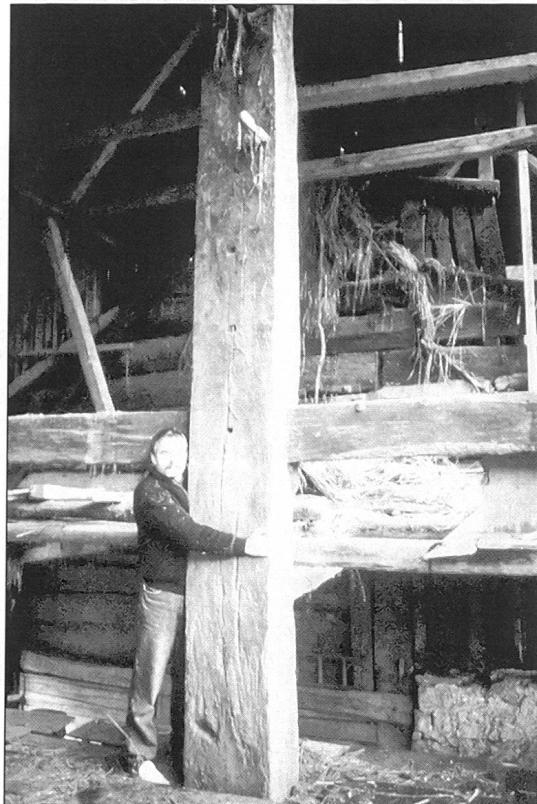
Abb. 6  
Wölflinswil,  
Bodengasse 54.  
Die Mächtigkeit der  
durchgehenden  
Firstständer auf  
Höhe des ersten  
Geschosses wird  
hier deutlich  
illustriert.

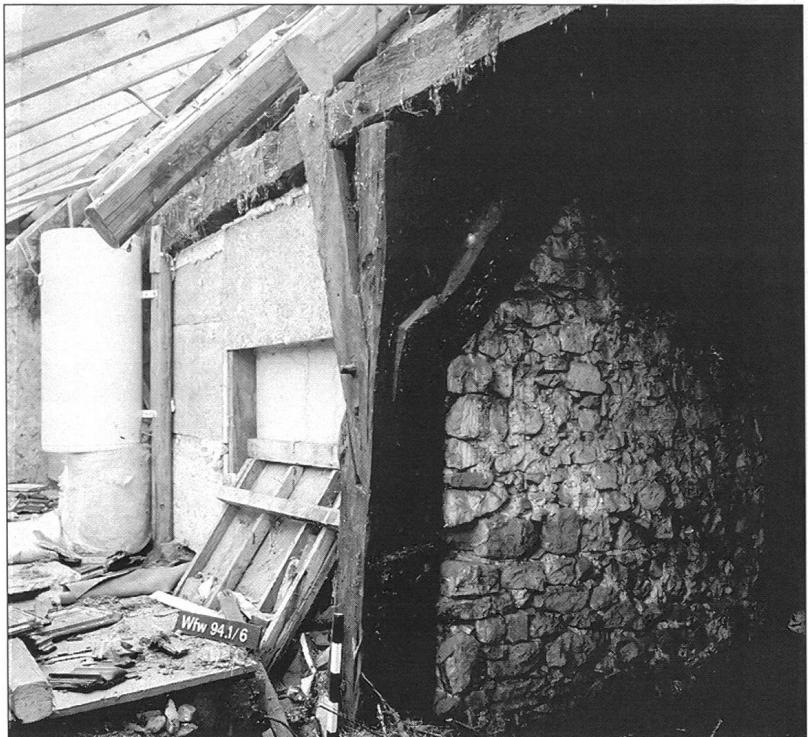
Abb. 8  
Wölflinswil,  
Bodengasse 54.  
Detail eines  
Wandständers  
mit eingeballten  
Kopfhölzern auf der  
Nordseite.

Auch die verhältnismässig dünnen, breiten, mit Versatz eingebetteten Kopfhölzer wichen in ihrer Art von den uns bisher bekannten ab. Sie verliefen in ei-

nem spitzen Winkel über Ständer und Rähmbalken.

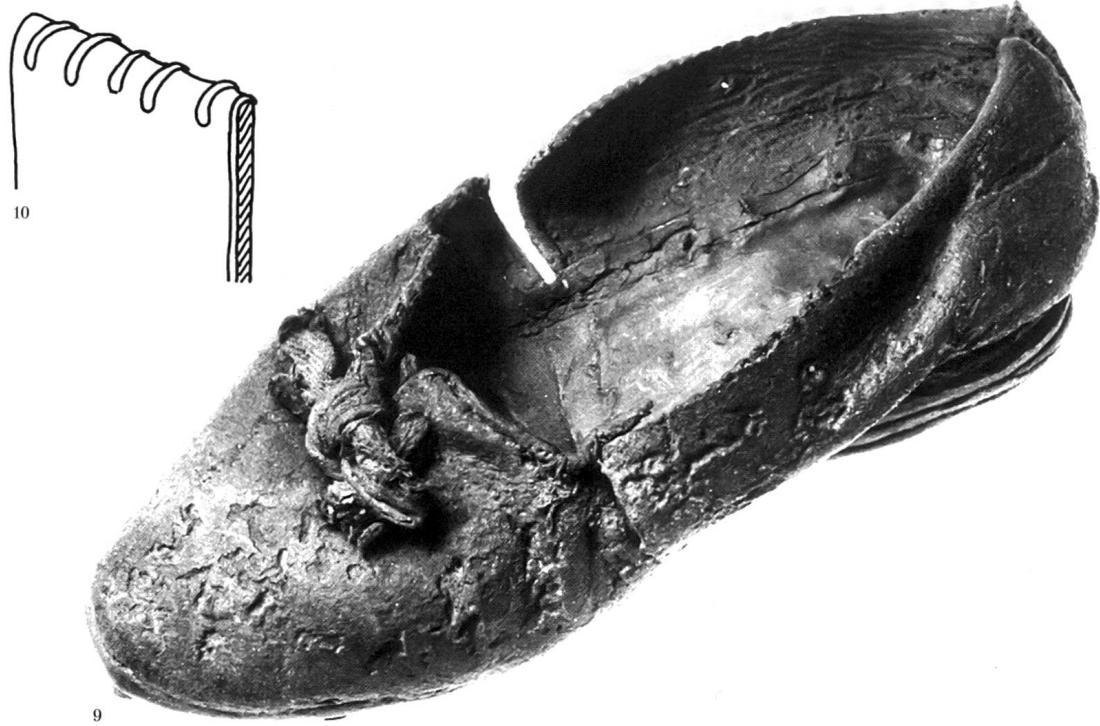
Abb. 9  
Der in einem  
Hohlraum  
gefundene Schuh  
des Typs Escarpins,  
Anfang des  
19. Jahrhunderts.

Abb. 10  
Detailzeichnung der  
Technik, wie das  
dünnere Innenleder  
auf das Oberleder  
genäht wurde.

Als besonderer Einzelfund kann ein 22 Zentimeter langer Lederschuh gelten, der unter der Kellerdecke auf der Krone der nördlichen Kellermauer lag. Dieser Schuh – der direkte Nachfolger des Schnallenschuhs, der von der französischen Nationalversammlung verboten worden war – dürfte in den Beginn des 19. Jahrhunderts zu datieren sein, muss aber während Jahrzehnten getragen worden sein. Es handelt sich bei diesem Schuhtyp um Escarpins, woraus das Mundartwort «Schlarpe» entstand. Ursprünglich war dies ein Tanzschuh mit einem grossen Ausschnitt über dem Rist, der die weissen Strümpfe besser zur Geltung kommen liess. Der gefundene Schuh weist auf der Sohle nebst Resten von Viehmist zwei Nagelreihen auf. Der Mist belegt, dass der Schuh zuletzt einem untergeordneten Zweck diente. Der Absatz besteht aus zwei Lagen Leder. Das Obermaterial, aus drei Lederteilen bestehend, ist 1,5 Millimeter dick. Die Zeichnung (Abb. 10) zeigt, wie das 0,5 Millimeter dünne Innenleder an das Obermaterial genäht wurde. Seitwärts finden sich zwei Löcher, deren Bedeutung nicht bekannt ist. Der Schuh wurde eher als Schlüpfer benutzt und war vorne mit einer Masche verziert.
