**Zeitschrift:** Vom Jura zum Schwarzwald : Blätter für Heimatkunde und Heimatschutz

**Artikel:** Die Burgruine Wielandingen

# Die Burgruine Wieladingen

Gottfried Nauwerck

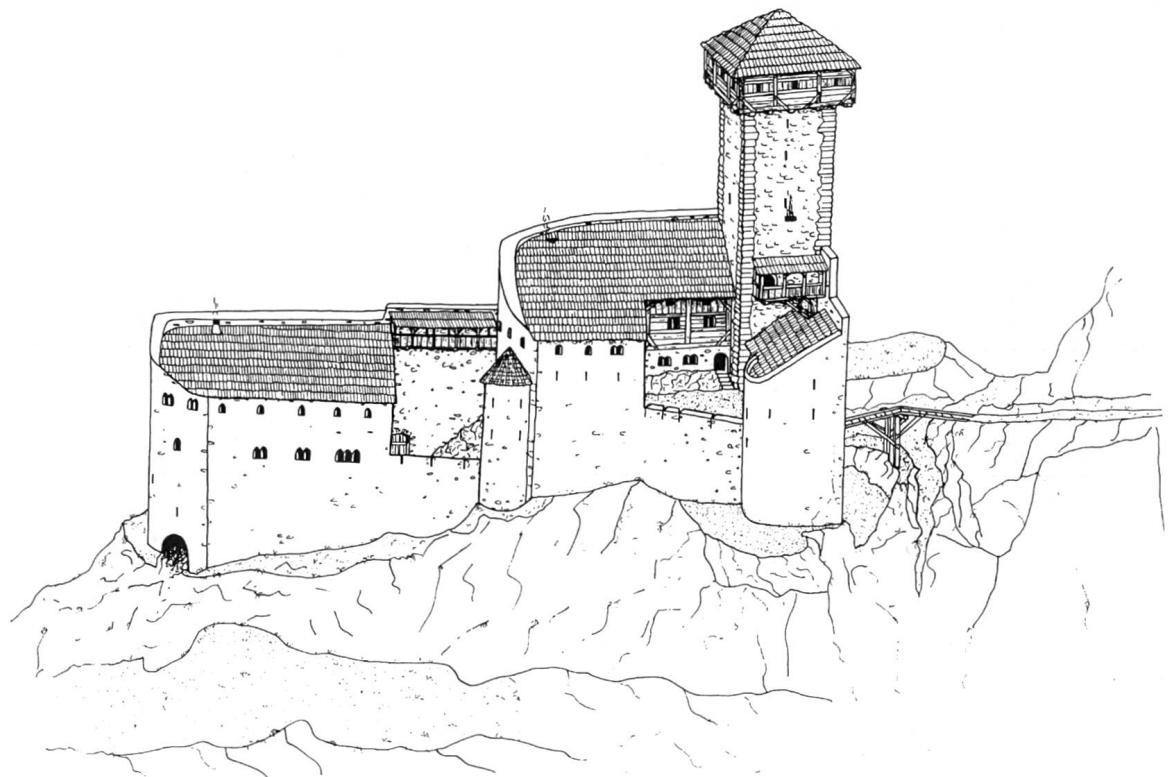
Abb. 1  
Wieladingen.  
Rekonstruktions-  
zeichnung der  
Burganlage aufgrund  
der Befunde.

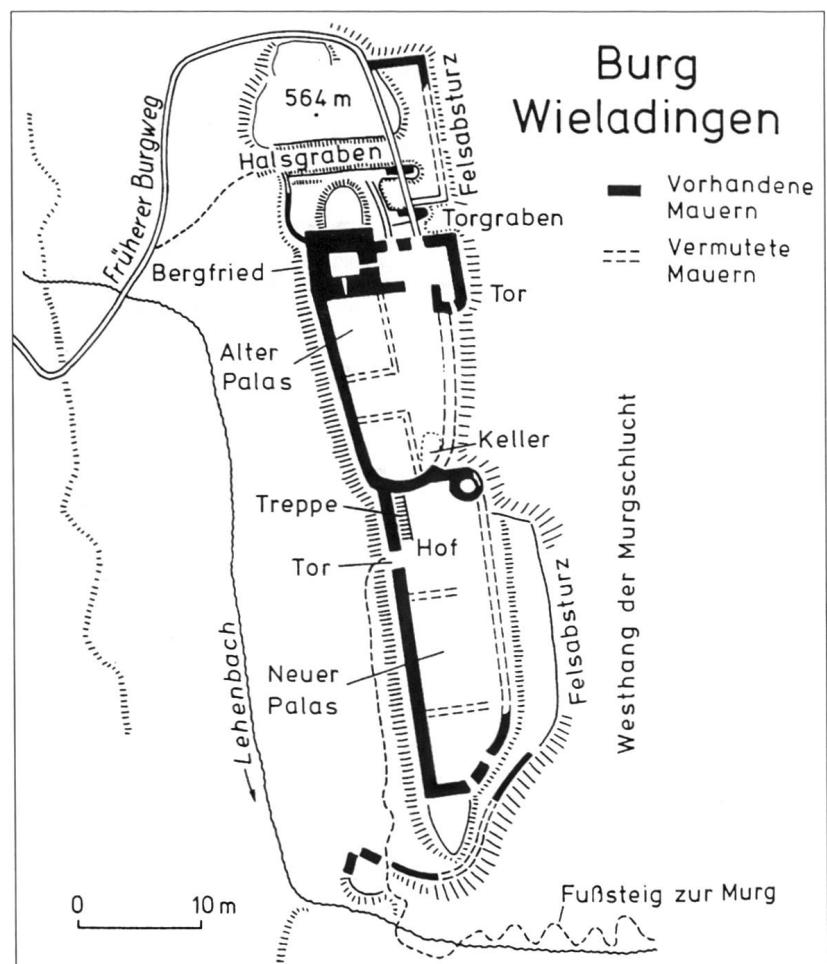
Abb. 2  
Wieladingen.  
Planaufnahme der  
Burganlage.  
Oben rechts die 1982  
abgestürzte Schild-  
mauer mit Toranlage.

Niemand war Augenzeuge, als Ende März 1982 Tore und Schildmauer der Burg Wieladingen einstürzten. Tonnen von Bruchsteinen und wuchtige Sandsteinquader der Torbögen polterten den Steilhang der Murgschlucht hinunter. Der seit Jahrzehnten auf den Mauern wuchernde Bewuchs und ein besonders schneereicher Winter hatten das ohnehin schon stark verwitterte Mauergerüste endgültig zerstört.

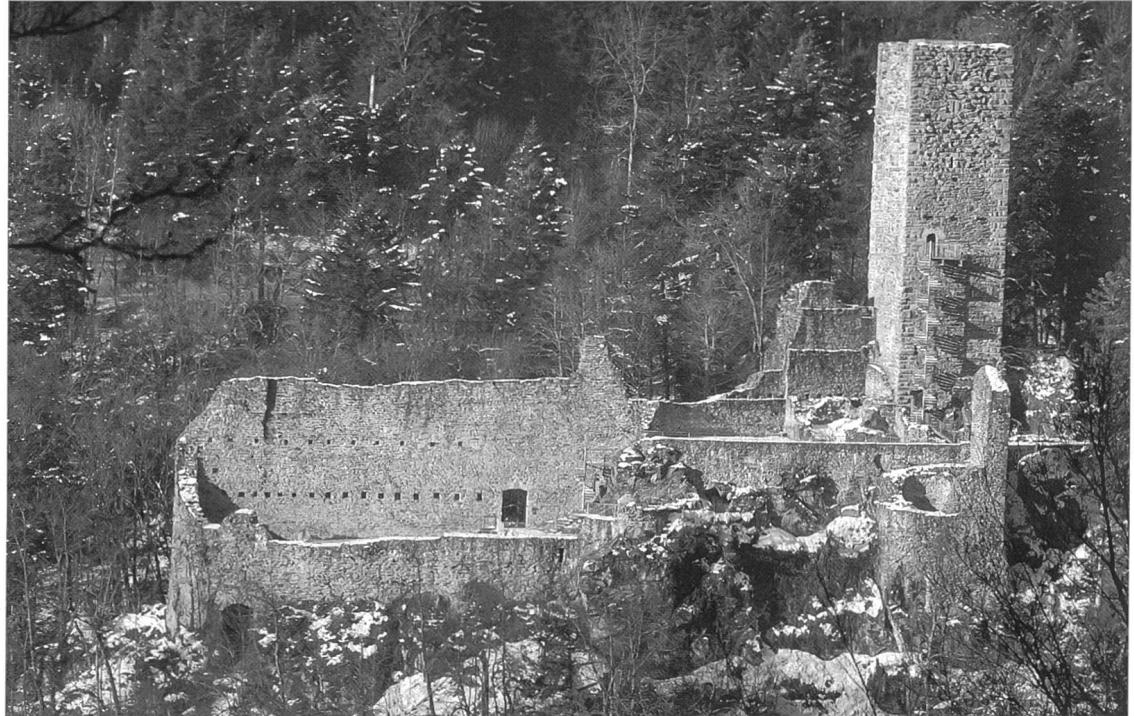
Abb. 3  
Wieladingen.  
Aufnahme der Ruine  
nach den  
Restaurierungs-  
arbeiten.

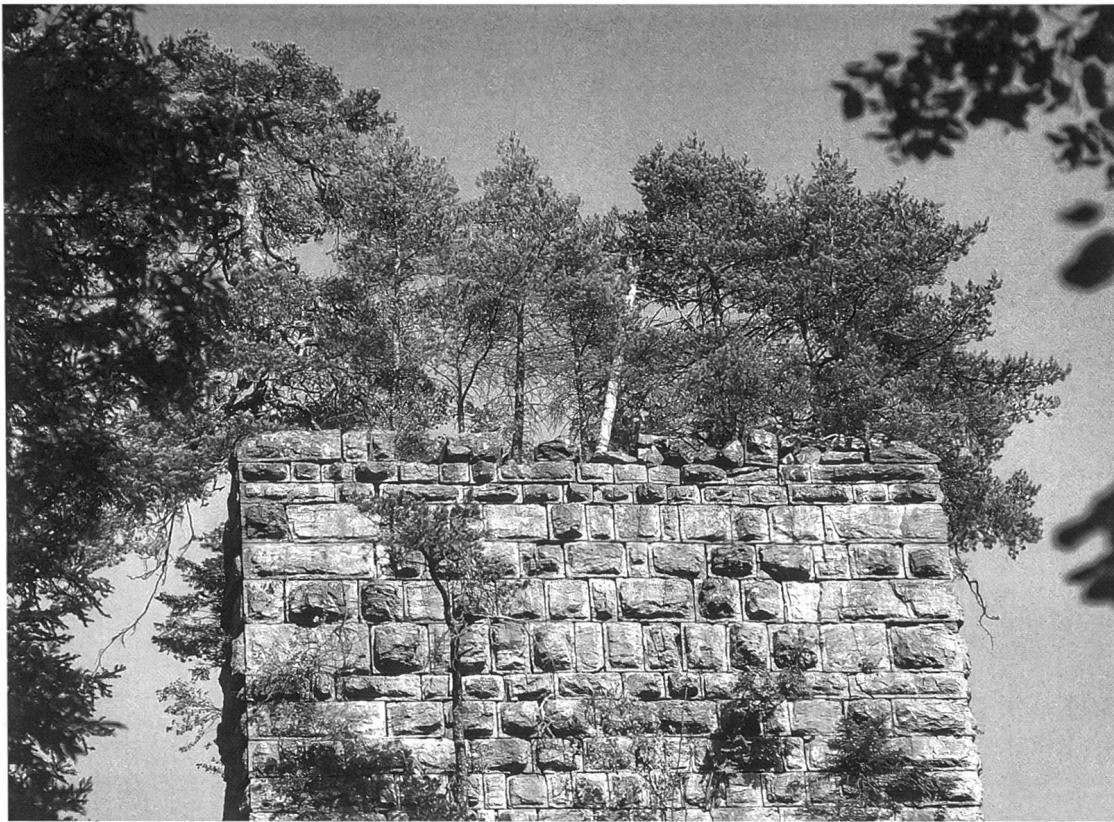
Abb. 5  
Wieladingen.  
Bewuchs auf  
der Mauerkrone  
des Bergfrieds.  
Die älteste Kiefer  
zählte 420 Jahre.

Auf die Enthurzung folgte eine fotogrammetrische Dokumentation des vorhandenen Baubestandes durch das Ingenieurbüro Fischer, Müllheim. Die vielbewunderte Baumkulisse auf der Turmkrone – die für den Anblick ebenso romantisch wie für den Fortbestand des Mauerwerkes gefährlich war – hat der Berichterstatter nach freier Kletterei im hohlen Turm am 10. Oktober 1984 gefällt. Die Altersbestimmung der mächtigsten Kiefer auf der Turmkrone ergab 420 Jahre, was belegt, dass der Bergfried bald nach 1500 wohl bereits kein Dach mehr trug, so dass sich genügend Humus ange sammelt hatte, um diesem Kiefernkeimling Halt und Nahrung zu geben.

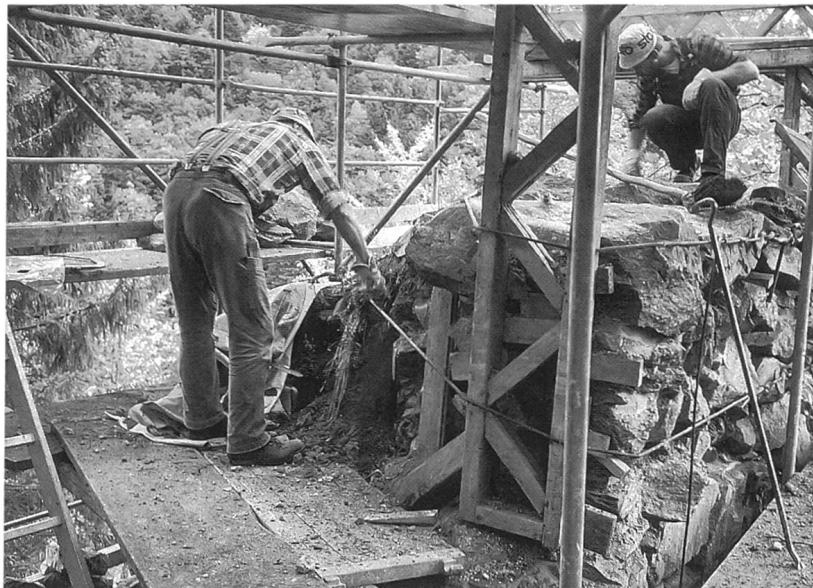
Abb. 6  
Wieladingen.  
Facharbeiter beim  
Instandsetzen des  
teilweise schlechten  
Mauerwerks.

In jährlichen Kampagnen von drei bis vier Monaten während Sommer und Herbst der Jahre 1986 bis 1989 bearbeiteten die Maurer abschnittsweise von Süd nach Nord die grosse Westmauer der Unterburg. Die freiwilligen Helfer reinigten das Gemäuer vom Bewuchs und kratzten den verwitterten Mörtel aus den Fugen. Lose Bruchsteine wurden auf dem Gerüst bereitgelegt, bis sich die

Einen äusserst kritischen Abschnitt galt es an der Westmauer der Oberburg zu bewältigen. Hier hatte sich die Aussenschale vom zwei Meter breiten Mauerkern bereits gelöst und hing bedrohlich nach aussen über. Mittelalterliches Schalenmauerwerk in diesem Zustand zu retten, heisst vorsichtiges Abtragen der losen Schichten bis auf den noch haltbaren Kern, Wiederherstellung des Mauerwerbes unter Verwendung der noch brauchbaren Gneisbruchsteine, was serdichte Überkronung nach dem Muster einer unregelmässigen Pflästerung mit Gefälle nach aussen zum Abführen der Niederschläge.

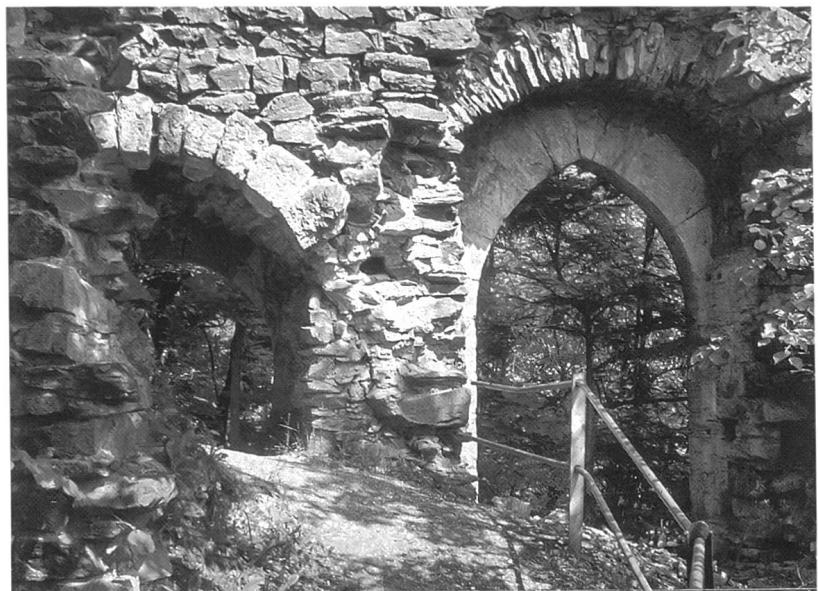
Abb. 7  
Wieladingen.  
Die 1988 mit  
erheblichem Aufwand  
geretteten Reste  
der Doppeltoranlage.

Erheblicher Aufwand und behutsames Vorgehen sowie elf Gerüst-Etagen waren 1988 nötig, um den Restpfeiler des eingestürzten Torgebäudes zu retten. Wegen seiner weit unten am Steilhang fussenden Fundamente und der nach dem Einsturz fehlenden Verbindung zum Turm rieten Fachleute davon ab, hier Zeit und Geld, Mühen und Risiken zu investieren. Man wollte diesen Teil dem natürlichen Zerfall und Abgang überlassen. Dr. Schmidt-Thomé vom Landesdenkmalamt, Außenstelle Freiburg, befürwortete aber einen Rettungsversuch. Über den Winter hatten wir den Mauerkopf mit einer Plane überzogen, um weiteren Substanzverlusten durch Einwirkung von Schnee und Eis vorzubeugen. Für die Bauforschung war es wichtig, dass die äussere Leibung des Spitzbogentores und eine Flanke der darüber befindlichen Beobachtungsnische als einziger sichtbarer Beleg der eigenartigen Doppeltoranlage erhalten blieben. Es gelang sogar, das unmittelbar südlich anschliessende Kellergeschoss, dessen Funktion bis heute noch nicht eindeutig geklärt ist, zu sichern.
