Mittelalterliche Bauernhäuser im Fricktal

Ein archäologischer Beitrag zur Bauernhausforschung

Peter Frey, Christoph Reding, David Wälchli

Wölflinswil, Am Dorfplatz 13

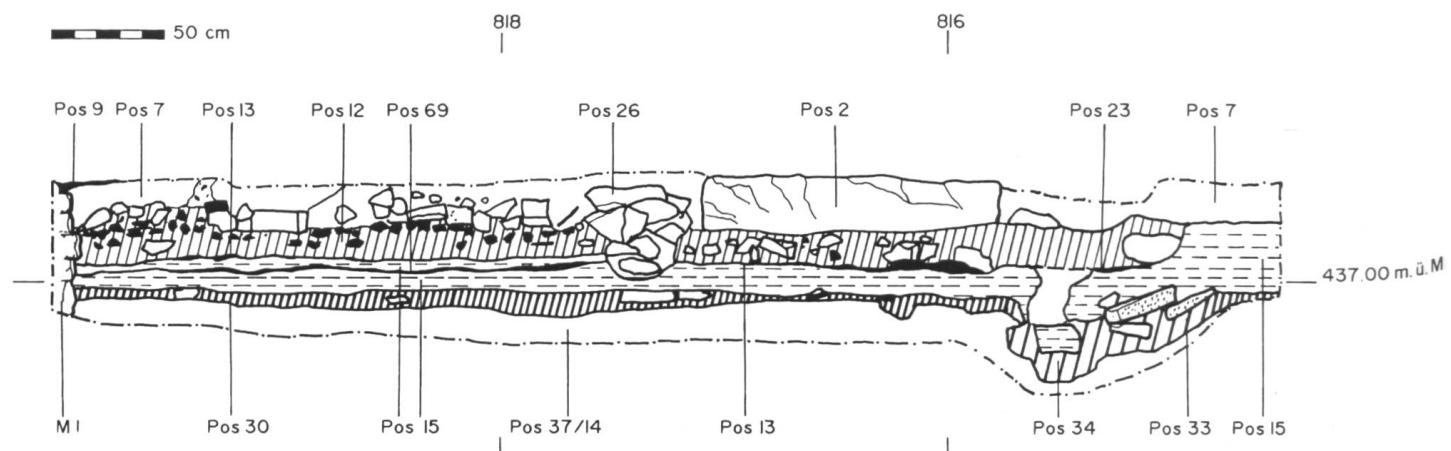
Abb. 3
Wölflinswil, Am Dorf-
platz 13, 2002: Feld 2
Südprofil mit der mit-
telalterlichen und neu-
zeitlichen Schichtab-
folge. Zeichnung David
Wälchli.

Pos 37 Schwemm-
lehm, (Baugrund der
1. und 2. Bauphase).
Pos 30 Kulturschicht
der 2. Bauphase. 13. Jh.
Pos 34/33 Pfostengru-
be der 2. Bauphase.
13. Jh.

Pos 15/13 Lehmpla-
nien als Baugrund für
die 3. Bauphase, 15. Jh.
Pos 69 Balkenunterzug
für den Stubenboden
3. Bauphase, 15. Jh.

Pos 23 Brandschutt,
Zerstörung der 3. Bau-
phase, um 1500.

Pos 12 Schlacken-
planie der 4. Bauphase,
16. Jh.

Pos 81 Lehmplanie zur
4. Bauphase, 16. Jh.

Pos 2 Steinplatte als
Ofenfundament,
4. Bauphase. 16. Jh.

Pos 7 Lehmplanien als
Laufhorizont der
Küche, 3./4. Bauphase.

Pos 9 Bauhorizont von
M 1, 18. Jh.

Pos 26 Agte 17./18. Jh.

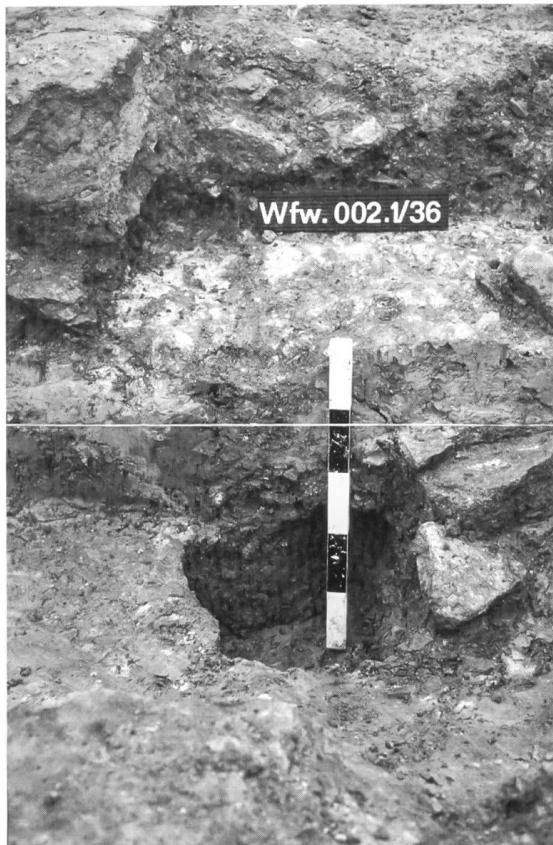
Abb. 6
Pfostenstellung mit Keilsteinen aus Mühlsteinfragmenten zur 2. Bauphase, 13. Jahrhundert.

Von diesem Pfostenbau konnte die südwestliche Hälfte freigelegt werden. Die festgestellten rechteckigen Wandpfosten standen drei Meter auseinander. Sie massen im Querschnitt 0.25 m mal 0.3 m und waren nur 0.15 m bis 0.3 m tief in den Boden gesetzt oder auf einen Stein oder eine Steinpackung gestellt. Der Verkeilung der Pfostenstellung Pos 34 dienten Mühlsteinfragmente aus Muschelsandstein. Die Pfostennegative waren im aschig verschmutzten Gehhorizont Pos 19 als klar umrissene Holzkohleflecken mit Keilsteinen oder als Hohlraum sichtbar. Der Gehhorizont Pos 19 bildete auch eine klare Trennschicht zu den Pfostenstellungen der älteren Bauphase 1.

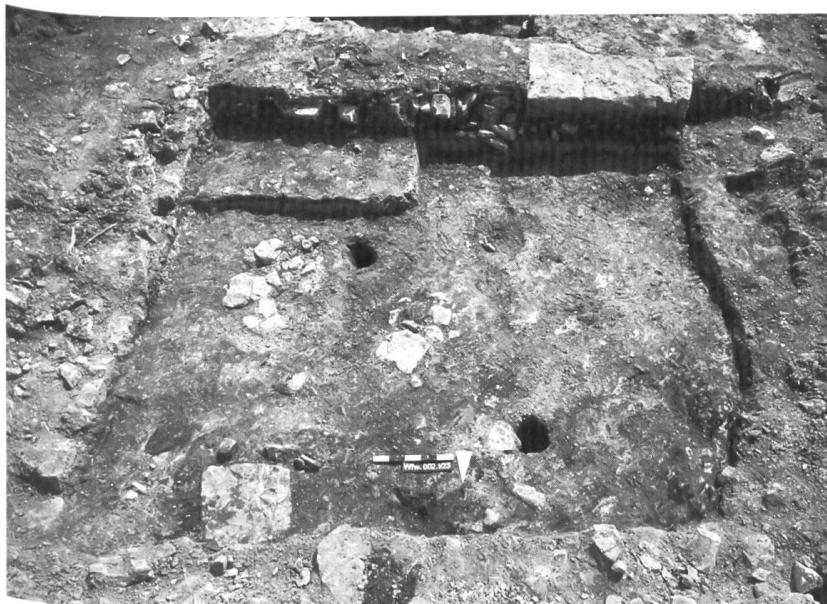
Abb. 7
Pfostenstellungen der Binnenwand der 2. Bauphase, neben der kleineren Feuerstelle (Pos 36).

Das Gebäudeinnere war durch eine querlaufende Binnenwand (Pos 28) in zwei Räume unterteilt. Beide Räume wiesen einen Lehmboden (Pos 19) und je eine Feuerstelle zum Kochen und Heizen auf. Die kleinere, im östlichen Raum fast unmittelbar neben der Binnenwand gelegene Feuerstelle (Pos 36), von der nur dürftige Reste der Unterlage in der Form eines rot versengten Kalksteinblocks erhalten war, könnte als Ofen gedient haben. Bei der grösseren, vermutlich als Herdstelle zu deutenden Feuerstelle (Pos 46) im westlichen Raum wurde ein halber, brandgeröteter Mühlstein aus Muschelsandstein verwendet. Auf beiden Feuerstellen lagen noch Aschereste.

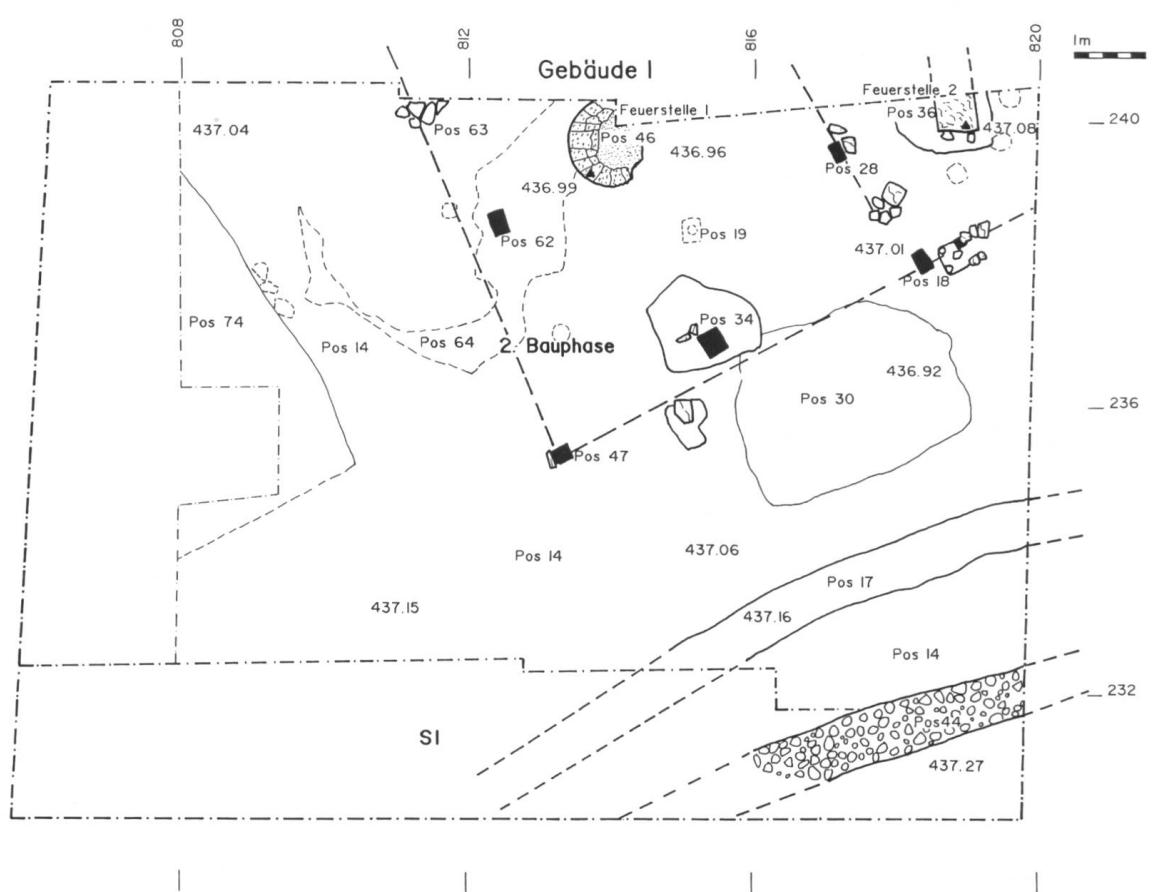
Abb. 9
Wölflinswil, Am Dorfplatz 13, 2002: Plan des mittelalterlichen Gebäudes 1 (2. Bauphase, 13./14.Jh.) mit Pfostenstellungen und Feuerstellen. Zeichnung David Wälchli.

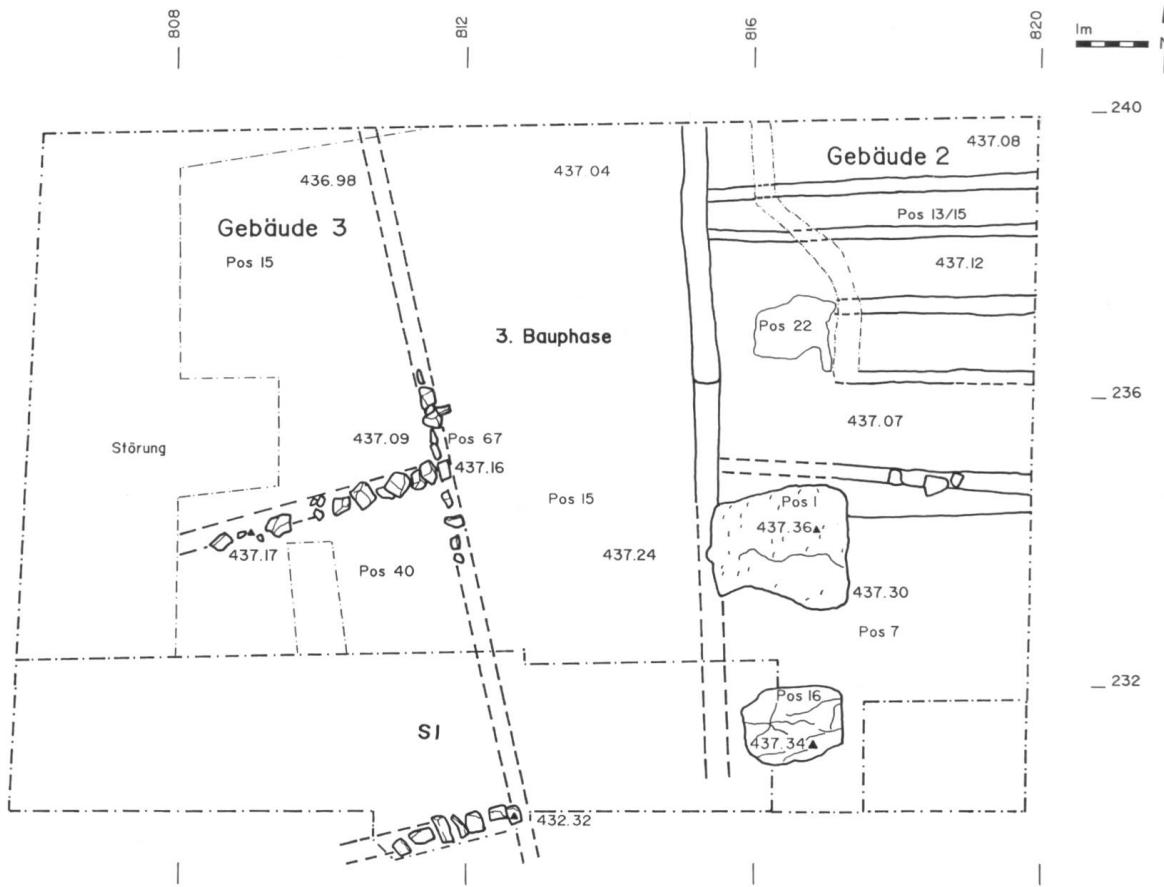
Abb. 14
Wölflinswil, Am Dorfplatz 13, 2002: Plan der spätmittelalterlichen Ständerbauten Gebäude 2/3 (3. Bauphase, 15. Jh.). Zeichnung David Wälchli.

13/15) ausplaniert. Sie bildete den Baugrund für zwei Holzhäuser (Gebäude 2 und 3). Sie standen etwas versetzt zueinander und waren durch einen 3 m breiten Hofraum voneinander geschieden.

Vom östlichen Holzhaus (Gebäude 2) konnten von der Ostwand die Negative der Schwellbalken und der Balkenunterzüge des Bretterbodens erfasst werden. Dieser nach Norden orientierte Ständerbau wurde durch einen Brand zerstört. Davon zeugen verkohlte Holzreste und eine Brandrötung an der Oberfläche der Lehmplanierung. Eine Aussparung innerhalb der Balkenunterzüge und durch Hitzeeinwirkung verziegelter Lehm (Pos 22) an dieser Stelle deuten wir als Standort eines Kachelofens, was durch den Fund zahlreicher Napf- und Tellerkachelfragmente in der Umgebung des mutmasslichen Ofens gestützt wird.

Vermutlich diente der mit einem Holzboden und Ofen versehene Raum als Stube. Ihm schloss gegen Süden, im leicht erhöhten hinteren Teil des Gebäudes, ein Raum mit Lehmboden an. Aschehaltige Benutzungsschichten (Pos 7) und eine mächtige, als Herdstelle zu interpretierende Kalksteinplatte (Pos 1) von 2 m Länge, 1.5 m Breite und 0.3 m Höhe deuten auf eine Küche hin. Unmittelbar neben der grossen Herdplatte lag ein kleineres Exemplar (Pos 16) von 1.4 m Länge, 1 m Breite und 0.3 m Dicke.

Auch das westliche Holzhaus (Gebäude 3) war ein quer unterteilter Ständerbau. Davon erhalten waren Substruktionen der östlichen Aussenwand und zweier Binnenwände. Sie bestanden aus Steinsetzungen, die den Schwellbalken als Unterbau gedient hatten. In der Folge späterer Bodeneingriffe und moderner Störungen waren die zum Haus gehörenden Böden nur noch fragmentarisch erhalten. Hinweise über die Raumnutzung von Gebäude 2 fehlten.

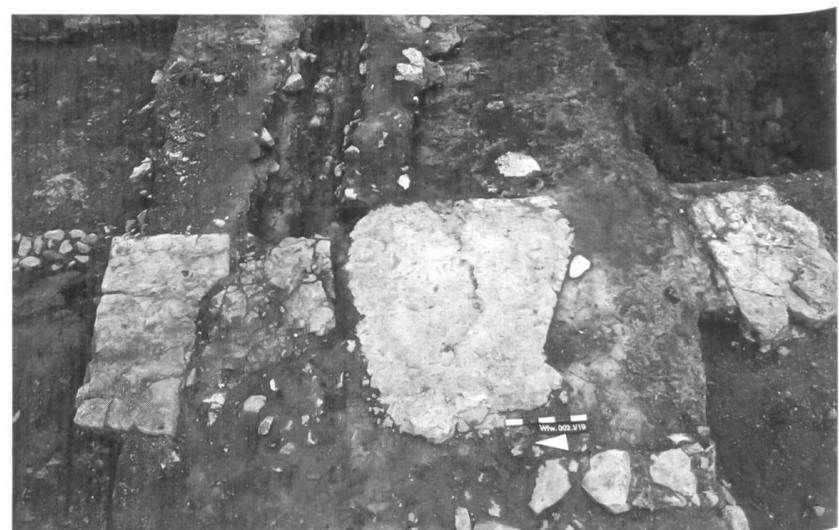
Abb. 20
Die grossen steinernen Herdplatten des 15. Jahrhunderts wurden in das Steingebäude des 16. Jahrhunderts integriert und erweitert.

Stube lässt auf einen Ofen schliessen. In der südlich anschliessenden Küche mit Lehmetrich lag anschliessend an den Unterbau des Stubenofens die Herdplatte, die man vom Vorgängerbau übernommen hatte. In einer Senkung des Lehmbodens (Pos 5) sammelten sich Küchenabfälle, Alteisen sowie Roheisenplatten (Masseln) an.

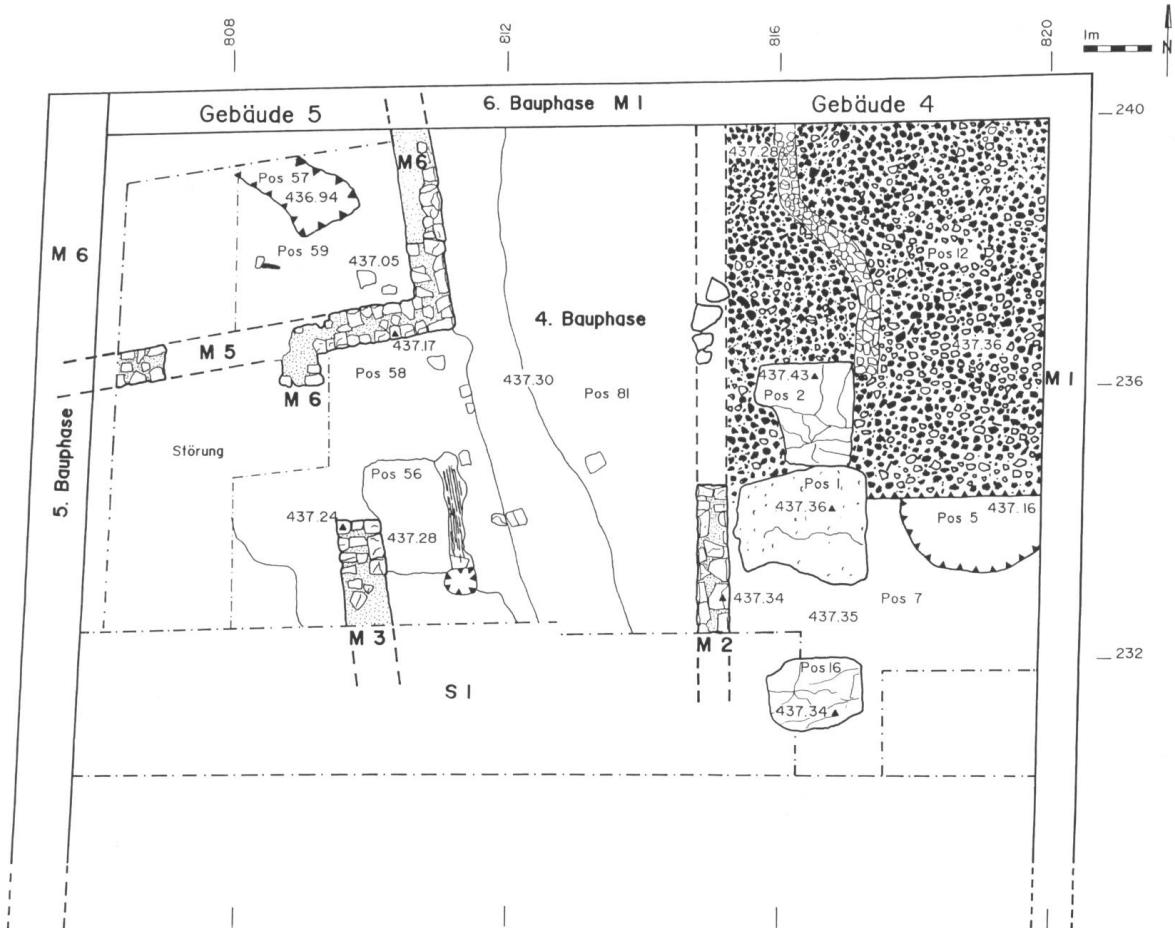
Abb. 19
Wölflinswil, Am Dorfplatz 13, 2002: Plan der frühneuzeitlichen Steinbauten, 16.–18. Jh., Gebäude 4, 5 (4. bis 6. Bauphase). Zeichnung David Wälchli.

bäude 4 und 5) errichtet. Diese Neubauten übernahmen die Gebäudefluchten der abgebrannten Vorgänger. Ihre Mauern waren zwar vermortelt, doch fehlte ihnen ein eingetieftes Fundament. Da sie lediglich eine Breite von 0.5 m aufwiesen, dürfte es sich um Sockelmauern von Holzbauten handeln.

Das Innere von Gebäude 4 war – wie sein Vorgänger – in Stube und Küche getrennt. Der in der Stube zu vermutende Bretterboden lag auf einer 0.2 m hohen Planierung aus Eisenverhüttungsschlacken (Pos. 12). Eine mächtige, der Planierung aufsitzende Kalksteinplatte in der Südwestecke der

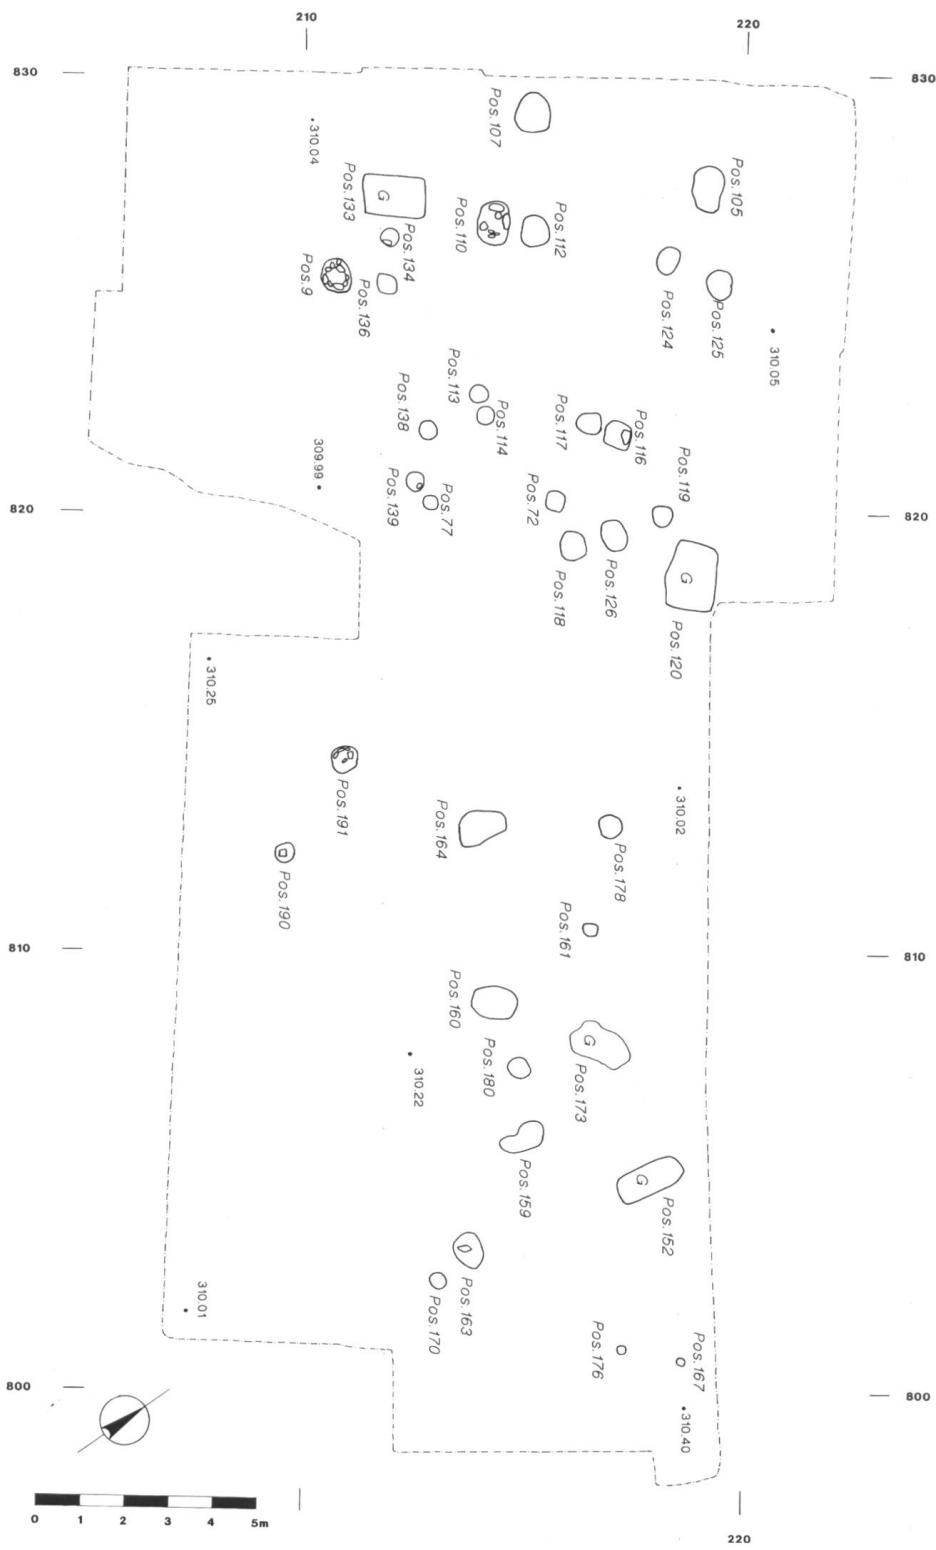
Abb. 28
Möhlin, Brunngasse 6:
Gruben (G) und
Pfostengruben im an-
stehenden Bachscho-
ter (11./12. Jh.).
Massstab 1:50.
Zeichnung Peter Frey.

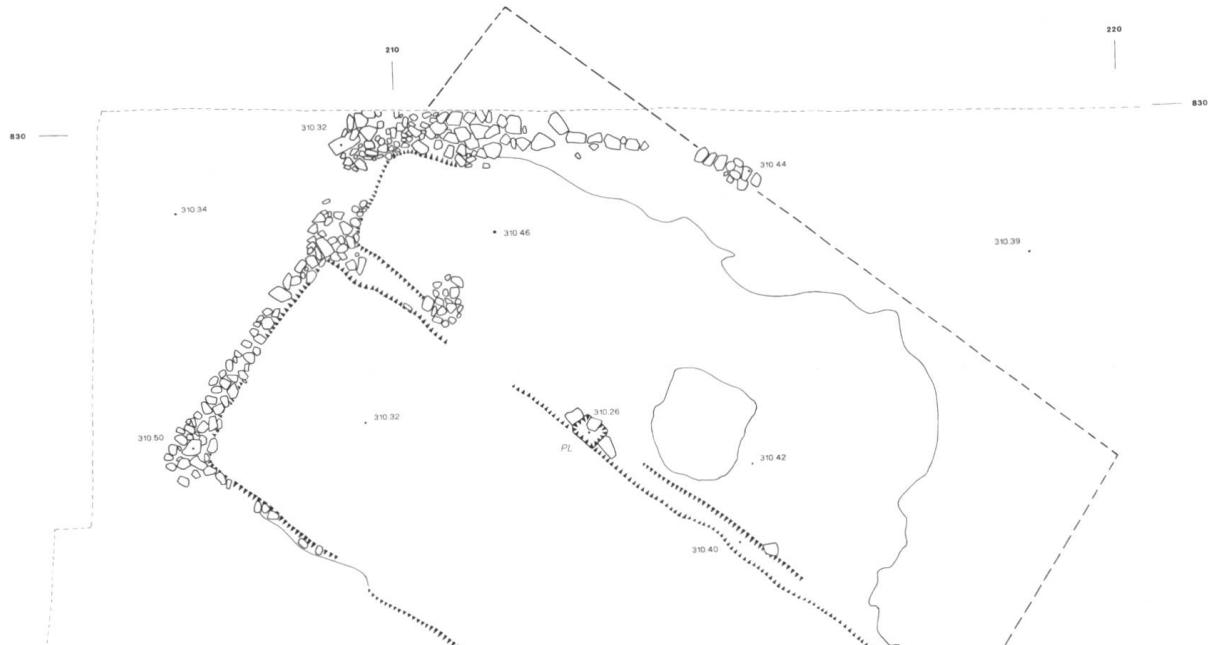
Abb. 29
Möhlin, Brunngasse 6:
Bau 1, Grundriss.
Massstab 1:20.
Zeichnung Peter Frey.

Abb. 30
Möhlin, Brunngasse 6:
Schichtprofil.
Massstab 1:20.
Zeichnung Peter Frey.

- 1 Hausmauer
16./17. Jh.
- 2 Bachschotter
(sandiger Kies)
- 3 Bachschotter
(lehmiger Kies)
- 4 Hochmittelalterliche
Kulturschicht
- 5 Boden von Bau 1
(kiesiger Lehm)
- 6 Boden von Bau 1
(Lehm)
- 7 Boden von Bau 1
(Lehm)
- 8 Geröllplanierung zu
Bau 1
- 9 Umgelagerter Brand-
schutt von Bau 1
- 10 Spätmittelalterlich-
frühneuzeitliche
Planierungsschicht
- 11 Moderner Beton
boden
- 13 Planierungsschicht
des 16./17. Jh.
- 14 Balkengräbchen
von Bau 1.

Nach dem Abbruch der Pfostenbauten erfolgte im Verlauf des 13. Jahrhunderts eine Neubebauung. Im Nordwestteil des Grabungsareals wurde ein in der Längsachse unterteiltes Holzhaus (Bau 1) von 11 m Länge und 7.8 m Breite errichtet. Der Bauplatz des Hauses wurde durch Lehmplanierungen und im Bereich einer Mulde durch Steinschüttungen ausgeebnet. Die Schwellbalken der Hauswände waren im Boden als Gräbchen fassbar und wiesen streckenweise eine Unterlage aus Steinen auf. Das Innere des Hauses war in der Längsachse durch eine Fach-

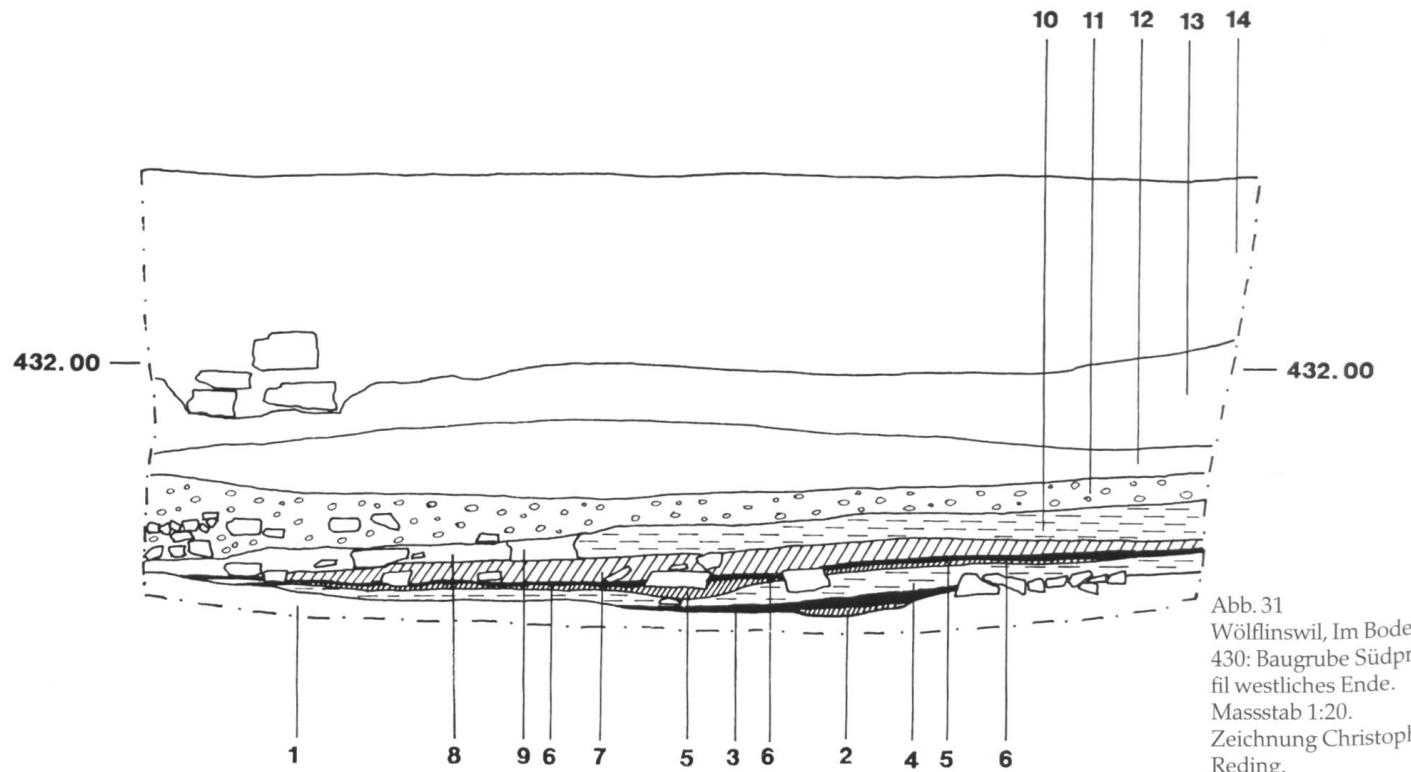
Abb. 31
Wölflinswil, Im Boden
430: Baugrube Südprofil
westliches Ende.
Massstab 1:20.
Zeichnung Christoph
Reding.

8 Plattenlage auf Humus
9 Humose Zwischenfüllung
10 Sterile Lehmplanie
11 Schwemmkeies
12, 13 Schwemmlehm
14 Abbruchhorizont Bauernhaus

Im Westprofil der Baugrube liess sich eine Lage aus grossen Steinblöcken erkennen,

Die mittelalterlichen Horizonte waren überdeckt durch mächtige Schwemmkies- und Schwemmllehmlagen (Schichten 10–13). Ein Grossteil von Schicht 13 war gestört durch den Abbruchschutt eines Bauernhauses des 18./19. Jahrhundert (Schicht 14). Die Baugrube war nicht tiefer ausgehoben worden als die Oberkante von Schicht 1, und ein anstehender Untergrund war noch nicht erreicht worden. Aufgrund der Mächtigkeit der späten Geländeauftragungen Schichten 11–13 ist nicht auszuschliessen, dass weiter unten Spuren noch älterer Epochen vorhanden sein könnten.

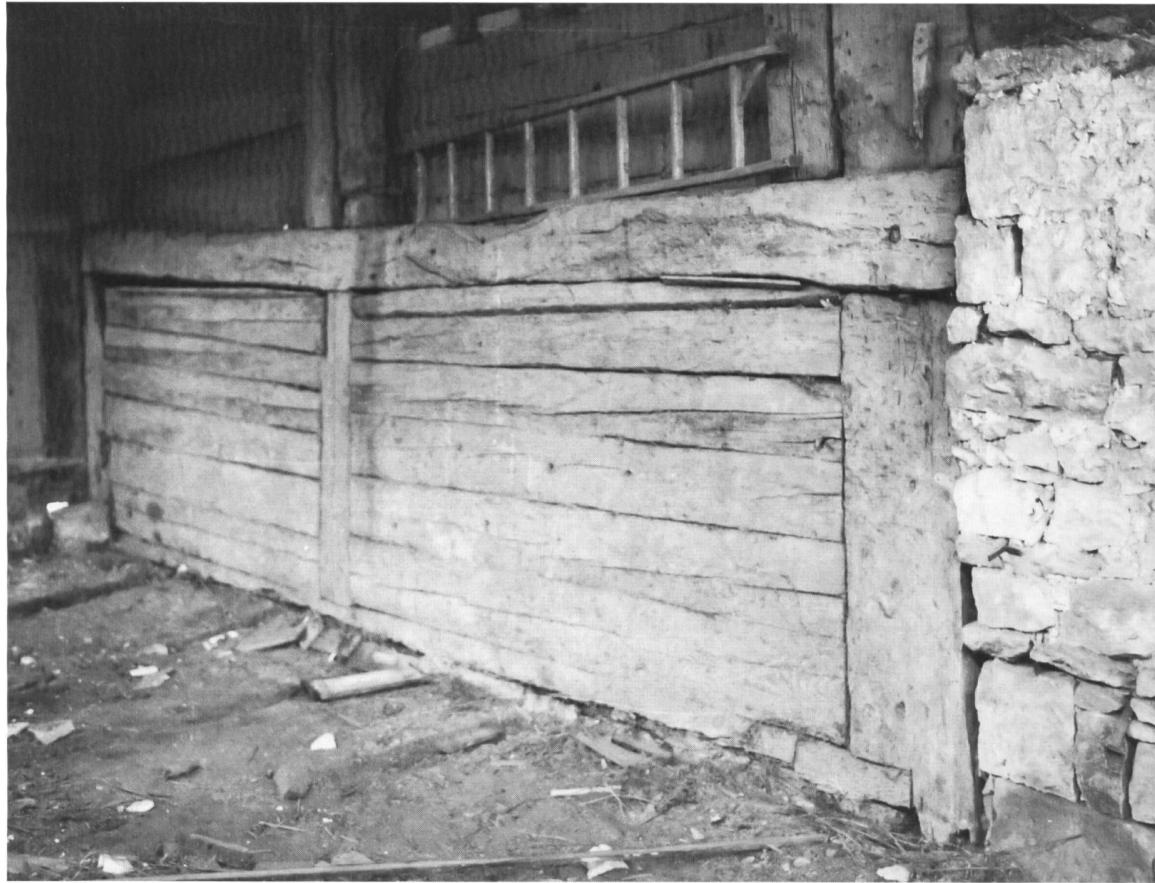
Abb. 33
Wölflinswil, Bodengasse 54. Ständerkonstruktion von 1562. Die Ständer stehen auf einem Schotterstreifen und auf Steinblöcken. Ein Ankerbalken auf Brusthöhe hält die Konstruktion zusammen.
