Artikel: Rund um die Ruine - die Aussenanlagen der Burg Wieladingen
Autor: Maise, Christian
DOI: <https://doi.org/10.5169/seals-747320>

Rund um die Ruine – die Aussenanlagen der Burg Wieladingen

Christian Maise

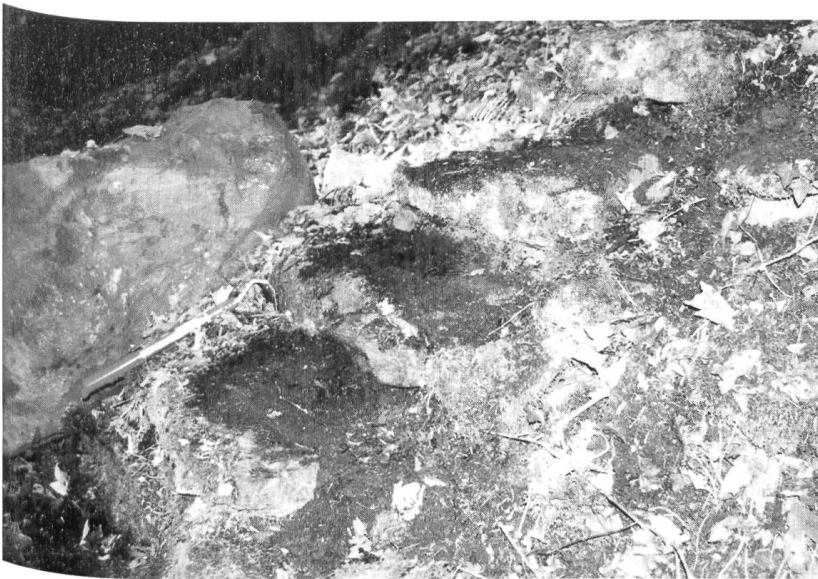
Abb. 2
Detailaufnahme des
erhaltenen Abschnitts
der Treppe zwischen
Teich und Burggraben.

Noch spektakulärer ist allerdings die Entdeckung von Resten einer Treppe und einer Rampe, die den Höhenunterschied von der Dammkrone hinab in den Graben überbrückten. Teile der Treppe sind schon abgerutscht, aber eine Folge von fünf Stufen lag nach 700 bis 800 Jahren noch direkt unter dem Laub. Der Zugang zur Burg führte also über die Dammkrone und durch einen niedrigen Felsdurchbruch von nur 50 Zentimetern Breite nach Norden, knickte dann mit Beginn der Treppe rechtwinklig nach Osten ab. An deren unterem Ende folgte eine nach Süden gerichtete Rampe und nach einer Spitzkehre ein weiteres Rampenstück, das nach Norden gerichtet war. Zwischen dem Ende dieser Rampe und dem Beginn des im Graben erkennbaren Weges dürfte ein hölzerner Steg oder eine Treppe gelegen haben, die den Höhenunterschied von rund 1,50 Metern überbrückte. Im Graben angelangt, führte der Weg schliesslich um die Felsbastion herum, deren ebene Oberfläche Verteidigern eine optimale Position geboten haben könnte.

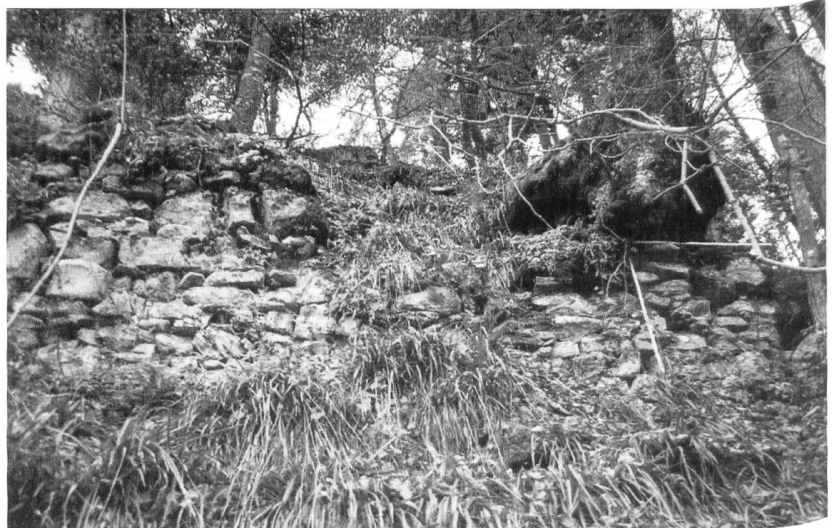
Abb. 3
Nordende der Terrassenmauer der «Vorbürg». Deutlich ist die Gefährdung durch die grosse, schräg stehende Linde zu erkennen.

Ist die Ruine vergleichsweise gut untersucht und konserviert, so gilt dies leider nicht für die diskreten Mauerreste und Geländespuren ihrer umfangreichen Aussenanlagen. Sie fallen nach und nach einer stetig fortschreitenden Erosion zum Opfer, der mit relativ wenig Aufwand Einhalt geboten werden könnte. Vor allem das Entfernen schräg stehender Bäume wäre dringend nötig. Einige Stellen sind aber jetzt schon derart

Dagegen ist die Stützmauer nördlich des Felsens aus kleinen Steinen gemauert und sorgfältig vermörtelt. Bemerkenswert ist die nach Westen hin hangaufwärts abknickende Mauer. Diese zur Zugangsseite hin gerichtete Mauer ist genau einen Meter stark und besteht aus zweischaligem vermörteltem Mauerwerk. Auch hier besteht heute akute Einsturzgefahr. Eine mächtige Linde, die genau im Mauereck wurzelt, hat sich schon um 30 Grad zum Tal hin geneigt.

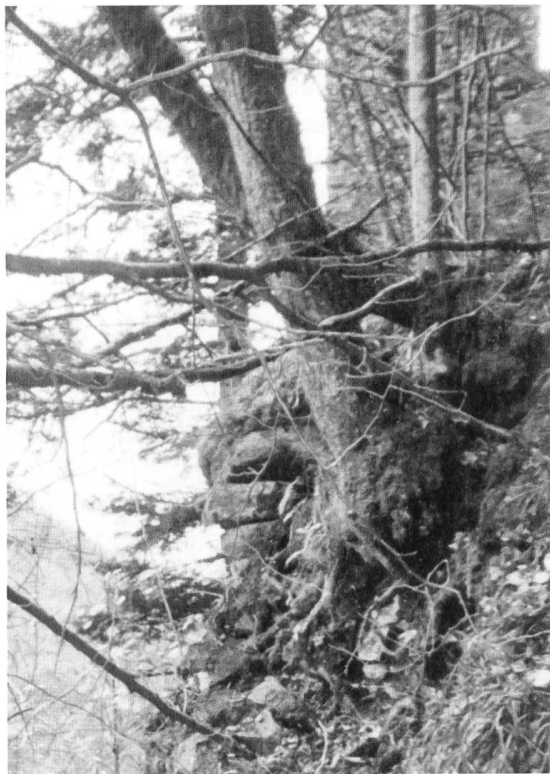
Abb. 4
 «Vorburg», südliche
 Stützmauer, im Hinter-
 grund der Torpfeiler der
 Oberburg. Die extreme
 Topografie wird auf
 diesem Bild ebenso
 deutlich wie die Gefährdung der Trocken-
 mauer durch den
 Baumbewuchs.

Im «Windschatten» der Felsbastion liegt rund sieben Meter unterhalb des Zugangswegs eine grosse Terrasse. Sie ist schon lange als künstliches Gebilde erkannt. Neu ist aber die Entdeckung, dass ihre Stützmauer zweigeteilt ist. Südlich eines kleinen Felskopfs besteht sie aus grossen Bruchsteinen und ist nur trocken gesetzt. Das südli-

che Ende dieses Mauerabschnitts hängt schon leicht über und ist akut absturzgefährdet.
