Artikel: Rund um die Ruine - die Aussenanlagen der Burg Wieladingen

Rund um die Ruine – die Aussenanlagen der Burg Wieladingen

Christian Maise

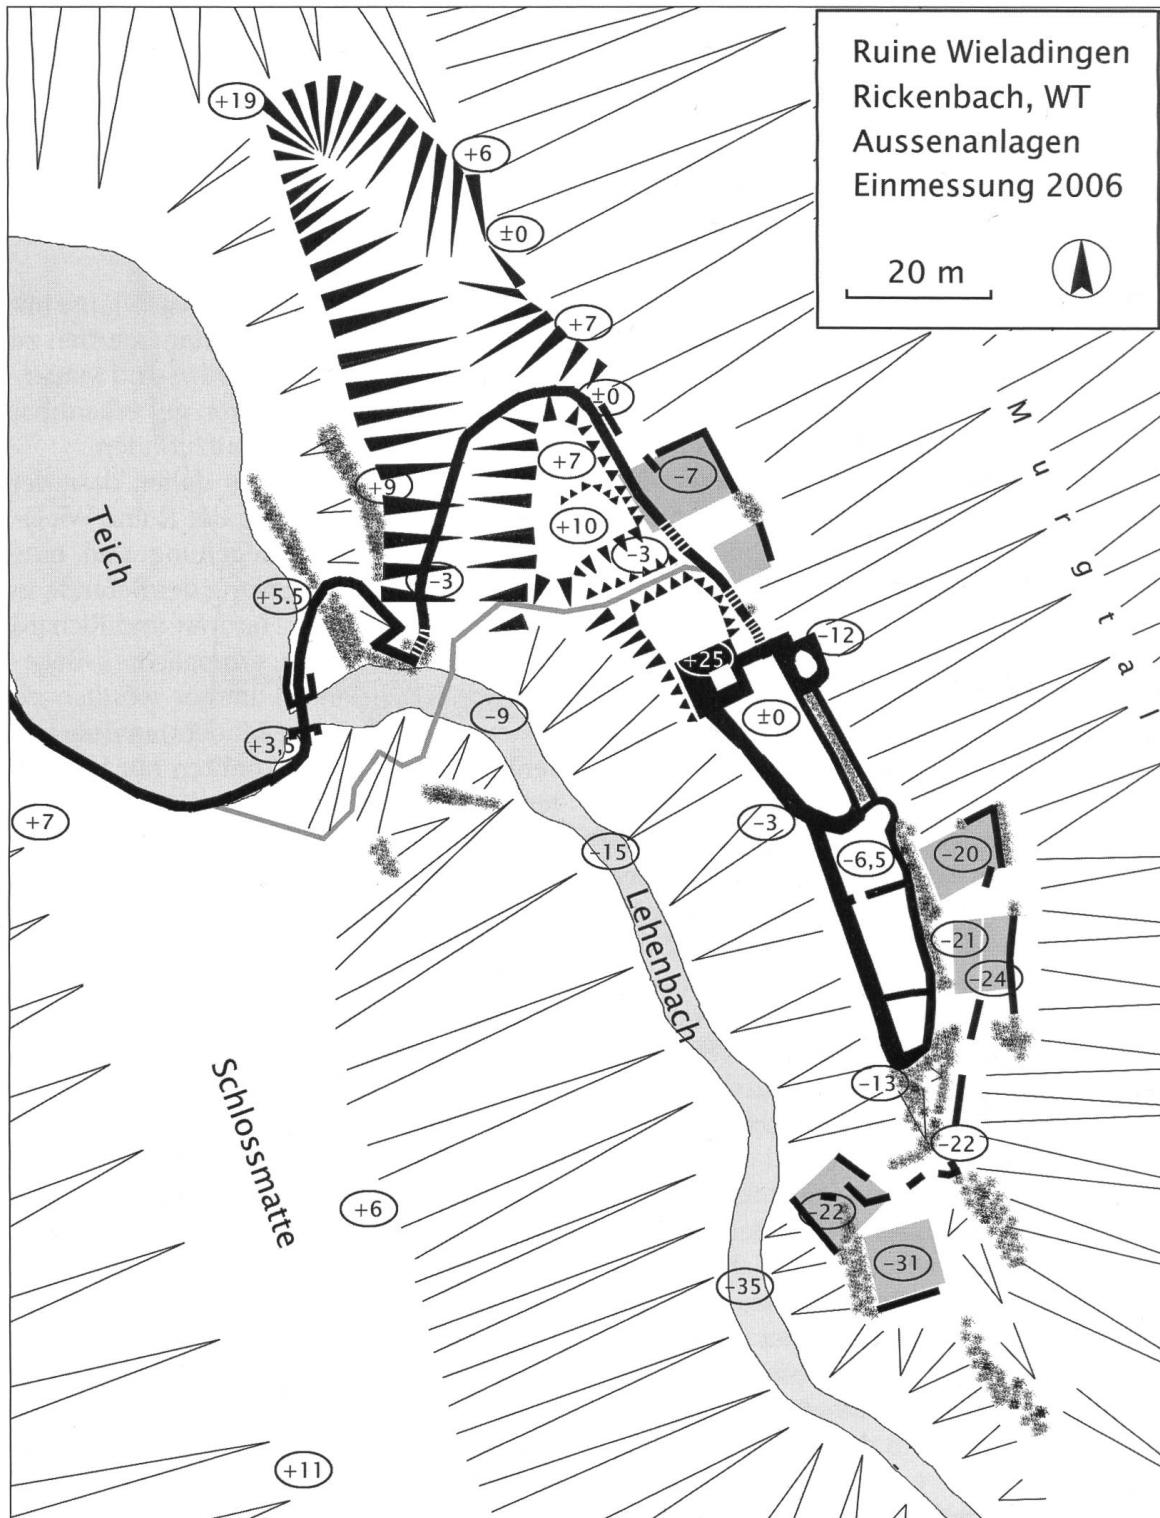
Abb. 1
Plan der dokumentierten Aussenanlagen der Ruine Wieladingen. Höhenangaben in Metern über/unter der Torschwelle Oberburg. Weisse Hangschräffur: natürliche Böschung, schwarz: künstliche Böschung. Grau: mögliche Standplätze von Gebäuden. Schwarz/grau: Alter/heutiger Zugangsweg. Einige Felsrippen im Bereich der Burg sind gerastert. Der Teich existiert heute nicht mehr.

Die 2005 und 2006 dokumentierten Baureste konzentrieren sich in Wieladingen in drei Bereichen: dem Zugangsbereich im Norden und Nordwesten, dem relativ flachen Sporn im Süden und am Steilhang östlich der Burg. Dagegen kann eine andere Struktur, über die bisher spekuliert wurde, ad acta gelegt werden. Die vom Lehenbach abgeleitete «untere Wühre» war bisher als Hangkanal interpretiert worden, dessen Wasserkraft in einer Mühle oder Schmiede am Nord-

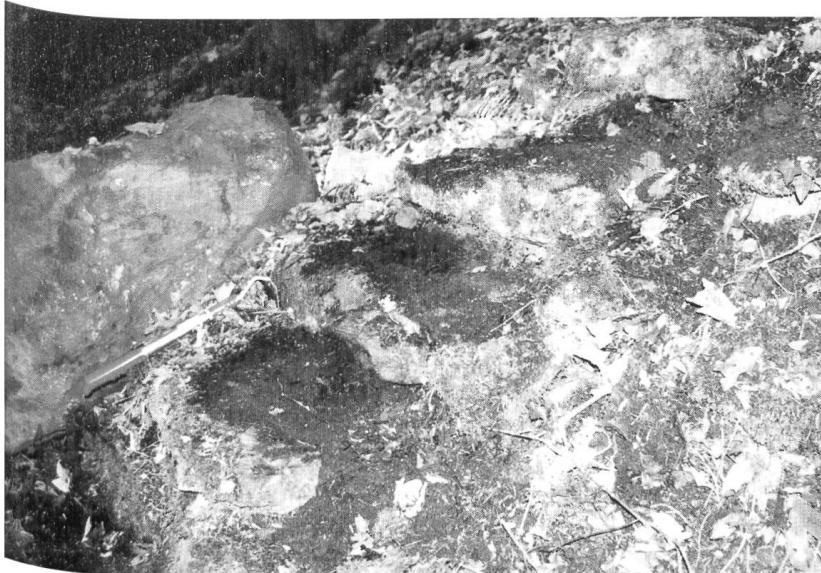
Abb. 2
Detailaufnahme des erhaltenen Abschnitts der Treppe zwischen Teich und Burggraben.

Noch spektakulärer ist allerdings die Entdeckung von Resten einer Treppe und einer Rampe, die den Höhenunterschied von der Dammkrone hinab in den Graben überbrückten. Teile der Treppe sind schon abgerutscht, aber eine Folge von fünf Stufen lag nach 700 bis 800 Jahren noch direkt unter dem Laub. Der Zugang zur Burg führte also über die Dammkrone und durch einen niedrigen Felsdurchbruch von nur 50 Zentimetern Breite nach Norden, knickte dann mit Beginn der Treppe rechtwinklig nach Osten ab. An deren unterem Ende folgte eine nach Süden gerichtete Rampe und nach einer Spitzkehre ein weiteres Rampenstück, das nach Norden gerichtet war. Zwischen dem Ende dieser Rampe und dem Beginn des im Graben erkennbaren Weges dürfte ein hölzerner Steg oder eine Treppe gelegen haben, die den Höhenunterschied von rund 1,50 Metern überbrückte. Im Graben angelangt, führte der Weg schliesslich um die Felsbastion herum, deren ebene Oberfläche Verteidigern eine optimale Position geboten haben könnte.

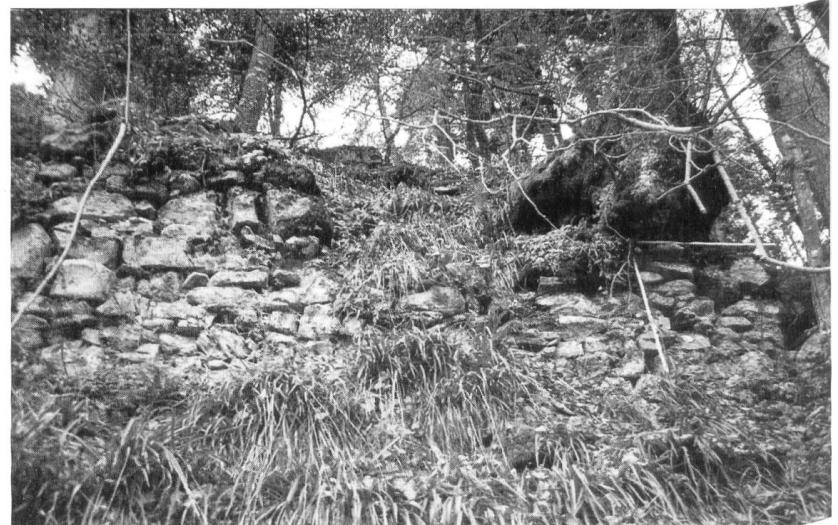
Abb. 3
Nordende der Terrassenmauer der «Vorburg». Deutlich ist die Gefährdung durch die grosse, schräg stehende Linde zu erkennen.

Dagegen ist die Stützmauer nördlich des Felsens aus kleinen Steinen gemauert und sorgfältig vermortelt. Bemerkenswert ist die nach Westen hin hangaufwärts abknickende Mauer. Diese zur Zugangsseite hin gerichtete Mauer ist genau einen Meter stark und besteht aus zweischaligem vermorteltem Mauerwerk. Auch hier besteht heute akute Einsturzgefahr. Eine mächtige Linde, die genau im Mauereck wurzelt, hat sich schon um 30 Grad zum Tal hin geneigt.

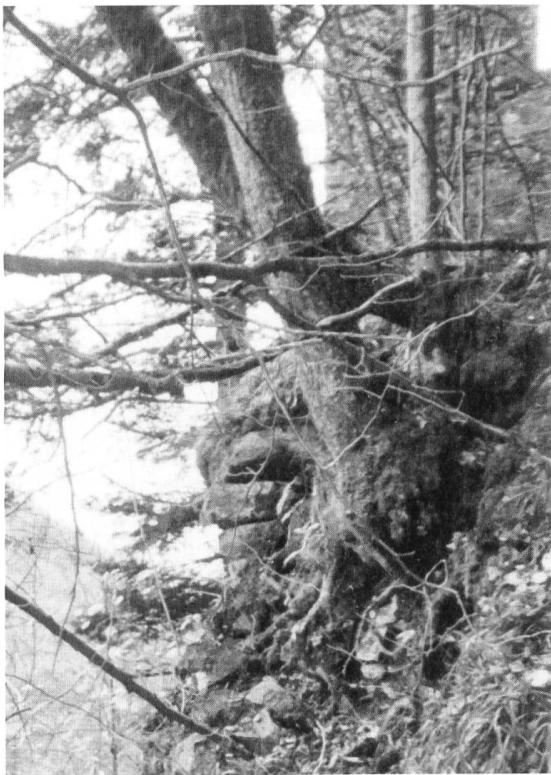
Abb. 4
 «Vorburg», südliche
 Stützmauer, im Hinter-
 grund der Torpfeiler der
 Oberburg. Die extreme
 Topografie wird auf
 diesem Bild ebenso
 deutlich wie die Ge-
 fährdung der Trocken-
 mauer durch den
 Baumbewuchs.

Im «Windschatten» der Felsbastion liegt rund sieben Meter unterhalb des Zugangswegs eine grosse Terrasse. Sie ist schon lange als künstliches Gebilde erkannt. Neu ist aber die Entdeckung, dass ihre Stützmauer zweigeteilt ist. Südlich eines kleinen Felskopfs besteht sie aus grossen Bruchsteinen und ist nur trocken gesetzt. Das südli-

che Ende dieses Mauerabschnitts hängt schon leicht über und ist akut absturzgefährdet.
