Artikel: Rund um die Ruine - die Aussenanlagen der Burg Wieladingen

Rund um die Ruine – die Aussenanlagen der Burg Wieladingen

Christian Maise

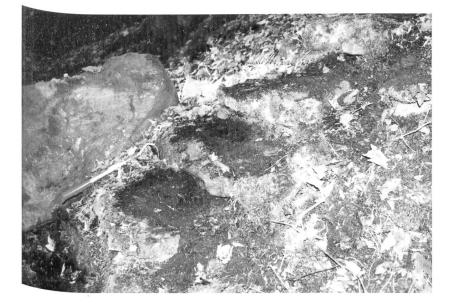
Abb. 2 Detailaufnahme des erhaltenen Abschnitts der Treppe zwischen Teich und Burggraben.

Noch spektakulärer ist allerdings die Entdeckung von Resten einer Treppe und einer Rampe, die den Höhenunterschied von der Dammkrone hinab in den Graben überbrückten. Teile der Treppe sind schon abgerutscht, aber eine Folge von fünf Stufen lag nach 700 bis 800 Jahren noch direkt unter dem Laub. Der Zugang zur Burg führte also über die Dammkrone und durch einen niedrigen Felsdurchbruch von nur 50 Zentimetern Breite nach Norden, knickte dann mit Beginn der Treppe rechtwinklig nach Osten ab. An deren unterem Ende folgte eine nach Süden gerichtete Rampe und nach einer Spitzkehre ein weiteres Rampenstück, das nach Norden gerichtet war. Zwischen dem Ende dieser Rampe und dem Beginn des im Graben erkennbaren Weges dürfte ein hölzerner Steg oder eine Treppe gelegen haben, die den Höhenunterschied von rund 1,50 Metern überbrückte. Im Graben angelangt, führte der Weg schliesslich um die Felsbastion herum, deren ebene Oberfläche Verteidigern eine optimale Position geboten haben könnte.

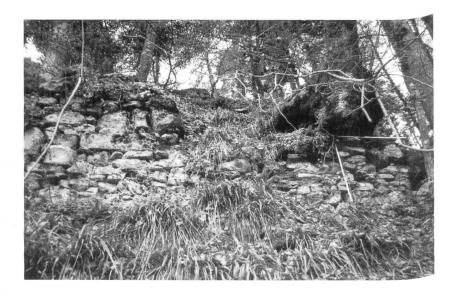
Dagegen ist die Stützmauer nördlich des Felsens aus kleinen Steinen gemauert und sorgfältig vermörtelt. Bemerkenswert ist die nach Westen hin hangaufwärts abknickende Mauer. Diese zur Zugangsseite hin gerichtete Mauer ist genau einen Meter stark und besteht aus zweischaligem vermörteltem Mauerwerk. Auch hier besteht heute akute Einsturzgefahr. Eine mächtige Linde, die genau im Mauereck wurzelt, hat sich schon um 30 Grad zum Tal hin geneigt.

Abb. 3 Nordende der Terrassenmauer der «Vorburg». Deutlich ist die Gefährdung durch die grosse, schräg stehende Linde zu erkennen.

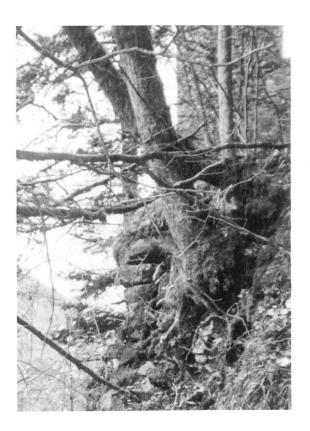
Abb. 4

Im «Windschatten» der Felsbastion liegt rund sieben Meter unterhalb des Zugangswegs eine grosse Terrasse. Sie ist schon lange als künstliches Gebilde erkannt. Neu ist aber die Entdeckung, dass ihre Stützmauer zweigeteilt ist. Südlich eines kleinen Felskopfs besteht sie aus grossen Bruchsteinen und ist nur trocken gesetzt. Das südli-

che Ende dieses Mauerabschnitts hängt schon leicht über und ist akut absturzgefährdet.

«Vorburg», südliche
Stützmauer, im Hintergrund der Torpfeiler der
Oberburg. Die extreme
Topografie wird auf
diesem Bild ebenso
deutlich wie die Gefährdung der Trockenmauer durch den
Baumbewuchs.
