Artikel: Ein Kleinbauern-Doppelhaus des 17./19. Jahrhunderts in Frick

Ein Kleinbauern-Doppelhaus des 17./19. Jahrhunderts in Frick

David Wälchli, Werner Fasolin, Heinz Schmid

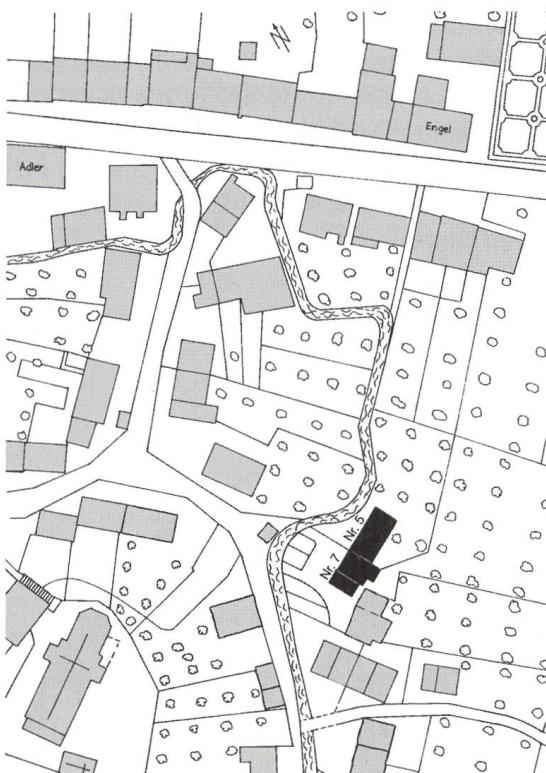
Abb. 1
Die Lage des Doppelhauses Kirchmattweg Nr. 5/Nr. 7 im Fricker Hinterdorf nach dem Katasterplan von 1839.
(Gemeindearchiv Frick, Umzeichnung David Wälchli)

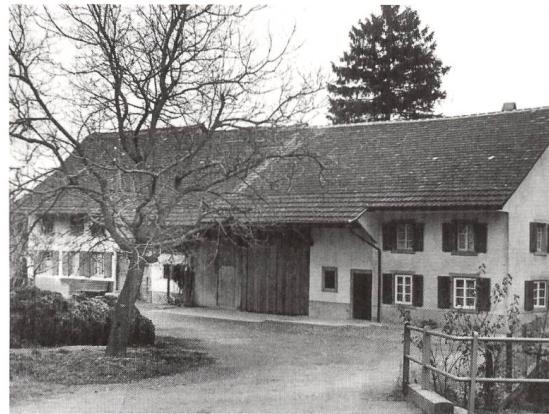
Abb. 2
Die beiden unter einer gemeinsamen Dachkonstruktion stehenden Bauernhäuser Kirchmattweg Nr. 5 und Nr. 7, Aufnahme von 1950.

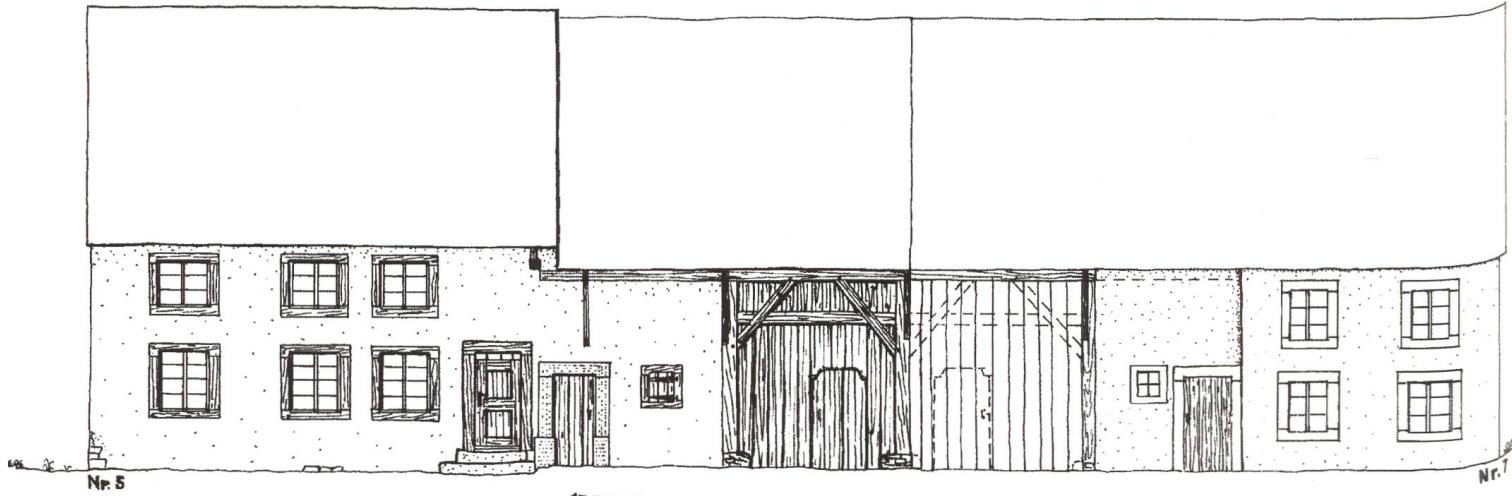
Abb. 3
Doppelhaus Frick,
Kirchmattweg
Nr. 5/Nr. 7, Ansicht der
Fassade mit Ständer-
konstruktion im Wirt-
schaftsteil. (Zeichnung
David Wälchli)

Mit einer Länge von 16,80 Metern und einer Breite von 8,70 Metern gehörte auch das Kleinbauernhaus Kirchmattweg zum Bauernhaustyp, der sich im Fricktal im 18. Jahrhundert entwickelte und sich seither bewährt hatte.³

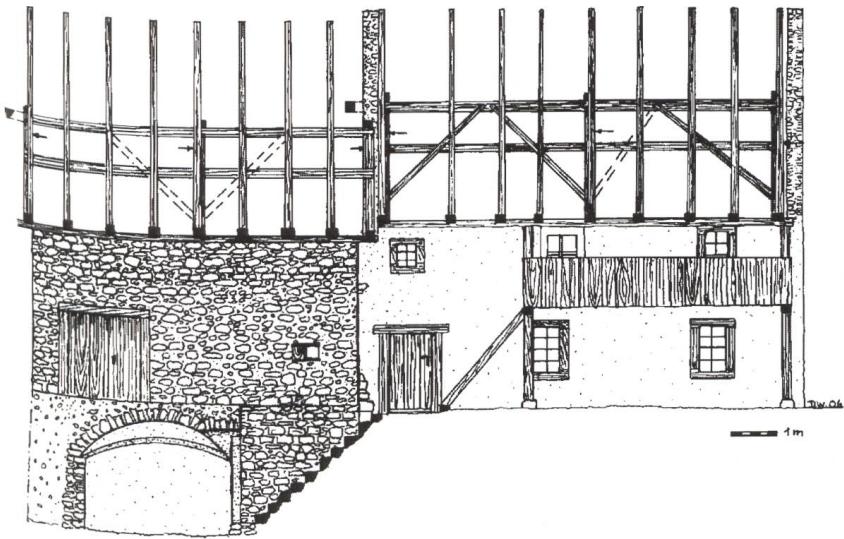
Abb. 4
Doppelhaus Frick,
Kirchmattweg Nr. 5,
Ansicht der südlichen
Hinterhofseite mit Ge-
wölbekeller und An-
bauten mit Schweine-
stall. (Zeichnung
David Wälchli)

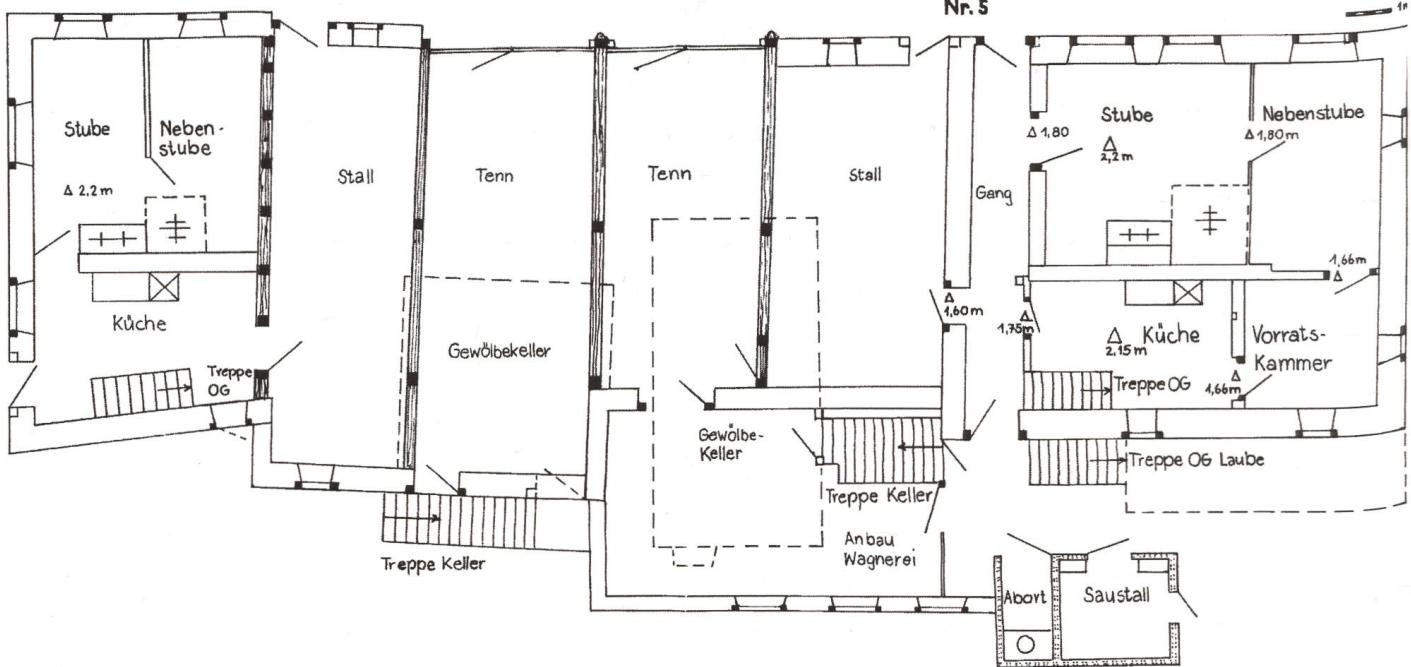
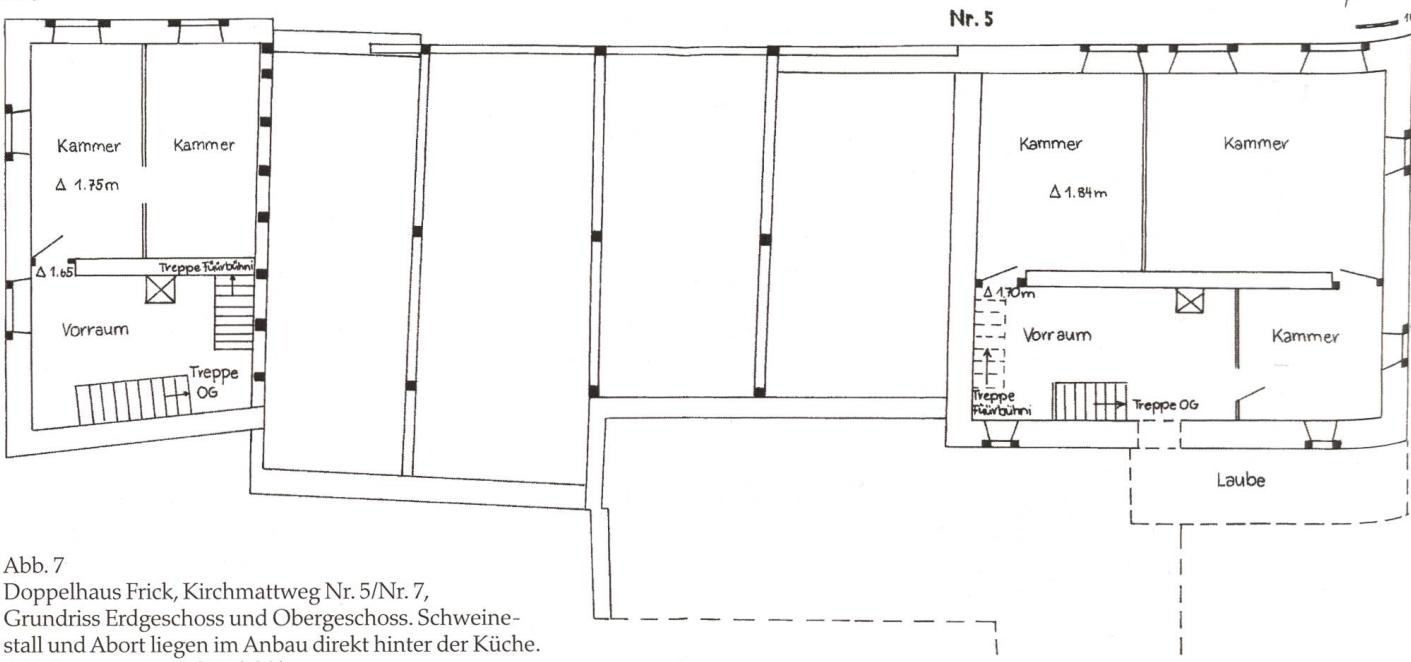
Abb. 7

Doppelhaus Frick, Kirchmattweg Nr. 5/Nr. 7,
Grundriss Erdgeschoss und Obergeschoss. Schweine-
stall und Abort liegen im Anbau direkt hinter der Küche.
(Zeichnungen David Wälchli)

Eindrücklich sind auch die Masse des Wohnteils mit nur 5 Metern Länge und 8 Metern Breite, gegenüber dem Gesamtmaß von 12,90 mal 9,60 Metern. Die Stube wird in zwei 2,50 Meter breite Kammern unterteilt, deren Raumhöhe 2,20 Meter erreicht, bei den oberen Schlafkammern sind es lediglich 1,75 Meter, was Verhältnissen im alpinen Raum nahe kommt.

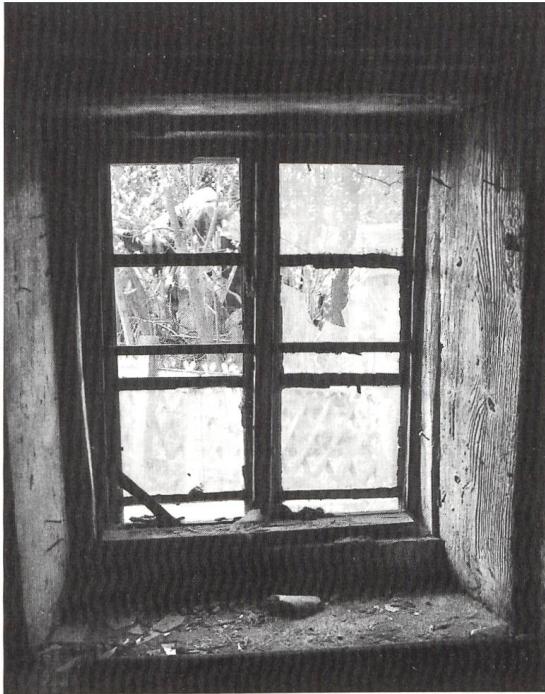
Abb. 8
Doppelhaus Frick,
Kirchmattweg Nr. 5,
Blick durch das Fenster
des Anbaus (ehe-
malige Wagnerei)
Richtung Süden.

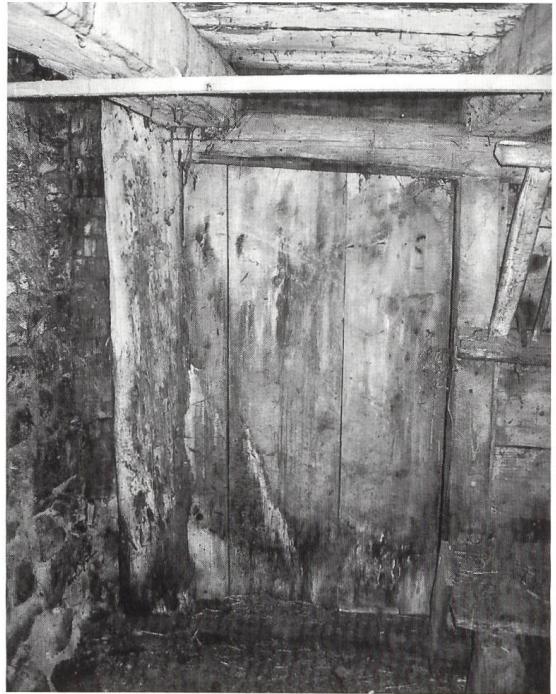
Abb. 9
Doppelhaus Frick,
Kirchmattweg Nr. 5,
ursprüngliche Stalltür
zur Tenne hin.

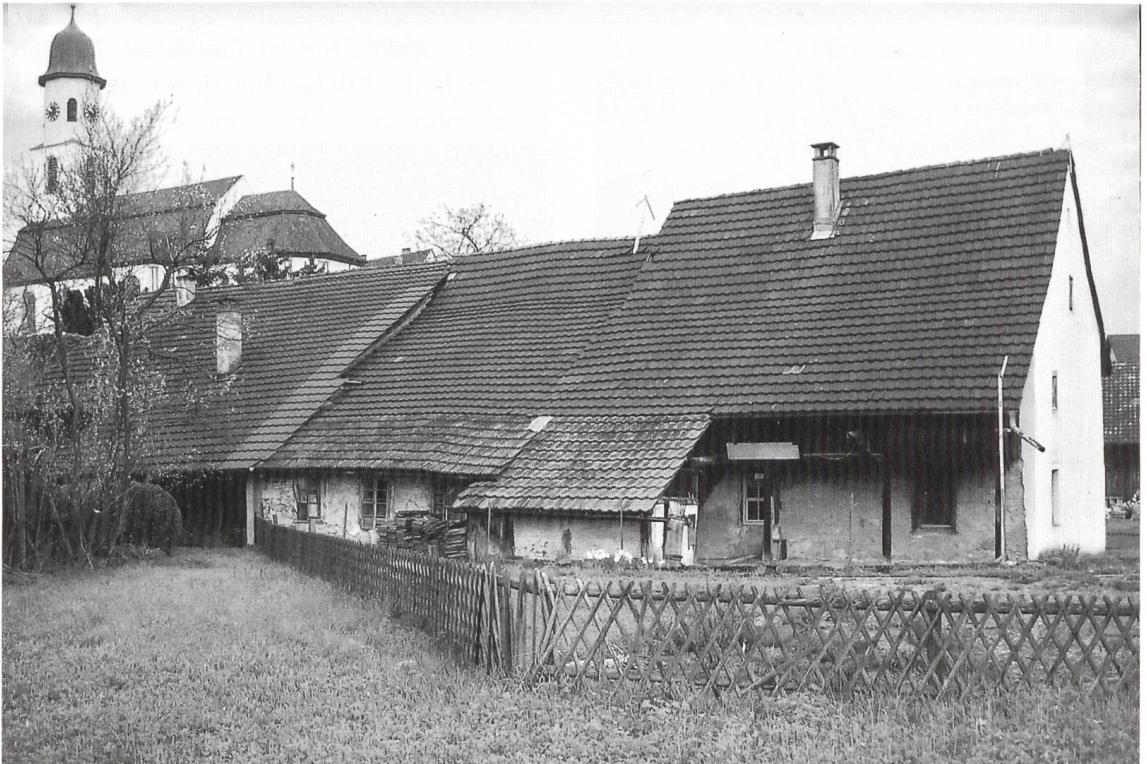
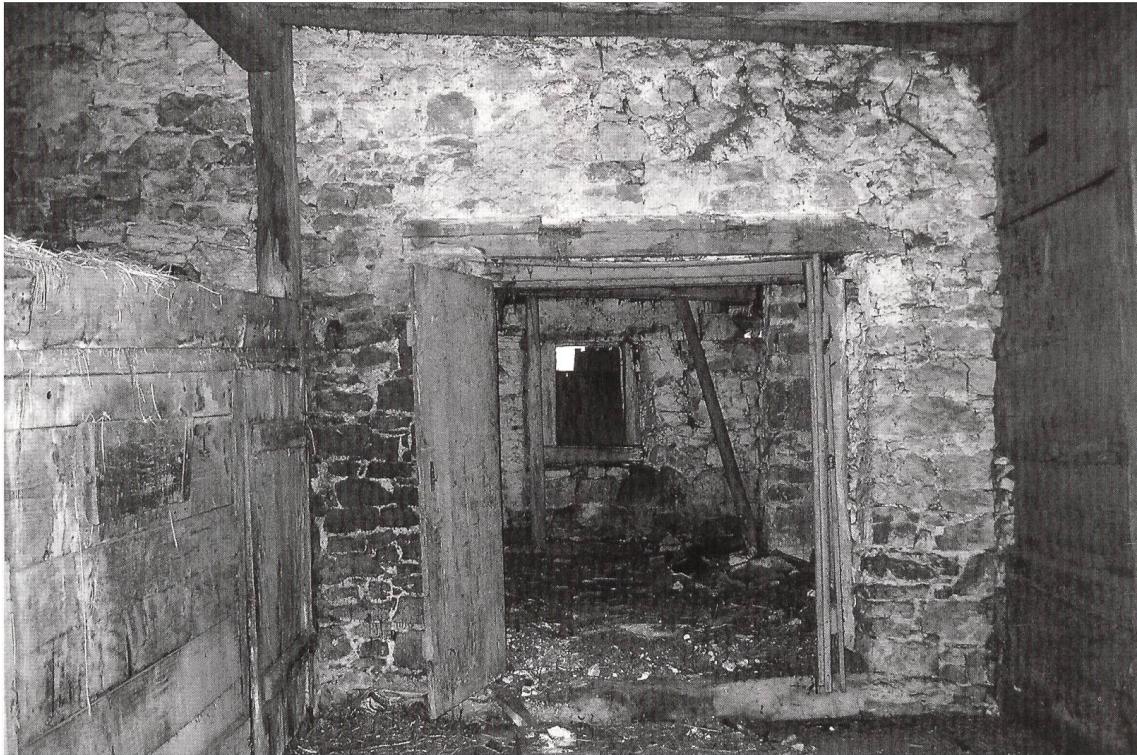
Abb. 10
Doppelhaus Frick,
Kirchmattweg Nr.
5/Nr. 7, Ansicht der
südlichen Hinterhof-
seite mit Anbauten des
19./20. Jahrhunderts
(Wagnerei, Schweine-
stall, Abort) bei Nr. 5.

Der nach Südosten gerichtete Hinterhofbereich wurde gemäss Brandversicherungskataster Mitte des 19. Jahrhunderts um einen Anbau erweitert, in dem von 1850 bis 1898 eine Wagnerwerkstatt betrieben wurde. Anfang des 20. Jahrhunderts fügte man zusätzlich einen Schweinstall mit

Abort hinzu. Durch diese Anbauten verlor das Haus in diesem Bereich viel Tageslicht. Der zusätzlich gewonnene Raum war aber damals wichtiger als ein lichtdurchflutetes, nach Süden orientiertes Wohnen, wie man es heute vorzieht.

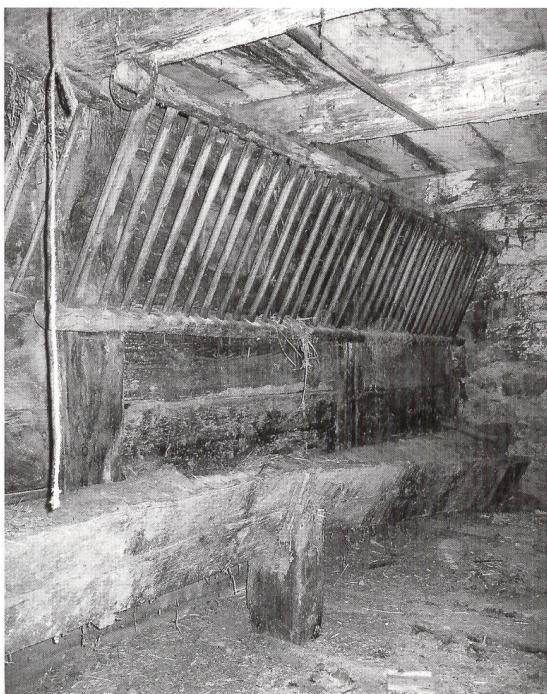
Abb. 11
Doppelhaus Frick,
Kirchmattweg Nr. 5.
Blick von der Tenne in
den südlichen Anbau
(ehemalige Wagnerrei),
links ein Futterloch der
ganz aus Holz gezi-
mmerten Trennwand
Tenne/Stall.

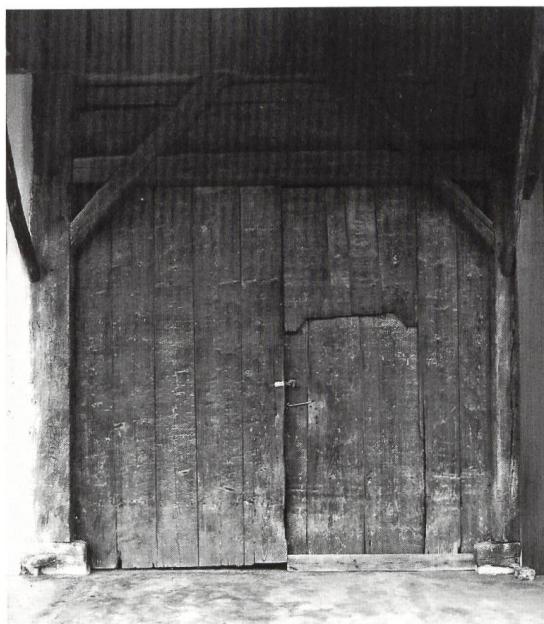
Abb. 14
Doppelhaus Frick,
Kirchmattweg Nr. 5.
Scheunentorkonstruk-
tion mit doppeltem
Jochbalken. Doppel-
flügeltor, rot-schwarz
gefassste Einkerbungen
über dem Mannstor.
Die eichenen Wand-
ständer von 1610
stehen in Schwell-
schlössern.

In Stall und Tenne hatten sich Teile einer fast 400 Jahre alten Ständerkonstruktion eines Strohdachhauses erhalten, die 1808 nicht vollständig abgebrochen wurden. Gemäss

dendrochronologischer Datierung entstand diese Ständerkonstruktion aus Eichenholz um 1610. Bei diesem Vorgängerbau muss es sich um einen Firstständerbau mit Strohdach gehandelt haben, wie er in unserer Gegend üblich war. Im Brandassekuranz-Verzeichnis von 1806 erscheint das zweistöckig beschriebene Holzhaus bereits als mit Ziegeln und Stroh gedeckt, was zeigt, dass damals der Wohnteil auf Hartbedachung umgedeckt war.

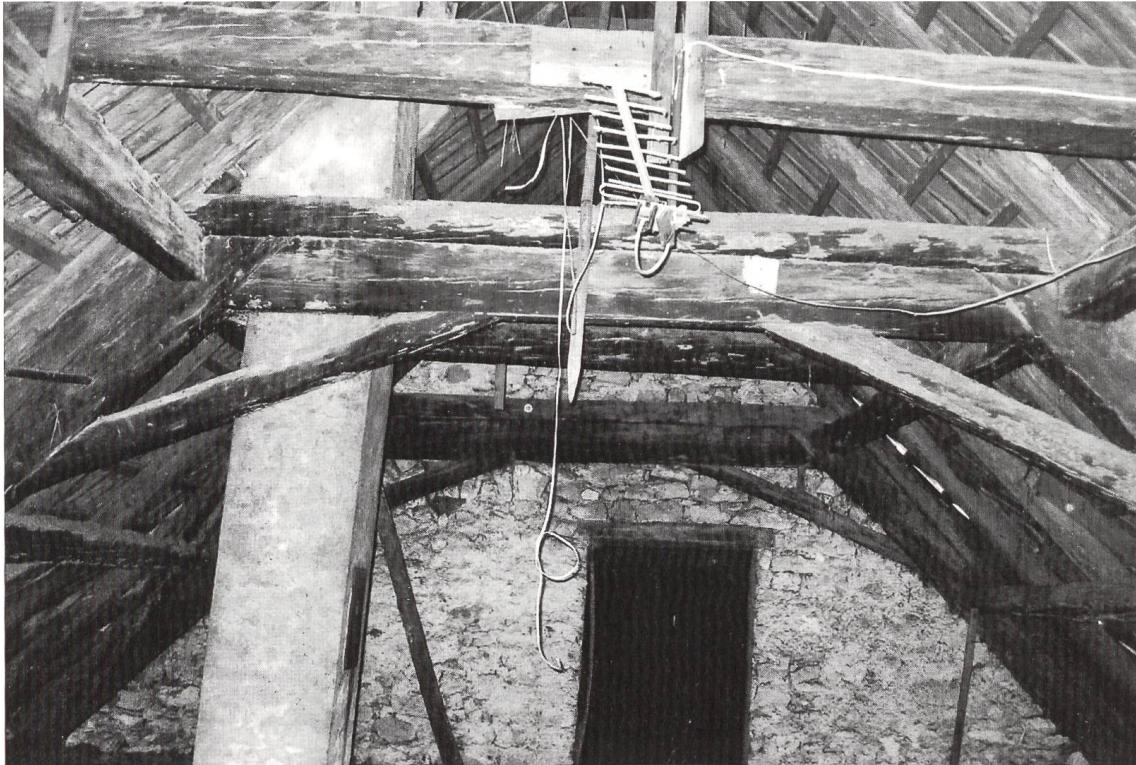
Abb. 15
Doppelhaus Frick,
Kirchmattweg Nr. 5,
Detail des liegenden
Dachstuhls von 1808
mit Blick gegen die
Brandmauer zur Tenne
hin.

Der ganze Gebäudekomplex war mit einer liegenden Sparrendachkonstruktion gedeckt, die arg vom Hausbock befallen und durch eingedrungenes Regenwasser beschädigt war. Wie aus der unterschiedlich abgebundenen Dachkonstruktion ersichtlich war, musste zuerst der Dachstuhl des Wohnteils aufgerichtet worden sein. Erst in einer zweiten Bauphase ersetzte man das noch 1806 im Brandassekuranz-Kataster erwähnte Strohdach über dem gemeinsamen Wirtschaftsteil durch eine liegende Dachkonstruktion.

Die Dachkonstruktion von 1808 war über dem Wohnteil von der Rauchküche schwarz und belegt eine kaminlose Rauchabführung für die ersten Jahrzehnte des 19. Jahrhunderts. Das letzte Stuhljoch zwischen Wohn- und Wirtschaftsteil war vollständig ausgemauert. Diese Art Brandmauer findet sich bei den älteren Vertretern dieses Haustyps aus der Mitte des 18. Jahrhunderts noch nicht. Möglicherweise bildete diese Ausmauerung einen zusätzlichen Brandschutz, bevor der Einbau des Kamins Vorschrift wurde.⁴

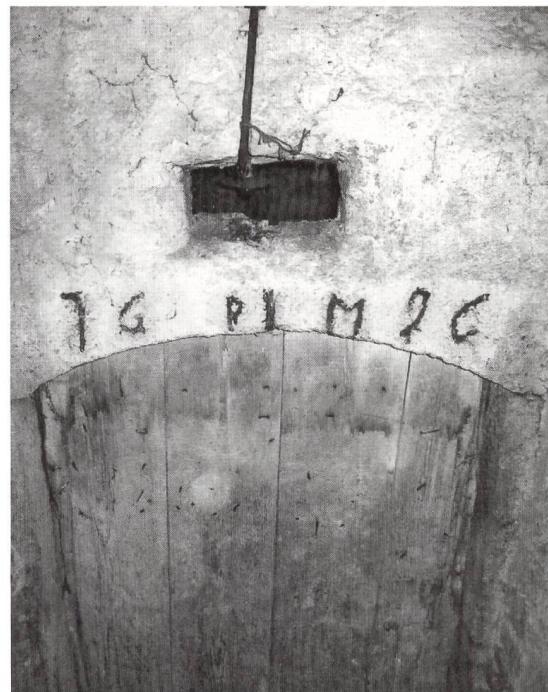
Abb. 16
Doppelhaus Frick,
Kirchmattweg Nr. 5.
Die Jahrzahl 1696 und
die Initialen PM zieren
den aus Juranagelfluh
gehauenen Stichbogen
über der Türe zum Ge-
wölbekeller.

Unter der Tenne des Hauses Kirchmattweg Nr. 5 lag ein 7 mal 3,5 Meter messender, sorgfältig verputzter Gewölbekeller. Der Kellereingang bestand aus einem Gewände aus Juranagelfluh mit Stichbogen, in dem die Initialen des Bauherrn PM mit der Jahreszahl 1696 eingemeisselt waren. Dieser

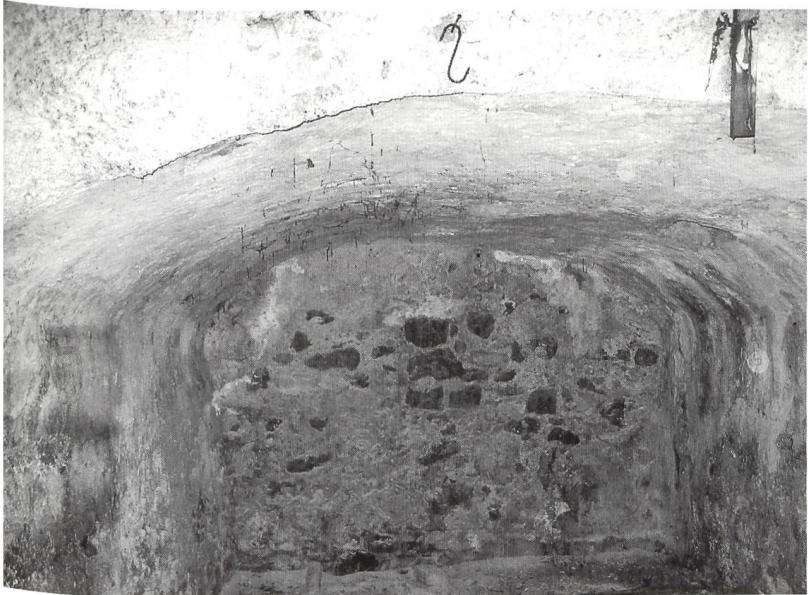
Abb. 17
Doppelhaus Frick,
Kirchmattweg Nr. 5.
Sorgfältig verputztes
Kellergewölbe
von 1610.

Keller datiert einen früheren Umbau des Kernbaus von 1610 und belegt gleichzeitig den im 17. bis 19. Jahrhundert immer noch bedeutenden Fricker Weinbau. Insofern war dieser Gewölbekeller erstaunlich, da Kleinbauernhäuser sonst nur Tremkeller, das heißt mit einer Balkenlage überdeckte Keller aufwiesen. Im oberen Fricktal finden sich an einigen historischen Bauten Jahreszahlen zwischen 1690 und 1700 und belegen für diese Jahre eine Erholungsphase zwischen dem 30-jährigen Krieg und dem Spanischen Erbfolgekrieg, der von 1701 bis 1714 die Bevölkerung der vorderösterreichischen Lande erneut mit Sondersteuern belastete.⁵

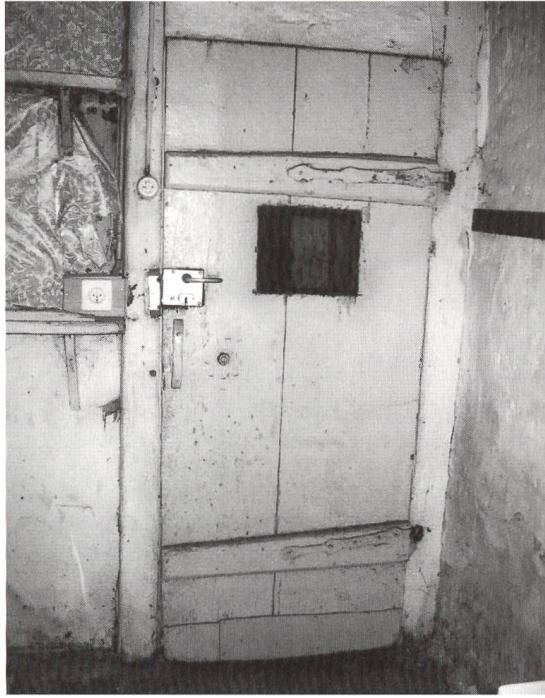
Abb. 18
Doppelhaus Frick,
Kirchmattweg Nr. 5,
ursprüngliche
Küchentüre, mit
modernen Schloss
versehen, der Russ
mit heller Farbe über
strichen.

lassen. In der Küche blieb die ursprüngliche Dimension mit der Eingangstüre aus der Bauzeit erhalten. In der Wand zur ehemaligen Vorratskammer befand sich eine Lichtnische für eine Rindertalglampe. Der Küchenboden bestand aus verlegten Backsteinen. Die Verschalung der Treppe ins Obergeschoss war vom Rauch der Küche schwarz verursst. In den 1970-er Jahren versuchte man die schwarze Treppe durch damals modische selbstklebende Kunststofftapeten mit grünem Blumenmuster zu verschönern.

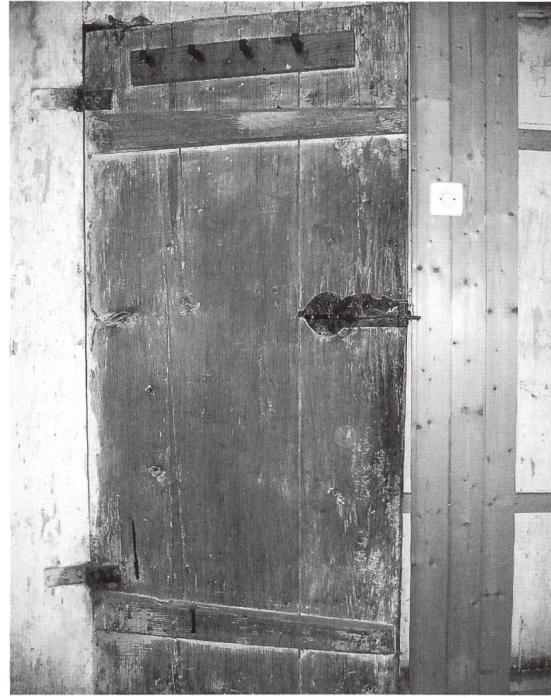
Abb. 19
Doppelhaus Frick,
Kirchmattweg Nr. 5.
Kammertüre im
Obergeschoß mit
offenem Türschloss
und Kleiderrechen.

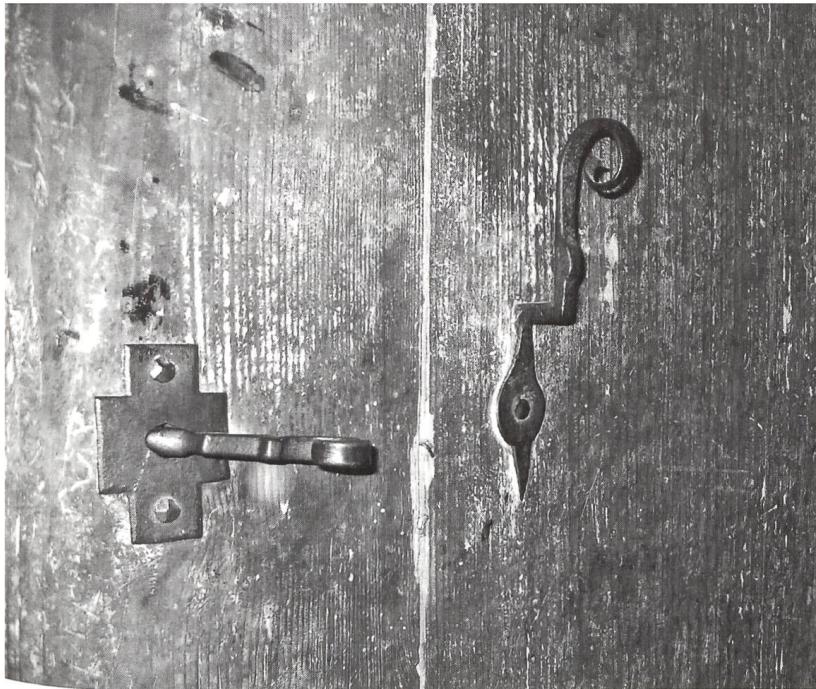
Abb. 20
Doppelhaus Frick,
Kirchmattweg Nr. 5.
Kunstvoll geschmiedeter
Türgriff an Kam-
mertüre im Ober-
geschoss.

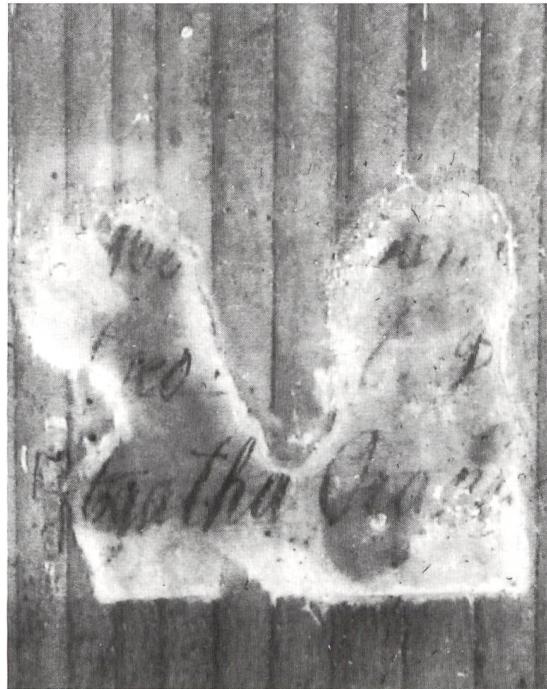
Abb. 21
Doppelhaus Frick,
Kirchmattweg Nr. 5.
Rest eines Agathabriefs
(Agatha ora pro nobis)
aus dem 19. Jahrhun-
dert an einer Kammer-
türe im Obergeschoss.

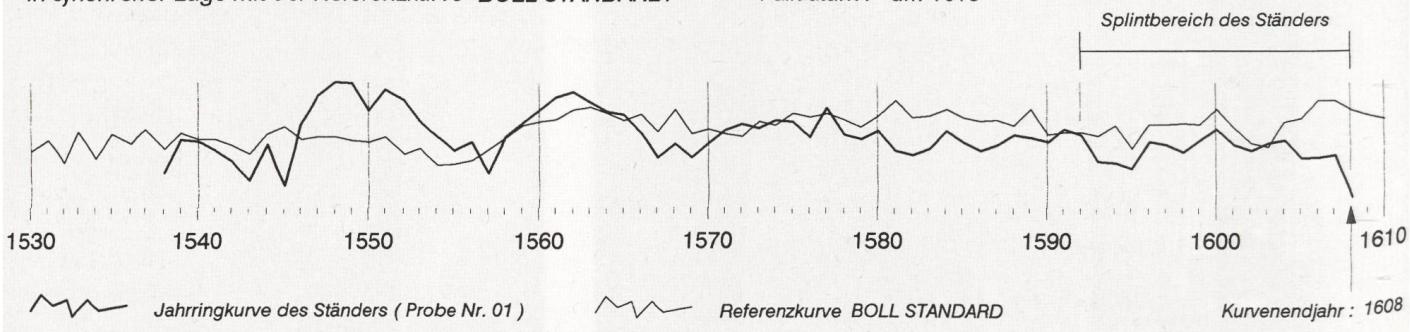
DENDROCHRONOLOGIE - FRICK : KIRCHMATTWEG 5 (Mittelständer im Tenn)

Die Jahrringkurve des Ständers (Probe Nr. 01, Eiche)
in synchroner Lage mit der Referenzkurve BOLL STANDARD.

Datierung : 1608 (mit 17 Splintringen, ohne sichere Rinde)
Fälldatum : um 1610

Abb. 22
Die Wachstumskurve des um 1610 gefällten Wandständers aus Eichenholz.

diagramme, die den jährlichen Zuwachs eines Baumes bis zur Fällung dokumentieren. Wenn die Rinde des Baumes von den Zimmerleuten nicht weggeschlagen wurde, ist es heute möglich, das Fälldatum auf das Jahr und die Jahreszeit genau zu ermitteln. Im Fall des verbauten Mittelständers fehlte die Rinde, das Splintholz mit den jüngsten Jahrringen ist jedoch bis 1608 vollständig erhalten. Rechnet man noch zwei Jahre Rindenbildung dazu, so ergibt sich ein Fälldatum um 1610. Mit weiteren Proben könnte man dieses Datum noch präziser bestimmen.

Schauen wir die Wachstumskurve des um 1610 verbauten Eichenstamms aus dem Fricker Forst einmal genauer an, so fallen die ersten Jahre des um 1540 fingerdicken Bäumchens gleich in ein Klima-Extrem, das sich im Wachstumsdiagramm als sehr gering nach oben zeigende Kurve ablesen lässt. Schon diese ersten Wachstumsjahre finden

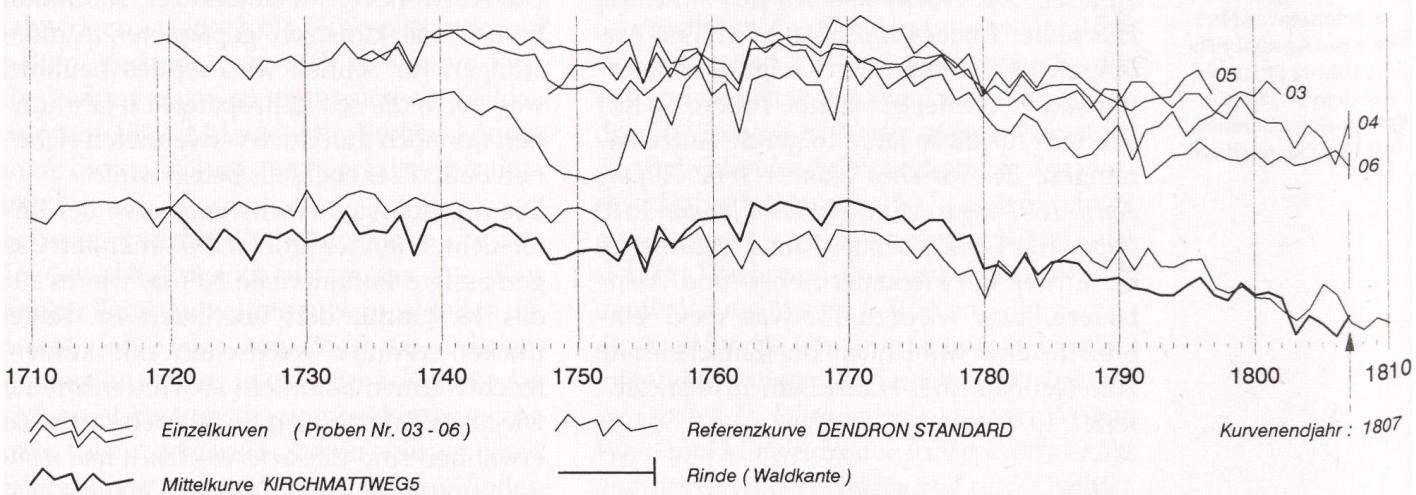
DENDROCHRONOLOGIE - FRICK : KIRCHMATTWEG 5 (Ökonomie- und Wohn teil)

Abb. 23
Die Wachstumskurve der 1807 gefällten Tannen, Kirchmattweg 5.

Die Mittelkurve KIRCHMATTWEG5 (Tanne, 4-fach belegt) und ihre Einzelkurven
in synchroner Lage mit der Referenzkurve DENDRON STANDARD.

Datierung : 1807 (Rinde)
Fälldatum : Herbst/Winter 1807/08

Die älteste der 1808 verbauten Tannen erreichte ein Alter von 88 Jahren. Wie Vergleiche mit anderen Fricktaler Bauernhäusern des 18. Jahrhunderts zeigen, schlug man die Bäume meist im Alter von etwa 60 Jahren. Die verwendeten Nadelhölzer stammten bereits aus künstlich gepflanzten Aufforstungen für schnell wachsendes Bauholz, was durch die seit dem späten 17. Jahrhundert nur noch punktuell verwendeten eichenen Bauhölzer ebenfalls belegt wird. Die regelmässige Wachstumskurve der untersuchten Tannenproben dokumentiert das gemässigte kontinentale Klima, wie es für das 18. Jahrhundert überliefert ist. Kalte, trockene Winter wechselten mit kurzen, feuchtwarmen Sommern ab. Wetterextreme wie im 16. Jahrhundert finden sich kaum. Zu erwähnen sind die *sechs trockenen und heißen Sommer der Jahre 1778 bis 1784*, die sich

als schmale Jahrringe, so genannte Weiserjahrringe, abzeichnen.⁷ Entsprechend weisen nach unten verlaufende Wachstumskurven kurz vor dem Schlagdatum von 1807 auf die kontinentale Trockenphase in den Jahren nach 1800 hin. Wassermangel liess die Bäume nur noch schwach wachsen.

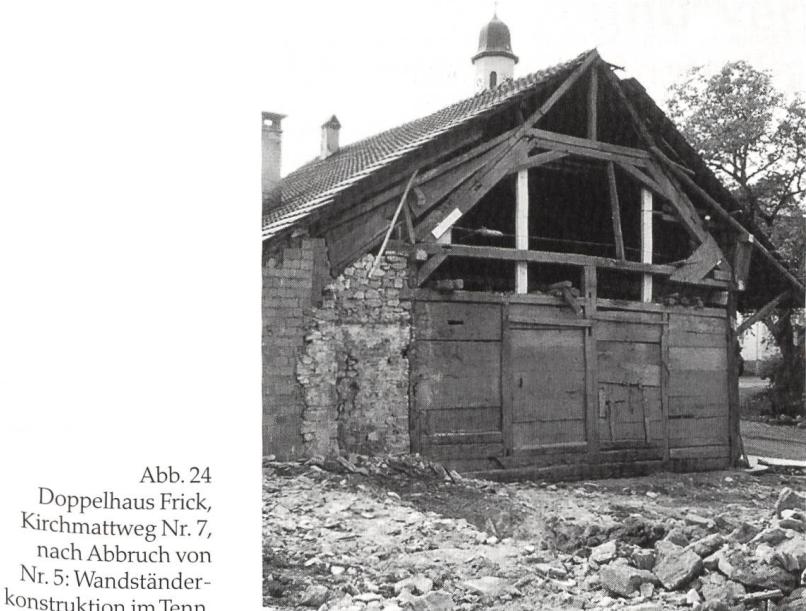
Abb. 24
Doppelhaus Frick,
Kirchmattweg Nr. 7,
nach Abbruch von
Nr. 5: Wandständer-
konstruktion im Tenn.
