Artikel: Das Heimatmuseum in Todtmoos aus dem Jahre 1810 und sein baulicher Bestand

Das Heimatmuseum in Todtmoos aus dem Jahr 1810 und sein baulicher Bestand

Stefan King / Burghard Lohrum

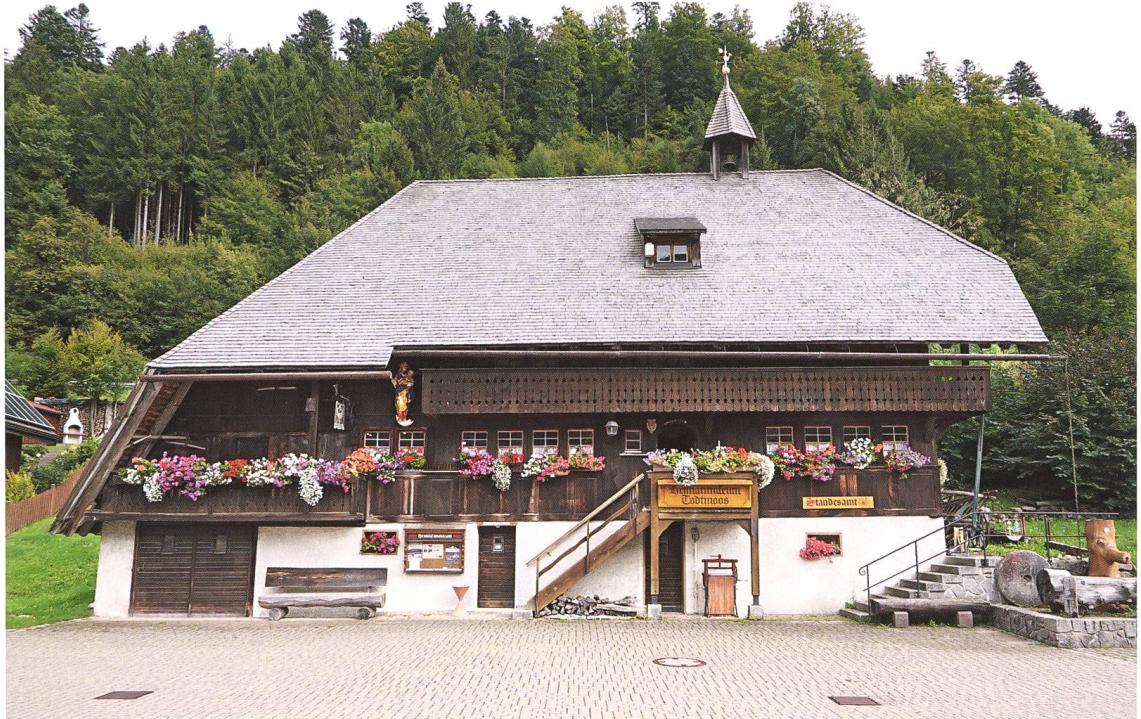
Abb. 1
Ansicht des Heimatmuseums Todtmoos von Westen.

traufseitig zur Murgtalstrasse stehend, ist daher die eigentliche Wohnebene des Museumsgebäudes über eine Aussentreppen erreichbar (Abb. 1). Eine hohe Tenne im Wirtschaftsteil ist auf Ebene des Obergeschosses von der Rückseite her durch eine Hocheinfahrt befahrbar.

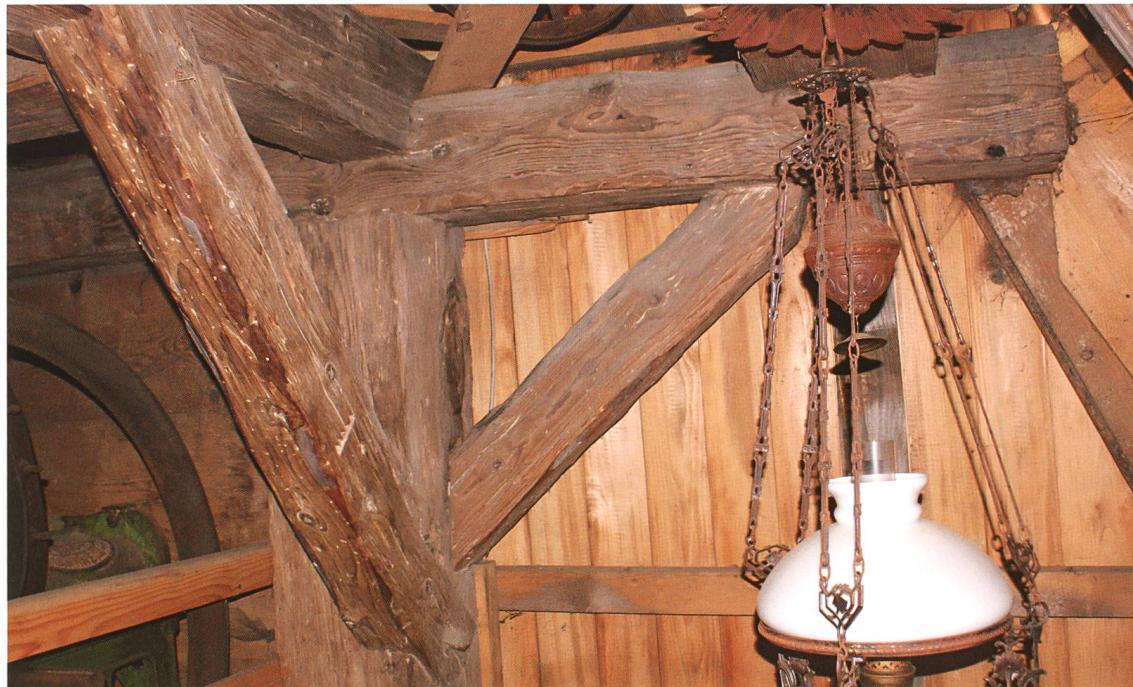
Abb. 4
Dachüberstand an der Rücktraufe im Zuge der fünften Querachse. Am Kopfband findet sich, der Querachse entsprechend, ein Abbundzeichen mit fünf kleinen Dreieckskerben.

Der Bereich oberhalb des Wohnzimmers wurde durch die Museumsnutzung weitgehend verändert und ist baugeschichtlich kaum noch auswertbar. Lediglich die Umfassungswände und die Hocheinfahrt mit dem zugehörigen Dreschboden gehören noch dem baulichen Bestand aus der Erbauungszeit an. Das Hochsetzen der Decke führte zum Verlust von Anschlüssen, anhand derer die Innengliederung noch nachvollziehbar wäre. Eine besondere Aussagekraft hinsichtlich der bauzeitlichen, schon oben vorweggenommenen Grundrissgliederung kommt daher den erhaltenen Gerüstständern im Zuge der Außenwände zu. Im Obergeschoss sind dies vorrangig die Ständer der Rücktraufe, die über kopffzonige Büge die Auskragung des Dachwerkes sichern und innerhalb des Abbundprozesses von den damaligen Zimmerleuten durch Abbundzeichen gekennzeichnet wurden (Abb. 4).

Die Markierungen waren einem System unterworfen, das, am Südgiebel beginnend, aus der steigenden Folge von Dreieckskerben besteht und nicht nur die für die Raumgliederung massgebliche, im Erdgeschoss wiedergegebene Ständerstellung, sondern auch die daran anschliessenden Querwände bestätigt.

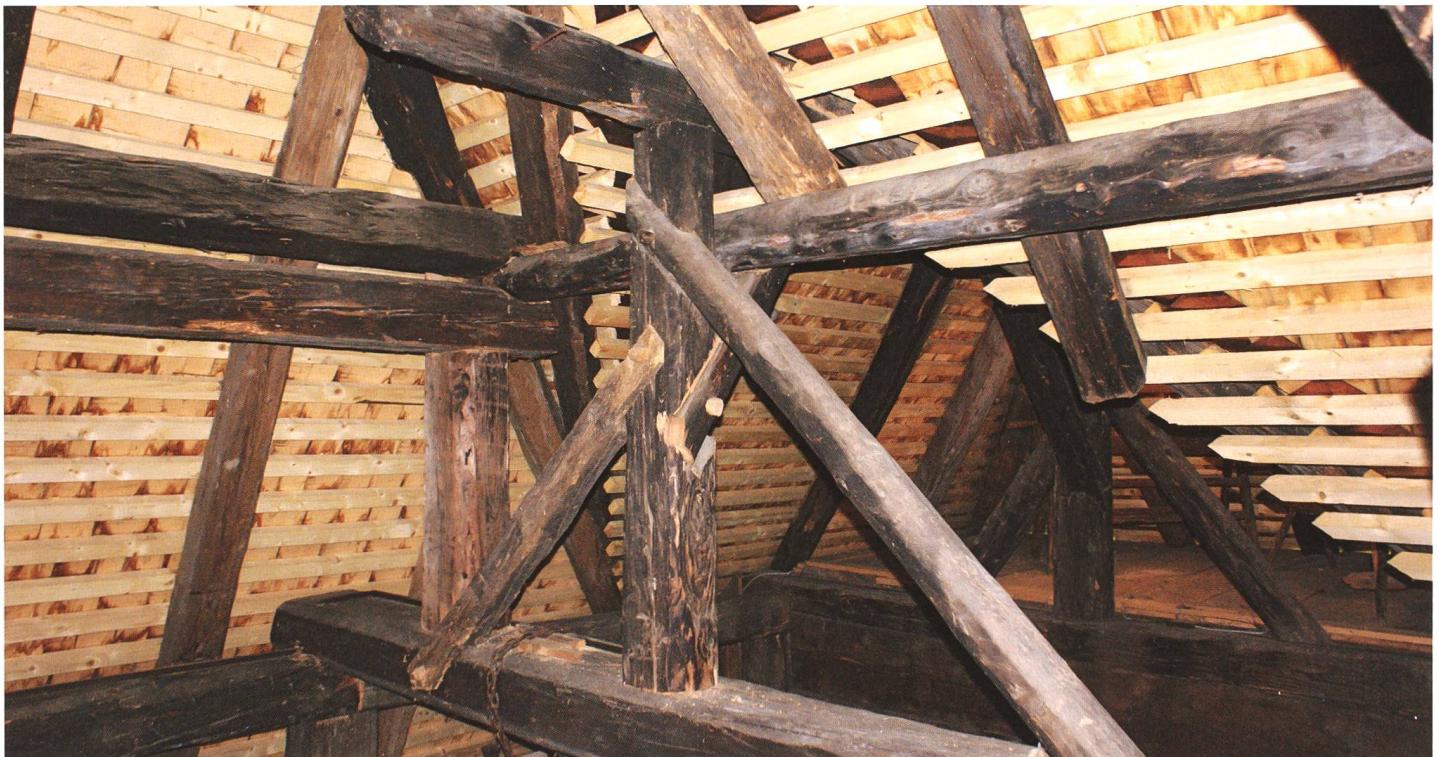
Abb.5
Widerkehr über der
Hocheinfahrt.

Abgezimmert als Rofendach mit beidseitigen Walmen und einer rückwärtigen Widerkehr über der Hocheinfahrt (Abb. 5), werden die mit den Dachbalken verblatteten Rofen durch zwei zusätzlich eingestellte Tragkonstruktionen unterstützt (Abb. 6). Im 1. Dachgeschoss sind dies abgesprengte

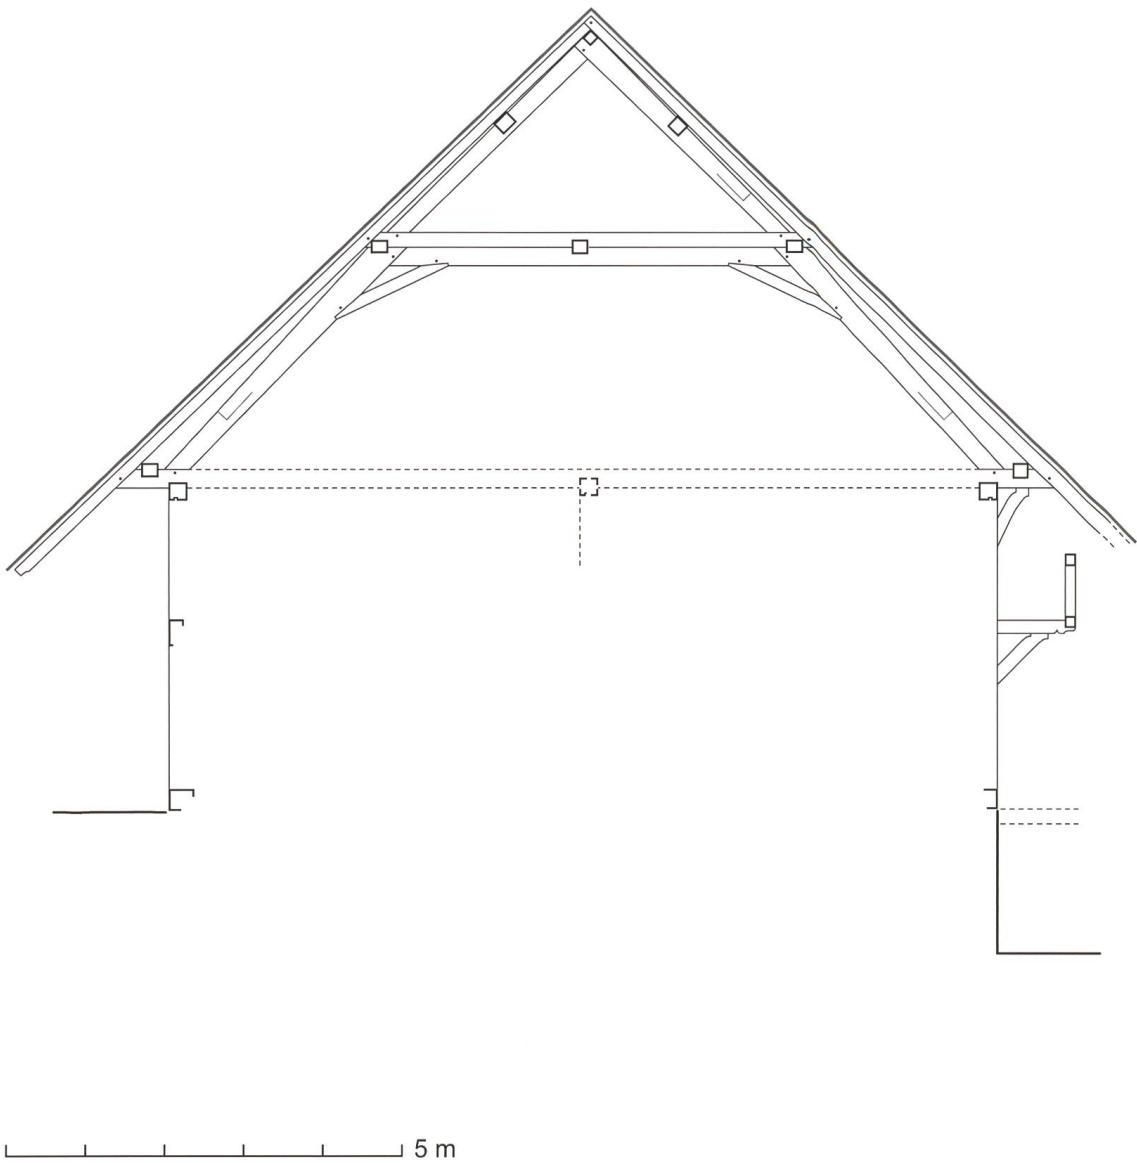
Abb.6
Querschnitt durch das Dachwerk.

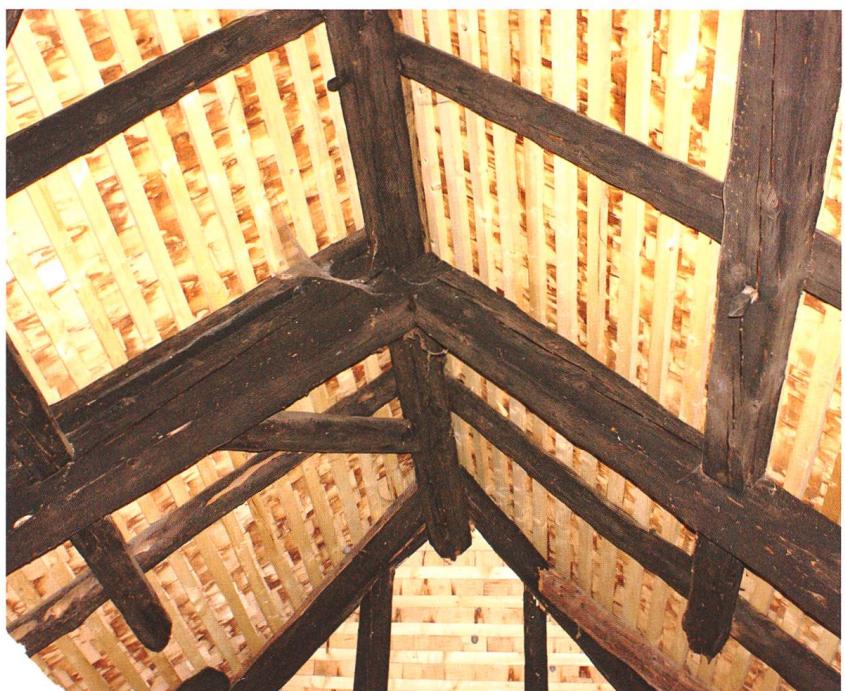
Abb.8
Blick auf das
Traggerüst im
2. Dachgeschoss.

als Auflager für die nebeneinander liegenden und aufgenagelten Rofenenden dient (Abb. 8). Getragen wird es von paarweise aufgestellten Firststuhlstreben im 2. Dachgeschoss, die über den Querbünden des 1. Dachgeschosses liegen.
