Artikel: Kirchstrasse 3 in Herznach : ein Stück Dorfgeschichte

Kirchstrasse 3 in Herznach – ein Stück Dorfgeschichte

Cecilie Gut

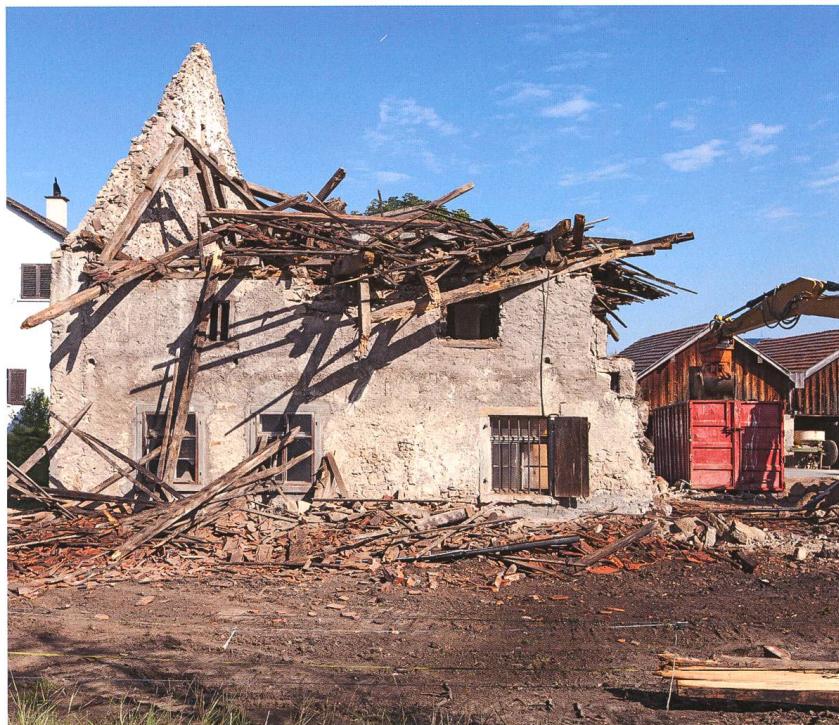
Abb. 1
Die Rückseite des
Gebäudes während des
Abbruchs.

Im Sommer 2017 wurde in Oberherznach das Bauernhaus an der Kirchstrasse 3 abgerissen (Abb. 1). Es war ein zweistöckiges Steingebäude, in dem nicht nur gewohnt, sondern auch jahrhundertelang gefuhrwerkt und Landwirtschaft betrieben wurde. Wegen seiner sehr hohen Giebelwände aus Bruchsteinen und eines gewaltigen Risses in der Fassadenecke war der Bau sehr imposant und augenfällig. Vor dem Anrücken der Bagger dokumentierte die Kantonsarchäologie unter der Leitung der Schreibenden das Gebäude,

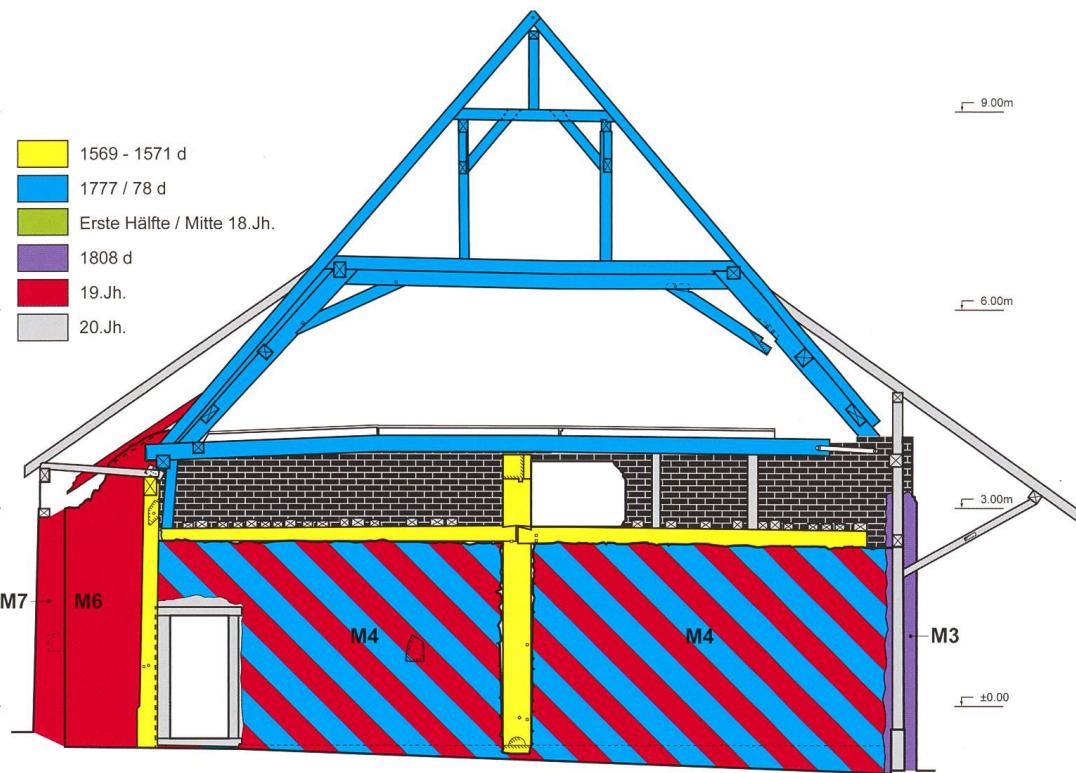
Fassbar wurde der spätgotische Kernbau nur noch in sehr wenigen, hölzernen Bauteilen (Abb. 2: gelbe Bauphase), die mehr Fragen als Antworten bezüglich der bauzeitlichen Konstruktion und des Grundrisses aufwarfen. Beispielsweise war nicht mehr mit Sicherheit nachvollziehbar, ob das Ständergerüst einen Schwellenkranz hatte oder weshalb sich die Querrähme nicht auf Höhe der einstigen Geschossenteilung befanden, sondern ab Tennböden in rund 3,30 m Höhe. Möglicherweise steht eine eigene Bauweise der ansässigen Zimmerleute dahinter, wie der Vergleich mit dem abgebrochenen Hochstudhaus in der Nachbarschaft vermuten lässt. Aber die Bauteile könnten auch bei späteren

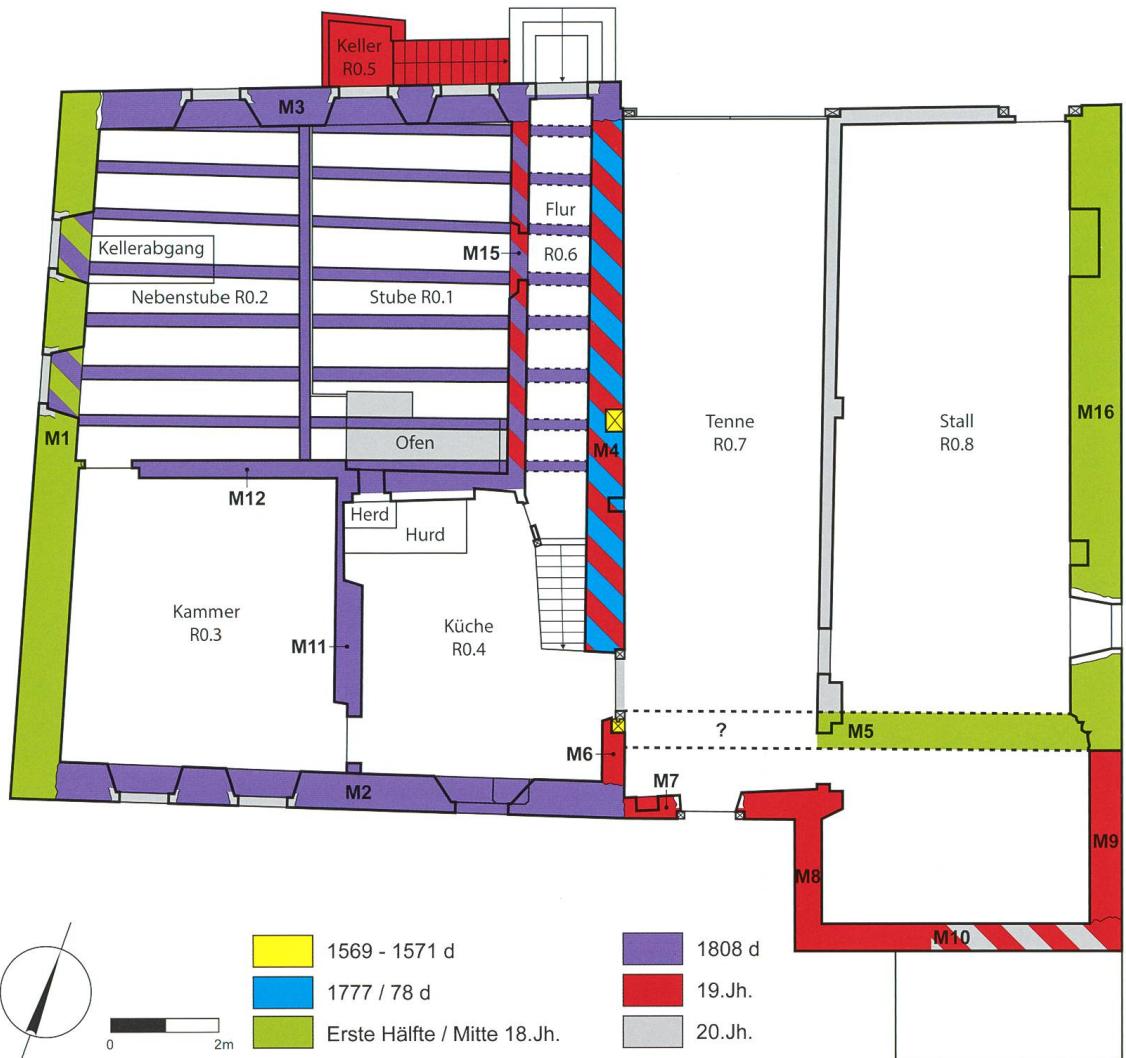
Abb. 3
Grundriss Erdgeschoss.

Selten änderte sich bei Renovationen und Umbauten die Raumdisposition. Es wurden zwar stets Anpassungen an vorherrschende Gesetzgebungen, Modeströmungen und Zugeständnisse an die Praktikabilität gemacht, aber in Bezug auf den Grundriss ist über Jahrhunderte eine grosse Beständigkeit festzustellen. Dies lag wohl an der schrittweisen Renovation der Bauten, wobei auch spontane Planänderungen und individuelle Wünsche der Bauherren eine Rolle gespielt haben dürfen. Letztlich ist anzunehmen, dass der hölzerne Hochstudbau der frühen 1570er-Jahre ähnlich gross war wie nach seinem Umbau zum Steinbau. Das bedeutet, dass er gegen 18 m lang, 11 m breit und fast 12 m hoch war (Abb. 3 u. 4).

und in der Flucht der Rückfassade des einstigen Strohdachhauses zu liegen kam (Abb. 3 u. 4).

die Wandfüllungen der Traufwände des Wohntraktes weiterhin aus Holzbohlen bestanden. Beim Ökonomietrakt hingegen zeigte sich, dass nur die strassenseitige Traufwand in Holz stehen blieb, während die Wandständer auf der Rückseite des Hauses zumindest zum Teil abgebrochen wurden. Das ist daraus zu schliessen, dass nicht nur die Giebelwand (M16) des Stalles, sondern auch seine Rückwand (M5) versteinert wurde

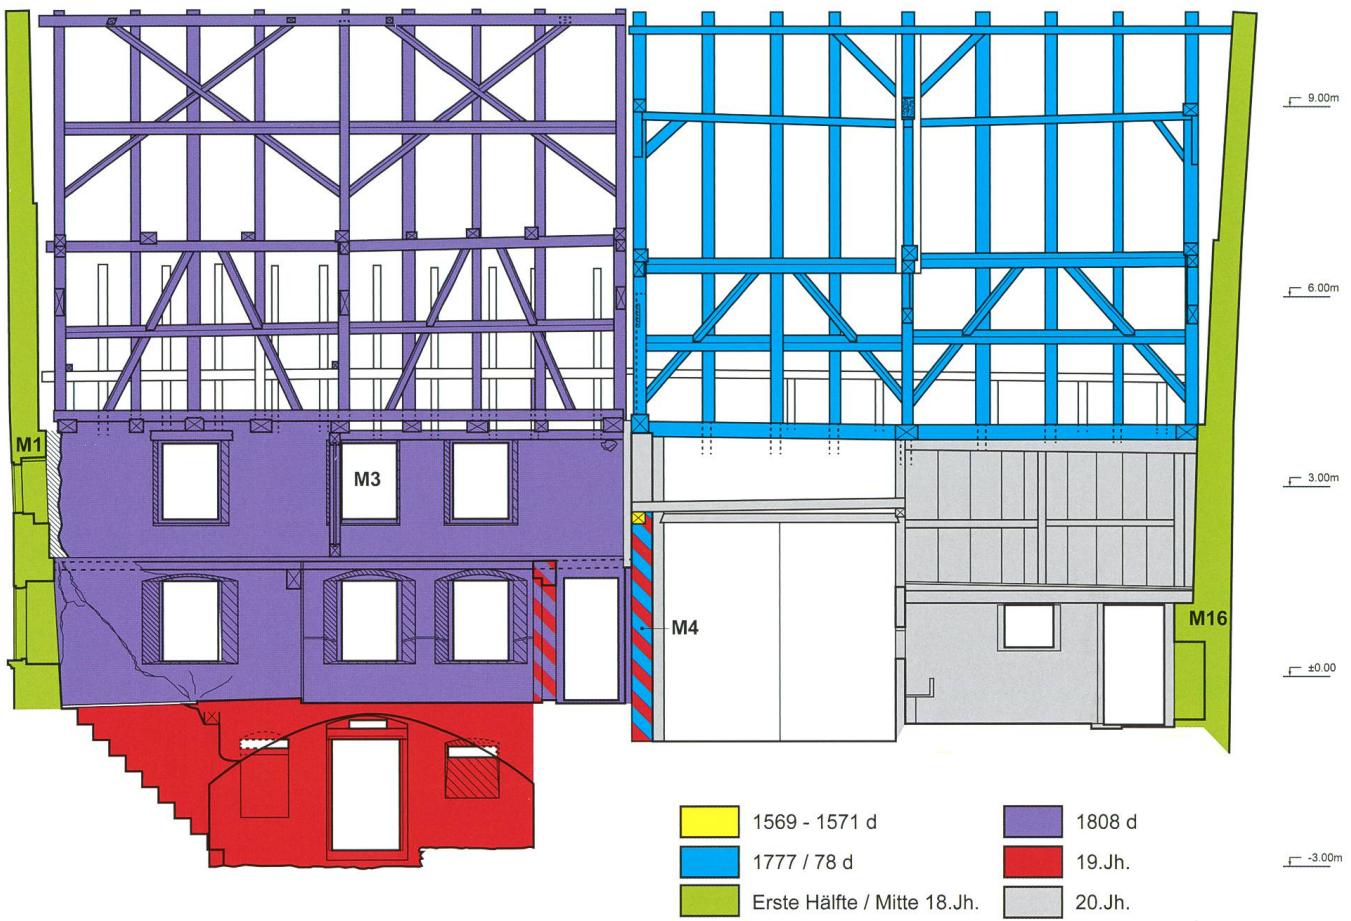
Abb. 5
Längsschnitt SW-NE.
Ansicht der nördlichen
Innenwand.

ren (Abb. 5 u. 6). Erstaunlich ist, dass für den Bau des Dachstuhls die Giebelwand (M1) erhöht beziehungsweise korrigiert werden musste (Abb. 7), weil sie in der Zeit ihres Bestehens langsam abgesunken war. Mit Bauklammern wurde erfolglos versucht, die statischen Probleme zu beheben: Zum Zeitpunkt des Abbruchs war die Giebelwand so weit nach vorne und aussen gekippt, dass sich in der Westecke des Wohntraktes ein Riss gebildet hatte, der im Obergeschoss bis 15 cm breit war. Gleichzeitig mit dem Dachstuhl wurde auch das Hochstuderüst im Wohntrakt bis auf die wenigen, dokumentierten Bauteile zurückgebaut. Die einstigen Holzwände wurden durch Bruchsteinmauern ersetzt, die fortan das Gesicht des Hauses bildeten. Der Grundriss war so aufgeteilt, dass die Wohnräume mit Stube, Nebenstube und die Schlafkammern im Obergeschoss in Richtung Strasse lagen, obwohl es die

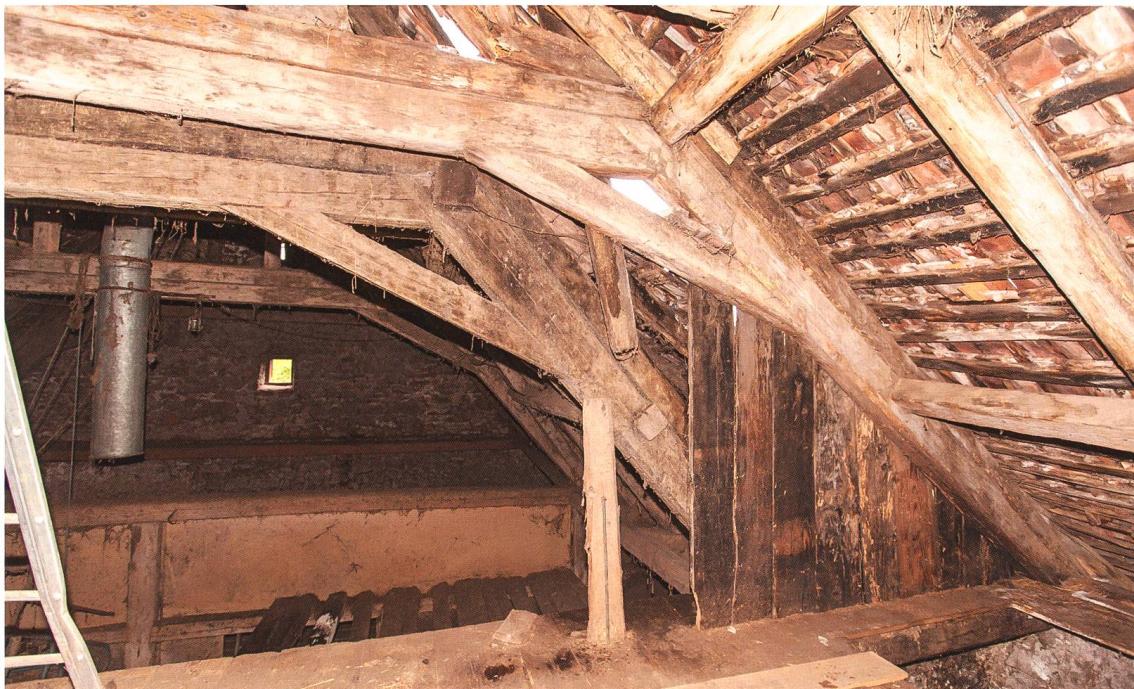
Abb.6
Liegende und stehende Pfette der Dachstühle von 1777/78 d und 1808 d.

erreichte wie die Giebelwände und die Firststände des Kernbaus, die immer noch über dem Wohntrakt thronten. Ob damals auch das Stallinnere umgebaut wurde, ist unbekannt. Die letzte Renovation des Stalles erfolgte im frühen 20. Jahrhundert. Im Frühjahr 1808⁶, genau dreissig Jahre nach der Errichtung des Dachstuhls über dem Ökonomietrakt, wurde wiederum Holz gefällt, um den Wohntrakt mit einem neuen Dachstuhl zu versehen. Es handelte sich um einen modernen Abbund, da er keinerlei stehende Elemente mehr aufwies, die Längspfetten gekippt und sämtliche Kopfstreben verzapft wa-

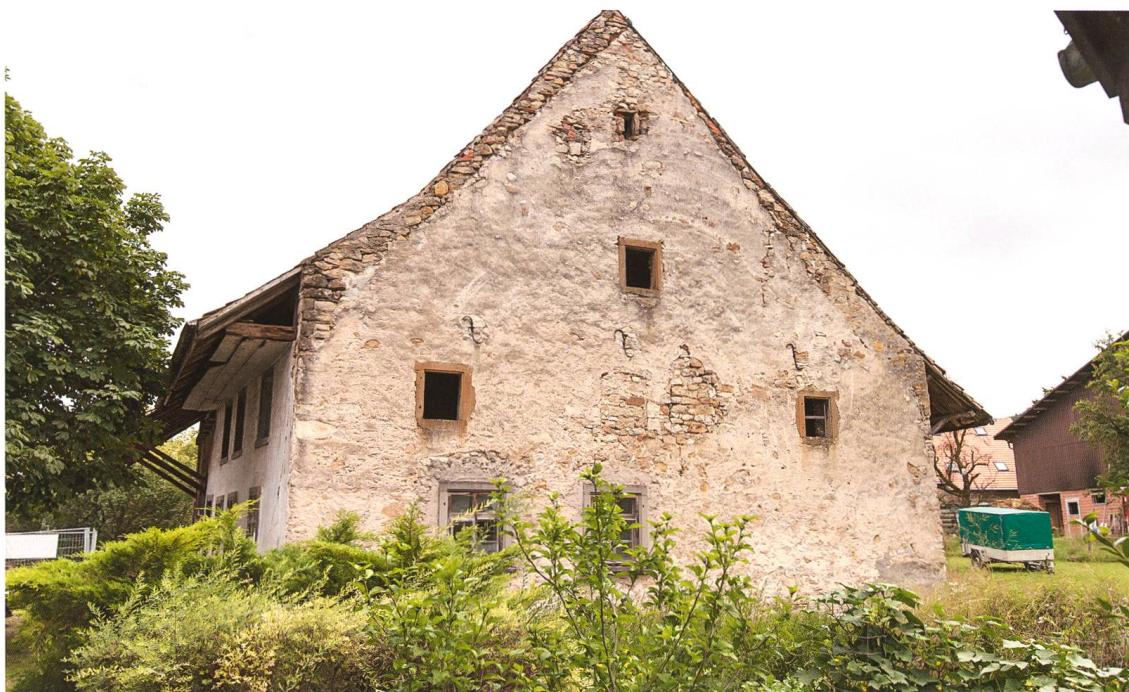
Abb.7
Giebelwand M1, die wegen statischer Probleme an den Dachstuhl von 1808 d angepasst werden musste.

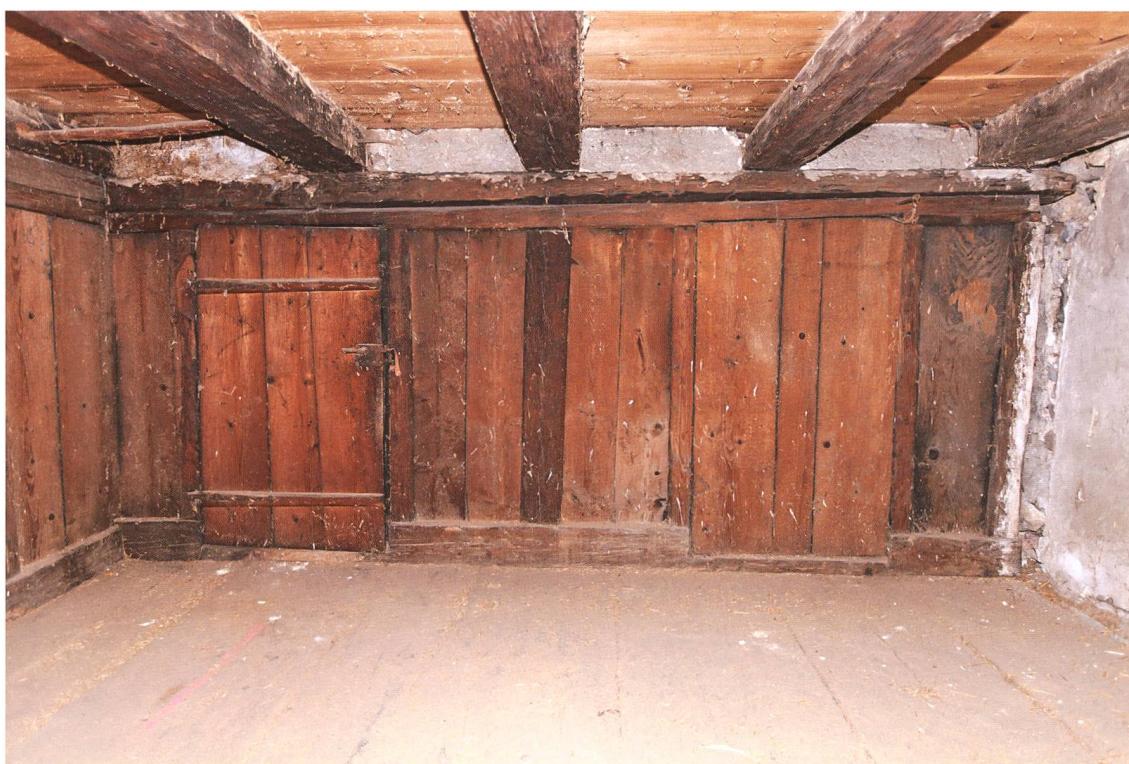
Abb.8
Längswand in Kammer R 1.3. Rechts ist sie aus dem Mauerwerk ausgefahren.

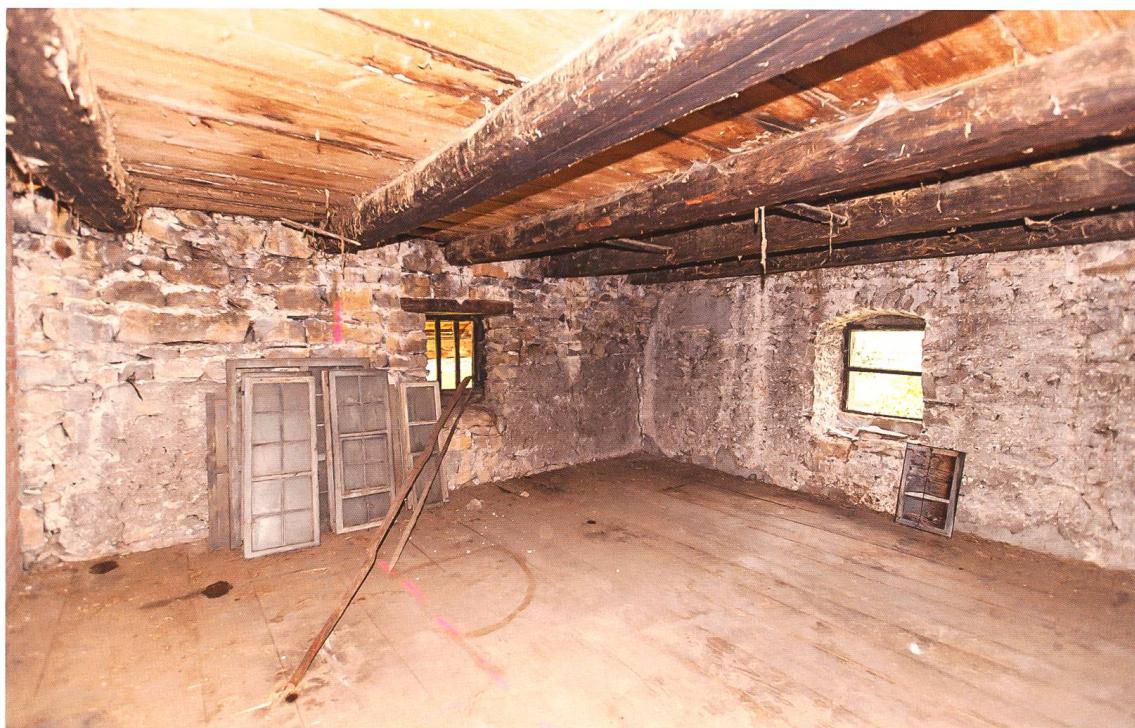
Abb. 9
Wirtschaftskammer
R 1.4 im Obergeschoss.
Rechts Giebelwand
M1, links Rückwand
M2 mit dem vergitter-
ten Fenster.

bensmitteln und Wertsachen: Die Fenster in der Rückwand waren zum Schutz mit rhombischen Holzstäben vergittert (Abb. 9).

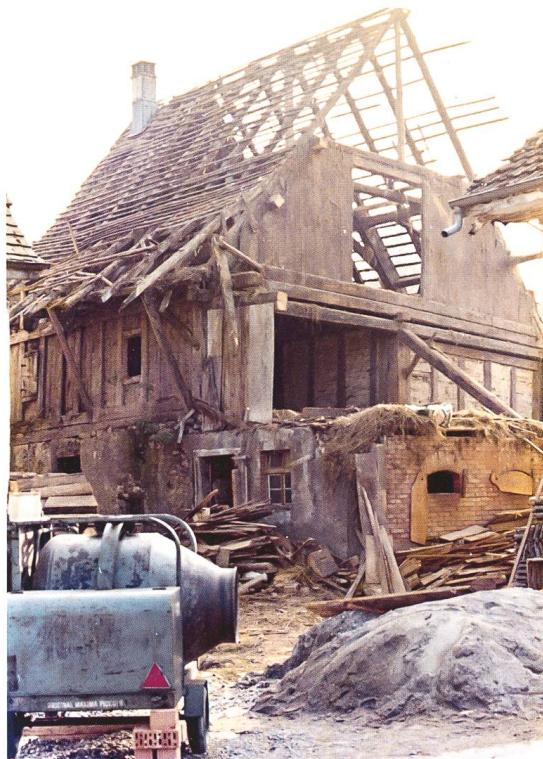
Abb. 11
Kirchstrasse 5: Der Anbau von 1698 mit steinernem Stock und hölzernem Überbau.

1698 wurde das Gebäude um einen zweiten Wohntrakt vergrössert, wie die Inschrift auf dem Türsturz des Eingangs zeigte. Der Anbau verfügte über einen steinernen Stock und einen hölzernen Aufbau aus stehenden Bohlen. Die Riegelwände im Hinterhaus könnten eine Neuerung aus dem 19. Jahrhundert gewesen sein. Interessant ist, dass der Anbau ebenfalls eine steinerne Giebelwand hatte und offenbar auch von Anfang an einen liegenden Dachstuhl (Abb. 11). Dieser zeigt noch eine deutliche Patinierung, die vom im Estrich zirkulierenden Rauch des Herdfeuers stammt. Natürlich legt diese Beobachtung die These nahe, dass die steinernen Giebelwände der Kirchstrasse 3 nicht erst Mitte des 18. Jahrhunderts entstanden sind, sondern schon ein halbes Jahrhundert früher. Wir müssen die Frage offen lassen.

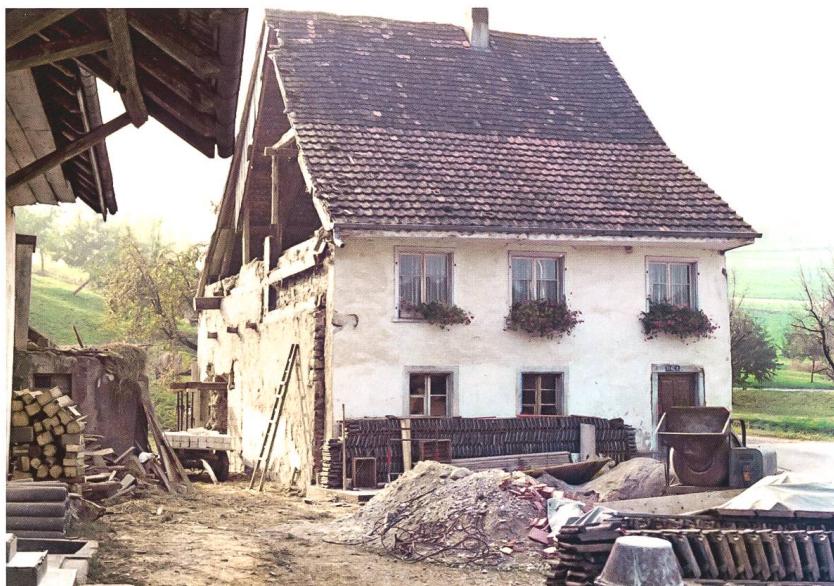
Abb. 12
Wohntrakt des kernbauzeitlichen Hochstuhdhauses an der Kirchstrasse 5 vor dem Umbau.

Mitte der 1970er-Jahre wurden der Anbau und die Ökonomie abgerissen und nur der mittlerweile stark überprägte Wohntrakt des ehemaligen Kernbaus stehen gelassen (Abb. 12). Erhalten geblieben ist auch die oben erwähnte Inschrift des abgebrochenen Gebäudeteiles, welche die Besucher am Eingang empfängt.
