Artikel: Kirchstrasse 3 in Herznach : ein Stück Dorfgeschichte

Autor: Gut, Cecilie

Kirchstrasse 3 in Herznach – ein Stück Dorfgeschichte

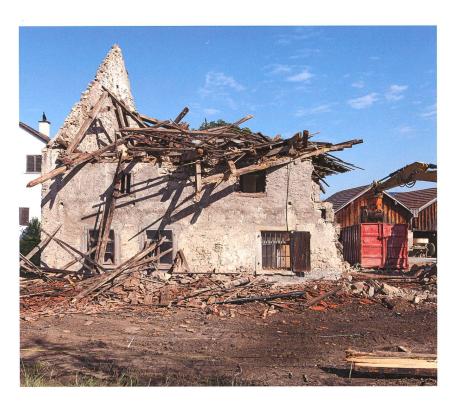
Abb. 1 Die Rückseite des Gebäudes während des Abbruchs.

Im Sommer 2017 wurde in Oberherznach das Bauernhaus an der Kirchstrasse 3 abgerissen (Abb. 1). Es war ein zweistöckiges Steingebäude, in dem nicht nur gewohnt, sondern auch jahrhundertelang gefuhrwerkt und Landwirtschaft betrieben wurde. Wegen seiner sehr hohen Giebelwände aus Bruchsteinen und eines gewaltigen Risses in der Fassadenecke war der Bausehr imposant und augenfällig.

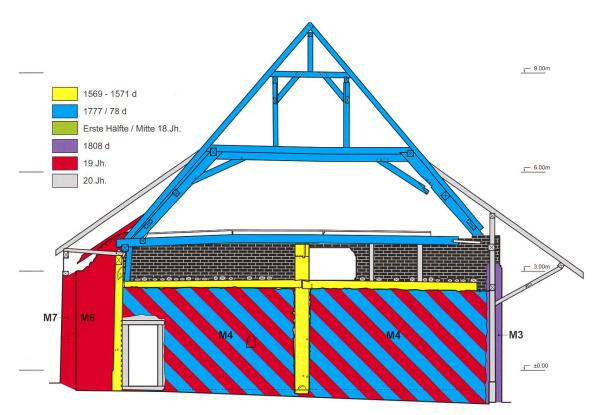
Abb.2 Querschnitt NW-SE. Ansicht der Binnenwand M4 und Schnitt durch den Dachstuhl von 1777/78 (d= dendrochronologische Datierung).

Fassbar wurde der spätgotische Kernbau nur noch in sehr wenigen, hölzernen Bauteilen (Abb. 2: gelbe Bauphase), die mehr Fragen als Antworten bezüglich der bauzeitlichen Konstruktion und des Grundrisses aufwarfen. Beispielsweise war nicht mehr mit Sicherheit nachvollziehbar, ob das Ständergerüst einen Schwellenkranz hatte oder weshalb sich die Querrähme nicht auf Höhe der einstigen Geschosseinteilung befanden, sondern ab Tennboden in rund 3,30 m Höhe. Möglicherweise steht eine eigene Bauweise der ansässigen Zimmerleute dahinter, wie der Vergleich mit dem abgebrochenen Hochstudhaus in der Nachbarschaft vermuten lässt. Aber die Bauteile könnten auch bei späteren

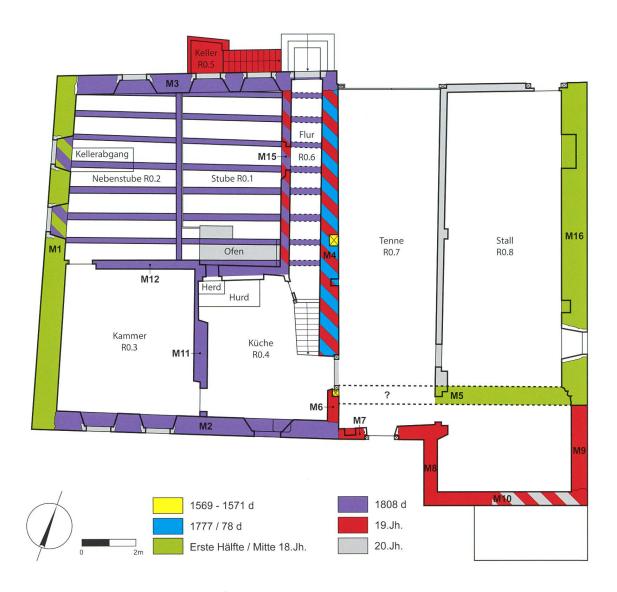
Abb. 3 Grundriss Erdgeschoss.

Selten änderte sich bei Renovationen und Umbauten die Raumdisposition. Es wurden zwar stets Anpassungen an vorherrschende Gesetzgebungen, Modeströmungen und Zugeständnisse an die Praktikabilität gemacht, aber in Bezug auf den Grundriss ist über Jahrhunderte eine grosse Beständigkeit festzustellen. Dies lag wohl an der schrittweisen Renovation der Bauten, wobei auch spontane Planänderungen und individuelle Wünsche der Bauherren eine Rolle gespielt haben dürften. Letztlich ist anzunehmen, dass der hölzerne Hochstudbau der frühen 1570er-Jahre ähnlich gross war wie nach seinem Umbau zum Steinbau. Das bedeutet, dass er gegen 18 m lang, 11 m breit und fast 12m hoch war (Abb. 3 u. 4).

und in der Flucht der Rückfassade des einstigen Strohdachhauses zu liegen kam (Abb. 3 u. 4).

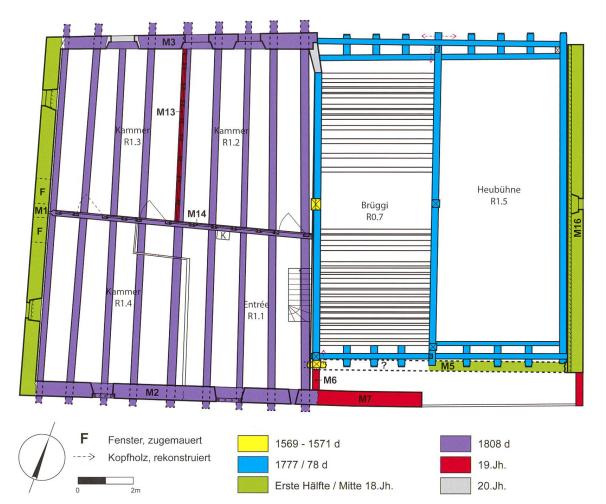
Abb. 4 Grundriss Obergeschoss.

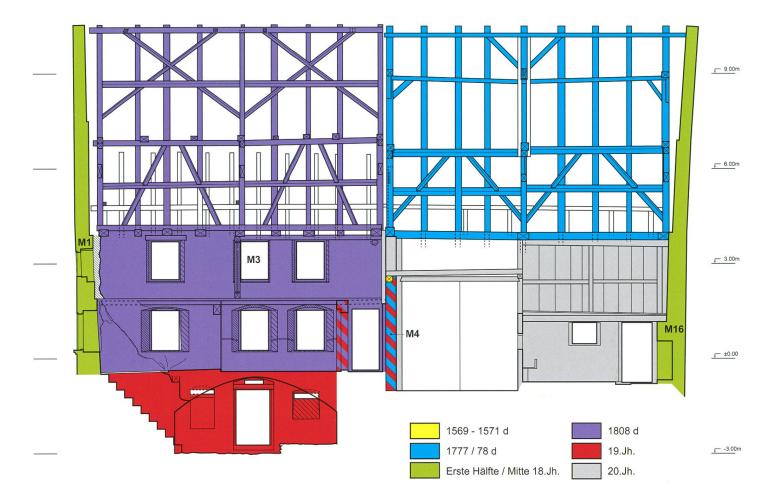
Abb. 5 Längsschnitt SW–NE. Ansicht der nördlichen Innenwand.

ren (Abb. 5 u. 6). Erstaunlich ist, dass für den Bau des Dachstuhls die Giebelwand (M1) erhöht beziehungsweise korrigiert werden musste (Abb.7), weil sie in der Zeit ihres Bestehens langsam abgesunken war. Mit Bauklammern wurde erfolglos versucht, die statischen Probleme zu beheben: Zum Zeitpunkt des Abbruchs war die Giebelwand so weit nach vorne und aussen gekippt, dass sich in der Westecke des Wohntraktes ein Riss gebildet hatte, der im Obergeschoss bis 15 cm breit war. Gleichzeitig mit dem Dachstuhl wurde auch das Hochstudgerüst im Wohntrakt bis auf die wenigen, dokumentierten Bauteile zurückgebaut. Die einstigen Holzwände wurden durch Bruchsteinmauern ersetzt, die fortan das Gesicht des Hauses bildeten. Der Grundriss war so aufgeteilt, dass die Wohnräume mit Stube, Nebenstube und die Schlafkammern im Obergeschoss in Richtung Strasse lagen, obwohl es die

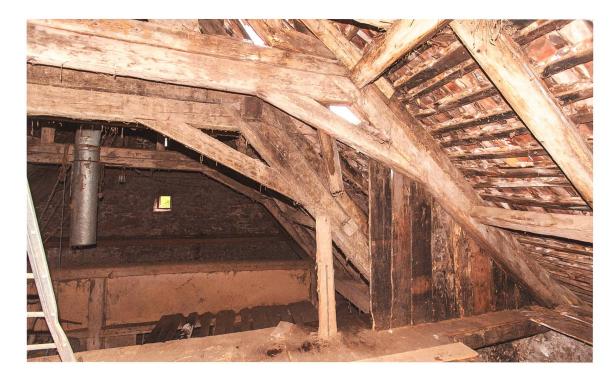
Abb.6 Liegende und stehende Pfette der Dachstühle von 1777/78 d und 1808 d.

Im Frühjahr 1808⁶, genau dreissig Jahre nach der Errichtung des Dachstuhls über dem Ökonomietrakt, wurde wiederum Holz gefällt, um den Wohntrakt mit einem neuen Dachstuhl zu versehen. Es handelte sich um einen modernen Abbund, da er keinerlei stehende Elemente mehr aufwies, die Längspfetten gekippt und sämtliche Kopfstreben verzapft wa-

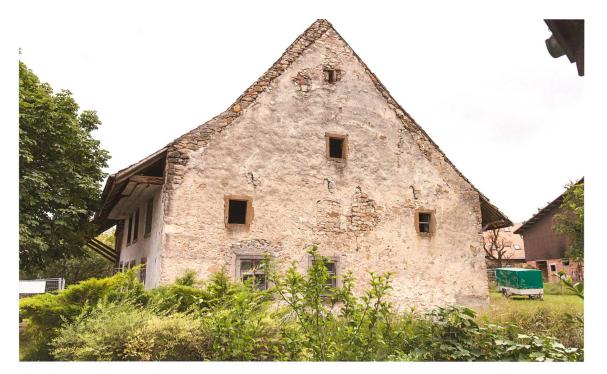
Abb.7 Giebelwand M1, die wegen statischer Probleme an den Dachstuhl von 1808 d angepasst werden musste.

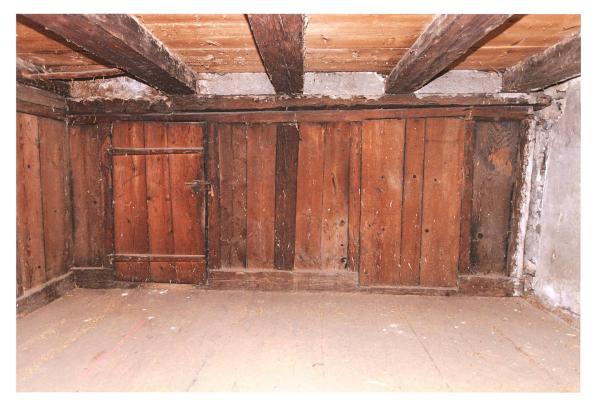
Abb.8 Längswand in Kammer R 1.3. Rechts ist sie aus dem Mauerwerk ausgefahren.

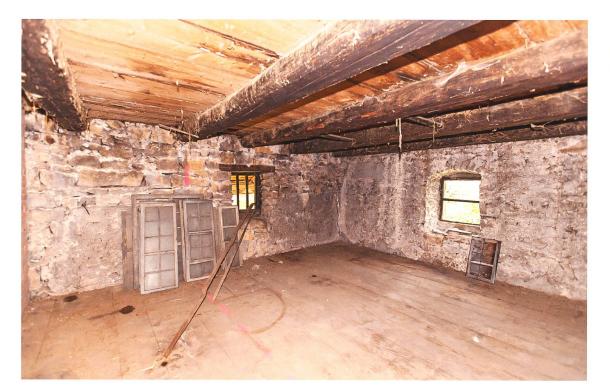
Abb. 9 Wirtschaftskammer R 1.4 im Obergeschoss. Rechts Giebelwand M1, links Rückwand M2 mit dem vergitterten Fenster.

bensmitteln und Wertsachen: Die Fenster in der Rückwand waren zum Schutz mit rhombischen Holzstäben vergittert (Abb. 9).

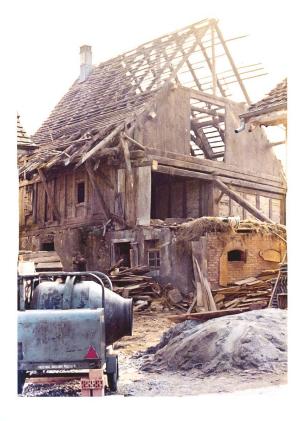
Abb. 11 Kirchstrasse 5: Der Anbau von 1698 mit steinernem Stock und hölzernem Überbau.

1698 wurde das Gebäude um einen zweiten Wohntrakt vergrössert, wie die Inschrift auf dem Türsturz des Eingangs zeigte. Der Anbau verfügte über einen steinernen Stock und einen hölzernen Aufbau aus stehenden Bohlen. Die Riegelwände im Hinterhaus könnten eine Neuerung aus dem 19. Jahrhundert gewesen sein. Interessant ist, dass der Anbau ebenfalls eine steinerne Giebelwand hatte und offenbar auch von Anfang an einen liegenden Dachstuhl (Abb. 11). Dieser zeigt noch eine deutliche Patinierung, die vom im Estrich zirkulierenden Rauch des Herdfeuers stammt. Natürlich legt diese Beobachtung die These nahe, dass die steinernen Giebelwände der Kirchstrasse 3 nicht erst Mitte des 18. Jahrhunderts entstanden sind, sondern schon ein halbes Jahrhundert früher. Wir müssen die Frage offen lassen.

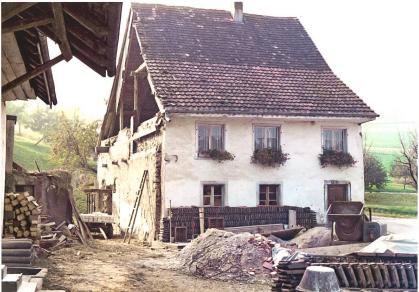
Abb. 12 Wohntrakt des kernbauzeitlichen Hochstudhauses an der Kirchstrasse 5 vor dem Umbau.

Baugeschichte: Es handelte sich ebenfalls um einen Hochstudbau, der aufgrund seiner Konstruktionsart aus der Mitte oder der 2. Hälfte des 17. Jahrhunderts stammen könnte. Es war vermutlich ein kleineres Haus mit zwei oder drei Hochstüden, das Wohn- und Ökonomietrakt unter einem Dach vereinte. Auf den Fotos ist ersichtlich, dass das Querrähm bei diesem Bau ebenfalls nur etwa einen halben Meter unterhalb des Bundbalkens verlief, ähnlich wie bei der Kirchstrasse 3. Um 1800 wurde der Bau renoviert, indem er steinerne Wände und einen modernen, liegenden Dachstuhl erhielt.

Mitte der 1970er-Jahre wurden der Anbau und die Ökonomie abgerissen und nur der mittlerweile stark überprägte Wohntrakt des ehemaligen Kernbaus stehen gelassen (Abb. 12). Erhalten geblieben ist auch die oben erwähnte Inschrift des abgebrochenen Gebäudeteiles, welche die Besucher am Eingang empfängt.
