Artikel: Bergstürze in der Sicht des Geologen, mit besonderer Berücksichtigung der Katastrophe von Vajont

Autor: Cadisch, Joos

Bergstürze in der Sicht des Geologen, mit besonderer Berücksichtigung der Katastrophe von Vajont

Vortrag, gehalten vor der Naturforschenden Gesellschaft Bern, vor der Sektion Bern des S.I.A. im Kolloquium des Geologischen Instituts der Universität Bern (21. Januar 1970).

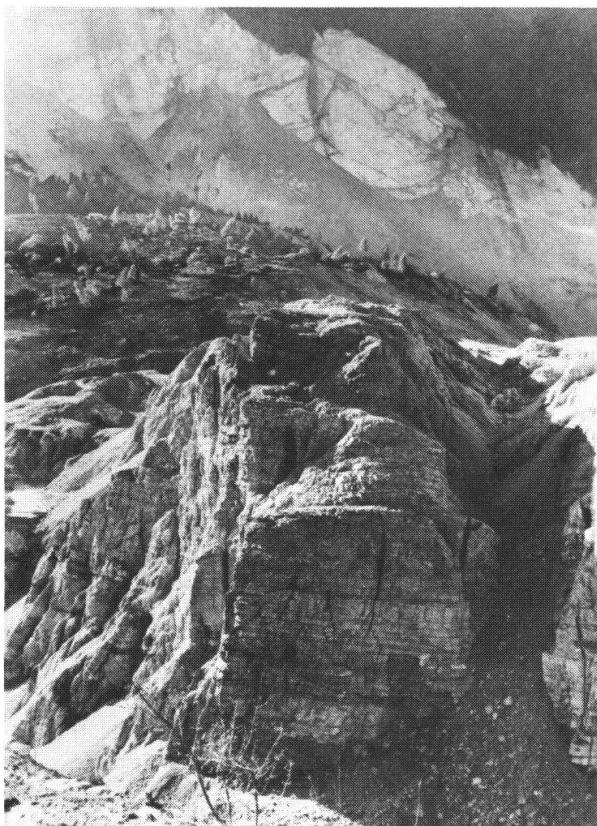
Fig. 3: Vorn: Stirnpartie der Sturzmasse, mit erhaltener Schichtung. Mitte: Oberfläche der Sturzmasse. Bäume schief stehend. Hinten: Sturzbahn, hell.

handelt sich um eine riesige Scholle, die gleichsam in die Talfurche hereingeschaukelt wurde und dabei in mehrere schuppenartige Gleitpakete zerfiel. Immerhin sind die Gesteinsmassen zum Teil im Verband geblieben und die Kleintektonik noch erhalten. Es fällt auf, dass in der Frontpartie der Bergsturzmasse die Schichtung noch deutlich vorhanden ist, obschon eine intensive Kleinklüftung die Masse durchsetzt. Im Gebiet der Staumauer hat die Flutwelle das anstehende massive Kalkgestein stark zusammengepresst und parallel zur Schichtung aufgeblättert.

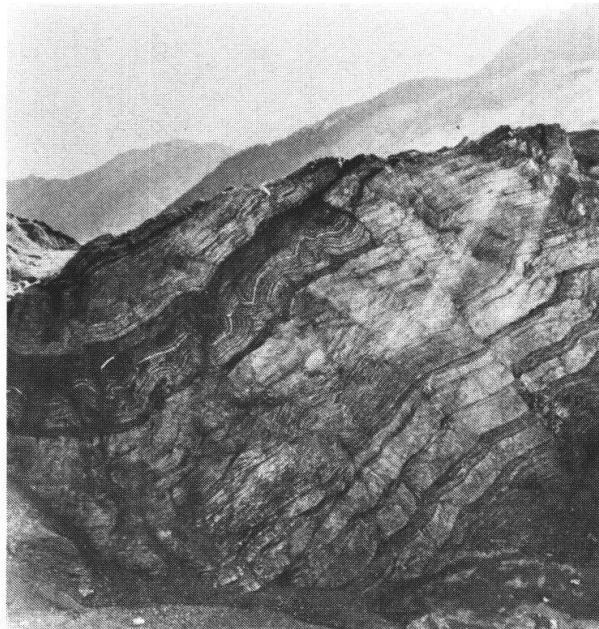
Fig. 4: Partie der Sturzmasse, mit erhaltener Schichtung und Kleintektonik.

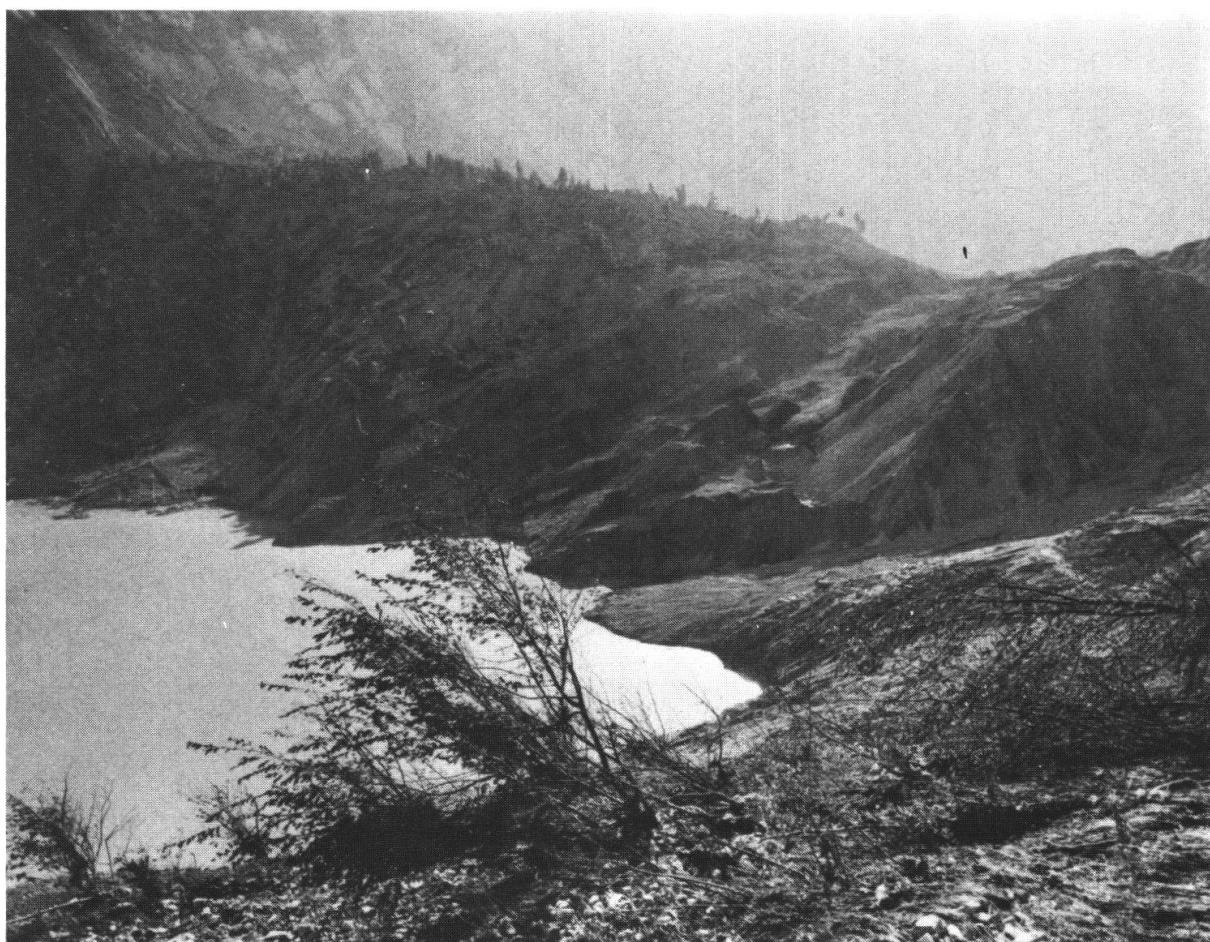
Fig. 5: Restsee von Erto. Mitte: Sturzmasse. Bäume schief gestellt.

Über die Schuttmasse als Ganzes sind verschiedene Berechnungen angestellt worden. Ihr Schwerpunkt wurde bestimmt. Dieses Barizentrum hat einen horizontalen Weg von nur 361 m und eine vertikale Strecke von ungefähr 100 m zurückgelegt. In zwei Teilgebieten der Sturzmassen-Oberfläche sind die Grasnarbe und die Bäume erhalten geblieben, die letzteren schiefgestellt. Die vor einigen Jahren erstellte linksseitige Talstrasse ist streckenweise auf der Sturzmasse sichtbar vorhanden. Fig. 5 Trotz den scheinbar überblickbaren Vorgängen ist der mechanische Ablauf der Katastrophe auch heute noch nicht völlig geklärt. Aufgrund von Feldbeobachtungen hatte Prof. L. MÜLLER (Salzburg) angenommen, die Abbruchmasse habe sich in Gestalt zweier Lappen, einem westlichen und einem östlichen, bewegt. Später angestellte Untersuchungen liessen vermuten, dass sich verschiedene Teile der Sturzmasse ungefähr gleichzeitig in Bewegung befanden. Die beim Abgleiten erfolgte Zerlegung der Sturzmasse erinnert an die Verhältnisse bei Klosters, wo sich Cotschna-Bergsturz und Totalp-Bergsturz scheinbar gleichzeitig nebeneinander bewegten. Ähnliche Zerlappungen sind auch in Gleitmassen zu er-

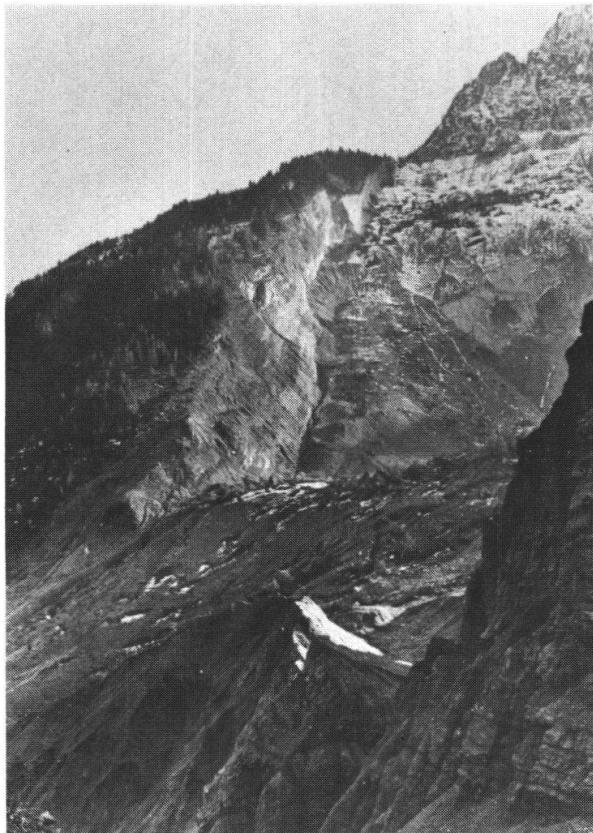
Fig. 6: Östlicher Abrissrand, Blick gegen SSE. Felsrippe «Diedro».

Die seitliche Begrenzung des Absturzgebietes von Vajont ist im Osten durch eine steilstehende Verwerfung gegeben. Die an diese Störung grenzende Gebirgsecke, die «Costa delle Ortiche», ist stehengeblieben. Fig. 6 Sie hat als «Diedro» zu Befürchtungen Anlass gegeben. Aufgrund eingehender tektonischer Untersuchungen wird angenommen, dass ein genügend fester Fuss des Gebirges vorhanden sei.

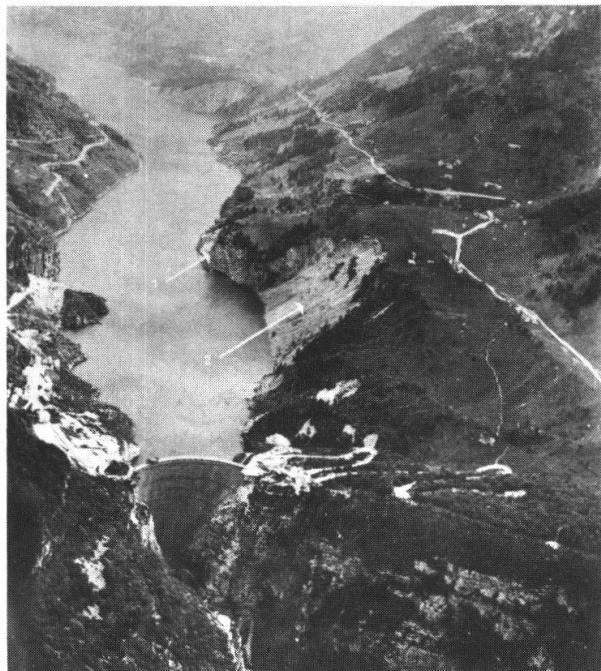
Fig. 7: Staubecken, vor dem Bergsturz. Mitte: Kleinerer Sturz vom 4. XI. 60, 700 000m³. Unten links: Staumauer.

ca. 700 000 m³ los. Fig. 7 Es handelte sich allem nach um Lockerschutt und nicht um Fels. Niemand betrachtete diesen Abbruch als Vorboten eines grösseren Ereignisses. Die mehrfachen Seespiegeländerungen, durch Aufstau und Absenkungen hervorgerufen, bewirkten dann Fixpunktbewegungen. Im Spätherbst 1960 öffnete sich erstmalig eine grosse Abrißspalte, die sich über zwei Kilometer weit erstreckte. Ungefähr gleichzeitig machten sich Mikroseismen bemerkbar, deren Aufzeichnungen im Wasserschwall verloren gingen. Auf Vorschlag von Prof. MÜLLER wurden Sondierstollen vorgetrieben. Piezometer sollten zur Beobachtung des Grundwasserspiegels dienen. Die Deutung der Ergebnisse liess zu wünschen übrig. Nach Auffassung der Gerichtsexperten hatte man nicht einen gleichmässigen Grundwasserspiegel, sondern einen unregelmässigen Felswasserspiegel angetroffen. Auch die seismischen Untersuchungen ergaben keine eindeutigen Resultate. Der Seismologe Prof. P. CALOI (Rom) stellte eine merkwürdig rasch erfolgte Änderung der Gesteinsbeschaffenheit fest. Die Geschwindigkeit der seismischen Wellen nahm von 5–6 km/sec auf 2,5–3 km/sec ab. Diesen Umstand, der an eine Zertrümmerung des Gesteins denken liess, konnte man sich nicht erklären. Man kannte keinen Präzedenzfall und konnte nur aussagen, dass der Untergrund in unerklärlicher Weise «krank» war. Auch die Deutung des vorhandenen Boden- und Felsprofils bot Schwierigkeiten. Es konnte keine Grenzfläche zwischen lockerem und festem Material konstatiert werden. Merkwürdigerweise stellte sich während des Prozesses heraus, dass die Seismogramme schon einige Monate nach der Katastrophe in Rom nicht mehr gefunden werden konnten.

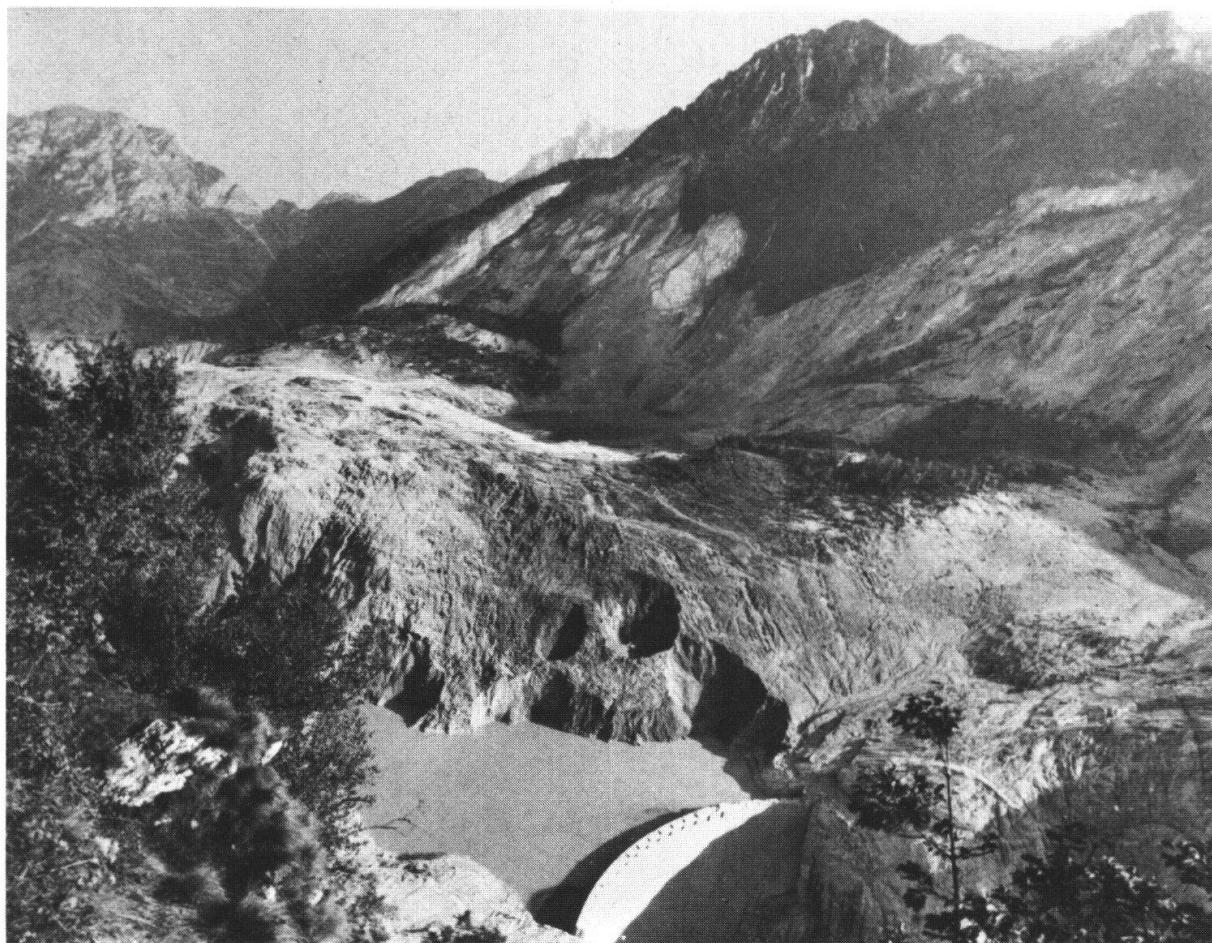
Fig. 8: Mitte: Sturzmasse, teilweise mit Quartärüberdeckung (Versickerungstrichter). Darüber: Gleitfläche, hell. Mitte unten: Staumauer, mit Restsee.
