Artikel: Bergstürze in der Sicht des Geologen, mit besonderer Berücksichtigung der Katastrophe von Vajont
Autor: Cadisch, Joos
DOI: <https://doi.org/10.5169/seals-196639>

Bergstürze in der Sicht des Geologen, mit besonderer Berücksichtigung der Katastrophe von Vajont

von JOOS CADISCH*)

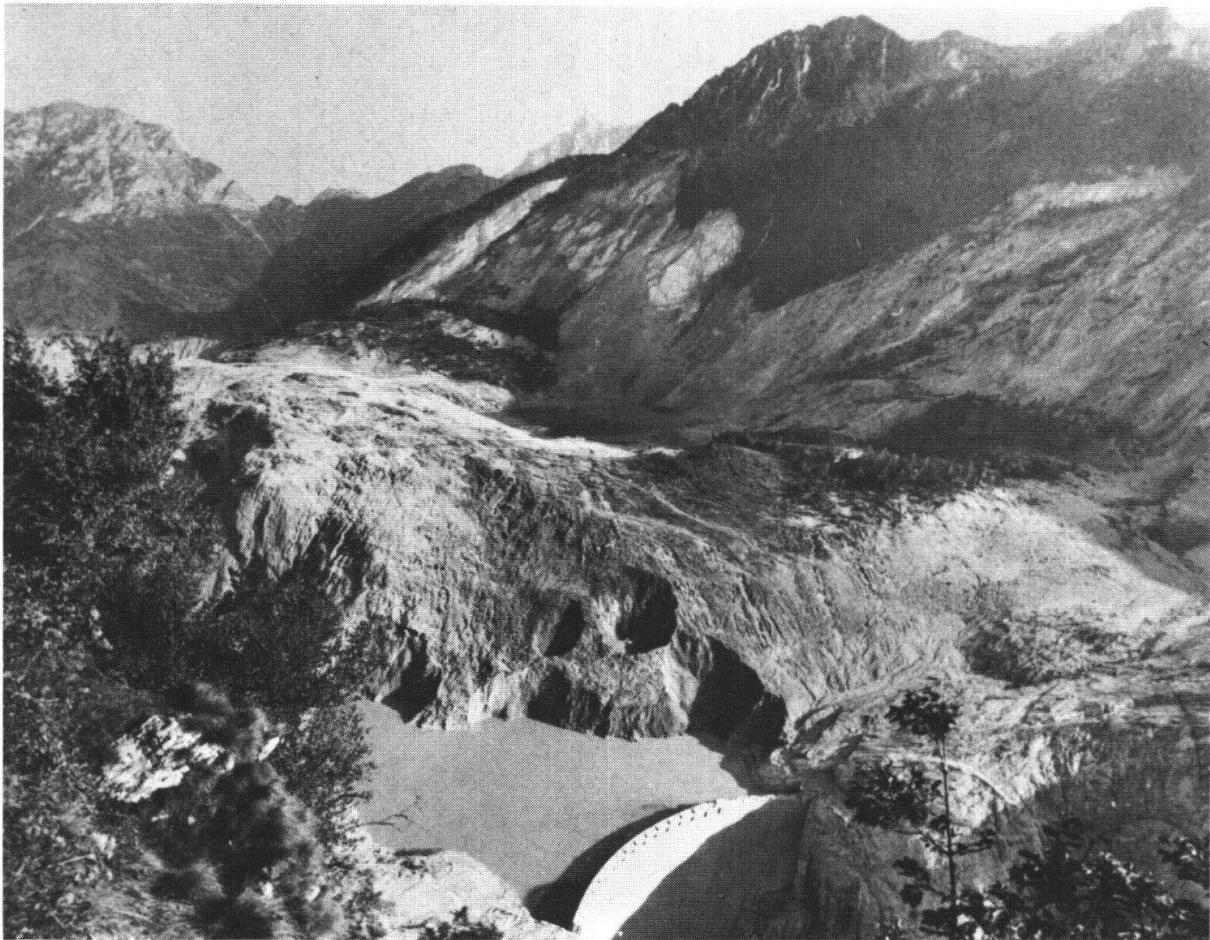
Fig. 8: Mitte: Sturzmasse, teilweise mit Quartärüberdeckung (Versickerungstrichter). Darüber: Gleitfläche, hell. Mitte unten: Staumauer, mit Restsee.
