Artikel: Bergstürze in der Sicht des Geologen, mit besonderer Berücksichtigung

der Katastrophe von Vajont

Bergstürze in der Sicht des Geologen, mit besonderer Berücksichtigung der Katastrophe von Vajont

von Joos Cadisch*)

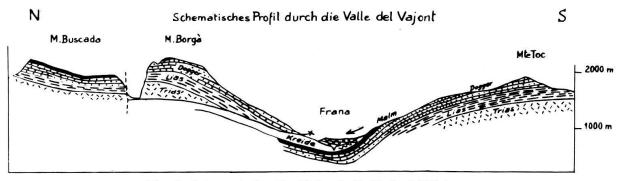
Fig. 1: Schematisches Profil durch die Valle del Vajont.

Geologie: Das steil eingeschnittene Tal von Vajont liegt in den Südalpen, und zwar in der Gebirgszone, die aus den Trentiner Alpen südlich der Dolomiten gegen Osten fortsetzt. Die Schichtreihe ist bei Longarone und Vajont folgende: Als Ältestes wird obere Trias durch Hauptdolomit (Norien) repräsentiert. Darüber liegen vorwiegend massige Lias- und Doggerkalke, die zu Karstbildung neigen. Die Grenze gegen den hangenden Malm ist nicht scharf. Die darüber liegende untere Kreide ist wie der obere Malm zum Teil mergelig ausgebildet. Tertiär ist als Mergel mit sandigen und kalkigen Zwischenlagen nur bei Erto, zuhinterst im Tal vorhanden. Die Gesteine sind wenig widerstandsfähig, weshalb sie zunächst als rutschverdächtig betrachtet wurden.

Die Grenze zwischen oberem Malm und unterer Kreide war für die Anlage der Gleitbahn prädestiniert. Unter dem westlichen Teil der Abrissbahn lag im generellen Streichen eine 340 m lange Doline, «la Pozza». Das als Sturzmasse abgefahrene Gesteinspaket besteht zur Hauptsache aus mergeligen Kreidebildungen.

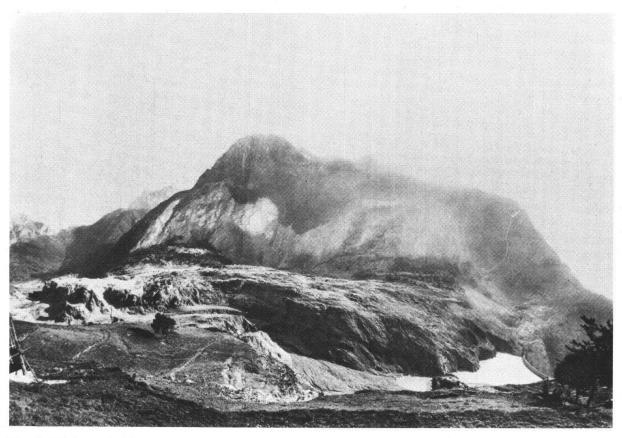
Fig. 2: Blick aus der Gegend von Casso gegen Monte Toc. Mitte Bergsturzmasse. Darüber Gleitfläche, hell. Rechts unten Mauer und Restsee.

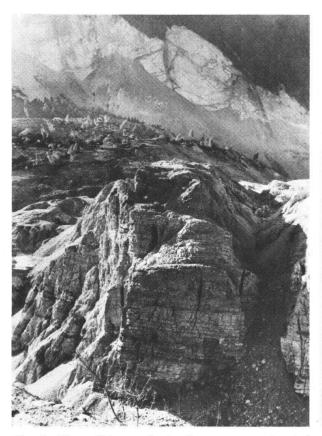
Fig. 3: Vorn: Stirnpartie der Sturzmasse, mit erhaltener Schichtung. Mitte: Oberfläche der Sturzmasse. Bäume schief stehend. Hinten: Sturzbahn, hell.

handelt sich um eine riesige Scholle, die gleichsam in die Talfurche hereingeschaukelt wurde und dabei in mehrere schuppenartige Gleitpakete zerfiel. Immerhin sind die Gesteinsmassen zum Teil im Verband geblieben und die Kleintektonik noch erhalten. Es fällt auf, dass in der Frontpartie der Bergsturzmasse die Schichtung noch deutlich vorhanden ist, obschon eine intensive Kleinklüftung die Masse durchsetzt. Im Gebiet der Staumauer hat die Flutwelle das anstehende massige Kalkgestein stark zusammengepresst und parallel zur Schichtung aufgeblättert.

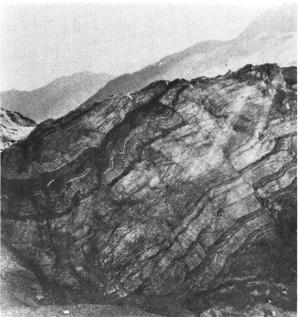
Fig. 4: Partie der Sturzmasse, mit erhaltener Schichtung und Kleintektonik.

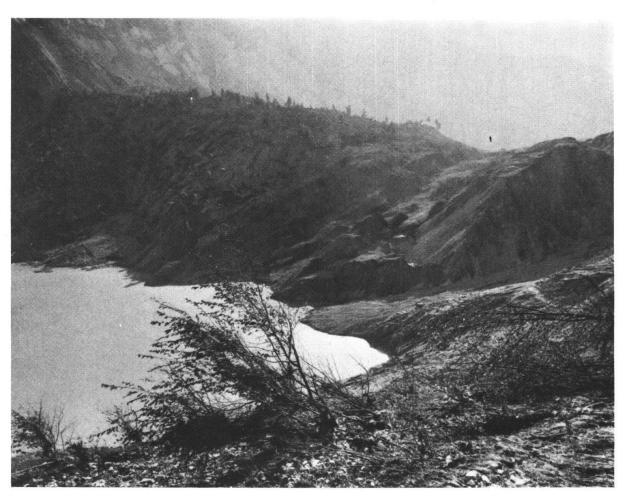
Fig. 5: Restsee von Erto. Mitte: Sturzmasse. Bäume schief gestellt.

Über die Schuttmasse als Ganzes sind verschiedene Berechnungen angestellt worden. Ihr Schwerpunkt wurde bestimmt. Dieses Barizentrum hat einen horizontalen Weg von nur 361 m und eine vertikale Strecke von ungefähr 100 m zurückgelegt. In zwei Teilgebieten der Sturzmassen-Oberfläche sind die Grasnarbe und die Bäume erhalten geblieben, die letzteren schiefgestellt. Die vor einigen Jahren erstellte linksseitige Talstrasse ist streckenweise auf der Sturzmasse sichtbar vorhanden. Fig. 5 Trotz den scheinbar überblickbaren Vorgängen ist der mechanische Ablauf der Katastrophe auch heute noch nicht völlig geklärt. Aufgrund von Feldbeobachtungen hatte Prof. L. Müller (Salzburg) angenommen, die Abbruchmasse habe sich in Gestalt zweier Lappen, einem westlichen und einem östlichen, bewegt. Später angestellte Untersuchungen liessen vermuten, dass sich verschiedene Teile der Sturzmasse ungefähr gleichzeitig in Bewegung befanden. Die beim Abgleiten erfolgte Zerlegung der Sturzmasse erinnert an die Verhältnisse bei Klosters, wo sich Cotschna-Bergsturz und Totalp-Bergsturz scheinbar gleichzeitig nebeneinander bewegten. Ähnliche Zerlappungen sind auch in Gleitmassen zu er-

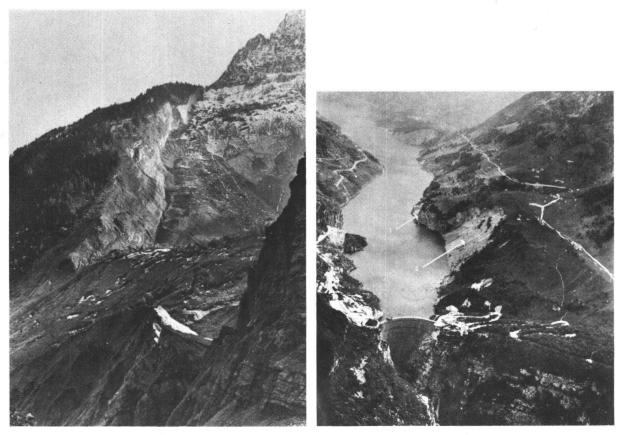
Fig. 6: Östlicher Abrissrand, Blick gegen SSE. Felsrippe «Diedro».

Fig. 7: Staubecken, vor dem Bergsturz. Mitte: Kleinerer Sturz vom 4. XI. 60, 700 000m³. Unten links: Staumauer.

Die seitliche Begrenzung des Absturzgebietes von Vajont ist im Osten durch eine steilstehende Verwerfung gegeben. Die an diese Störung grenzende Gebirgsecke, die «Costa delle Ortiche», ist stehengeblieben. Fig. 6 Sie hat als «Diedro» zu Befürchtungen Anlass gegeben. Aufgrund eingehender tektonischer Untersuchungen wird angenommen, dass ein genügend fester Fuss des Gebirges vorhanden sei.

ca. 700 000 m³ los. Fig. 7 Es handelte sich allem nach um Lockerschutt und nicht um Fels. Niemand betrachtete diesen Abbruch als Vorboten eines grösseren Ereignisses. Die mehrfachen Seespiegeländerungen, durch Aufstau und Absenkungen hervorgerufen, bewirkten dann Fixpunktbewegungen. Im Spätherbst 1960 öffnete sich erstmalig eine grosse Abrißspalte, die sich über zwei Kilometer weit erstreckte. Ungefähr gleichzeitig machten sich Mikroseismen bemerkbar, deren Aufzeichnungen im Wasserschwall verloren gingen. Auf Vorschlag von Prof. Müller wurden Sondierstollen vorgetrieben. Piezometer sollten zur Beobachtung des Grundwasserspiegels dienen. Die Deutung der Ergebnisse liess zu wünschen übrig. Nach Auffassung der Gerichtsexperten hatte man nicht einen gleichmässigen Grundwasserspiegel, sondern einen unregelmässigen Felswasserspiegel angetroffen. Auch die seismischen Untersuchungen ergaben keine eindeutigen Resultate. Der Seismologe Prof. P. CALOI (Rom) stellte eine merkwürdig rasch erfolgte Änderung der Gesteinsbeschaffenheit fest. Die Geschwindigkeit der seismischen Wellen nahm von 5-6 km/sec auf 2,5-3 km/sec ab. Diesen Umstand, der an eine Zertrümmerung des Gesteins denken liess, konnte man sich nicht erklären. Man kannte keinen Präzedenzfall und konnte nur aussagen, dass der Untergrund in unerklärlicher Weise «krank» war. Auch die Deutung des vorhandenen Boden- und Felsprofils bot Schwierigkeiten. Es konnte keine Grenzfläche zwischen lockerem und festem Material konstatiert werden. Merkwürdigerweise stellte sich während des Prozesses heraus, dass die Seismogramme schon einige Monate nach der Katastrophe in Rom nicht mehr gefunden werden konnten.

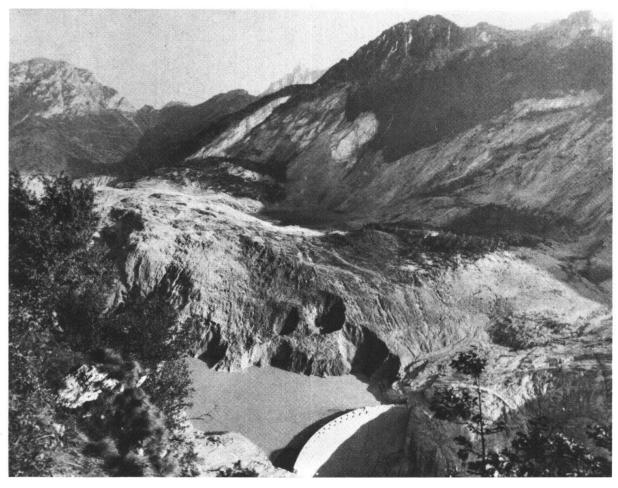
Fig. 8: Mitte: Sturzmasse, teilweise mit Quartärüberdeckung (Versickerungstrichter). Darüber: Gleitfläche, hell. Mitte unten: Staumauer, mit Restsee.
