**Zeitschrift:** Bulletin der Vereinigung Schweiz. Petroleum-Geologen und -Ingenieure  
**Herausgeber:** Vereinigung Schweizerischer Petroleum-Geologen und -Ingenieure  
**Band:** 50 (1984)  
**Heft:** 119

**Artikel:** Pipeline-Bau und Landschaftsschutz im Kanton Basel-Landschaft  
**Autor:** Mohler, W.A.  
**DOI:** <https://doi.org/10.5169/seals-208322>

## **Pipeline-Bau und Landschaftsschutz im Kanton Basel-Landschaft<sup>1)</sup>**

VON W. A. MOHLER<sup>2)</sup>  
mit 2 Figuren

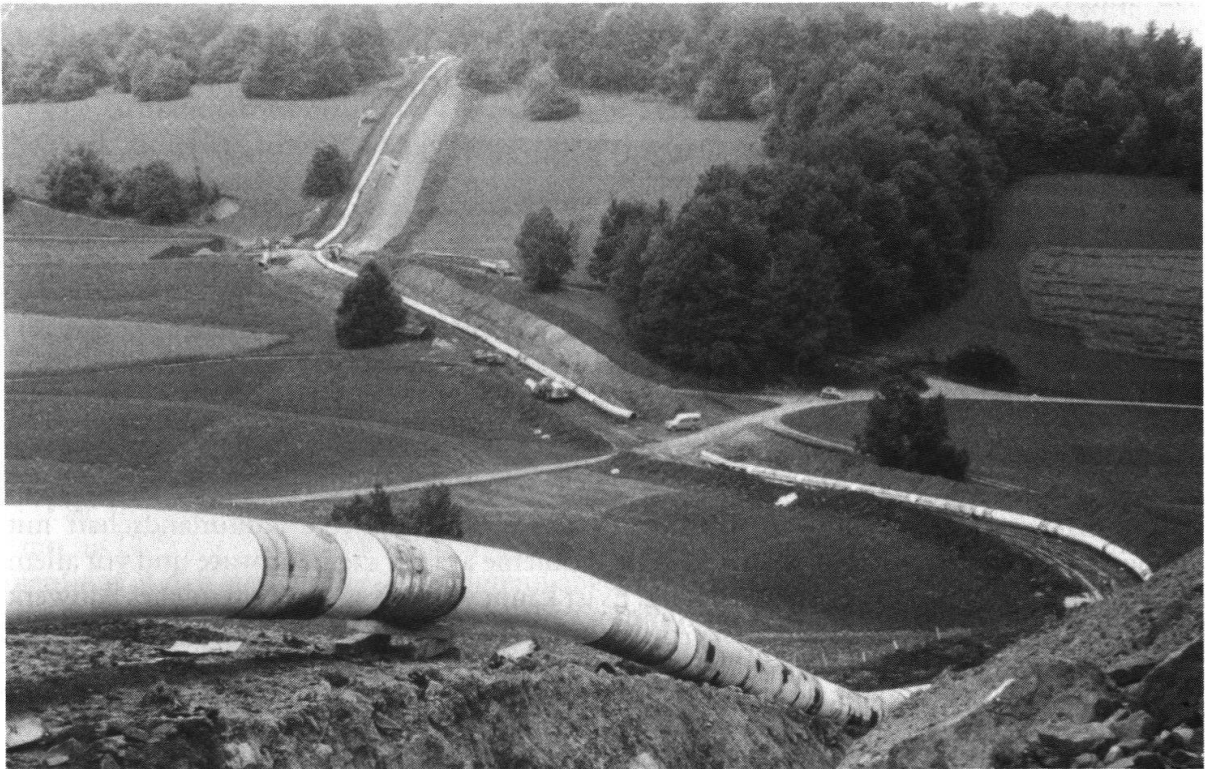
Fig. 1 Gasleitung bereit um verlegt zu werden. Schafmatt, Gemeinde Oltingen, BL. Koordinaten der Kreuzung Strasse/Pipeline. Landeskarte 1: 25 000, Blatt 1089 Aarau: 638.120/252.350. Aufnahme Richtung NW 24. Juli 1973.

Während der Bauzeit erfolgte ein harter Eingriff in die Landschaft. Auf einer Arbeitspiste von 25 m Breite wurde der Humus abgehoben und zu riesigen Haufen aufgetürmt. Der V-förmige Graben war rund 3,50 m tief; aber vielerorts stürzte der Graben zufolge starker Regenfälle ein und musste zuerst zugeschüttet und dann nochmals ausgehoben werden. Alte, an der Oberfläche nicht sichtbare Drainageleitungen wurden zerstört, sodass Kulturland versumpfte, wertvoller Humus wurde mit Gesteinsmaterial vermischt, Quellen von Bauernhöfen wurden durch Trübungen verunreinigt und unzählige weitere Mängel mussten beanstandet werden. Die Bauausführung wurde von Anfang an durch das Kantonale Meliorationsamt streng überwacht und die Beanstandungen koordiniert. Kantonale und Gemeinde-Behörden, Landeigentümer und die Organe des Landschafts- und Heimatschutzes hatten Gelegenheit anlässlich von Augenscheinen im Gelände ihre Wünsche vorzubringen. Vor allem wurde darauf geachtet, dass die ursprünglichen Geländeformen wieder hergestellt und keine ebenen Pisten geschaffen wurden, an Stellen wo vorher Bodenerhebungen den Charakter der Landschaft prägten. Der grosse Aufwand dieser permanenten Überwachung und die oft
