**Zeitschrift:** Bulletin für angewandte Geologie  
**Herausgeber:** Schweizerische Vereinigung der Petroleum-Geologen und –Ingenieure;  
Schweizerische Fachgruppe für Ingenieur-Geologie  
**Band:** 1 (1996)  
**Heft:** 1

**Artikel:** Le glissement de Rùtan dei Sassi, Val Canaria (Tessin, Suisse)  
**Autor:** Antognini, Marco / Beffa, Floriano / Valenti, Giorgio  
**DOI:** <https://doi.org/10.5169/seals-219180>

# Le glissement de Rùtan dei Sassi, Val Canaria (Tessin, Suisse)

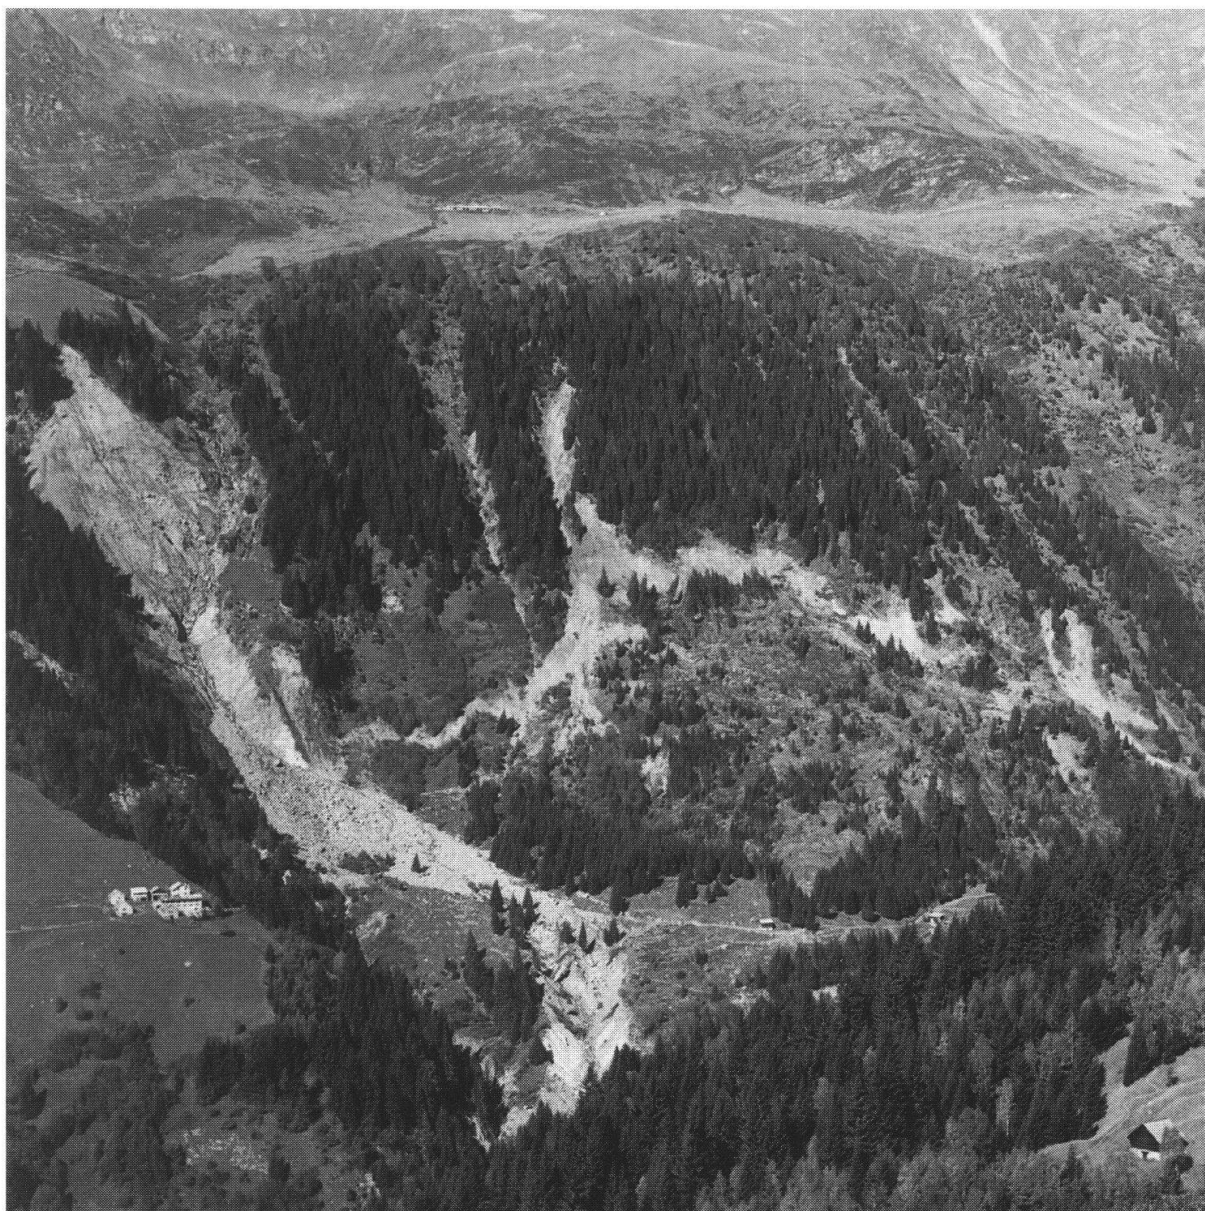
**Fig. 2:** Panoramique du glissement de Rùtan (versant droit du Val Canaria). L'hameau de Monti occupe une partie des pâturages sur la gauche (en aval par rapport au glissement). La niche d'arrachement apparaît comme un ruban blanchâtre irrégulier. En haut à gauche on remarque le grand affleurement rocheux dû à l'éboulement du Riale delle Fontanelle (novembre 1991). Au centre du cliché, vers le bas, on distingue l'important creusement produit par le Rì di Monti pendant l'alluvion de 1993.

Situation: octobre 1994, vue vers le N-NW. Photo de Roberto Buzzini.

Le tout est recouvert par des pâturages tandis que les parties plus raides du versant abritent de la forêt (Fig. 2).

Elle a un front d'env. 750 mètres et une largeur comprise entre 250 et 550 mètres. La limite occidentale correspond au cours (ancien lit!) du Riale di Monti tandis que vers l'ouest elle se réduit jusqu'à disparaître en proximité du pont sur la Garegna (point topographique 1481; NE de Rùtan dei Sassi). Cette zone présente une niche d'arrachement très évidente (Fig. 2), tandis que d'autres petites niches tapissent la

La partie méridionale est caractérisée par la présence d'un talus dû à l'action érosive de la rivière Garegna (érosion du pied). L'angle de stabilité du talus atteint 37°-38°. Dans le secteur occidental (SO de Ragade) la topographie a été bouleversée lors des intempéries de 1993. Ici, on peut observer le Ri di Monti s'écouler dans son nouveau lit (Fig. 2 et 4).

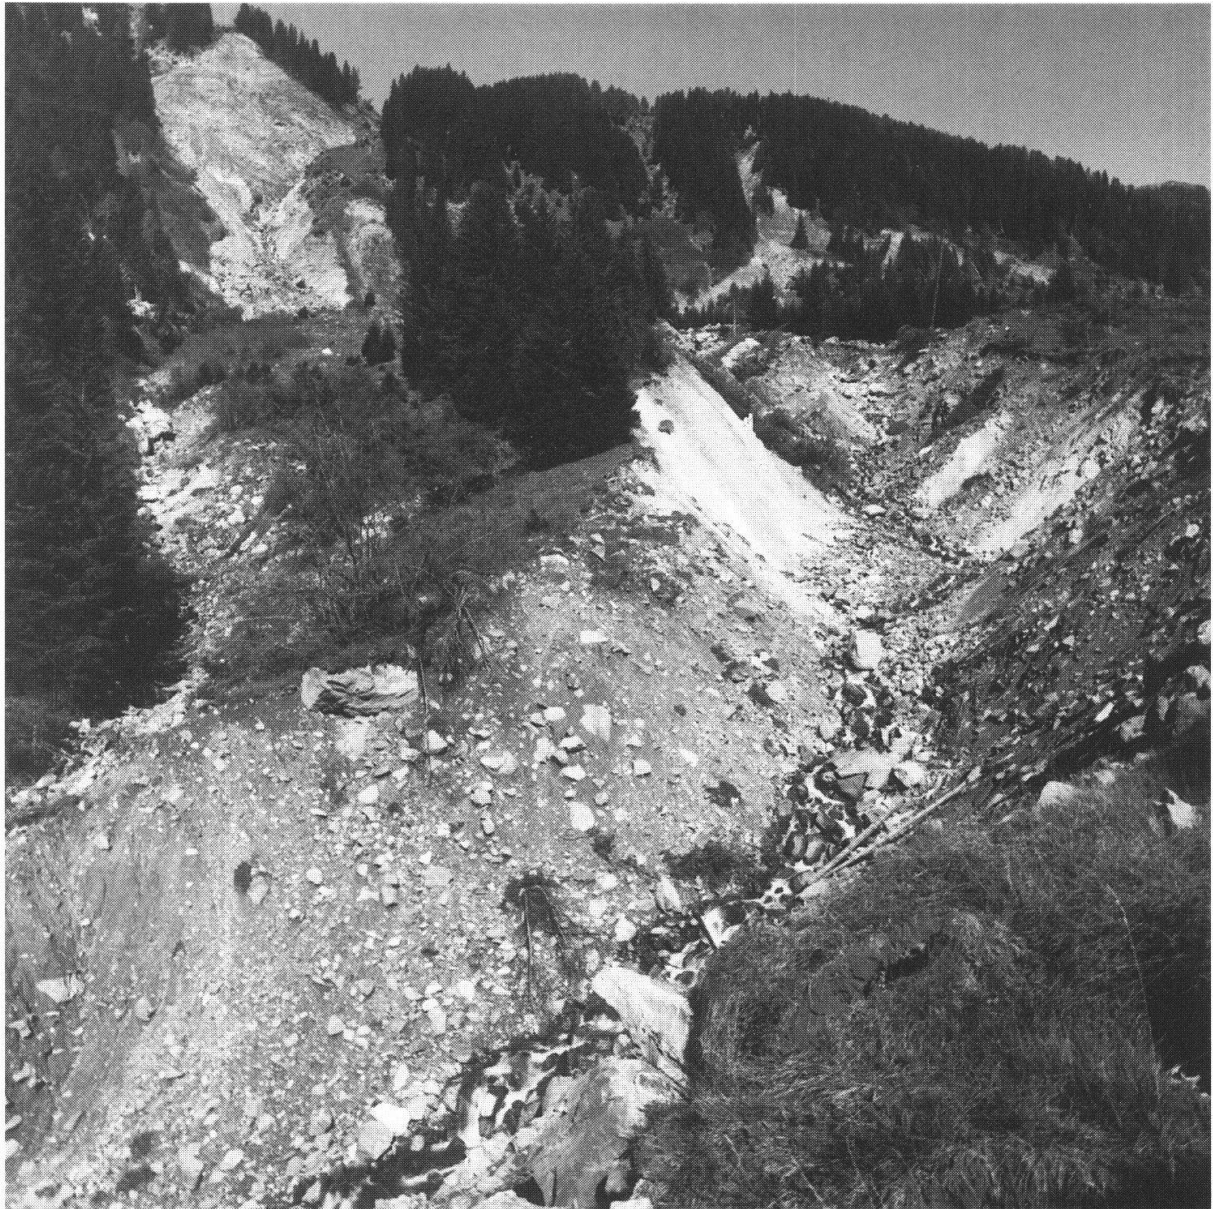
**Fig. 4:** Vue rapprochée de la partie occidentale du glissement de Rùtan dei Sassi. Le 24 septembre 1993, lors d'une crue exceptionnelle, le Rì di Monti a quitté son lit habituel (sur la gauche, près de la limite avec la forêt) pour se creuser un nouveau lit (à droite). Situation: octobre 1994, vue vers le N-NW. Photo de Roberto Buzzini.
