Bull. Géol. appl.	Vol. 1	No. 1	p. 55 - 64	Juin 1996
--	-------------------	--------	-------	------------	-----------

Le glissement de Rùtan dei Sassi, Val Canaria (Tessin, Suisse)

MARCO ANTOGNINI*, FLORIANO BEFFA** & GIORGIO VALENTI***

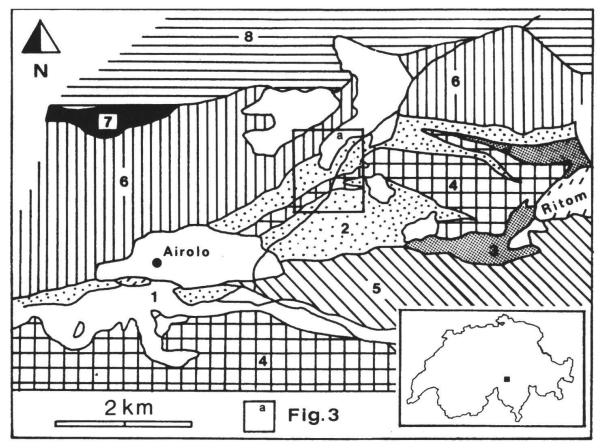
Fig. 1: Esquisse tectonique de la région comprise entre Airolo et le lac Ritòm et localisation du terrain d'étude. 1 = Quaternaire s.l; 2 = Trias (dolomie et gypse); 3 = Couverture mésozoïque du Gotthard (Bündnerschiefer, Quartenschiefer); 4 = Bündnerschiefer du pennique; 5 = Nappe du Lucomagno (gneiss); 6 = Série de la Tremola (schistes et amphibolites); 7 = Série de Prato (micaschistes à horneblende et grenat); 8 = Série de Giübine (gneiss); Hachure = lacs. D'après: Preiswerk et al. (1934), Hafner et al. (1975), Beffa et al. (en prep.).

Du point de vue géologique, le long de la vallée affleurent les roches appartenantes aux unités suivantes (du nord au sud; Fig. 1): Le massif du Gothard (gneiss et schistes), sa couverture métasédimentaire (dolomie triasique) incluant aussi des schistes lustrés du pennique (Bündnerschiefer) et, à l'embouchure de la vallée, la nappe du Lucomagno (gneiss; pennique inférieur).

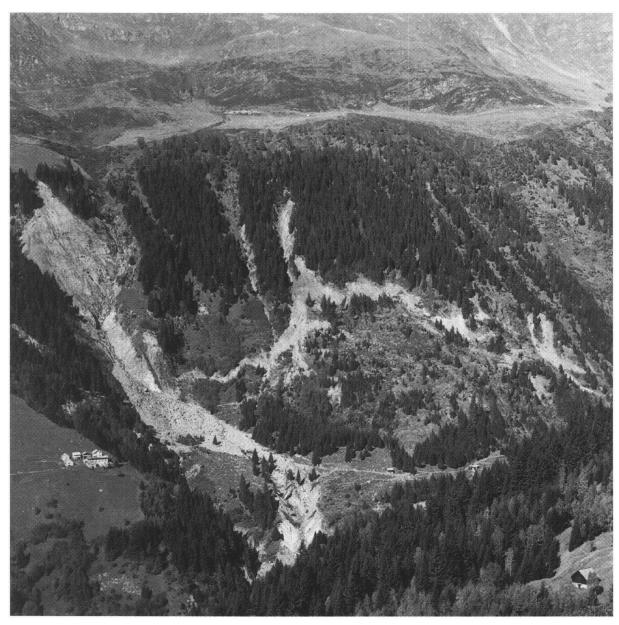
Fig. 2: Panoramique du glissement de Rùtan (versant droit du Val Canaria). L'hameau de Monti occupe une partie des pâturages sur la gauche (en aval par rapport au glissement). La niche d'arrachement apparaît come un ruban blanchâtre irrégulier. En haut à gauche on remarque le grand affleurement rocheux dû a l'éboulement du Riale delle Fontanelle (novembre 1991). Au centre du cliché, vers le bas, on distingue l'important creusement produit par le Rì di Monti pendant l'alluvion de 1993.

Situation: octobre 1994, vue vers le N-NW. Photo de Roberto Buzzini.

Le tout est recouvert par des pâturages tandis que les parties plus raides du versant abritent de la forêt (Fig. 2).

Elle a un front d'env. 750 mètres et une largeur comprise entre 250 et 550 mètres. La limite occidentale correspond au cours (ancien lit!) du Riale di Monti tandis que vers l'ouest elle se réduit jusqu'à disparaître en proximité du pont sur la Garegna (point topographique 1481; NE de Rùtan dei Sassi). Cette zone présente une niche d'arrachement très évidente (Fig. 2), tandis que d'autres petites niches tapissent la

La partie méridionale est caractérisée par la présence d'un talus dû à l'action érosive de la rivière Garegna (érosion du pied). L'angle de stabilité du talus atteint 37°-38°. Dans le secteur occidental (SO de Ragade) la topographie a été bouleversée lors des intempéries de 1993. Ici, on peut observer le Ri di Monti s'écouler dans son nouveau lit (Fig. 2 et 4).

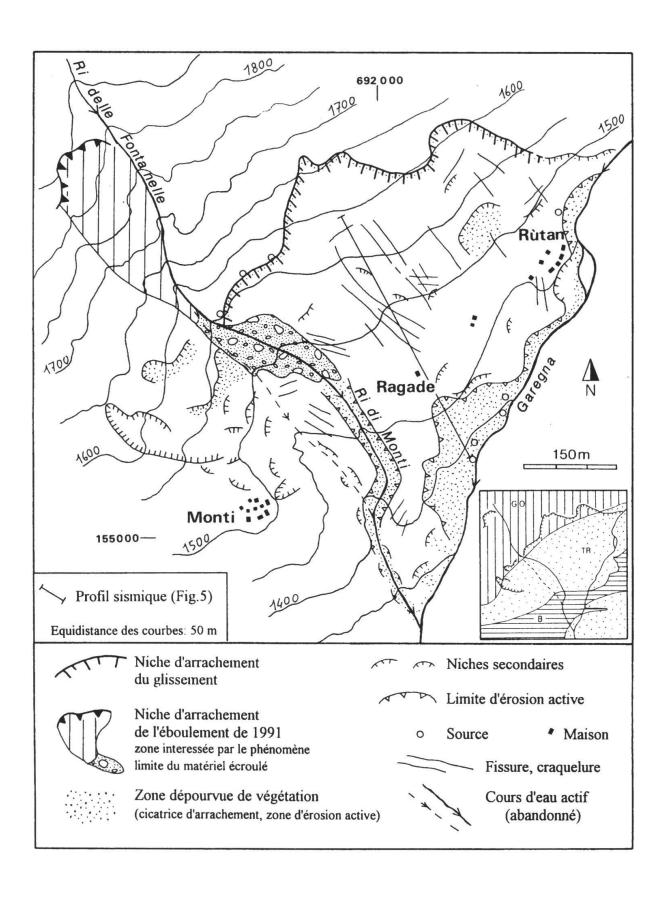
Fig. 3: Carte géomorphologique simplifiée du glissement de Rùtan, d'après la carte géologique 1:5'000 levée par F. Beffa (situation: été 1994). En medaillon, esquisse tectonique de la région d'étude; GO, massif du Gothard (schistes et gneiss); TR, Trias (dolomie et gypse); B, Bündnerschiefer du pennique.

Nous l'avons baptisé «éboulement du Ri delle Fontanelle», d'après le nom du ruisseau qui en constitue la limite orientale (Fig. 3).

pendant ce mois, le Tessin a été frappé par des abondantes précipitations, à la suite desquelles le lac Majeur a envahi la ville de Locarno, atteignant son record d'altitude pendant ce siècle (197.24 m; Spinedi 1994). Cet événement catastrophique a provoqué de graves dégâts sur l'ensemble du Val Canaria (la route a été détruite en plusieurs endroits), mais il n'y a pas eu de mouvements particuliers de la masse instable, ce qui est très surprenant. Pourtant, l'action des eaux de ruissellement a été violente. Le 24 septembre, le Rì di Monti en crue est sorti de son lit habituel pour se creuser un nouveau chemin. Le résultat est impressionnant (Fig. 4): le cours d'eau s'écoule actuellement à l'intérieur d'un creusement d'une longueur de presque 500 m (30 mètres de largeur et 25 de profondeur maximales!) avant de regagner son ancien lit, une centaine de mètres en amont de la jonction avec la Garegna (Fig. 3).

La masse en mouvement s'appuie en grande partie sur un substrat composé de dolomies et gypses triasiques (Fig. 3). Ces roches carbonatées-évaporitiques sont constituées par des minéraux solubles dans l'eau et résultent donc particulièrement vulnérables à l'action des agents météoriques. L'action érosive de l'eau sur ce type de roche se manifeste tant en surface qu'en profondeur avec la création d'un réseau souterrain, ce qui permet à l'altération de se propager. A ce propos, la circulation d'eau en profondeur dans la Val Canaria a été récemment vérifiée grâce à une série d'essais de traçage dans le cadre des investigations hydrogéologiques dans la région de Piora (Jäckli 1994). Des analyses chimiques effectuées sur trois sources karstiques (env. cinq cents mètres en aval du glissement) ont démontré que les eaux sont très minéralisées; elles contiennent entre 1000 et 1400 mg/l de sulfate de calcium (Bernasconi 1980). La série des phénomènes d'altération inclut aussi l'hydratation de l'anhydrite (avec production de gypse), ce qui cause une augmentation du volume à l'intérieur de la roche. Les lithologies triasiques karstifiées favorisent l'infiltration d'eau à l'intérieur des terrains meubles qui les recouvrent et en provoquent l'instabilité. Il est probable qu'une partie de cette eau s'infiltre dans la région de Pontino, Piano di Pontino (1900-2000 m d'altitude), en amont du glissement (voir Fig. 2). En suivant les fractures des schistes de la Tremola elle ressortirait en correspondance du Trias qui, dans cette zone, constitue le fond de la vallée. Malheureusement, nous ne disposons pas de mesurations piézométriques et donc il n'est pas possible de démontrer la présence d'eau sous pression.

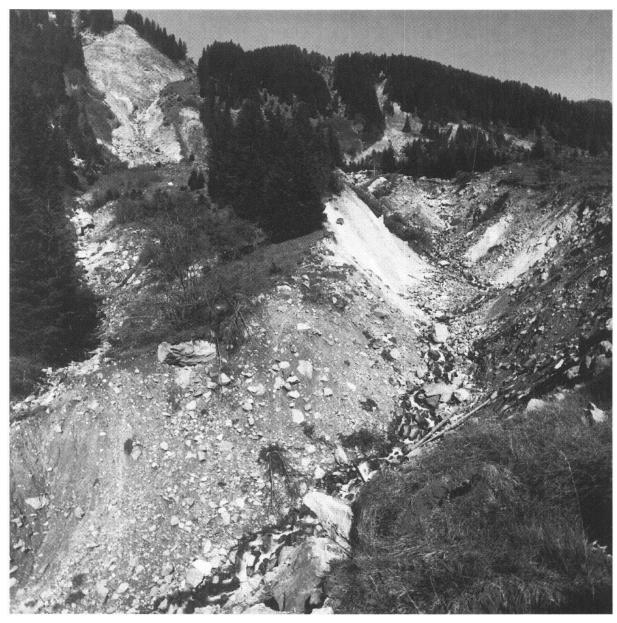
Fig. 4: Vue rapprochée de la partie occidentale du glissement de Rùtan dei Sassi. Le 24 septembre 1993, lors d'une crue exeptionelle, le Rì di Monti a quitté sont lit habituel (sur la gauche, près de la limite avec la forêt) pour se creuser un nuoveau lit (à droite). Situation: octobre 1994, vue vers le N-NW. Photo de Roberto Buzzini.

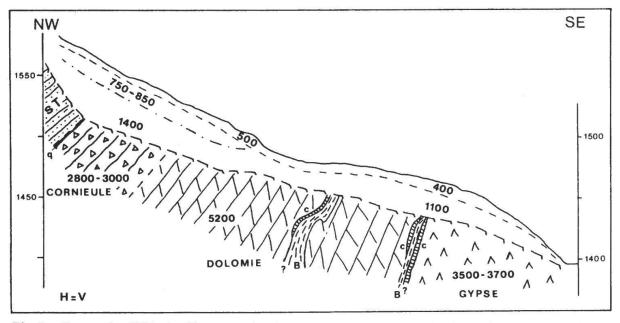
Fig. 5: Coupe simplifiée du glissement de Rùtan, d'après les données sismiques (Geotest, 1995; interprétation géologique de Muttoni & Beffa, 1995). Les vitesses sont en m/s. sT = série de la Tremola, q = quartzite, B = Bündnerschiefer, c = lentilles de cornieule.

Pendant le mois de décembre 1994 plusieurs profils sismiques ont été réalisés dans la vallée Canaria (Geotest 1995). L'interprétation de ces profils a été faite par Muttoni & Beffa (1995). A la figure 5 nous présentons une coupe géologique du substrat rocheux du glissement ainsi que la distribution des vitesses à l'intérieur de la masse en mouvement. La couche superficielle présente des vitesses comprises entre 400 et 600 m/s et une épaisseur d'une dizaine de mètres (éboulis, alluvions et dépôts morainiques remaniés). Elle surmonte un niveau plus épais (~20 m) caractérisé par des vitesses de 1100-1400 m/s (éboulis, dépôts morainiques). Dans le sec-

teur septentrional du glissement ces deux niveaux sont séparés par une couche intermédiaire (v=750-850 m/s; ancien éboulement?). Tout en bas nous avons des vitesses plus hautes (2800-5200 m/s; substrat rocheux). A l'état actuel des connaissances il n'est pas possible de fournir plus d'information quant à la nature des terrains meubles (des sondages mécaniques sont prévus). Nous pensons que la surface de glissement correspond au contact roche-couverture (au moins dans cette partie du glissement, zone principale) mais il n'est pas exclu que le contact entre la couche plus superficielle et le niveau sousjacent puisse représenter une surface de glissement secondaire.
