**Artikel:** Geologische Naturgefahren in der Schweiz = Dangers géologiques en

# Geologische Naturgefahren in der Schweiz Dangers géologiques en Suisse Pericoli geologici naturali in Svizzera

Arbeitsgruppe Geologie und Naturgefahren (AGN)

Vorwort	4 5 6-9
Allgemeiner Teil:	
1. H.R. KEUSEN, D. BOLLINGER, O. LATELTIN & CH. BEER: Massenbewegungen und ihre geologische Beurteilung.	11-28
Fallbeispiele:

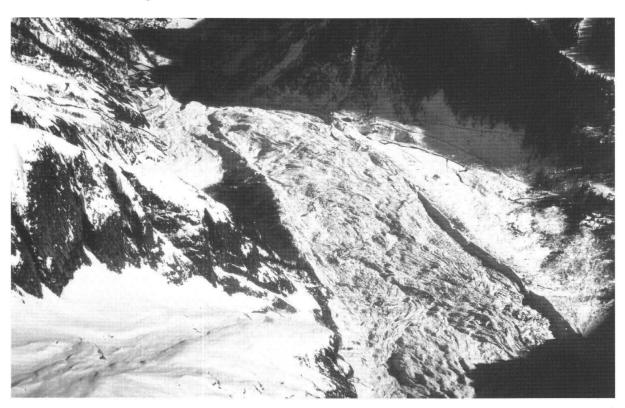
**Fig. 5:** Fels-Eis-Schneelawine Brenva (Courmayeur) vom 18.1.1997. Ausbruchvolumen: 2 Mio m<sup>3</sup> Fels.Ablagerung >8 Mio m<sup>3</sup> Fels-Eis-Schnee. Pauschalgefälle 23°. Der Felssturz löste eine Eis-Schneelawine aus, welche ein Hotel zerstörte und 2 Menschenleben forderte (siehe: Courmayeur, Brenva. Eboulement du 18 janvier 1997. Rapport géologique GEOTEST 1997).

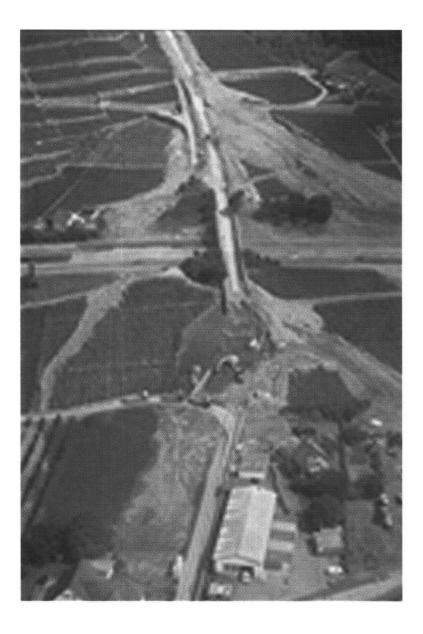
**Fig. 1:** Vue aérienne de la zone sinistrée

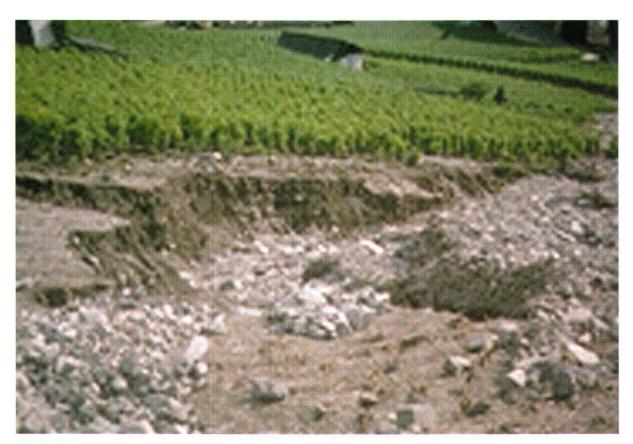
Fig. 3: Surcreusement provoqué par les laves torrentielles dans le cône de déjection

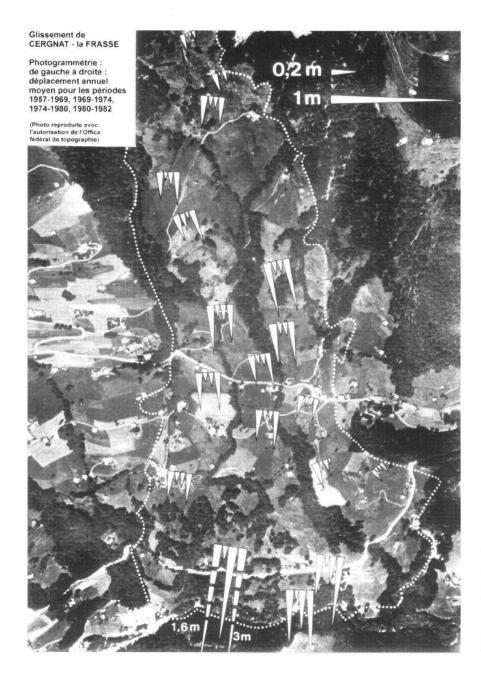
Fig. 2: Restitution photogrammétrique des déplacements pour diverses périodes (Source: Institut de Photogrammétrie de l'EPFL)

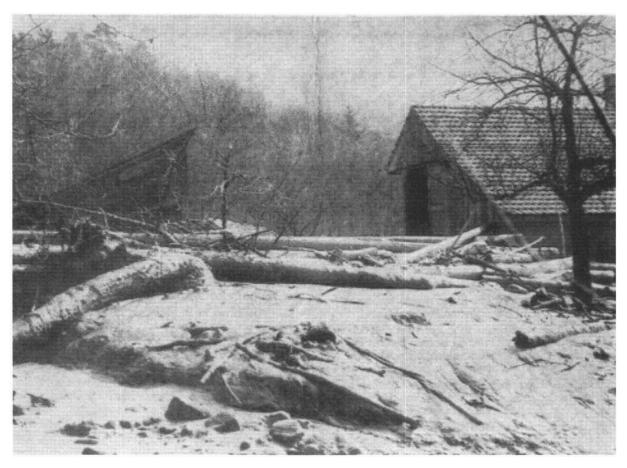
**Fig. 1:** Häuser von Chänelmoos nach dem Murgang (Zeitungsbild Oltener Tagblatt vom 24. April 1970).

Nach einer Periode starker Niederschläge, welche die einsetzende Schneeschmelze überlagerte, lösten sich ab dem 17. April 1970 am Schauenburgschwang (Landes-Koordinaten 599700 / 231500) grössere Erdmassen und verstopften die südlich gelegene, an der Basis kaum 5 m breite Lochbachklamm bis zu einer Höhe von über 20 Metern. Am 21. April löste sich aus dieser angestauten Masse der erste, am 22. April der zweite und grösste Murgang. In den Tagen darauf folgten noch einige kleinere Murgänge. Schon der erste Murgang überflutete, obwohl grössere Massen in den dazwischenliegenden Wäldern zurückgehalten wurden, den 2 km entfernten Selzacher Ortsteil Chänelmoos mit Schlamm, Steinblöcken, Eisschollen und Holzstämmen (Figur 1). Spätere Murgänge durchbrachen den Selzacher Dorfkern, überfluteten die Kantonsstrasse und die Eisenbahnlinie Grenchen - Solothurn und erreichten schlussendlich dike Aare bei Altreu. Die Gesamtkubatur der Murgänge wird auf 100'000 bis 120'000 m<sup>3</sup> geschätzt. Neben dem Unterbruch der wichtigen Verkehrsachsen waren namhafte Schäden an Gebäuden und eine grossräumige, dezimeterhohe Übersarung des landwirtschaftlichen Kulturlands festzustellen. Dank rechtzeitiger Warnung waren keine Menschenleben zu beklagen.

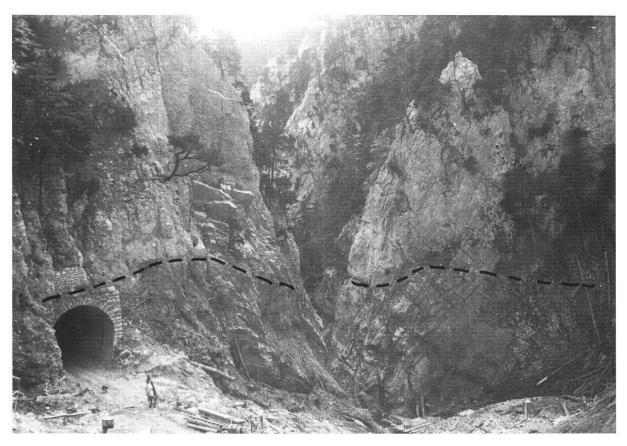
**Fig. 3:** Die Lochbachklamm und der Strassentunnel nach der Räumung, Sicht von Norden. Die gestrichelte Linie bezeichnet die Höhe der Ablagerungen vor dem Murgang (Foto H. Fröhlicher, 1. November 1970).

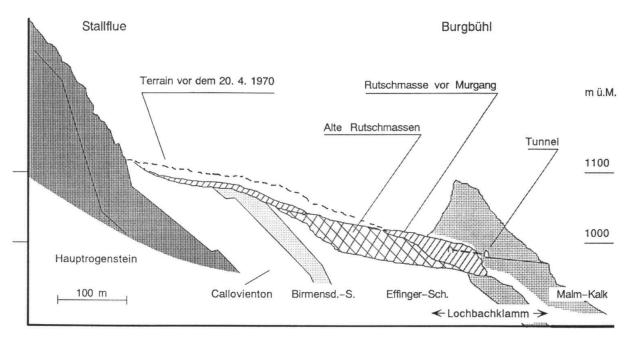
**Fig. 4:** Vereinfachtes Querprofil durch das Abriss- und Ablagerungsgebiet des Rutsches von Schauenburgschwang nach Fröhlicher, Bericht 1971 (verändert). Die Rutschmasse ist in ihrer Position in und vor der Lochbachklamm eingezeichnet. Aus dieser Masse löste sich der Murgang von Selzach.

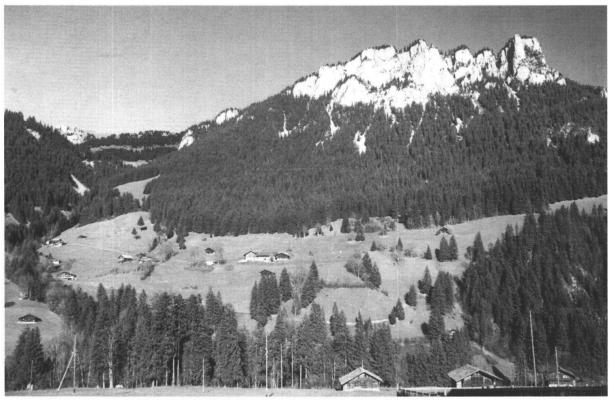
**Fig. 1:** Blick von Süden auf Abendberg und das Siedlungsgebiet Ennetgrabe. In der Bildmitte das 1965 zerstörte Bauernhaus (links davon der in der Folge erstellte Neubau). Der 1994 stark beschädigte Stall ist in der rechten Bildmitte erkennbar.

Das Siedlungsgebiet Ennetgrabe liegt auf einer flachen Hangschulter, welche extensiv landwirtschaftlich genutzt wird. Talabwärts der Terrasse fällt der Hang erneut steil gegen den Fildrichbach ab. Hier verläuft die Kantonsstrasse des Diemtigtales.

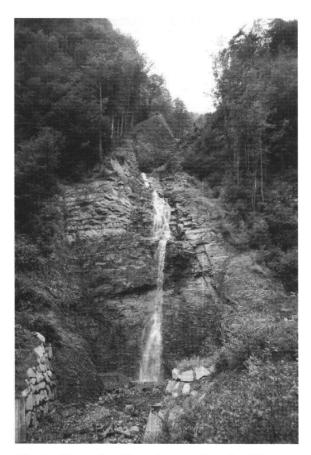
**Fig. 3:** Neues Bachbett im anstehenden Flysch, Blick von Osten.

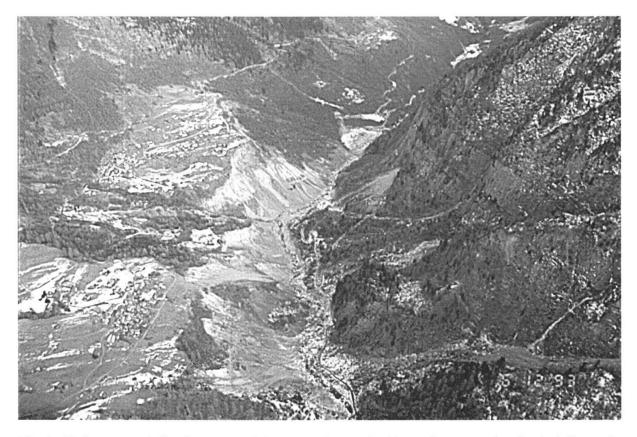
**Fig. 1:** Veduta aerea dello slittamento di Campo Vallemaggia. Si nota il carattere isoclinale della roccia in posto, e la struttura a zolle della massa in movimento.

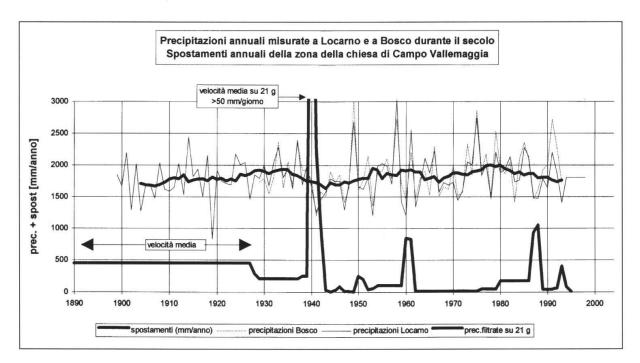
**Fig. 3:** Grafico degli spostamenti medi presso il fronte dello slittamento in relazione alle precipitazioni. Si osserva che il movimento reagisce con un certo ritardo e in maniera non omogenea alle precipitazioni. È ben visibile l'effetto pulsante.

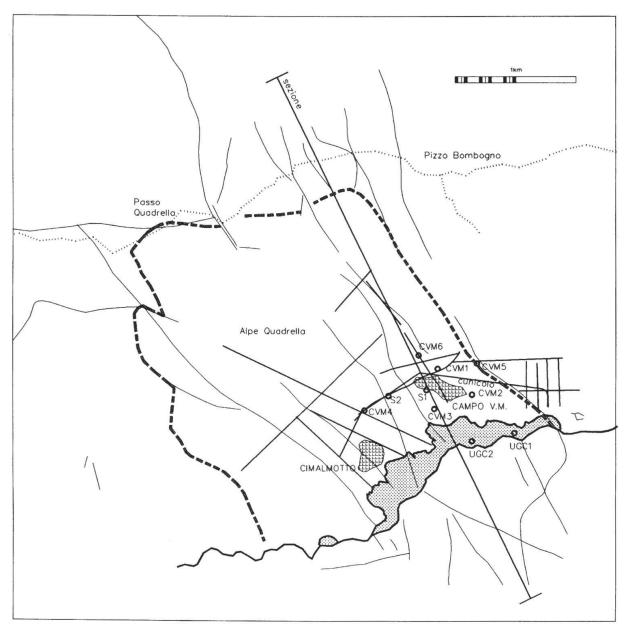
**Fig. 4:** Situazione generale e limite dello slittamento di Campo Vallemaggia, con indicata la posizione dei sondaggi meccanici e dei profili sismici effettuati.

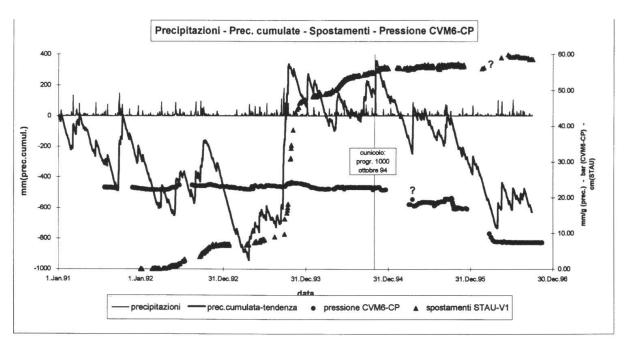
**Fig. 5:** Evoluzione delle pressioni interstiziali nella roccia (sondaggio CVM6 a -178 m di profondità) e dei movimenti, in funzione delle precipitazioni e della realizzazione del cunicolo di drenaggio.

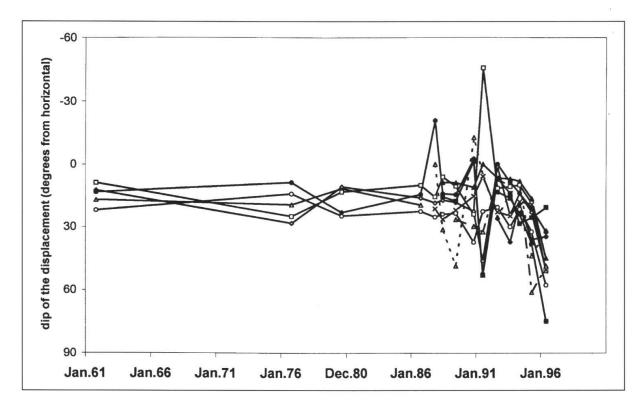
**Fig. 7:** Pendenza del vettore degli spostamenti. Dopo la costruzione della galleria di drenaggio si verticalizzano riducendosi a puro assestamento.
