Cas concret no. 1:

Les laves torrentielles de Villeneuve du 13/14 août 1995

OLIVIER FRANÇAIS¹⁾ et OLIVIER LATELTIN²⁾

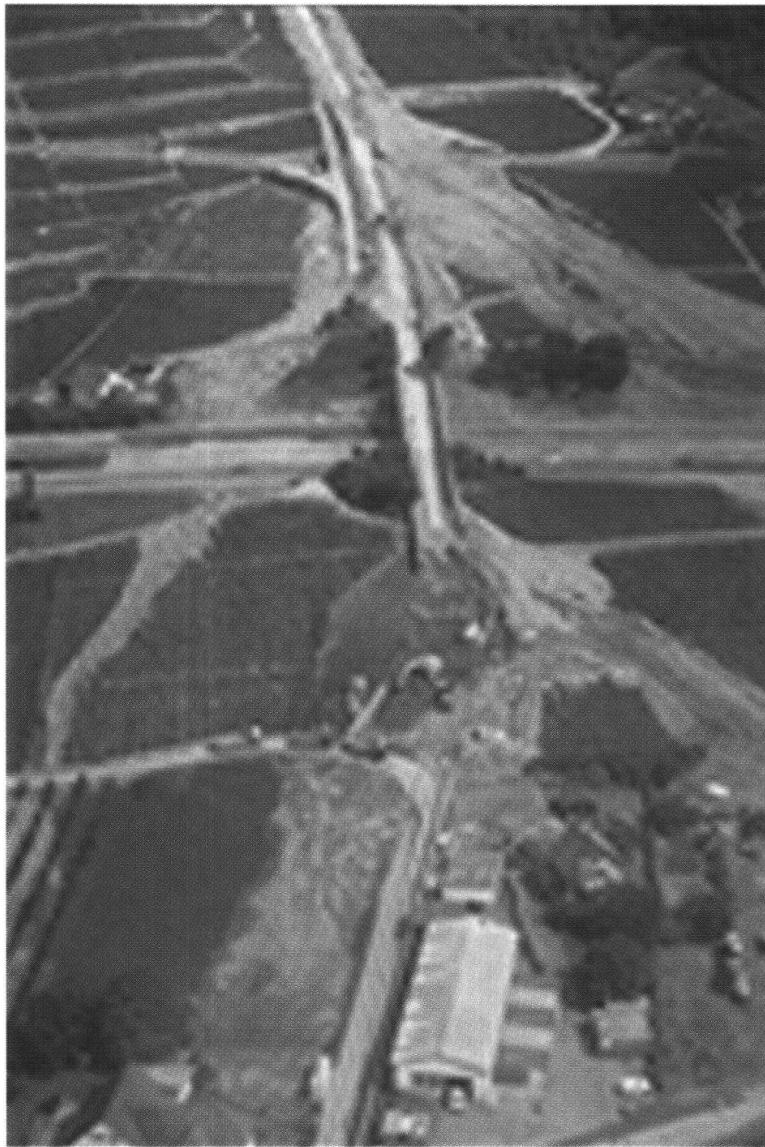
Fig. 1:
Vue aérienne de la zone sinistrée

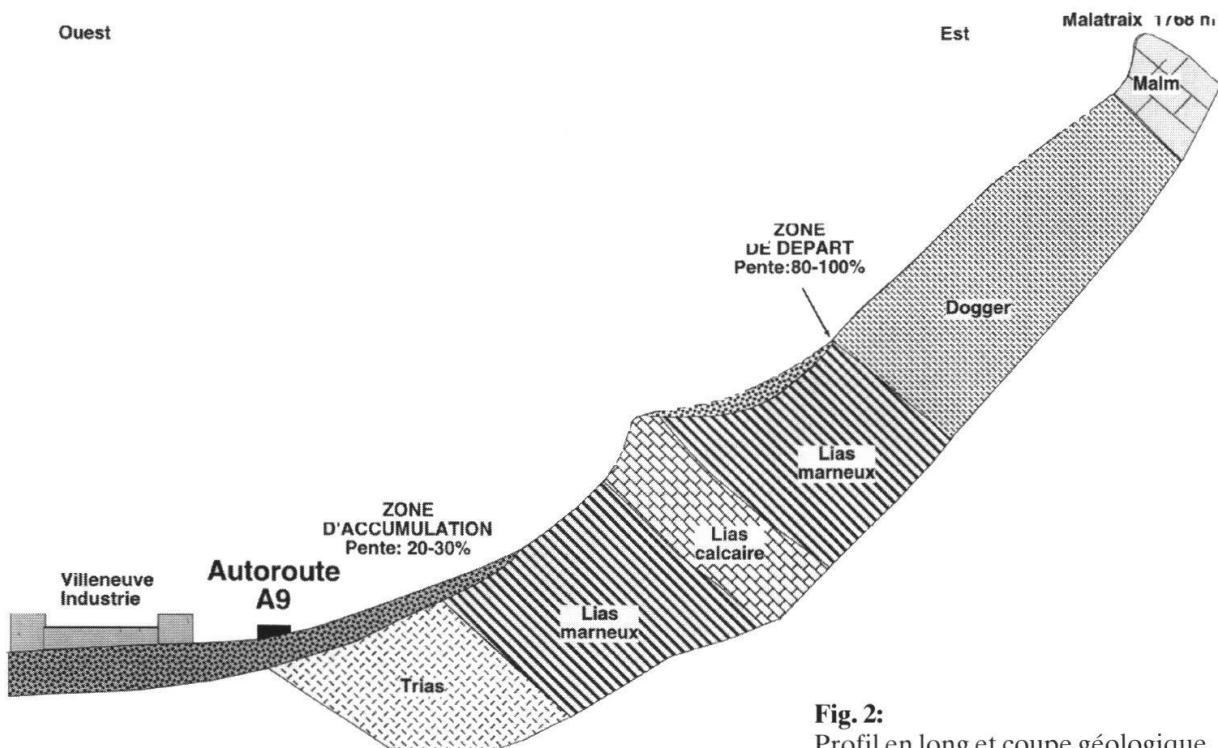
La géologie de ce bassin-versant montre des couches à pendage contraire (40 à 50 degrés, plongement vers le Sud-Est), qui constituent le flanc Nord-Ouest de l'anti-

Fig. 2:
Profil en long et coupe géologique

clinal déversé de Malatraix (Préalpes Médianes). Des éboulis et des alluvions recouvrent localement ces roches calcaires du Malm, du Dogger et du Lias (Fig. 2).

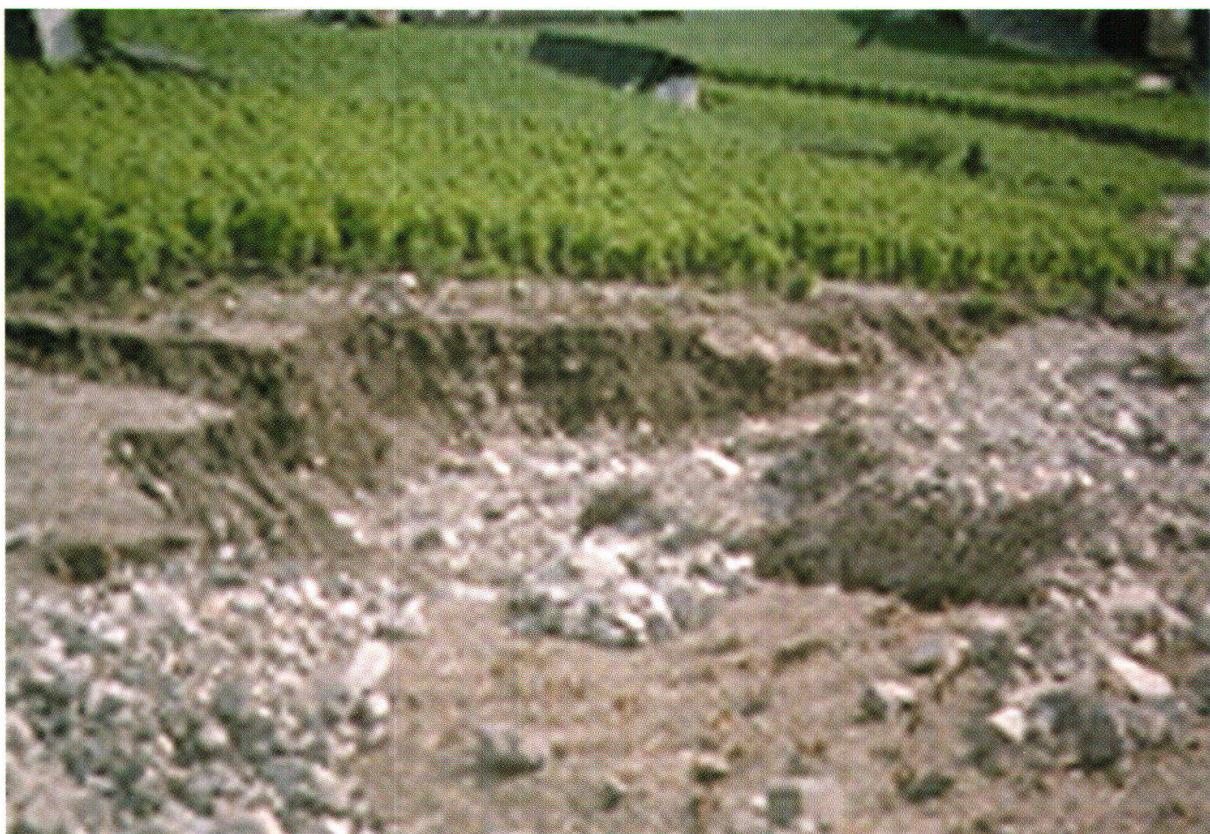
Fig. 3: Surcreusement provoqué par les laves torrentielles dans le cône de déjection

Dans le secteur aval du torrent principal, les 15 ouvrages de protection contre les crues ont été totalement détruits. Une quinzaine de gros blocs (volume de 5 à 50m³) se sont arrêtés à environ 200 mètres en amont du cône de déjection, en créant un important effet de barrage à l'écoulement. Des levées et des traces d'impact de pierres sur les arbres sont visibles sur les berges du torrent, jusqu'à une hauteur de 5 mètres. Dans le cône de déjection, le torrent est sorti de son lit en créant différentes levées. Des surcreusements («gullies», Fig. 3) dans le matériel accumulé témoignent d'événements multiples qui se sont succédés rapidement durant la nuit du 13 au 14 août 1995.
