Cas concret no. 1:

Les laves torrentielles de Villeneuve du 13/14 août 1995

OLIVIER FRANÇAIS¹⁾ et OLIVIER LATELTIN²⁾

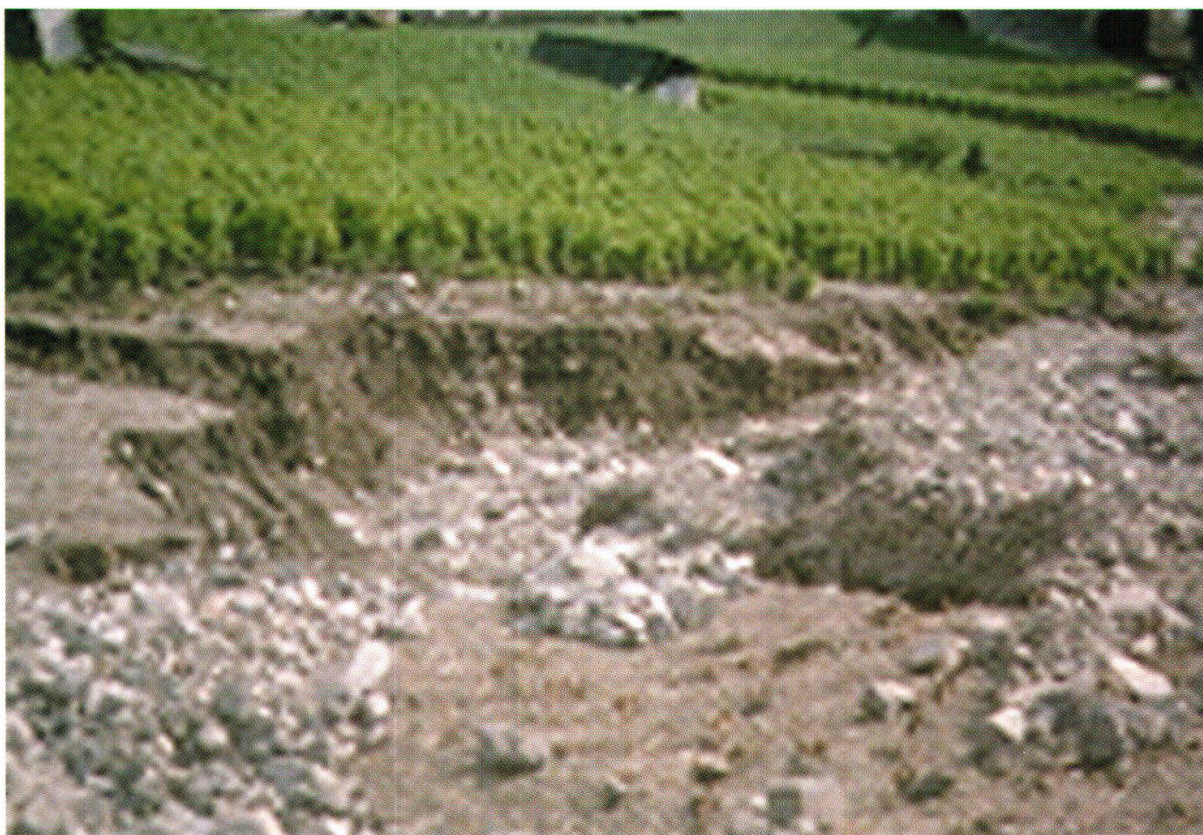
Fig. 3: Surcreusement provoqué par les laves torrentielles dans le cône de déjection

Dans le secteur aval du torrent principal, les 15 ouvrages de protection contre les crues ont été totalement détruits. Une quinzaine de gros blocs (volume de 5 à 50m³) se sont arrêtés à environ 200 mètres en amont du cône de déjection, en créant un important effet de barrage à l'écoulement. Des levées et des traces d'impact de pierres sur les arbres sont visibles sur les berges du torrent, jusqu'à une hauteur de 5 mètres. Dans le cône de déjection, le torrent est sorti de son lit en créant différentes levées. Des surcreusements («gullies», Fig. 3) dans le matériel accumulé témoignent d'événements multiples qui se sont succédés rapidement durant la nuit du 13 au 14 août 1995.
